PLAN ESPECIAL DEL CONJUNTO HISTÓRICO DE BETANCURIA

MEMORIA

FASE DE APROBACIÓN DEFINITIVA

NOVIEMBRE 2010

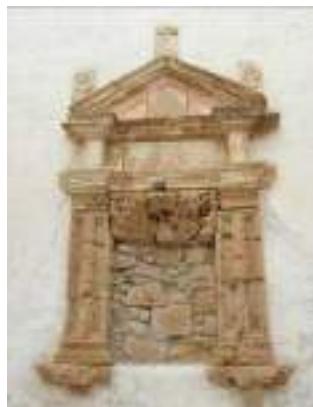
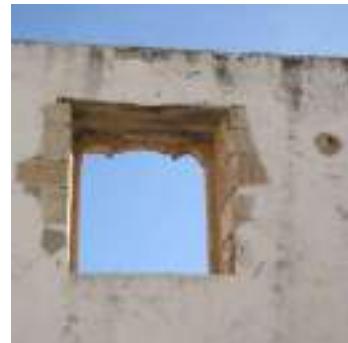
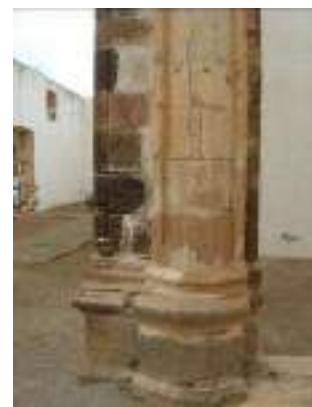
2. Convento de San Buenaventura

Solo se conservan las paredes de la iglesia, y parte del patio del convento. El convento original estaba formado por un conjunto de piezas muy modestas. Fue más tarde, hacia 1442, cuando se convierte en un convento pequeño de celdas bajas y reducida iglesia, mejorado por Diego de Herrera hacia la mitad del S. XV. Acabaría destruido también en 1593, y vuelto a construir, paralelamente a la reconstrucción de Santa María, a finales del siglo XVII. Esta vez no se respetó nada del original, se construyó mayor, ubicando el claustro sobre la antigua iglesia y la sacristía sobre la anterior capilla. En 1687 la obra se encontraba ya terminada.

iglesia de Pájara. En fechas más recientes se ha llevado a cabo una peculiar restauración parcial, protegido las cabezas de los muros con correas, ajardinado los alrededores, adecentado con piedra y parterres con algarrobos en lo que supuestamente fue el patio del convento. Por último, se reconstruyó el puente que une ambas orillas del barranco y lo conecta con la Ermita de San Diego. La planta de la iglesia es de cruz latina sin ábside, con sacristías o capillas dobles a ambos lados y salida lateral, a la altura del altar mayor, que se supone comunicaba con el convento o daba a la verdadera sacristía. Tiene arcos de medio punto, retablos en cantería y huecos variados, destacando una ventana con arco conopia muy pronunciado. A su lado una singular vasija utilizada para ajustar la afinación del coro.

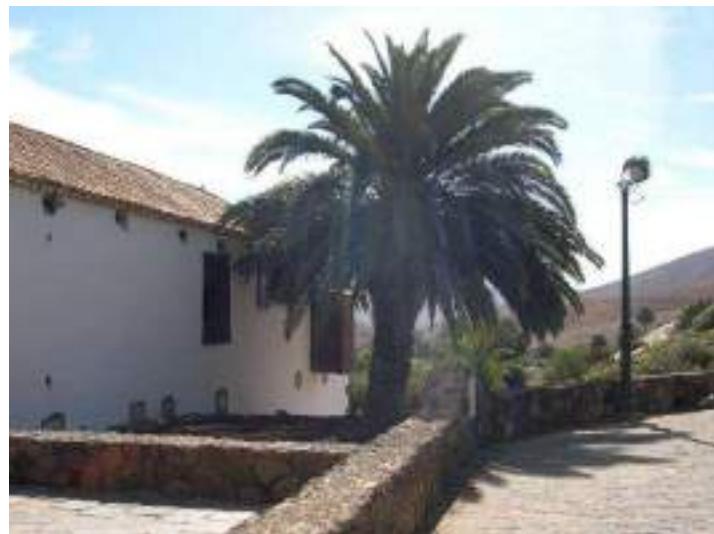
3. Ermita de San Diego de Alcalá.

Fecha probablemente de la misma época que la reconstrucción del convento, primera mitad del siglo XVII, sobre la cueva donde según la tradición se retiraba San Diego de Alcalá a rezar. Tiene dos naves y planta cuadrangular marcada por columnas de arranque bulboso, y capiteles corintios con pilares cajeados de estilo plateresco. Al naciente se encuentra la sacristía con ventana de aspillera y una puerta cegada que da a poniente. Las cubiertas son ochavadas y atirantadas con dobles enlazados, siendo los seis cuarterones que cubren las naves y el de la sacristía diferentes. En el lado sur se localiza un arco que da paso a la cueva donde estaba la imagen del Santo, la cual fue sustraída en años pasados, quedando un retrato de la misma. El aparejo utilizado en la confección de los muros es de mampostería encalada alternada con la cantería, que se utiliza en los sillares esquineros y vanos. Presenta tres contrafuertes, uno de ellos a naciente con una pequeña espadaña sin campana. Tres son también los accesos, todos con arcos de medio punto, uno de ellos rebajado. Dos se encuentran al naciente, frente a la sacristía y junto a la espadaña, y otro en la cara norte o fachada del Evangelio. En el jardín destaca el pozo, hoy cegado.

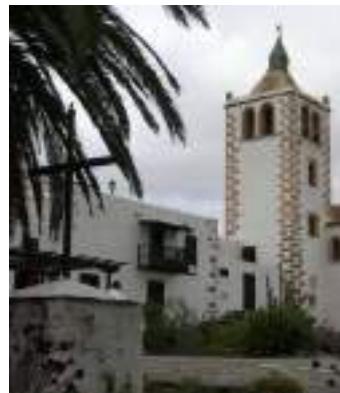
8. Casas en la Plaza de la Iglesia

Adosada a la torre de la iglesia ocupando una situación estratégica, y dando fachada a su plaza, se encuentra una estrecha edificación lineal formada por tres volúmenes de una y dos plantas. Con cubierta a un agua en el cuerpo central de dos plantas y plana en el resto. Además dispone de un corto balcón central. La última de las casas, adosada a la torre de la iglesia, son aseos públicos, actualmente propiedad del Cabildo Insular de Fuerteventura. Han sido recientemente restauradas, su estado era malo y demandaban una intervención para reparar básicamente algunos dinteles en puertas y ventanas devolviéndoles su estado original. Reparar e impermeabilizar la

cubierta. Mejorar el estado de las carpinterías de los huecos y del balcón para evitar su deterioro. Reparar el revestimiento, tanto en interiores como en exteriores, con base de cal. Además de eliminar los tendidos de la fachada disponiéndolos de manera oculta. Hoy se encuentran rehabilitadas existiendo en una de ellas una tienda de ropa, artesanías y productos para el turismo en general.

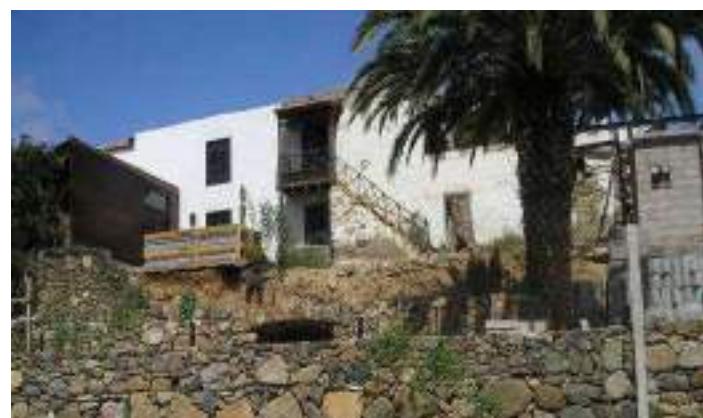
9. Casa de los Saavedra

Sencillísimo edificio de planta en "C" y una sola altura, cuya principal ala se cubre con cubierta de teja a dos aguas. Se encuentra detrás de la iglesia, en el núcleo principal de la Villa. Carece exteriormente de signo alguno que permita identificarla como la casa de los señores de la isla. Actualmente está siendo utilizada como vivienda. Hasta hace poco los cuerpos laterales estaban prácticamente en ruina, hoy el de la izquierda según se mira desde la calle es el ayuntamiento y el de la derecha, junto con parte de la casa, está destinado a bar y restaurante ocupando un patio trasero.

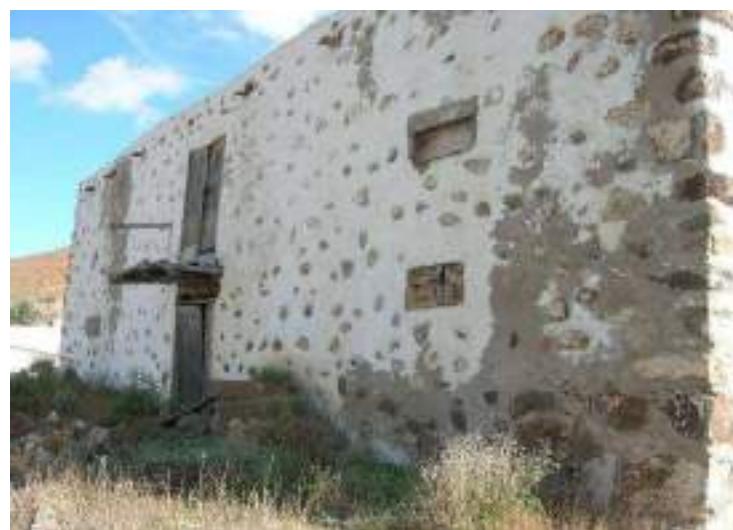
20. Casa del Este.

Edificación de dos plantas y cubierta plana con pequeño balcón. Está situada en relación con la pendiente del terreno. La subida a la segunda planta es exterior y se practicaba por una escalera, probablemente de piedra y madera, hacia el balcón de la que solo queda el arranque de piedra. Esta escalera llegaba a un balcón de madera ahora en ruinas. Revestimiento exterior con restos de enjalbegado de cal, algunas partes pintadas de blanco y otras con canto visto. Es de destacar en la mayoría de los huecos de

ventana, su *pequeña dimensión y la horizontalidad. Los paramentos verticales parecen bien conservados a falta de la restauración del acceso exterior a planta alta. Actualmente se encuentra deshabitada.

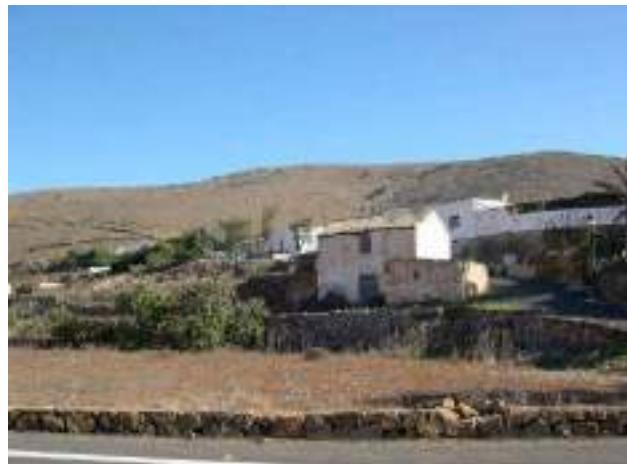
24. Finca de los Peña.

Conjunto de edificaciones tradicionales formado por una vivienda de dos plantas y cubierta a dos aguas y dos edificaciones adosadas. A la vivienda se accede desde el exterior indistintamente por la planta alta y por la baja debido a un cambio el nivel del terreno. En el lado sur se adosa un alpendre cubierto a un agua y, por el lado norte otra construcción de una planta con acceso al exterior. Actualmente se encuentra deshabitada y en venta.

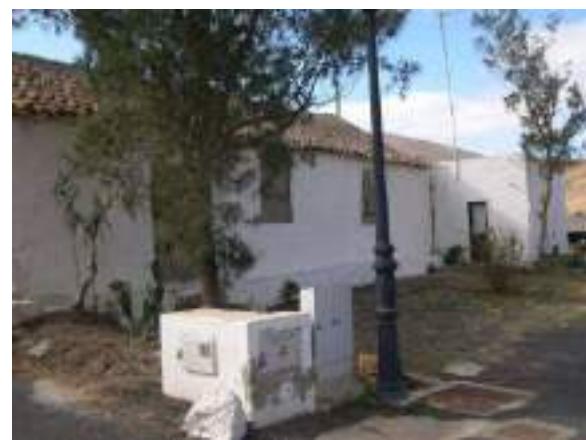
25 Casa en Calle de San Buenaventura, camino de Antigua.

Edificación de una planta con dos cuerpos en forma de "L" entorno a un patio empedrado. Con cubierta de tejas dispuestas a dos aguas en el cuerpo paralelo al camino, el otro con cubierta plana. Uno de los cuerpos está situado a una cota superior sobre un basamento de piedra enfoscado con mortero de cal y pintado, mientras el otro de fachadas de más reciente construcción está enfoscado y pintado. Se observa el negativo impacto producido por el lugar donde se han colocado los contadores, que desvirtúan la estampa tradicional de la vivienda.

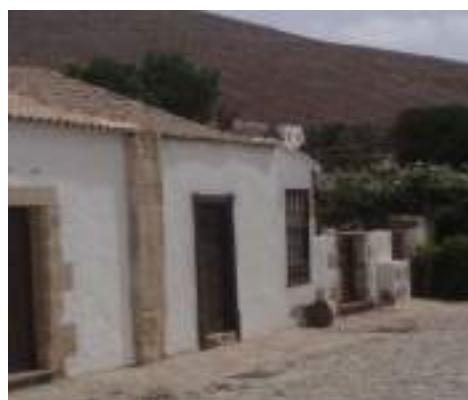
35. Casa de Hermanos Martín Fajardo nº 1

Edificación adosada de una planta con cubierta de teja a dos aguas. La disposición en planta en "L" dando a un patio orientado a poniente junto al cauce del barranco.

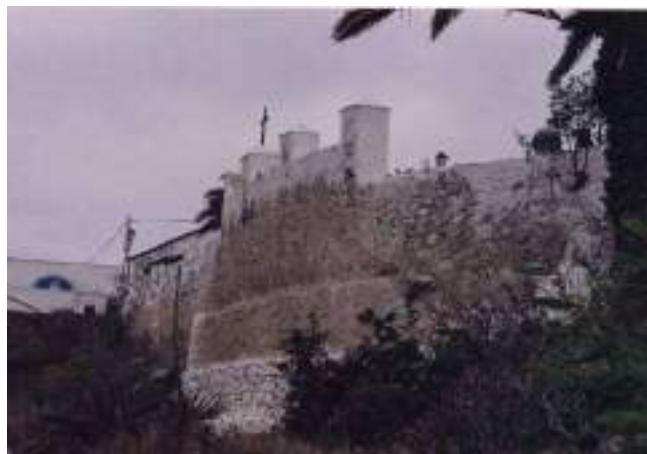
Muro de contención de piedra seca del lugar con una altura aproximada de unos cinco metros y medio. Siguiendo la alineación de la plaza y calle de Santa María, bordea al barranco en su cauce. Se caracteriza por la disposición escalonada de su perfil y la presencia de tres bandas de muros, de las que la superior tiene mayor altura y en un tramo se corona con prismas a modo de las almenas de las antiguas fortalezas. Presenta restos de un enjalbegado que será preciso retirar parcialmente.

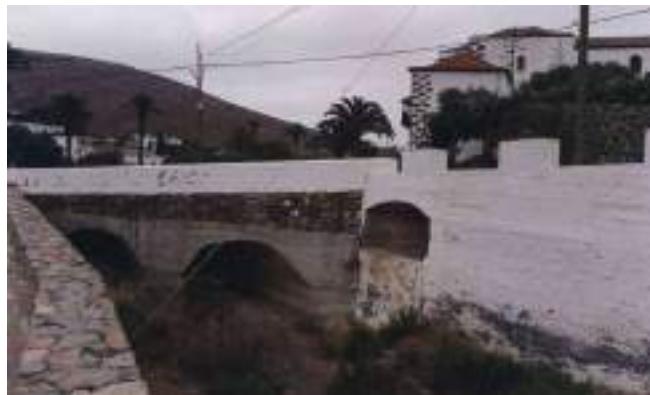
39. Puente de piedra.

Situado bajo la vía de la calle Roberto Roldán, en el tramo en que ésta cruza el cauce del barranco y conecta con la calle que lleva a la Iglesia de Santa María. En su lado sur salva una profundidad aproximada de unos tres metros mientras en el lado norte, ésta puede llegar a doblarse (unos seis metros) El lado sur es el más característico e interesante por su acabado en piedra y enripiado; también presenta restos de un enjalbegado que se recomienda restituir para dejar piedra vista. Fue recubierto casi en su totalidad con hormigón a fin de incrementar su amplitud para permitir el paso de vehículos.

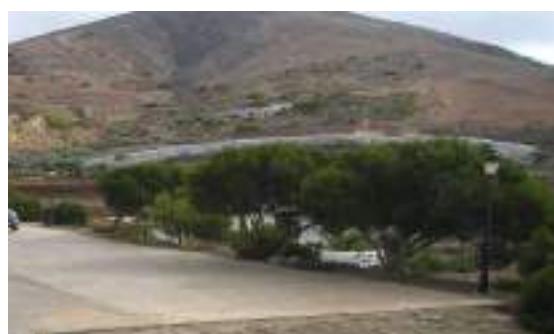
Muro de piedra que rodea perimetralmente el área del Convento de San Buenaventura. Muro de cierre, de piedra del lugar cogida con mortero de cal y cemento, con un espesor mínimo de 60cm. Y presenta restos de enjalbegado de cal.

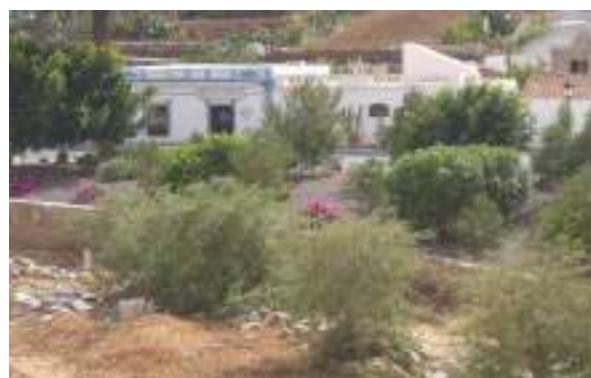
44. Finca de Roque Calero.

Espacio verde con un importante grupo de tuneras, palmeras canarias y otras especies arbustivas. Da frente al barranco de Betancuria, limitándose por sendos muros de piedra siendo un colchón vegetal natural entre éste y la edificación.

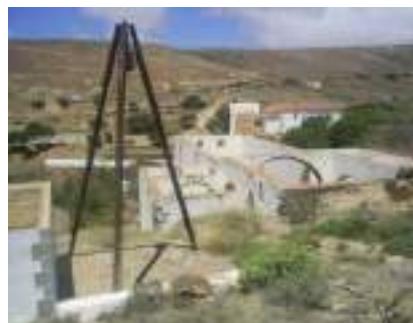
45. Pozo con noria.

Se trata de un pozo de elevación, formado por un muro de piedra enfoscado y pintado, con hueco cerrado y con una estructura metálica y polea.

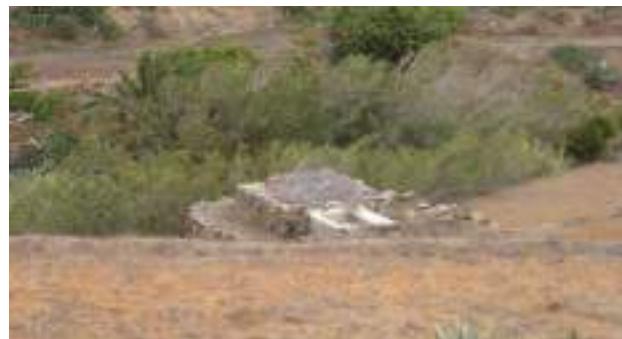
46. Pozo.

Se trata de un pozo de elevación, formado por un muro de piedra aparejado en seco, en el cual, con dos niveles, en el último, se abría un hueco por el que se accede a él, para verterse el cacharrón, que se eleva mediante una estructura superior de madera que ha desaparecido.

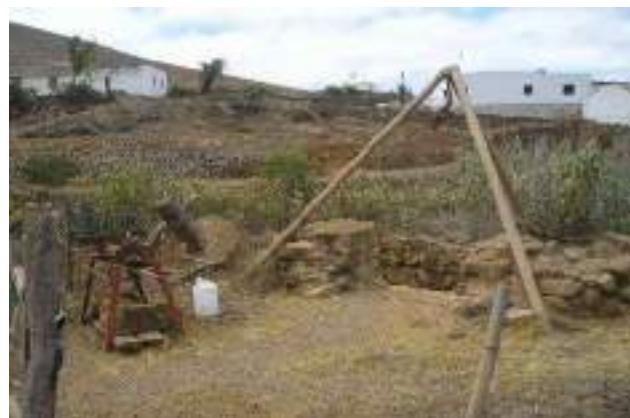
48. Pozo.

Se trata de un pozo de elevación, formado por un muro de piedra aparejado en seco, en el cual, y al nivel del terreno circundante, se abría un hueco por el que se accede al pozo, para verterse el cacharrón, que se eleva mediante una estructura superior de madera que aún se conserva.

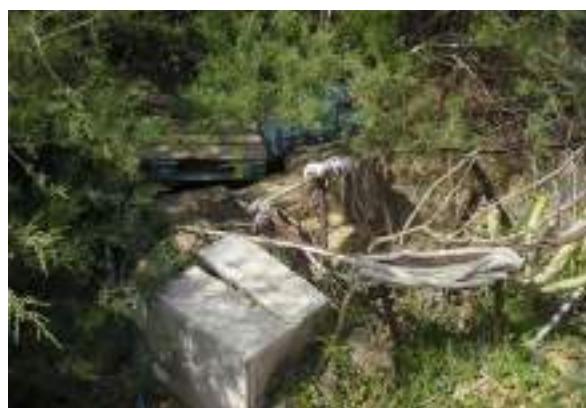
50. Pozo con noria.

Se trata de un pozo de elevación, formado por un muro de piedra aparejado en seco, en el cual, y al nivel del terreno circundante, se abría un hueco por el que se accede al pozo, el agua se eleva mediante la noria que está oxidada y deformada mientras que del pozo no se conserva el muro y está tapado con tablones.

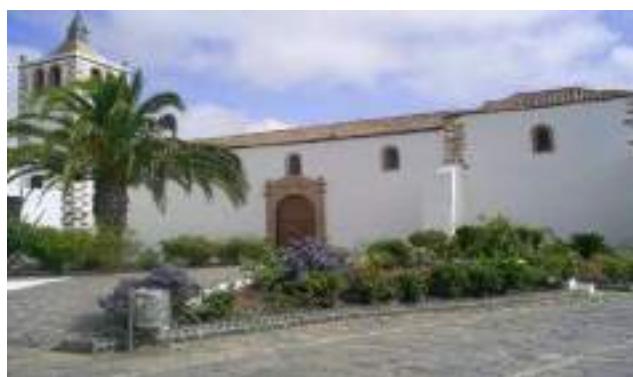
· Plaza de la Iglesia de Santa María. Constituye el espacio libre más importante y cuidado. Con un diseño actual no muy acorde con el lugar, una superficie aproximada de 870 metros cuadrados.

- b) Plaza de la Iglesia. Remodelación de la plaza y jardines aledaños a la iglesia de Santa María, despojándola de obstáculos visuales y parterres que dificultan el desarrollo de actividades festivas y mercadillos dominicales.

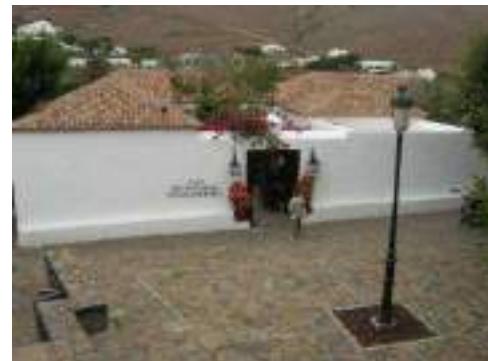
· Plazoleta que se une a la Iglesia de Santa María por una escalinata y que da acceso al restaurante Santa María y a la calle Juan de Betancourt. Tiene una superficie de aproximadamente 418 metros cuadrados, y presenta una pavimentación de laja, acorde con el pavimento original del lugar, y una luminaria.

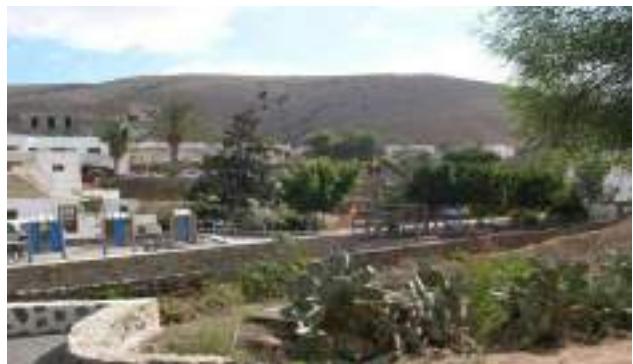
· Parque infantil y espacio de juego en la proximidad de la Casa Parroquial y a lo largo de la calle Hermanos Martín Fajardo. Recientemente, a través de un programa patrocinado por el Cabildo, se ha acondicionado como parque de rehabilitación, muy frecuentado tanto por las personas mayores de la Villa como por los curiosos transeúntes (en este caso los turistas). La superficie del conjunto es de unos 800 metros cuadrados: 300 de parque infantil y 390 el resto, incluyendo el corto espacio de unión. Lo bordea un muro de piedras de laja, que salva la cota al barranco.

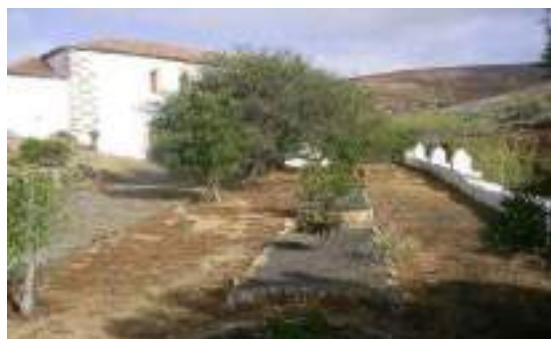
• Jardines de las ruinas del Convento de San Buenaventura y la ermita. En la zona del Convento, se encuentran los jardines y accesos al mismo, con una superficie cercana a los 3.000 metros cuadrados. Junto a los mismos, fue construida en 1981 una cancha deportiva de 648 metros cuadrados, que se usaba también como helipuerto, y que en la última remodelación, tras su hundimiento, ha quedado como aparcamiento empedrado.

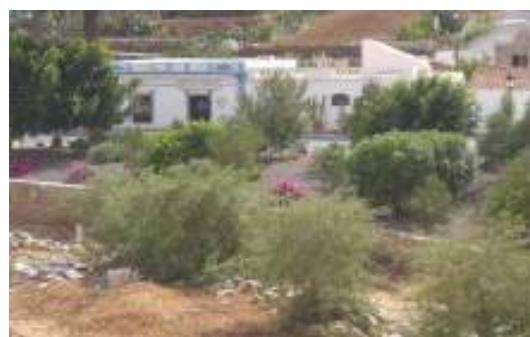
• Finca de Roque Calero. Se trata de un espacio verde privado con un importante grupo de tuneras, palmeras canarias, y otras especies arbustivas. Situado frente al barranco de Betancuria, está limitado por sendos muros de piedra, siendo un colchón vegetal natural entre éste y la edificación. Tiene una superficie de 2.557,30 metros cuadrados.

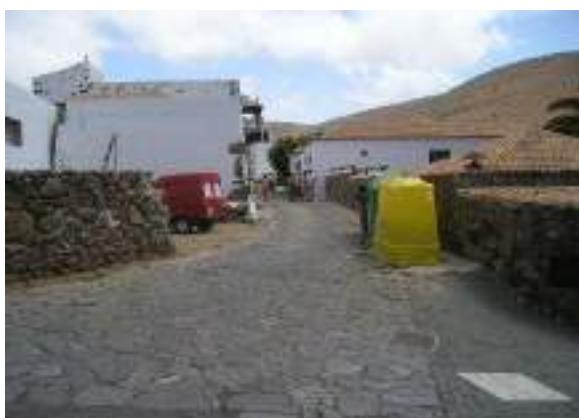
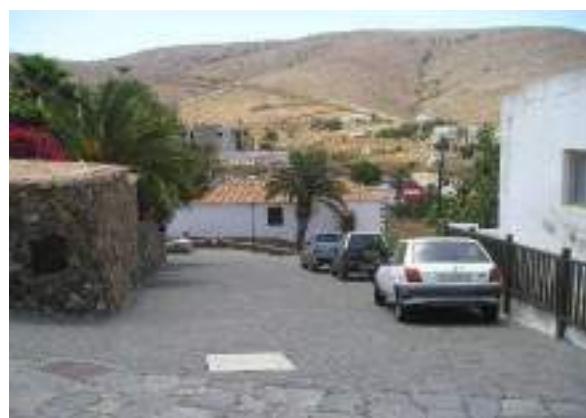
La infraestructura viaria, en la Villa de Betancuria, está conformada por unos 750 metros de la carretera general, desde El Convento de San Buenaventura, al norte, hasta las últimas casas al sur, que sirven como vía urbana dorsal, y actualmente asfaltada, a la que confluyen las calles de la Villa, de las que hasta fechas recientes sólo se encontraban asfaltadas un tramo de unos 27 m. de longitud, de acceso a la Iglesia de Santa María desde la carretera principal, y la vía de la C/ Garachico que llega hasta el cementerio de la Villa desde la misma. Recientemente, el Cabildo ha procedido al asfaltado de las principales vías internas del casco, entre las que se cuentan las calles Diego de Alcalá, Alcalde Carmelo Silvera Amador y Presidente Hormiga.

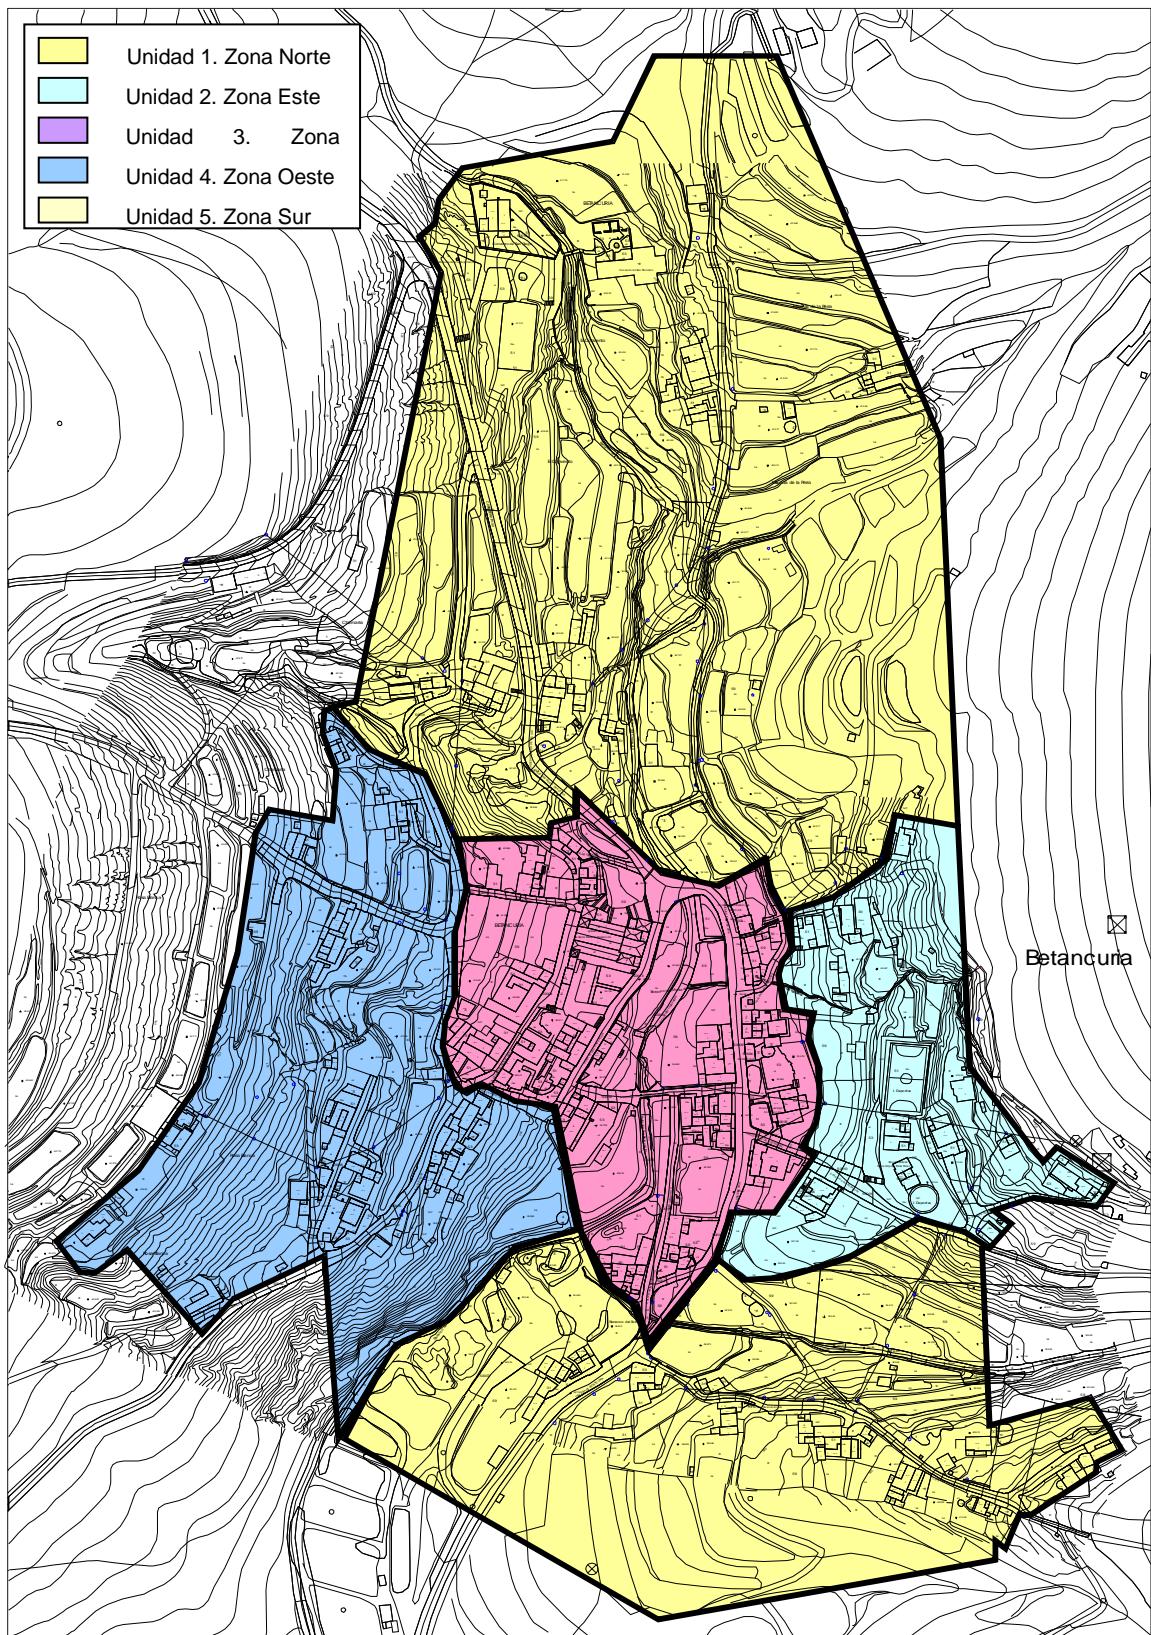
Mapa de unidades homogéneas

La unidad 3 (Zona Centro) constituye el núcleo matriz y espacio central de todo el casco de Betancuria. Evidentemente es una unidad con dominio claro de la componente urbana, donde la densidad de edificado es la mayor que se registra en ninguna de las unidades consideradas, y aunque también hay espacio para alguna que otra parcela agrícola, la mayor parte de los espacios libres están dominados por jardines. Las edificaciones adoptan una orientación norte-sur, de tal manera que las fachadas, salvo en el caso particular de la iglesia de Santa María, miran generalmente hacia el cauce del barranco, dándose siempre la cara unas a otras, salvo en casos muy excepcionales. El espacio central de esta unidad es la plaza de la iglesia, en torno a la cual se localizan varias edificaciones de singular valor arquitectónico e histórico, muchas de las cuales son ocupadas hoy por establecimientos comerciales y de restauración, evidenciando el aprovechamiento público de carácter turístico de este ámbito. Los viales corresponden con calles peatonales y rodonales, y en algún caso muy concreto con vías abiertas al tránsito de vehículos. El firme es normalmente empedrado, aunque no falta alguna calle asfaltada. En conjunto, es la unidad con un mayor valor patrimonial y centro neurálgico de la Villa. El uso terciario se complementa con un uso cultural muy importante, pues son varios los museos existentes en esta unidad que aprovechan viejos inmuebles rehabilitados. Esta unidad presenta un valor global que debe ser considerado de ALTA a MUY ALTA.
