CATÁLOGO DE PROTECCIÓN DE BIENES DEL INVENTARIO DEL PATRIMONIO ETNOGRÁFICO DE BETANCURIA

Ayuntamiento de
Betancuria

José Luis **Gutiérrez Padrón** & Asociados
— ARQUITECTOS —

FECHA: OCTUBRE DE 2023

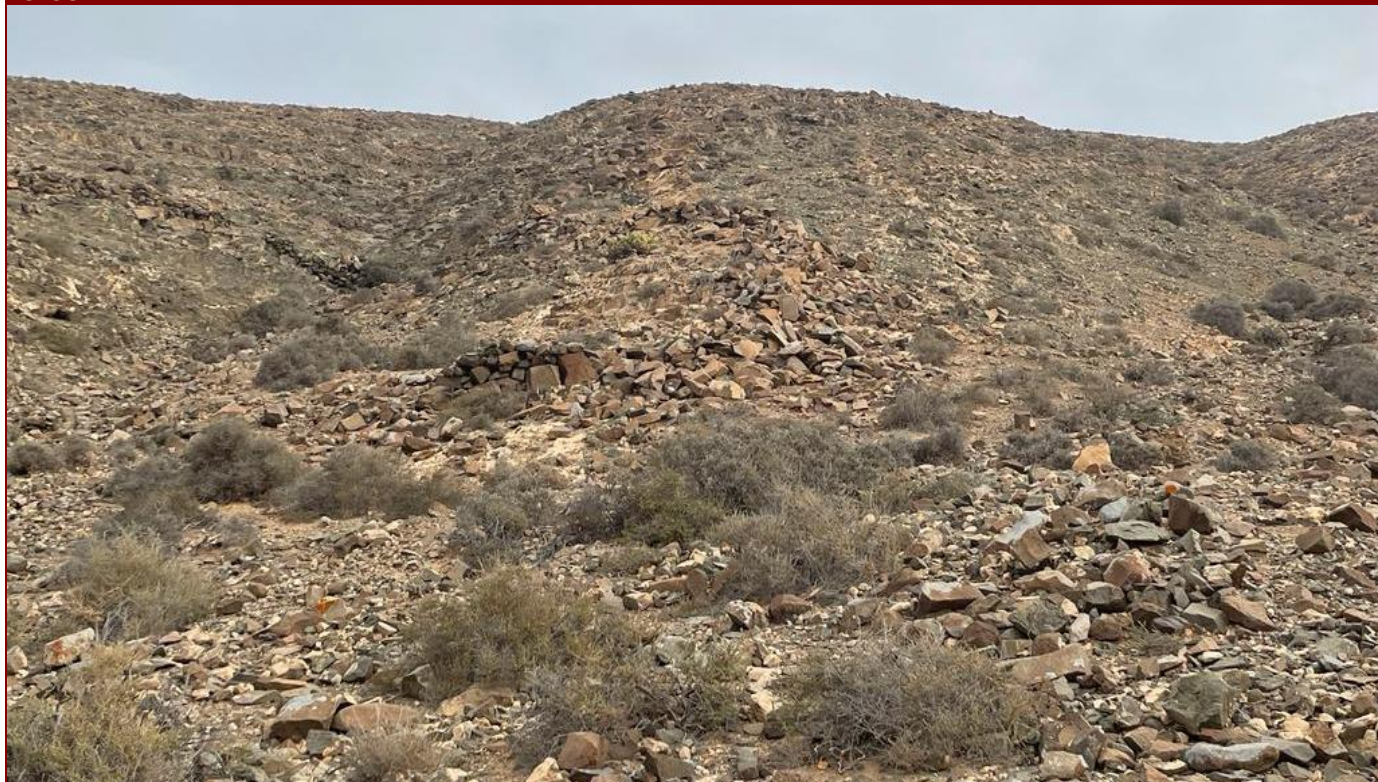
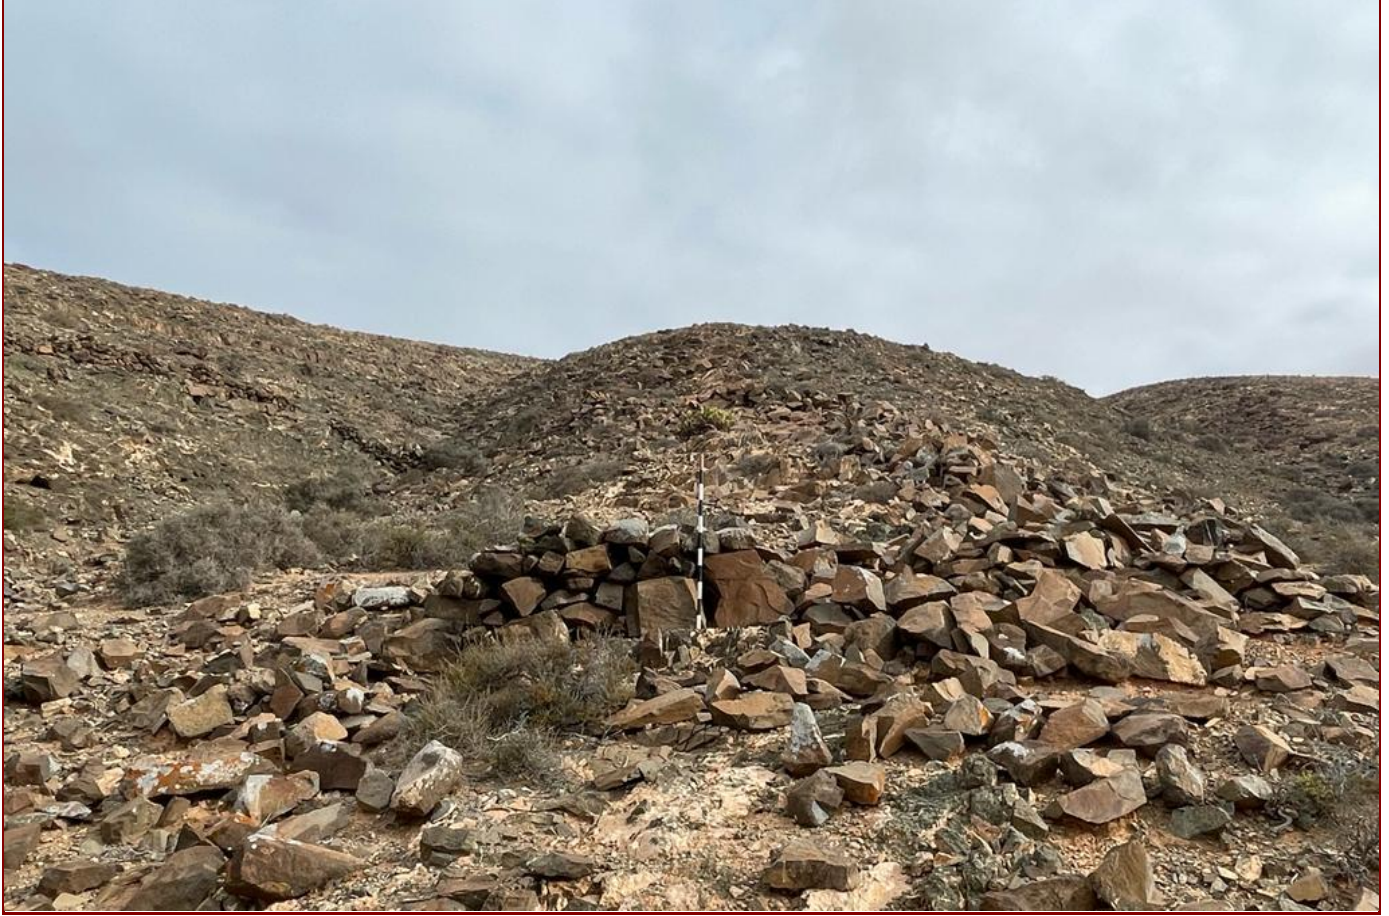
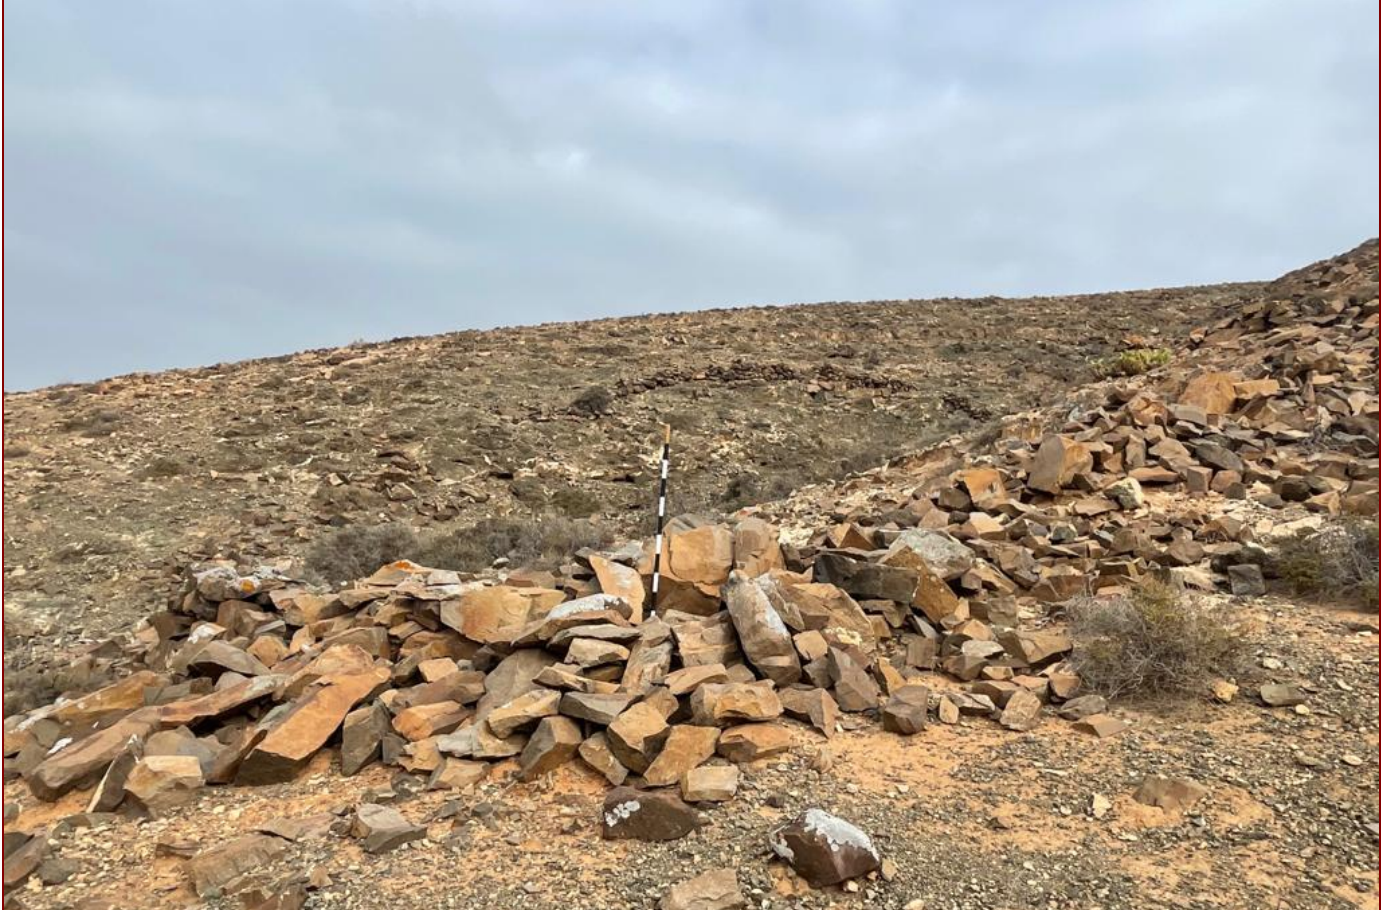
FOTOGRAFÍA

Descripción	Restos de tres corrales situados entre dos pequeños barranquillos que vierten sus aguas en dicho Bco. El corral de mayores dimensiones posee tendencia circular, está dispuesto siguiendo la pendiente de la ladera y atravesando en su mitad por un cauce.
Tipología	Económico
Actividad relacionada	Ganadería
Bienes relacionados	Tablero del Golfete, Tablero del Golfete II y Bco. de Chupadero Grande.
Contexto material	Sin elementos destacables a considerar
Uso actual	En desuso
Estado de conservación	Malo
Espacio natural protegido	Esta dentro del espacio natural protegido del parque rural de Betancuria (F-04)
Clase y categoría del suelo	R.P.P. - Rústico de Protección Paisajística en Zona de Uso Tradicional

Tipos de intervención	Investigación - Valorización - Mantenimiento - Conservación - Consolidación - Restauración
Usos compatibles	Ganadero

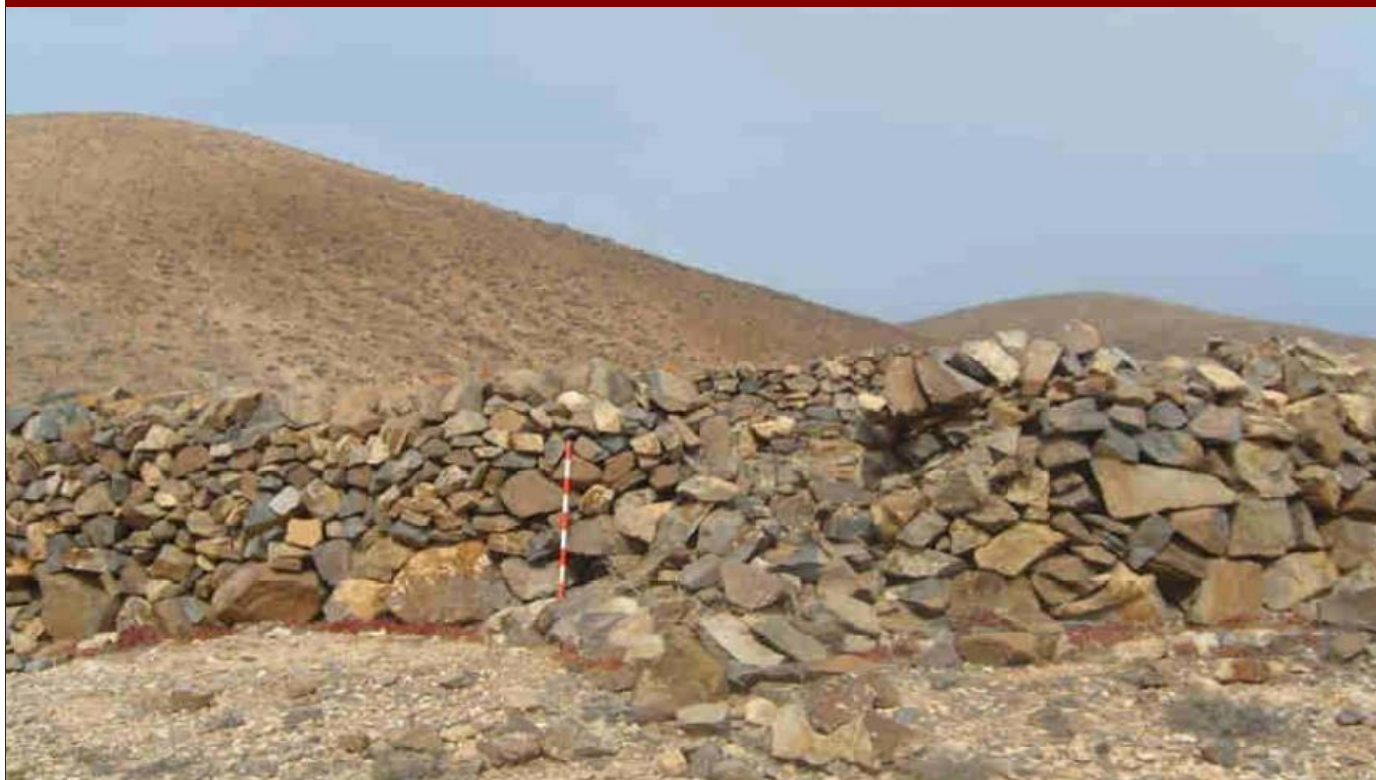
FOTOGRAFÍA

Descripción	Corral de planta circular de 10m de diámetro y 1,5m de altura. Presenta una pequeña puerta adintelada de 80 cm de altura x 50 cm de ancho. En el entorno se localizó la presencia de cerámica popular.
Tipología	Económico
Actividad relacionada	Ganadería
Bienes relacionados	Ninguno
Contexto material	Cerámica popular
Uso actual	En desuso
Estado de conservación	Regular
Espacio natural protegido	Esta dentro del espacio natural protegido del parque rural de Betancuria (F-04)
Clase y categoría del suelo	R.P.P. - Rústico de Protección Paisajística en Zona de Uso Tradicional

Tipos de intervención	Investigación - Valorización - Mantenimiento - Conservación - Consolidación - Restauración
Usos compatibles	Ganadero

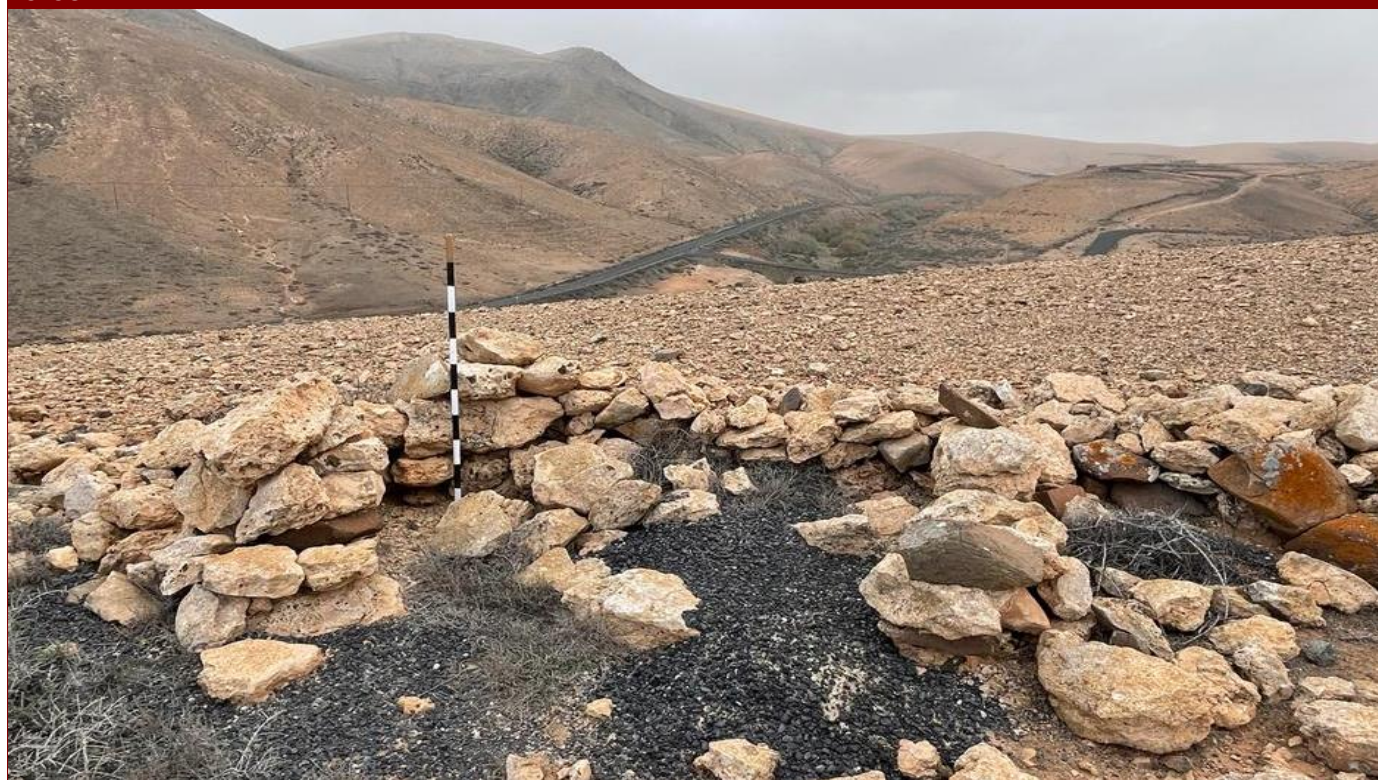
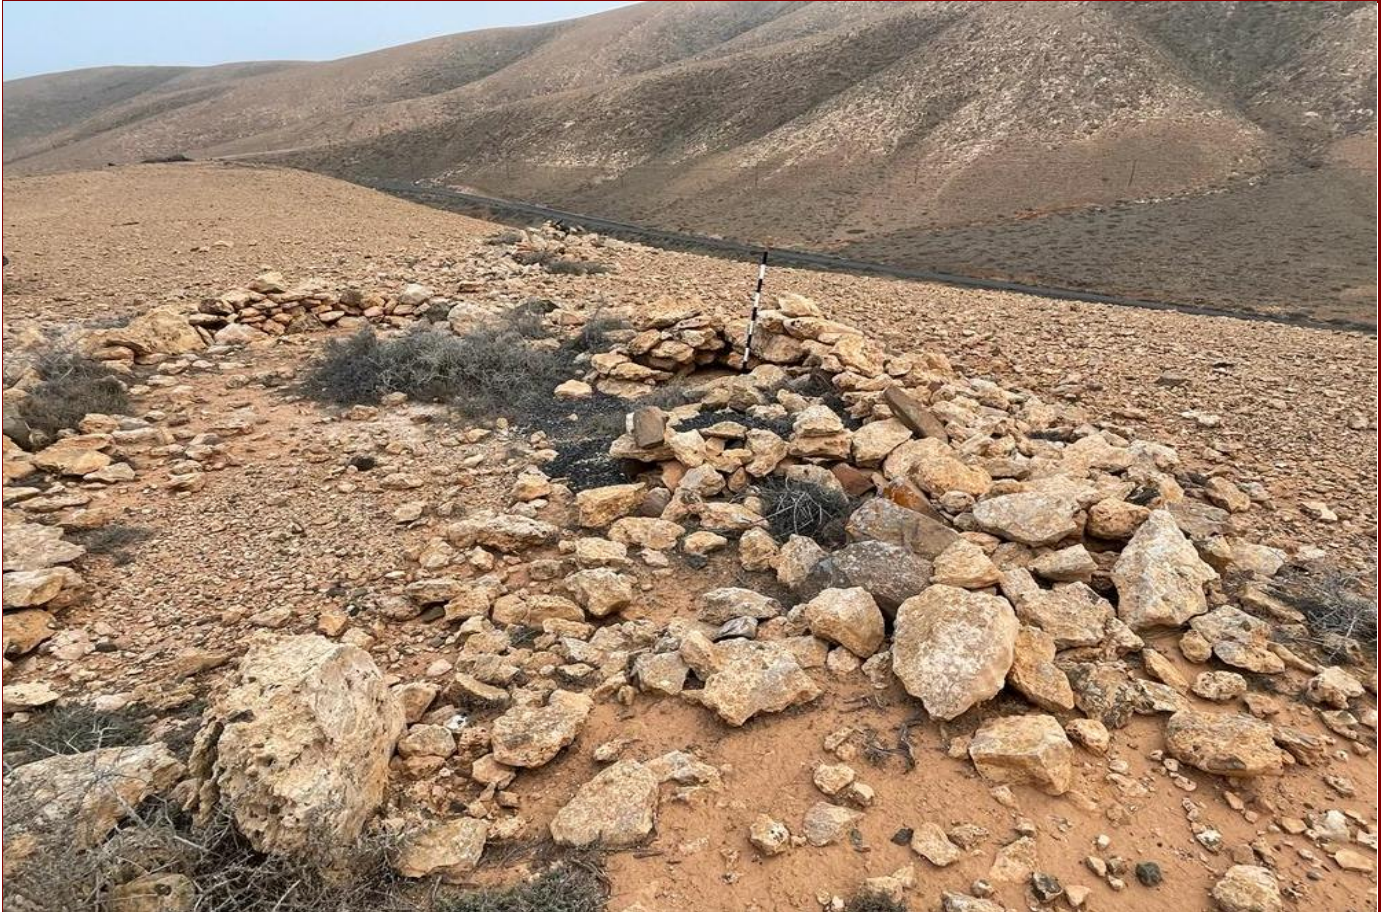
FOTOGRAFÍA

Descripción	Corral circular de piedra calcárea de tres metros de diámetro con entrada orientada hacia el oeste. Presenta también una pared calcárea adosada al mismo. Se encuentra en mal estado de conservación ya que se han vertido escombros en su interior. En el entorno se documenta la presencia de cerámica aborigen, popular y material melacológico.
Tipología	Económico
Actividad relacionada	Ganadería
Bienes relacionados	Bco. del Valle
Contexto material	Cerámica popular
Uso actual	En desuso
Estado de conservación	Malo
Espacio natural protegido	Esta dentro del espacio natural protegido del parque rural de Betancuria (F-04)
Clase y categoría del suelo	R.P.A. - Rústico de Protección Agraria en Zona de Uso Tradicional

Tipos de intervención	Investigación - Valorización - Mantenimiento - Conservación - Consolidación - Restauración
Usos compatibles	Ganadero

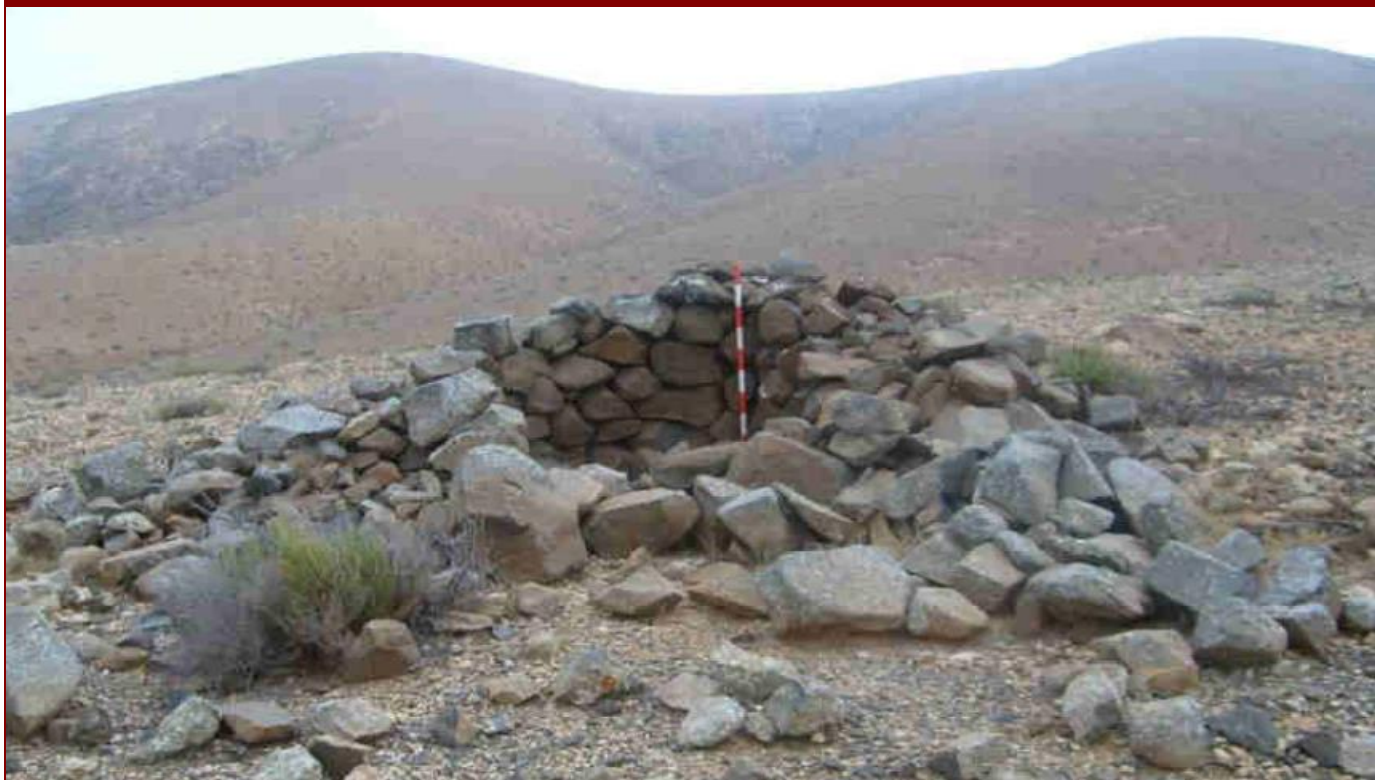
FOTOGRAFÍA

Descripción	Abrigo o soco de pastores de piedra seca de morfología circular. Presenta unas dimensiones de 1,5m de diámetro y una altura de 1m. Está abierto hacia el sureste. En el entorno próximo se localizan algunos fragmentos de la cerámica popular.
Tipología	Económico
Actividad relacionada	Ganadería
Bienes relacionados	Ninguno
Contexto material	Cerámica popular
Uso actual	En desuso
Estado de conservación	Malo
Espacio natural protegido	Esta dentro del espacio natural protegido del parque rural de Betancuria (F-04)
Clase y categoría del suelo	R.P.P. - Rústico de Protección Paisajística en Zona de Uso Tradicional

Tipos de intervención	Investigación - Valorización - Mantenimiento - Conservación - Consolidación - Restauración
Usos compatibles	Ganadero

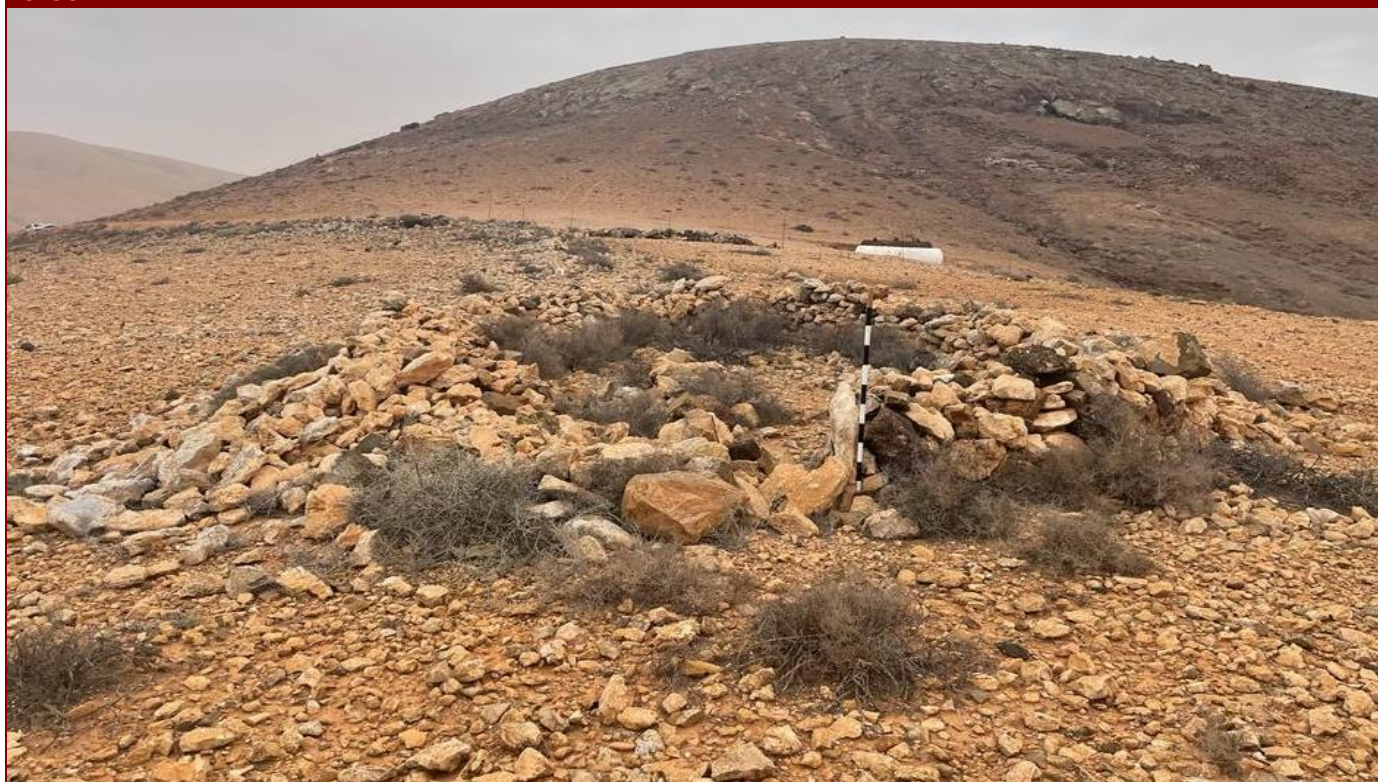
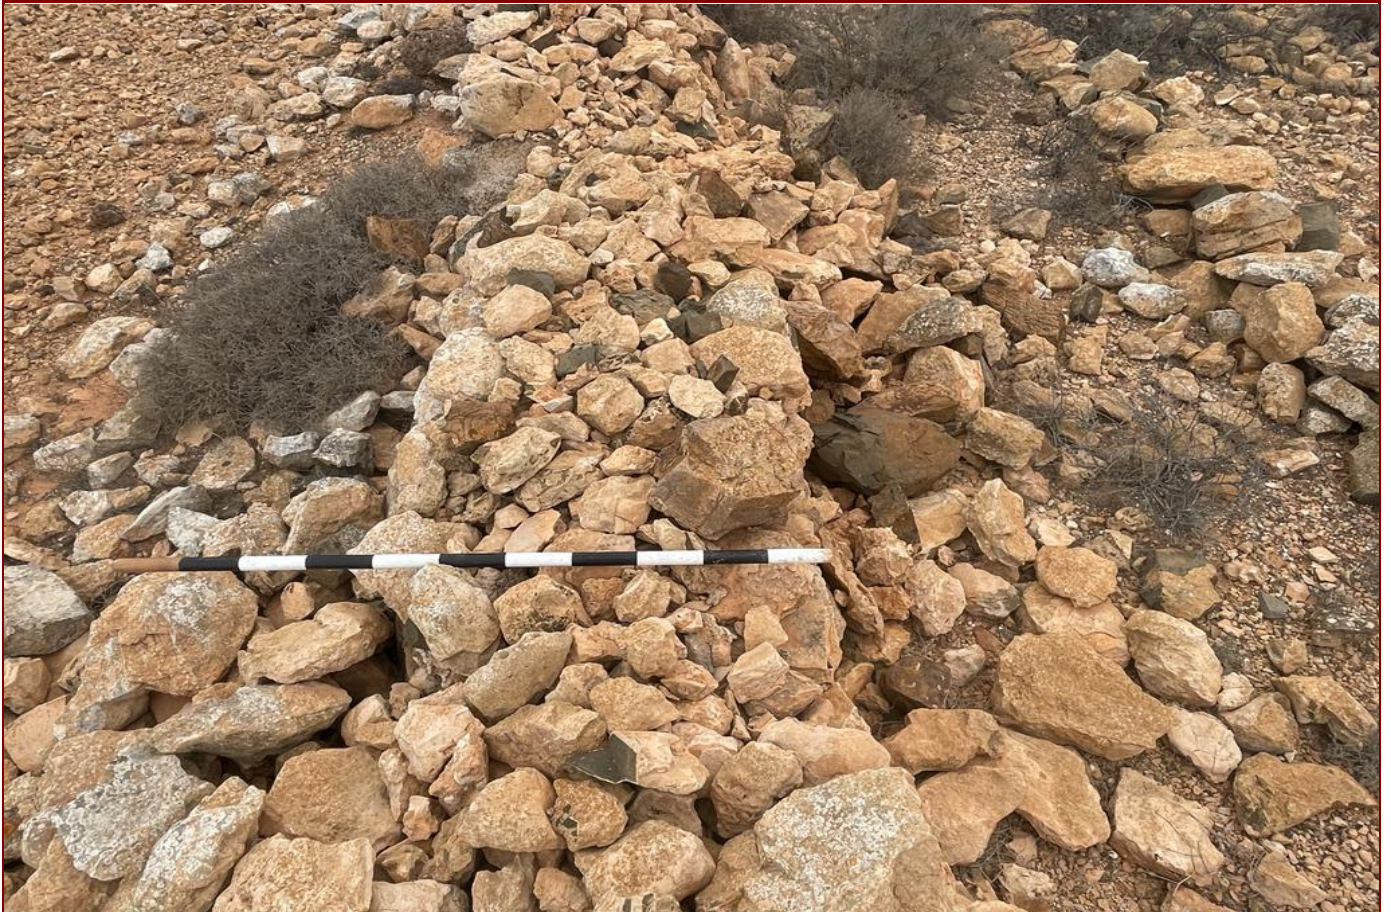
FOTOGRAFÍA

Descripción	Corral ovalado de unas dimensiones aproximadas de 6m en su eje mayor y 3,5m en su eje menor, posee un acceso abierto hacia el sur. Los muros de construcción, realizados en su mayoría con piedra calcárea de pequeño y mediano tamaño.
Tipología	Económico
Actividad relacionada	Ganadería
Bienes relacionados	Montaña de Tirafe
Contexto material	Sin elementos destacables a considerar
Uso actual	En desuso
Estado de conservación	Regular
Espacio natural protegido	Esta dentro del espacio natural protegido del parque rural de Betancuria (F-04)
Clase y categoría del suelo	R.P.A. - Rústico de Protección Agraria en Zona de Uso Tradicional

Tipos de intervención	Investigación - Valorización - Mantenimiento - Conservación - Consolidación - Restauración
Usos compatibles	Ganadero

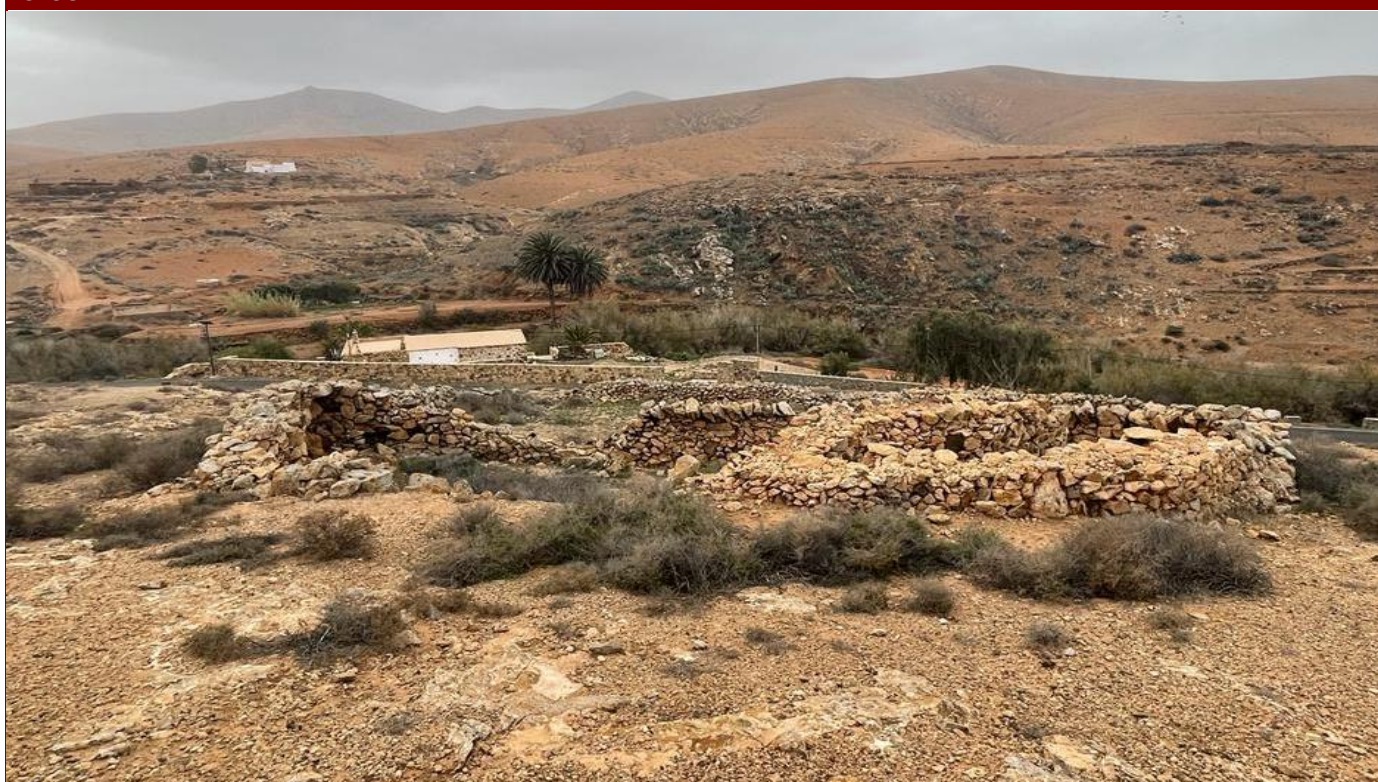
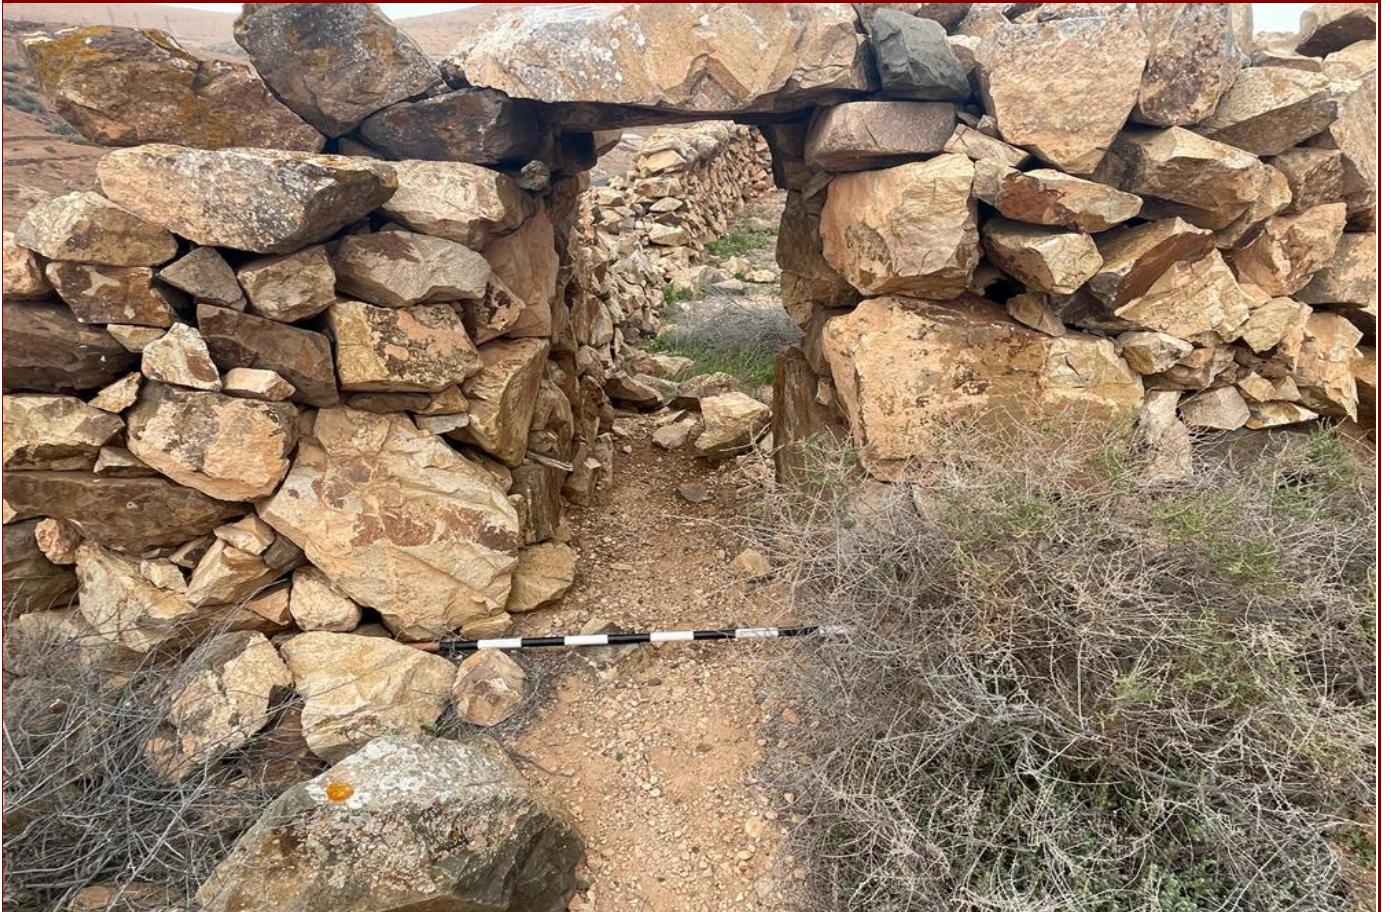
FOTOGRAFÍA

Descripción	Conjunto etnográfico de carácter ganadero, formado por dos estructuras adosadas. La mayor de las estructuras consiste en un corral rectangular de grandes dimensiones con la entrada abierta al Naciente.
Tipología	Económico
Actividad relacionada	Ganadería
Bienes relacionados	Los Roines y el Valle de Santa Inés
Contexto material	Sin elementos destacables a considerar
Uso actual	En desuso
Estado de conservación	Regular
Espacio natural protegido	Esta fuera del espacio natural protegido del parque rural de Betancuria (F-04)
Clase y categoría del suelo	RPA - Suelo Rústico de Protección Agraria

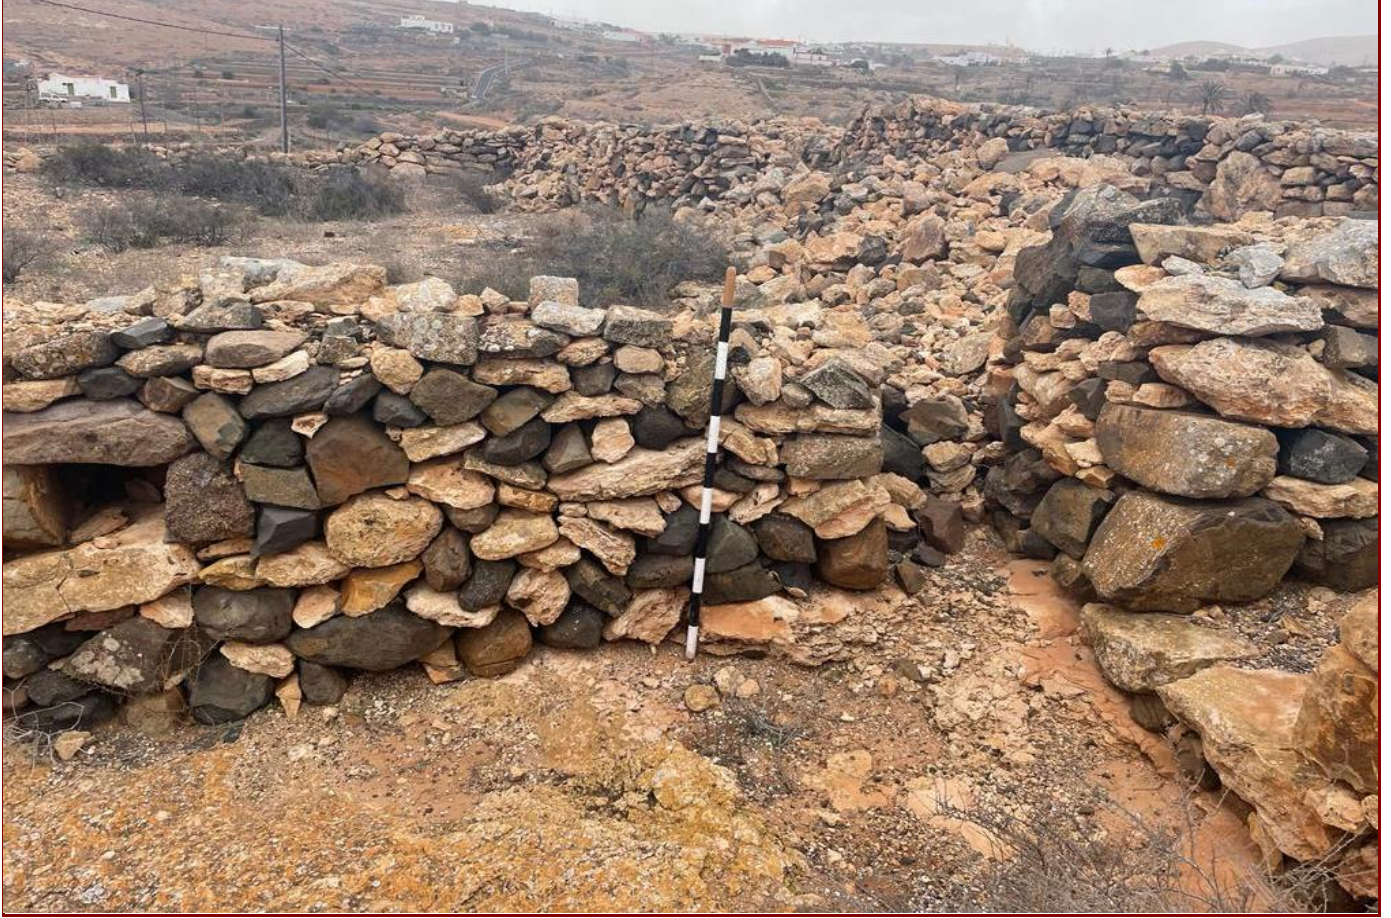
FOTOGRAFÍA

Descripción	Conjunto etnográfico conformado por una vivienda tradicional con dependencias anexas a tierras agrícolas. La techumbre de la vivienda se encuentra en mal estado, quedando en algunos tramos únicamente el almacén de vigas.
Tipología	Casa y económico
Actividad relacionada	Hábitat, agricultura y ganadería
Bienes relacionados	Los Roines y Virama
Contexto material	Malacofauna, cerámica popular
Uso actual	En desuso
Estado de conservación	Regular
Espacio natural protegido	Esta fuera del espacio natural protegido del parque rural de Betancuria (F-04)
Clase y categoría del suelo	RPA - Suelo Rústico de Protección Agraria

Criterio de catalogación	Actividad ganadera tradicional de interés
Grado de protección	Ambiental
Valor Etnográfico	Alto
Propuestas de actuación 1	Preventivas
Propuestas de actuación 2	Correctoras
Propuestas de actuación 3	Conservación y gestión

Tipos de intervención	Investigación - Valorización - Mantenimiento - Conservación - Consolidación - Restauración
Usos compatibles	Ganadero

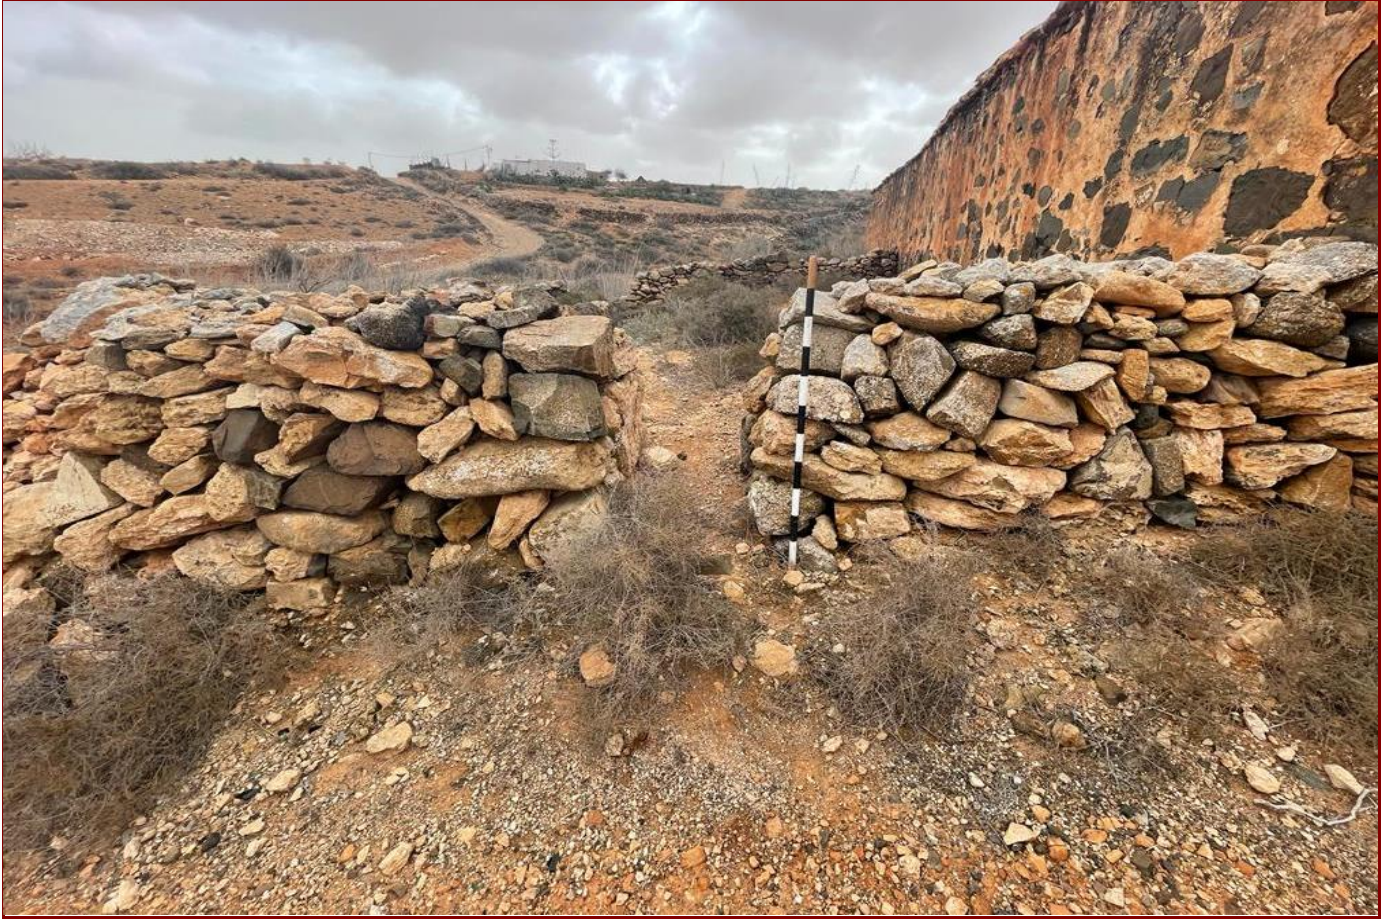
FOTOGRAFÍA

Descripción	Vivienda tradicional muy derruida. Presenta planta rectangular y varias dependencias. Sus muros se encuentran en mal estado, presentando algunos de ellos derrumbes incipientes. De su techumbre original a dos aguas no se conserva nada en la actualidad. Hay un corral y un cercado junto a ella.
Tipología	Casa y económico
Actividad relacionada	Hábitat, agricultura y ganadería
Bienes relacionados	Ninguno
Contexto material	Malacofauna, cerámica popular
Uso actual	En desuso
Estado de conservación	Malo
Espacio natural protegido	Esta dentro del espacio natural protegido del parque rural de Betancuria (F-04)
Clase y categoría del suelo	R.P.A. - Rústico de Protección Agraria en Zona de Uso Tradicional

Criterio de catalogación	Cautela
Grado de protección	Ambiental
Valor Etnográfico	Alto
Propuestas de actuación 1	Preventivas
Propuestas de actuación 2	Correctoras
Propuestas de actuación 3	Conservación y gestión

Tipos de intervención	Investigación - Valorización - Mantenimiento - Conservación - Consolidación - Restauración
Usos compatibles	Ganadero

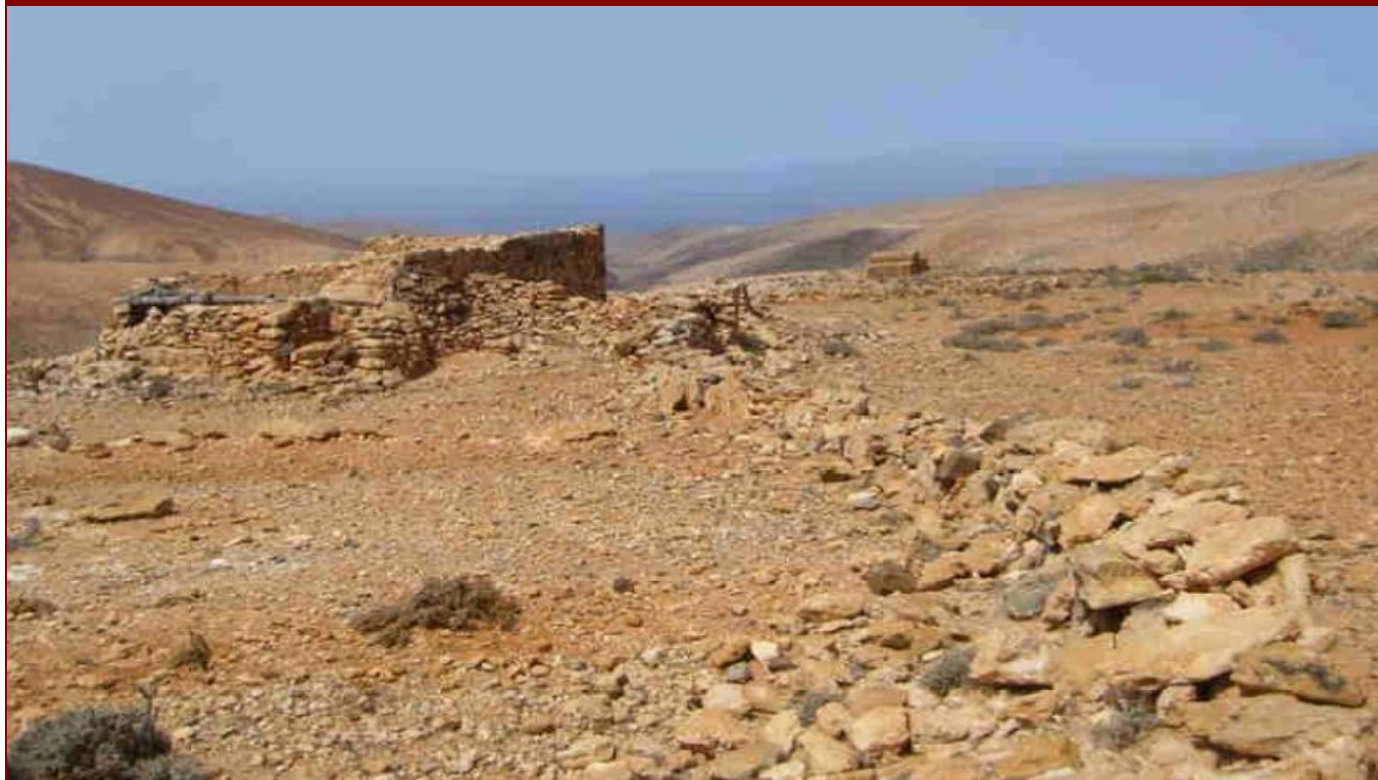
Descripción	Conjunto etnográfico constituido por una vivienda y dependencias anexas. Especialmente interesante son las construcciones hidráulicas constituidas por una acogida natural que aprovecha el sustrato rocoso para recoger el agua y conducirla a un depósito excavado en la roca mediante un pequeño canal habilitado a tal efecto.
Tipología	Casa y económico
Actividad relacionada	Hábitat, agricultura y ganadería
Bienes relacionados	Ninguno
Contexto material	Malacofauna, cerámica popular, a torno y vidriada
Uso actual	En desuso
Estado de conservación	Regular
Espacio natural protegido	Esta dentro del espacio natural protegido del parque rural de Betancuria (F-04)
Clase y categoría del suelo	R.P.A. - Rústico de Protección Agraria en Zona de Uso Tradicional

Criterio de catalogación	Actividad hidráulica tradicional de interés
Grado de protección	Ambiental
Valor Etnográfico	Alto
Propuestas de actuación 1	Preventivas
Propuestas de actuación 2	Correctoras
Propuestas de actuación 3	Conservación y gestión

Tipos de intervención	Investigación - Valorización - Mantenimiento - Conservación - Consolidación - Restauración
Usos compatibles	Ganadero

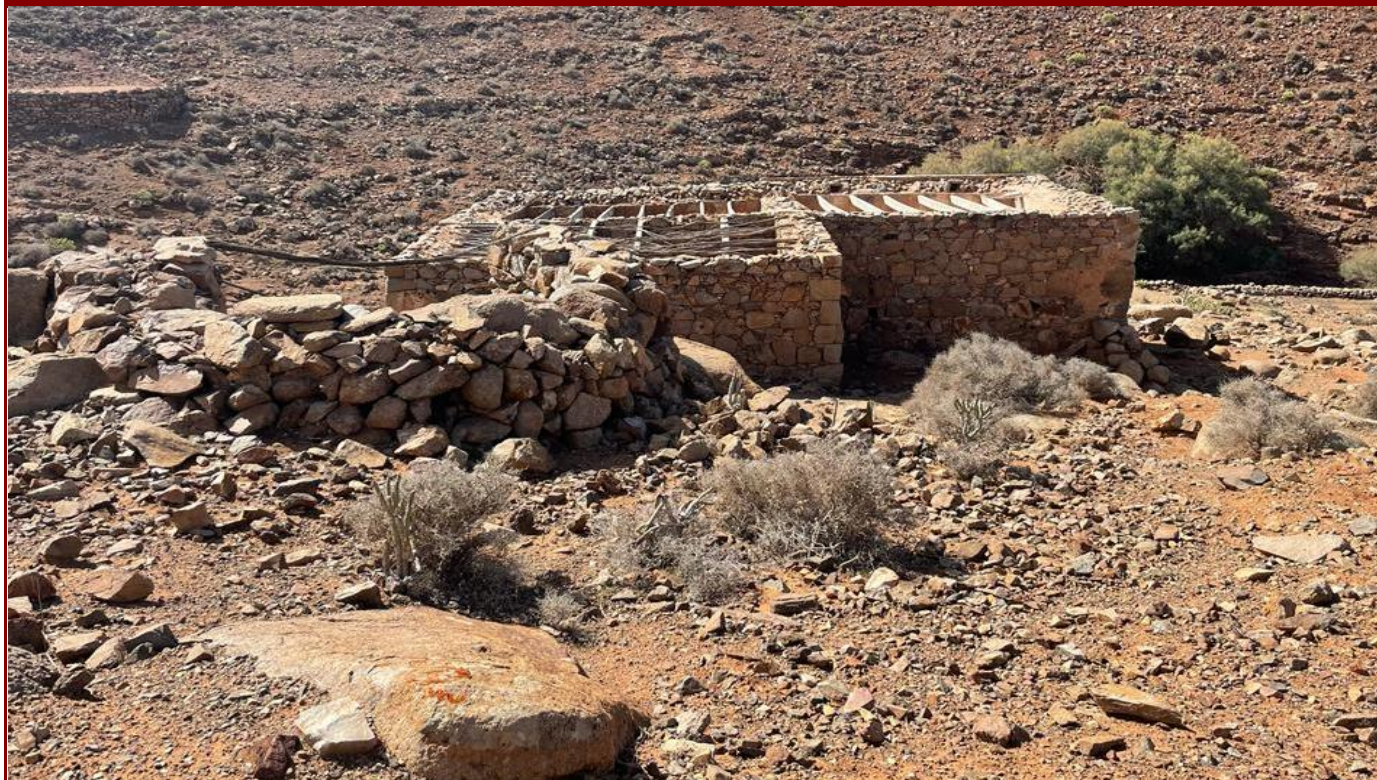
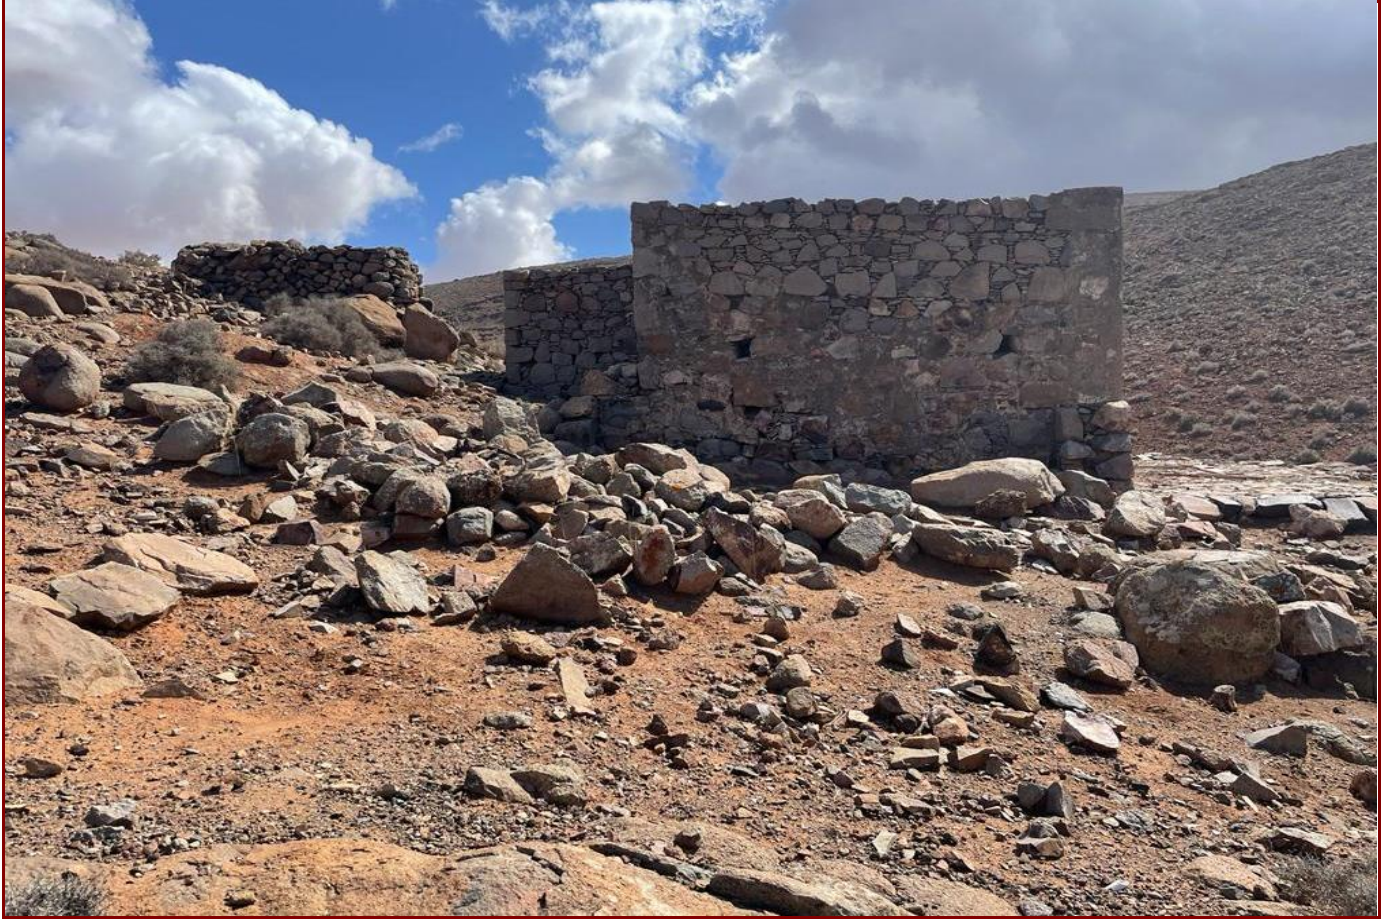
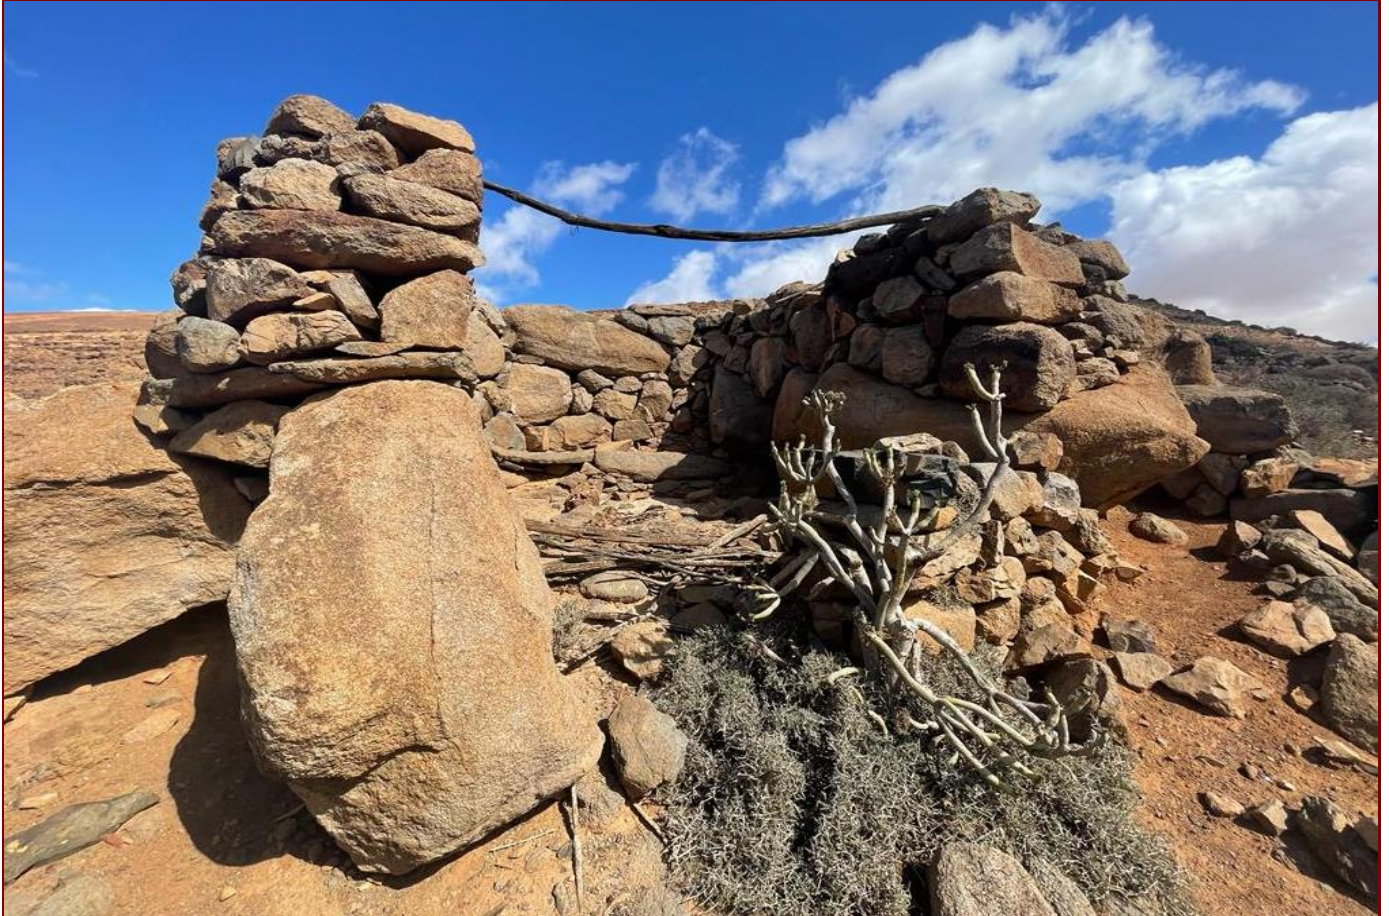
Descripción	Restos de 2 construcciones. Una de ellas situada en una cota más alta tiene tendencia rectangular. Unos 75m más abajo y siguiendo la cresta del lomo, se encuentra la otra estructura de tendencia circular.
Tipología	Económico
Actividad relacionada	Ganadería
Bienes relacionados	Ninguno
Contexto material	Sin elementos destacables a considerar
Uso actual	En desuso
Estado de conservación	Malo
Espacio natural protegido	Esta dentro del espacio natural protegido del parque rural de Betancuria (F-04)
Clase y categoría del suelo	R.P.P. - Rústico de Protección Paisajística en Zona de Uso Tradicional

Criterio de catalogación	Cautela
Grado de protección	Ambiental
Valor Etnográfico	Bajo
Propuestas de actuación 1	Preventivas
Propuestas de actuación 2	Conservación y gestión
Propuestas de actuación 3

Tipos de intervención	Investigación - Valorización - Mantenimiento - Conservación - Consolidación - Restauración
Usos compatibles	Ganadero
