CATÁLOGO DE PROTECCIÓN DE BIENES DEL INVENTARIO DEL PATRIMONIO ETNOGRÁFICO DE BETANCURIA

Ayuntamiento de
Betancuria

José Luis **Gutiérrez Padrón** & Asociados
— ARQUITECTOS —

FECHA: OCTUBRE DE 2023

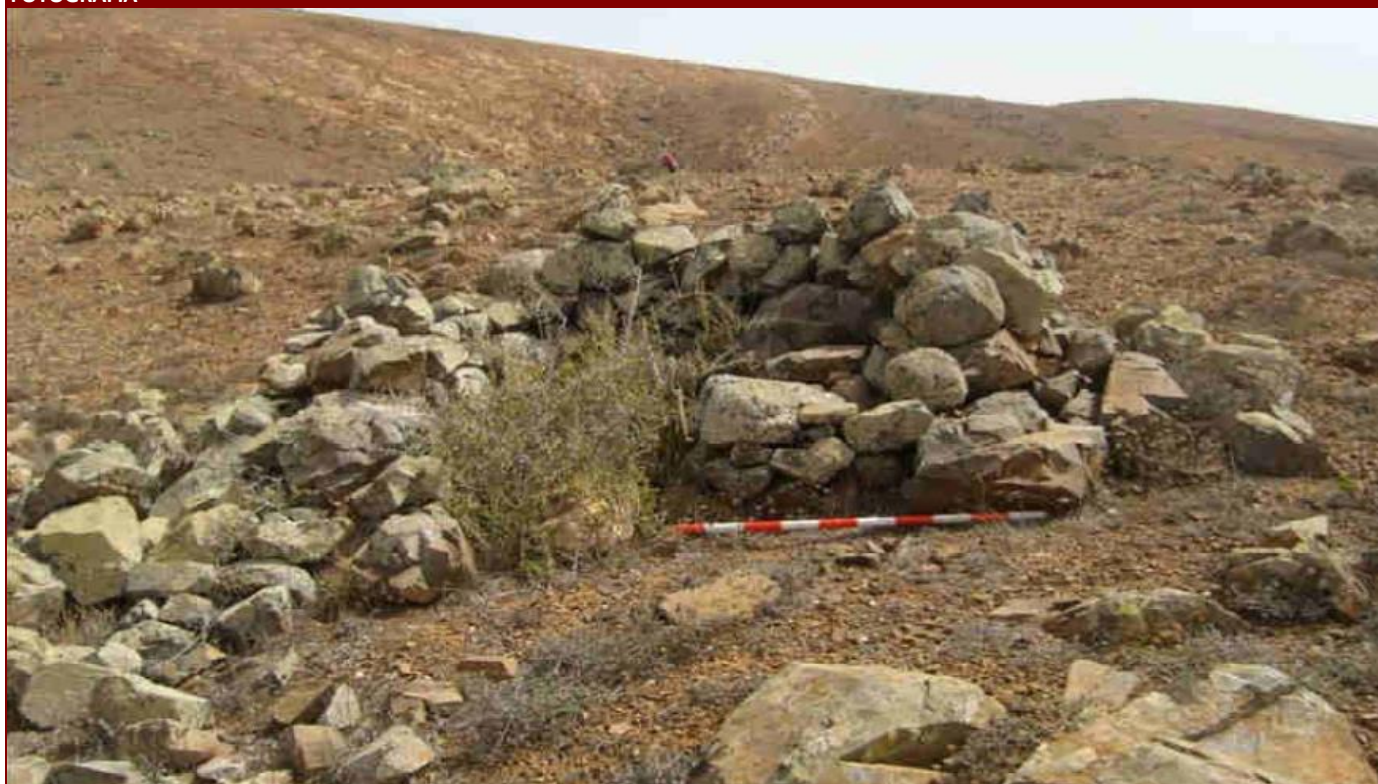
Descripción	Soco de pastores, se trata de una construcción de tendencia cuadrangular abierta por una de sus caras (hacia el suroeste), y que en su cara Este aprovecha un afloramiento rocoso formado por piedras de gran tamaño.
Tipología	Económico
Actividad relacionada	Ganadería
Bienes relacionados	Ninguno
Contexto material	Sin elementos destacables a considerar
Uso actual	En desuso
Estado de conservación	Malo
Espacio natural protegido	Esta dentro del espacio natural protegido del parque rural de Betancuria (F-04)
Clase y categoría del suelo	R.P.A. - Rústico de Protección Agraria en Zona de Uso Tradicional

Criterio de catalogación	Actividad ganadera tradicional de interés
Grado de protección	Ambiental
Valor Etnográfico	Bajo
Propuestas de actuación 1	Preventivas
Propuestas de actuación 2	
Propuestas de actuación 3	Conservación y gestión

Tipos de intervención	Investigación - Valorización - Mantenimiento - Conservación - Consolidación - Restauración
Usos compatibles	Ganadero

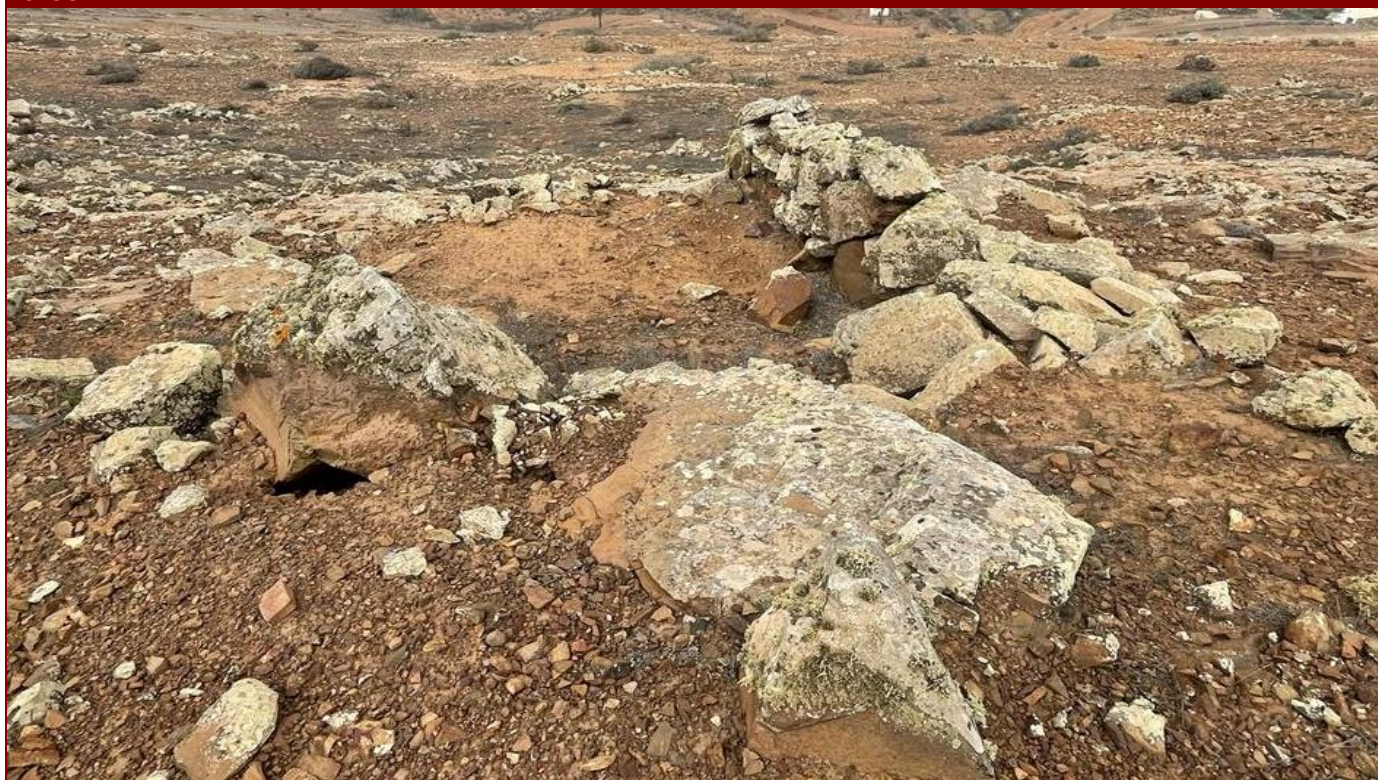
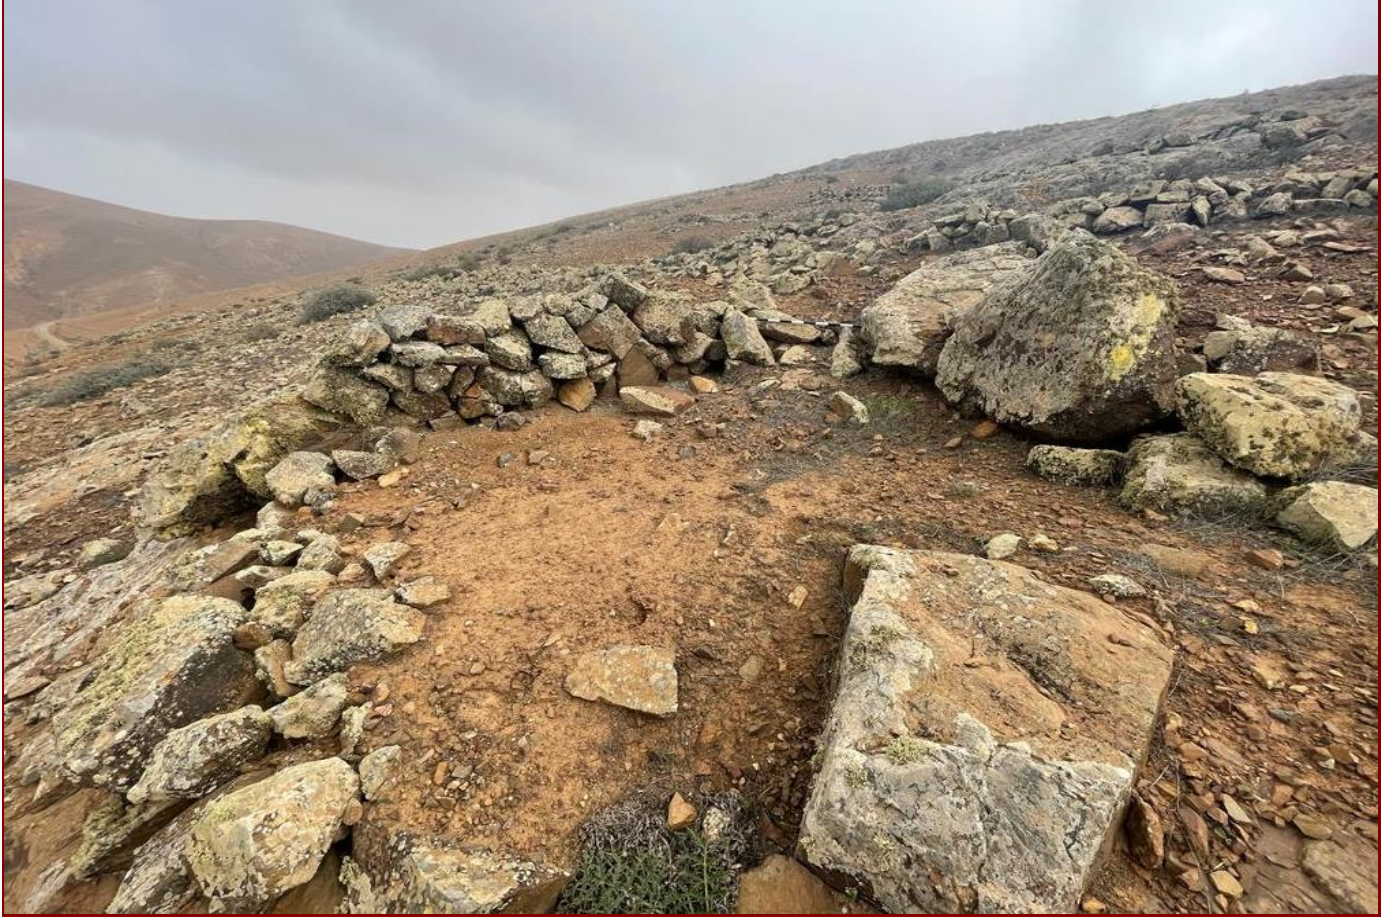
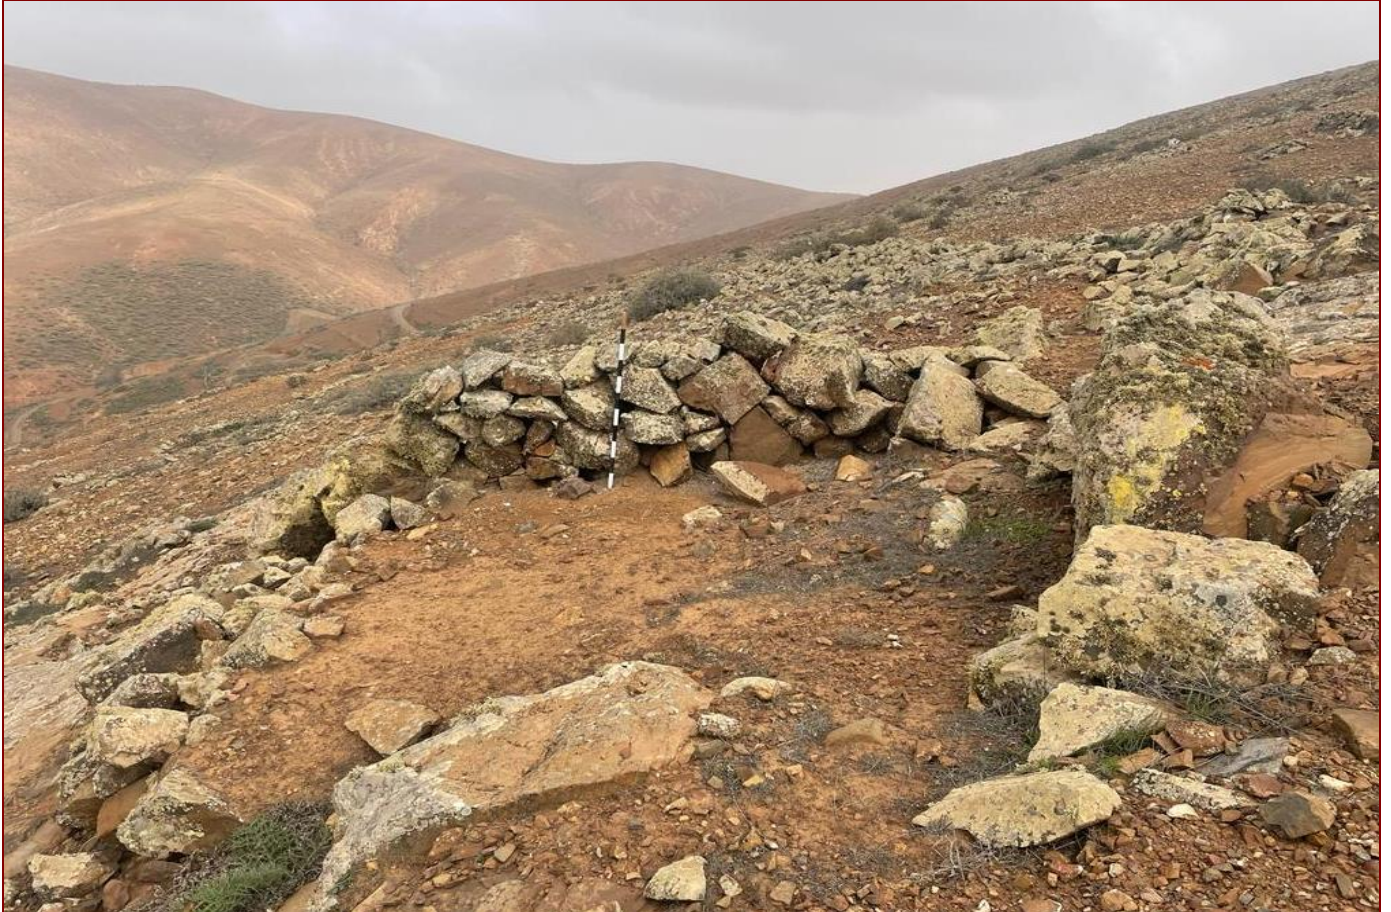
Descripción	Corrales y pared. Conjunto de dos corrales de tendencia cuadrangular. Por la tradición que es tiene como corrales de Guise, se piensa que es un yacimiento aborigen. Puede estar relacionado con la división política de la Isla o con el Corral Esquey. Situado en la ladera de Morro de la Cruz.
Tipología	Económico
Actividad relacionada	Ganadería
Bienes relacionados	Corral de Guise
Contexto material	Sin elementos destacables a considerar
Uso actual	En desuso
Estado de conservación	Malo
Espacio natural protegido	Esta dentro del espacio natural protegido del parque rural de Betancuria (F-04)
Clase y categoría del suelo	R.P.A. - Rústico de Protección Agraria en Zona de Uso Tradicional

Criterio de catalogación	Actividad ganadera tradicional de interés
Grado de protección	Ambiental
Valor Etnográfico	Medio
Propuestas de actuación 1	Preventivas
Propuestas de actuación 2	Conservación y gestión
Propuestas de actuación 3

Tipos de intervención	Investigación - Valorización - Mantenimiento - Conservación - Consolidación - Restauración
Usos compatibles	Ganadero

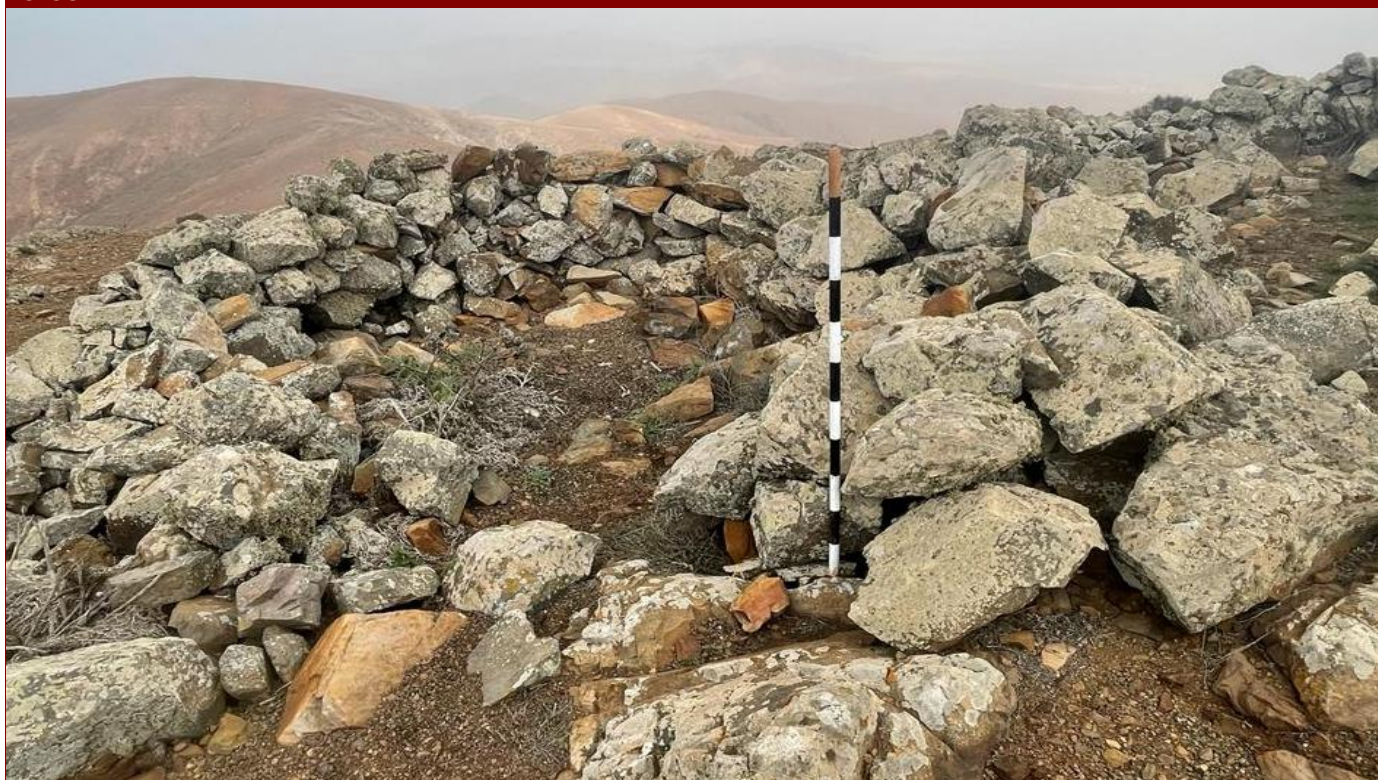
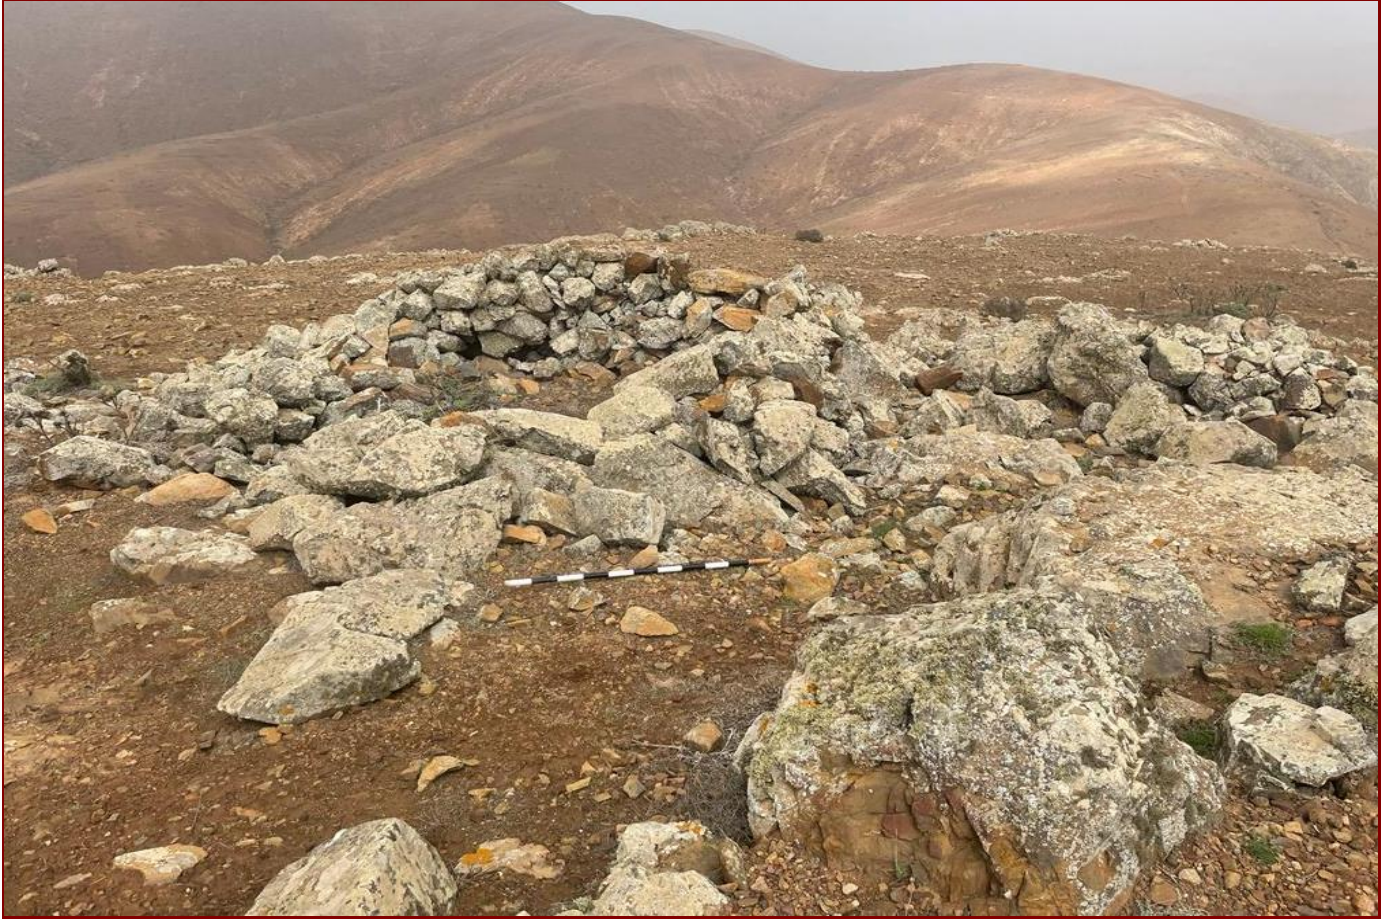
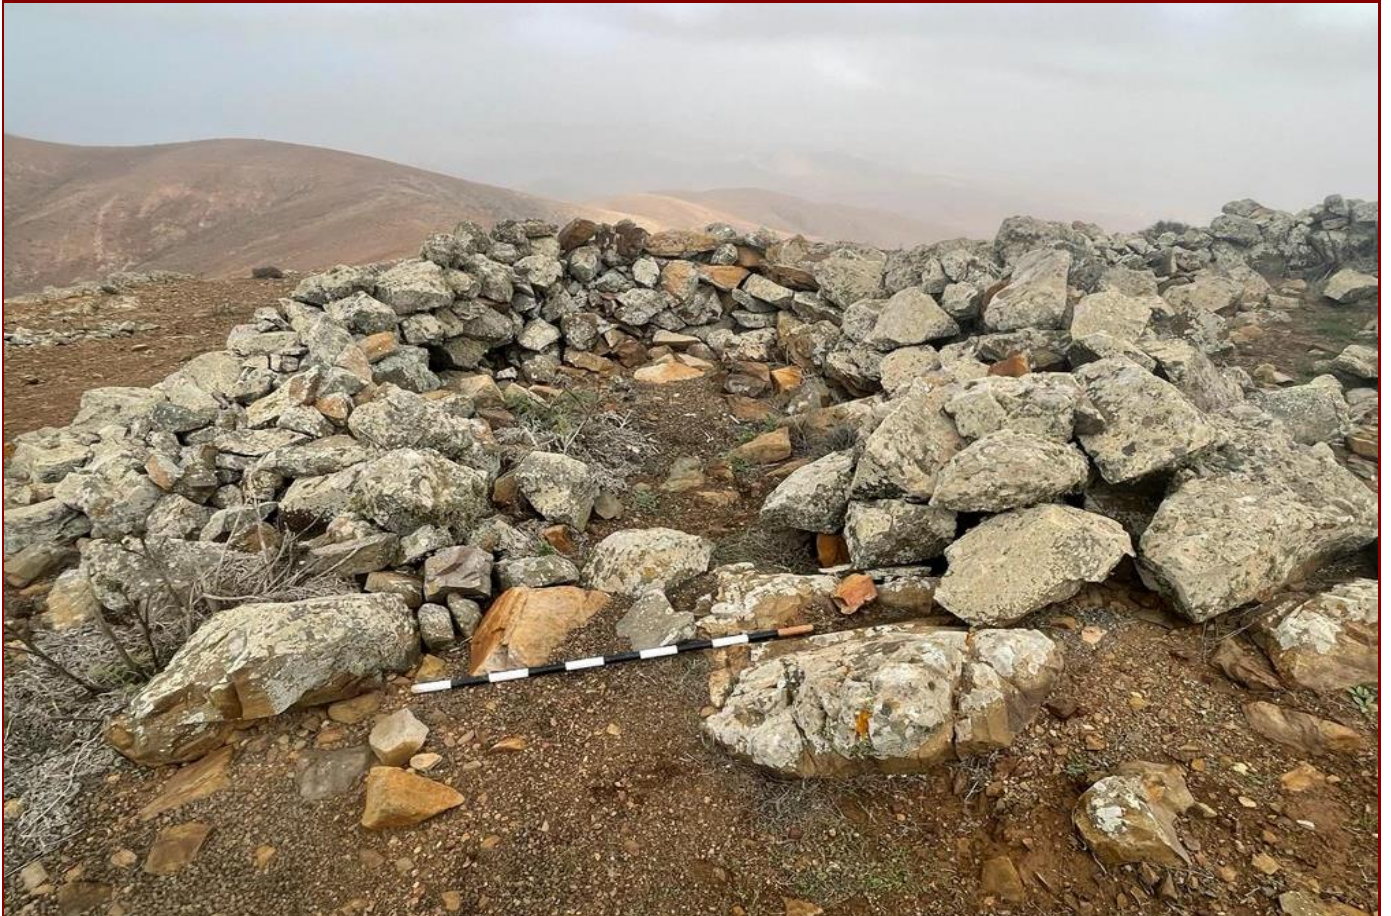
Descripción	Corral de tendencia ovalada con unas dimensiones aproximadas de 6m en su eje mayor y 3m en su eje menor, con un acceso abierto hacia el Este. La construcción, cuyos muros están parcialmente derruidos, es atravesada por una valla metálica de uso ganadero que recorre la cresta del lomo.
Tipología	Económico
Actividad relacionada	Ganadería
Bienes relacionados	Corral de Guise y Morrito del Rincón
Contexto material	Sin elementos destacables a considerar
Uso actual	En desuso
Estado de conservación	Malo
Espacio natural protegido	Esta dentro del espacio natural protegido del parque rural de Betancuria (F-04)
Clase y categoría del suelo	R.P.A. - Rústico de Protección Agraria en Zona de Uso Tradicional

Criterio de catalogación	Actividad ganadera tradicional de interés
Grado de protección	Ambiental
Valor Etnográfico	Medio
Propuestas de actuación 1	Preventivas
Propuestas de actuación 2	Conservación y gestión
Propuestas de actuación 3

Tipos de intervención	Investigación - Valorización - Mantenimiento - Conservación - Consolidación - Restauración
Usos compatibles	Ganadero

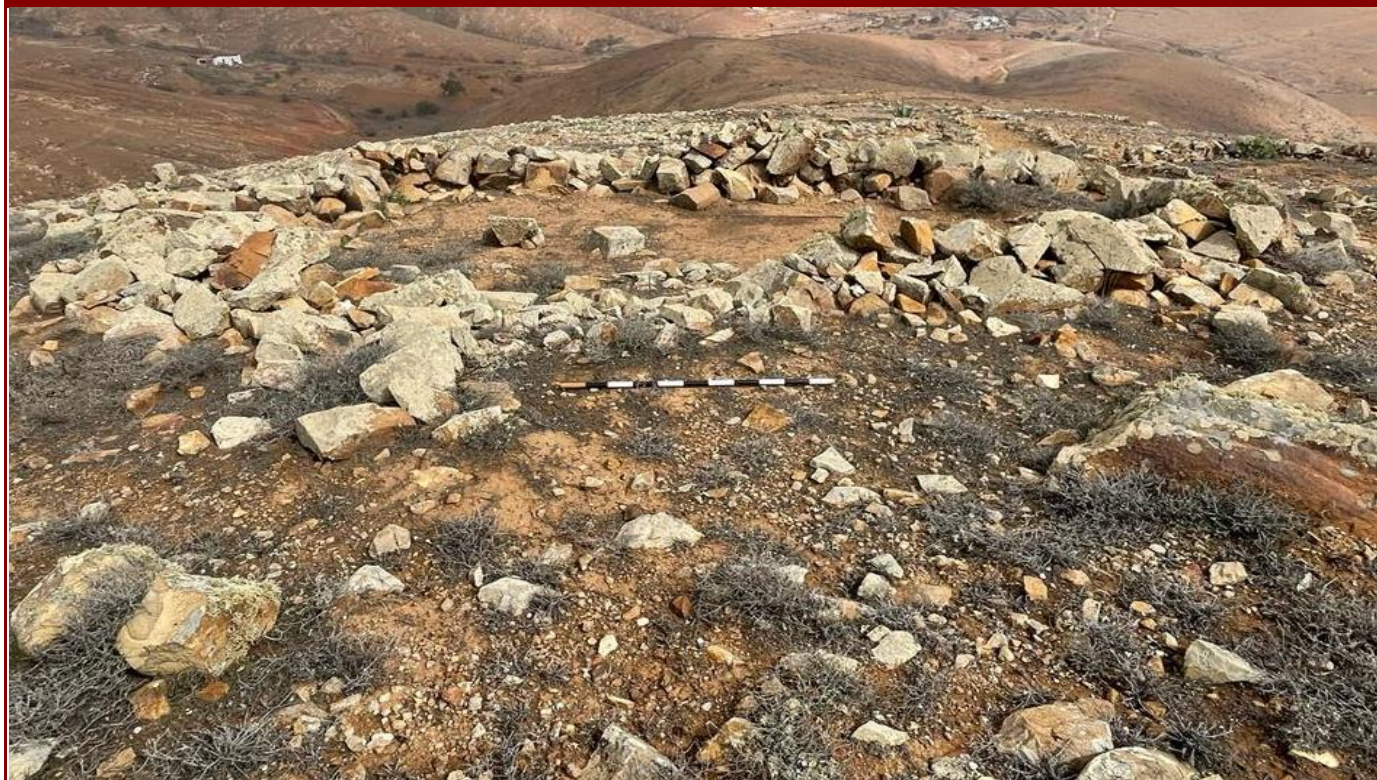
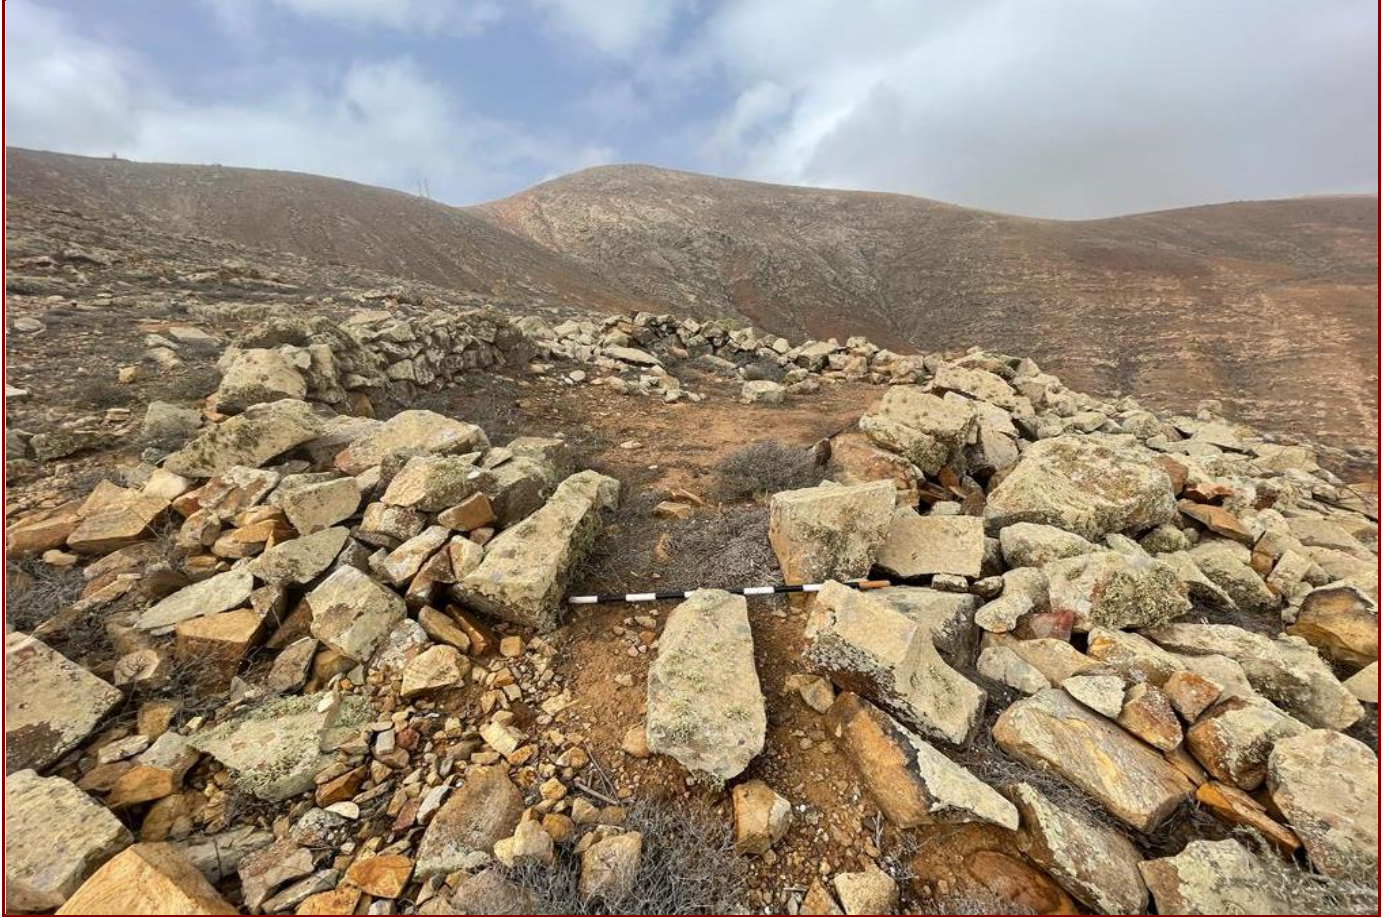
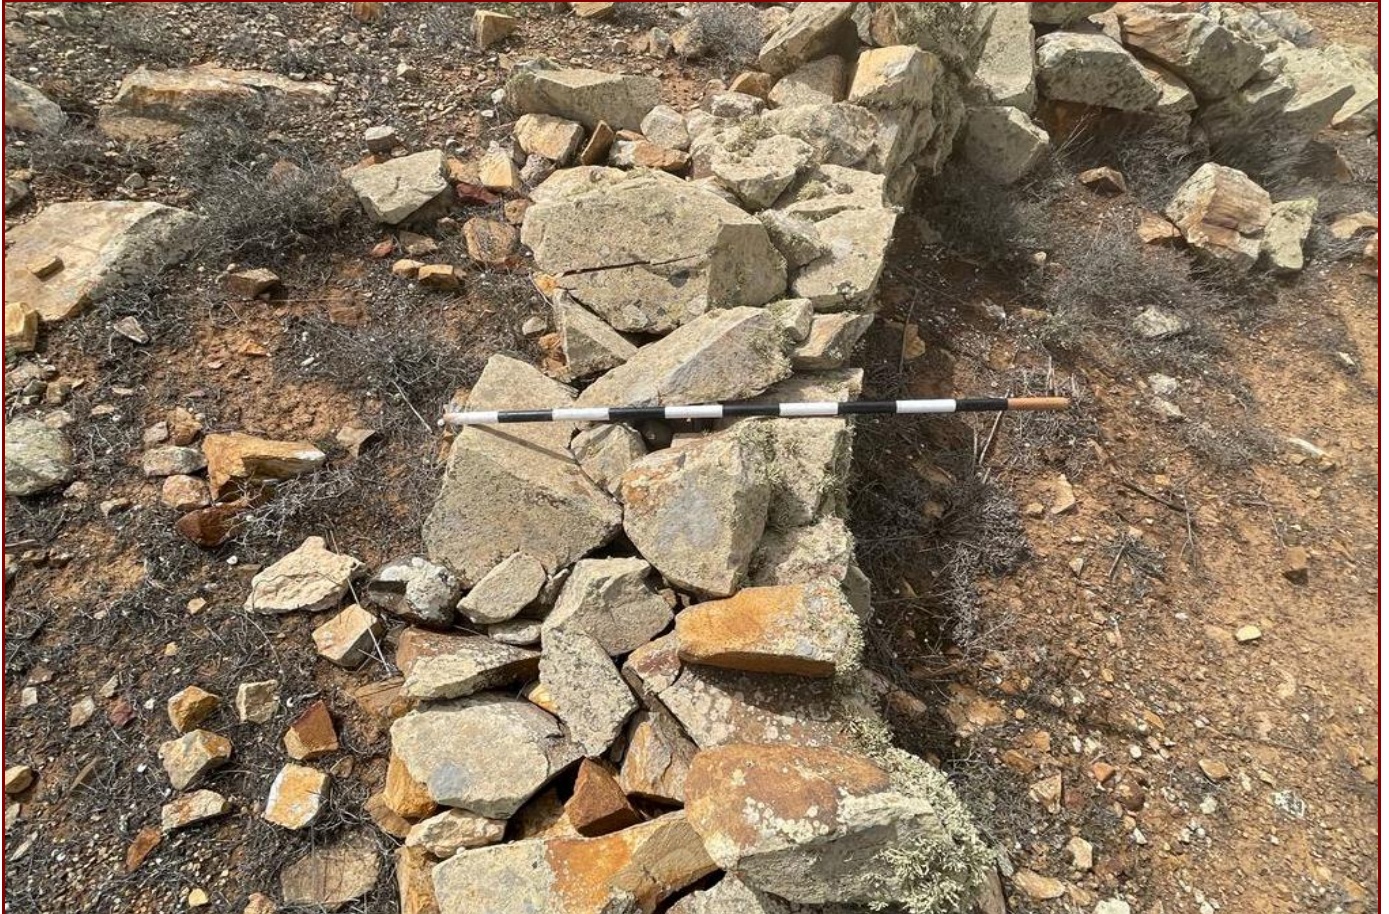
Descripción	Construcción de piedra seca de planta rectangular con un muro interior que genera dos estancias independientes. La construcción, parcialmente derruida, parece haber sufrido procesos de reutilización y remodelación. En el entorno próximo no se detectó la presencia de material arqueológico asociable a la misma.
Tipología	Económico
Actividad relacionada	Ganadería
Bienes relacionados	Casa de la Montaña Degollada y Morro Velosa o del Convento
Contexto material	Sin elementos destacables a considerar
Uso actual	En desuso
Estado de conservación	Malo
Espacio natural protegido	Esta dentro del espacio natural protegido del parque rural de Betancuria (F-04)
Clase y categoría del suelo	R.P.N. - Rústico de Protección Natural en Zona de Uso Moderado

Criterio de catalogación	Cautela
Grado de protección	Ambiental
Valor Etnográfico	Medio
Propuestas de actuación 1	Preventivas
Propuestas de actuación 2	Conservación y gestión
Propuestas de actuación 3

Tipos de intervención	Investigación - Valorización - Mantenimiento - Conservación - Consolidación - Restauración
Usos compatibles	Ganadero

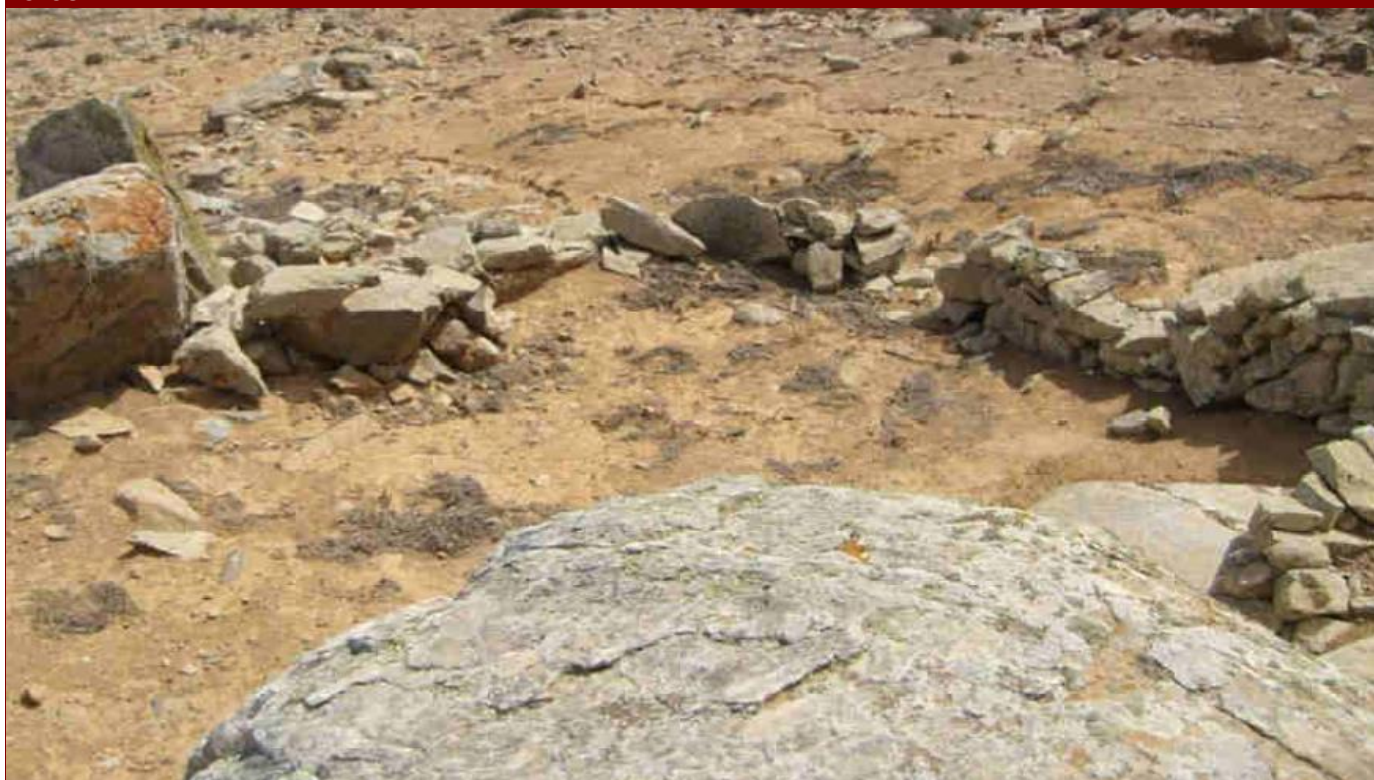
FOTOGRAFÍA

NCR94	JU
Nombre	La Atalaya de Betancuria II
Municipio	Betancuria
Localidad	Gran Barranco
Emplazamiento	En la cara Suroeste de La Atalaya de Betancuria, mirando hacia el Bco. de Amachasen.
Hoja Mapa	FV-26A
Coordenadas geográficas UTM X	590055
Coordenadas geográficas UTM Y	3143429
Coordenadas geográficas UTM Z (ALTITUD)	675

Descripción	Corral de planta circular que aprovecha un afloramiento rocoso de la montaña en la parte Noroeste como abrigo natural.
Tipología	Económico
Actividad relacionada	Ganadería
Bienes relacionados	La Atalaya de Betancuria
Contexto material	Sin elementos destacables a considerar
Uso actual	En desuso
Estado de conservación	Malo
Espacio natural protegido	Esta dentro del espacio natural protegido del parque rural de Betancuria (F-04)
Clase y categoría del suelo	R.P.P. - Rústico de Protección Paisajística en Zona de Uso Tradicional

Criterio de catalogación	Actividad ganadera tradicional de interés
Grado de protección	Ambiental
Valor Etnográfico	Medio
Propuestas de actuación 1	Preventivas
Propuestas de actuación 2	Conservación y gestión
Propuestas de actuación 3

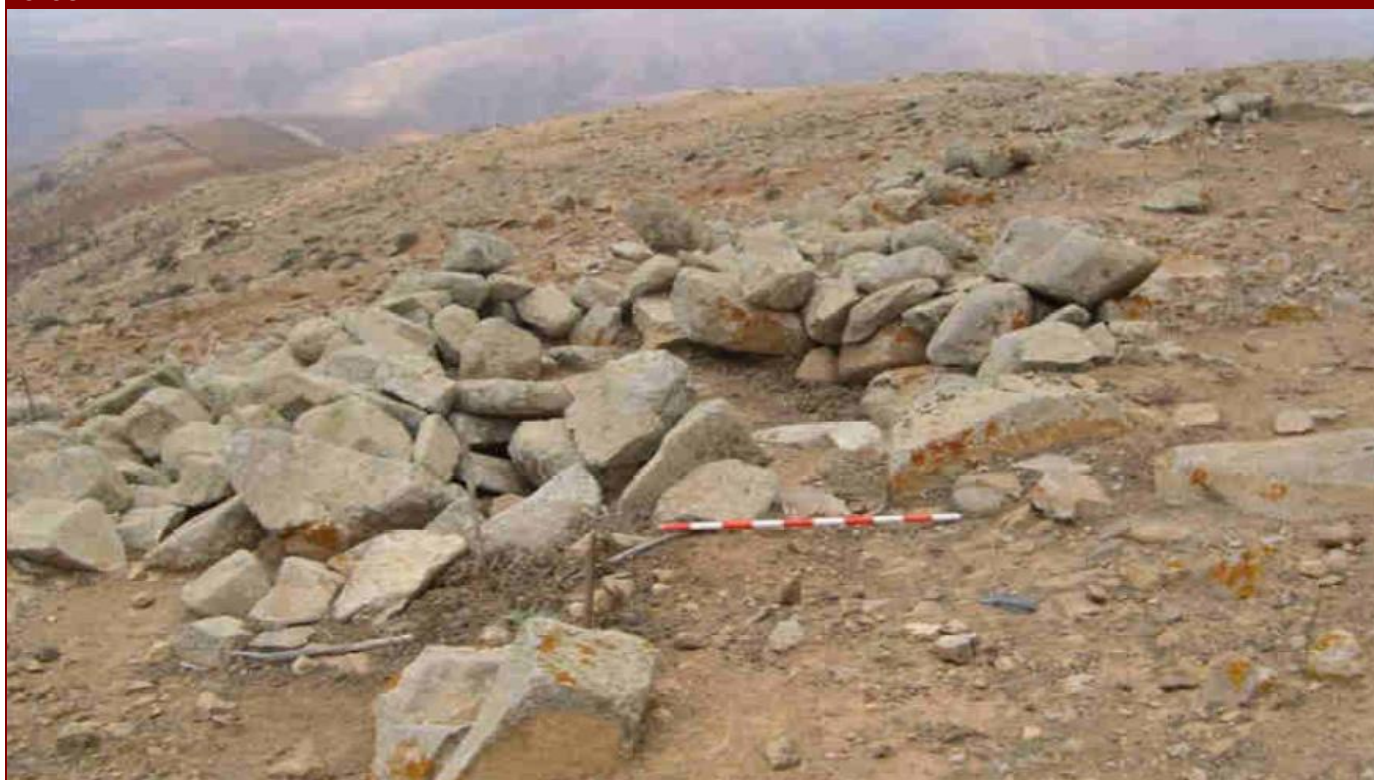
FOTOGRAFÍA

NCR94	JS
Nombre	Morrete Becerro
Municipio	Betancuria
Localidad	Gran Barranco
Emplazamiento	En la ladera Noroeste de La Atalaya.
Hoja Mapa	FV-26A
Coordenadas geográficas UTM X	589556
Coordenadas geográficas UTM Y	3143755
Coordenadas geográficas UTM Z (ALTITUD)	550

Descripción	Corral de tendencia irregular que aprovecha un gran afloramiento rocoso como abrigo natural en su parte Sur.
Tipología	Económico
Actividad relacionada	Ganadería
Bienes relacionados	Morrete Becerro II
Contexto material	Sin elementos destacables a considerar
Uso actual	En desuso
Estado de conservación	Regular
Espacio natural protegido	Esta dentro del espacio natural protegido del parque rural de Betancuria (F-04)
Clase y categoría del suelo	R.P.P. - Rústico de Protección Paisajística en Zona de Uso Tradicional

Criterio de catalogación	Actividad ganadera tradicional de interés
Grado de protección	Ambiental
Valor Etnográfico	Medio
Propuestas de actuación 1	Preventivas
Propuestas de actuación 2	Conservación y gestión
Propuestas de actuación 3

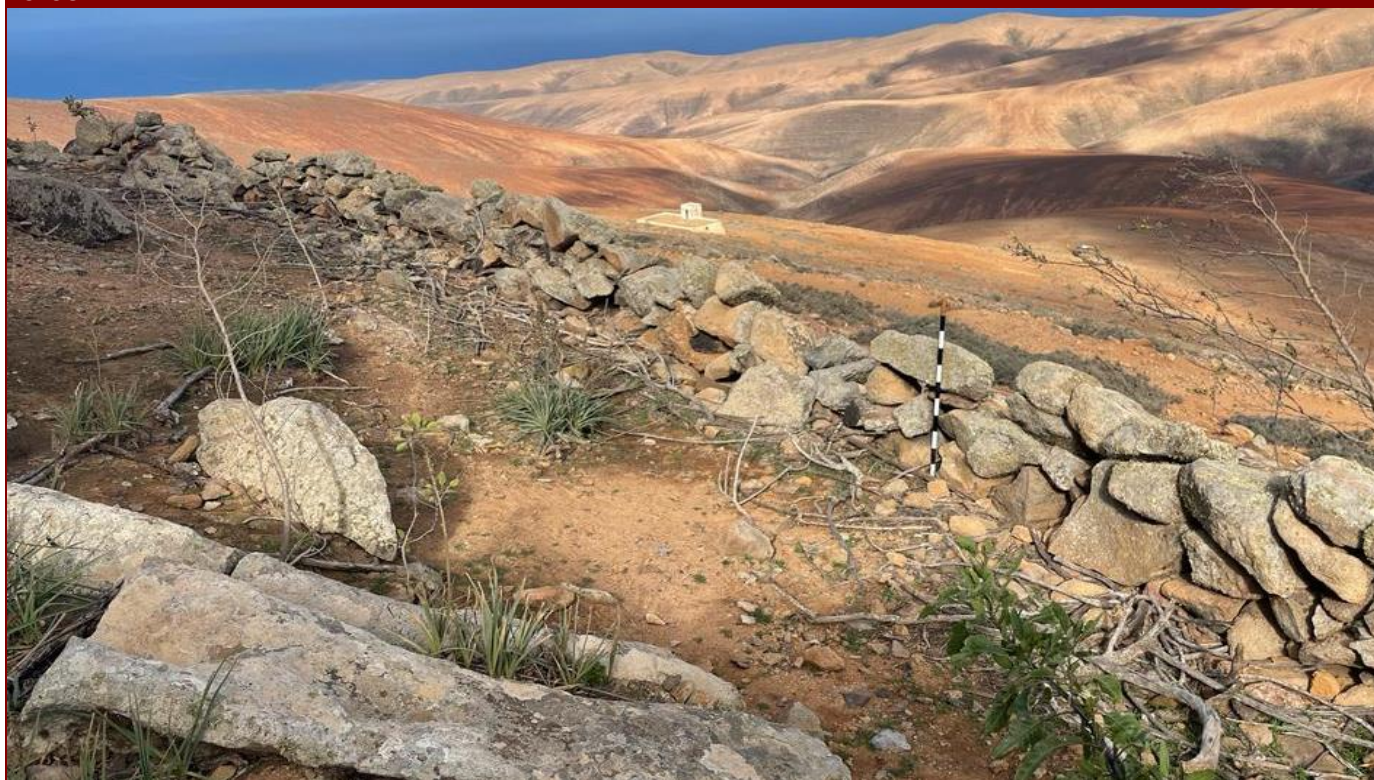
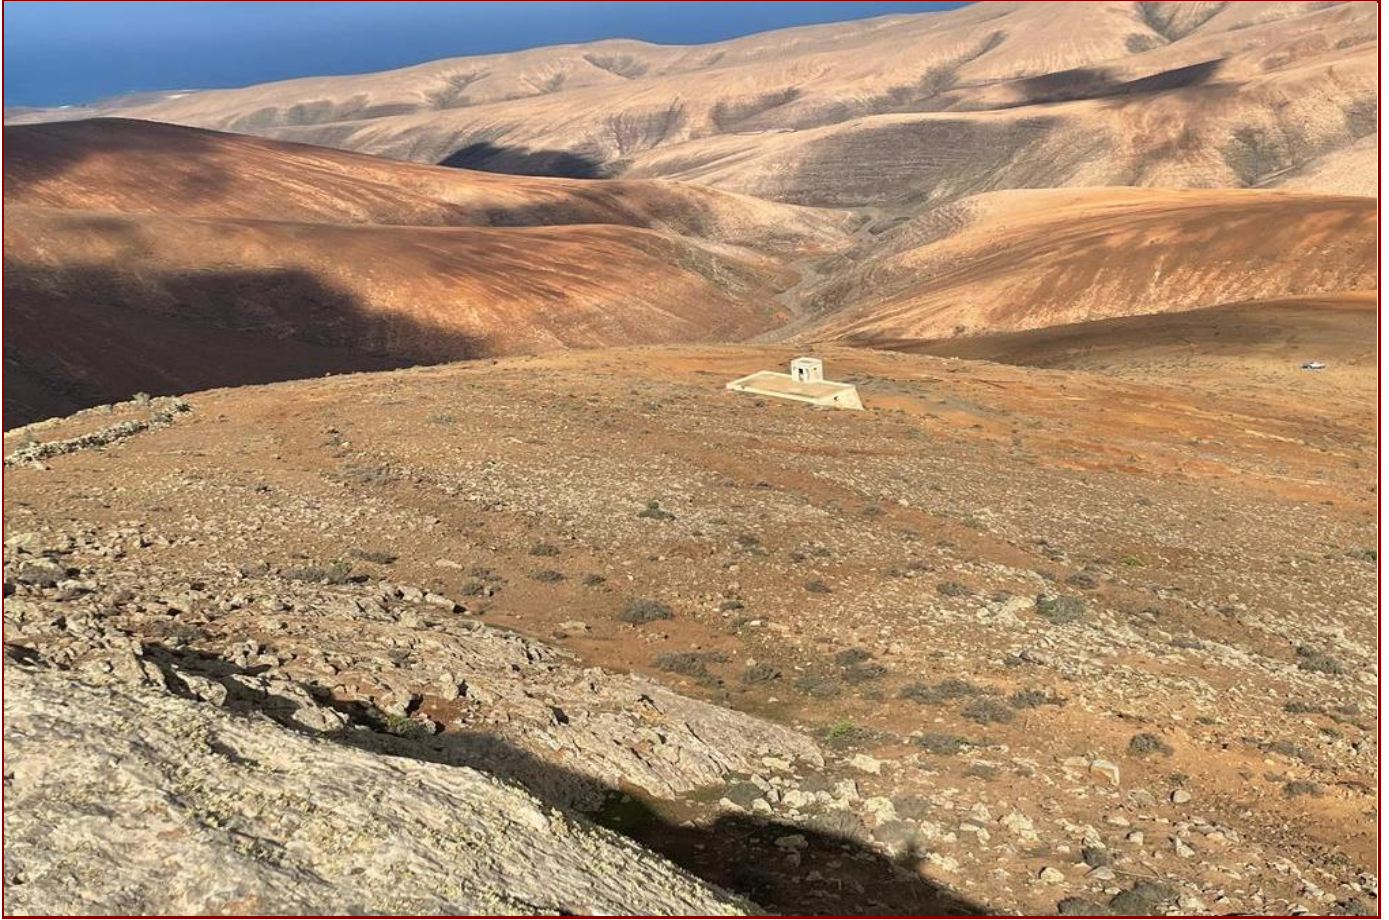
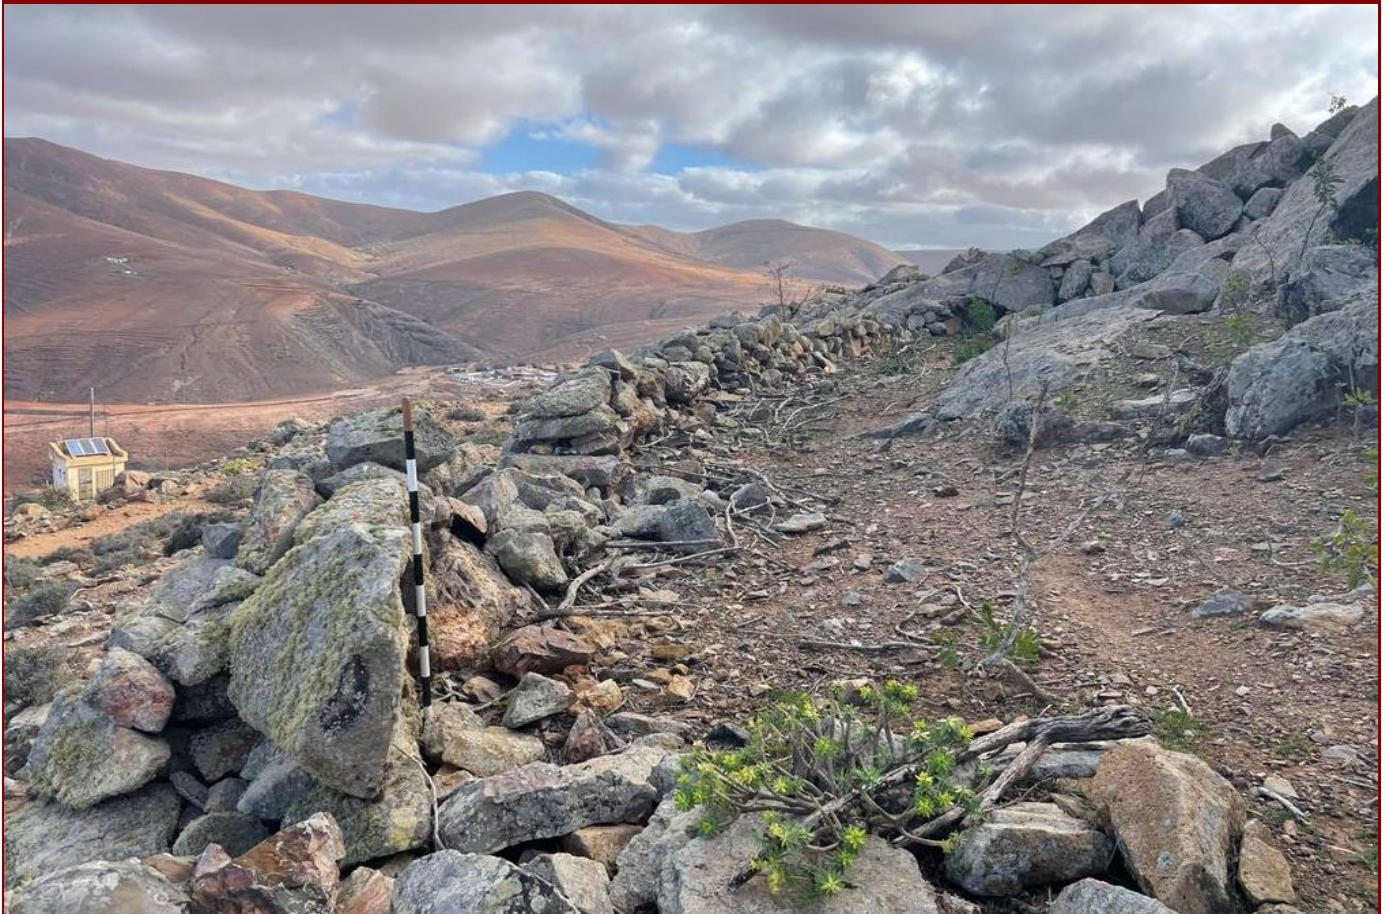
FOTOGRAFÍA

NCR94	JT
Nombre	Morrete Becerro II
Municipio	Betancuria
Localidad	Gran Barranco
Emplazamiento	En la margen derecha del Bco. de Amachasen sobre un lomo.
Hoja Mapa	FV-26A
Coordenadas geográficas UTM X	589303
Coordenadas geográficas UTM Y	3143571
Coordenadas geográficas UTM Z (ALTITUD)	458

Descripción	Vivienda tradicional de planta rectangular de 3x4m. La altura de los muros es de 2,5m. El acceso se encuentra abierto hacia el Este. El techo original de vigas y entramado de cañas y barro se encuentra prácticamente desaparecido. A ambos lados de ésta se ubican sendas de construcciones de piedra seca muy derruidas.
Tipología	Casa y económico
Actividad relacionada	Hábitat y ganadería
Bienes relacionados	Morrete Becerro
Contexto material	Malacofauna, cerámica popular
Uso actual	En desuso
Estado de conservación	Regular
Espacio natural protegido	Esta dentro del espacio natural protegido del parque rural de Betancuria (F-04)
Clase y categoría del suelo	R.P.P. - Rústico de Protección Paisajística en Zona de Uso Tradicional

Criterio de catalogación	Cautela
Grado de protección	Ambiental
Valor Etnográfico	Alto
Propuestas de actuación 1	Preventivas
Propuestas de actuación 2	Conservación y gestión
Propuestas de actuación 3
