CATÁLOGO DE PROTECCIÓN DE BIENES DEL INVENTARIO DEL PATRIMONIO ETNOGRÁFICO DE BETANCURIA

Ayuntamiento de
Betancuria

José Luis **Gutiérrez Padrón** & Asociados
— ARQUITECTOS —

FECHA: OCTUBRE DE 2023

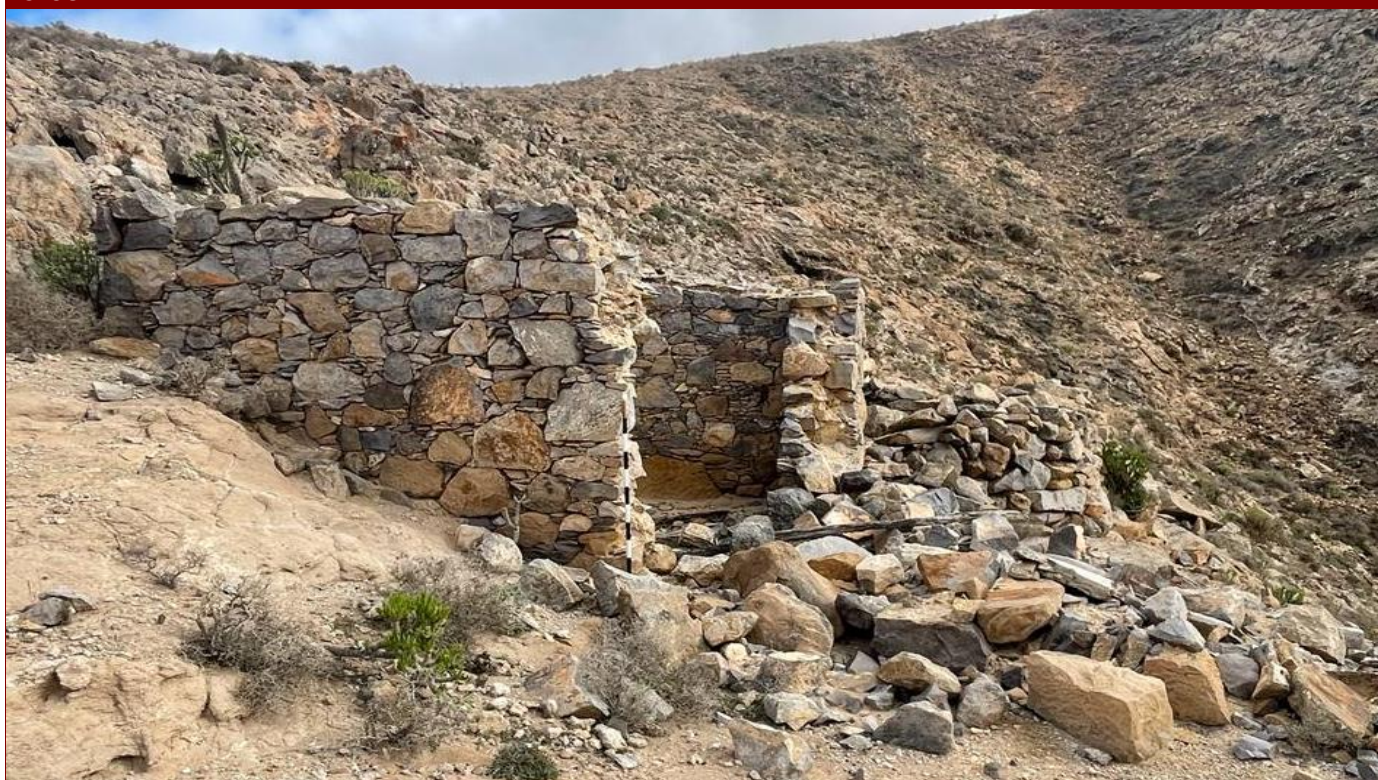
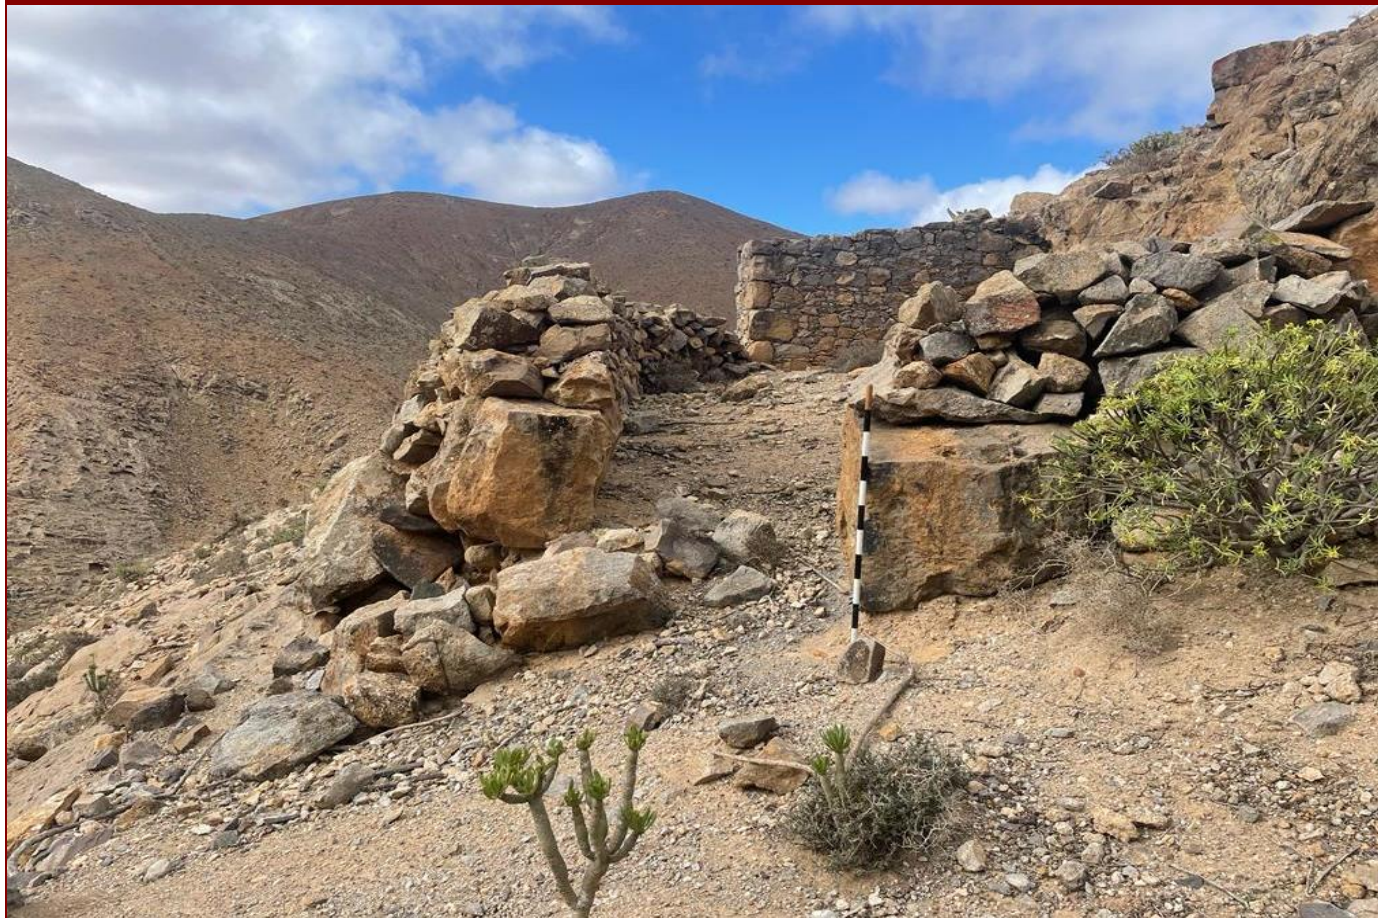
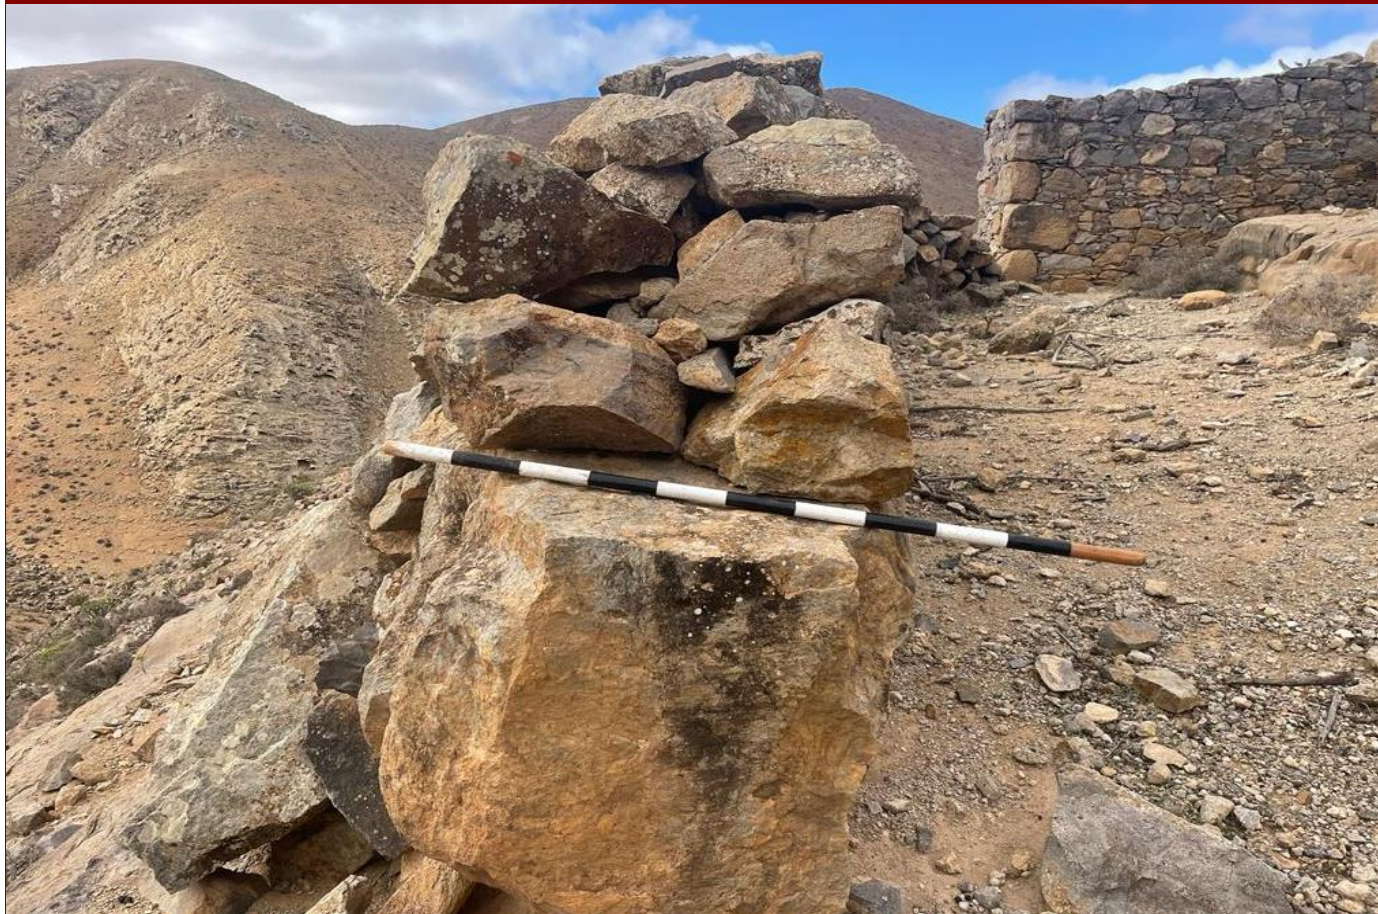
FOTOGRAFÍA

NCR94	KR
Nombre	El Carbón
Municipio	Betancuria
Localidad	Vega de Río Palmas
Emplazamiento	Al Oeste del Valle del Palmito, en una pequeña lomita que mira hacia Vega del Río Palmas.
Hoja Mapa	FV-26C
Coordenadas geográficas UTM X	588837
Coordenadas geográficas UTM Y	3142105
Coordenadas geográficas UTM Z (ALTITUD)	525

Descripción	Corral de planta ovalada, se encuentra adosado a un muro de piedra seca muy derruido que asciende hasta lo alto del morro.
Tipología	Económico
Actividad relacionada	Ganadería
Bienes relacionados	El Carbón
Contexto material	Sin elementos destacables a considerar
Uso actual	En desuso
Estado de conservación	Malo
Espacio natural protegido	Esta dentro del espacio natural protegido del parque rural de Betancuria (F-04)
Clase y categoría del suelo	R.P.N. - Rústico de Protección Natural en Zona de Uso Moderado

Criterio de catalogación	Actividad ganadera tradicional de interés
Grado de protección	Ambiental
Valor Etnográfico	Medio
Propuestas de actuación 1	Preventivas
Propuestas de actuación 2	Conservación y gestión
Propuestas de actuación 3

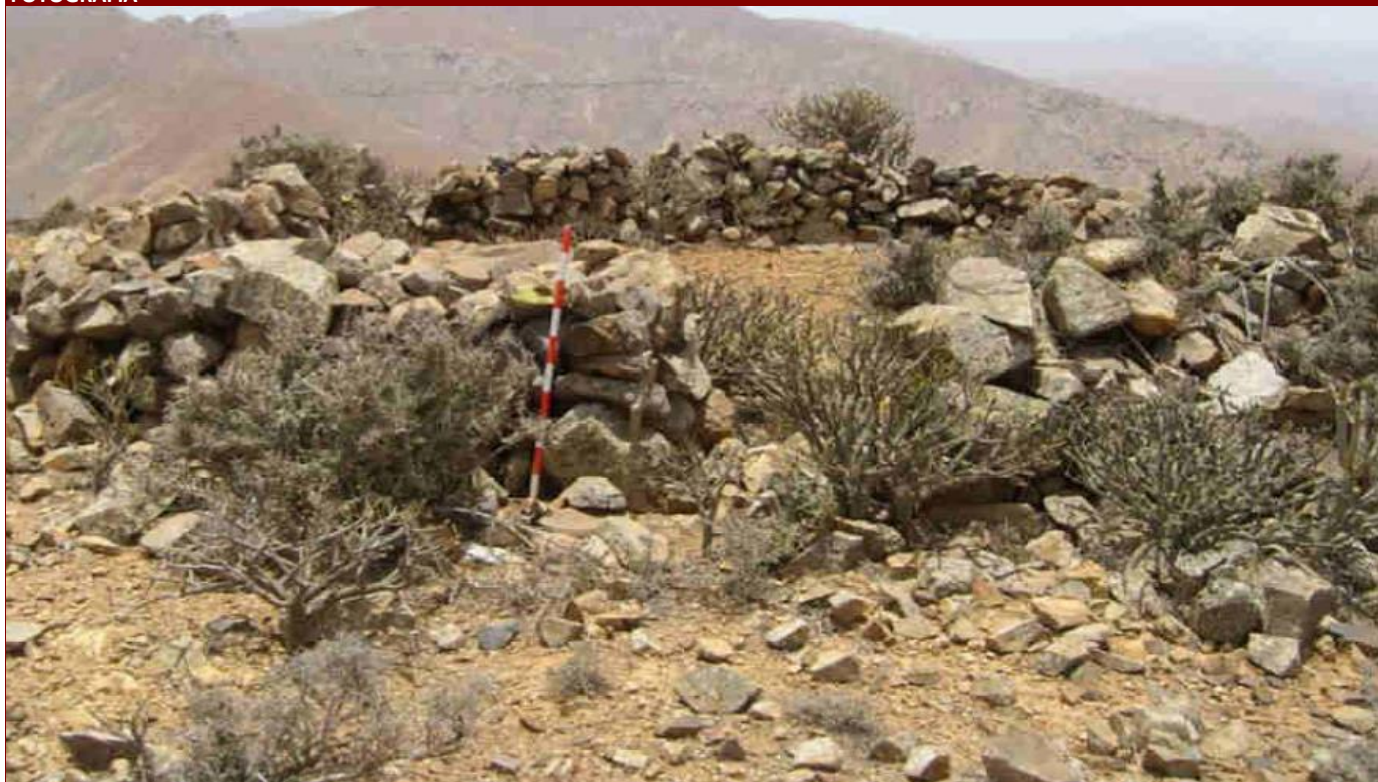
FOTOGRAFÍA

NCR94	292
Nombre	Barranco Lomo Cumplido
Municipio	Betancuria
Localidad	Macizo del Aceituno
Emplazamiento	En la confluencia del Bco. de La Peña con el Bco. de Lomo Cumplido.
Hoja Mapa	FV-25B
Coordenadas geográficas UTM X	586394
Coordenadas geográficas UTM Y	3143559
Coordenadas geográficas UTM Z (ALTITUD)	145

Descripción	Corral de planta circular y grupo de construcciones anexas. La principal posee unas dimensiones aproximadas de unos 12m. En sus extremos Norte y Sur, se le adosan una serie de dependencias rectangulares que conservan dinteles y alacenas.
Tipología	Económico
Actividad relacionada	Ganadería
Bienes relacionados	Ninguno
Contexto material	Malacofauna
Uso actual	En desuso
Estado de conservación	Bueno
Espacio natural protegido	Esta dentro del espacio natural protegido del parque rural de Betancuria (F-04)
Clase y categoría del suelo	R.P.N. - Rústico de Protección Natural en Zona de Uso Moderado

Criterio de catalogación	Actividad ganadera tradicional de interés
Grado de protección	Ambiental
Valor Etnográfico	Alto
Propuestas de actuación 1	Preventivas
Propuestas de actuación 2	Conservación y gestión
Propuestas de actuación 3

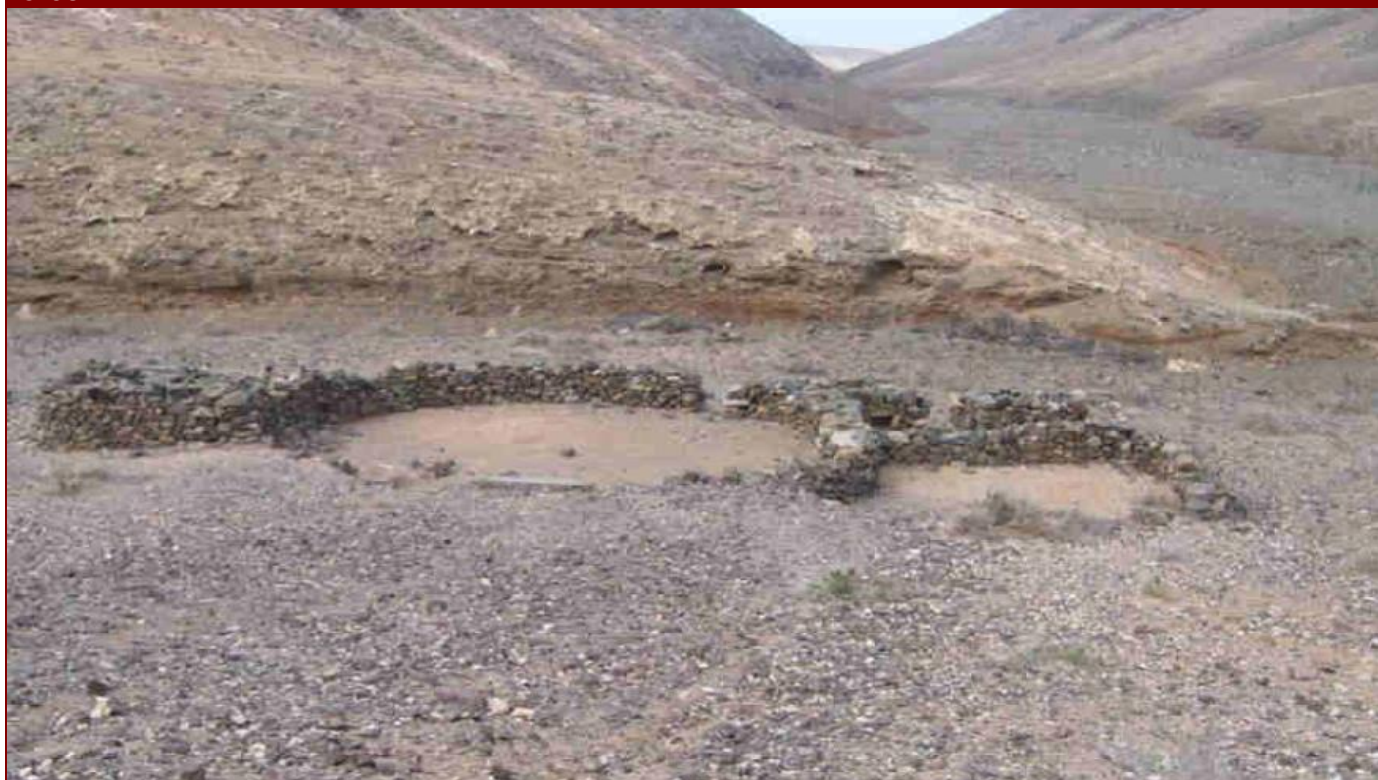
FOTOGRAFÍA

NCR94	KQ
Nombre	Tablero de La Gambuesa
Municipio	Betancuria
Localidad	Ajuy
Emplazamiento	En el Tablero de La Gambuesa.
Hoja Mapa	FV-25B
Coordenadas geográficas UTM X	584125
Coordenadas geográficas UTM Y	3143263
Coordenadas geográficas UTM Z (ALTITUD)	113

Descripción	Gambuesa de planta circular y unos 25m de diámetro, sigue usándose en la actualidad. Tiene sus muros en buen estado y muy regularizados. Posee dos entradas, adosadas a su extremo Sureste encontramos otra pequeña construcción circular de unos 8m de diámetro.
Tipología	Económico
Actividad relacionada	Ganadería
Bienes relacionados	Tablero de La Gambuesa
Contexto material	Fauna
Uso actual	En la actualidad se sigue utilizando para la realización de pañadas de ganado
Estado de conservación	Bueno
Espacio natural protegido	Esta dentro del espacio natural protegido del parque rural de Betancuria (F-04)
Clase y categoría del suelo	R.P.P. - Rústico de Protección Paisajística en Zona de Uso Tradicional

Observaciones	Se han añadido elementos modernos a la gambuesa para su uso como recinto de apañadas
Motivo de exclusión de la Carta Etnográfica y Arqueológica de Fuerteventura	Excluido de la Carta Arqueológica de Fuerteventura 1994. No se localizan restos arqueológicos pertenecientes al periodo preeuropeo. No se observan elementos constructivos atribuibles al mismo periodo cronológico.

Criterio de catalogación	Actividad ganadera tradicional de interés
Grado de protección	Ambiental
Valor Etnográfico	Alto
Propuestas de actuación 1	Preventivas
Propuestas de actuación 2	Correctoras
Propuestas de actuación 3	Conservación y gestión

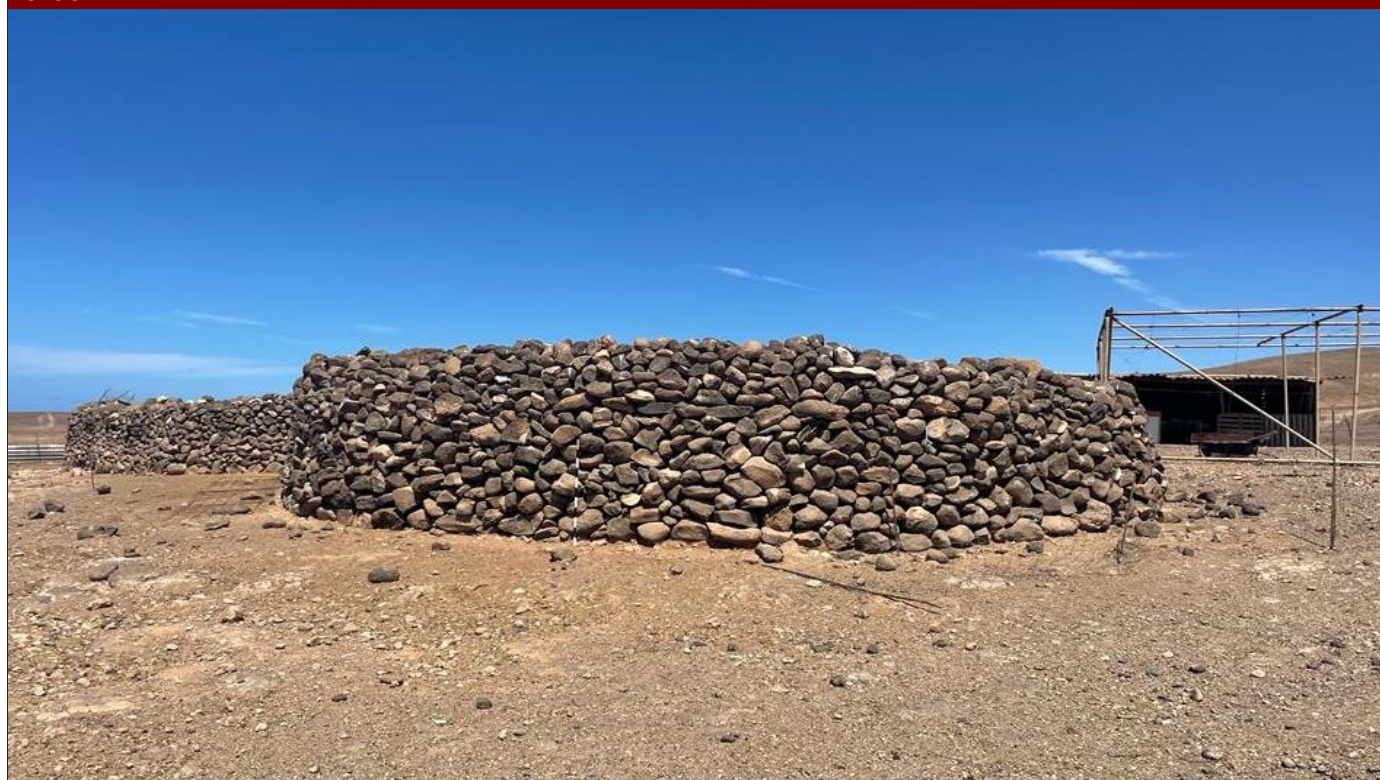
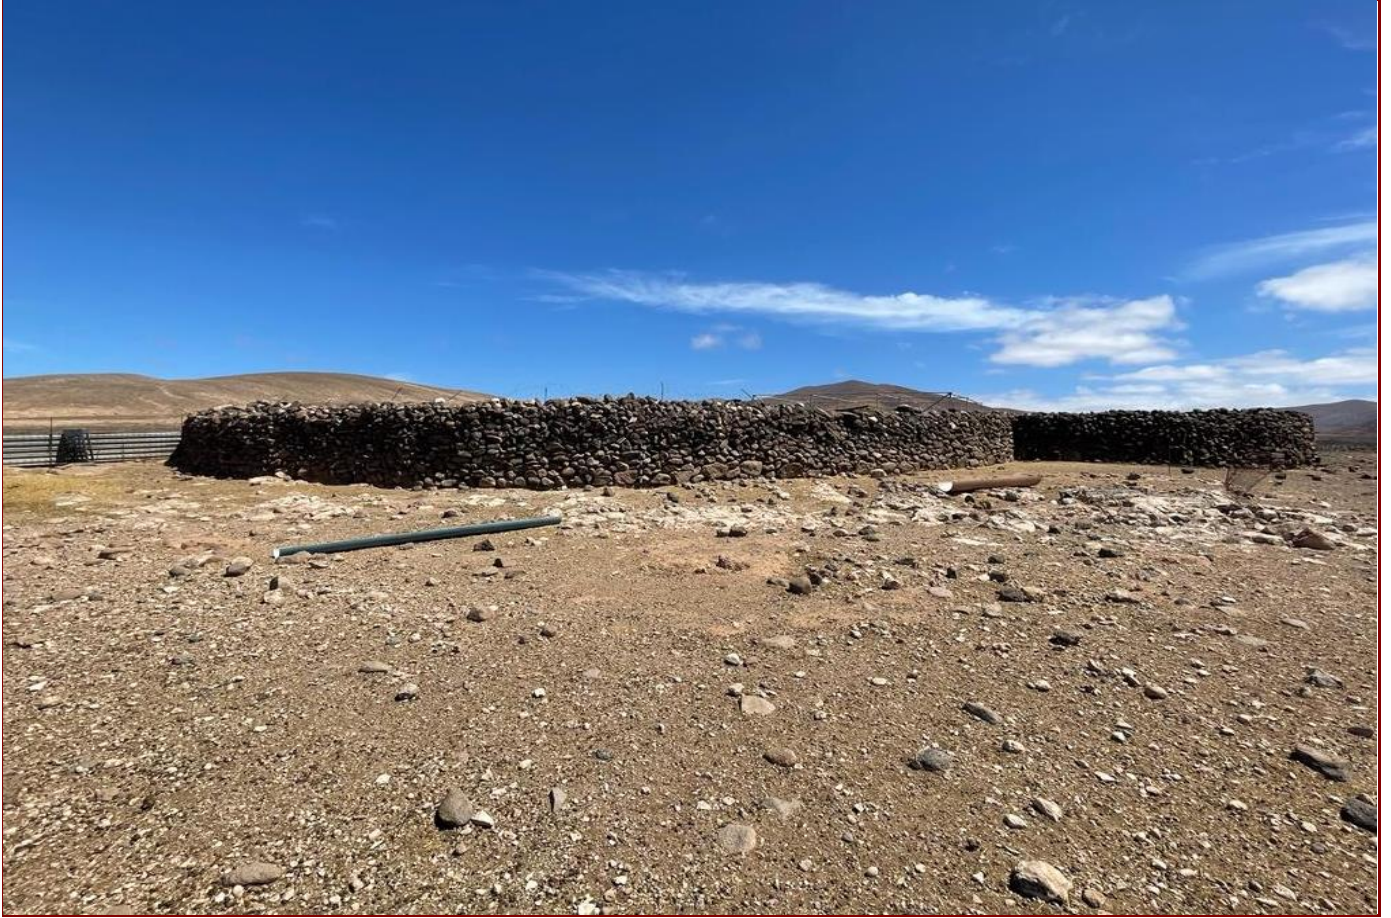
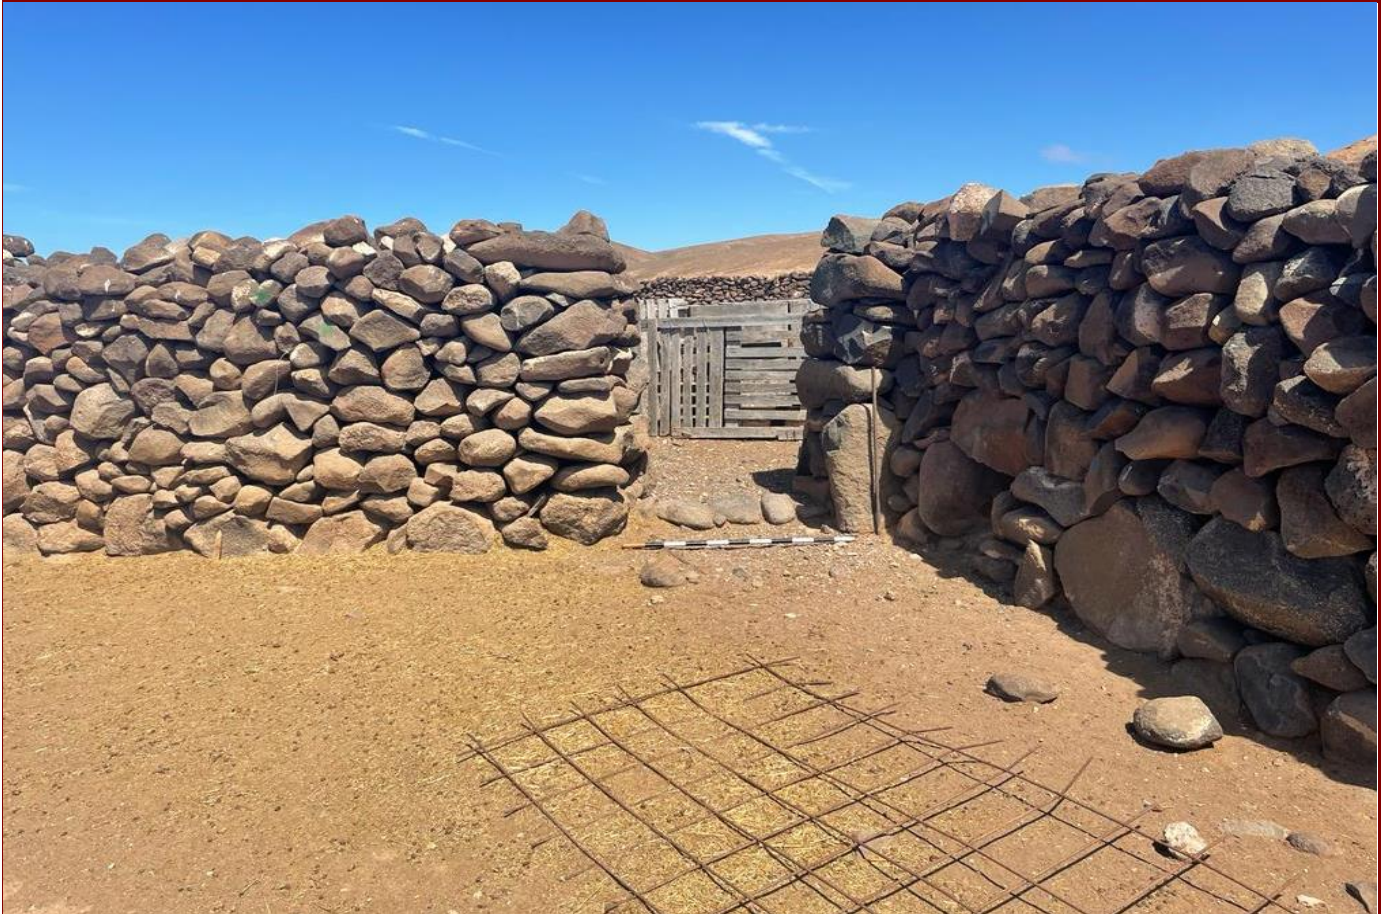
FOTOGRAFÍA

NCR94	KA
Nombre	Tablero del Jurado
Municipio	Betancuria
Localidad	Ajuy
Emplazamiento	En el Tablero del Jurado, muy cerca de un pequeño cauce.
Hoja Mapa	FV-25B
Coordenadas geográficas UTM X	582989
Coordenadas geográficas UTM Y	3143347
Coordenadas geográficas UTM Z (ALTITUD)	65

Descripción	Restos de varias construcciones semicirculares de piedra seca. Las construcciones que parecen de factura reciente, presentan evidencias de responder a la tipología de soco o abrigos.
Tipología	Otras
Actividad relacionada	Origen en el uso militar
Bienes relacionados	Tablero del Jurado
Contexto material	Sin elementos destacables a considerar
Uso actual	En desuso
Estado de conservación	Malo
Espacio natural protegido	Esta dentro del espacio natural protegido del parque rural de Betancuria (F-04)
Clase y categoría del suelo	R.P.N. - Rústico de Protección Natural en Zona de Uso Moderado

Criterio de catalogación	Actividad ganadera tradicional de interés
Grado de protección	Ambiental
Valor Etnográfico	Bajo
Propuestas de actuación 1	
Propuestas de actuación 2	
Propuestas de actuación 3

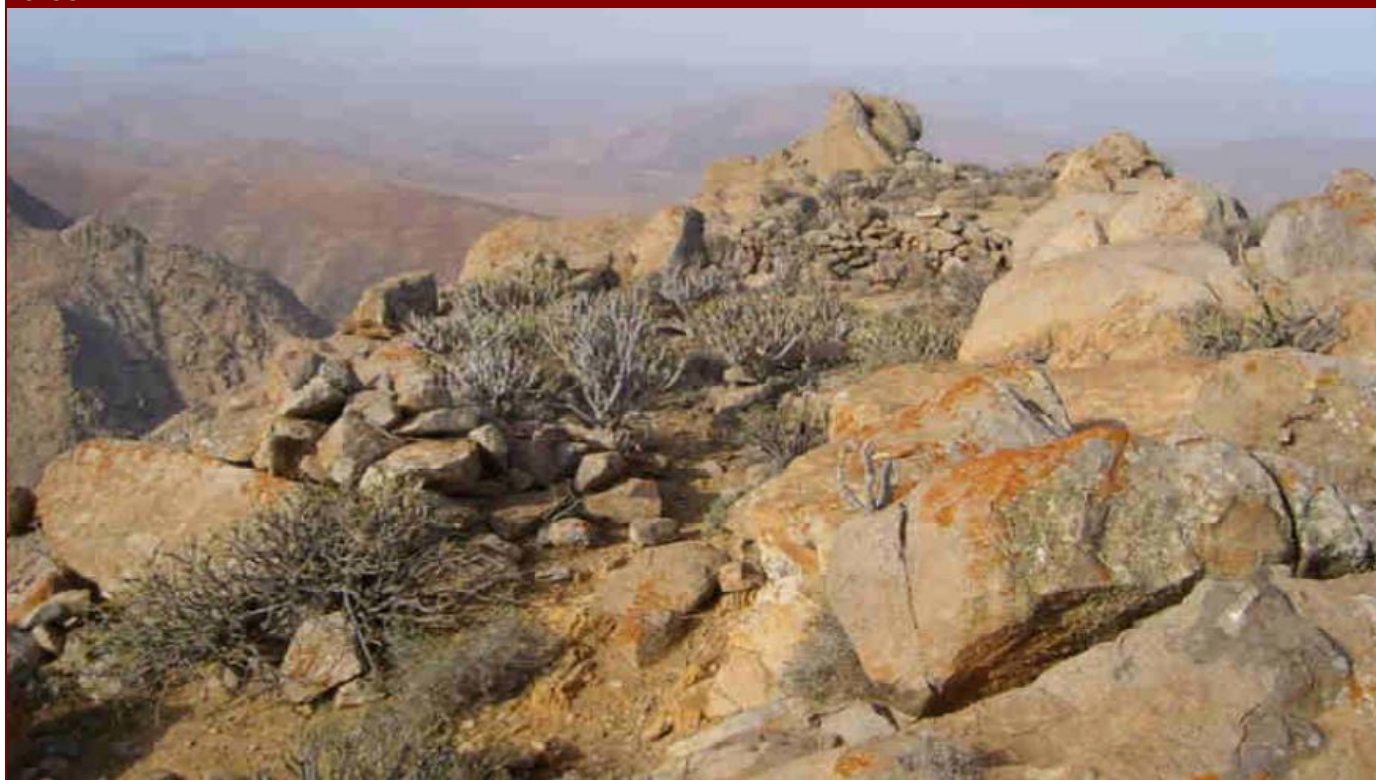
FOTOGRAFÍA

Descripción	Corral de piedra seca de planta rectangular, con una configuración alargada y estrecha. El acceso al mismo se orienta hacia el Oeste. Partiendo desde la entrada se localiza un muro que baja hacia el Bco. del Rodeo.
Tipología	Económico
Actividad relacionada	Ganadería
Bienes relacionados	Pico de La Aguililla
Contexto material	Sin elementos destacables a considerar
Uso actual	En desuso
Estado de conservación	Malo
Espacio natural protegido	Esta dentro del espacio natural protegido del parque rural de Betancuria (F-04)
Clase y categoría del suelo	R.P.N. - Rústico de Protección Natural en Zona de Uso Moderado

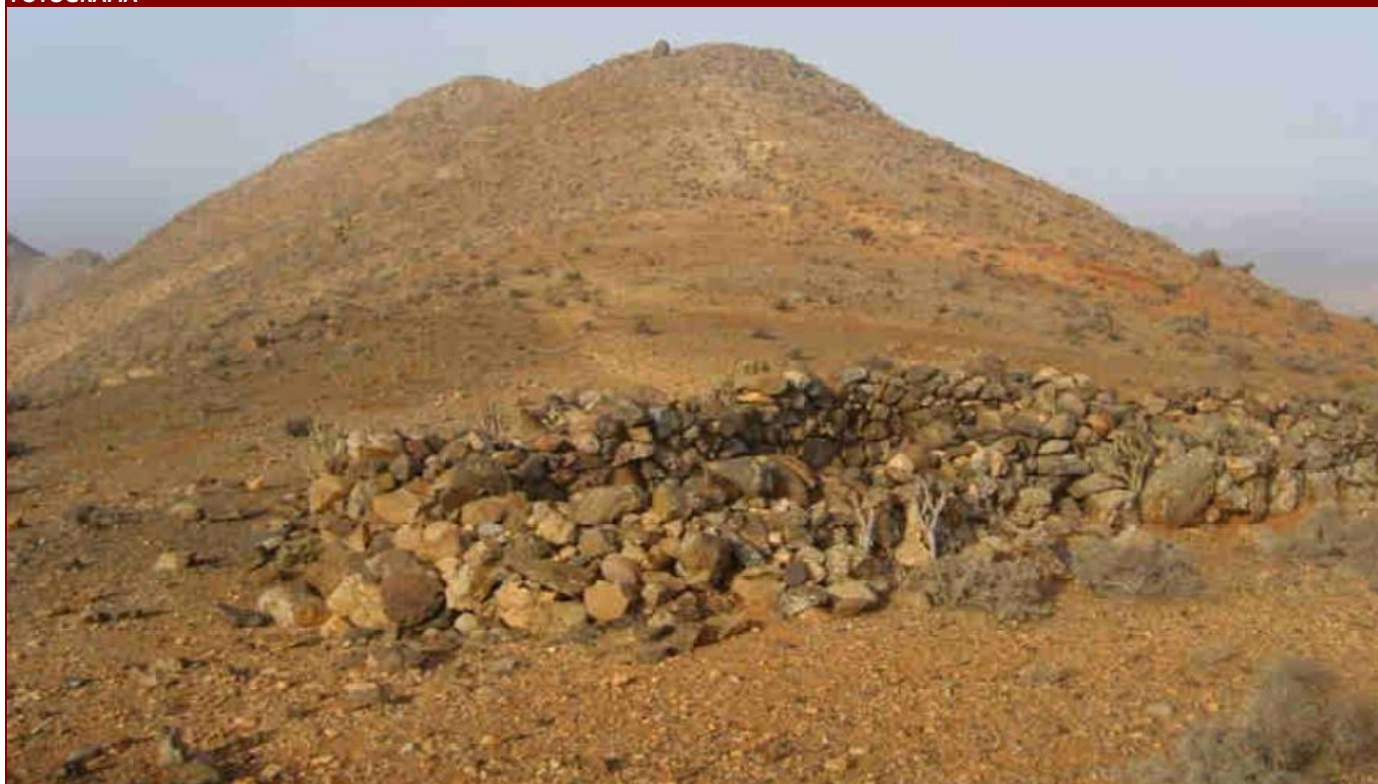
FOTOGRAFÍA

Descripción	Vivienda de piedra seca y destechada, en mal estado de conservación. No presenta techumbre en ninguna de sus dependencias.
Tipología	Casa y económico
Actividad relacionada	Hábitat y ganadería
Bienes relacionados	Malpaso, Las Peñitas y la Ermita de La Virgen de La Peña
Contexto material	Sin elementos destacables a considerar
Uso actual	En desuso
Estado de conservación	Malo
Espacio natural protegido	Esta dentro del espacio natural protegido del parque rural de Betancuria (F-04)
Clase y categoría del suelo	R.P.A. - Rústico de Protección Agraria en Zona de Uso Tradicional

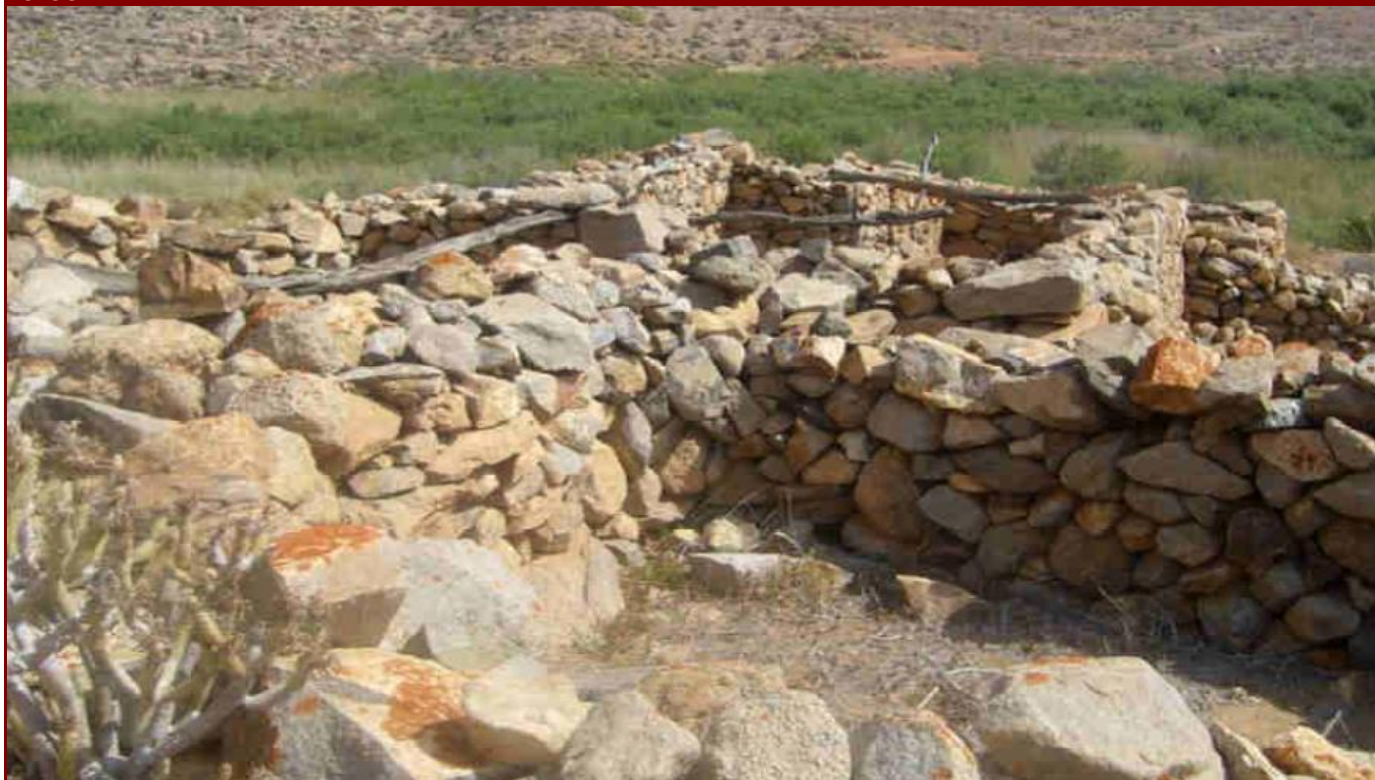
FOTOGRAFÍA

Descripción	Acumulación superficial de materiales. El material, no muy abundante, consiste en la presencia dispersa de malacofauna y restos cerámicos popular y moderna. Probablemente procede del vertido de restos de las casas cercanas ya que al menos una de ellas presenta cierta antigüedad por su tipología arquitectónica
Tipología	Económico
Actividad relacionada	Agricultura
Bienes relacionados	Ninguno
Contexto material	Malacofauna, cerámica popular y a torno
Uso actual	En desuso
Estado de conservación	Malo
Espacio natural protegido	Esta dentro del espacio natural protegido del parque rural de Betancuria (F-04)
Clase y categoría del suelo	R.P.A. - Rústico de Protección Agraria en Zona de Uso Tradicional

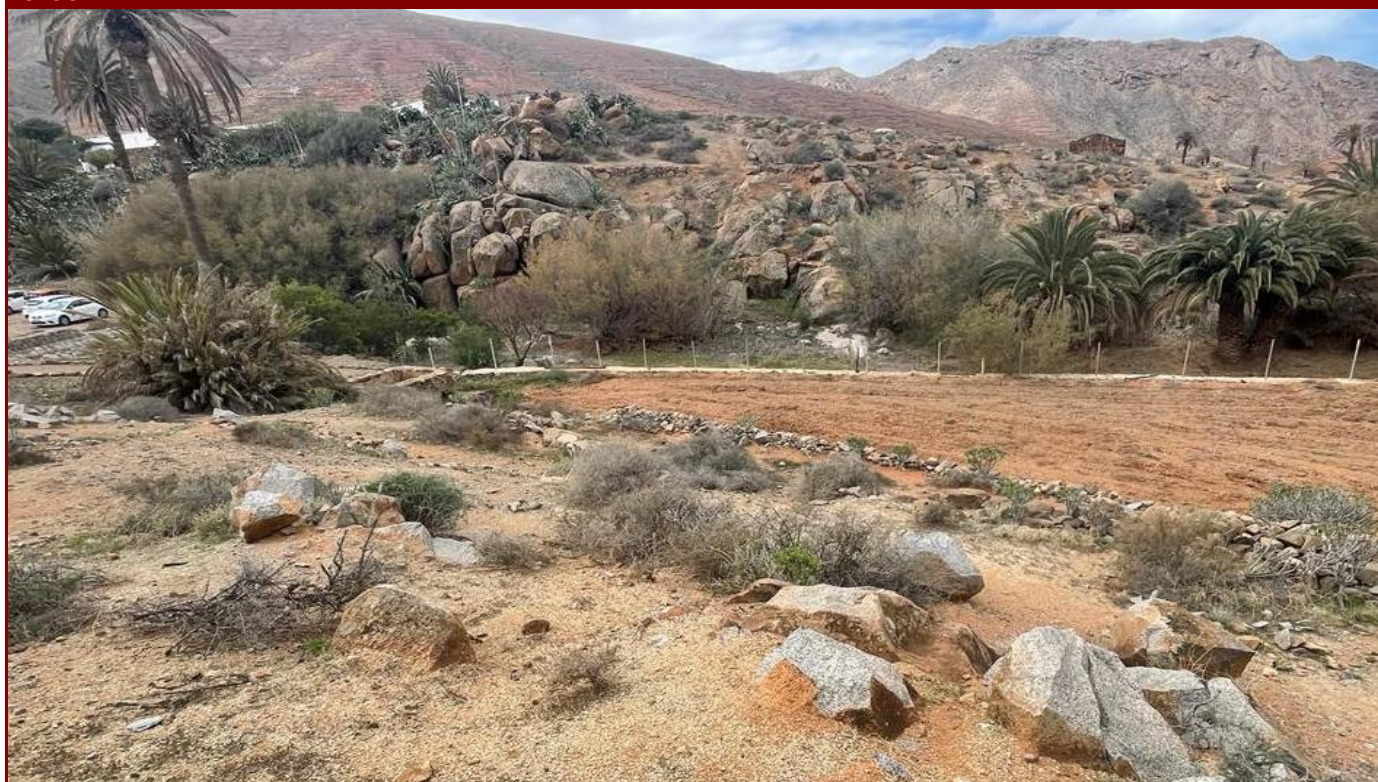
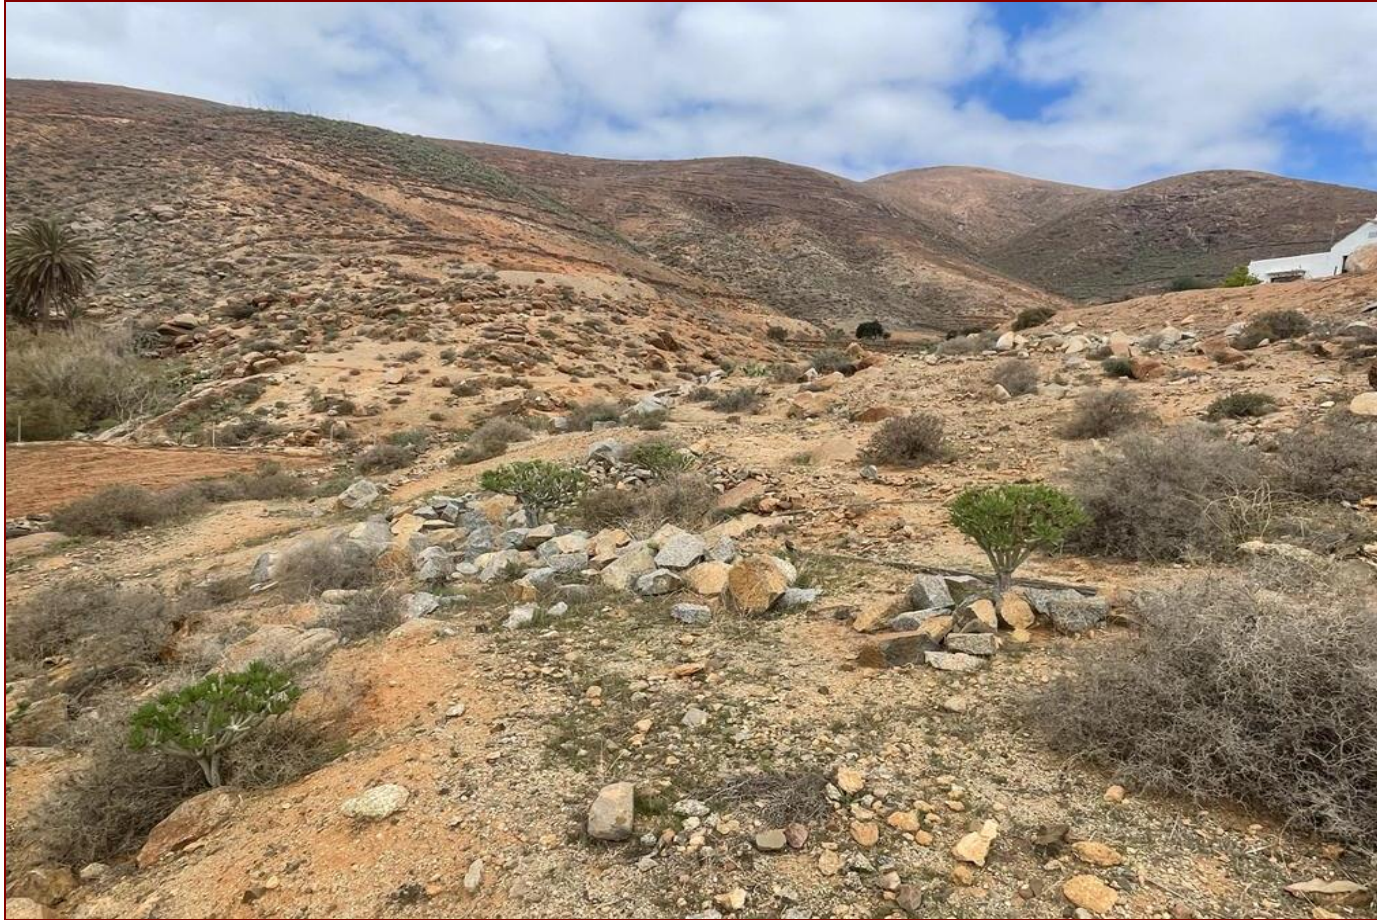
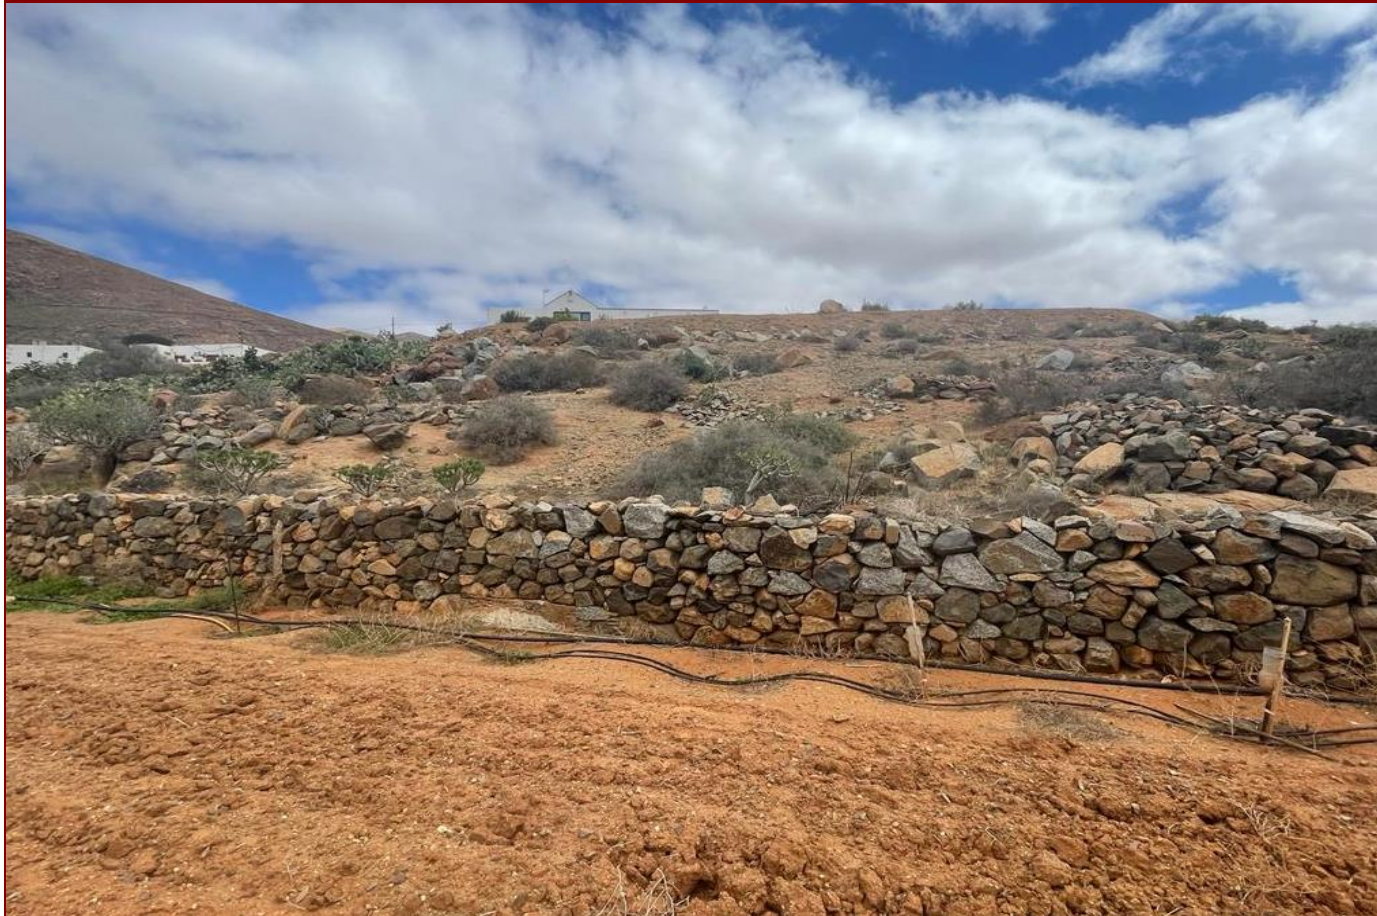
Descripción	Corral de piedra seca de morfología ovoide, aprovecha un gran bloque de piedra desprendido de la montaña para elaborar su muro Sur. La entrada, orientada al Este, aprovecha también este gran bloque para establecer una de sus esquinas. En lo que respecta a la fábrica del muro, destacan los cimientos de su extremo Norte, basado en grandes piedras que aterrazan el terreno.
Tipología	Económico
Actividad relacionada	Ganadería
Bienes relacionados	Degollada de Los Granadillos, Pico de La Muda, Risco Blanco
Contexto material	Sin elementos destacables a considerar
Uso actual	En desuso
Estado de conservación	Malo
Espacio natural protegido	Esta dentro del espacio natural protegido del parque rural de Betancuria (F-04)
Clase y categoría del suelo	R.P.N. - Rústico de Protección Natural en Zona de Uso Moderado

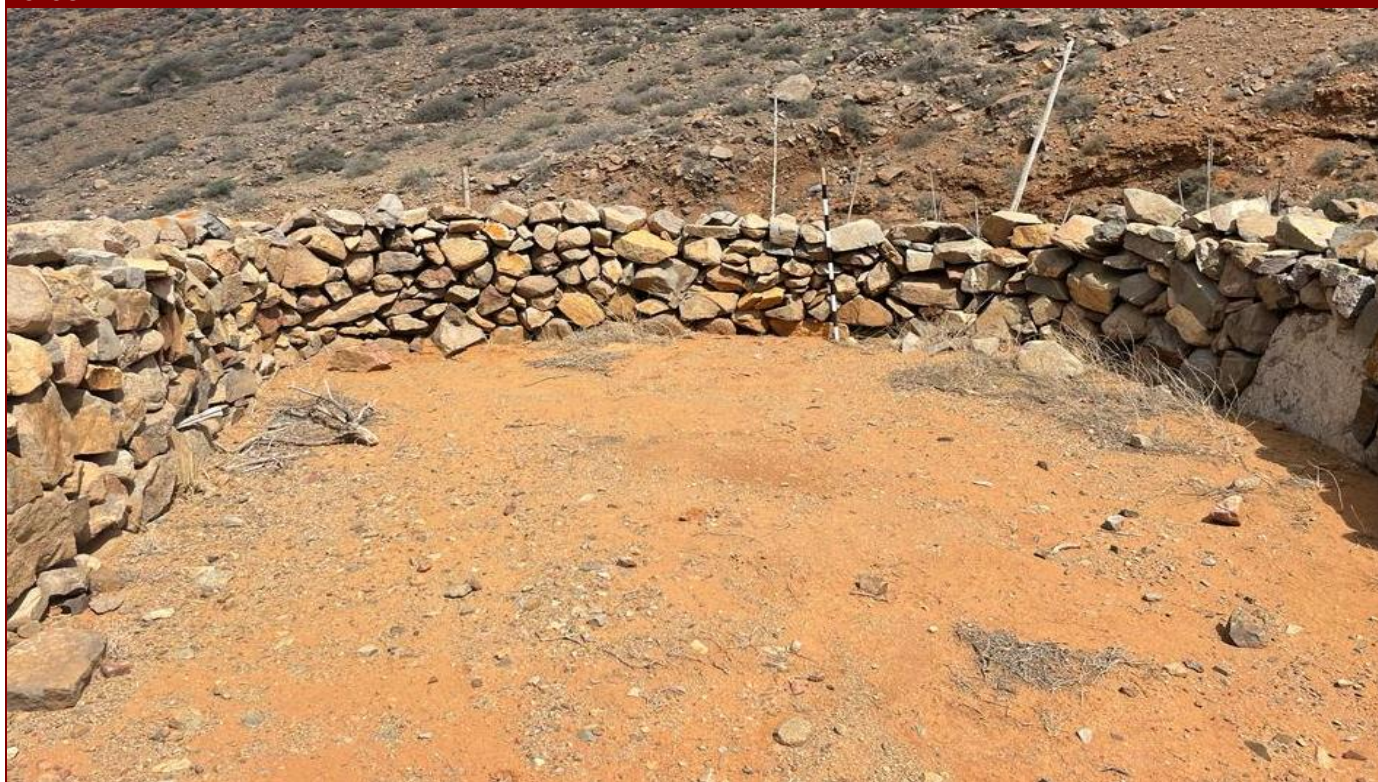
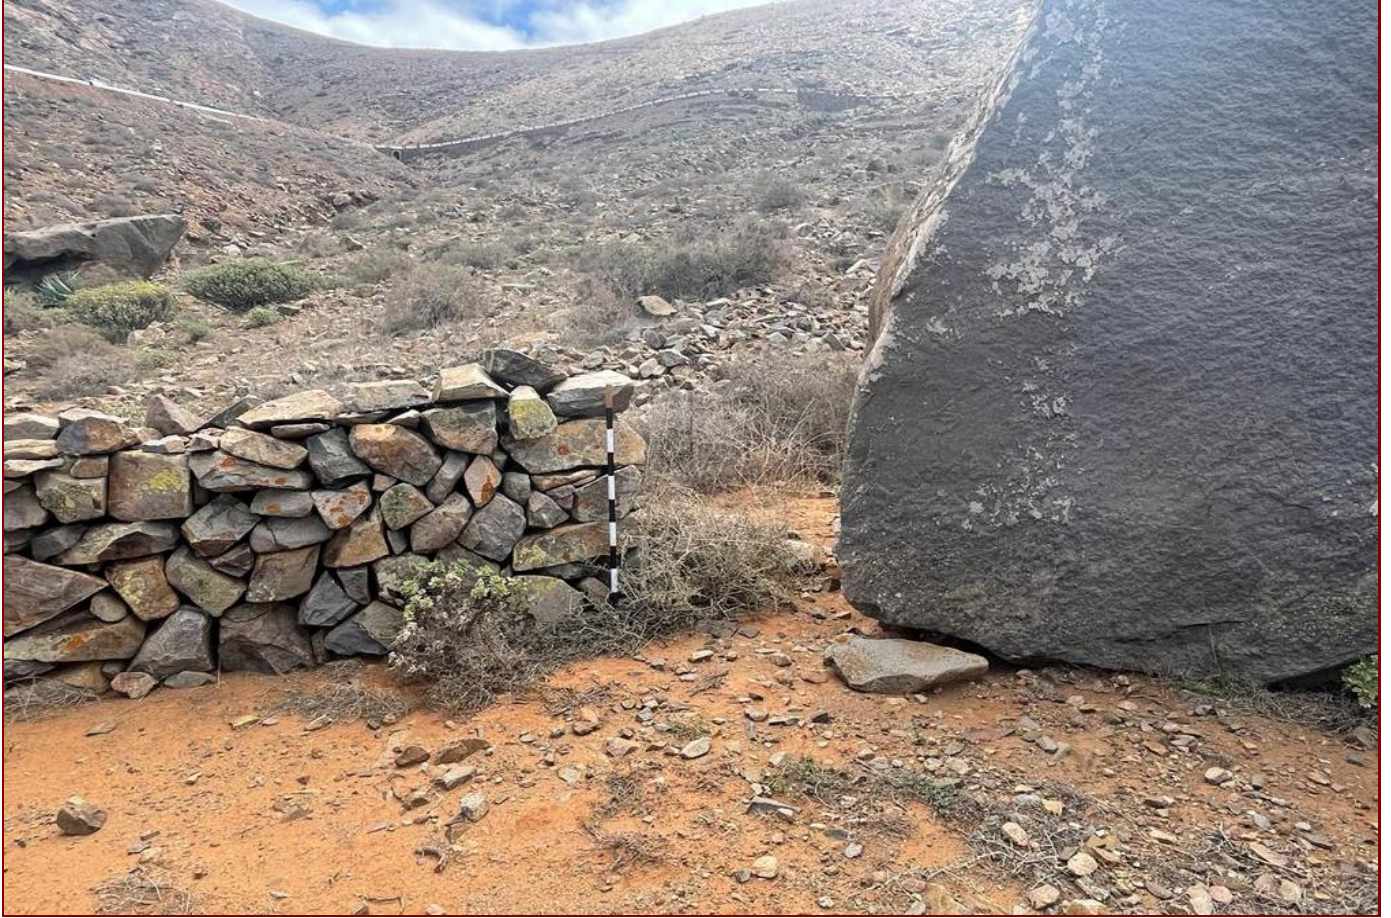
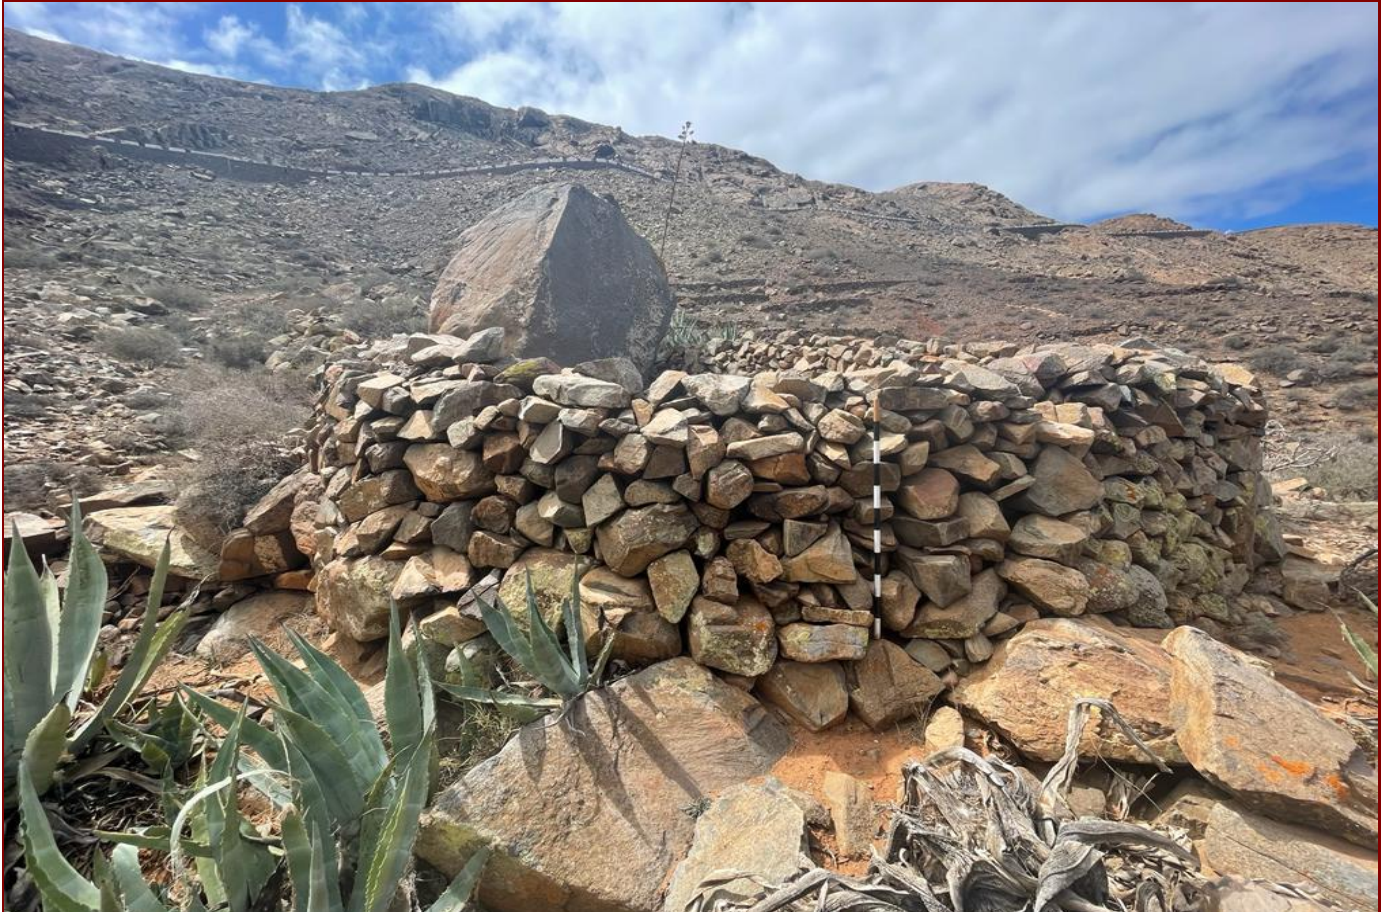
Descripción	Corral de piedra seca de morfología circular con el acceso abierto hacia el Sur, el corral presenta un diámetro de unos 11m, los muros tienen un buen estado de conservación, a excepción de algunos derrumbes.
Tipología	Económico
Actividad relacionada	Ganadería
Bienes relacionados	Valle de los Granadillos, Risco Blanco y Risco del Carnicero
Contexto material	Sin elementos destacables a considerar
Uso actual	En desuso
Estado de conservación	Regular
Espacio natural protegido	Esta dentro del espacio natural protegido del parque rural de Betancuria (F-04)
Clase y categoría del suelo	R.P.N. - Rústico de Protección Natural en Zona de Uso Moderado
