CATÁLOGO DE PROTECCIÓN DE BIENES DEL INVENTARIO DEL PATRIMONIO ETNOGRÁFICO DE BETANCURIA

Ayuntamiento de
Betancuria

José Luis **Gutiérrez Padrón** & Asociados
— ARQUITECTOS —

FECHA: OCTUBRE DE 2023

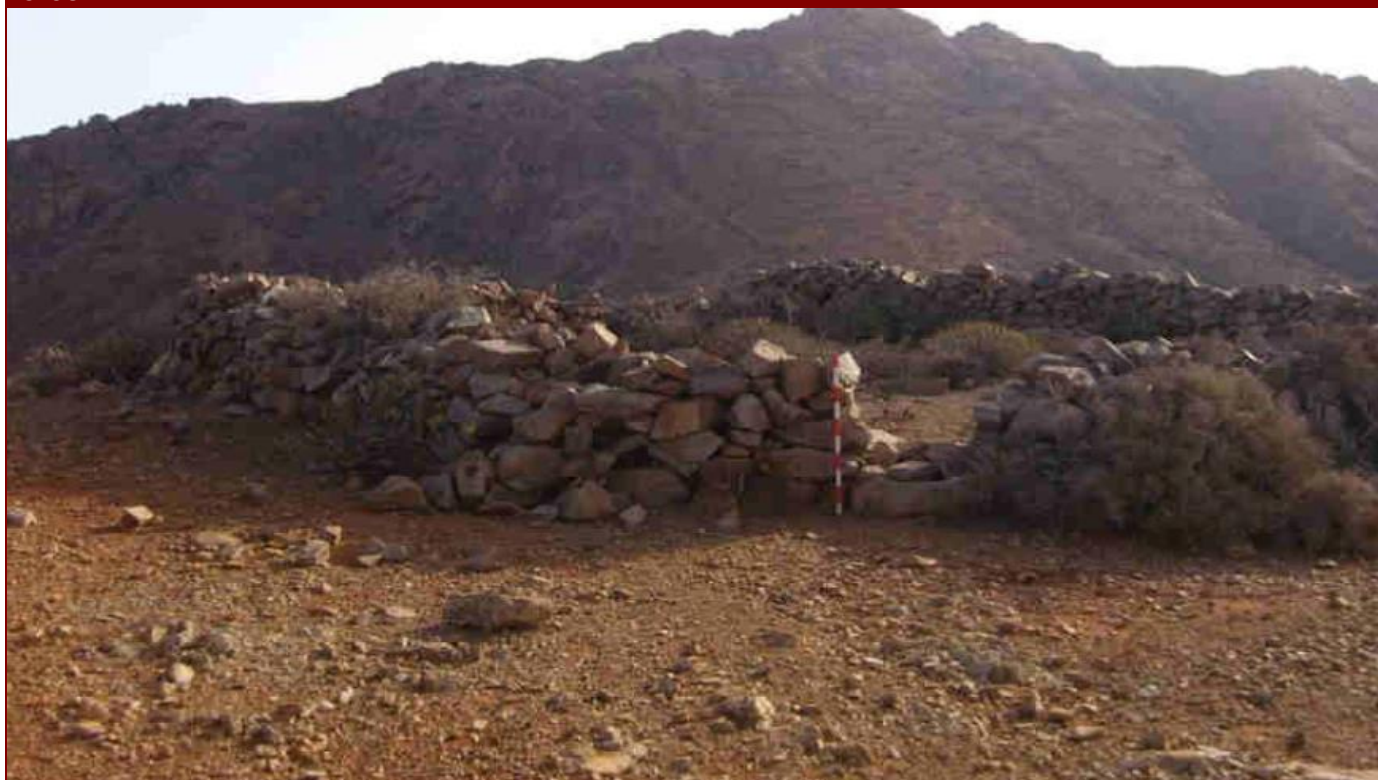
FOTOGRAFÍA

Descripción	Restos de un zoco de pastores de pequeñas dimensiones. Se haya parcialmente derruido, con una morfología aparentemente abovedada, realizada por aproximación con hiladas, aunque dicha bóveda se haya actualmente derruida. El soco, que está realizado con piedra blanca, posee un diámetro de 0,9m.
Tipología	Otras
Actividad relacionada	Ganadería
Bienes relacionados	Majada del Sol y Majada de Tenemuyaca
Contexto material	Sin elementos destacables a considerar
Uso actual	En desuso
Estado de conservación	Malo
Espacio natural protegido	Esta dentro del espacio natural protegido del parque rural de Betancuria (F-04)
Clase y categoría del suelo	R.P.N. - Rústico de Protección Natural en Zona de Uso Moderado

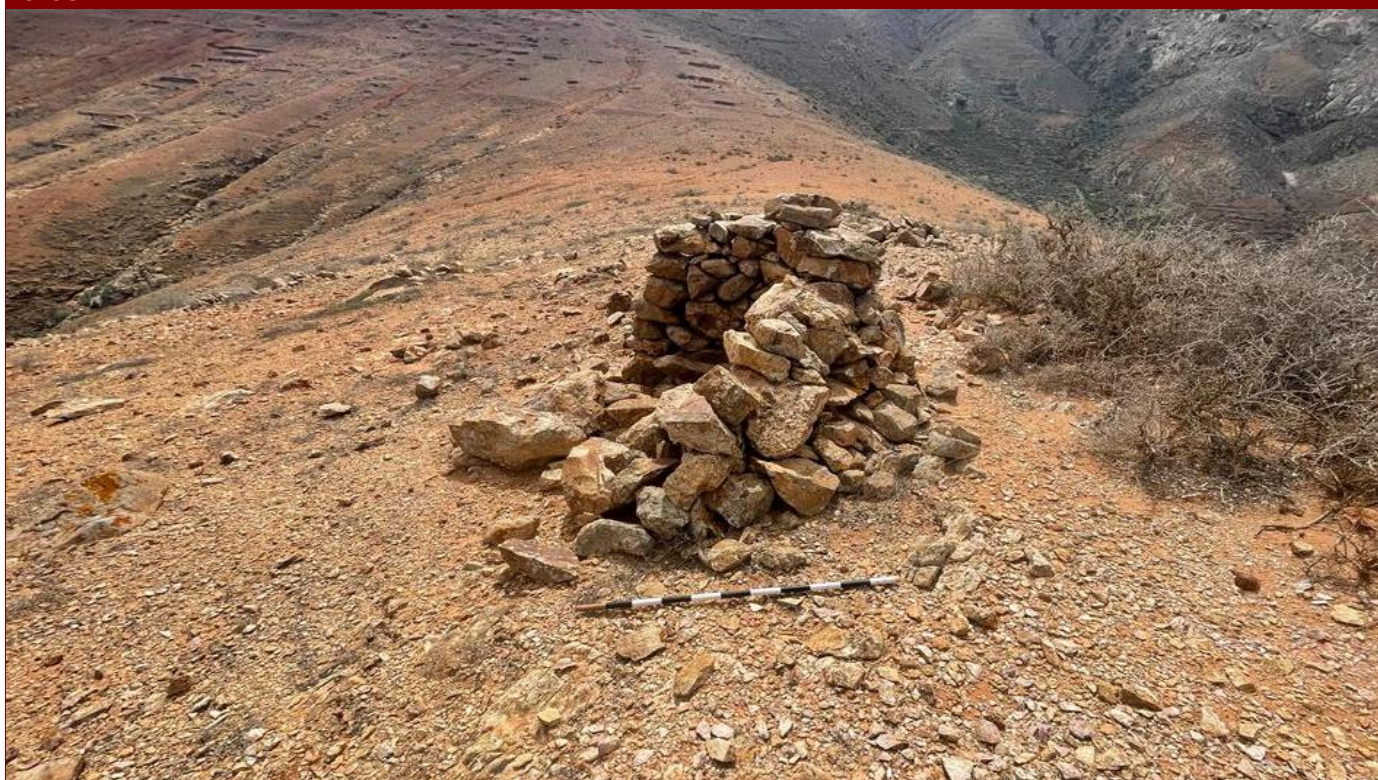
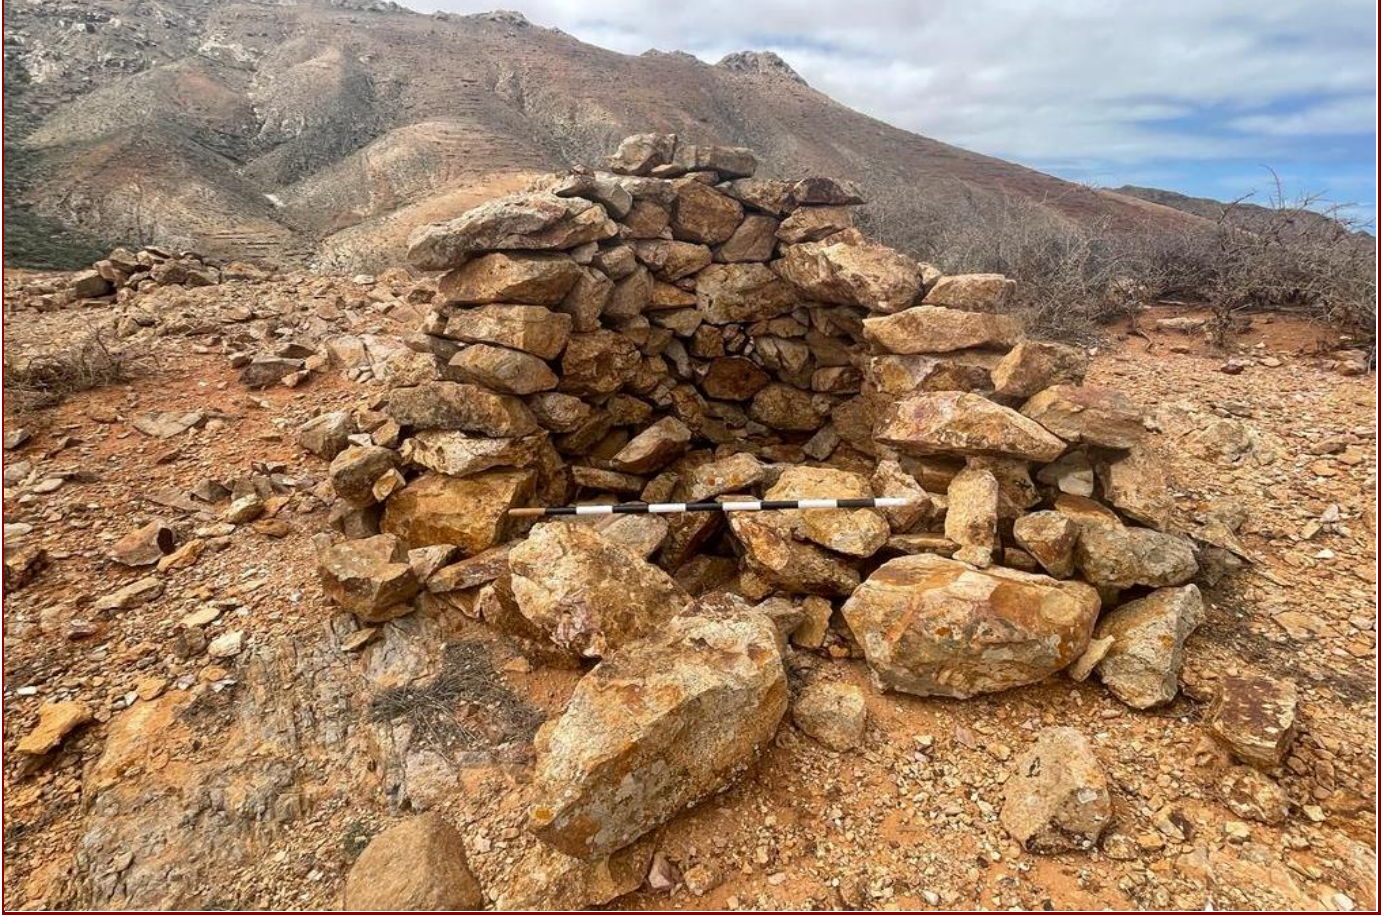
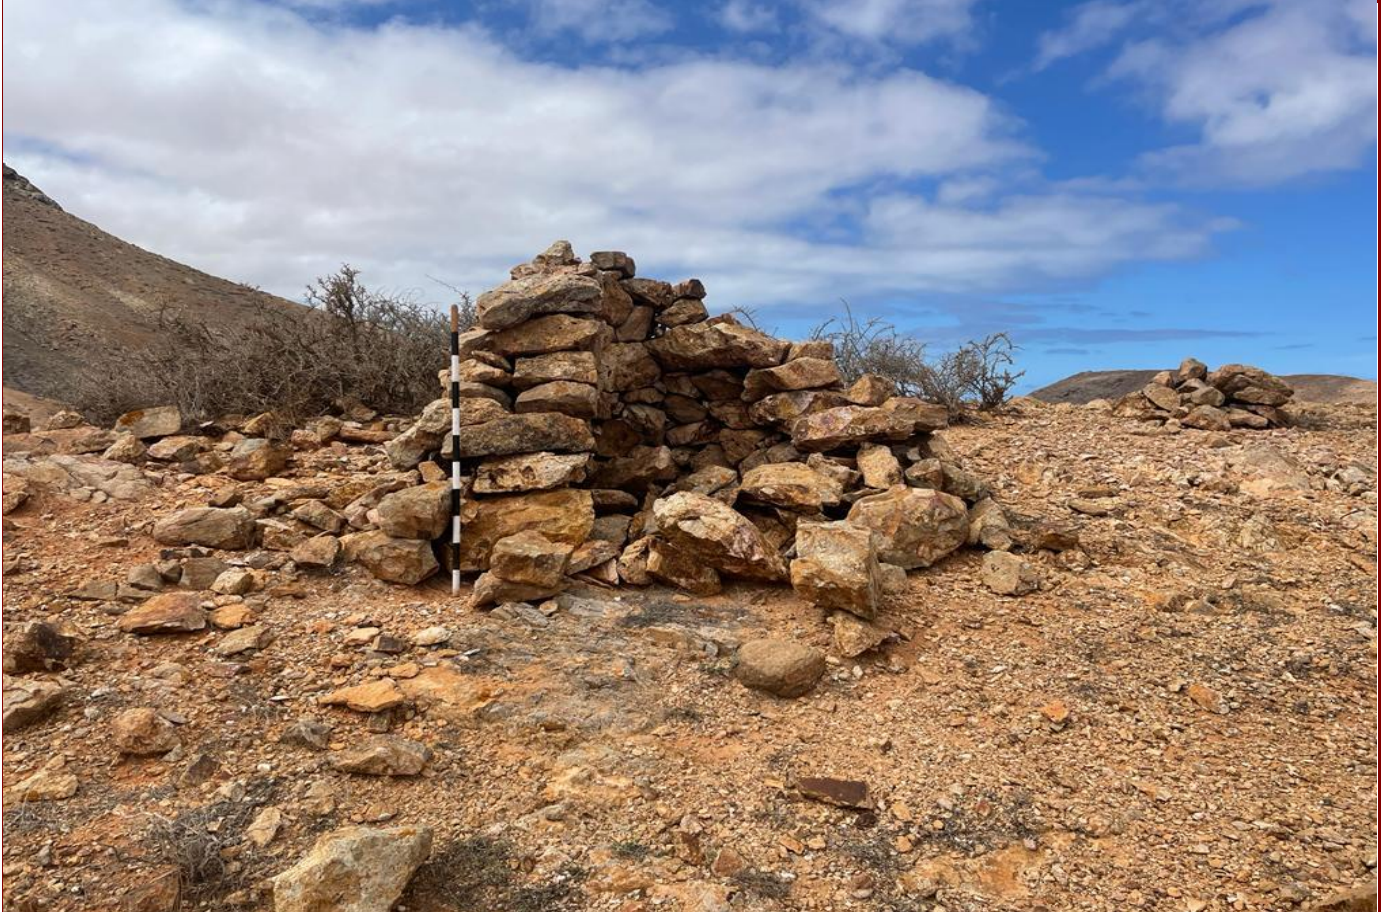
Descripción	Corral de planta cuadrangular de unas dimensiones aproximadas de 6x7m. Los muros, realizados con piedras de mediano tamaño, se adosan en su extremo Suroeste a un afloramiento rocoso natural que sirve de abrigo.
Tipología	Económico
Actividad relacionada	Ganadería
Bienes relacionados	Valle del Corral y Lomo Gordo
Contexto material	Sin elementos destacables a considerar
Uso actual	En desuso
Estado de conservación	Malo
Espacio natural protegido	Esta dentro del espacio natural protegido del parque rural de Betancuria (F-04)
Clase y categoría del suelo	R.P.N. - Rústico de Protección Natural en Zona de Uso Moderado

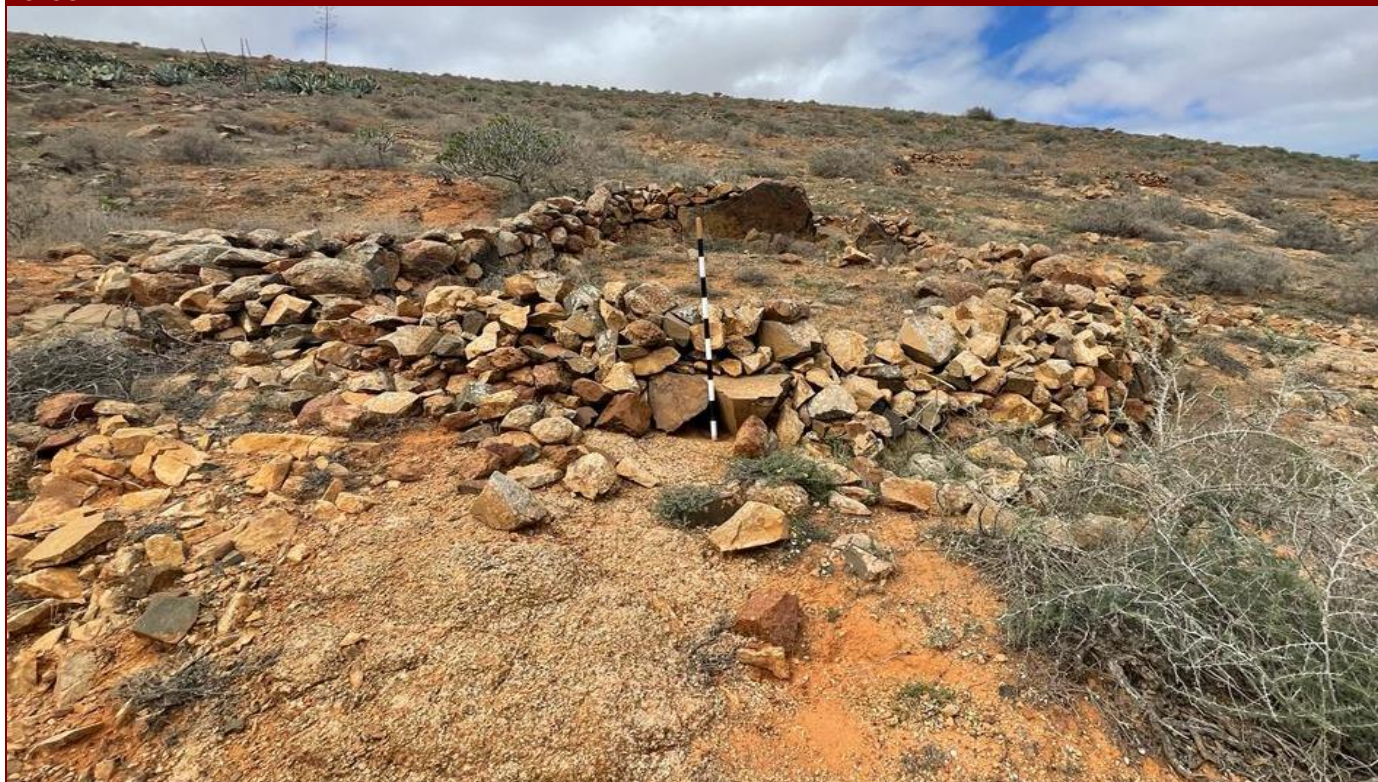
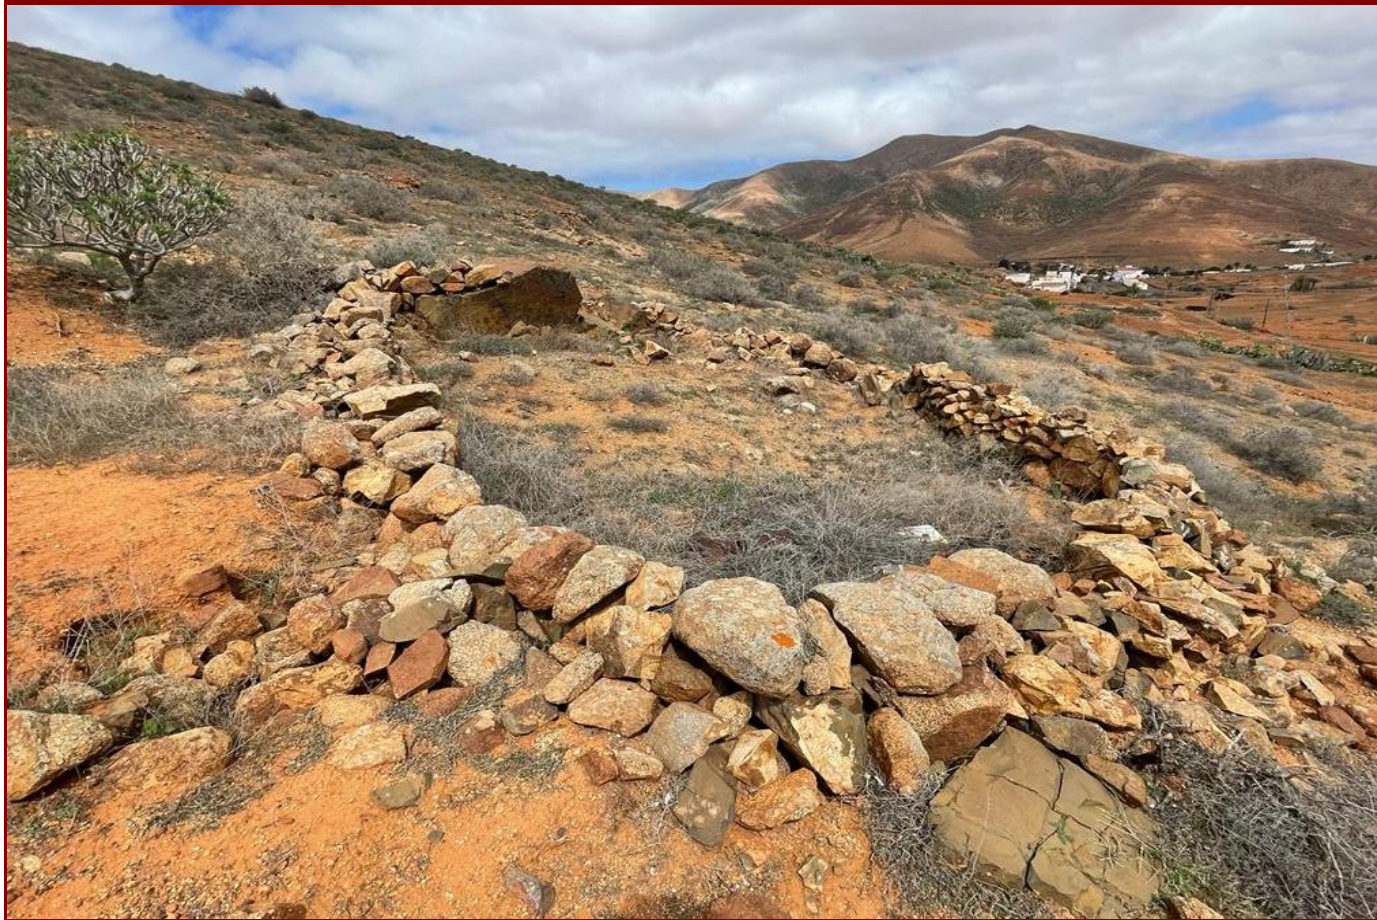
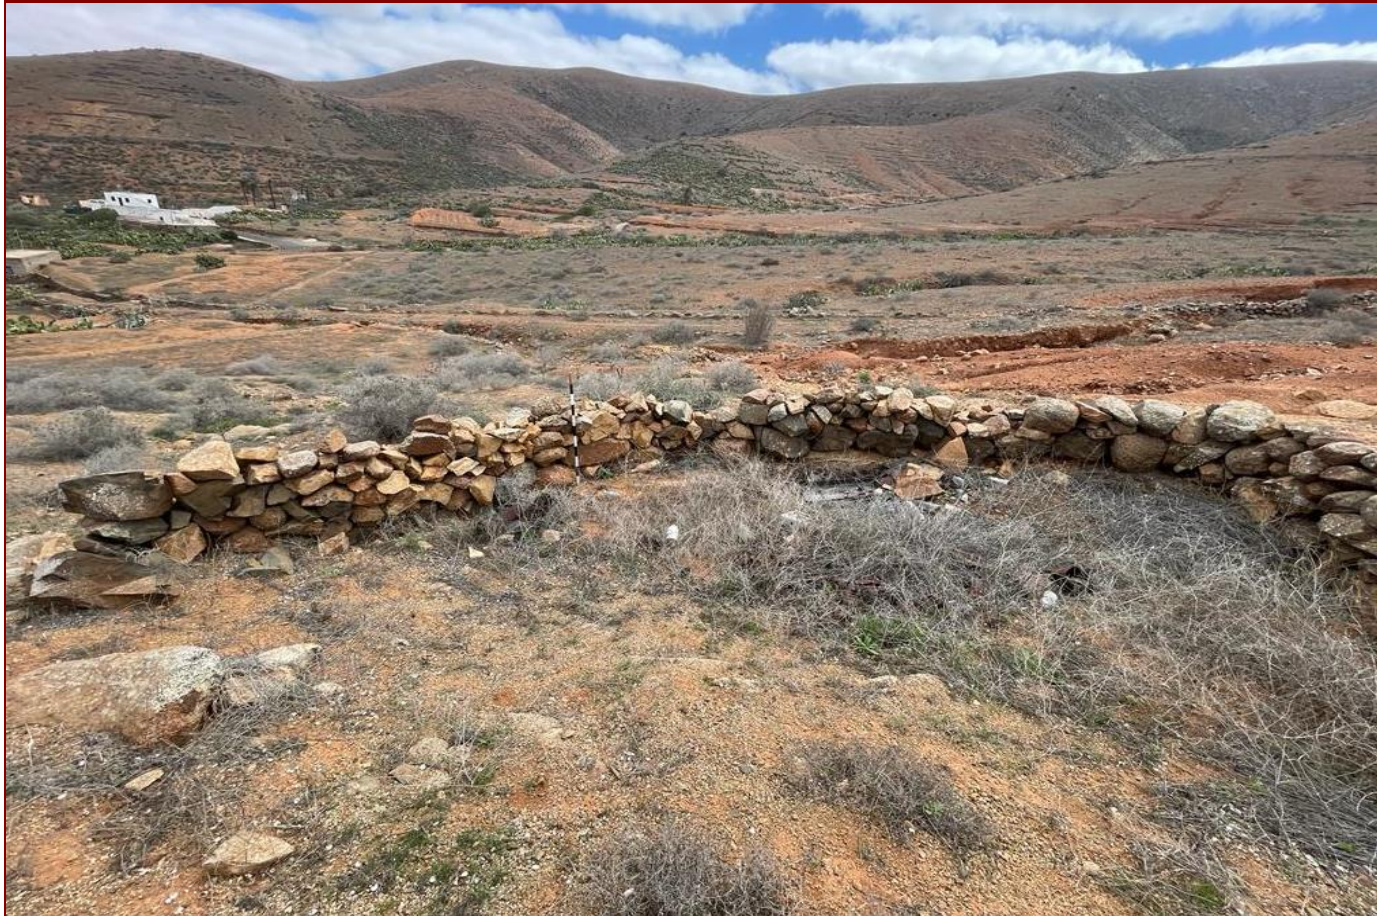
Descripción	Corral con tendencia ovalada, con unas dimensiones aproximadas de 10x3m. Posee un pequeño acceso adintelado, abierto hacia el naciente. En las inmediaciones de esta construcción ganadera se observa la existencia de algunos socos.
Tipología	Económico
Actividad relacionada	Ganadería
Bienes relacionados	Suerte de Riego
Contexto material	Sin elementos destacables a considerar
Uso actual	En desuso
Estado de conservación	Malo
Espacio natural protegido	Esta dentro del espacio natural protegido del parque rural de Betancuria (F-04)
Clase y categoría del suelo	R.P.N. - Rústico de Protección Natural en Zona de Uso Moderado

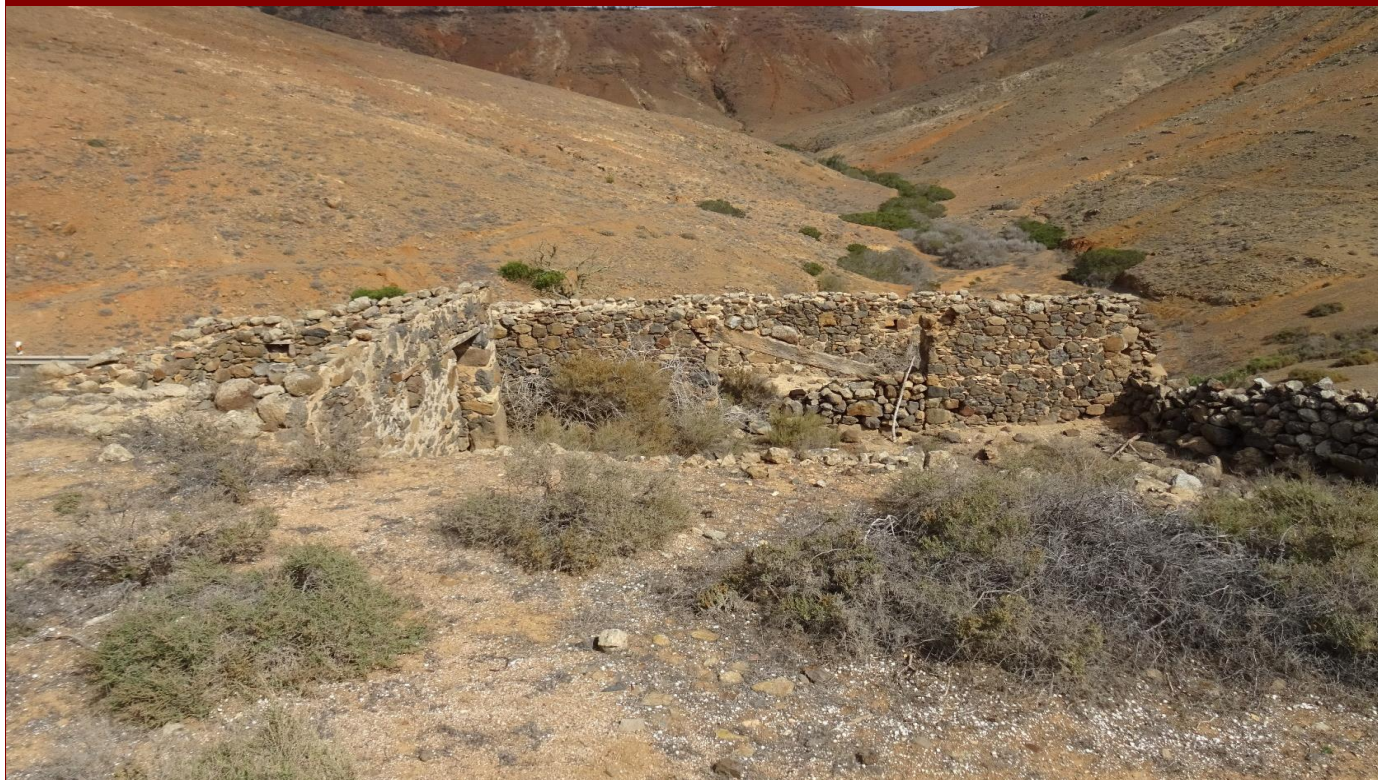
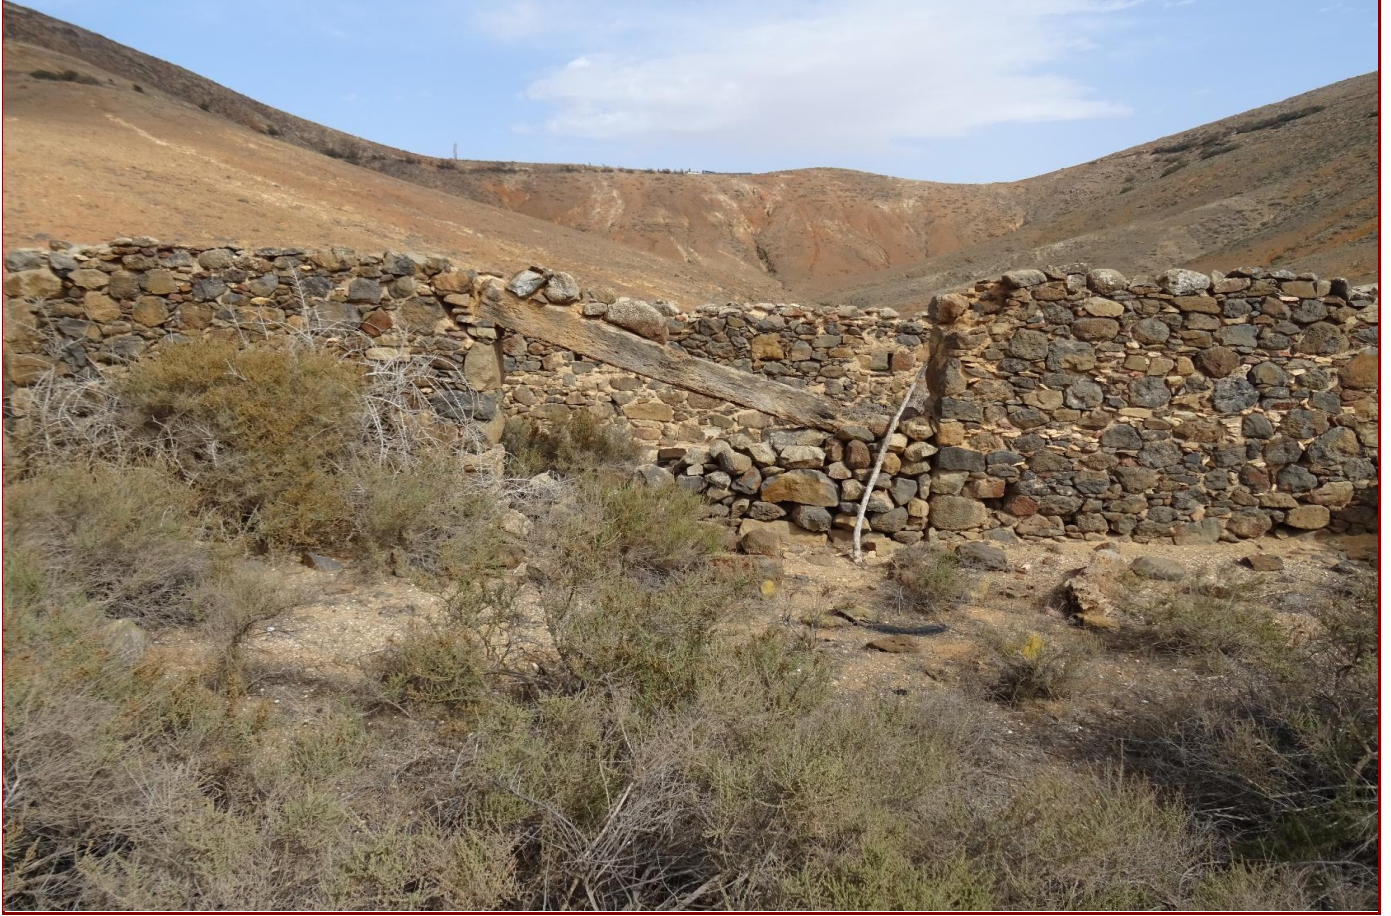
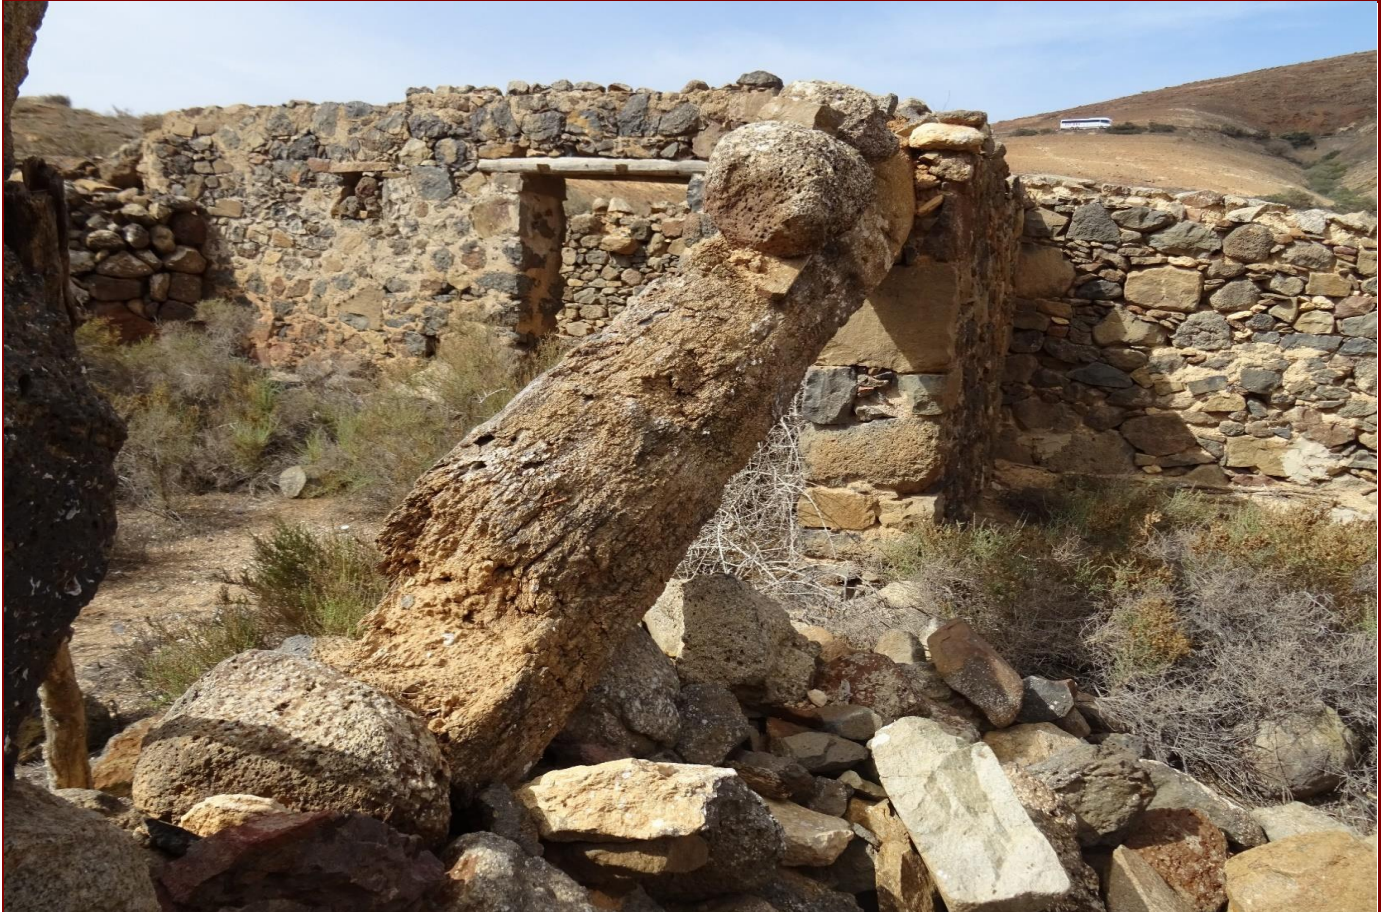
Descripción	Contrucción rural tradicional canaria de planta rectangular de una estancia. No se conoce la cubierta del alpende al haber desaparecido.
Tipología	Económico
Actividad relacionada	Ganadería
Bienes relacionados	Cruz de la Vieja
Contexto material	Sin elementos destacables a considerar
Uso actual	En desuso
Estado de conservación	Malo
Espacio natural protegido	Esta dentro del espacio natural protegido del parque rural de Betancuria (F-04)
Clase y categoría del suelo	R.P.A. - Rústico de Protección Agraria en Zona de Uso Tradicional

Tipos de intervención	Investigación - Valorización - Mantenimiento - Conservación - Consolidación - Restauración
Usos compatibles	Ganadero

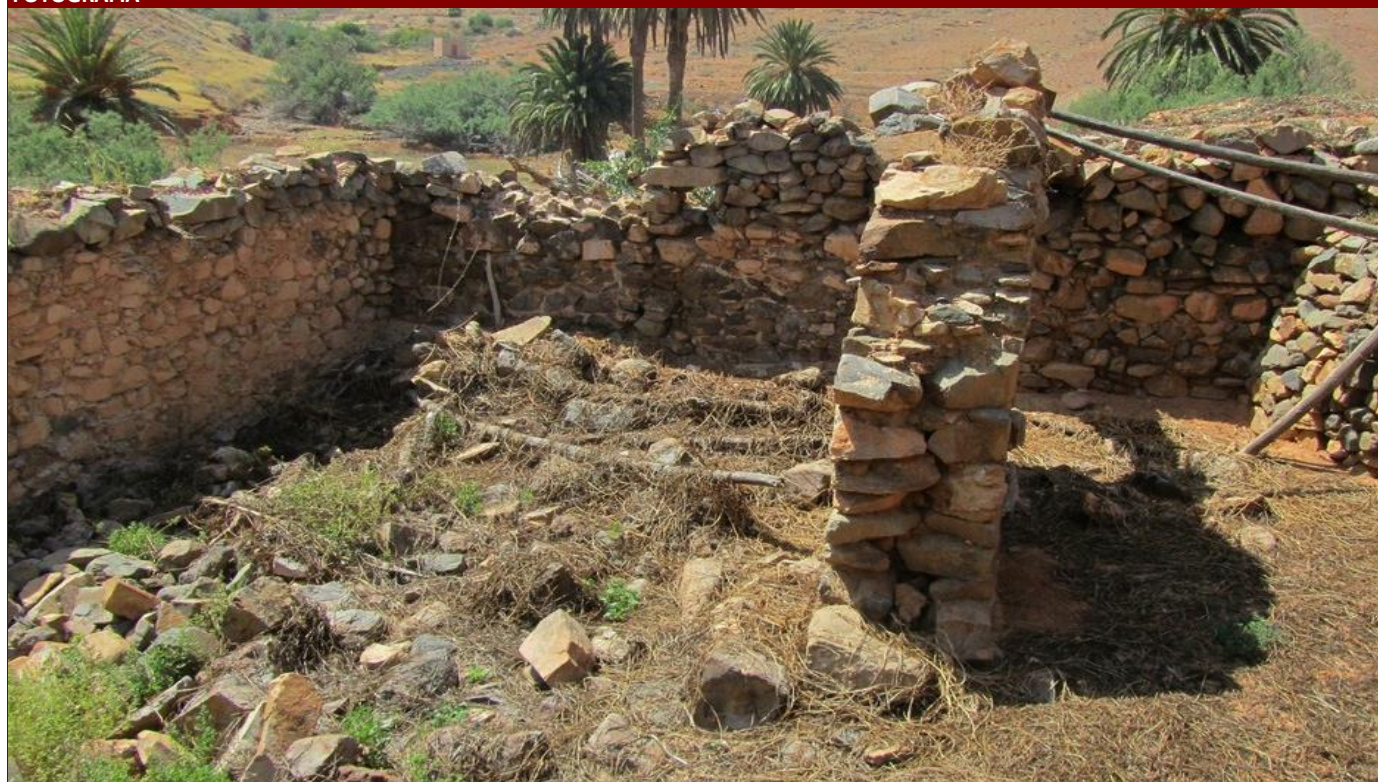
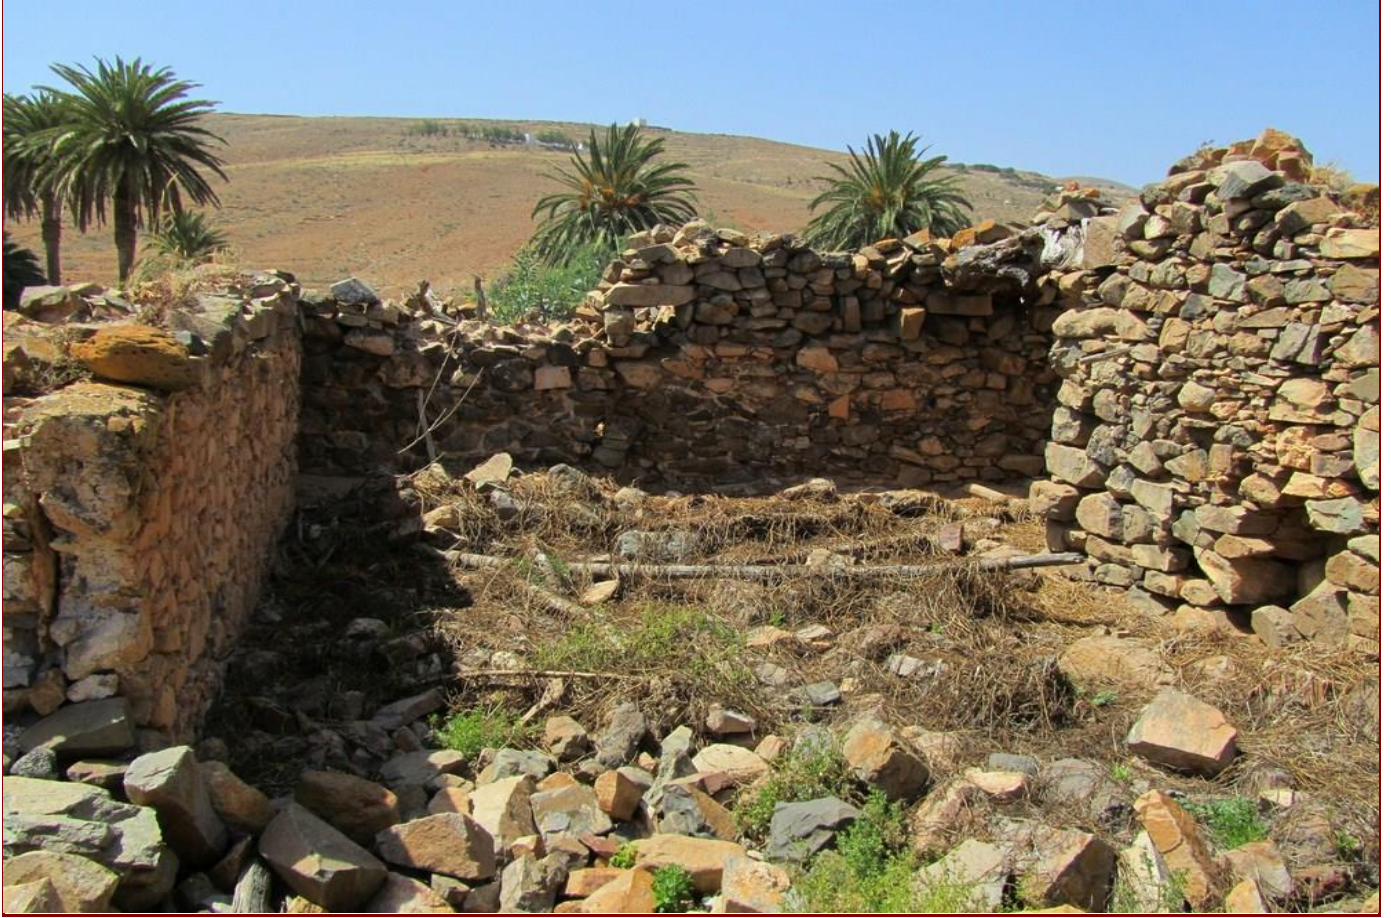
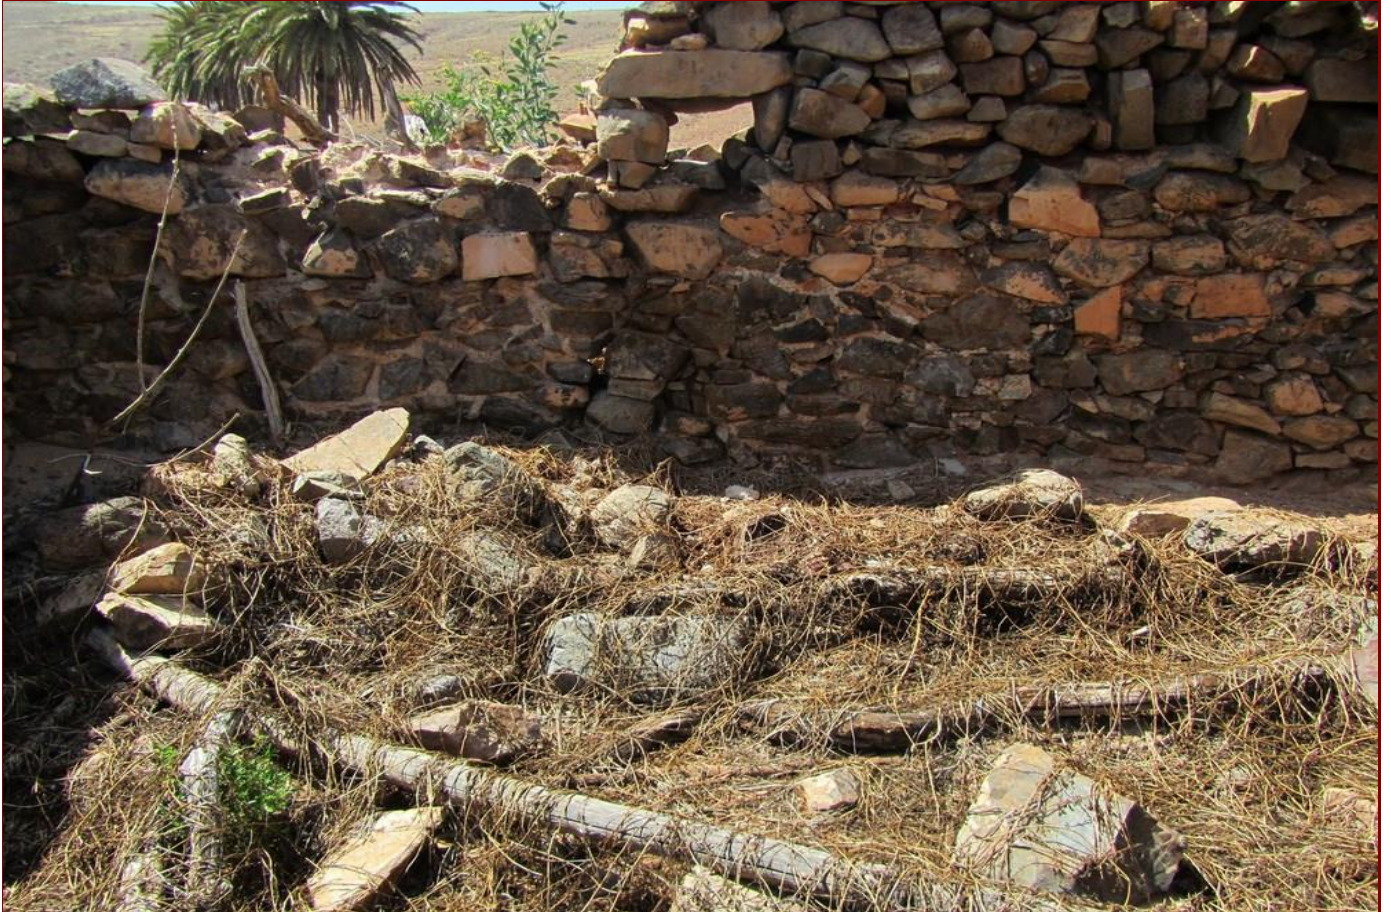
Descripción	Contrucción rural tradicional canaria de planta rectangular de una estancia. La cubierta es a un agua con escasa inclinación, la han elevado con bloques.
Tipología	Económico
Actividad relacionada	Agricultura
Bienes relacionados	Ninguno
Contexto material	Sin elementos destacables a considerar
Uso actual	En desuso
Estado de conservación	Regular
Espacio natural protegido	Esta fuera del espacio natural protegido del parque rural de Betancuria (F-04)
Clase y categoría del suelo	A.R.-Suelo Rústico de Asentamiento Rural

Tipos de intervención	Investigación - Valorización - Mantenimiento - Conservación - Consolidación - Restauración
Usos compatibles	Agrícola

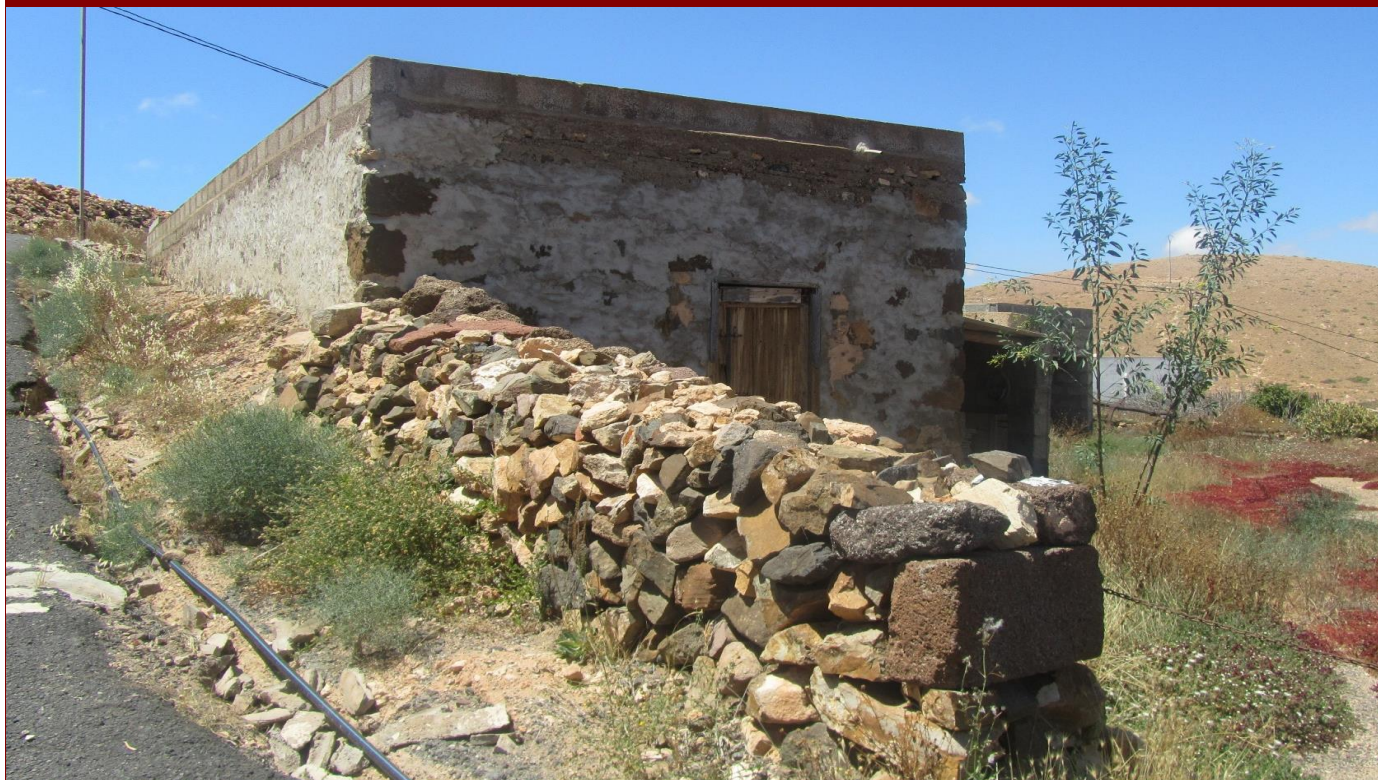
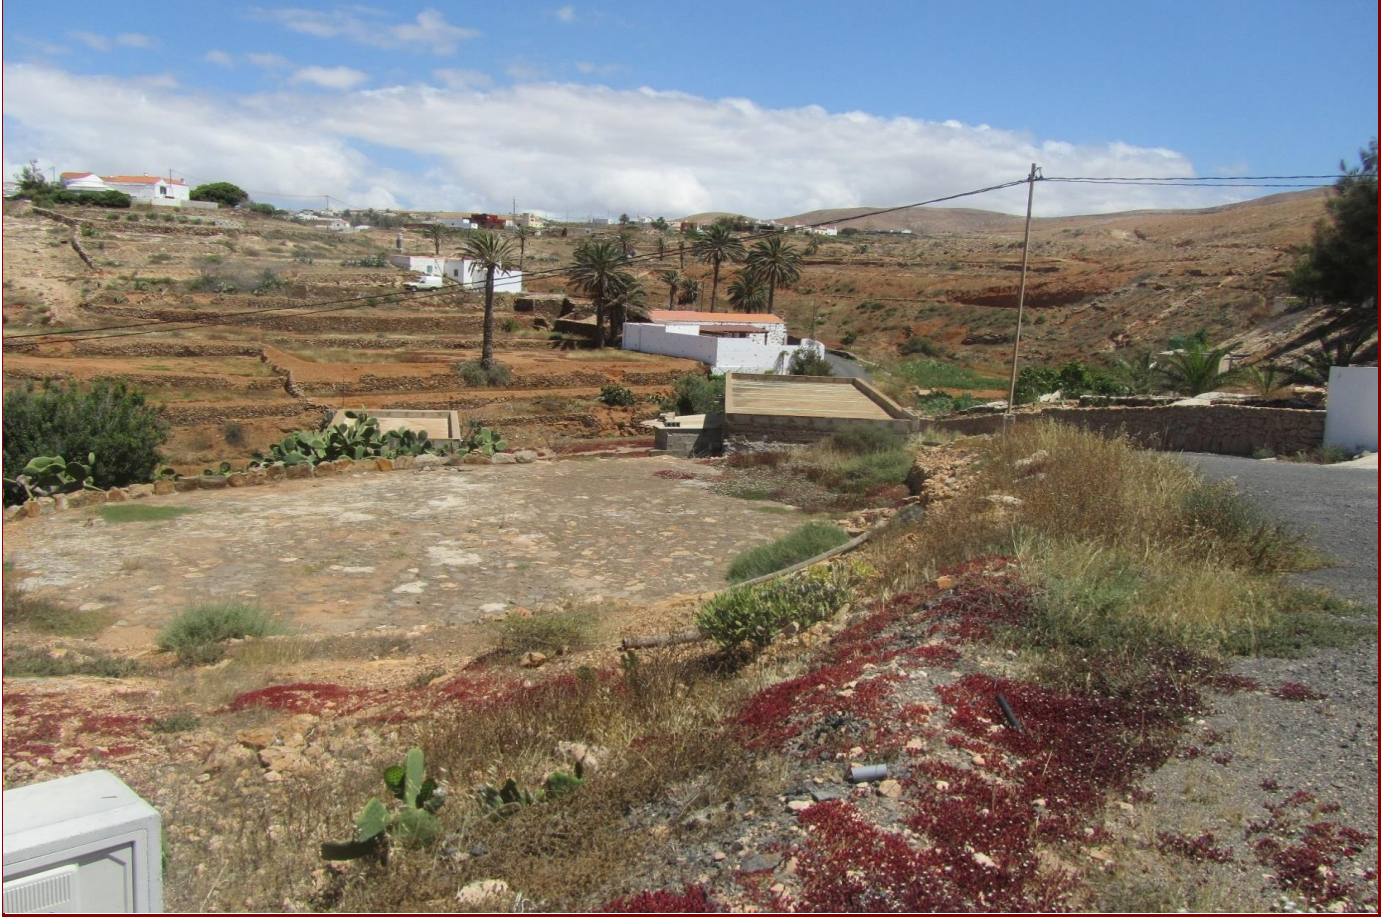
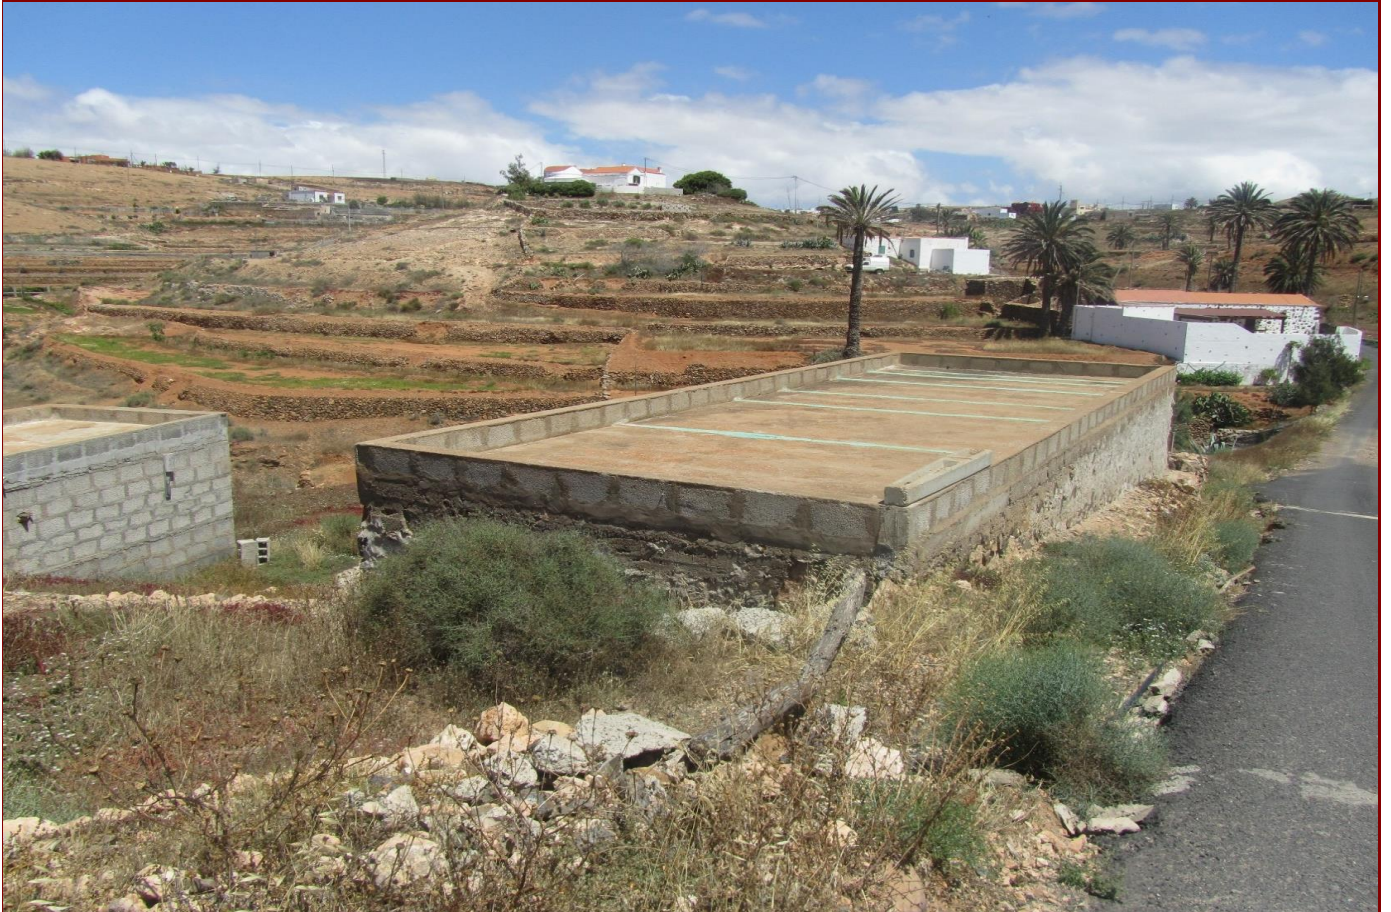
Descripción	Contrucción rural tradicional canaria de planta rectangular pero en el lado sur con paramento semicurvo. La cubierta es de vigas de palma y tarajal.
Tipología	Económico
Actividad relacionada	Ganadería
Bienes relacionados	Ninguno
Contexto material	Sin elementos destacables a considerar
Uso actual	En desuso
Estado de conservación	Malo
Espacio natural protegido	Esta dentro del espacio natural protegido del parque rural de Betancuria (F-04)
Clase y categoría del suelo	R.P.A. - Rústico de Protección Agraria en Zona de Uso Tradicional

Tipos de intervención	Investigación - Valorización - Mantenimiento - Conservación - Consolidación - Restauración
Usos compatibles	Ganadero
