CATÁLOGO DE PROTECCIÓN DE BIENES DEL INVENTARIO DEL PATRIMONIO ETNOGRÁFICO DE BETANCURIA

Ayuntamiento de
Betancuria

José Luis **Gutiérrez Padrón** & Asociados
— ARQUITECTOS —

FECHA: OCTUBRE DE 2023

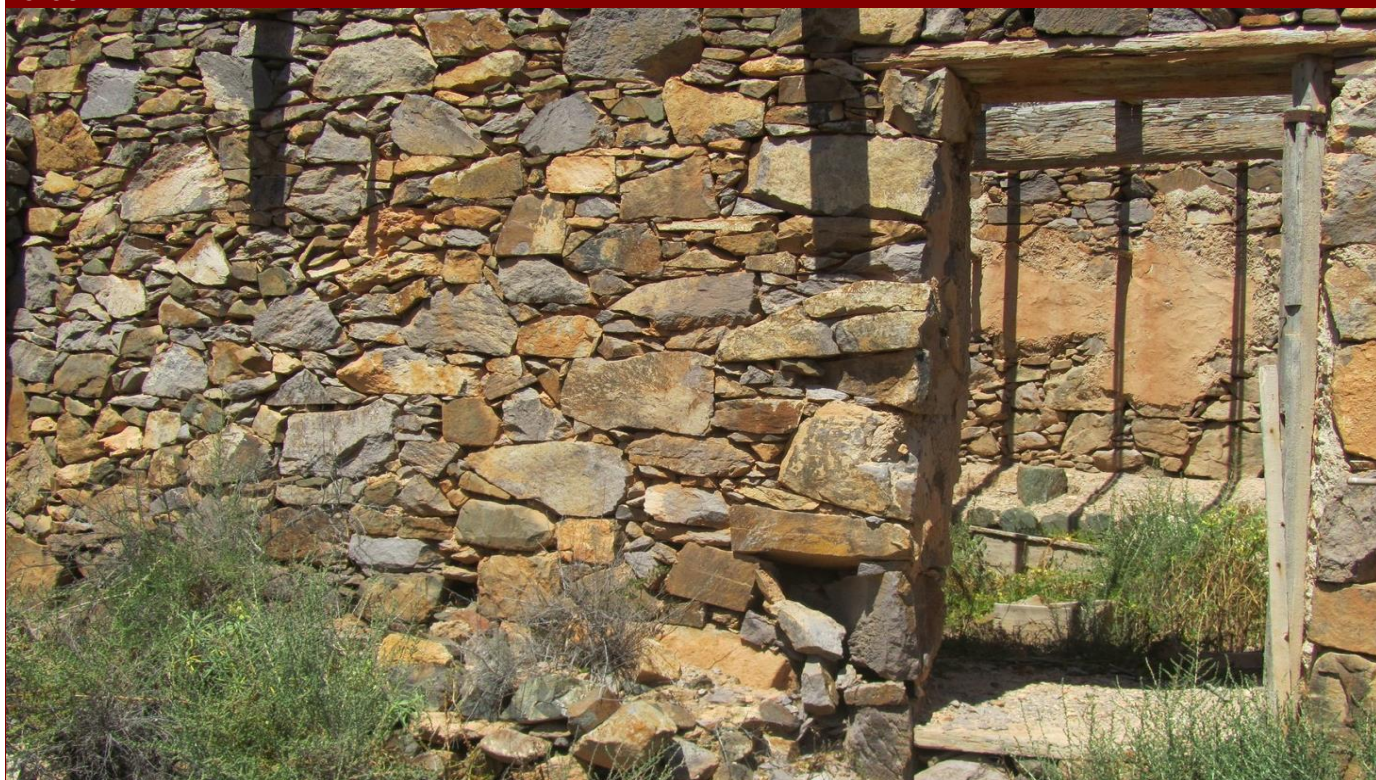
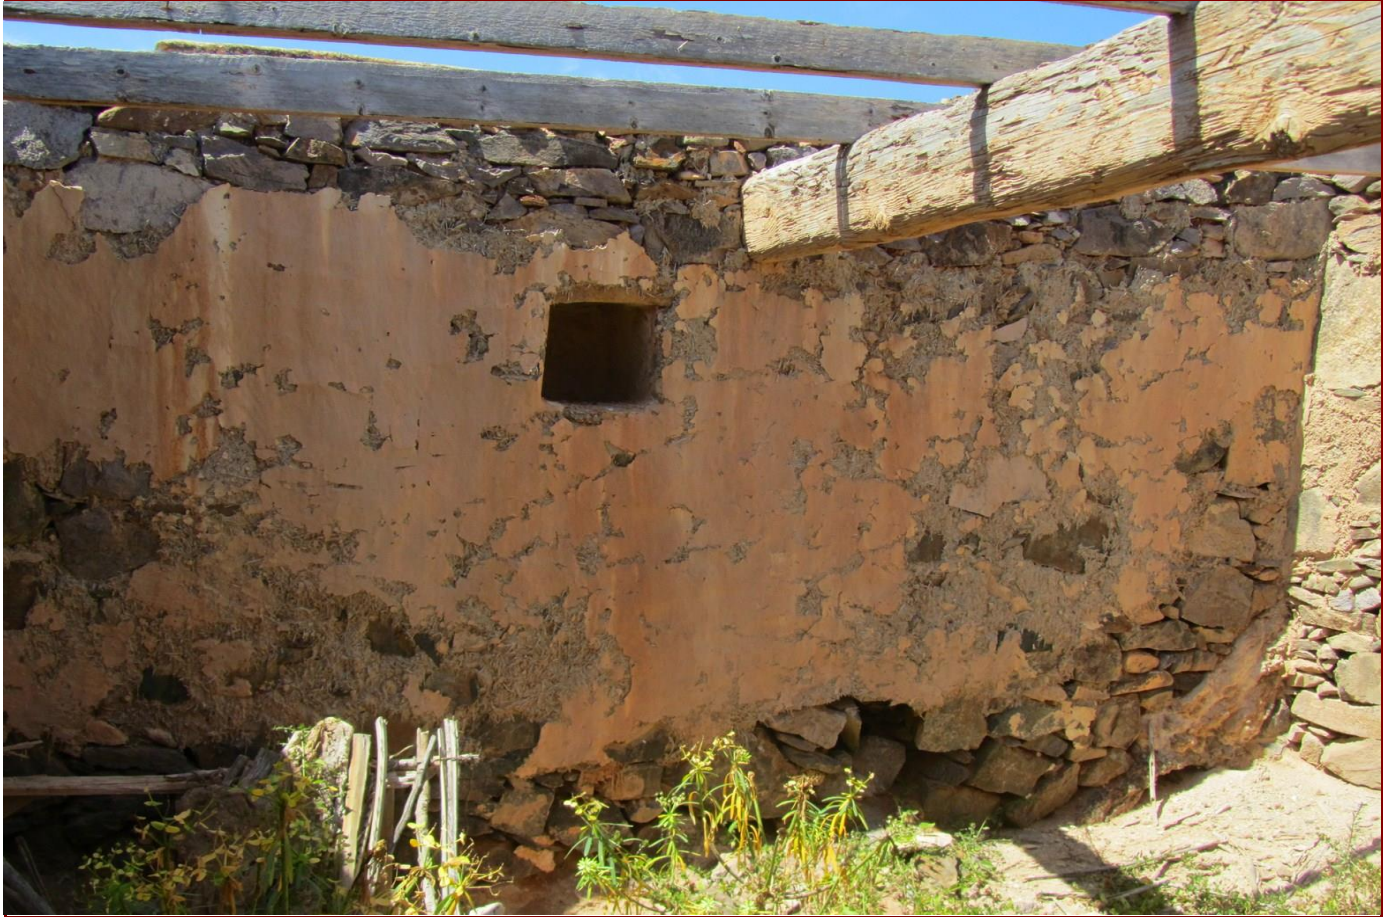
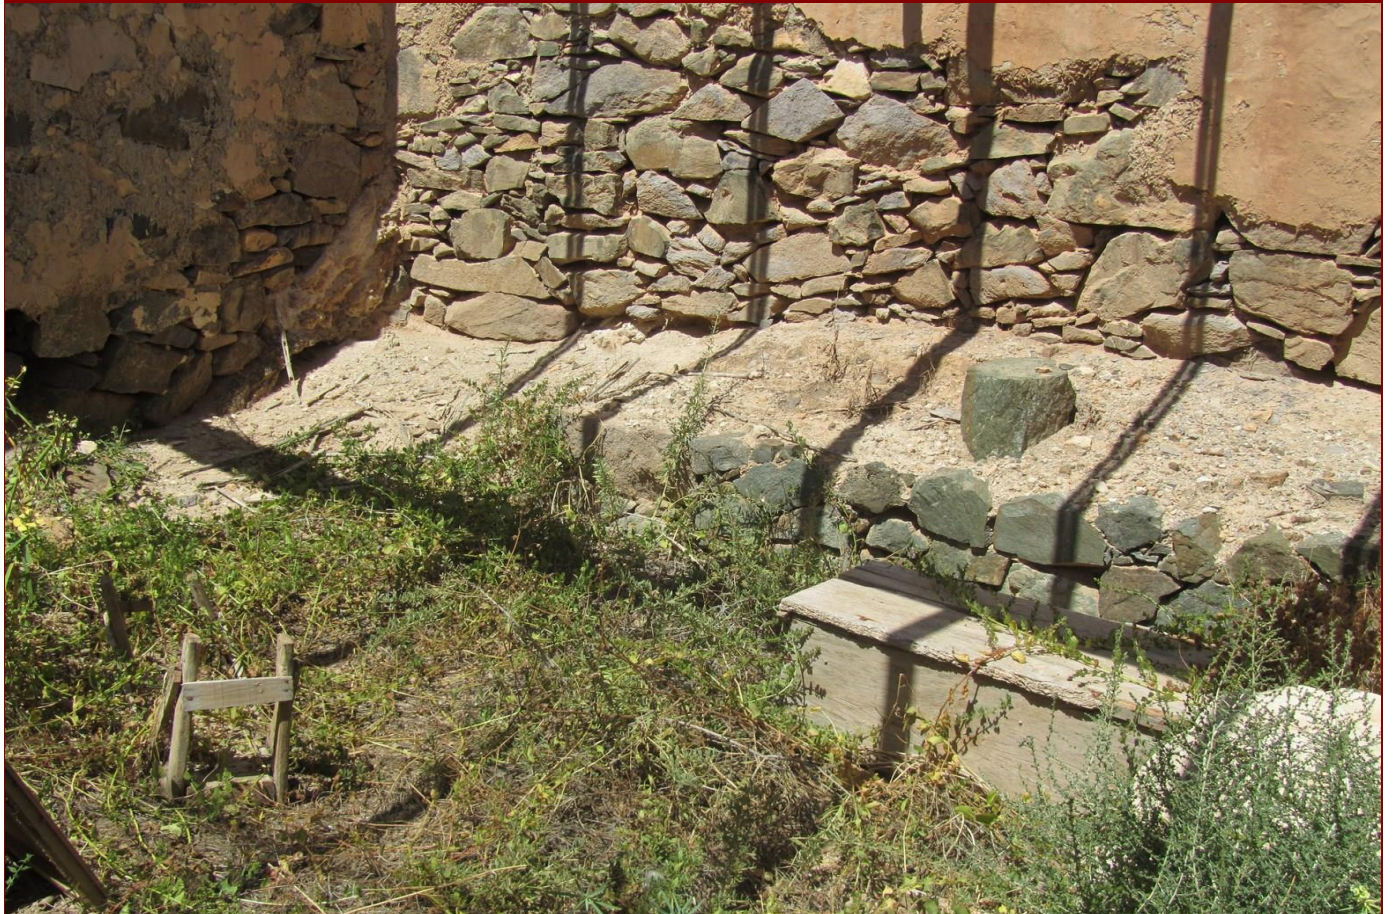
Descripción	Contrucción rural tradicional canaria con dos dependencias. La cubierta es plana de vigas circulares de madera con restos de palos de tarajal y torta encima.
Tipología	Económico
Actividad relacionada	Ganadería
Bienes relacionados	Ninguno
Contexto material	Se aprecian restos de una tahona
Uso actual	En la actualidad se sigue utilizando como corral
Estado de conservación	Malo
Espacio natural protegido	Esta fuera del espacio natural protegido del parque rural de Betancuria (F-04)
Clase y categoría del suelo	A.R.-Suelo Rústico de Asentamiento Rural

Tipos de intervención	Investigación - Valorización - Mantenimiento - Conservación - Consolidación - Restauración
Usos compatibles	Ganadero

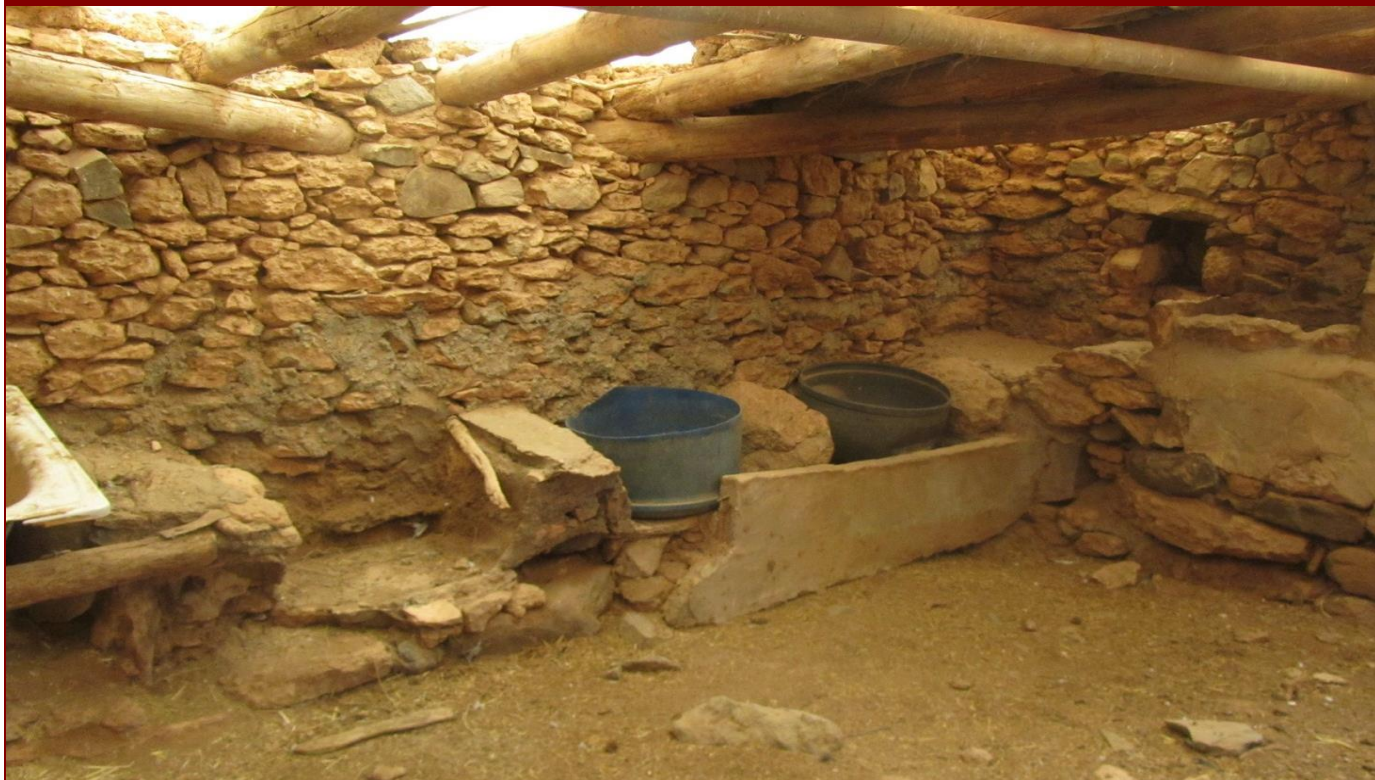
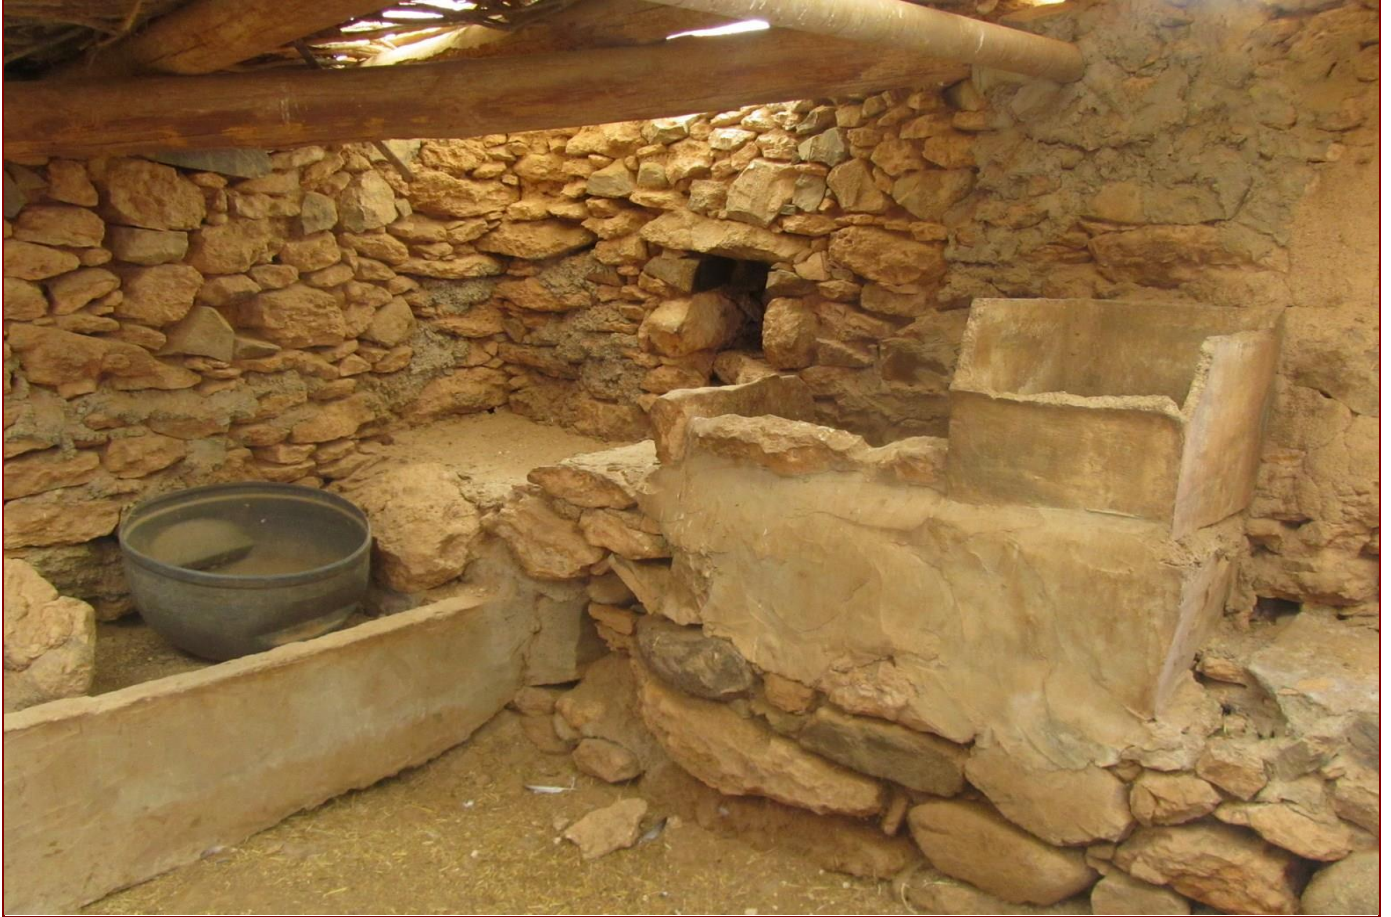
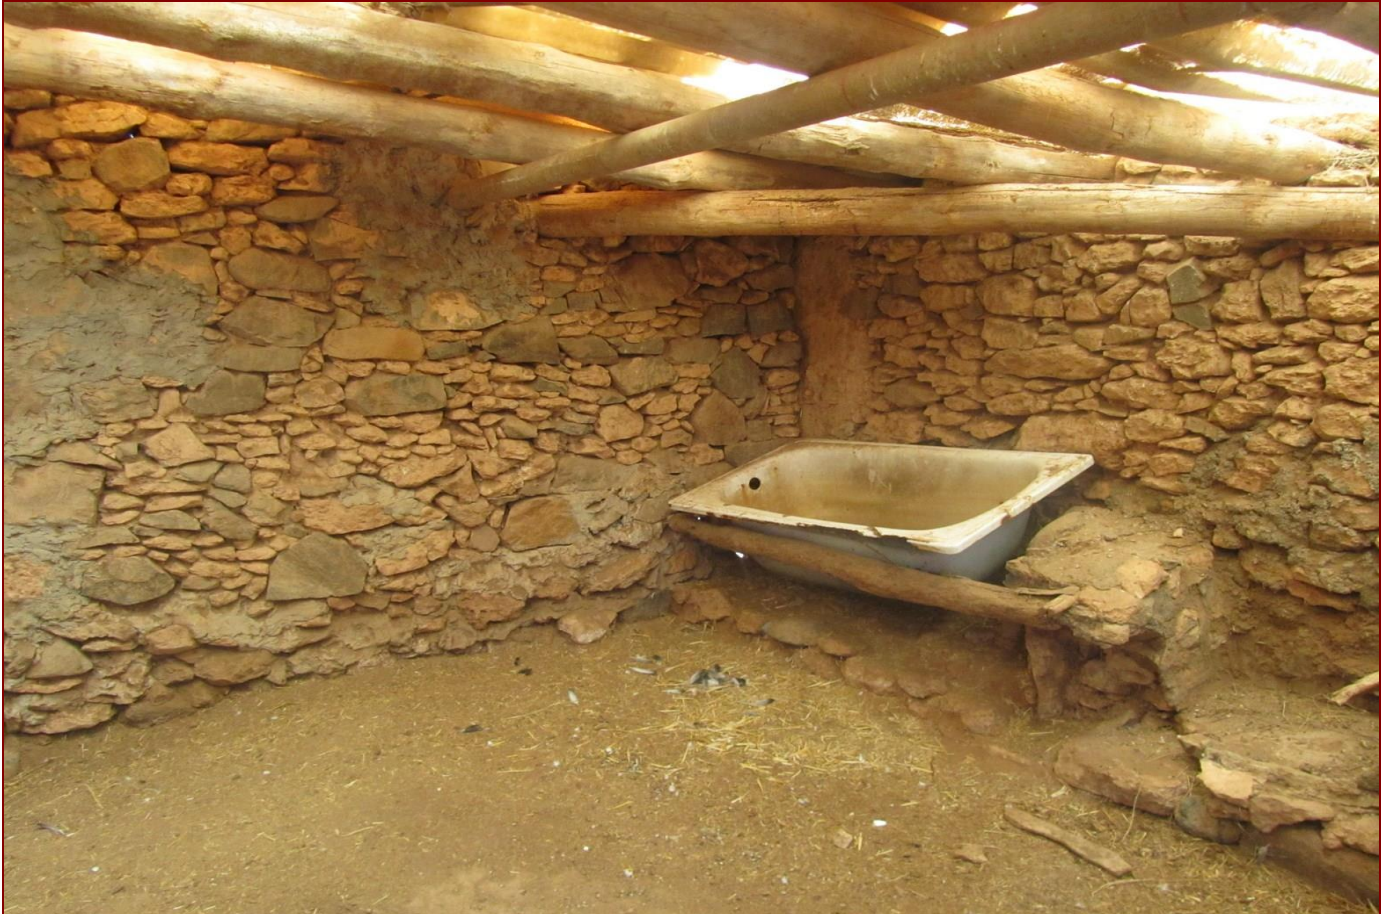
Descripción	Contrucción rural tradicional canaria de una estancia con cubierta plana de la que se aprecian restos de vigas de madera, palos de tarajal y torta encima.
Tipología	Económico
Actividad relacionada	Ganadería
Bienes relacionados	Barranco del Valle
Contexto material	Sin elementos destacables a considerar
Uso actual	En desuso
Estado de conservación	Malo
Espacio natural protegido	Esta fuera del espacio natural protegido del parque rural de Betancuria (F-04)
Clase y categoría del suelo	A.R.-Suelo Rústico de Asentamiento Rural

Tipos de intervención	Investigación - Valorización - Mantenimiento - Conservación - Consolidación - Restauración
Usos compatibles	Ganadero

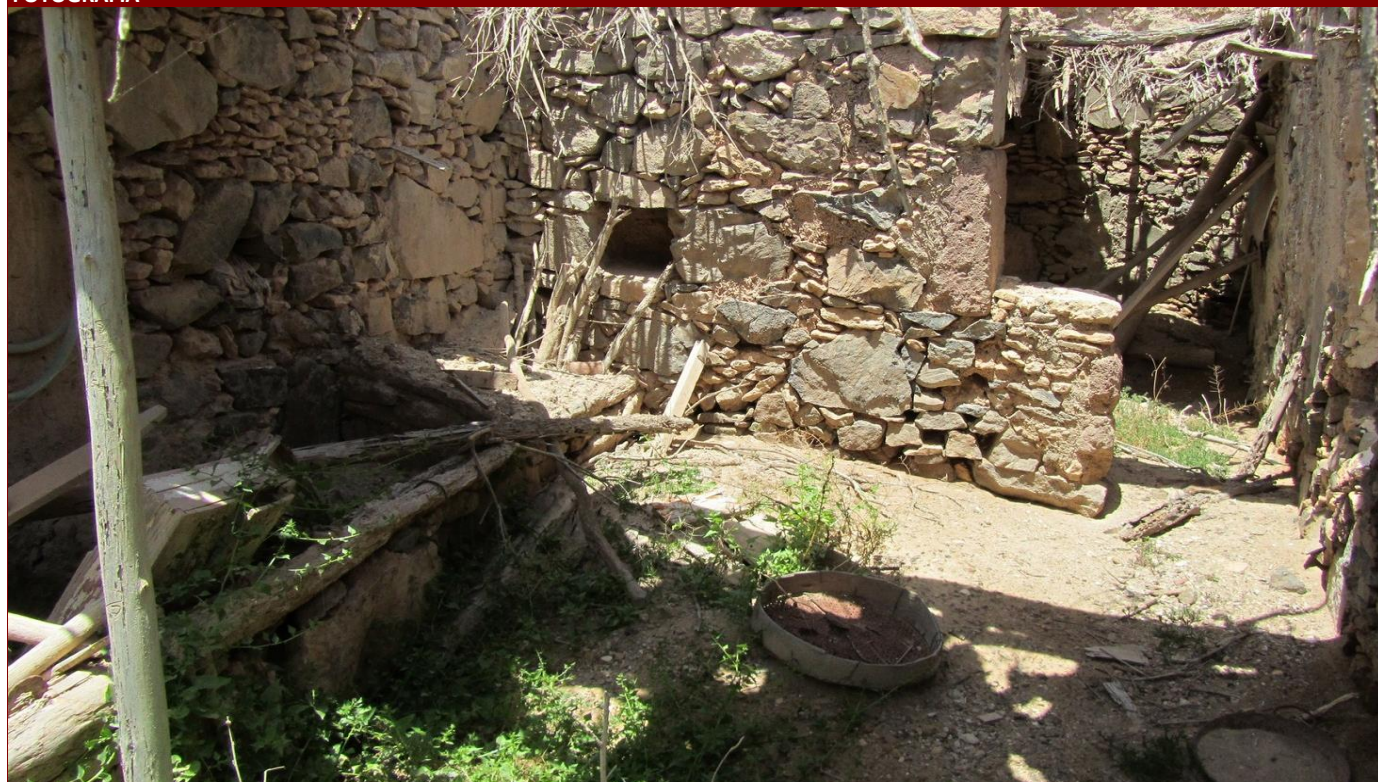
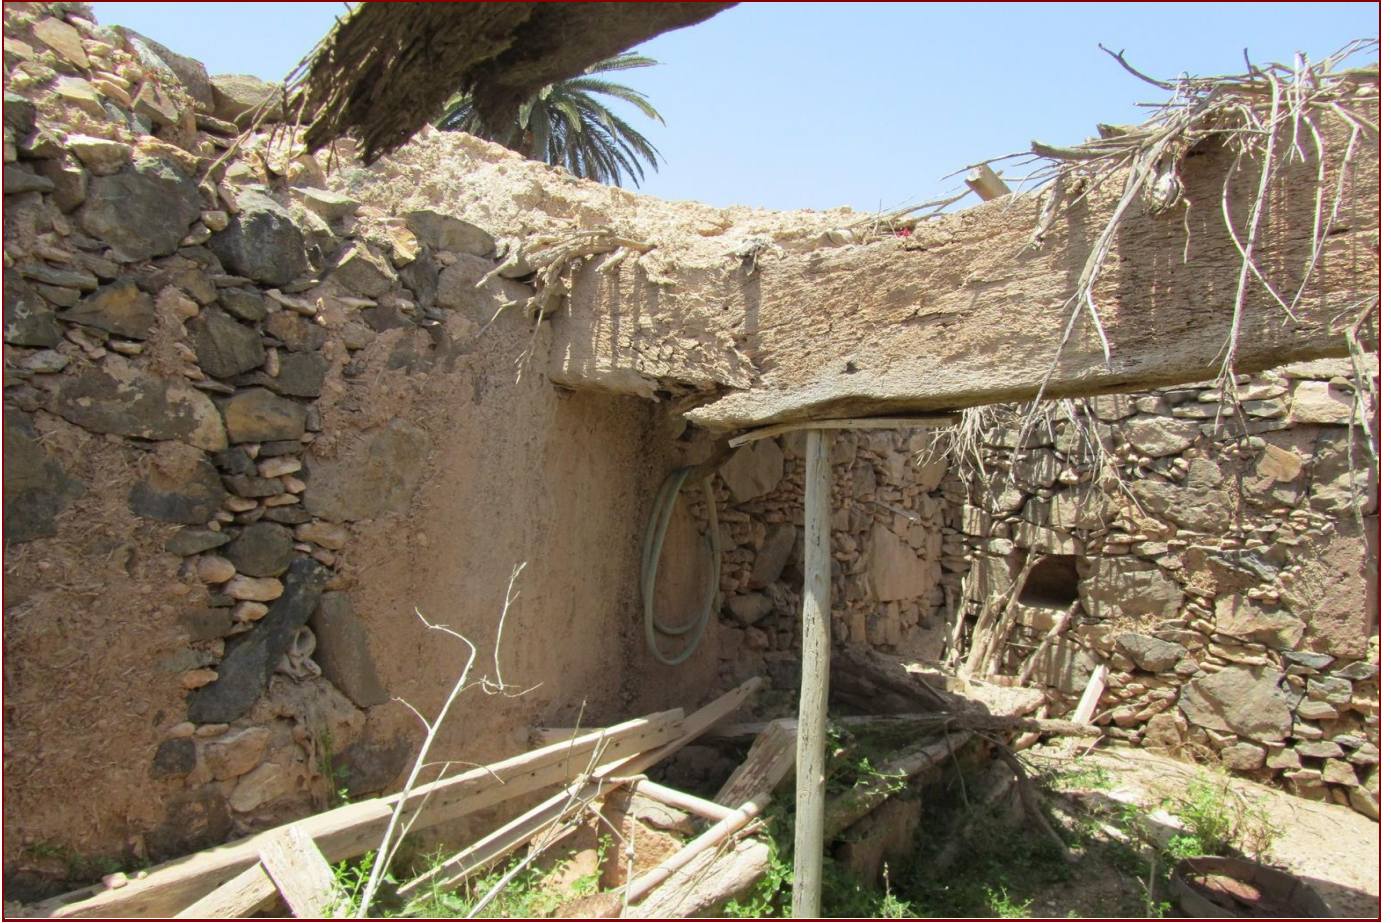
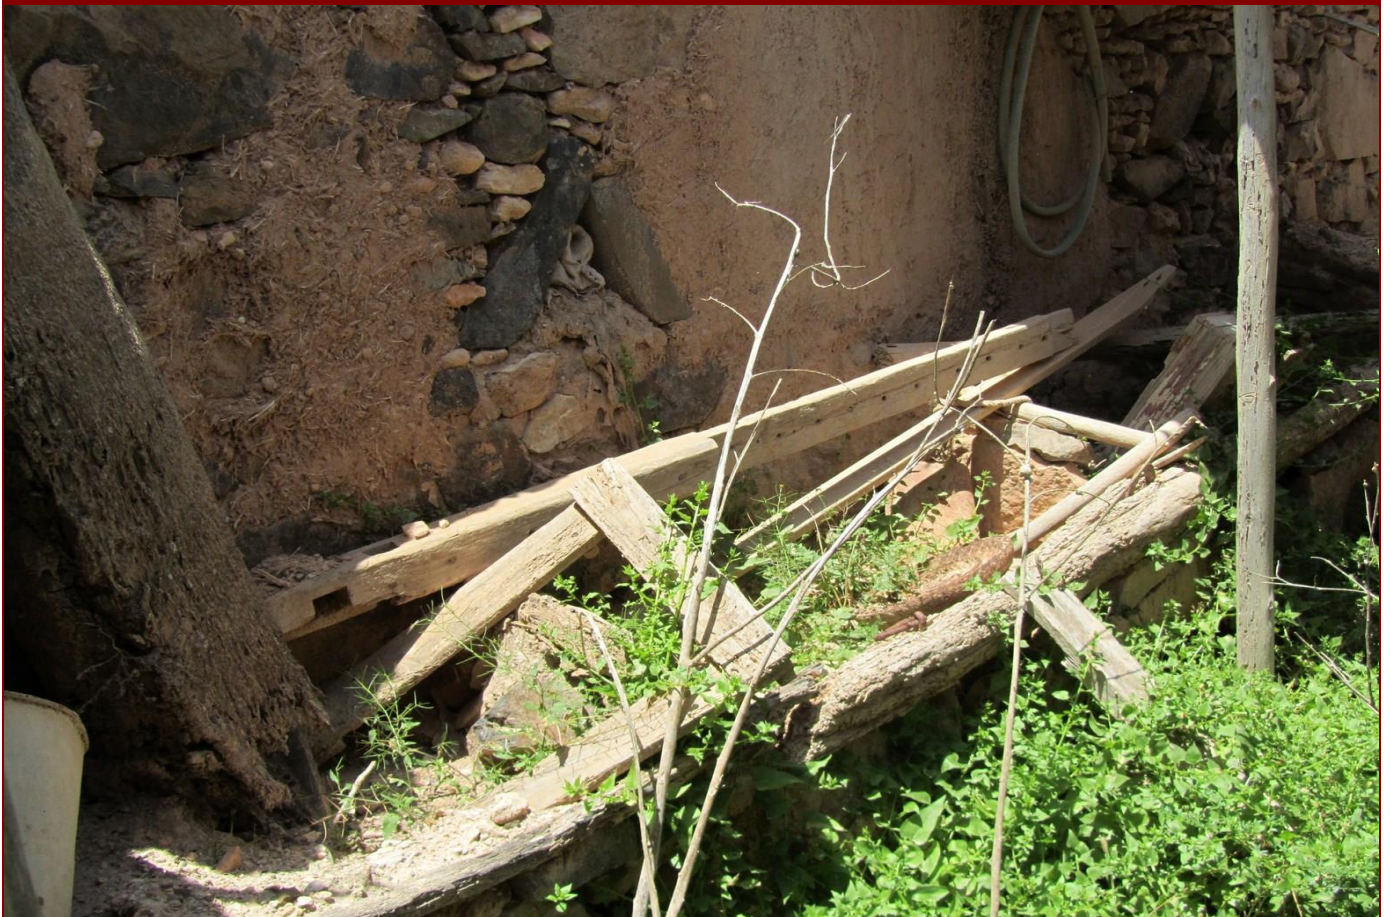
Descripción	Contrucción rural tradicional canaria de una estancia con cubierta plana de la que se aprecian restos de vigas de madera.
Tipología	Económico
Actividad relacionada	Ganadería
Bienes relacionados	Montaña Andrés Vera
Contexto material	Sin elementos destacables a considerar
Uso actual	En desuso
Estado de conservación	Malo
Espacio natural protegido	Esta fuera del espacio natural protegido del parque rural de Betancuria (F-04)
Clase y categoría del suelo	R.P.A. - Rústico de Protección Agraria en Zona de Uso Tradicional

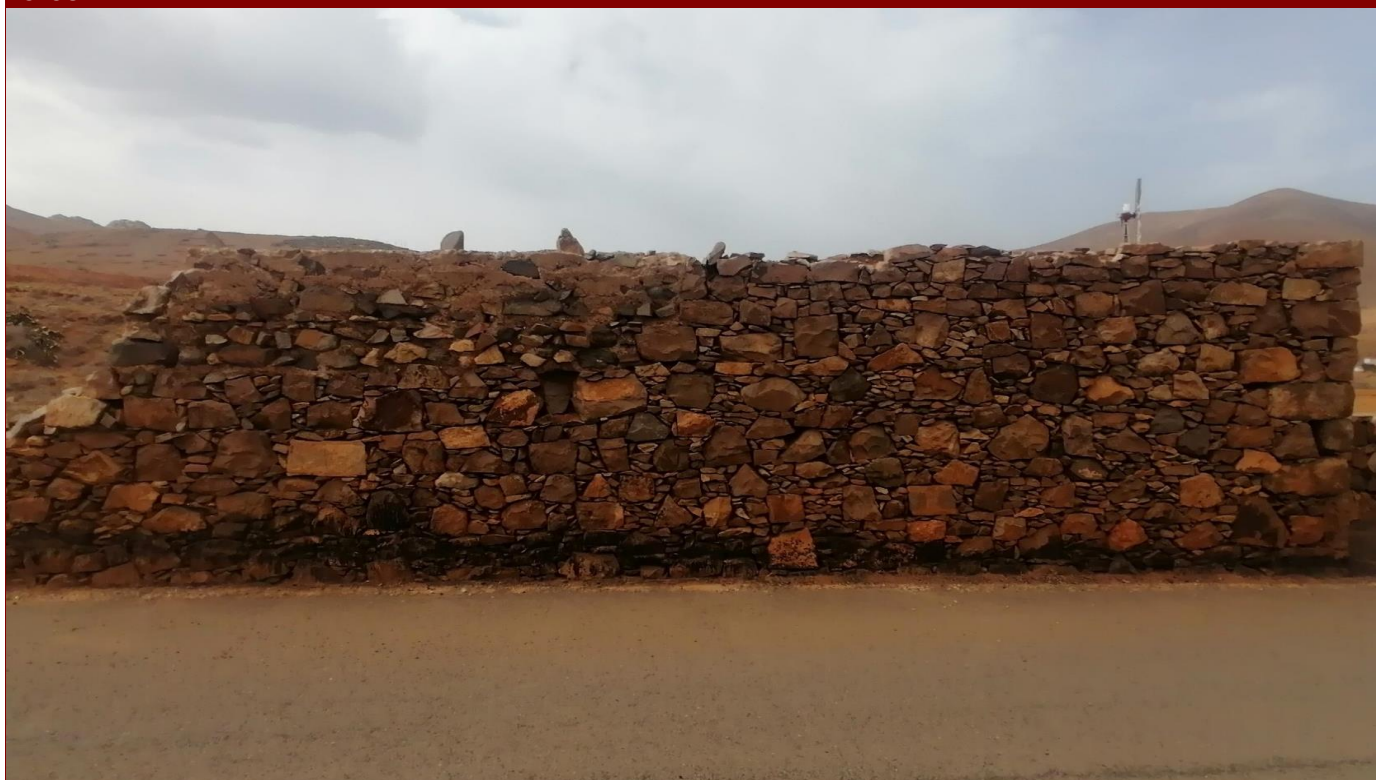
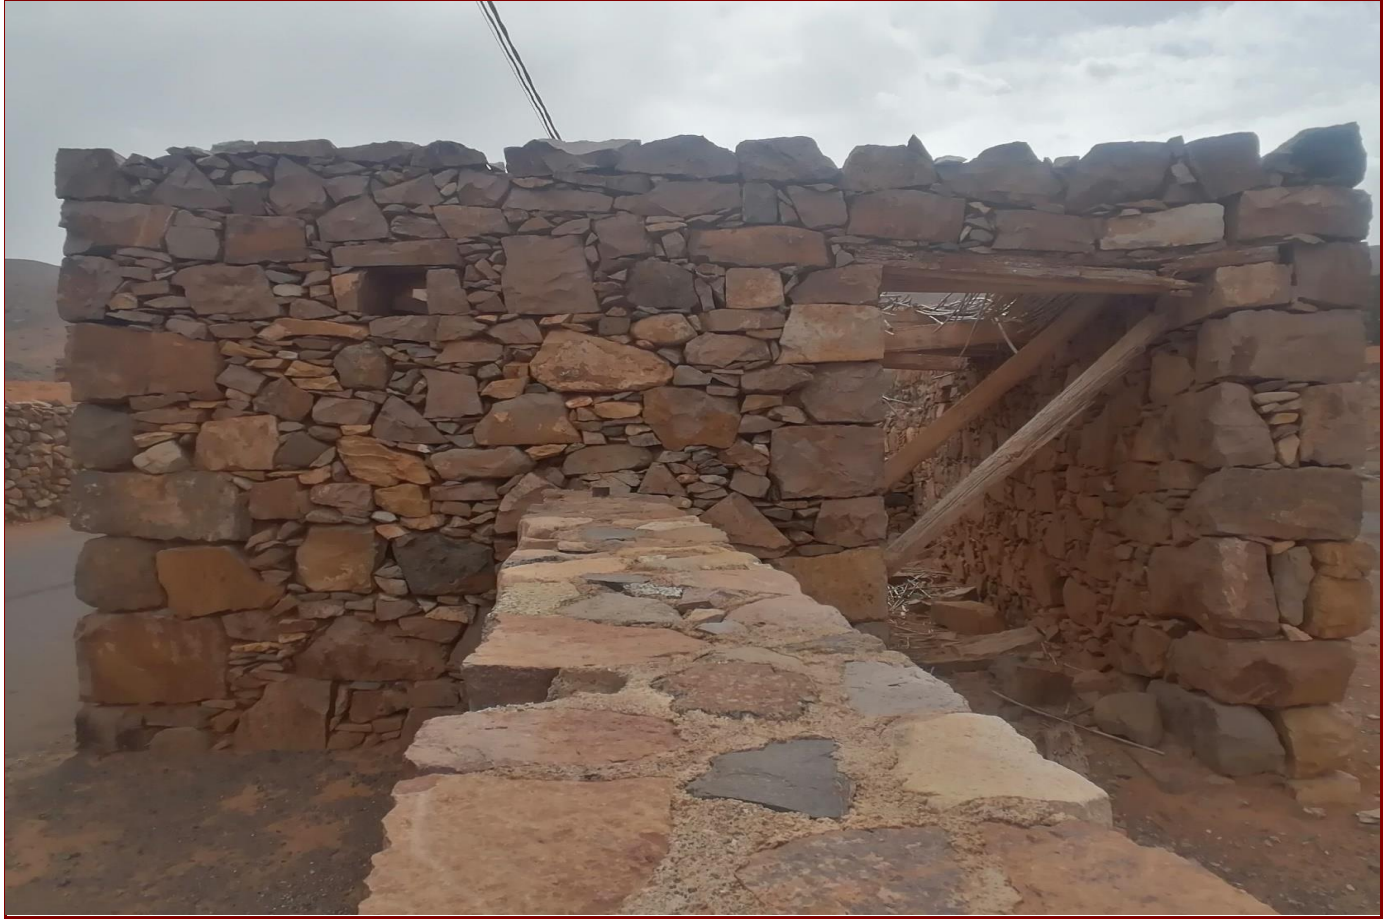
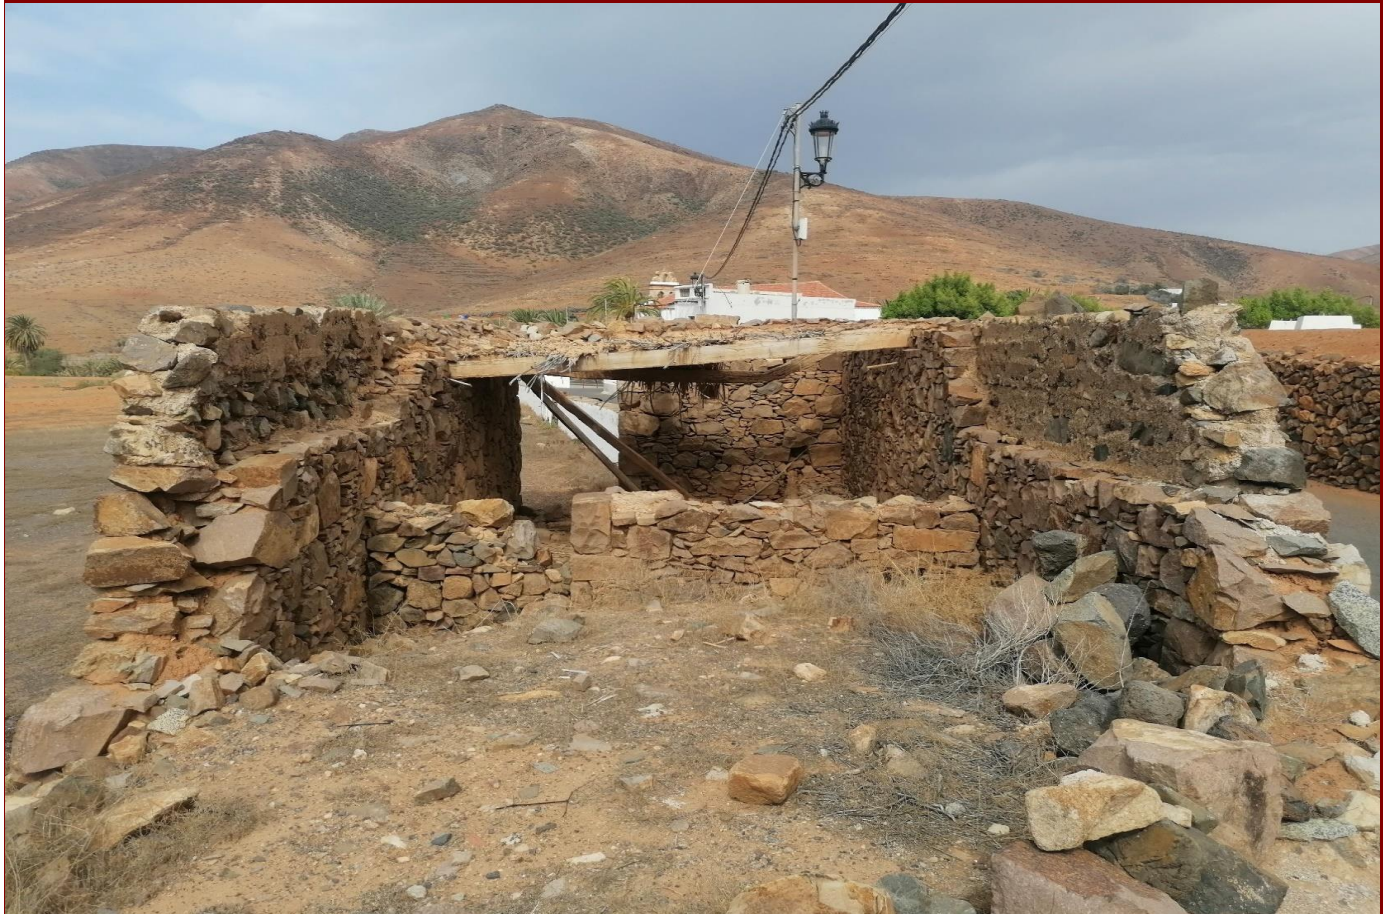
NCR94	
Nombre	Alpende
Municipio	Betancuria
Localidad	Vega de Río Palmas
Emplazamiento	Valle de Los Granadillos
Hoja Mapa	FV-26C
Coordenadas geográficas UTM X	588586
Coordenadas geográficas UTM Y	3140477
Coordenadas geográficas UTM Z (ALTITUD)	216

Descripción	Contrucción rural tradicional canaria de una estancia con cubierta plana realizada con vigas de madera, caña y torta encima.
Tipología	Económico
Actividad relacionada	Ganadería
Bienes relacionados	Barranco de las Peñitas
Contexto material	Sin elementos destacables a considerar
Uso actual	En desuso
Estado de conservación	Malo
Espacio natural protegido	Esta dentro del espacio natural protegido del parque rural de Betancuria (F-04)
Clase y categoría del suelo	R.P.A. - Rústico de Protección Agraria en Zona de Uso Tradicional

Criterio de catalogación	Actividad ganadera tradicional de interés
Grado de protección	Ambiental
Valor Etnográfico	Medio
Propuestas de actuación 1	Preventivas
Propuestas de actuación 2	Correctoras
Propuestas de actuación 3

Tipos de intervención	Investigación - Valorización - Mantenimiento - Conservación - Consolidación - Restauración
Usos compatibles	Ganadero

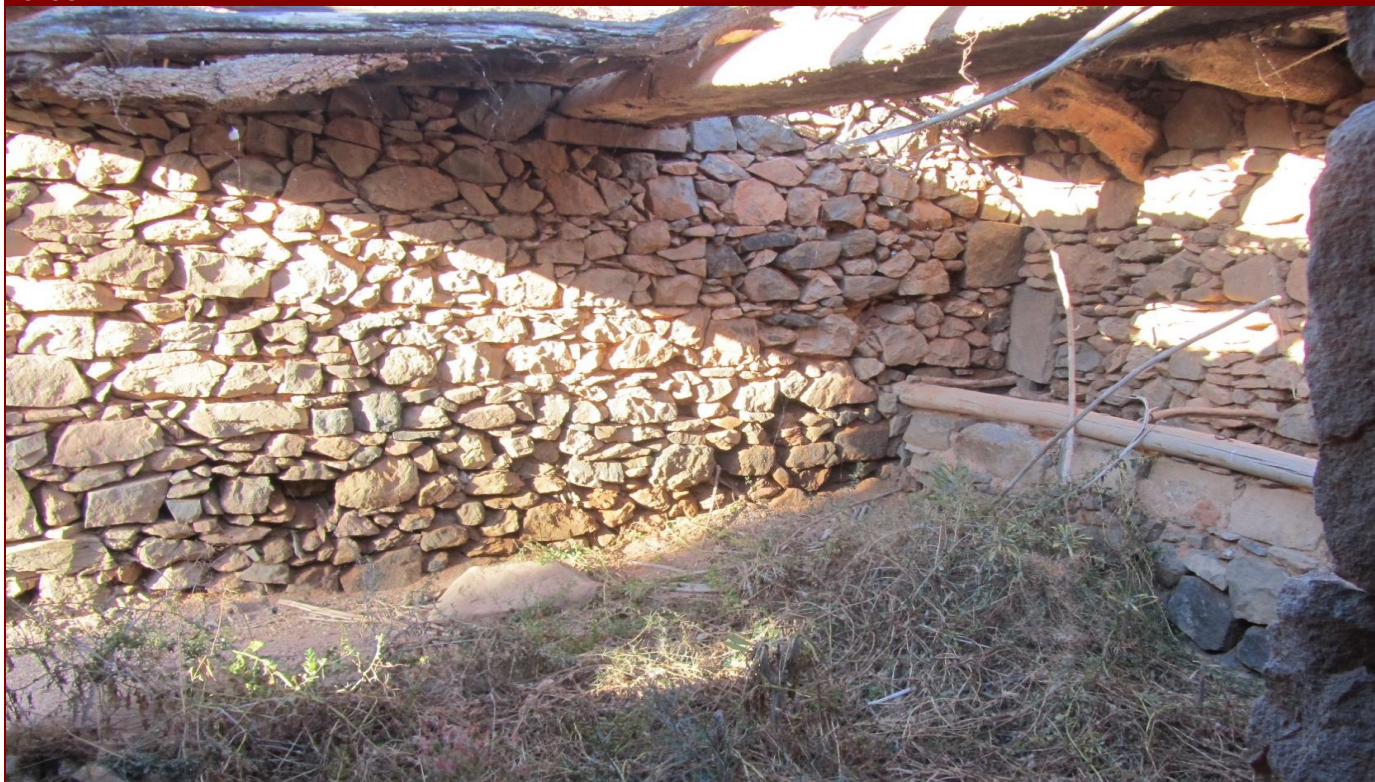
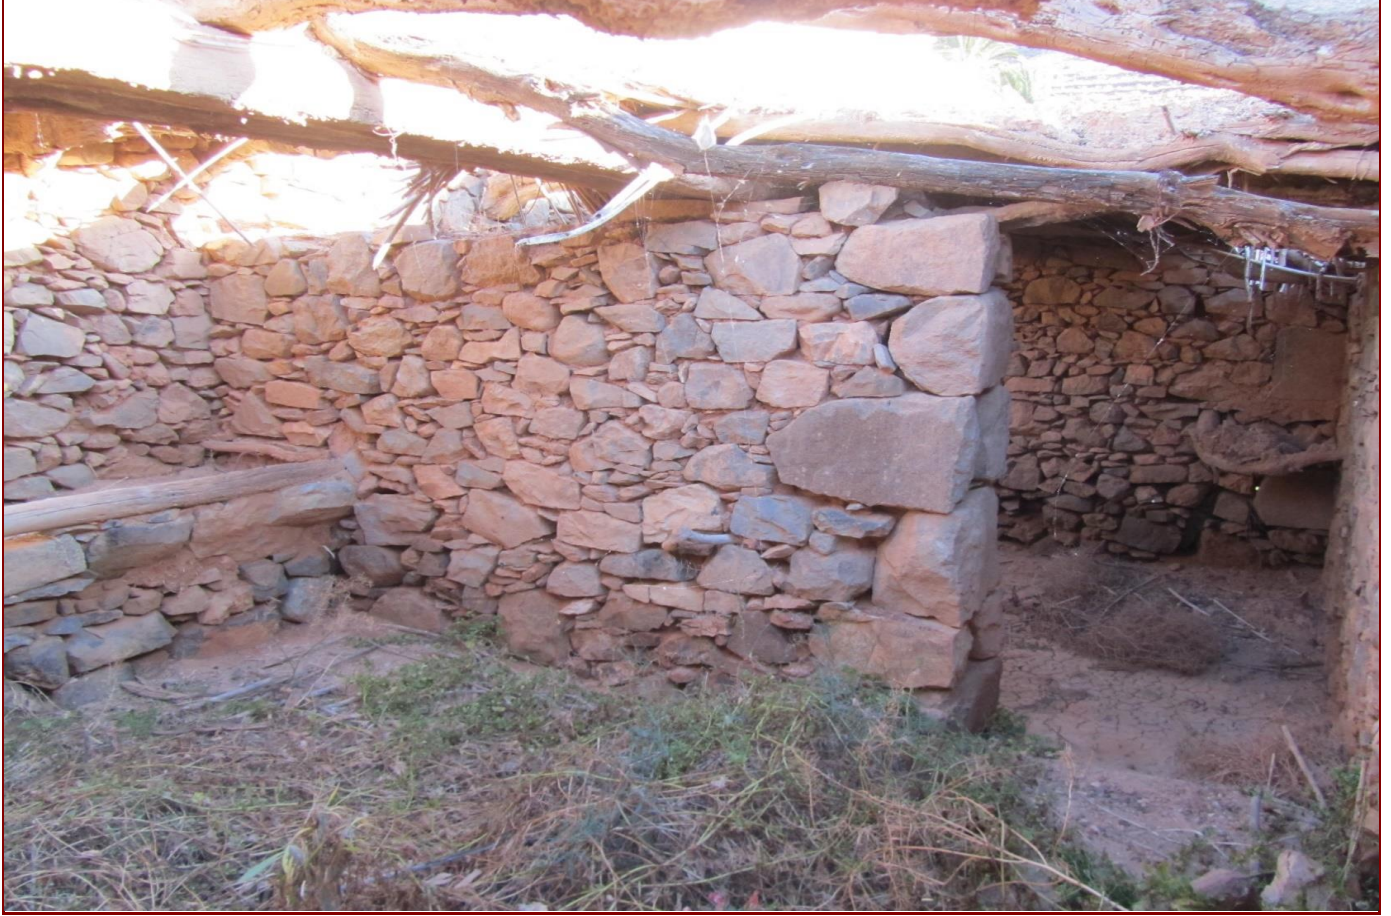
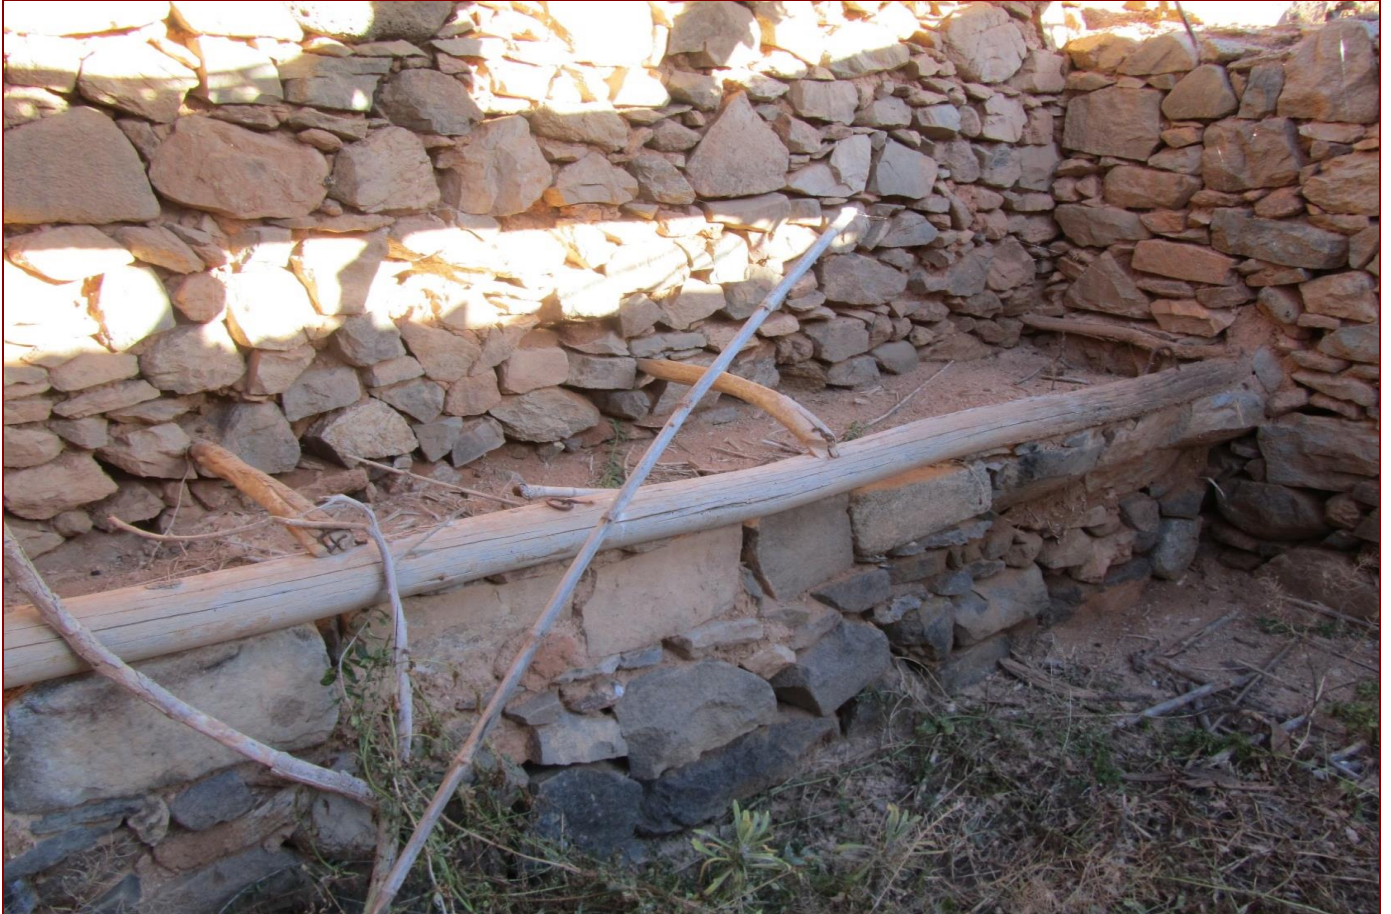
NCR94	
Nombre	Alpende
Municipio	Betancuria
Localidad	Vega de Río Palmas
Emplazamiento	Valle del Corral
Hoja Mapa	FV-26C
Coordenadas geográficas UTM X	591234
Coordenadas geográficas UTM Y	3140529
Coordenadas geográficas UTM Z (ALTITUD)	326

Descripción	Contrucción rural tradicional canaria de una pequeña estancia con cubierta plana realizada con vigas de tarajal, tilla de casa y torta.
Tipología	Económico
Actividad relacionada	Ganadería
Bienes relacionados	Barranco de Mal Vacio
Contexto material	Sin elementos destacables a considerar
Uso actual	En desuso
Estado de conservación	Regular
Espacio natural protegido	Esta dentro del espacio natural protegido del parque rural de Betancuria (F-04)
Clase y categoría del suelo	R.P.A. - Rústico de Protección Agraria en Zona de Uso Tradicional

Criterio de catalogación	Actividad ganadera tradicional de interés
Grado de protección	Ambiental
Valor Etnográfico	Medio
Propuestas de actuación 1	Preventivas
Propuestas de actuación 2	
Propuestas de actuación 3

Tipos de intervención	Investigación - Valorización - Mantenimiento - Conservación - Consolidación - Restauración
Usos compatibles	Ganadero

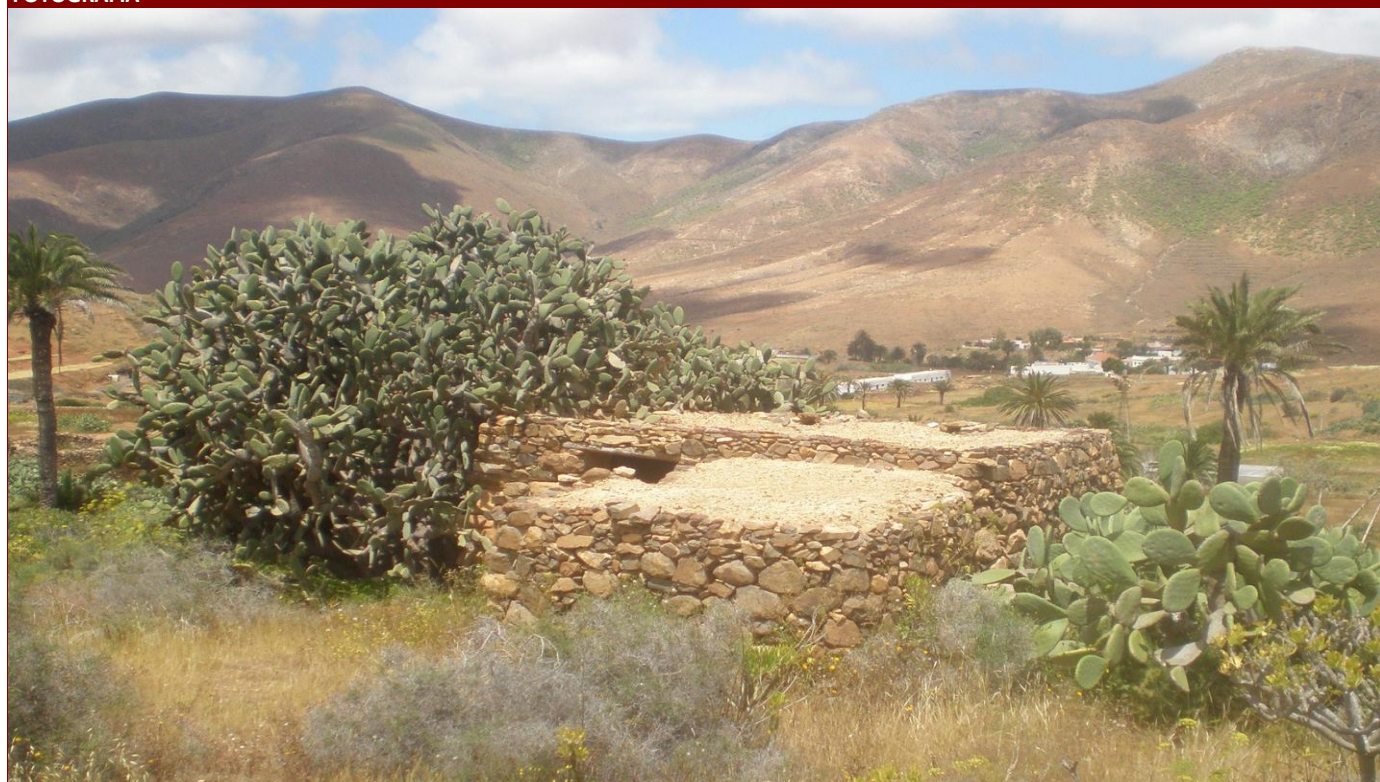
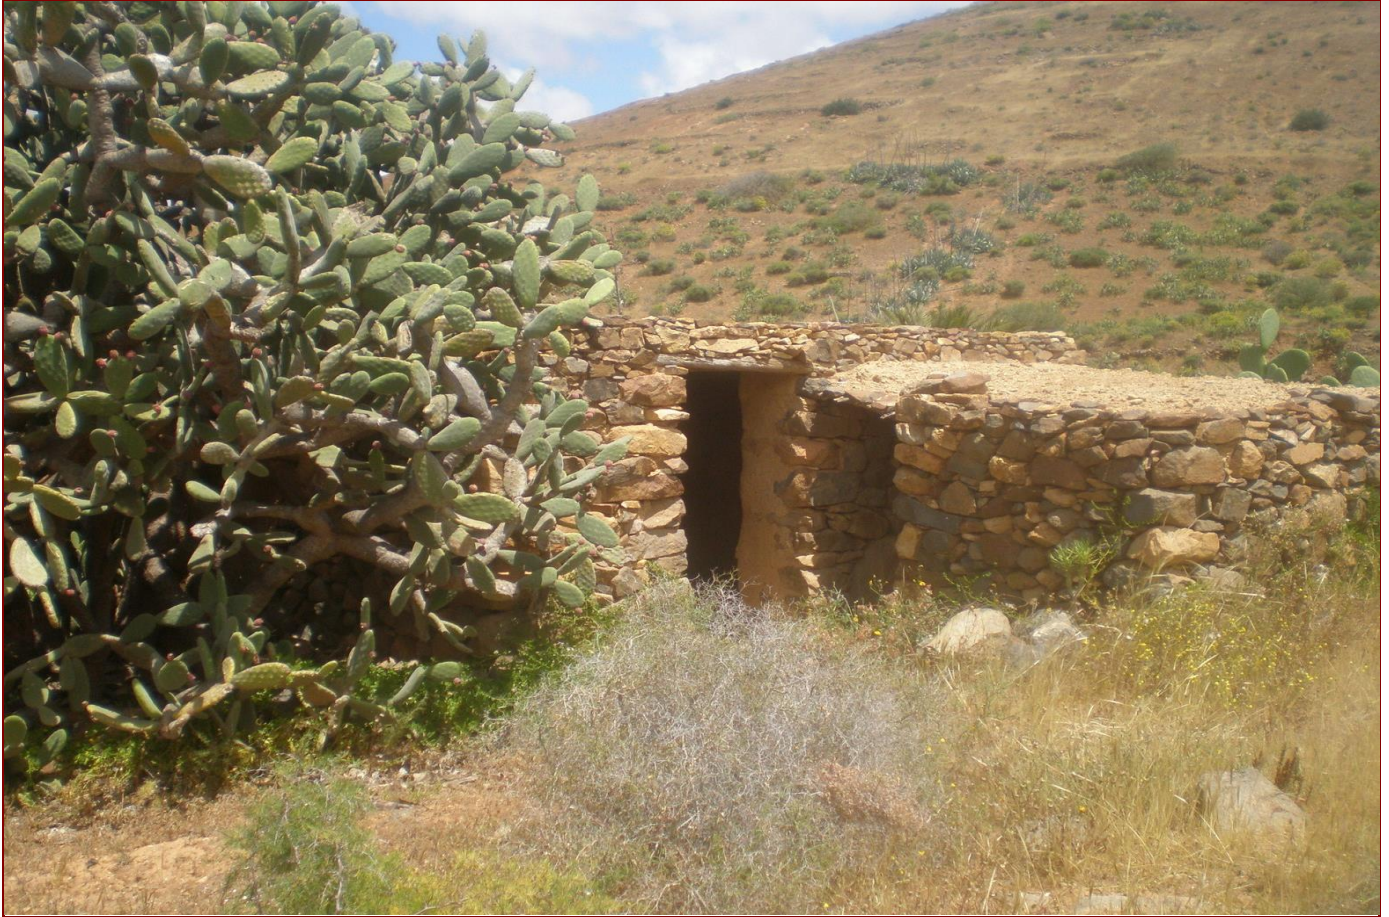
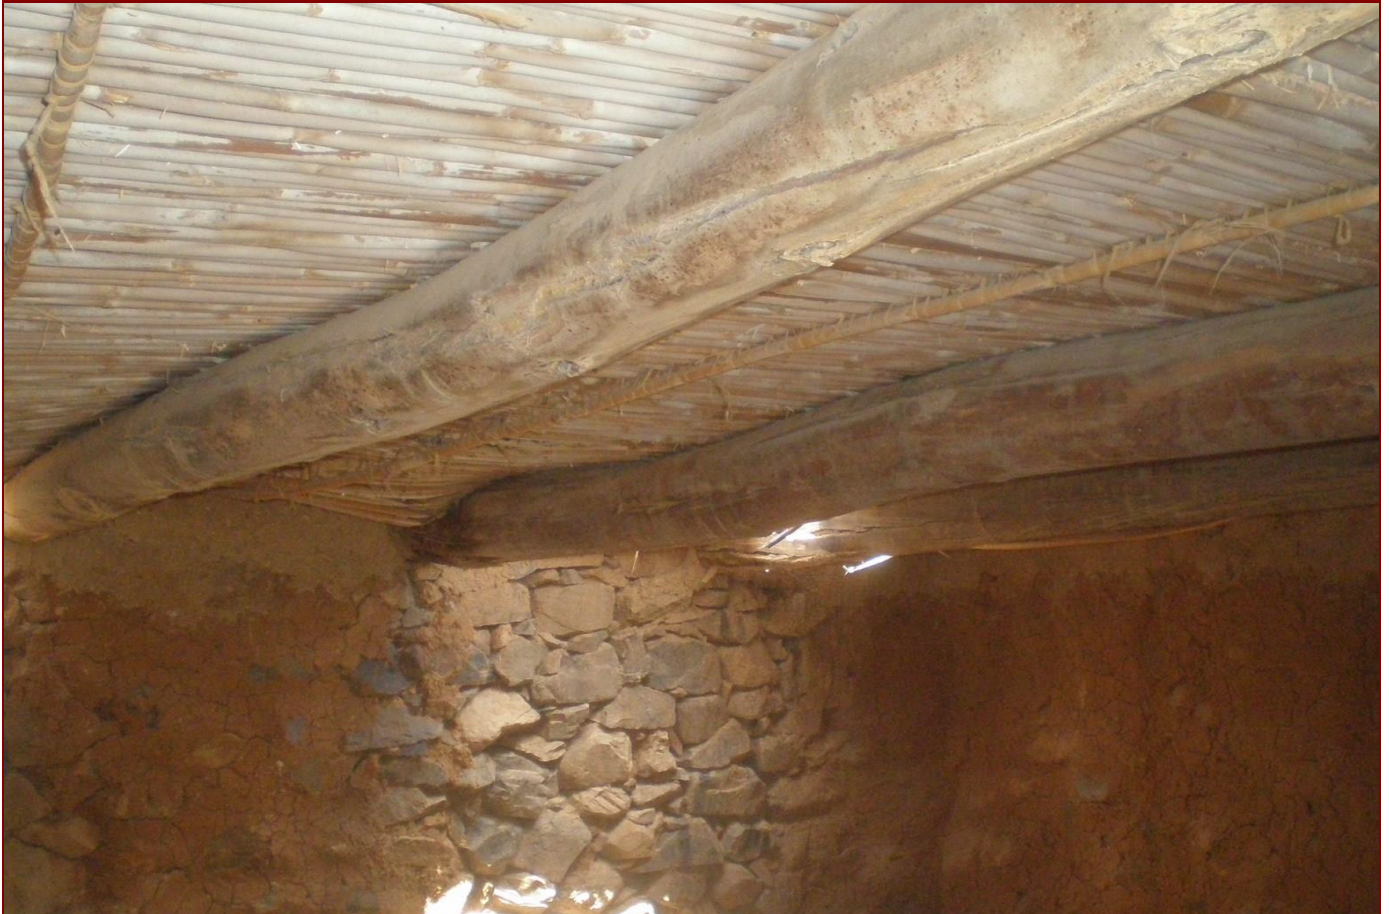
NCR94	
Nombre	Alpende
Municipio	Betancuria
Localidad	Vega de Río Palmas
Emplazamiento	La Banda
Hoja Mapa	FV-26C
Coordenadas geográficas UTM X	589314
Coordenadas geográficas UTM Y	3141072
Coordenadas geográficas UTM Z (ALTITUD)	245

Descripción	Contrucción rural tradicional canaria de una estancia con cubierta plana realizada con vigas de madera, caña y torta encima.
Tipología	Económico
Actividad relacionada	Ganadería
Bienes relacionados	Ninguno
Contexto material	Sin elementos destacables a considerar
Uso actual	En desuso
Estado de conservación	Regular
Espacio natural protegido	Esta dentro del espacio natural protegido del parque rural de Betancuria (F-04)
Clase y categoría del suelo	R.P.A. - Rústico de Protección Agraria en Zona de Uso Tradicional

Criterio de catalogación	Actividad ganadera tradicional de interés
Grado de protección	Ambiental
Valor Etnográfico	Medio
Propuestas de actuación 1	Preventivas
Propuestas de actuación 2	
Propuestas de actuación 3

Tipos de intervención	Investigación - Valorización - Mantenimiento - Conservación - Consolidación - Restauración
Usos compatibles	Ganadero
