CATÁLOGO DE PROTECCIÓN DE BIENES DEL INVENTARIO DEL PATRIMONIO ETNOGRÁFICO DE BETANCURIA

Ayuntamiento de
Betancuria

José Luis **Gutiérrez Padrón** & Asociados
— ARQUITECTOS —

FECHA: OCTUBRE DE 2023

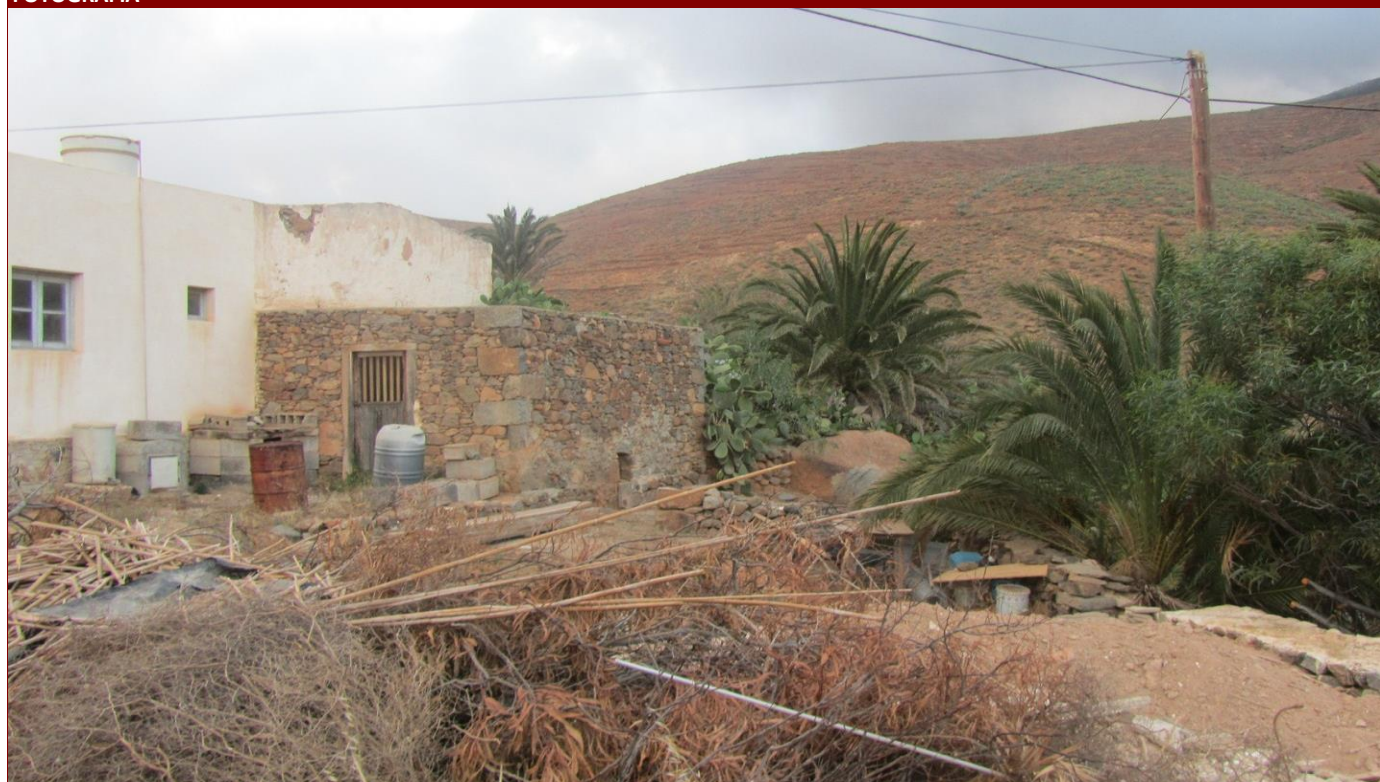
NCR94	
Nombre	Alpende
Municipio	Betancuria
Localidad	Vega de Río Palmas
Emplazamiento	Suerte del Riego
Hoja Mapa	FV-26C
Coordenadas geográficas UTM X	591002
Coordenadas geográficas UTM Y	3140905
Coordenadas geográficas UTM Z (ALTITUD)	291

Descripción	Contrucción rural tradicional canaria de una estancia con cubierta plana realizada con vigas de madera, caña y torta encima.
Tipología	Económico
Actividad relacionada	Ganadería
Bienes relacionados	Barranco de Mal Vacio
Contexto material	Noria y estanque
Uso actual	En desuso
Estado de conservación	Malo
Espacio natural protegido	Esta dentro del espacio natural protegido del parque rural de Betancuria (F-04)
Clase y categoría del suelo	R.P.A. - Rústico de Protección Agraria en Zona de Uso Tradicional

Criterio de catalogación	Actividad ganadera tradicional de interés
Grado de protección	Ambiental
Valor Etnográfico	Medio
Propuestas de actuación 1	Preventivas
Propuestas de actuación 2	Correctoras
Propuestas de actuación 3

Tipos de intervención	Investigación - Valorización - Mantenimiento - Conservación - Consolidación - Restauración
Usos compatibles	Ganadero

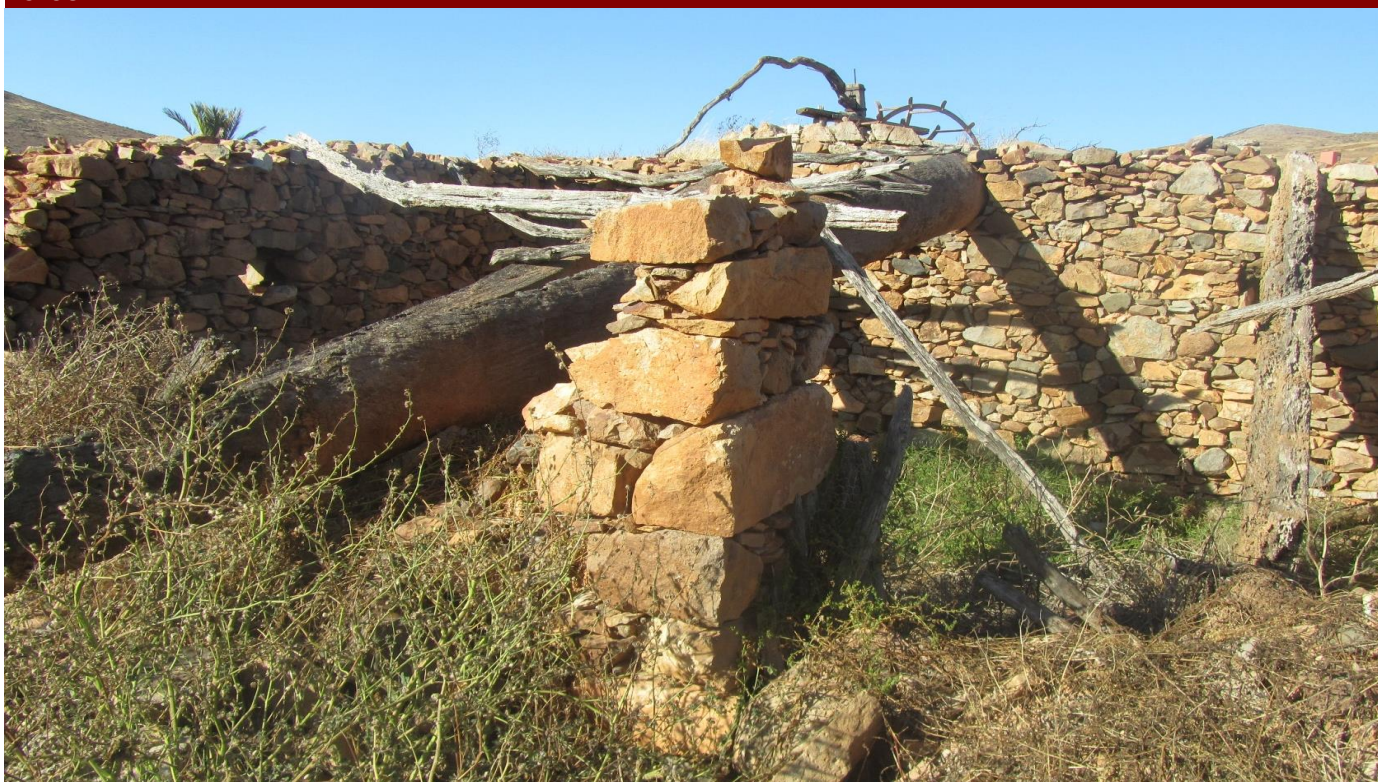
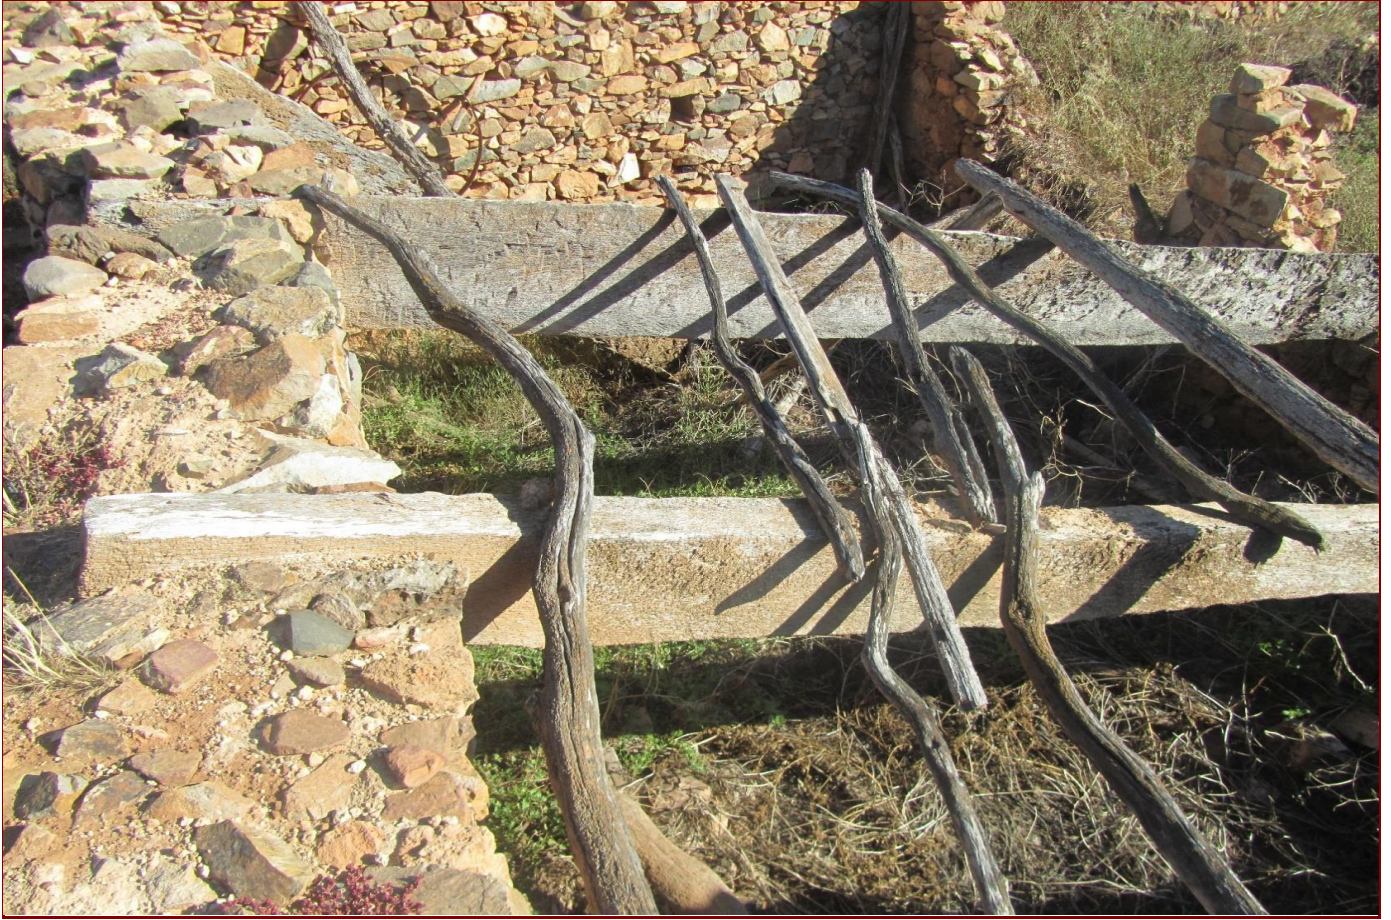
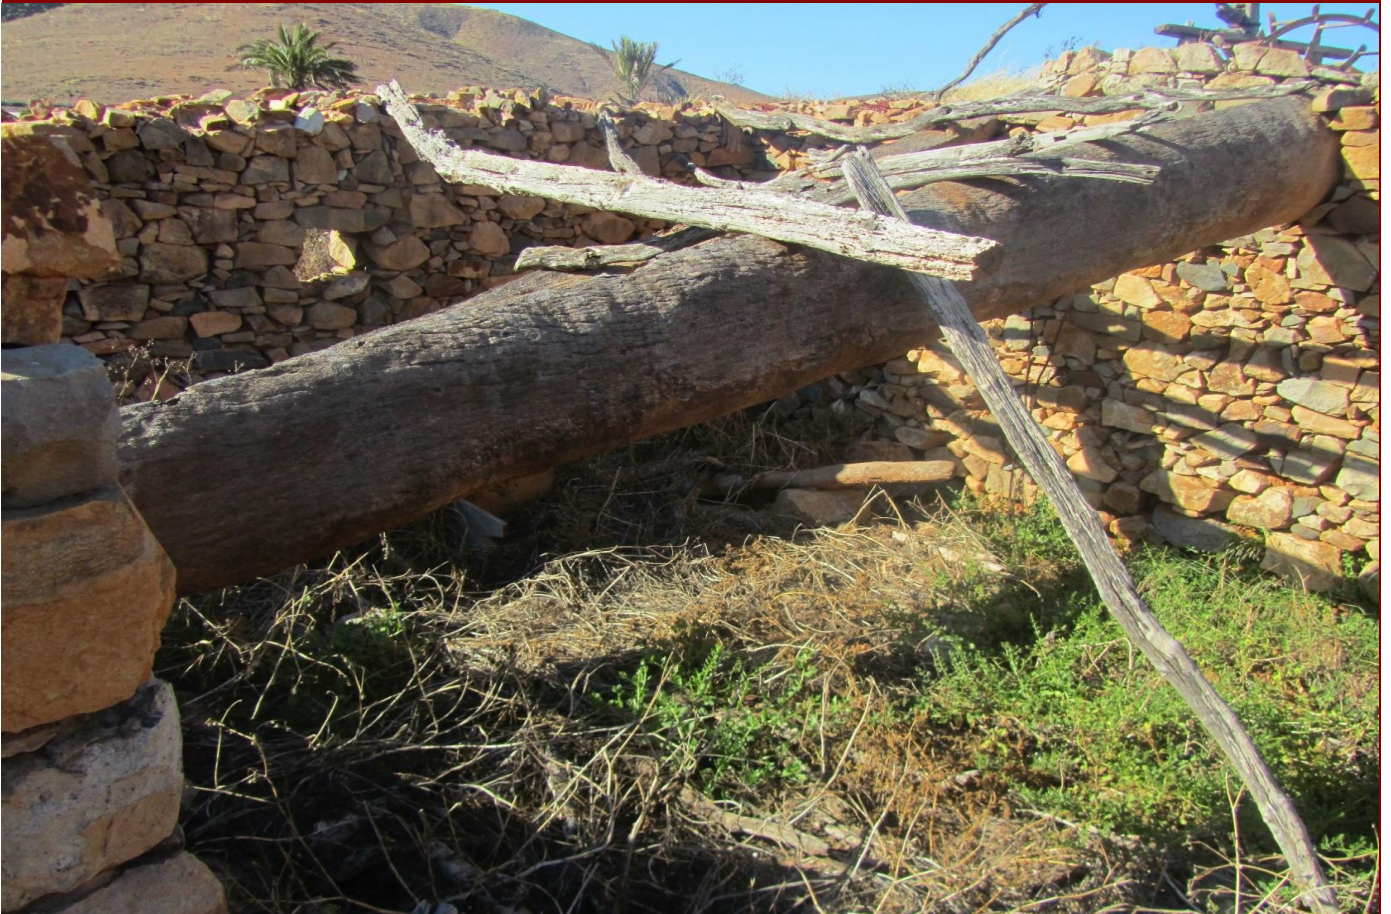
NCR94	
Nombre	Bebedero
Municipio	Betancuria
Localidad	Betancuria
Emplazamiento	Betancuria
Hoja Mapa	FV-26B
Coordenadas geográficas UTM X	592337
Coordenadas geográficas UTM Y	3144757
Coordenadas geográficas UTM Z (ALTITUD)	393

Descripción	Bebedero de piedra, tradicional de la agricultura canaria.
Tipología	Económico
Actividad relacionada	Ganadería
Bienes relacionados	Barranco del Convento
Contexto material	Se encuentra adosado a un pozo
Uso actual	En desuso
Estado de conservación	Regular
Espacio natural protegido	Esta dentro del espacio natural protegido del parque rural de Betancuria (F-04)
Clase y categoría del suelo	S.U.C.U. - Suelo Urbano Consolidado

Criterio de catalogación	Actividad hidráulica tradicional de interés
Grado de protección	Integral
Valor Etnográfico	Alto
Propuestas de actuación 1	Preventivas
Propuestas de actuación 2	
Propuestas de actuación 3

Tipos de intervención	Mantenimiento - Conservación
Usos compatibles	Ganadero

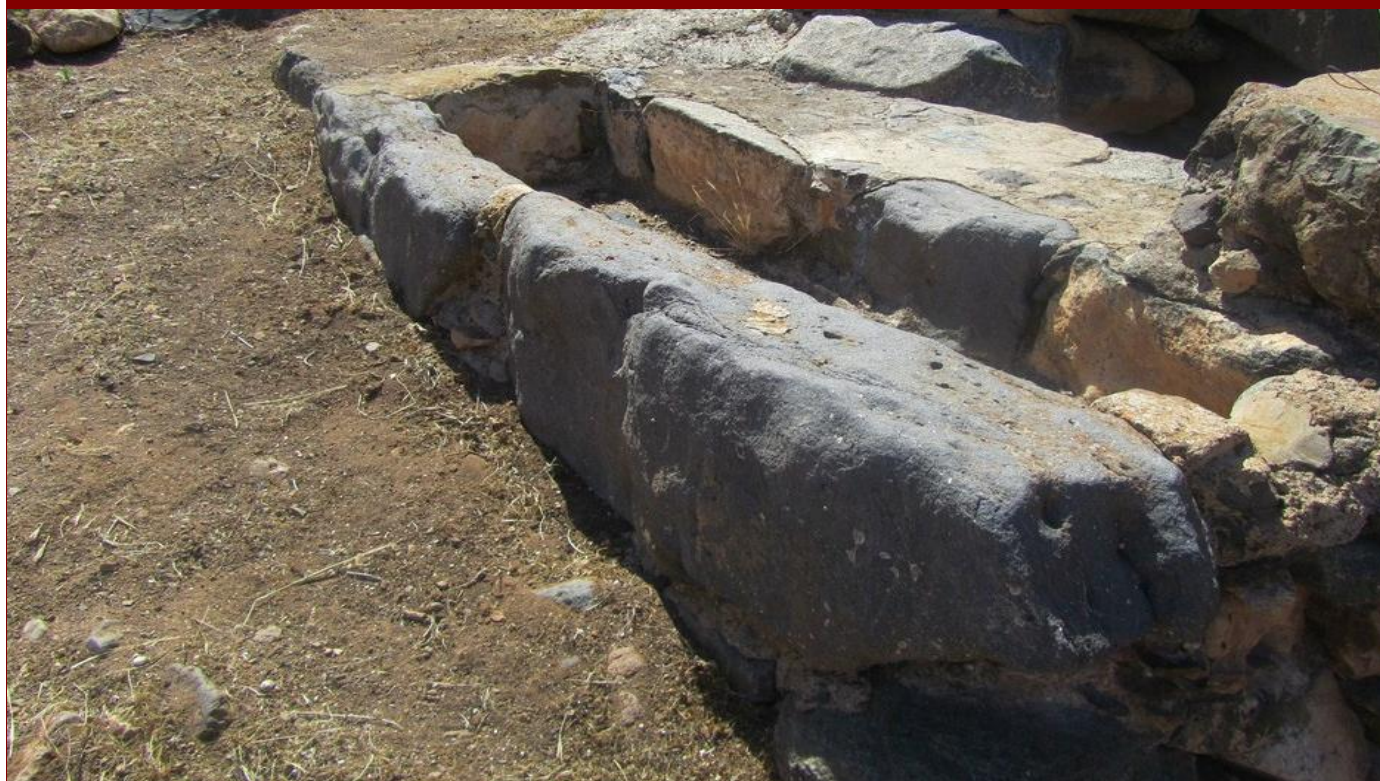
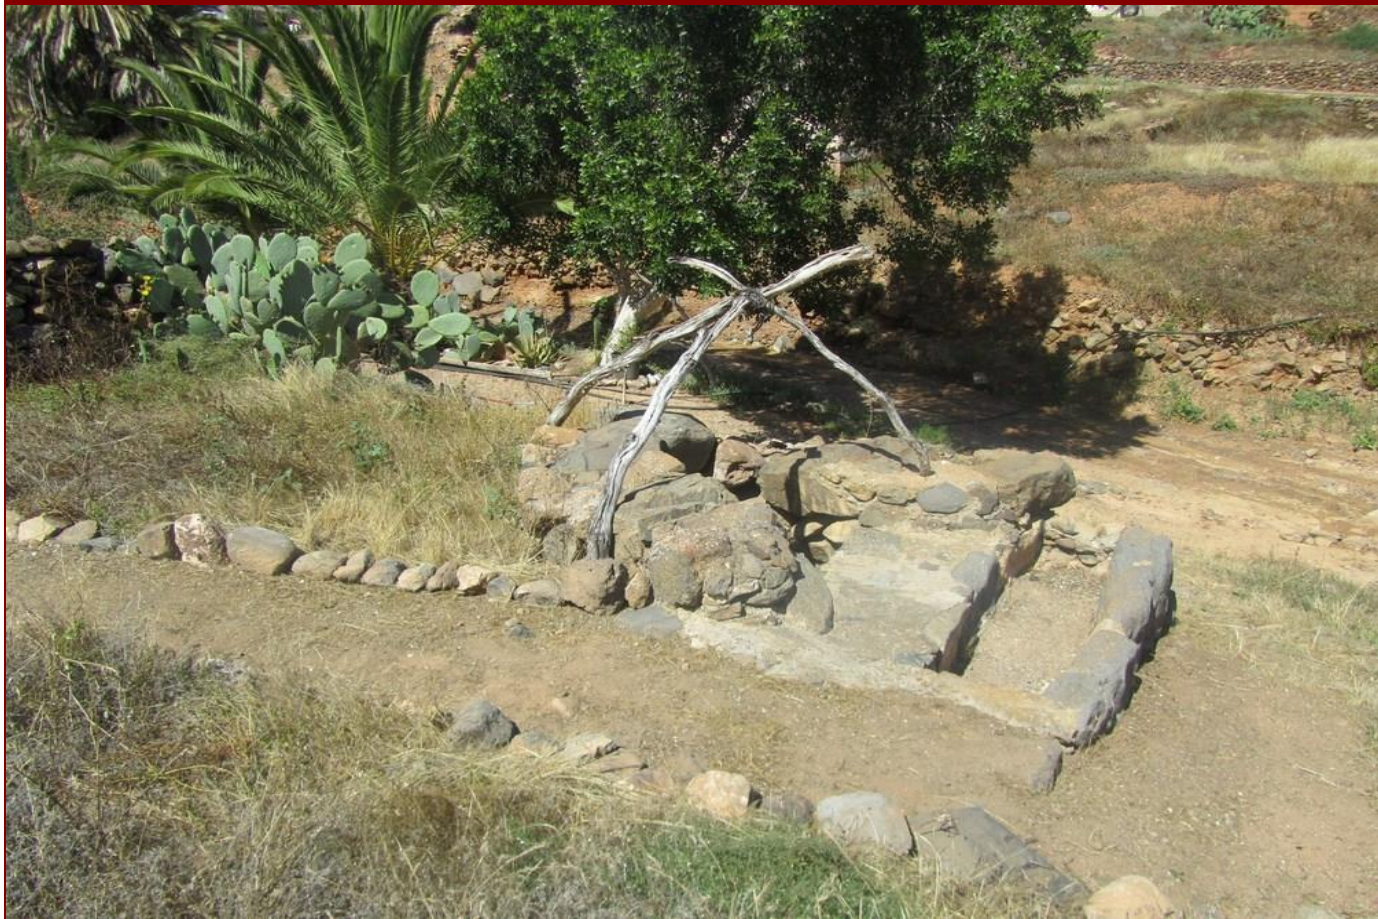
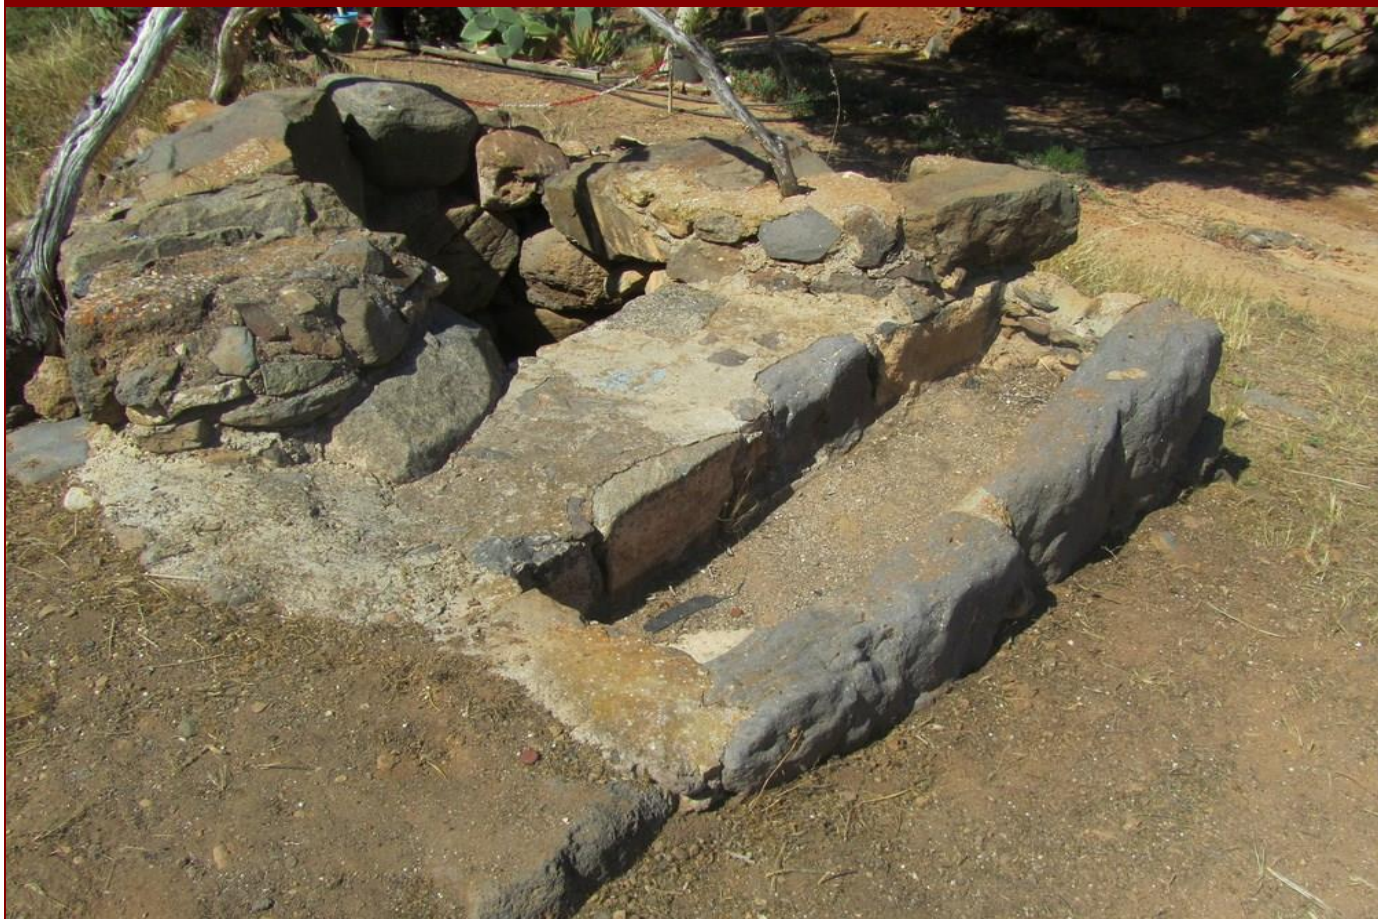
NCR94	
Nombre	Bebedero
Municipio	Betancuria
Localidad	Valle de Santa Inés
Emplazamiento	Valle de Santa Inés
Hoja Mapa	FV-22B
Coordenadas geográficas UTM X	593517
Coordenadas geográficas UTM Y	3149241
Coordenadas geográficas UTM Z (ALTITUD)	233

Descripción	Bebedero tradicional de la agricultura canaria.
Tipología	Económico
Actividad relacionada	Ganadería
Bienes relacionados	Barranco del Valle
Contexto material	Cuenta con un aeromotor
Uso actual	En desuso
Estado de conservación	Regular
Espacio natural protegido	Esta fuera del espacio natural protegido del parque rural de Betancuria (F-04)
Clase y categoría del suelo	A.R.-Suelo Rústico de Asentamiento Rural

Criterio de catalogación	Actividad hidráulica tradicional de interés
Grado de protección	Integral
Valor Etnográfico	Alto
Propuestas de actuación 1	Preventivas
Propuestas de actuación 2	
Propuestas de actuación 3

Tipos de intervención	Mantenimiento - Conservación
Usos compatibles	Ganadero

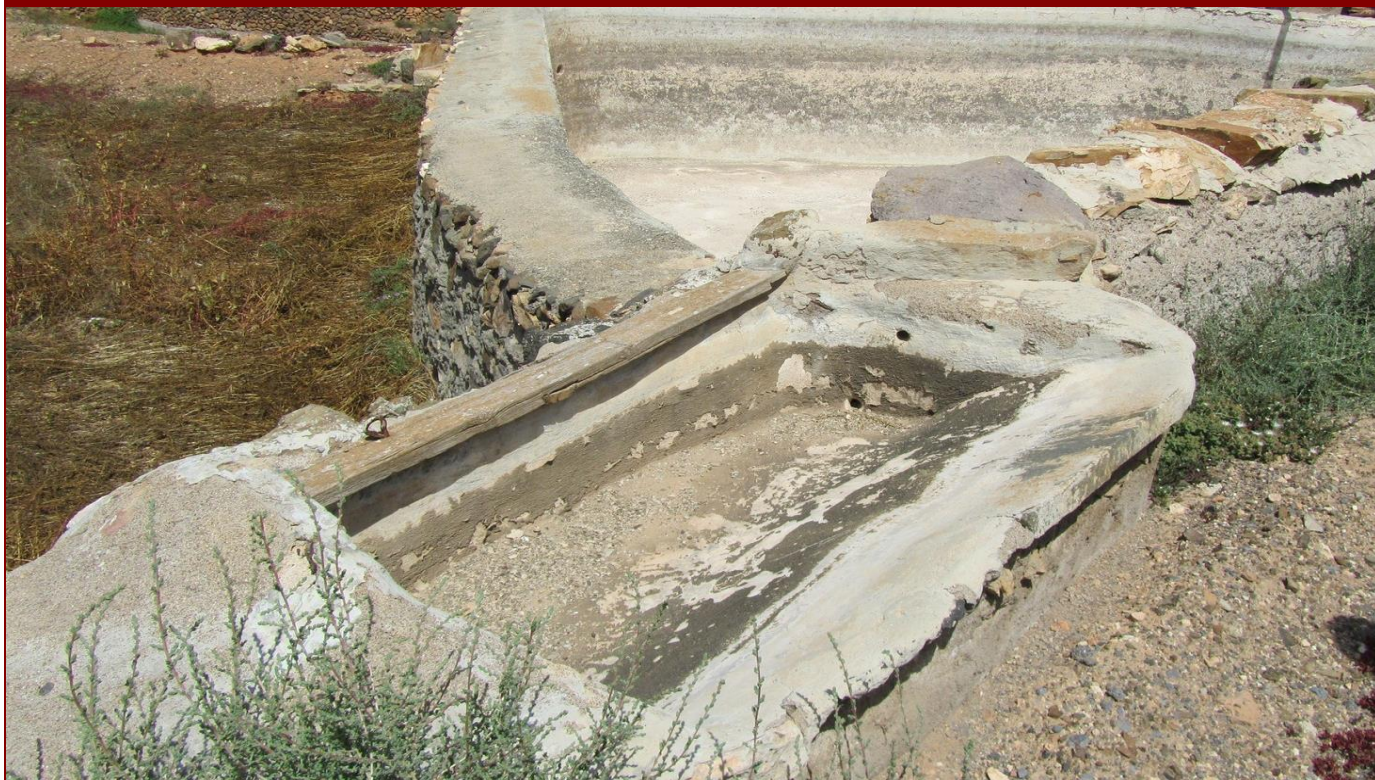
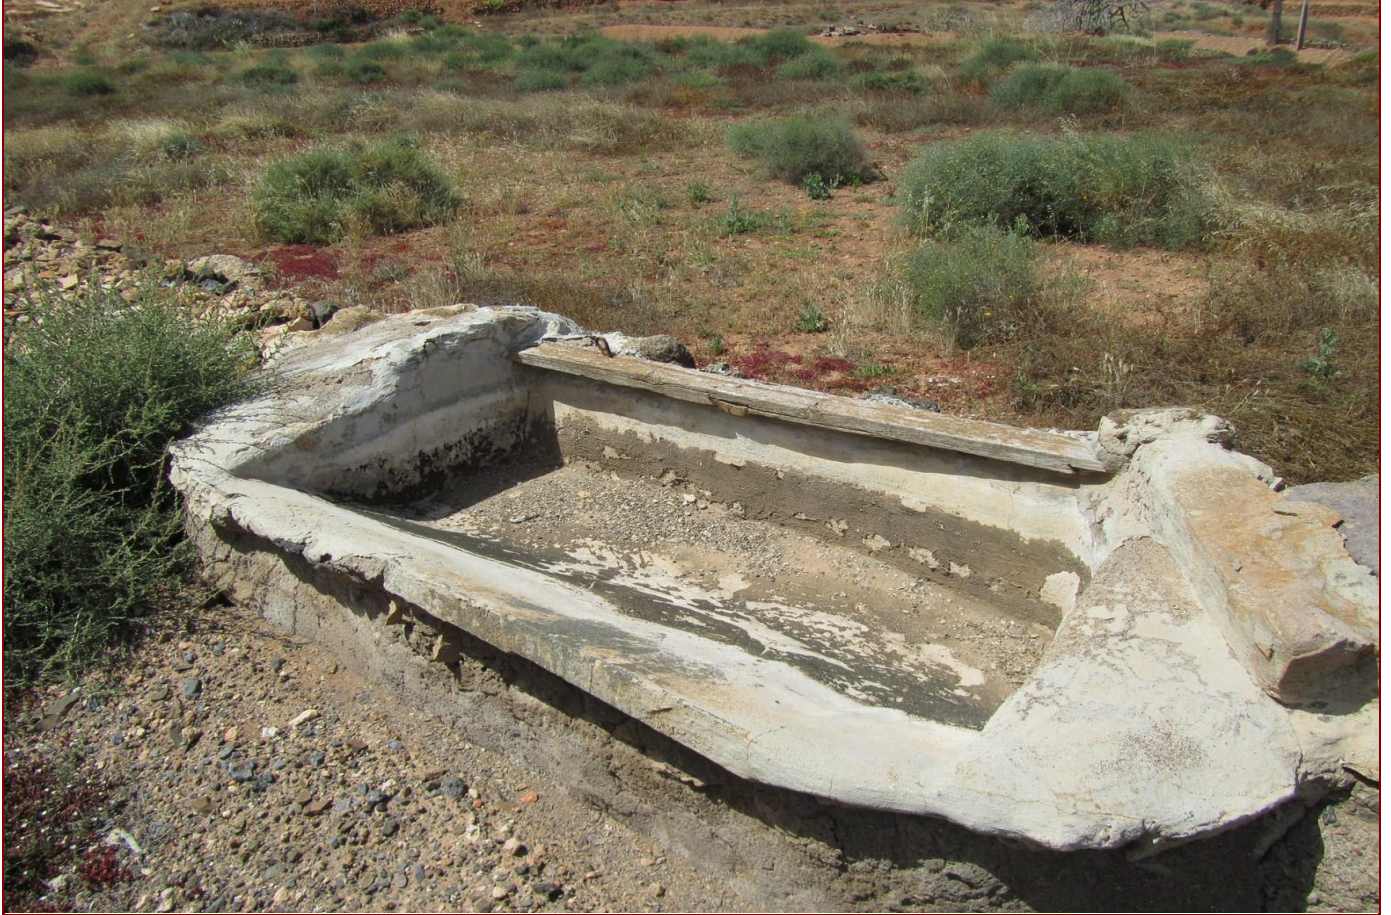
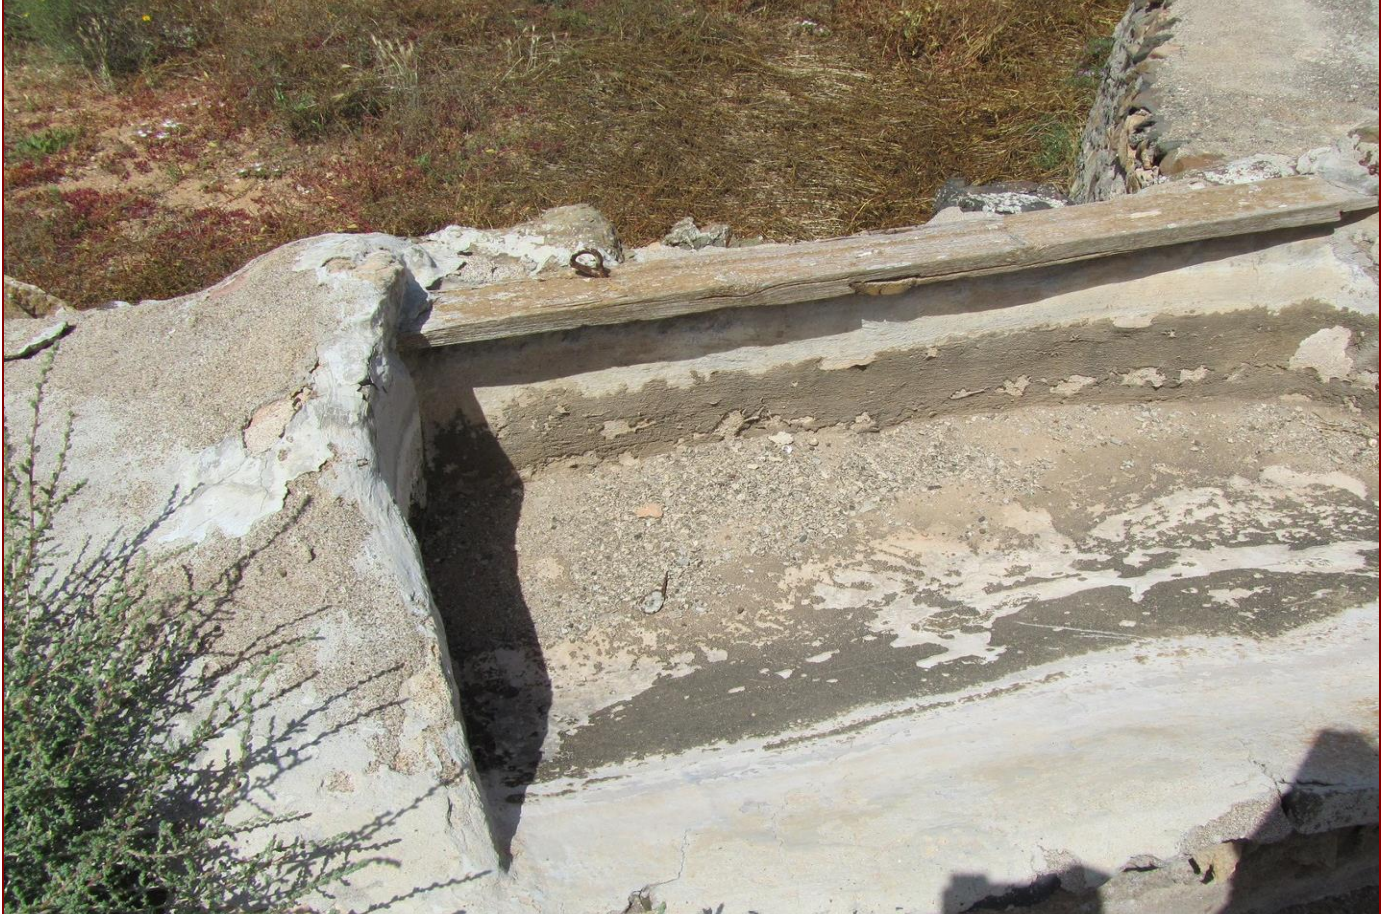
NCR94	
Nombre	Atarjea
Municipio	Betancuria
Localidad	Valle de Santa Inés
Emplazamiento	Barranco del Valle
Hoja Mapa	FV-22B
Coordenadas geográficas UTM X	593150
Coordenadas geográficas UTM Y	3149660
Coordenadas geográficas UTM Z (ALTITUD)	208

Descripción	Canal que conduce el agua hacia los terrenos de riego. Se trata de canales secundarios. Estos canales se construyen generalmente a base de mortero o argamasa. Las atarjeas suelen estar abiertas y en los laterales tienen compuertas que pueden ser cerradas o abiertas en función de la necesidad de agua.
Tipología	Económico
Actividad relacionada	Agricultura
Bienes relacionados	Ninguno
Contexto material	Sin elementos destacables a considerar
Uso actual	En desuso
Estado de conservación	Malo
Espacio natural protegido	Esta fuera del espacio natural protegido del parque rural de Betancuria (F-04)
Clase y categoría del suelo	R.P.A. - Rústico de Protección Agraria en Zona de Uso Tradicional

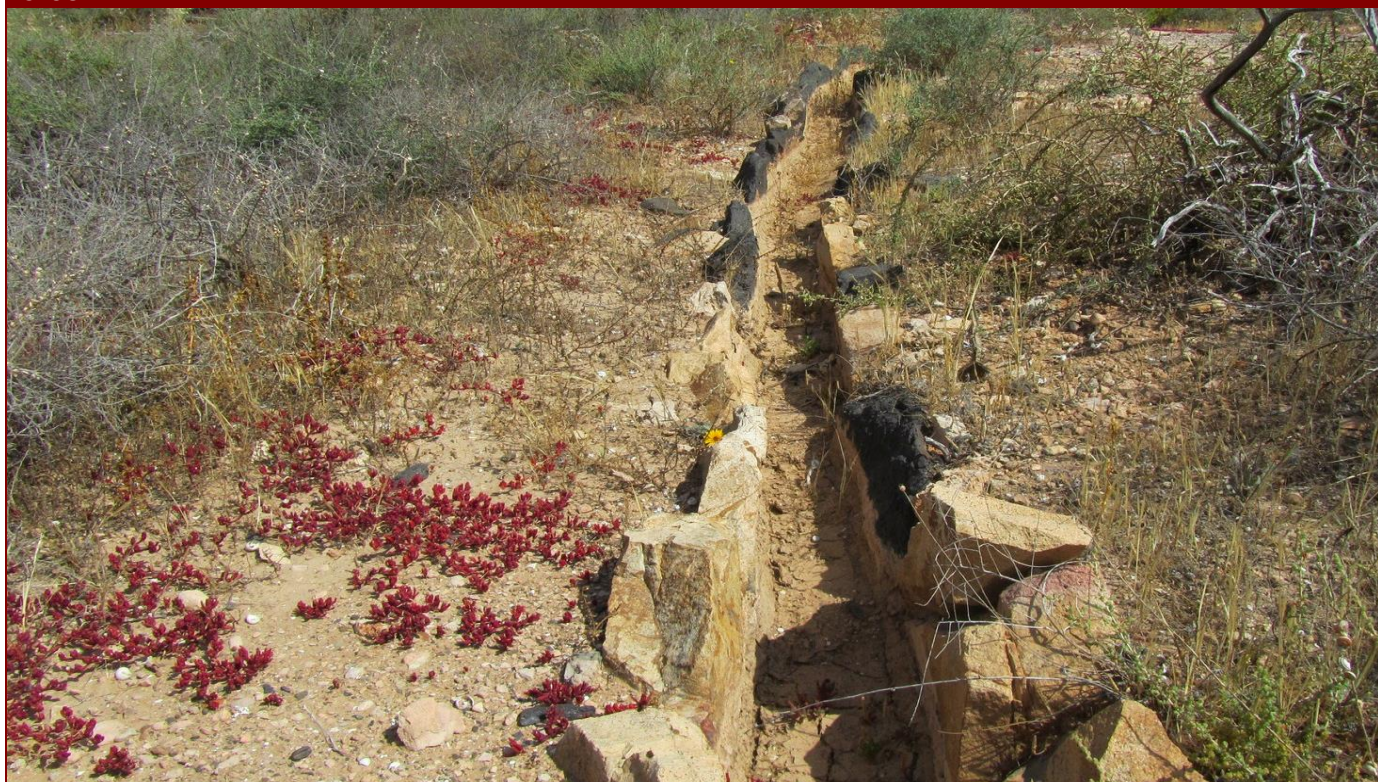
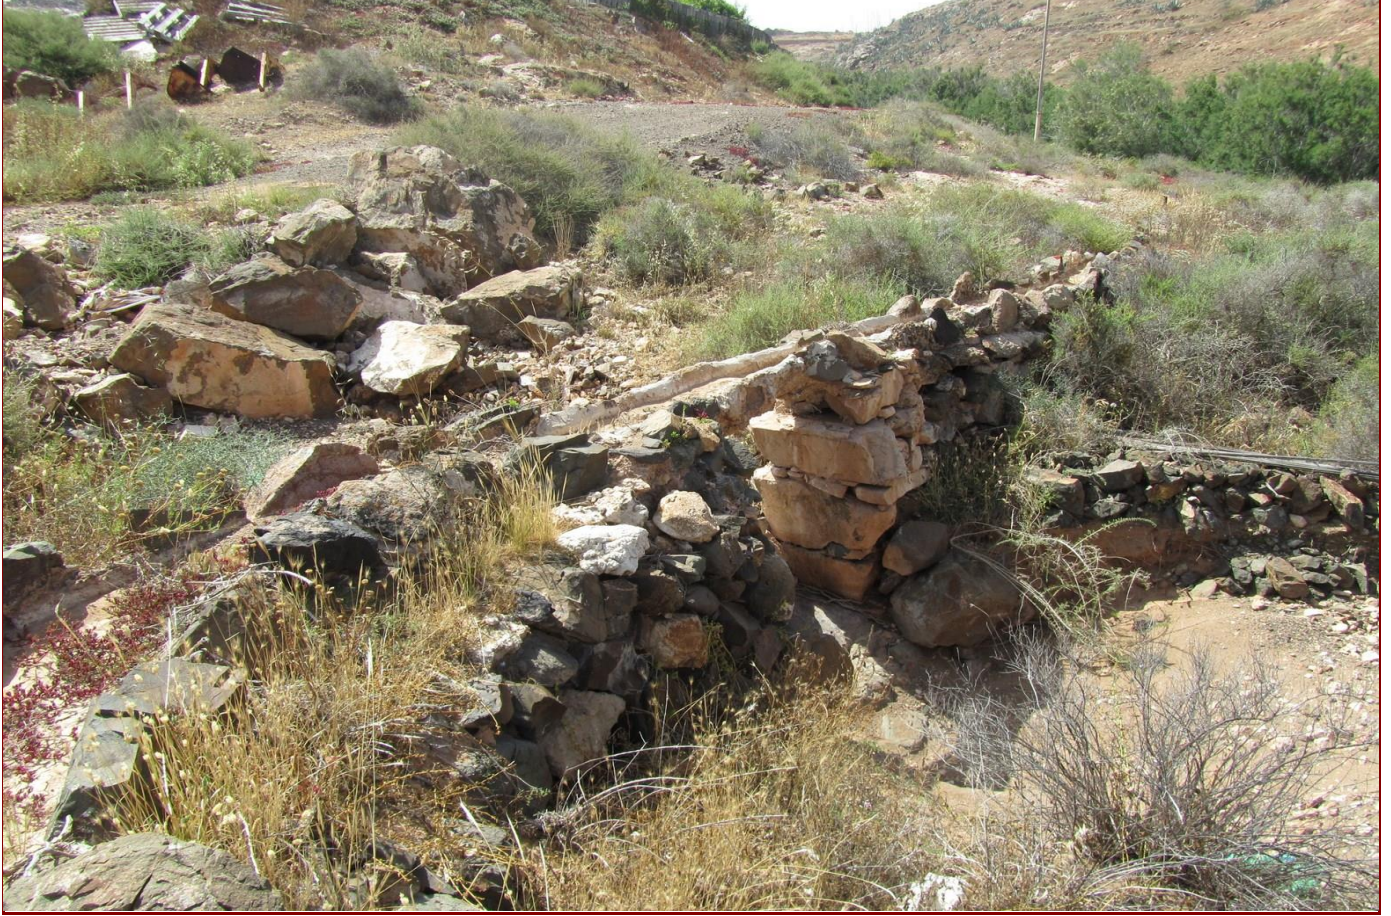
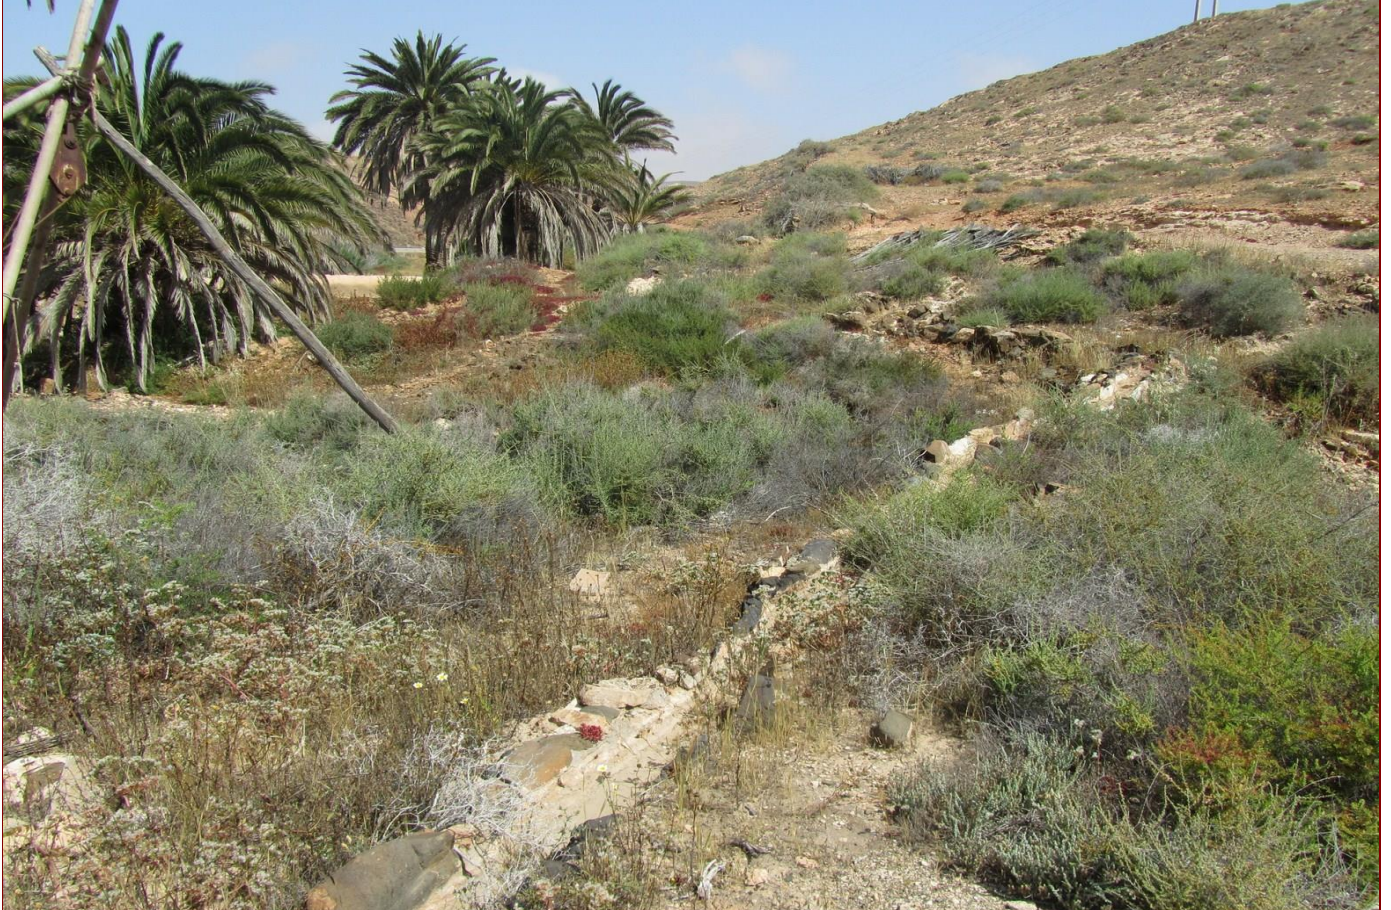
NCR94	
Nombre	Atarjea
Municipio	Betancuria
Localidad	Valle de Santa Inés
Emplazamiento	En la parte norte del Lugar El Cigarrón
Hoja Mapa	FV-18D
Coordenadas geográficas UTM X	592461
Coordenadas geográficas UTM Y	3150918
Coordenadas geográficas UTM Z (ALTITUD)	154

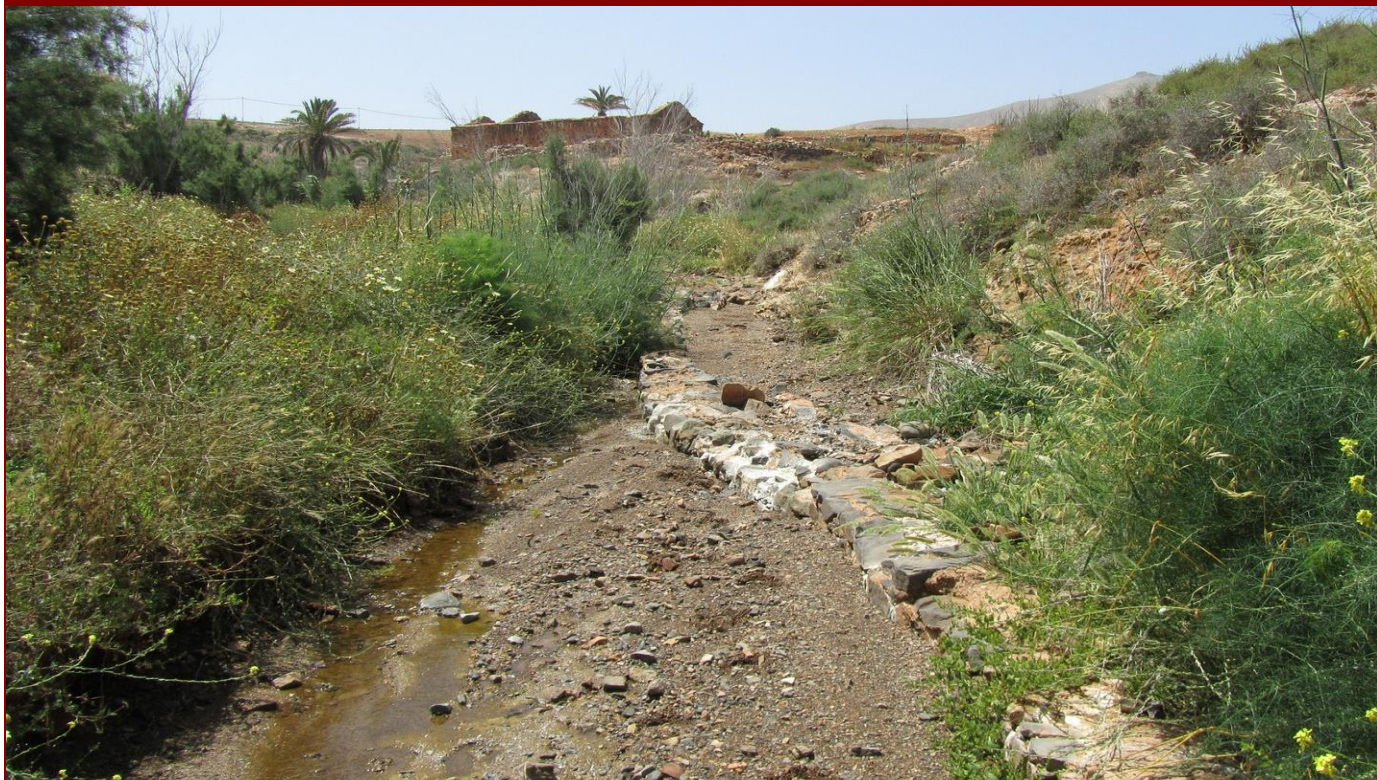
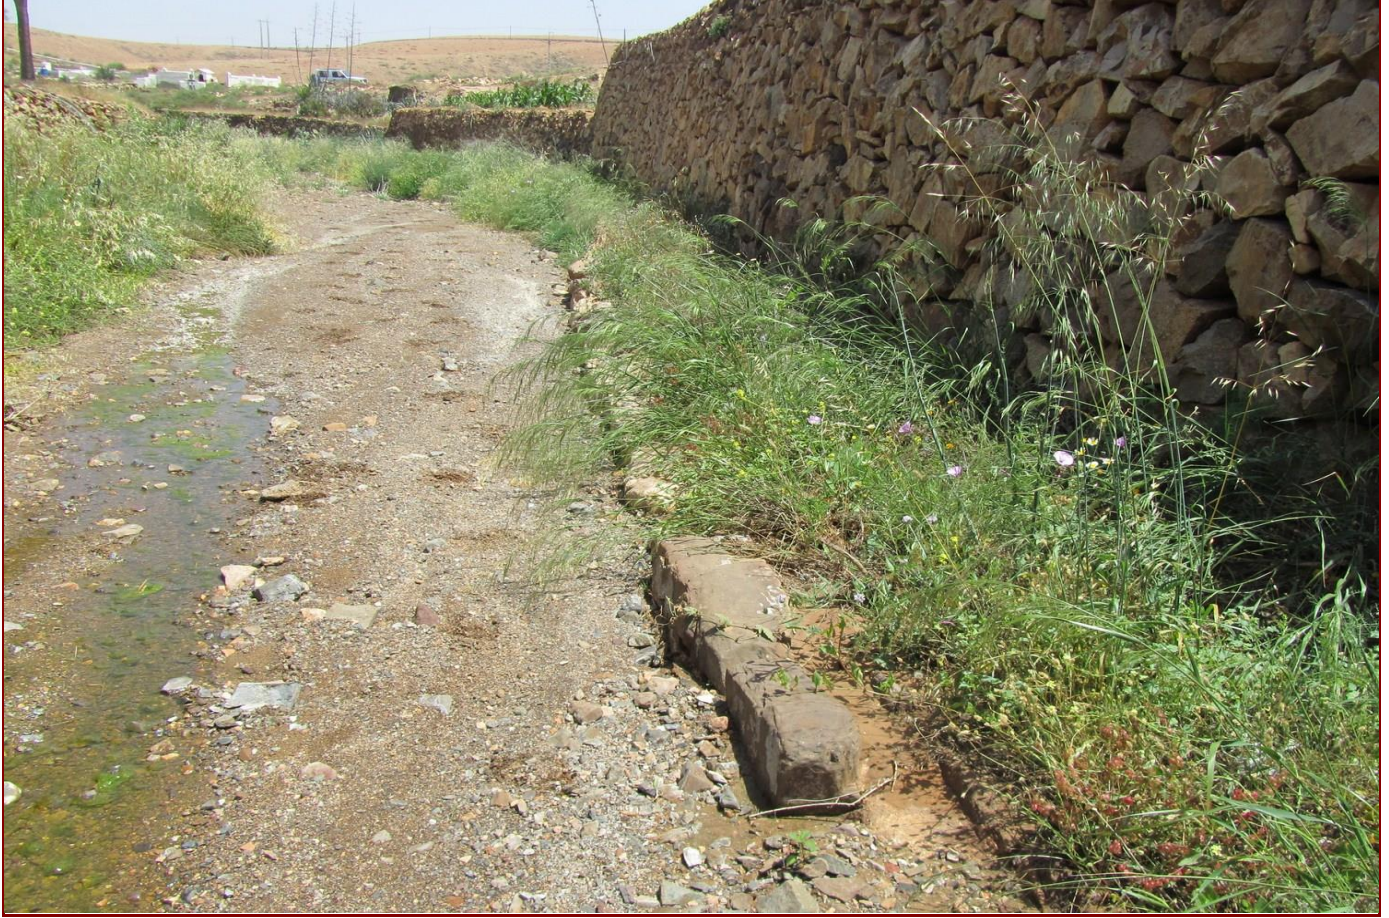
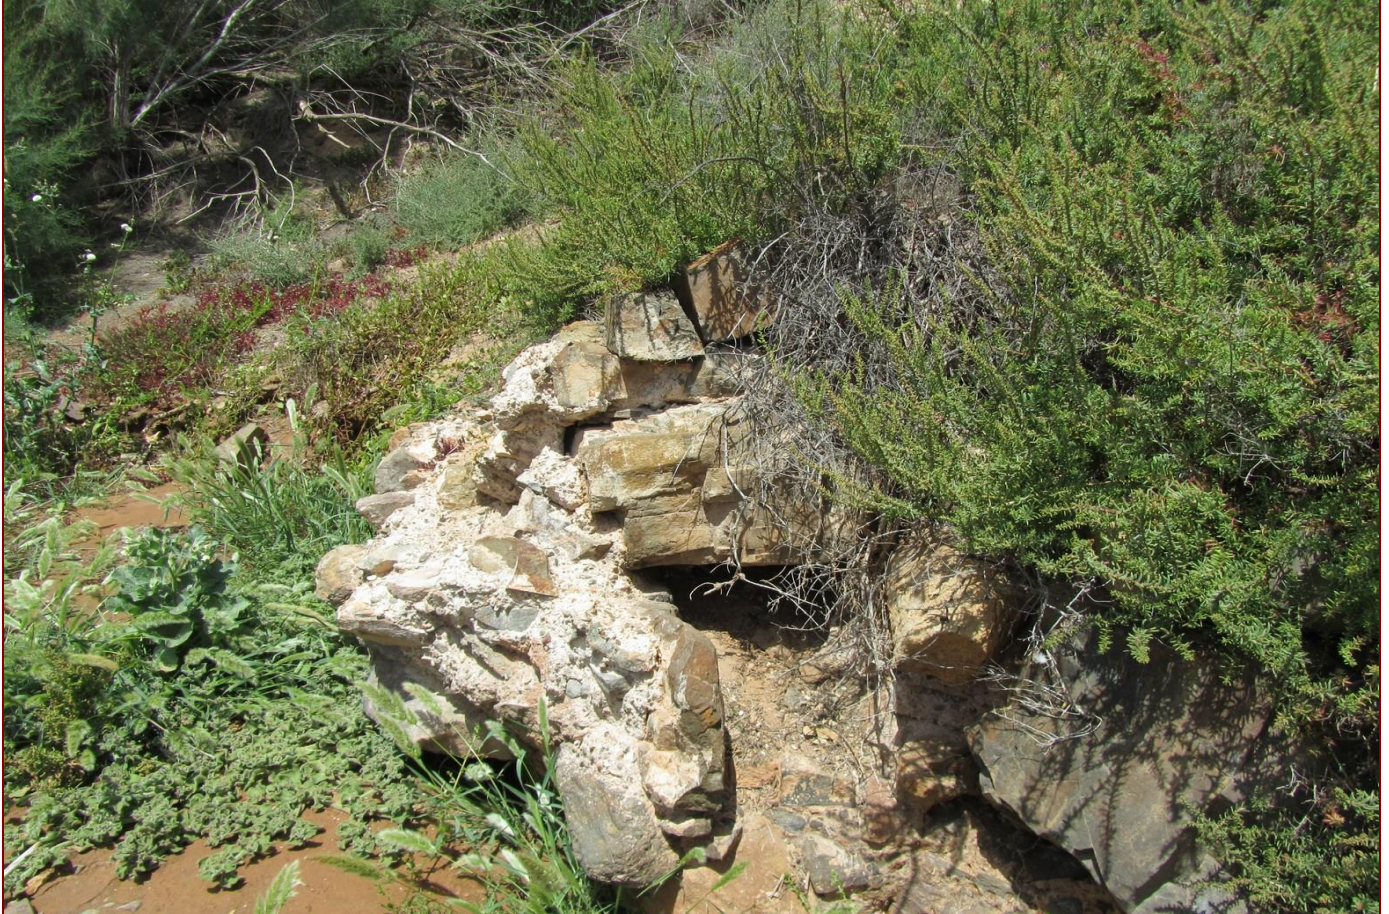
NCR94	
Nombre	Atarjea
Municipio	Betancuria
Localidad	Valle de Santa Inés
Emplazamiento	Al pie de la Majada Agua Salada en la zona noreste
Hoja Mapa	FV-22B
Coordenadas geográficas UTM X	593480
Coordenadas geográficas UTM Y	3148883
Coordenadas geográficas UTM Z (ALTITUD)	249

Descripción	Canal que conduce el agua hacia los terrenos de riego. Se trata de canales secundarios. Estos canales se construyen generalmente a base de mortero o argamasa. Las atarjeas suelen estar abiertas y en los laterales tienen compuertas que pueden ser cerradas o abiertas en función de la necesidad de agua.
Tipología	Económico
Actividad relacionada	Agricultura
Bienes relacionados	Barranco del Valle
Contexto material	Sin elementos destacables a considerar
Uso actual	En desuso
Estado de conservación	Malo
Espacio natural protegido	Esta fuera del espacio natural protegido del parque rural de Betancuria (F-04)
Clase y categoría del suelo	R.P.A. - Rústico de Protección Agraria en Zona de Uso Tradicional

Criterio de catalogación	Actividad hidráulica tradicional de interés
Grado de protección	Ambiental
Valor Etnográfico	Medio
Propuestas de actuación 1	Preventivas
Propuestas de actuación 2	
Propuestas de actuación 3
