CATÁLOGO DE PROTECCIÓN DE BIENES DEL INVENTARIO DEL PATRIMONIO ETNOGRÁFICO DE BETANCURIA

Ayuntamiento de
Betancuria

José Luis **Gutiérrez Padrón** & Asociados
— ARQUITECTOS —

FECHA: OCTUBRE DE 2023

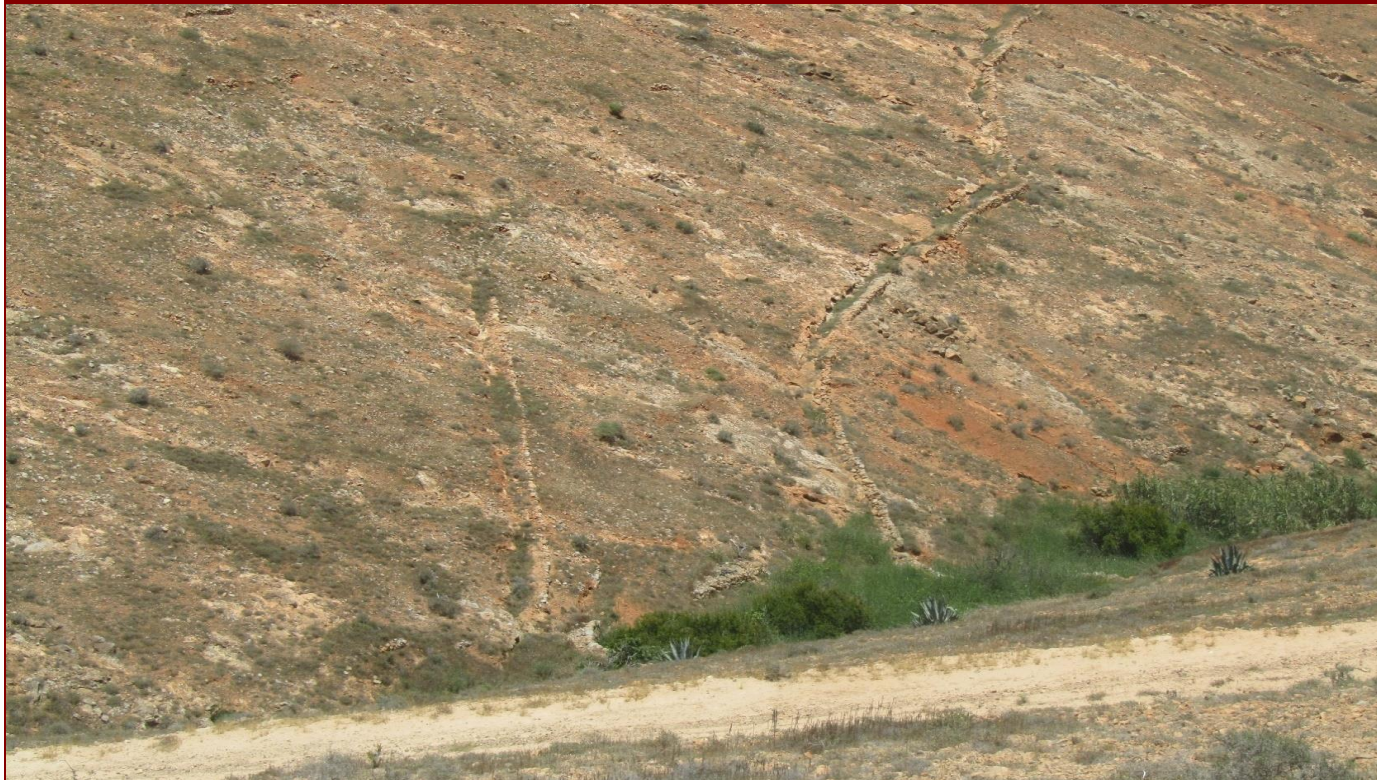
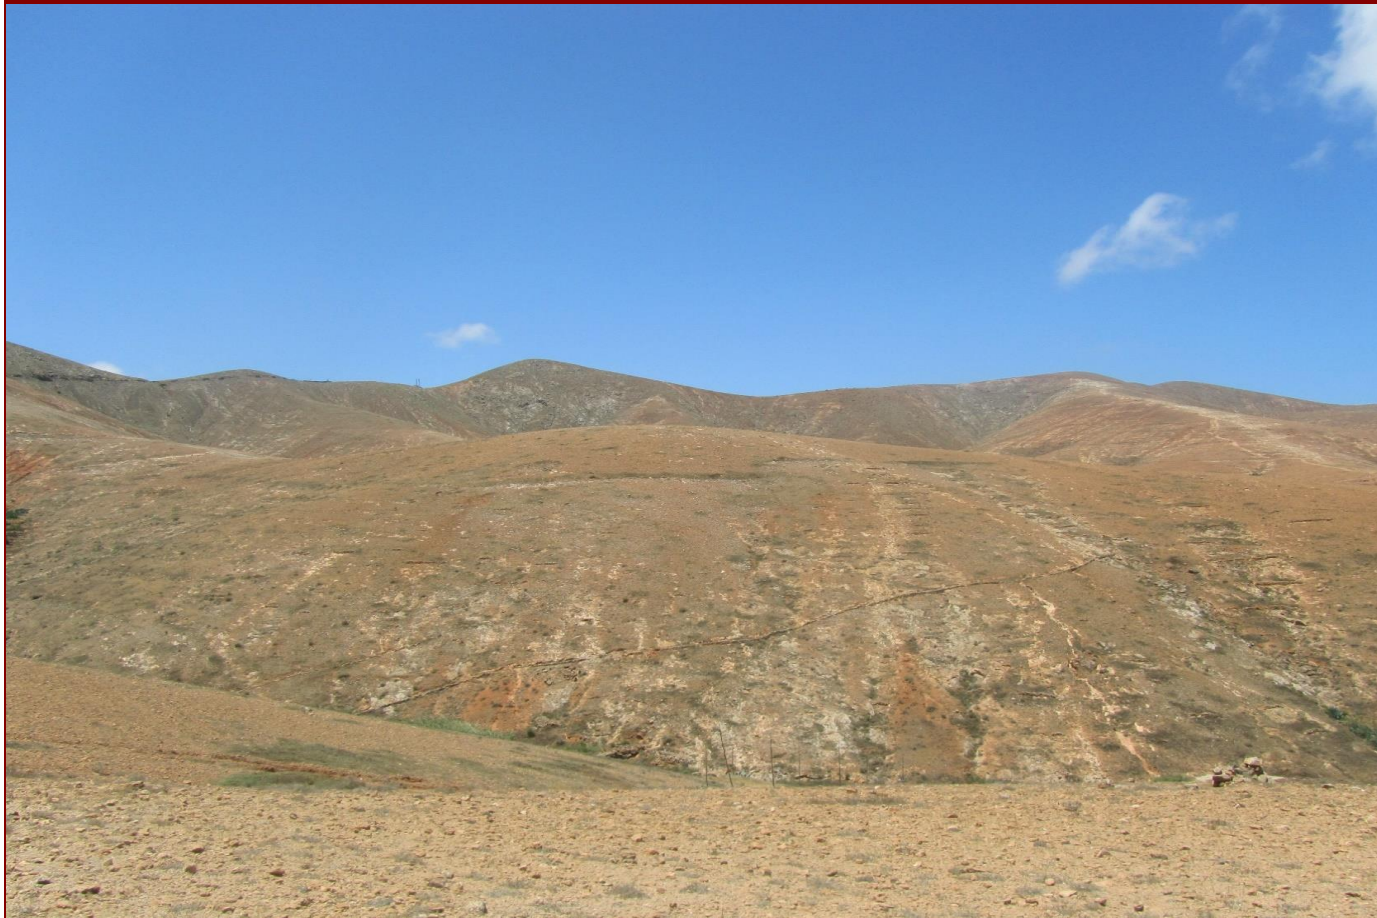
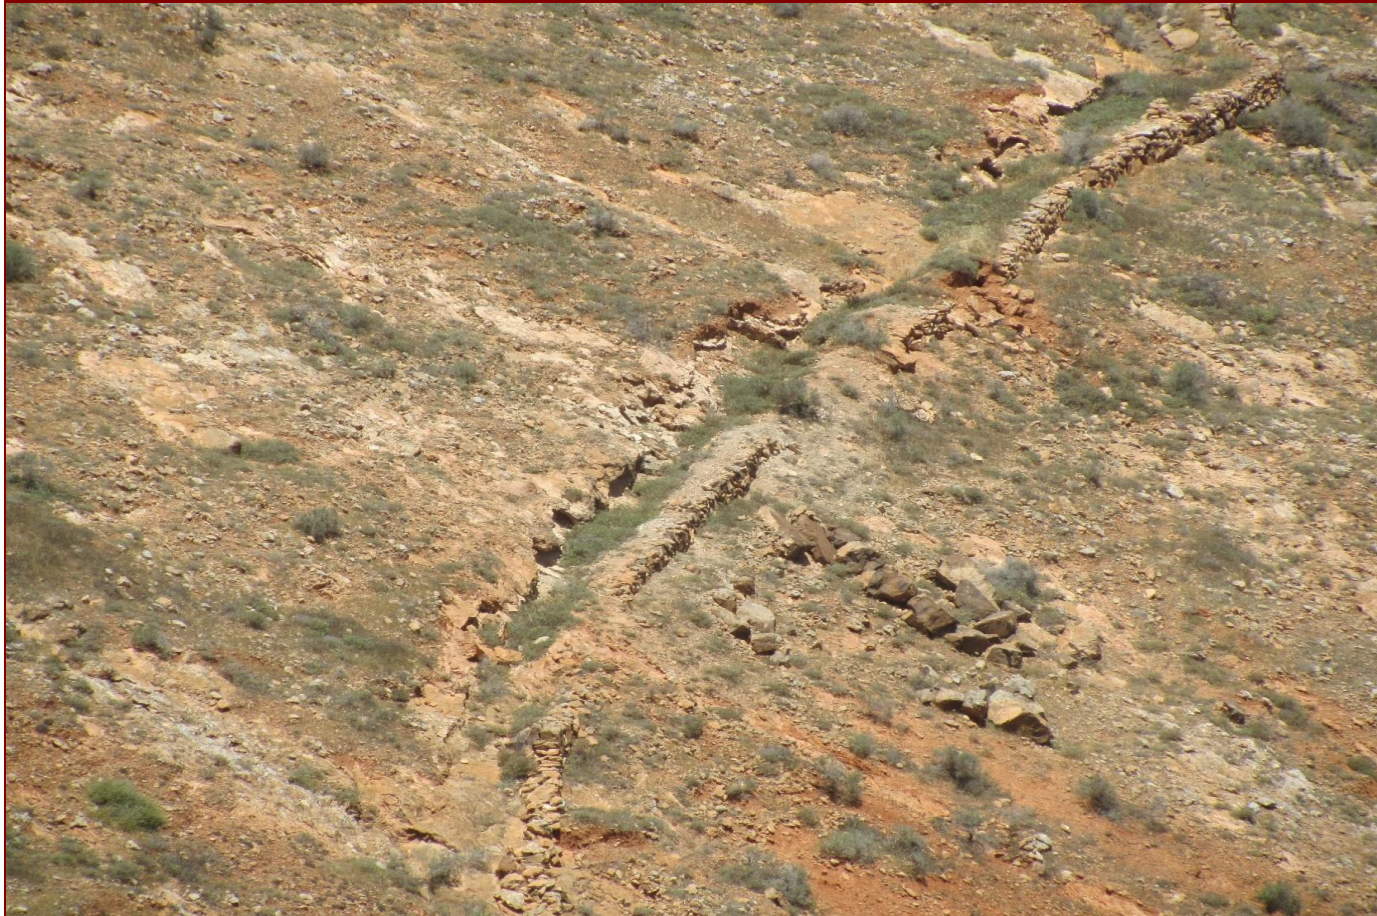
NCR94	
Nombre	Atarjea
Municipio	Betancuria
Localidad	Valle de Santa Inés
Emplazamiento	Cuesta del Valle
Hoja Mapa	FV-22B
Coordenadas geográficas UTM X	593320
Coordenadas geográficas UTM Y	3147804
Coordenadas geográficas UTM Z (ALTITUD)	333

Descripción	Canal que conduce el agua hacia los terrenos de riego. Se trata de canales secundarios. Estos canales se construyen generalmente a base de mortero o argamasa. Las atarjeas suelen estar abiertas y en los laterales tienen compuertas que pueden ser cerradas o abiertas en función de la necesidad de agua.
Tipología	Económico
Actividad relacionada	Agricultura
Bienes relacionados	Valle la Marichala
Contexto material	Sin elementos destacables a considerar
Uso actual	En desuso
Estado de conservación	Regular
Espacio natural protegido	Esta fuera del espacio natural protegido del parque rural de Betancuria (F-04)
Clase y categoría del suelo	R.P.A. - Rústico de Protección Agraria en Zona de Uso Tradicional

Criterio de catalogación	Actividad hidráulica tradicional de interés
Grado de protección	Ambiental
Valor Etnográfico	Medio
Propuestas de actuación 1	Preventivas
Propuestas de actuación 2	
Propuestas de actuación 3

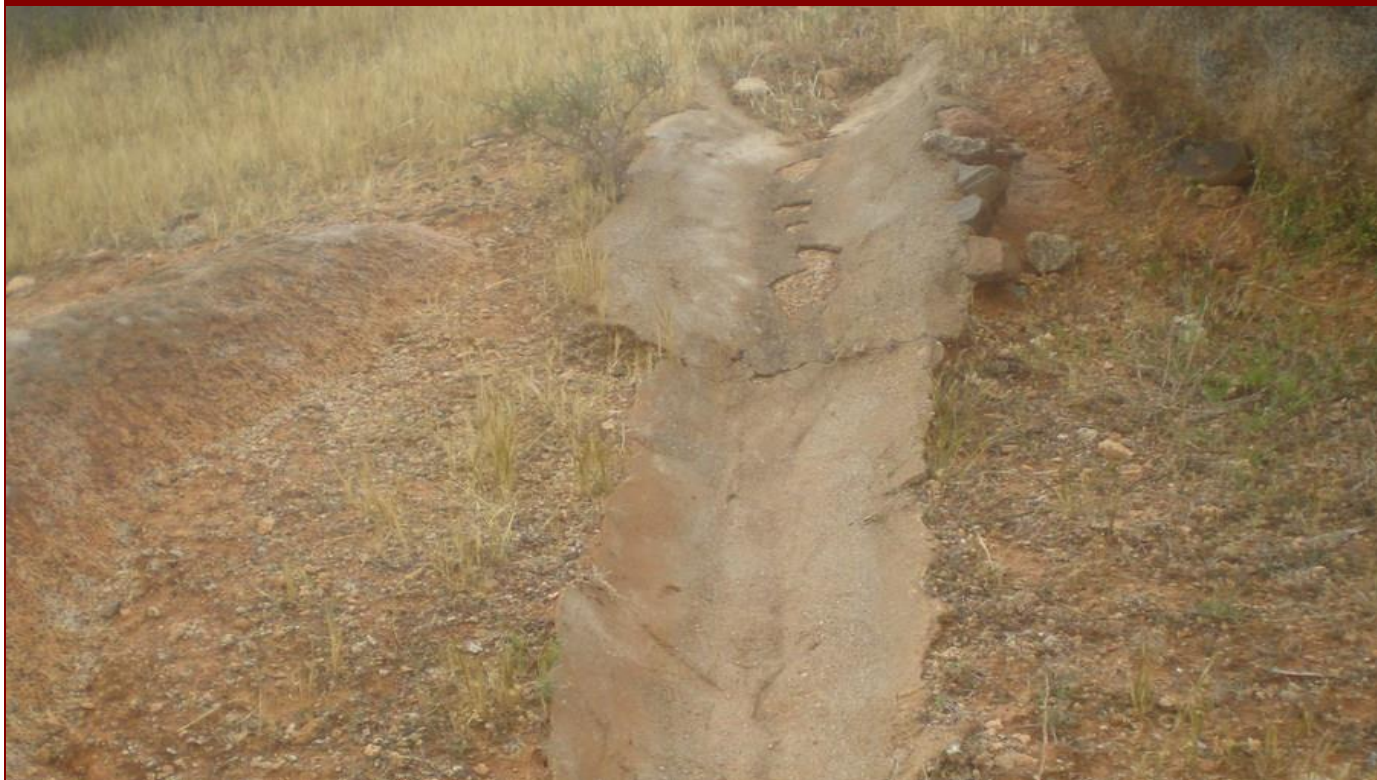
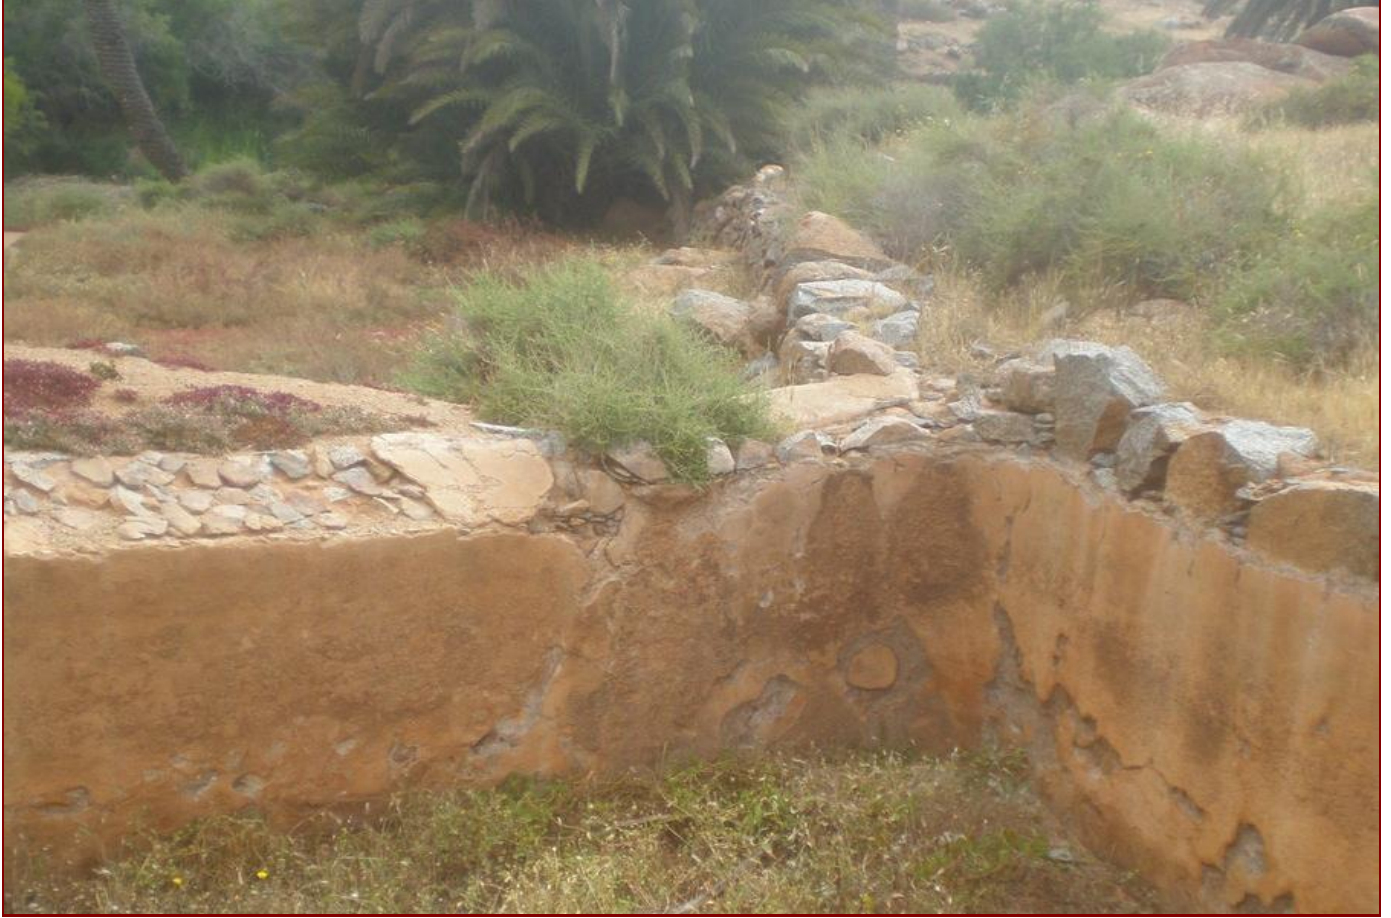
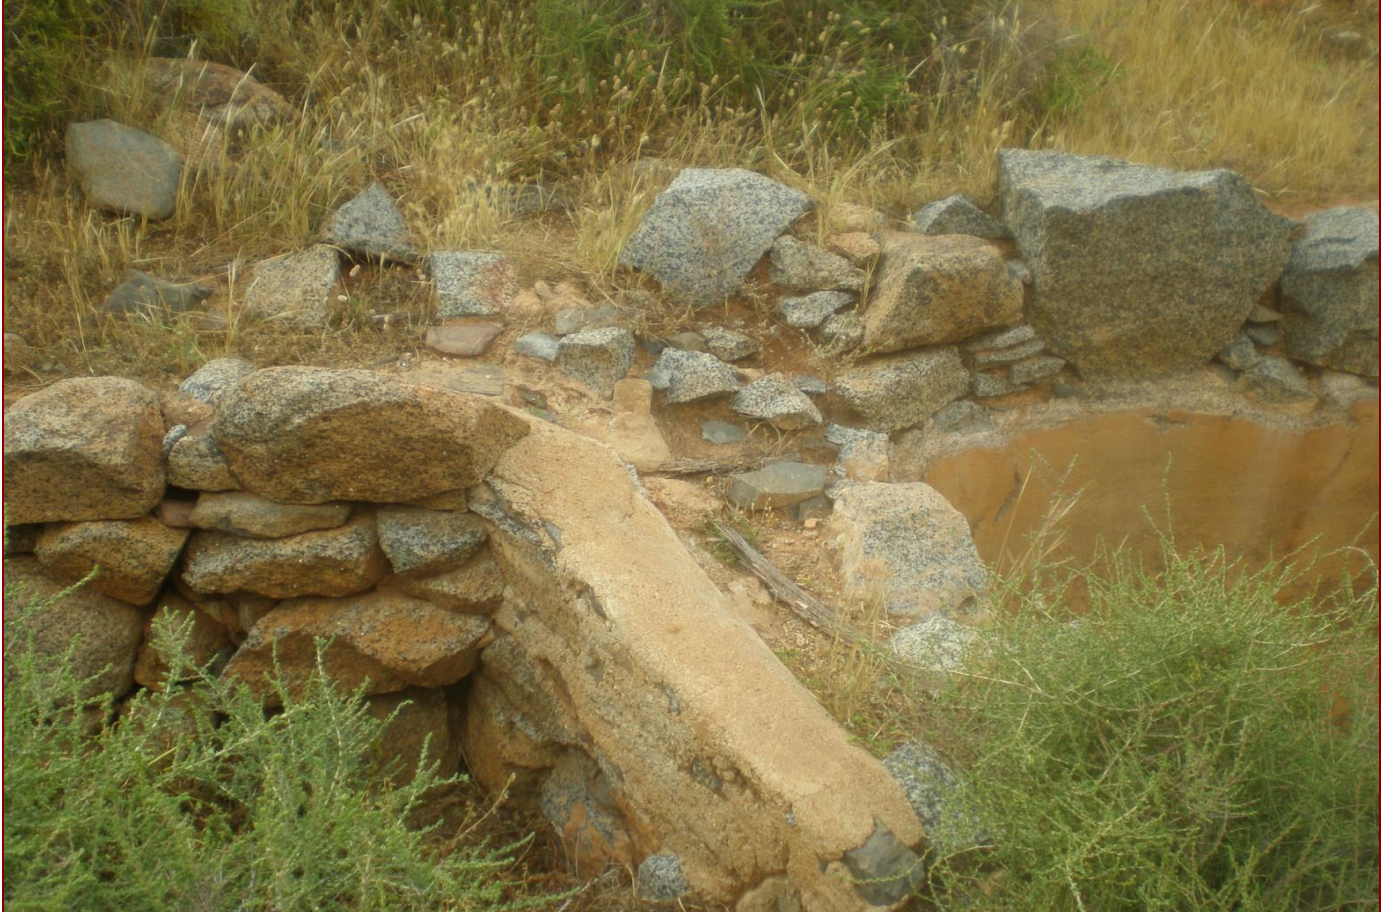
NCR94	
Nombre	Atarjea
Municipio	Betancuria
Localidad	Vega de Río Palmas
Emplazamiento	Barranco de la Peñitas
Hoja Mapa	FV-26C
Coordenadas geográficas UTM X	589205
Coordenadas geográficas UTM Y	3141148
Coordenadas geográficas UTM Z (ALTITUD)	232

Descripción	Canal que conduce el agua hacia los terrenos de riego. Se trata de canales secundarios. Estos canales se construyen generalmente a base de mortero o argamasa. Las atarjeas suelen estar abiertas y en los laterales tienen compuertas que pueden ser cerradas o abiertas en función de la necesidad de agua.
Tipología	Económico
Actividad relacionada	Agricultura
Bienes relacionados	Ninguno
Contexto material	Desemboca en un estanque
Uso actual	En desuso
Estado de conservación	Malo
Espacio natural protegido	Esta dentro del espacio natural protegido del parque rural de Betancuria (F-04)
Clase y categoría del suelo	R.P.N. - Rústico de Protección Natural

Criterio de catalogación	Actividad hidráulica tradicional de interés
Grado de protección	Ambiental
Valor Etnográfico	Medio
Propuestas de actuación 1	Preventivas
Propuestas de actuación 2	
Propuestas de actuación 3

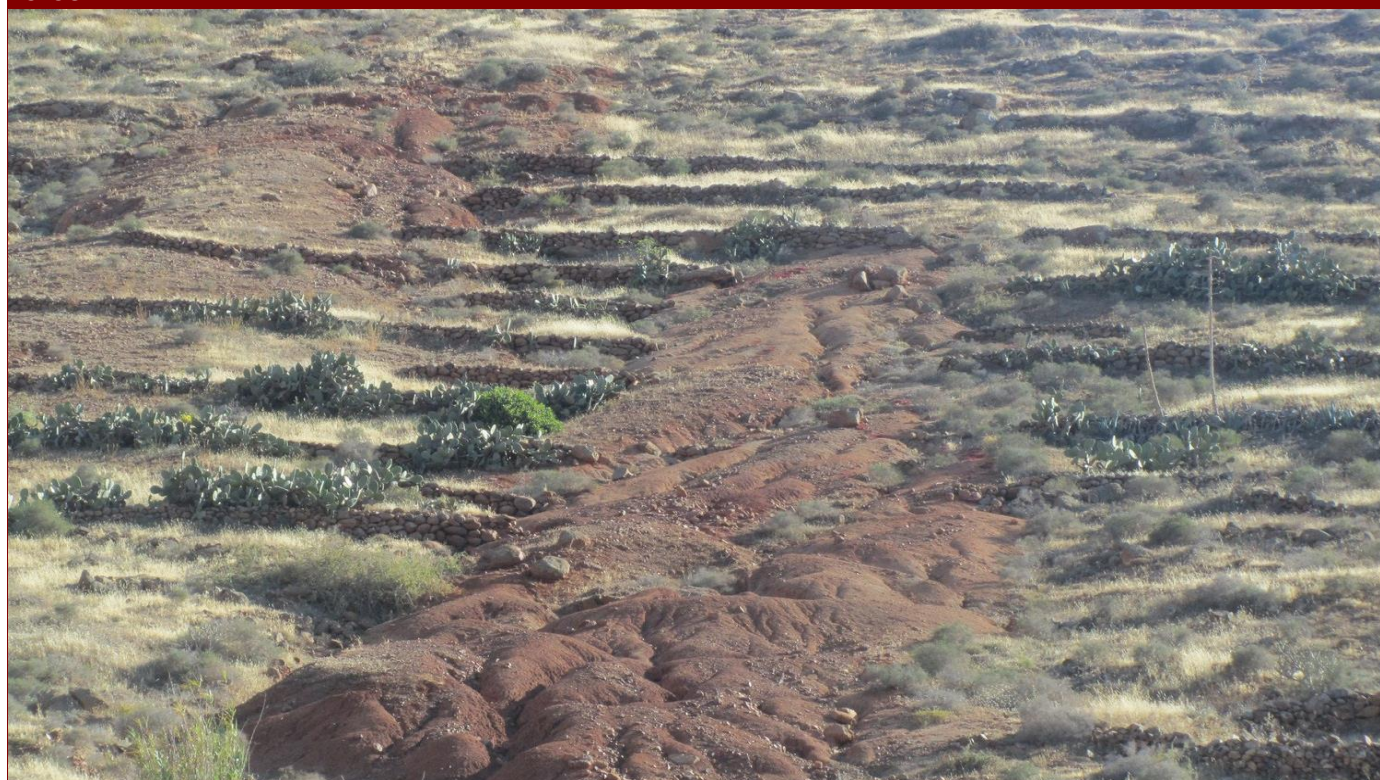
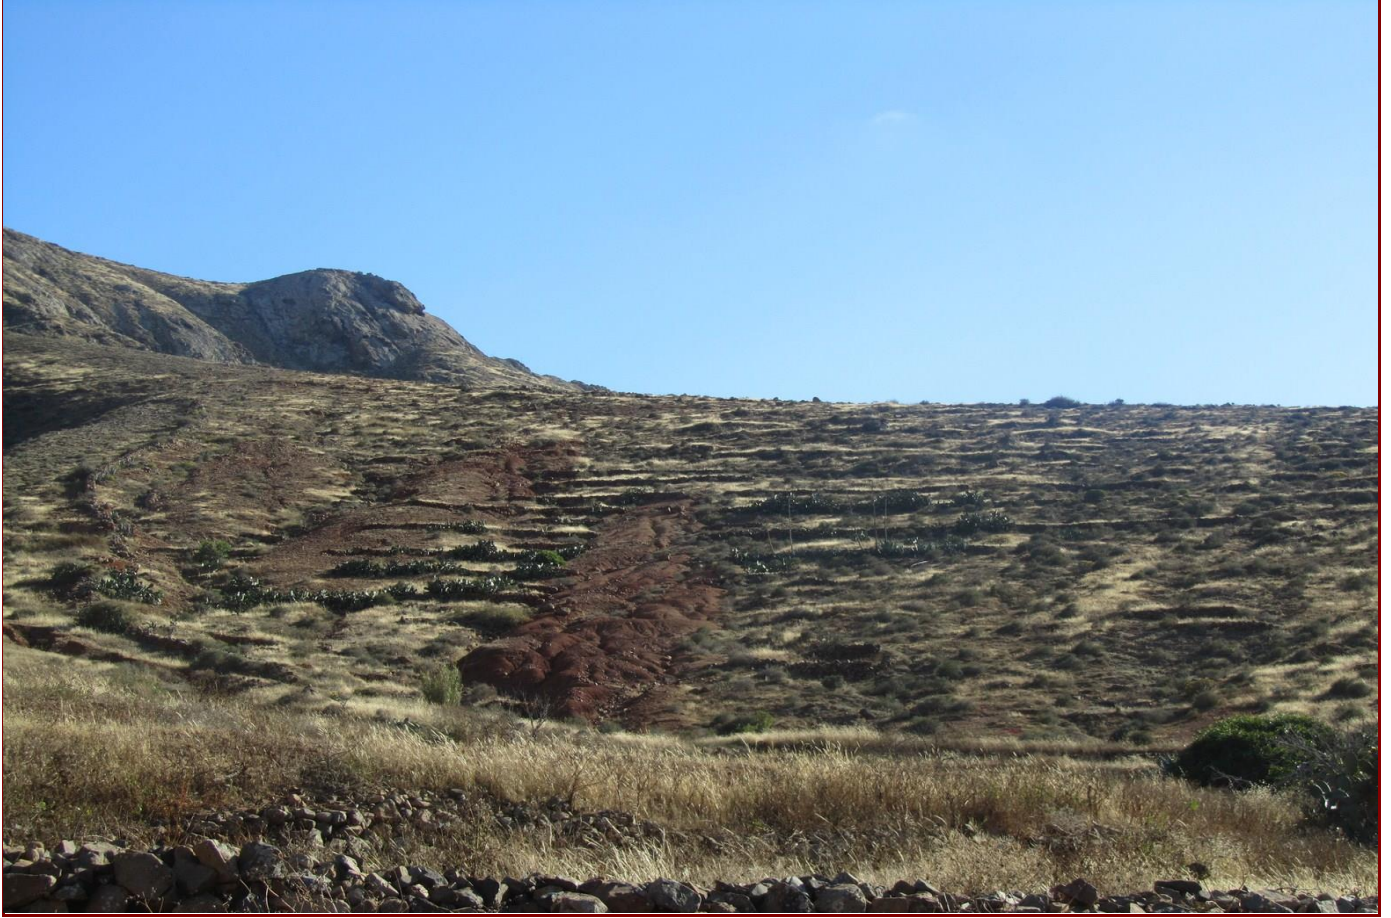
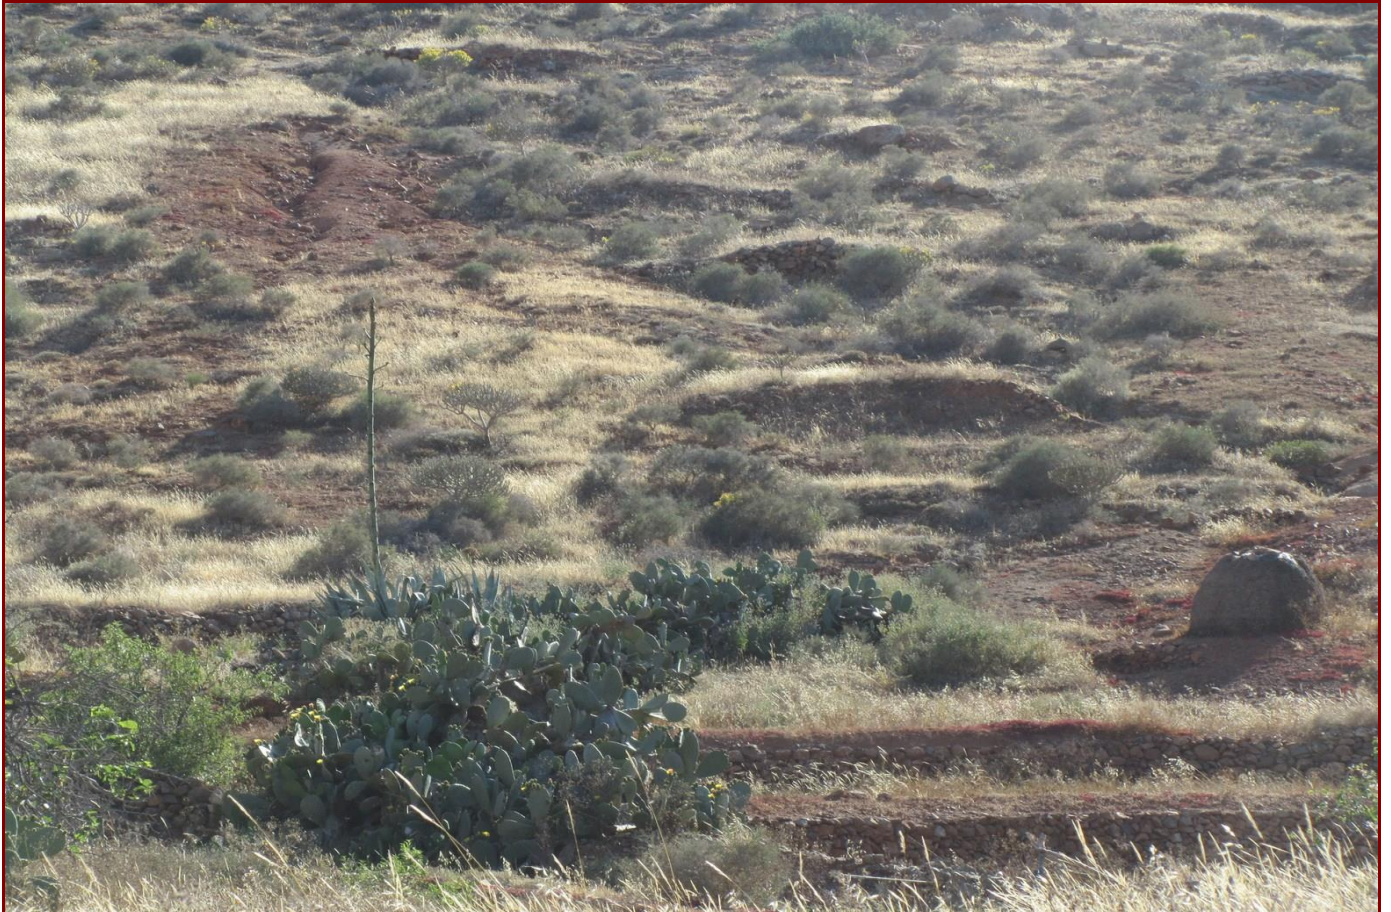
NCR94	
Nombre	Cadenas
Municipio	Betancuria
Localidad	Vega de Río Palmas
Emplazamiento	Al pie de la montaña Cuchillo del Ezqén en al zona norte.
Hoja Mapa	FV-26C
Coordenadas geográficas UTM X	590964
Coordenadas geográficas UTM Y	3140370
Coordenadas geográficas UTM Z (ALTITUD)	336

Descripción	Cadenas:sistema tradicional canario a base de bancales para crear terrenos de cultivo en la accidentada orografía de las islas realizado con piedra seca.
Tipología	Económico
Actividad relacionada	Agricultura
Bienes relacionados	Barranco de Mal Vacio
Contexto material	Sin elementos destacables a considerar
Uso actual	En desuso
Estado de conservación	Malo
Espacio natural protegido	Esta dentro del espacio natural protegido del parque rural de Betancuria (F-04)
Clase y categoría del suelo	R.P.N. - Rústico de Protección Natural

Criterio de catalogación	Actividad hidráulica tradicional de interés
Grado de protección	Ambiental
Valor Etnográfico	Medio
Propuestas de actuación 1	Preventivas
Propuestas de actuación 2	
Propuestas de actuación 3

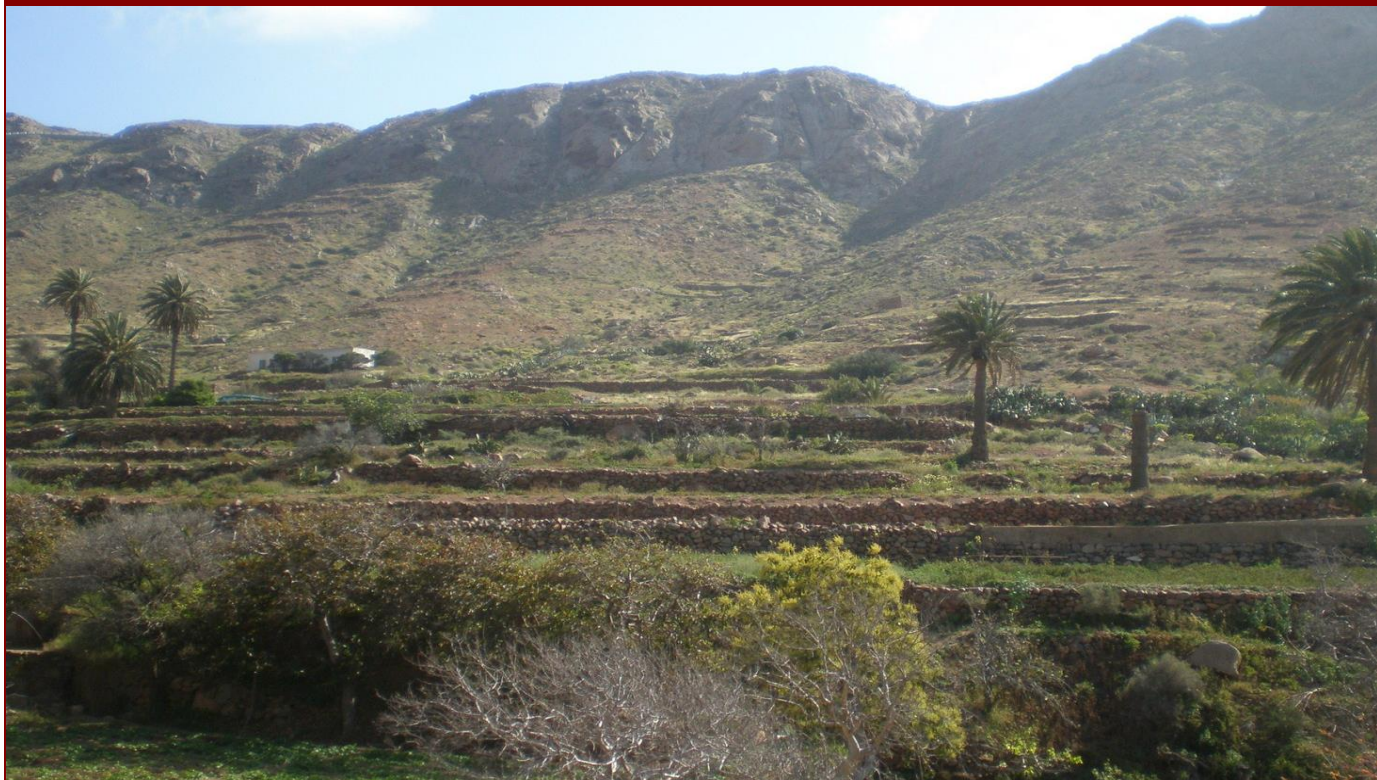
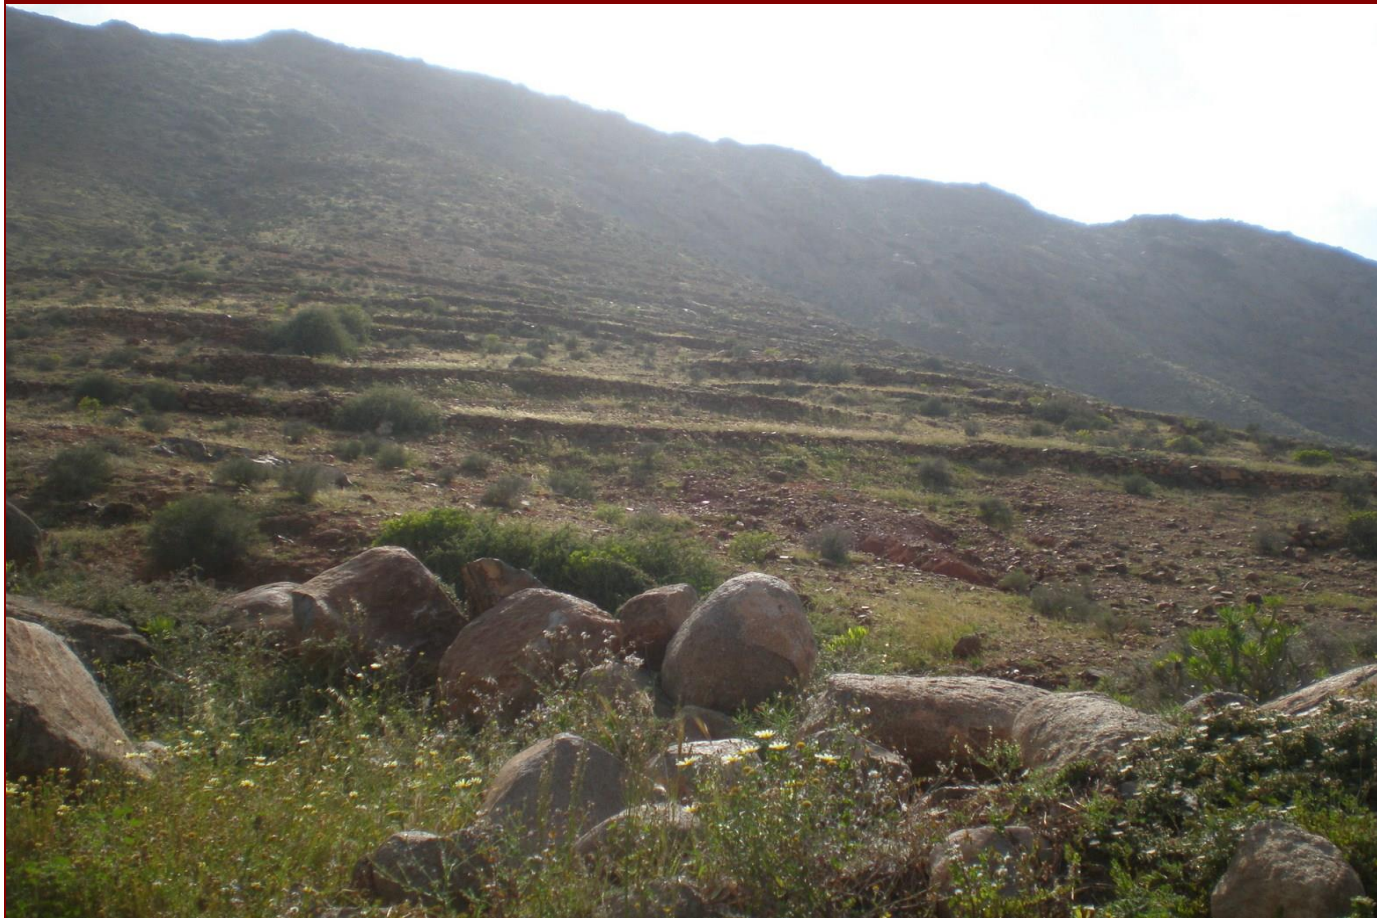
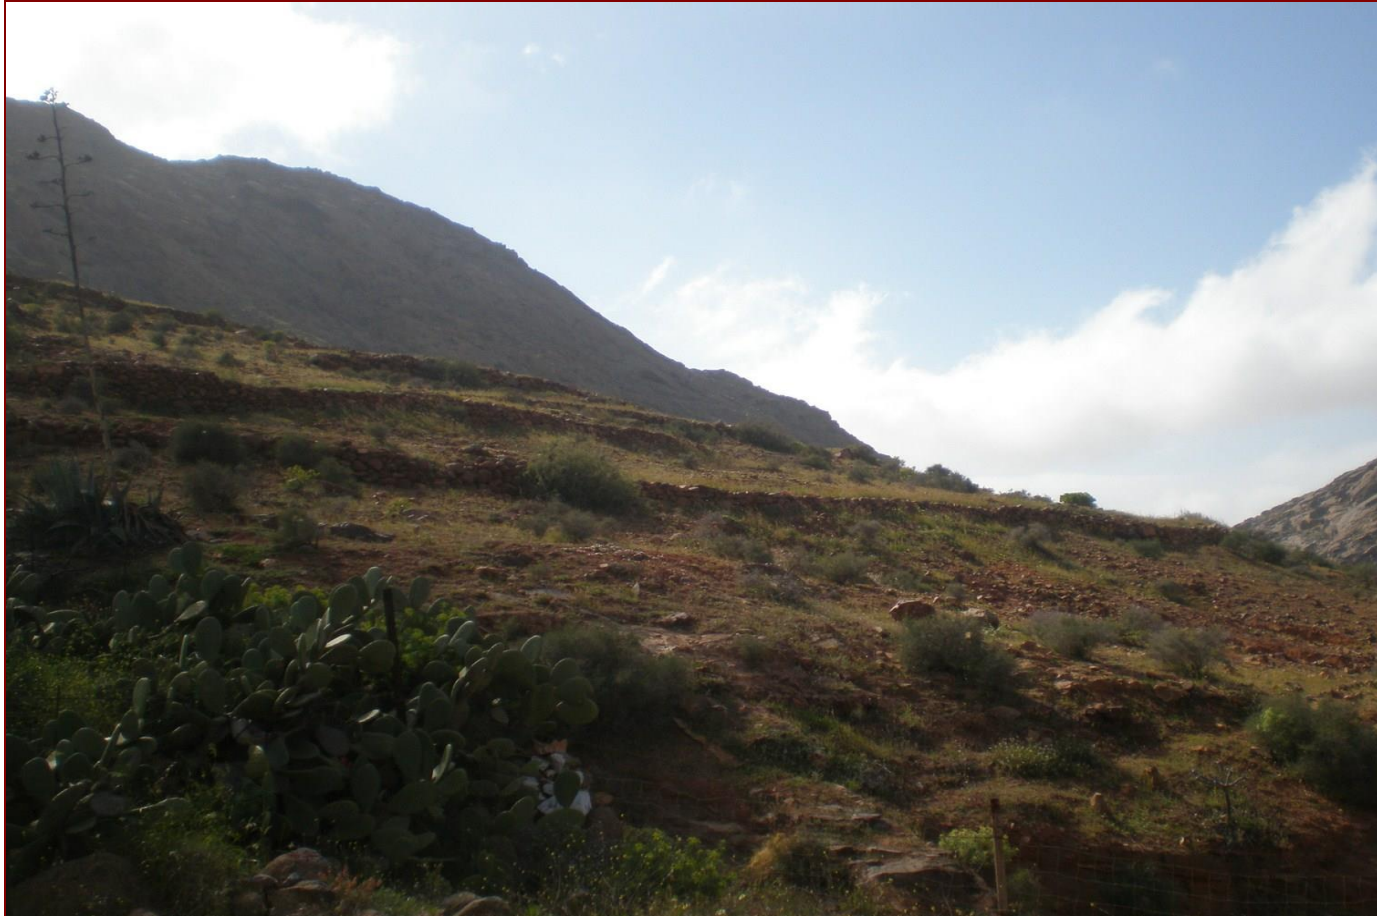
NCR94	
Nombre	Cadenas
Municipio	Betancuria
Localidad	Vega de Río Palmas
Emplazamiento	Valle de Los Granadillos
Hoja Mapa	FV-26C
Coordenadas geográficas UTM X	588660
Coordenadas geográficas UTM Y	3140245
Coordenadas geográficas UTM Z (ALTITUD)	274

Descripción	Cadenas:sistema tradicional canario a base de bancales para crear terrenos de cultivo en la accidentada orografía de las islas realizado con piedra seca.
Tipología	Económico
Actividad relacionada	Agricultura
Bienes relacionados	Ninguno
Contexto material	Sin elementos destacables a considerar
Uso actual	En desuso
Estado de conservación	Malo
Espacio natural protegido	Esta dentro del espacio natural protegido del parque rural de Betancuria (F-04)
Clase y categoría del suelo	R.P.A. - Rústico de Protección Agraria en Zona de Uso Tradicional

Criterio de catalogación	Actividad hidráulica tradicional de interés
Grado de protección	Ambiental
Valor Etnográfico	Medio
Propuestas de actuación 1	Preventivas
Propuestas de actuación 2	
Propuestas de actuación 3

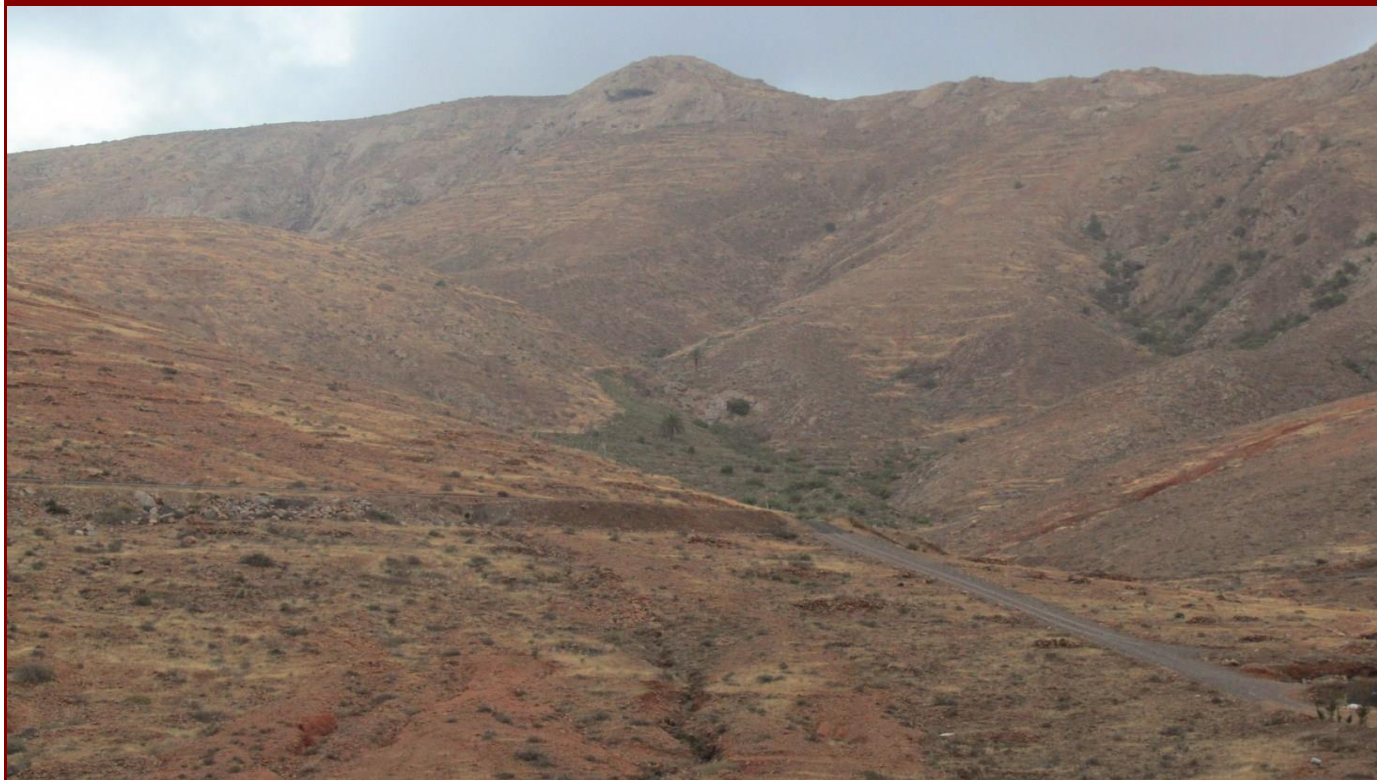
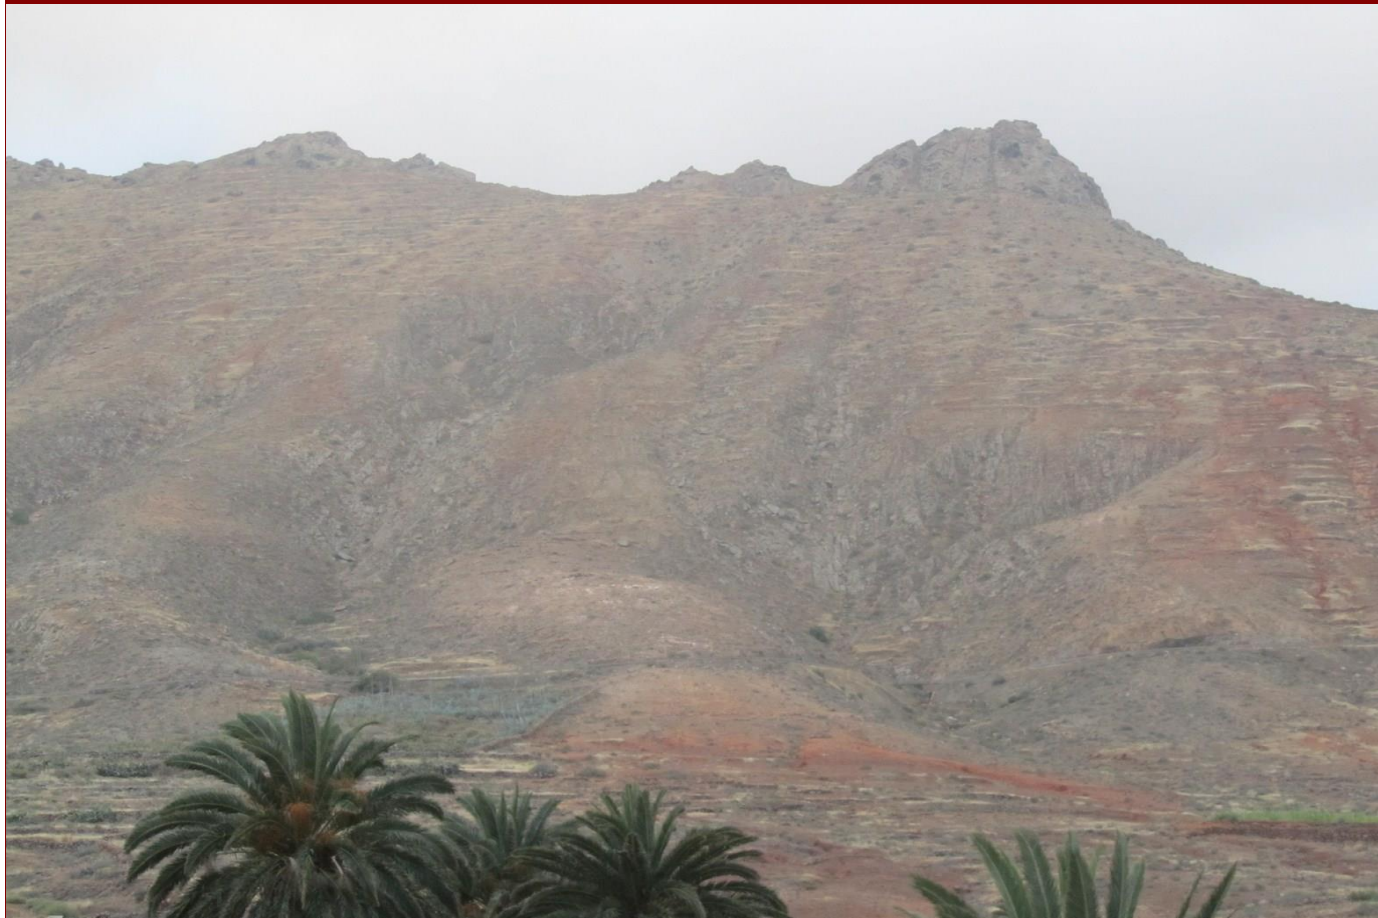
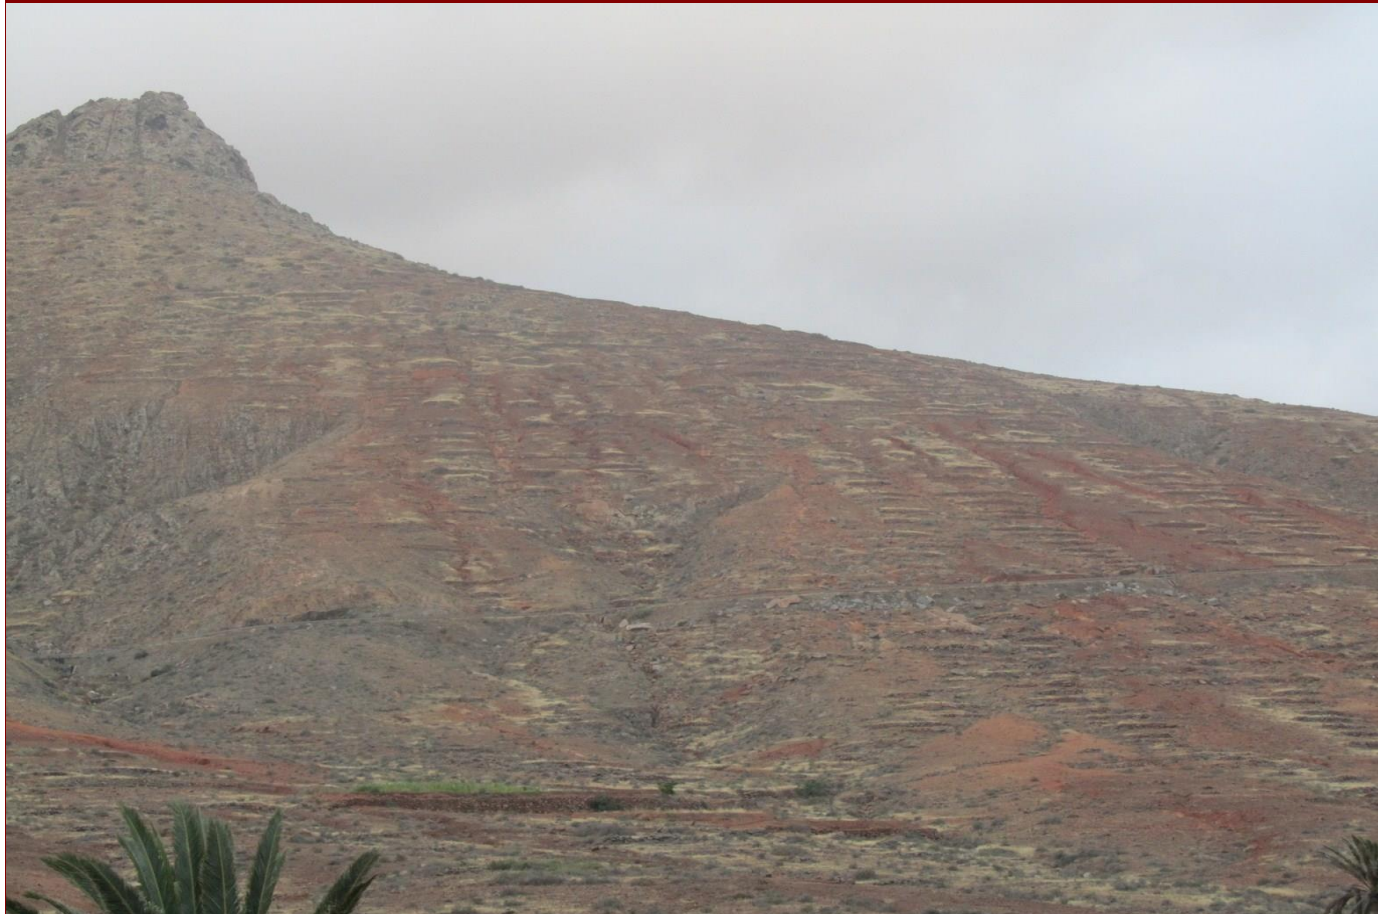
NCR94	
Nombre	Cadenas
Municipio	Betancuria
Localidad	Vega de Río Palmas
Emplazamiento	Huerto de Los Granadillos
Hoja Mapa	FV-26C
Coordenadas geográficas UTM X	589236
Coordenadas geográficas UTM Y	3140750
Coordenadas geográficas UTM Z (ALTITUD)	279

Descripción	Cadenas:sistema tradicional canario a base de bancales para crear terrenos de cultivo en la accidentada orografía de las islas realizado con piedra seca.
Tipología	Económico
Actividad relacionada	Agricultura
Bienes relacionados	Ninguno
Contexto material	Sin elementos destacables a considerar
Uso actual	En desuso
Estado de conservación	Malo
Espacio natural protegido	Esta dentro del espacio natural protegido del parque rural de Betancuria (F-04)
Clase y categoría del suelo	R.P.A. - Rústico de Protección Agraria en Zona de Uso Tradicional

Criterio de catalogación	Actividad hidráulica tradicional de interés
Grado de protección	Ambiental
Valor Etnográfico	Medio
Propuestas de actuación 1	Preventivas
Propuestas de actuación 2	
Propuestas de actuación 3
