CATÁLOGO DE PROTECCIÓN DE BIENES DEL INVENTARIO DEL PATRIMONIO ETNOGRÁFICO DE BETANCURIA

Ayuntamiento de
Betancuria

José Luis **Gutiérrez Padrón** & Asociados
— ARQUITECTOS —

FECHA: OCTUBRE DE 2023

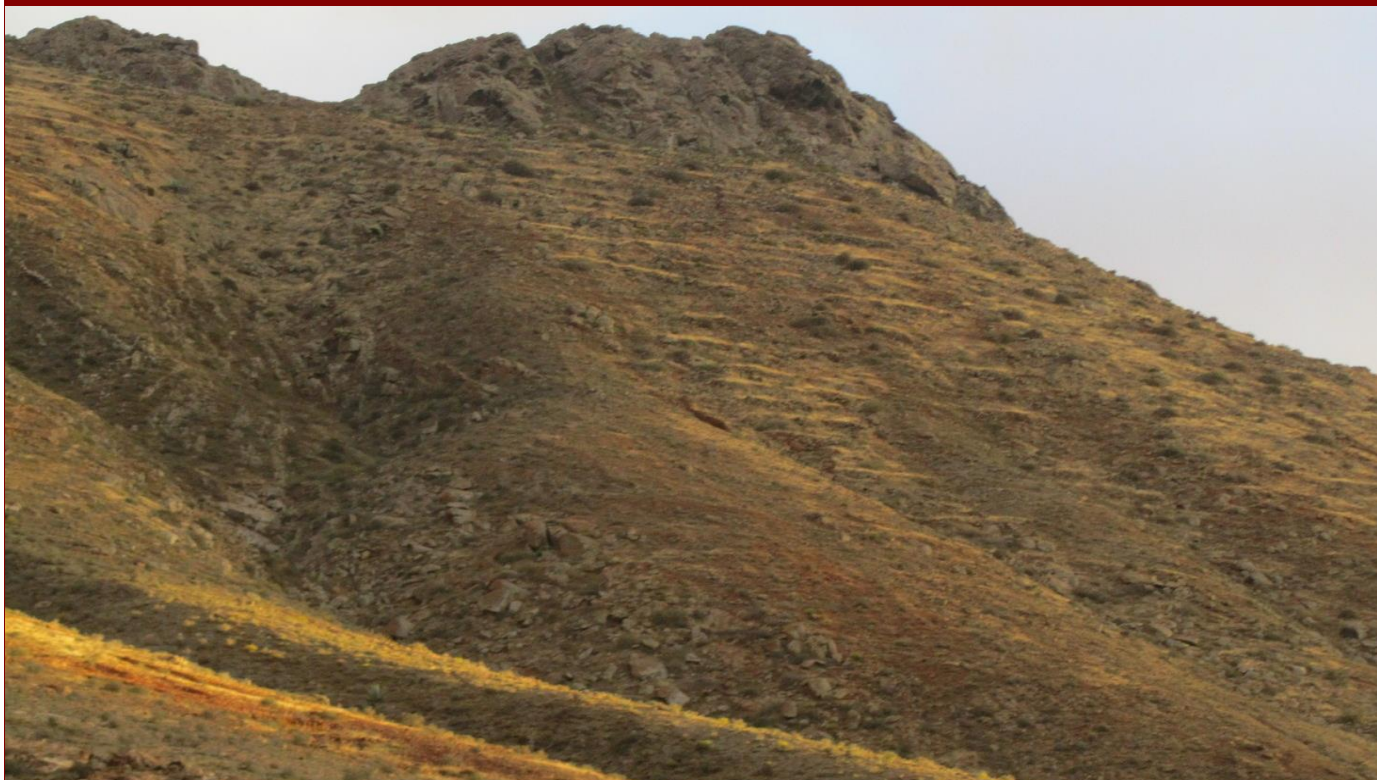
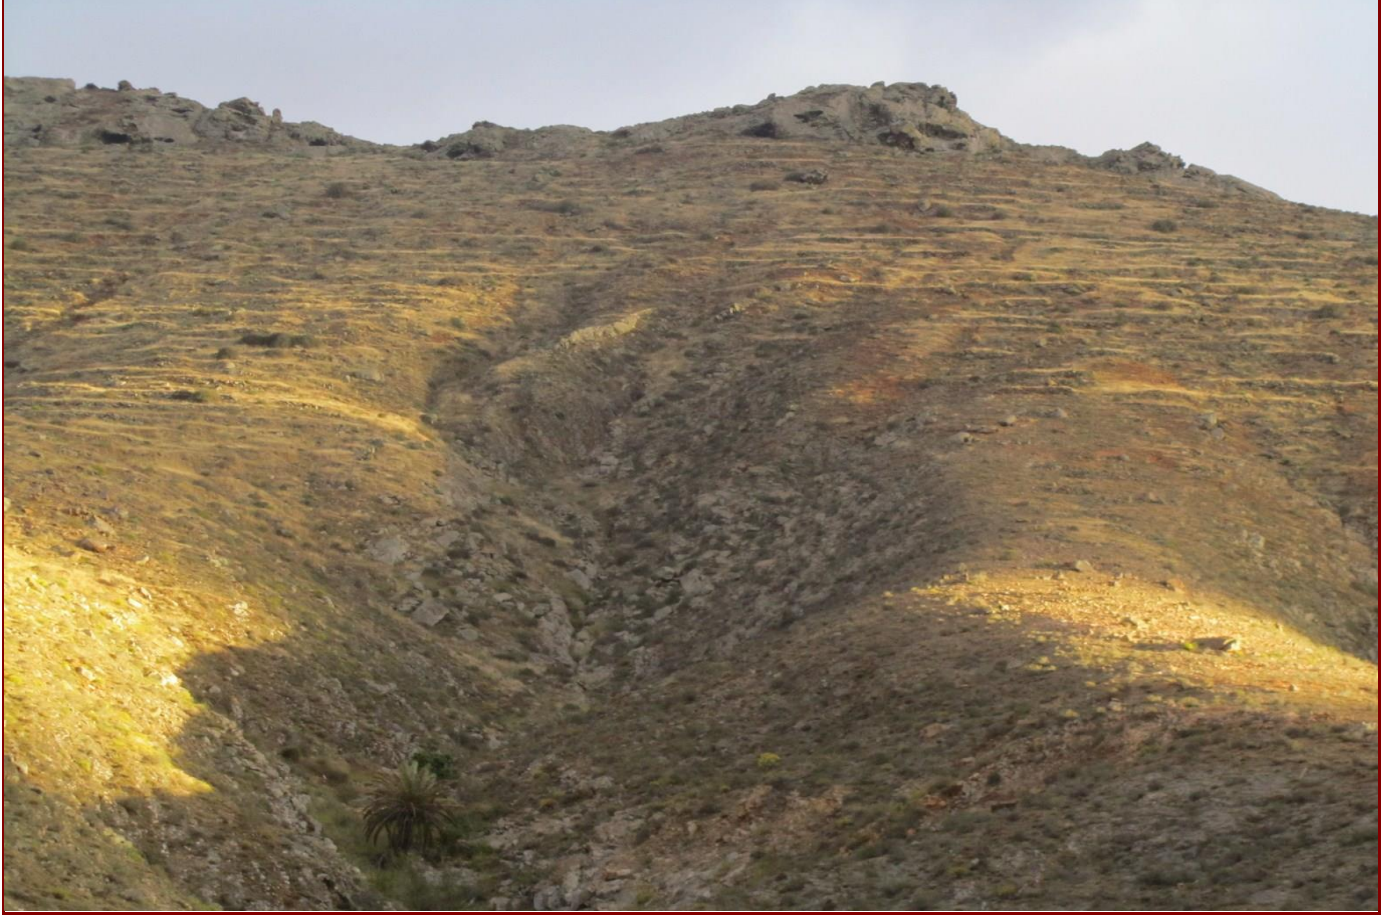
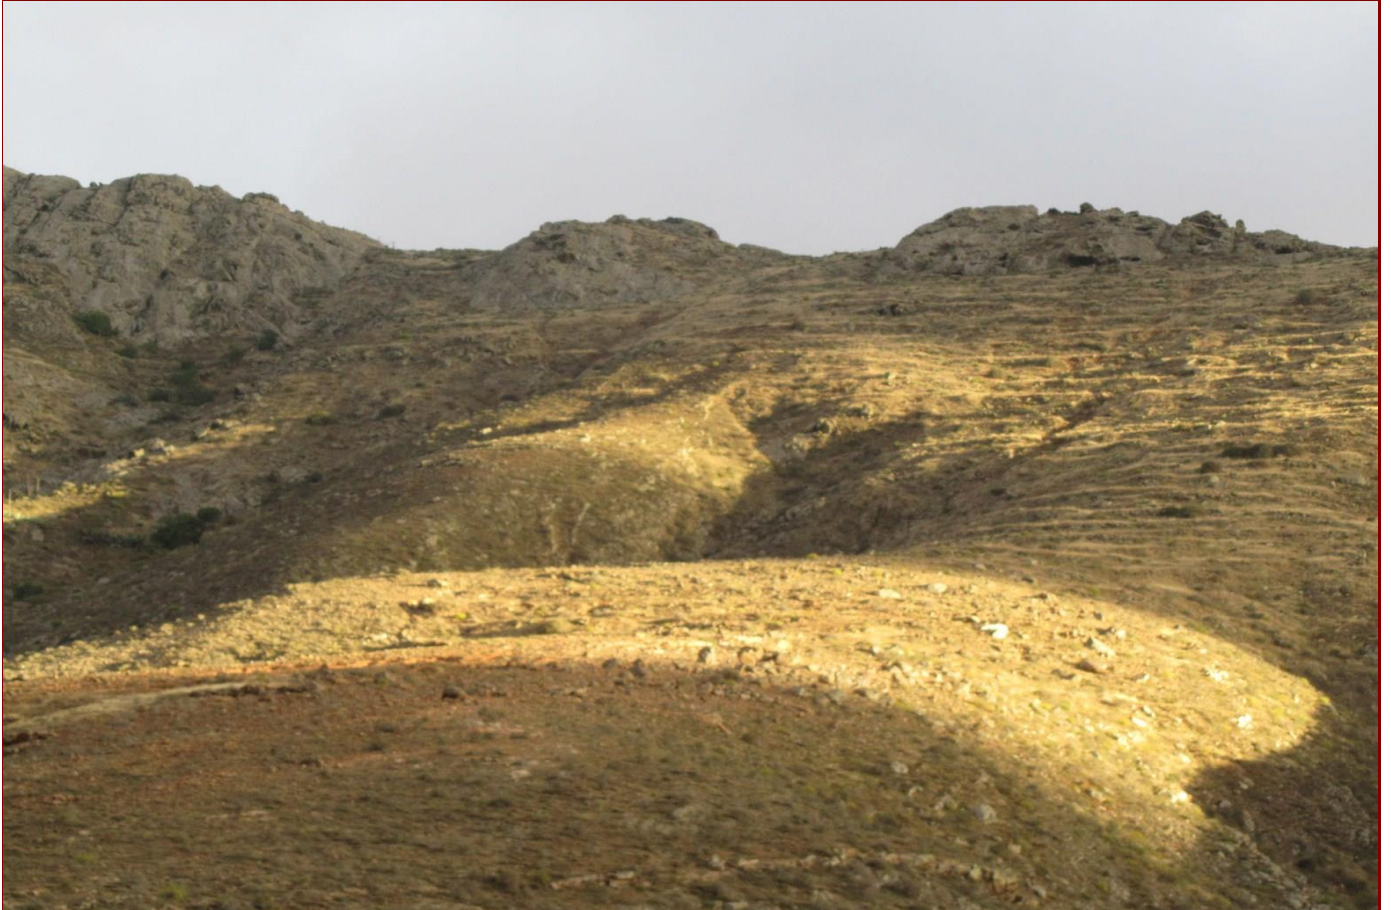
NCR94	
Nombre	Cadenas
Municipio	Betancuria
Localidad	Vega de Río Palmas
Emplazamiento	En la zona norte del Pico de la Muda
Hoja Mapa	FV-26C
Coordenadas geográficas UTM X	589326
Coordenadas geográficas UTM Y	3140355
Coordenadas geográficas UTM Z (ALTITUD)	384

Descripción	Cadenas:sistema tradicional canario a base de bancales para crear terrenos de cultivo en la accidentada orografía de las islas realizado con piedra seca.
Tipología	Económico
Actividad relacionada	Agricultura
Bienes relacionados	Los Morretes
Contexto material	Sin elementos destacables a considerar
Uso actual	En desuso
Estado de conservación	Malo
Espacio natural protegido	Esta dentro del espacio natural protegido del parque rural de Betancuria (F-04)
Clase y categoría del suelo	R.P.N. - Rústico de Protección Natural

Criterio de catalogación	Actividad hidráulica tradicional de interés
Grado de protección	Ambiental
Valor Etnográfico	Medio
Propuestas de actuación 1	Preventivas
Propuestas de actuación 2	
Propuestas de actuación 3

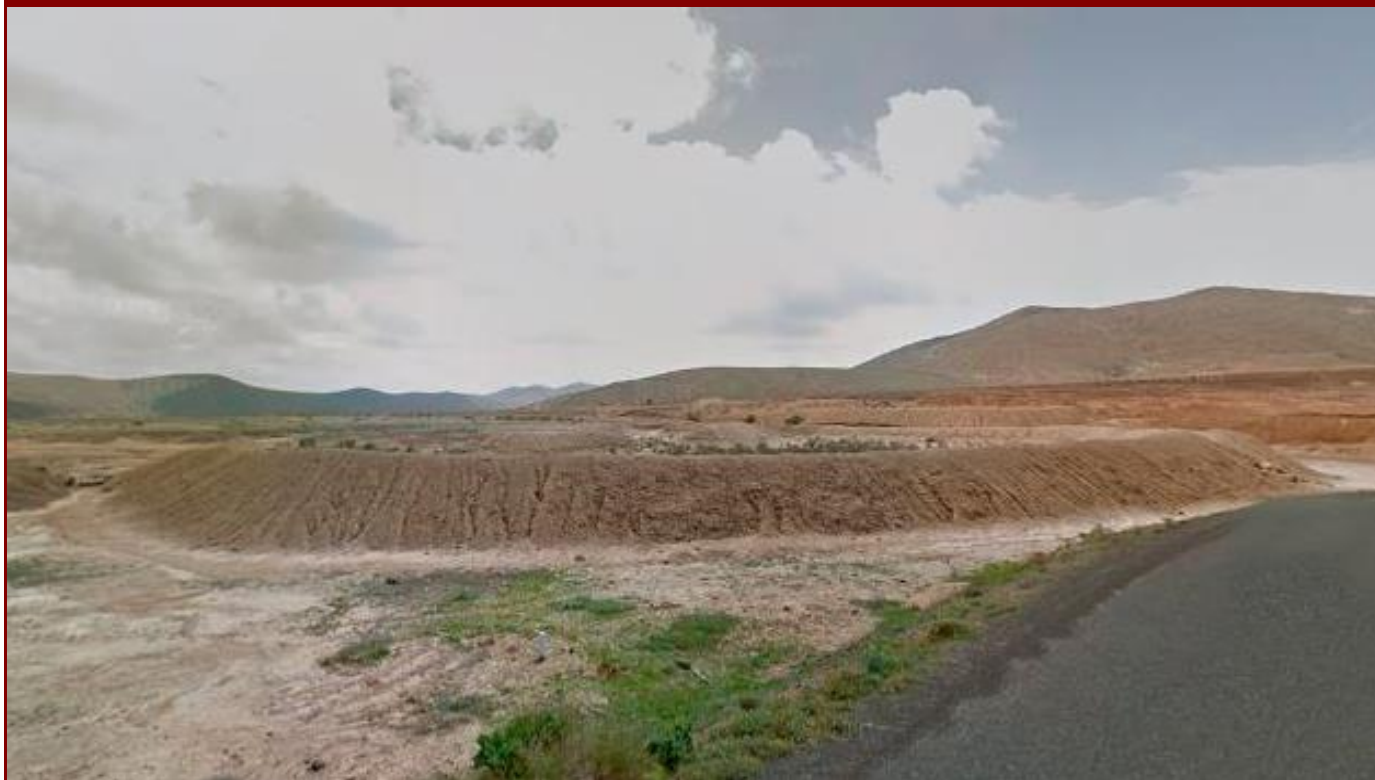
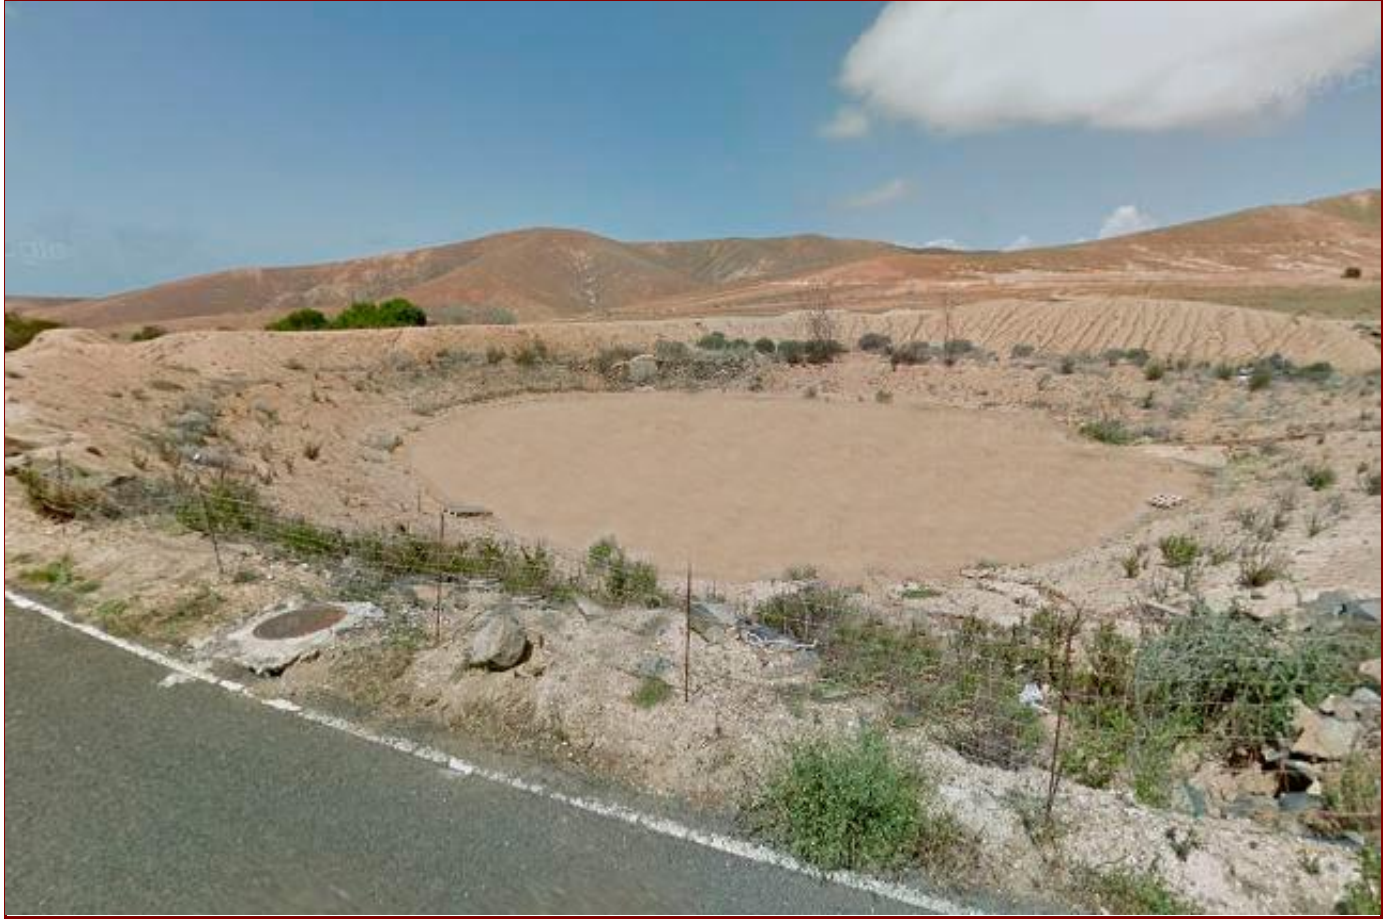
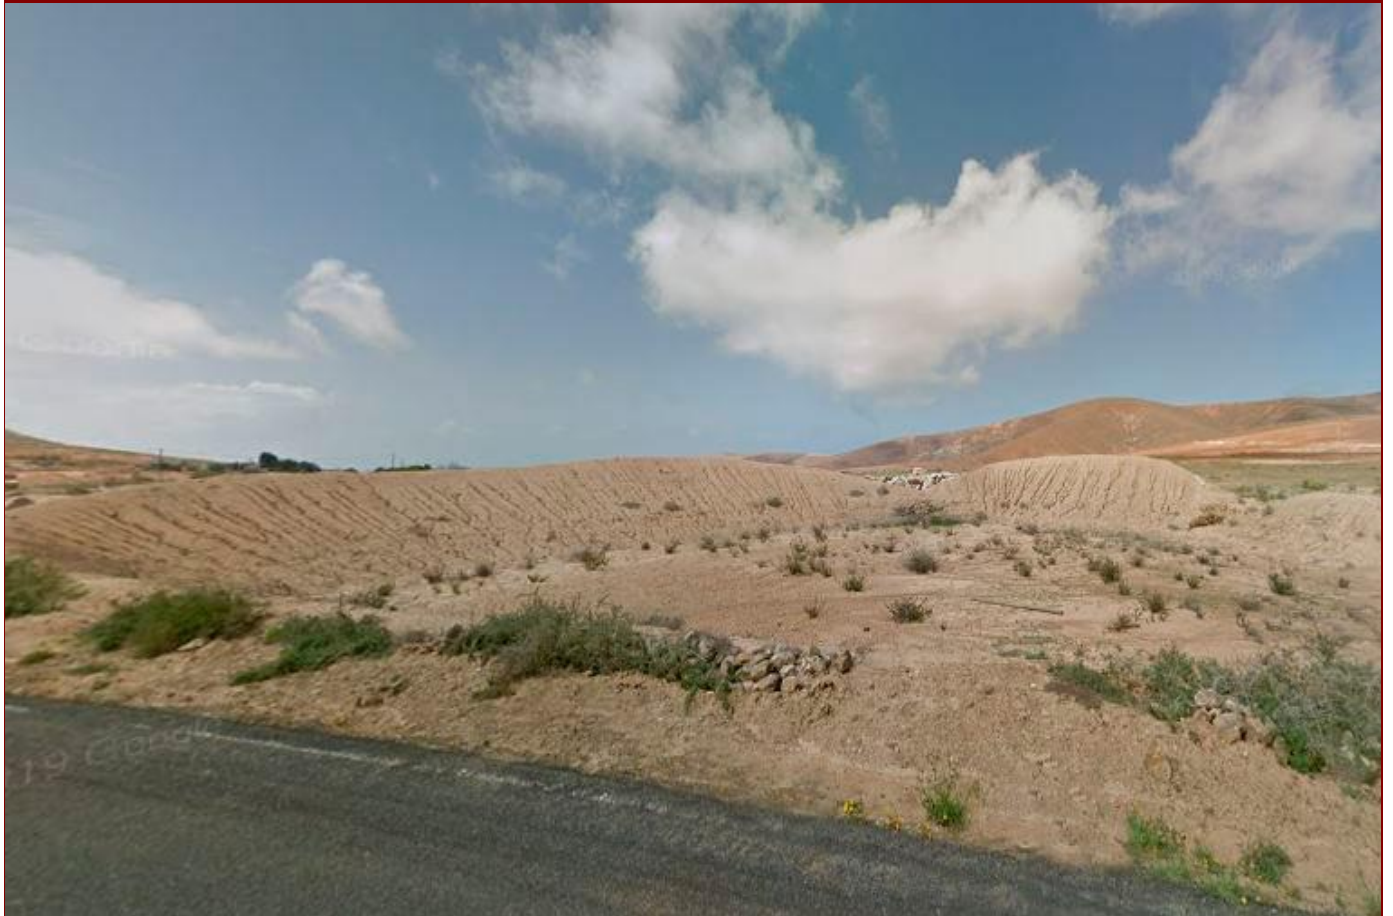
NCR94	
Nombre	Charcas
Municipio	Betancuria
Localidad	Betancuria
Emplazamiento	Lugar Llano de Santa Catalina
Hoja Mapa	FV-26A
Coordenadas geográficas UTM X	591256
Coordenadas geográficas UTM Y	3144564
Coordenadas geográficas UTM Z (ALTITUD)	475

Descripción	Sistema de acumulación de agua dulce de la lluvia a pequeña escala.
Tipología	Económico
Actividad relacionada	Agricultura
Bienes relacionados	Ninguno
Contexto material	Sin elementos destacables a considerar
Uso actual	En desuso
Estado de conservación	Regular
Espacio natural protegido	Esta dentro del espacio natural protegido del parque rural de Betancuria (F-04)
Clase y categoría del suelo	R.P.A. - Rústico de Protección Agraria en Zona de Uso Tradicional

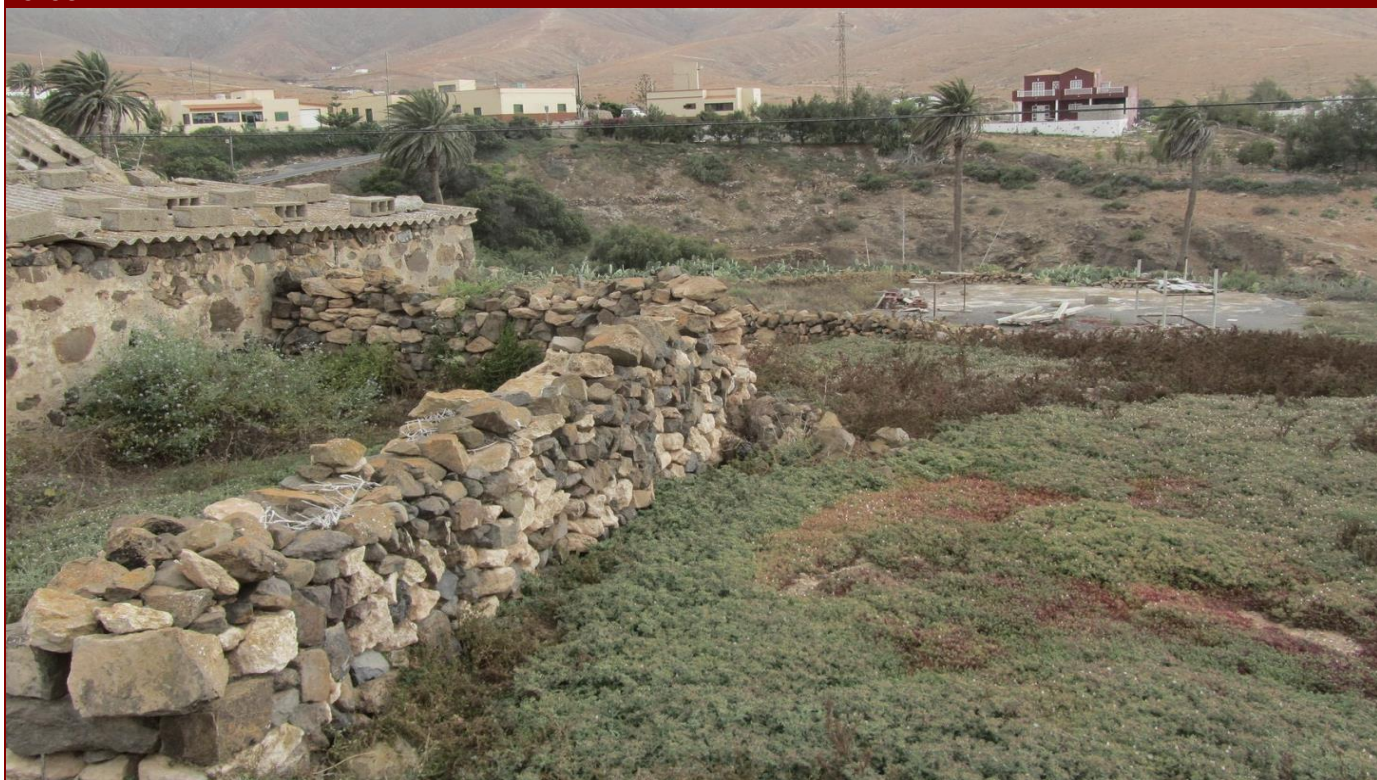
FOTOGRAFÍA

Descripción	Era empedrada que se utilizaba para trillar los cereales y separar, por ejemplo, el trigo de las espigas.
Tipología	Económico
Actividad relacionada	Agricultura
Bienes relacionados	Ninguno
Contexto material	Sin elementos destacables a considerar
Uso actual	En desuso
Estado de conservación	Malo
Espacio natural protegido	Esta fuera del espacio natural protegido del parque rural de Betancuria (F-04)
Clase y categoría del suelo	A.R.-Suelo Rústico de Asentamiento Rural

Observaciones	
Motivo de exclusión de la Carta Etnográfica y Arqueológica de Fuerteventura

Tipos de intervención	Investigación - Valorización - Mantenimiento - Conservación - Consolidación - Restauración
Usos compatibles	Agrícola

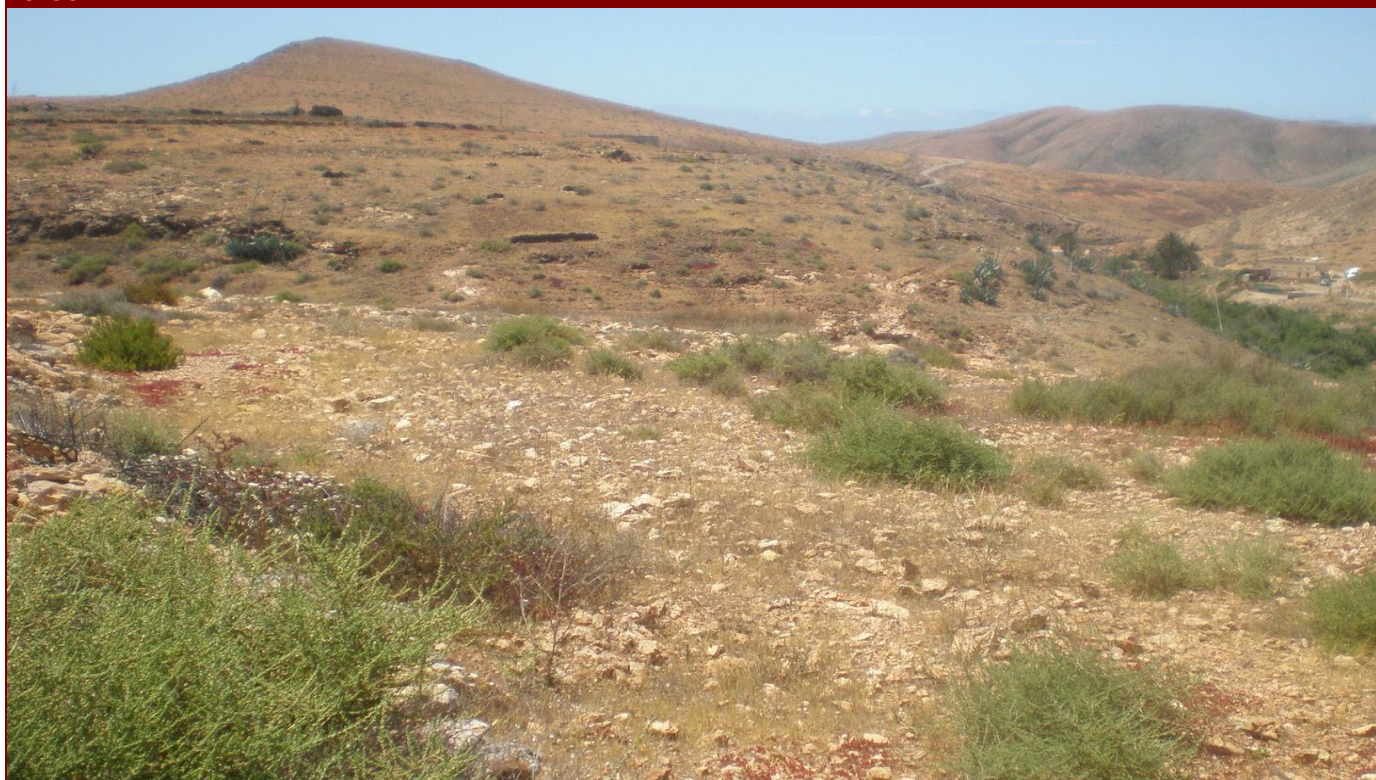
FOTOGRAFÍA

Descripción	Estanque realizado con paramentos en mampostería de piedra, ripios. Se encuentra encalada con cemento.
Tipología	Económico
Actividad relacionada	Agricultura
Bienes relacionados	Barranco del Valle
Contexto material	Sin elementos destacables a considerar
Uso actual	En desuso
Estado de conservación	Malo
Espacio natural protegido	Esta fuera del espacio natural protegido del parque rural de Betancuria (F-04)
Clase y categoría del suelo	R.P.A. - Rústico de Protección Agraria en Zona de Uso Tradicional

Tipos de intervención	Investigación - Valorización - Mantenimiento - Conservación - Consolidación - Restauración
Usos compatibles	Recursos hídricos

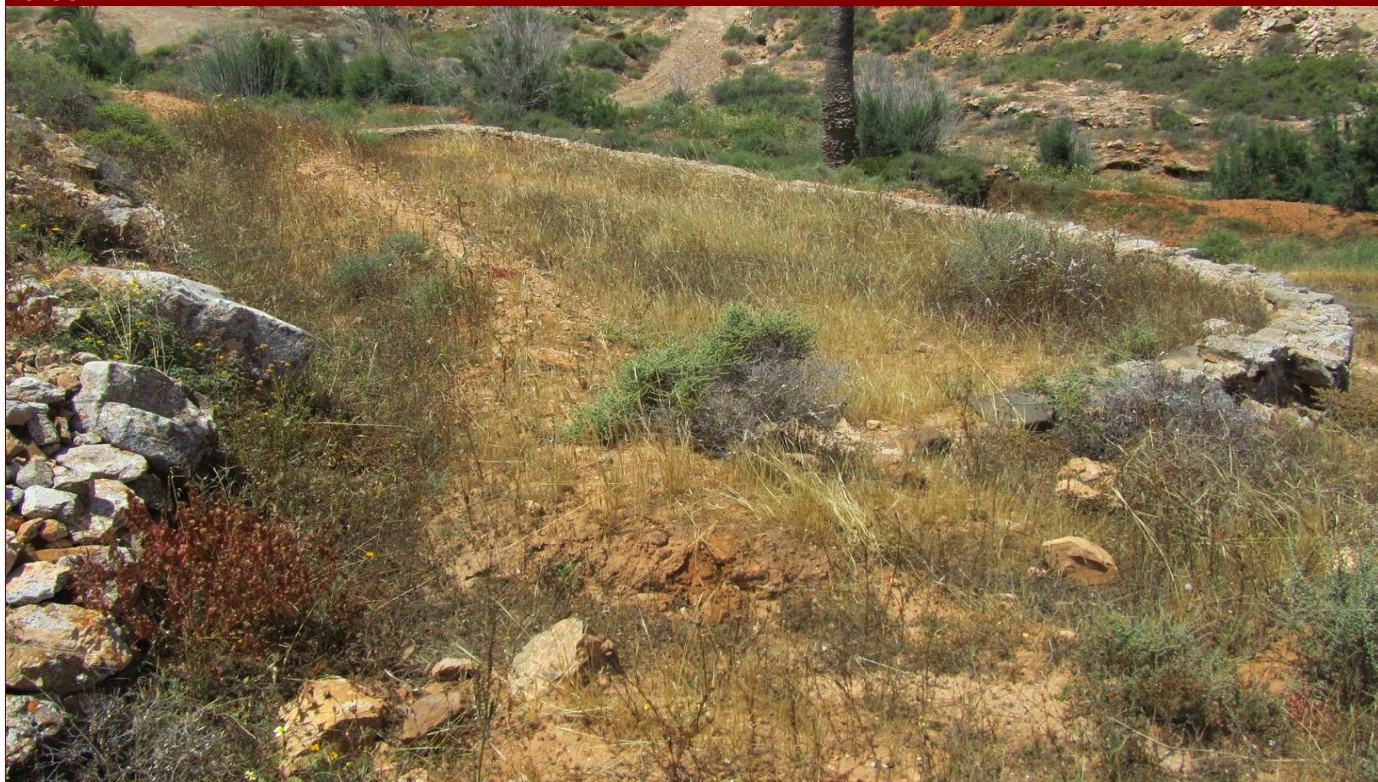
FOTOGRAFÍA

Descripción	Estanque realizado con paramentos en mampostería de piedra, ripios. Se encuentra encalada con cemento.
Tipología	Económico
Actividad relacionada	Agricultura
Bienes relacionados	Ninguno
Contexto material	Sin elementos destacables a considerar
Uso actual	En desuso
Estado de conservación	Malo
Espacio natural protegido	Esta fuera del espacio natural protegido del parque rural de Betancuria (F-04)
Clase y categoría del suelo	R.P.A. - Rústico de Protección Agraria en Zona de Uso Tradicional

Tipos de intervención	Investigación - Valorización - Mantenimiento - Conservación - Consolidación - Restauración
Usos compatibles	Recursos hídricos

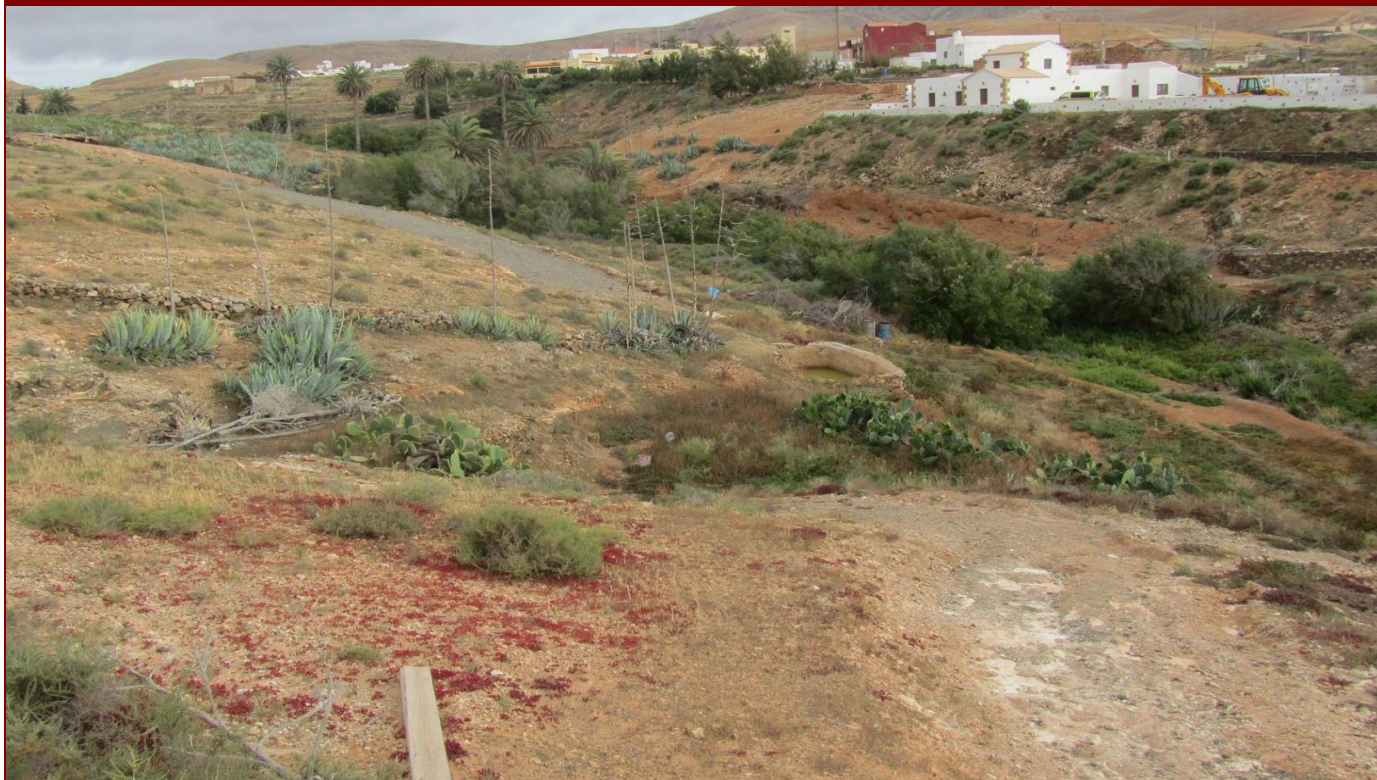
FOTOGRAFÍA

Descripción	Estanque realizado con paramentos en mampostería de piedra, ripios. Se encuentra encalada con cemento.
Tipología	Económico
Actividad relacionada	Agricultura
Bienes relacionados	Ninguno
Contexto material	Sin elementos destacables a considerar
Uso actual	En desuso
Estado de conservación	Malo
Espacio natural protegido	Esta fuera del espacio natural protegido del parque rural de Betancuria (F-04)
Clase y categoría del suelo	R.P.A. - Rústico de Protección Agraria en Zona de Uso Tradicional

Tipos de intervención	Investigación - Valorización - Mantenimiento - Conservación - Consolidación - Restauración
Usos compatibles	Recursos hídricos

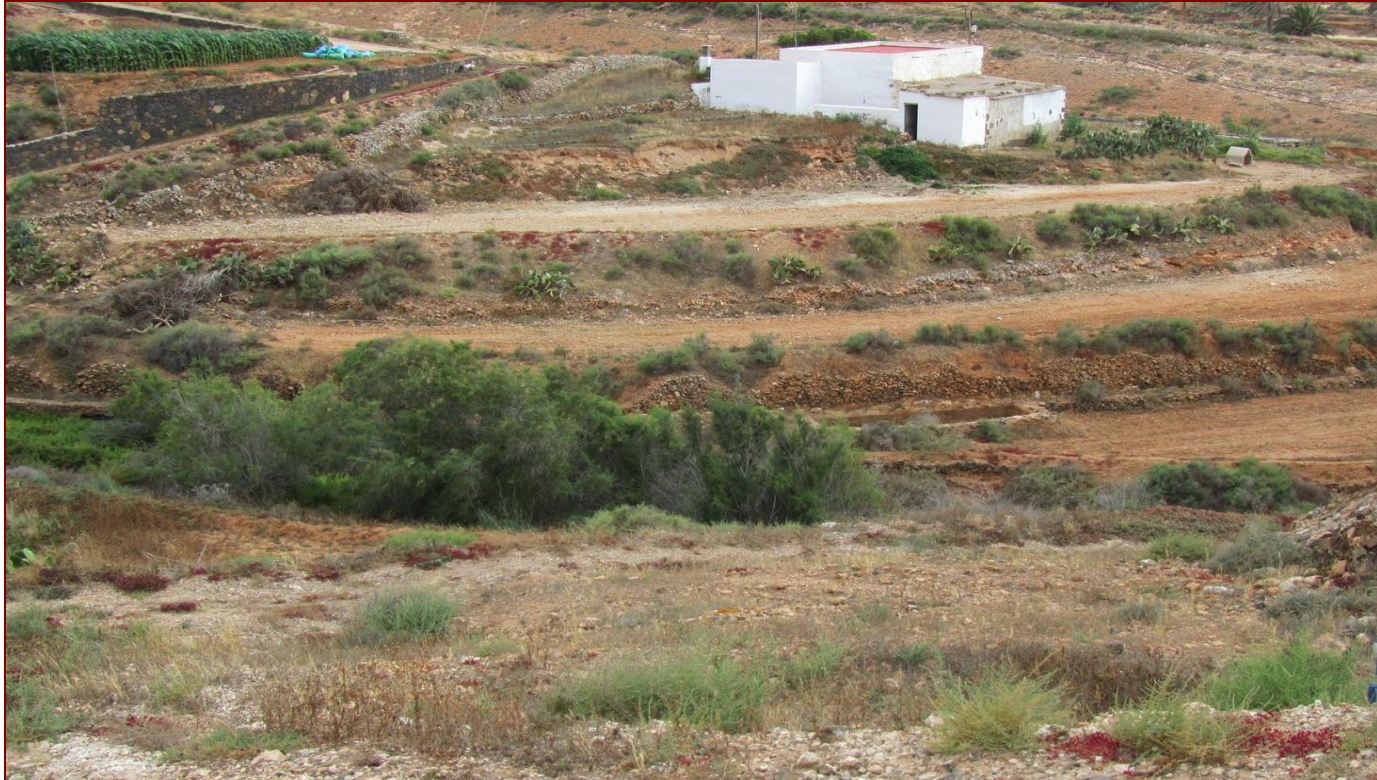
FOTOGRAFÍA

Descripción	Estanque realizado con paramentos en mampostería de piedra, ripios. Se encuentra encalada con cemento.
Tipología	Económico
Actividad relacionada	Agricultura
Bienes relacionados	Barranco del Valle
Contexto material	Sin elementos destacables a considerar
Uso actual	En desuso
Estado de conservación	Malo
Espacio natural protegido	Esta dentro del espacio natural protegido del parque rural de Betancuria (F-04)
Clase y categoría del suelo	R.P.N. - Rústico de Protección Natural

Tipos de intervención	Investigación - Valorización - Mantenimiento - Conservación - Consolidación - Restauración
Usos compatibles	Recursos hídricos

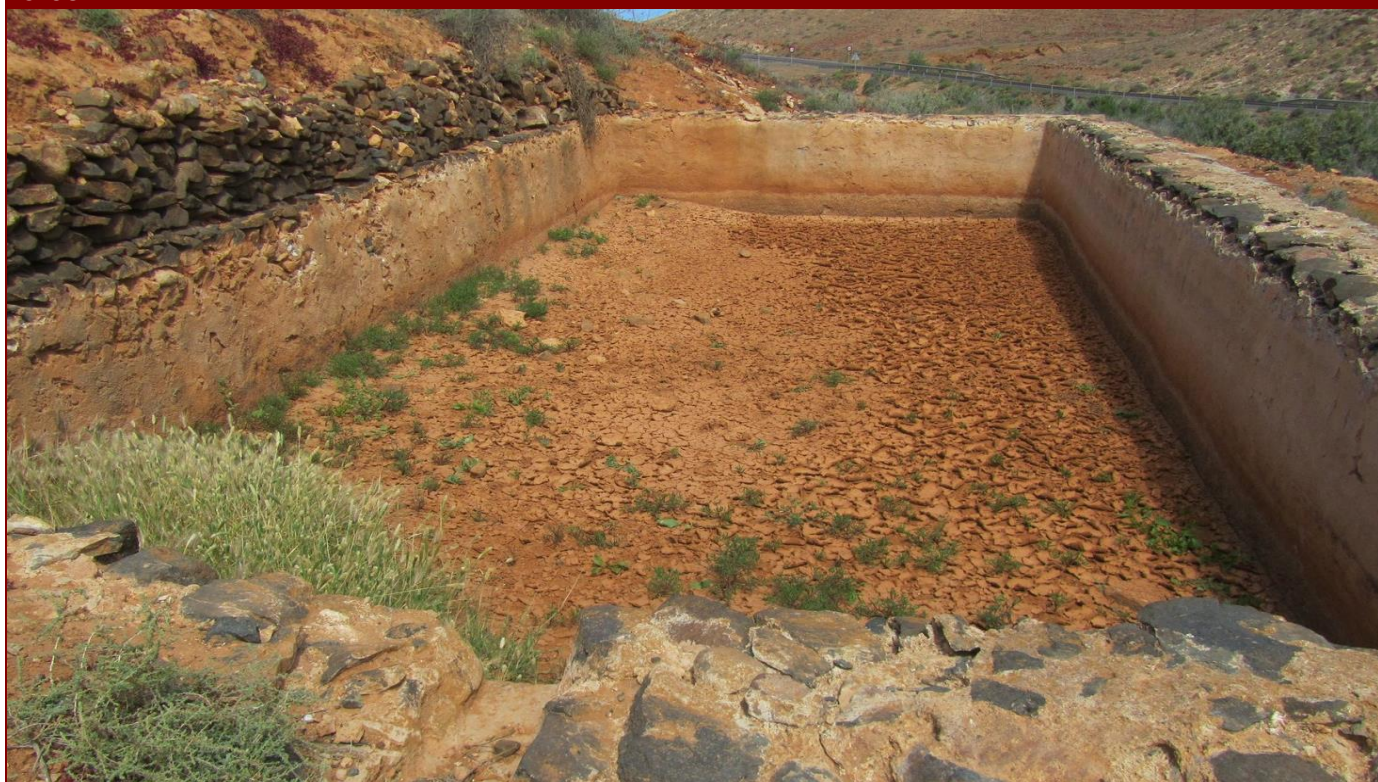
FOTOGRAFÍA

Descripción	Estanque realizado con paramentos en mampostería de piedra, ripios. Se encuentra encalada con cemento.
Tipología	Económico
Actividad relacionada	Agricultura
Bienes relacionados	Ninguno
Contexto material	Sin elementos destacables a considerar
Uso actual	En desuso
Estado de conservación	Regular
Espacio natural protegido	Esta fuera del espacio natural protegido del parque rural de Betancuria (F-04)
Clase y categoría del suelo	R.P.A. - Rústico de Protección Agraria en Zona de Uso Tradicional

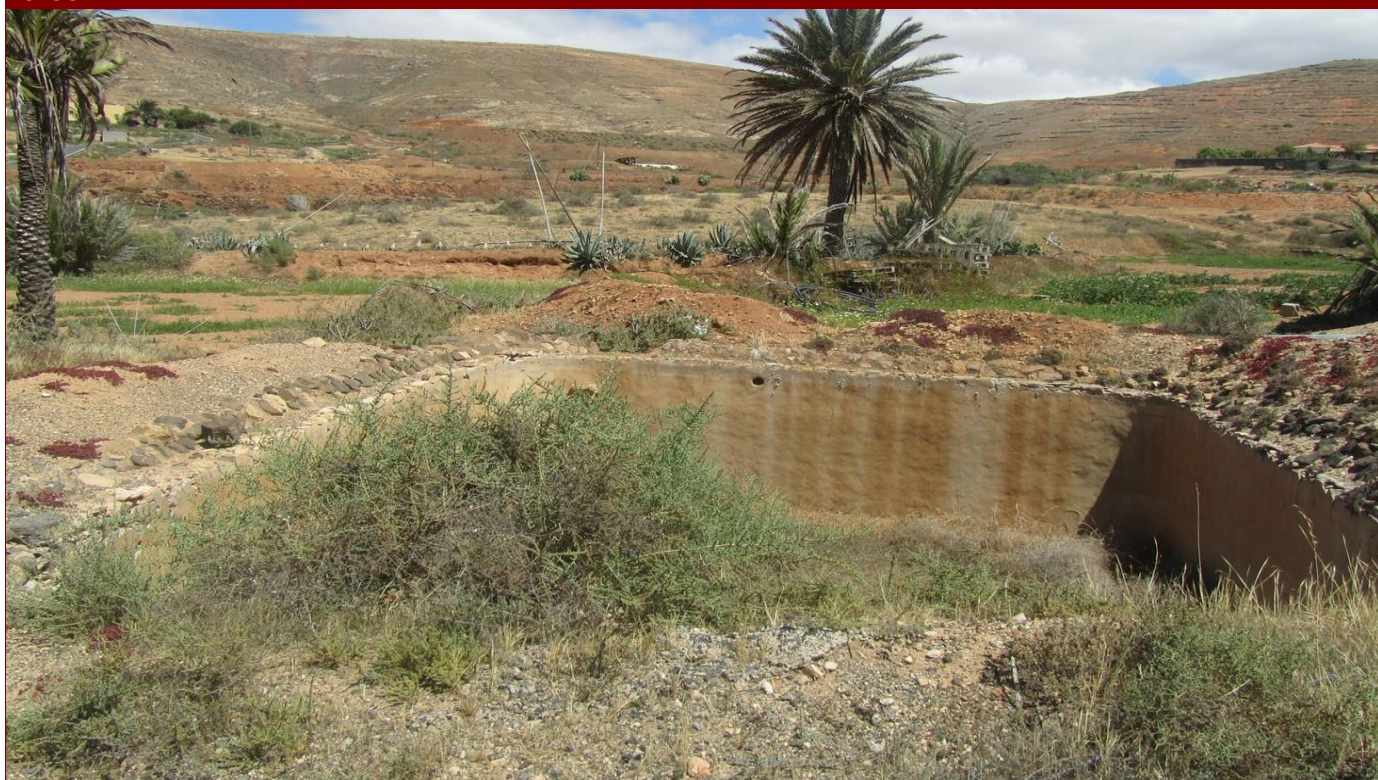
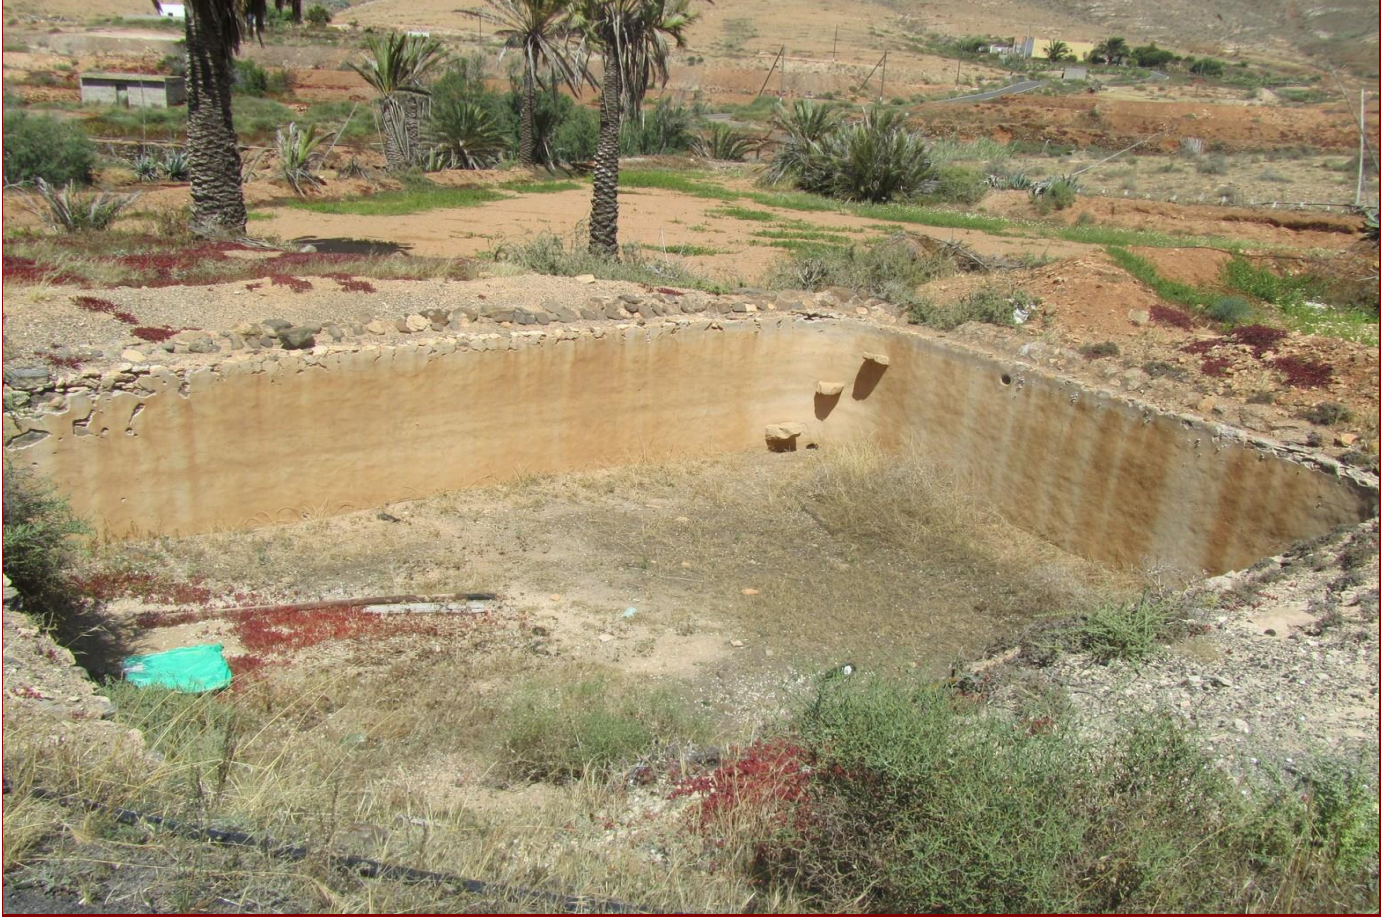
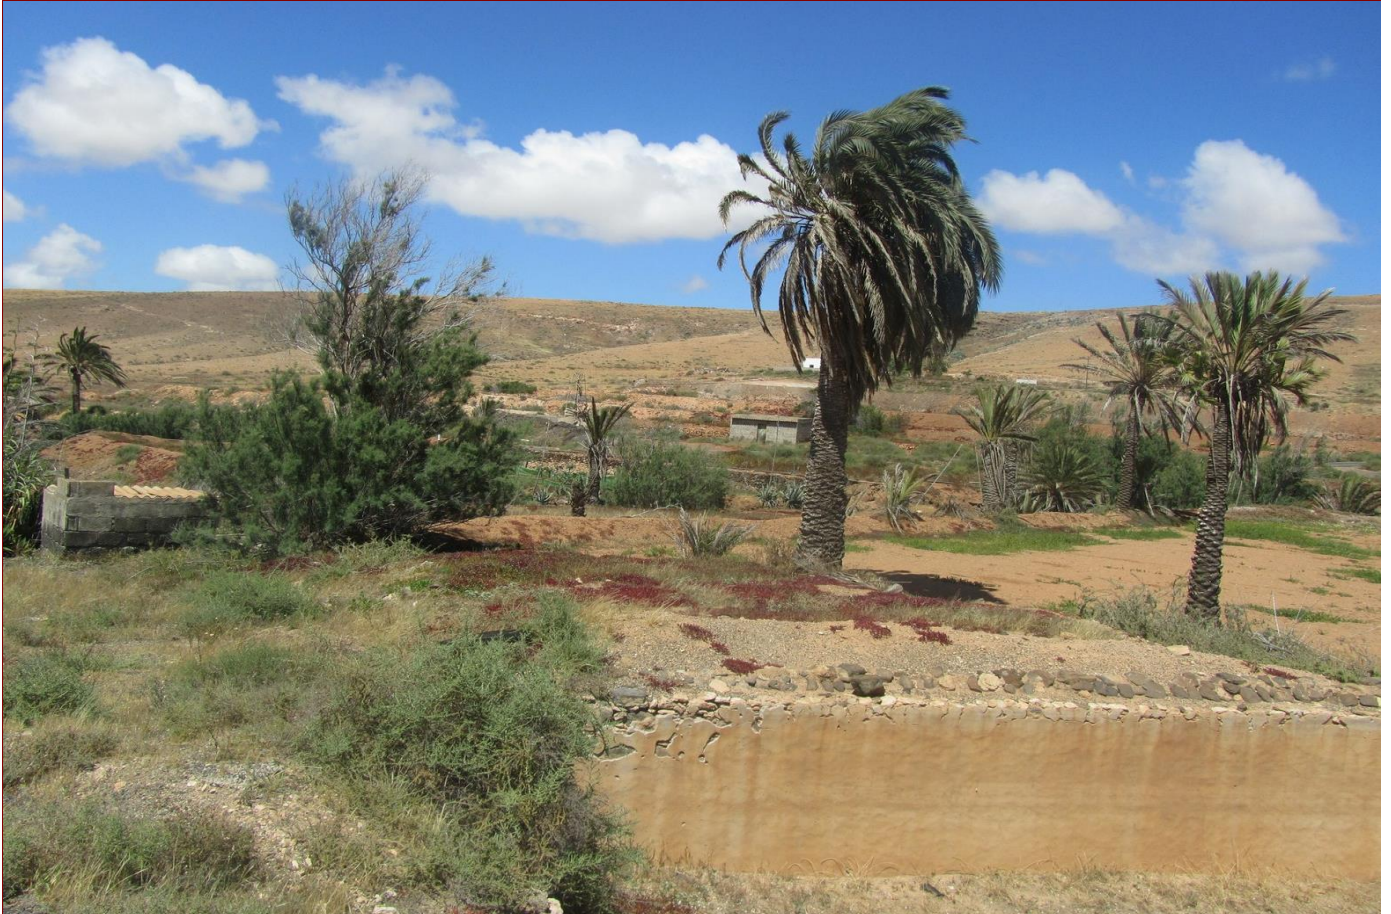
Descripción	Estanque realizado con paramentos en mampostería de piedra, rípios. Se encuentra encalada con cemento.
Tipología	Económico
Actividad relacionada	Agricultura
Bienes relacionados	Barranco del Valle
Contexto material	Sin elementos destacables a considerar
Uso actual	En desuso
Estado de conservación	Malo
Espacio natural protegido	Esta fuera del espacio natural protegido del parque rural de Betancuria (F-04)
Clase y categoría del suelo	R.P.A. - Rústico de Protección Agraria en Zona de Uso Tradicional

Tipos de intervención	Investigación - Valorización - Mantenimiento - Conservación - Consolidación - Restauración
Usos compatibles	Recursos hídricos

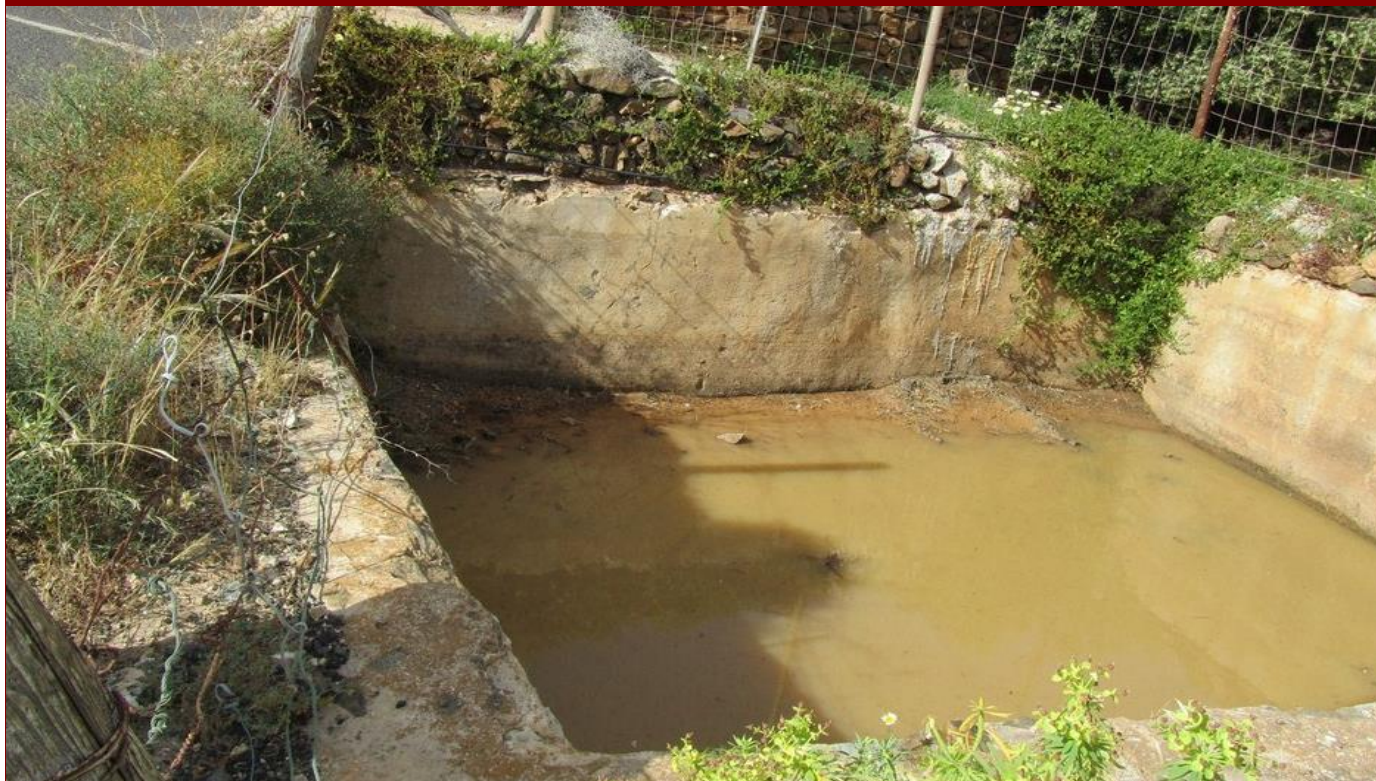
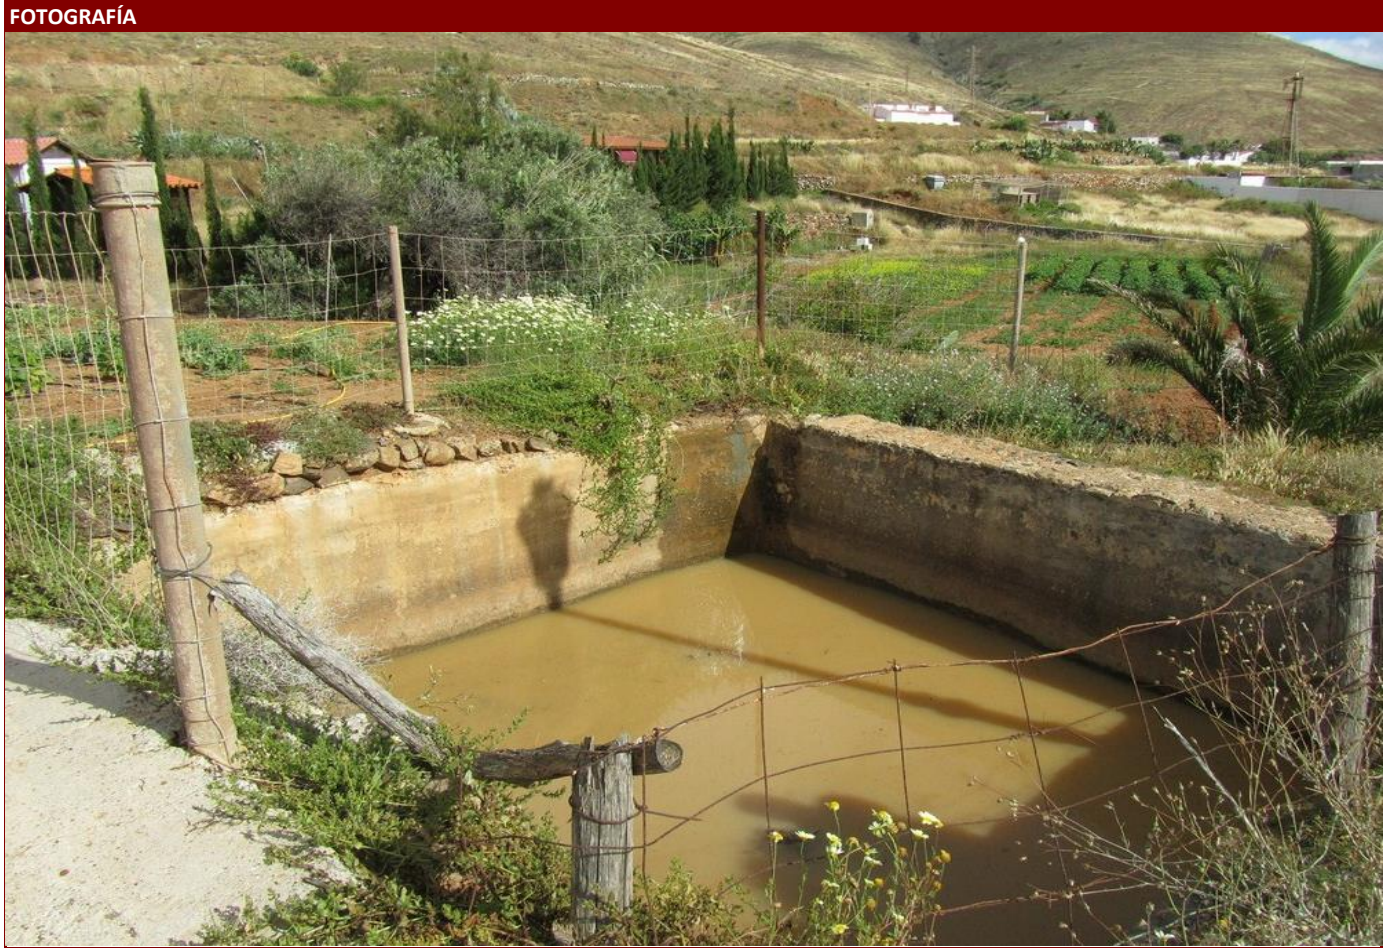
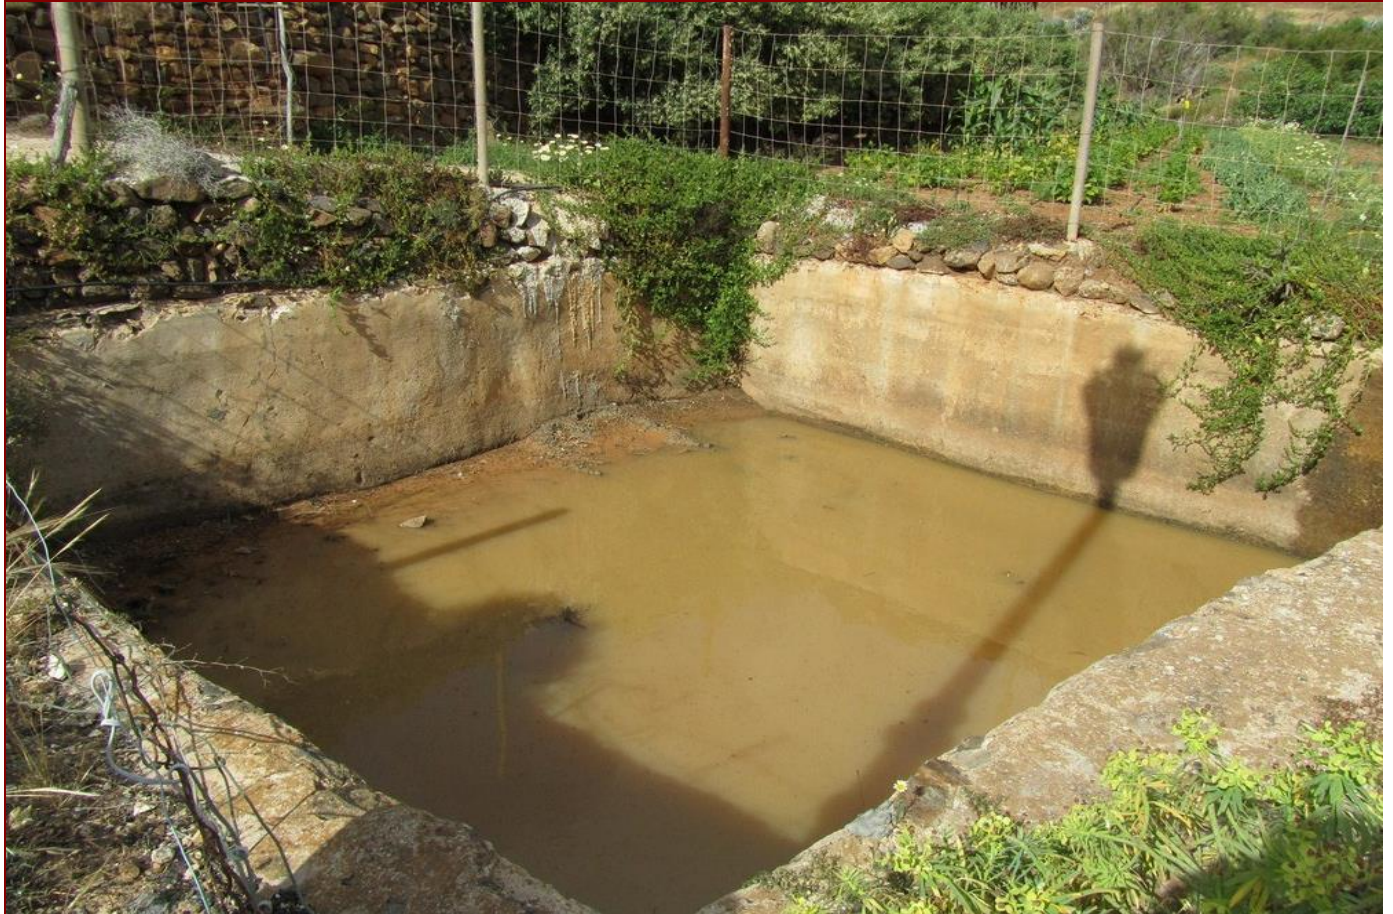
Descripción	Estanque realizado con paramentos en mampostería de piedra, rípios. Se encuentra encalada con cemento.
Tipología	Económico
Actividad relacionada	Agricultura
Bienes relacionados	Ninguno
Contexto material	Sin elementos destacables a considerar
Uso actual	En desuso
Estado de conservación	Regular
Espacio natural protegido	Esta fuera del espacio natural protegido del parque rural de Betancuria (F-04)
Clase y categoría del suelo	R.P.A. - Rústico de Protección Agraria en Zona de Uso Tradicional

Tipos de intervención	Investigación - Valorización - Mantenimiento - Conservación - Consolidación - Restauración
Usos compatibles	Recursos hídricos
