CATÁLOGO DE PROTECCIÓN DE BIENES DEL INVENTARIO DEL PATRIMONIO ETNOGRÁFICO DE BETANCURIA

Ayuntamiento de
Betancuria

José Luis **Gutiérrez Padrón** & Asociados
— ARQUITECTOS —

FECHA: OCTUBRE DE 2023

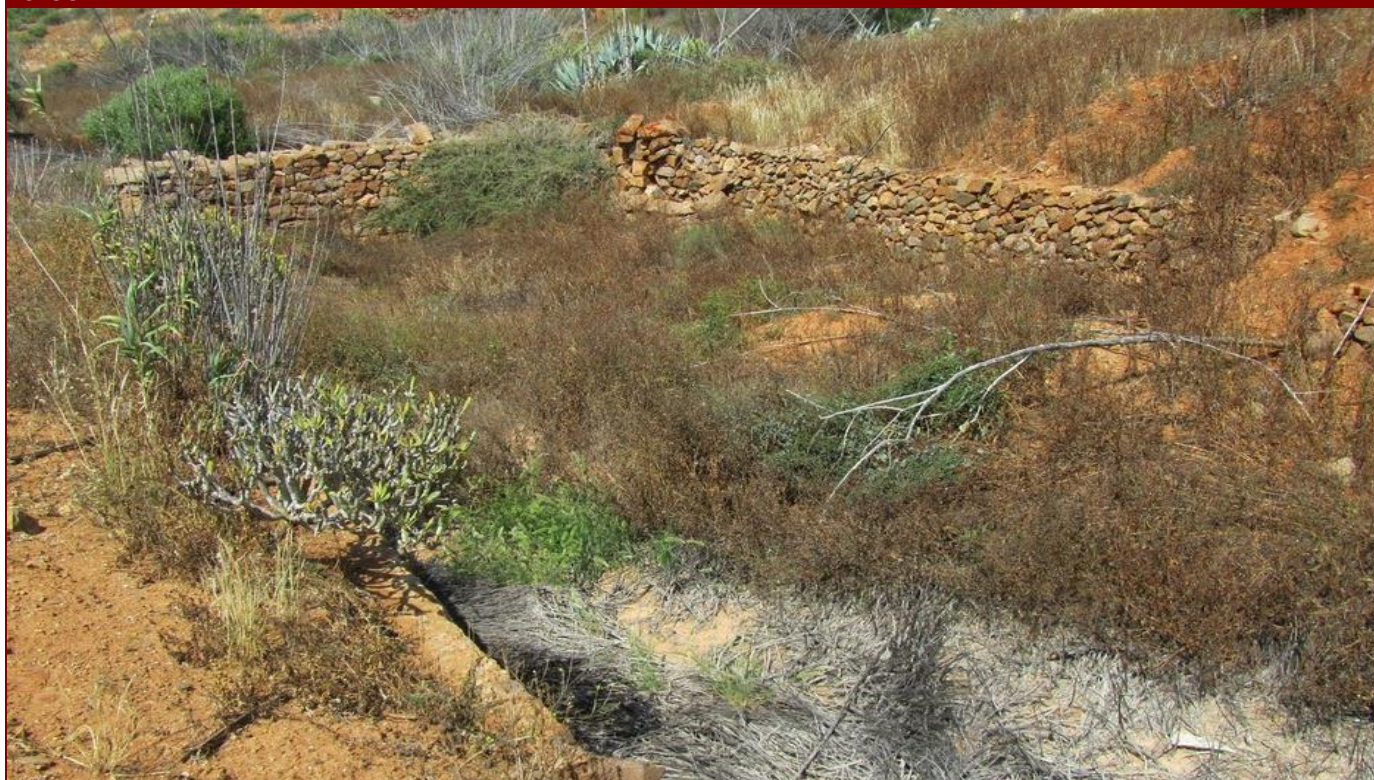
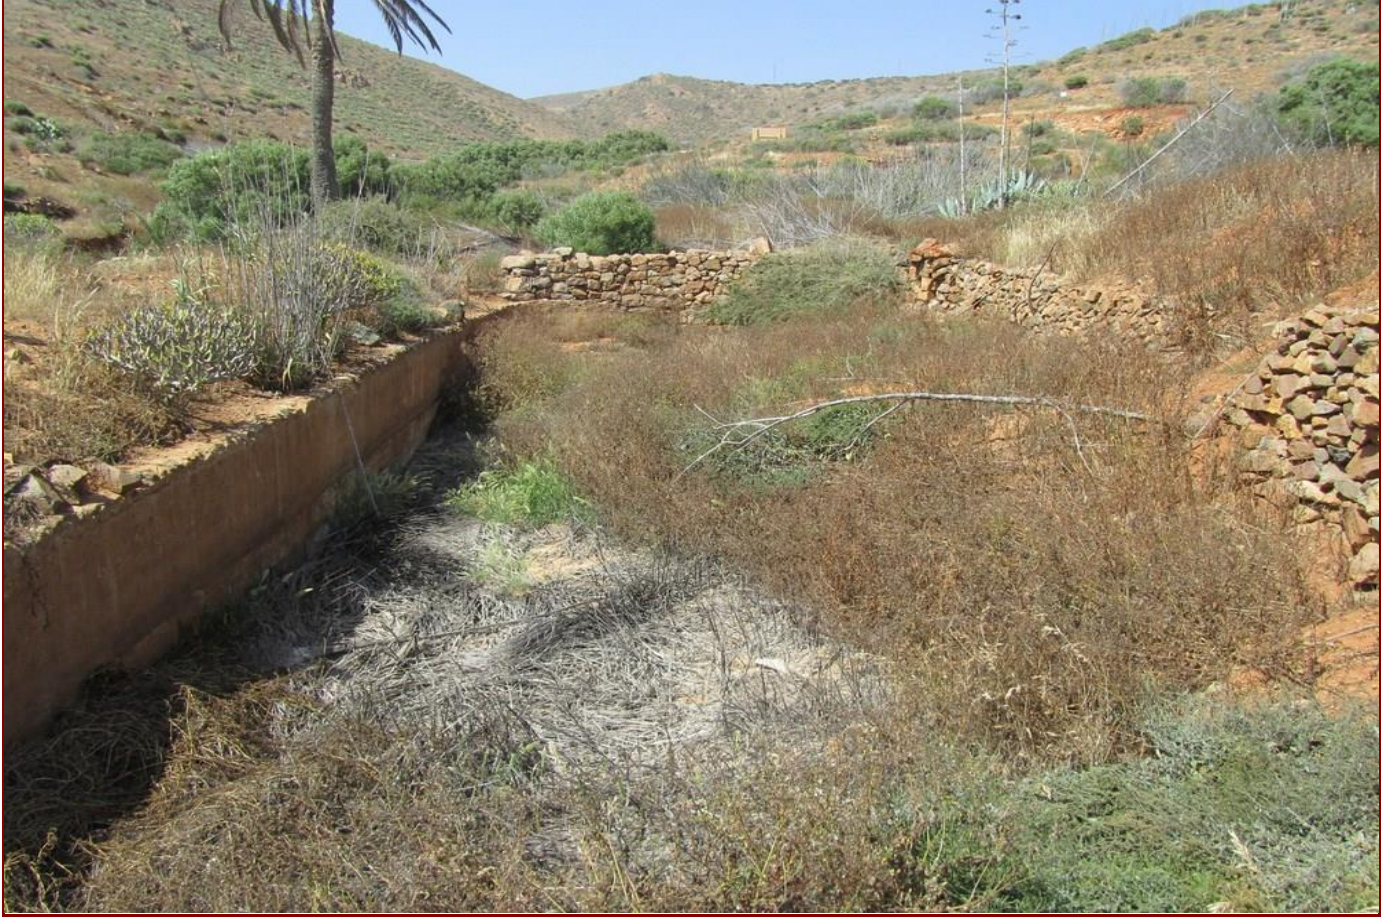
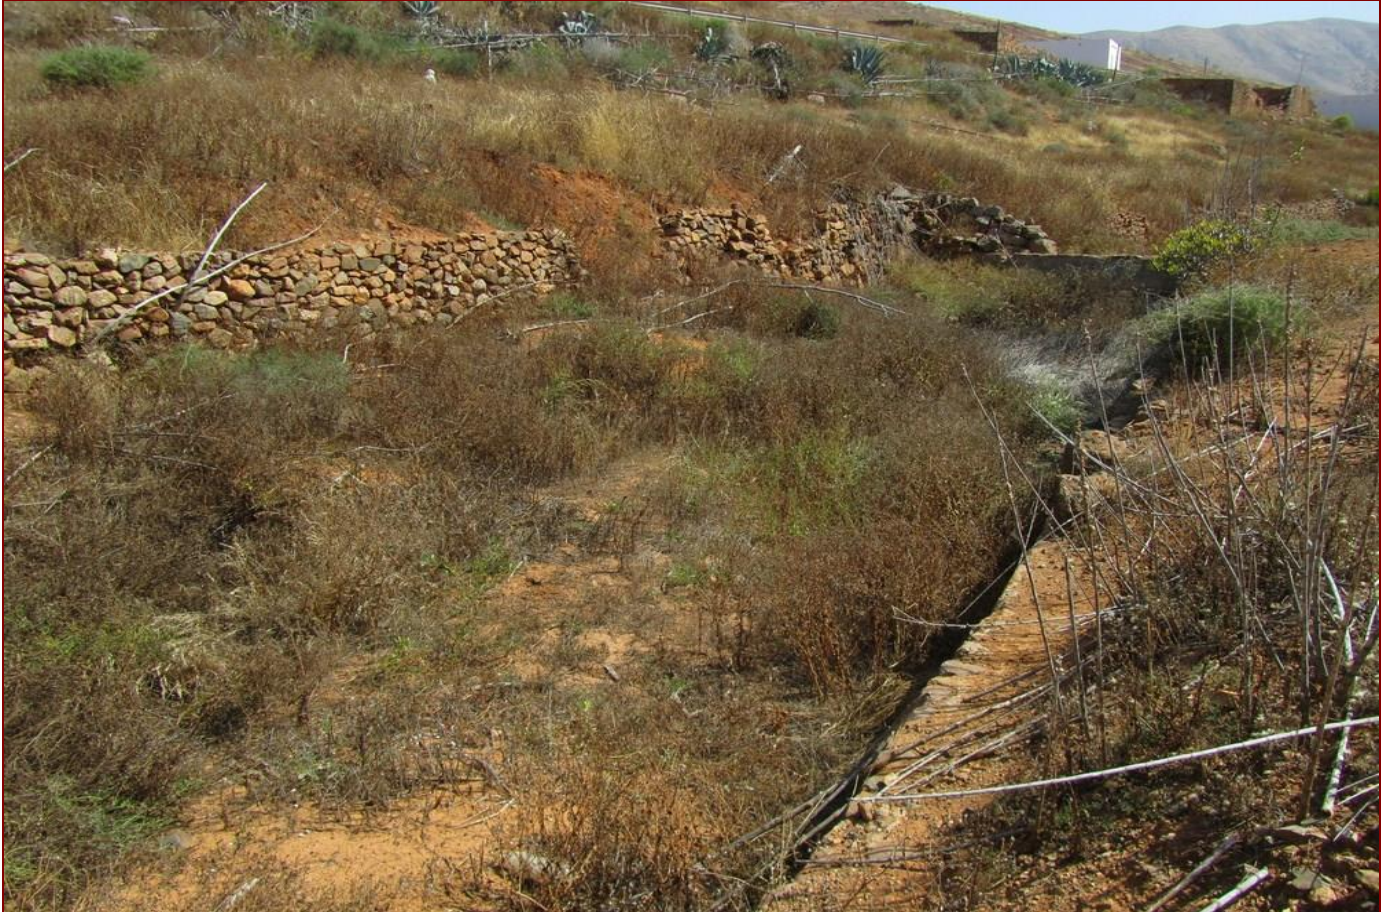
Descripción	Estanque realizado con paramentos en mampostería de piedra, ripios. Se encuentra encalada con cemento.
Tipología	Económico
Actividad relacionada	Agricultura
Bienes relacionados	Barranco de Palomares
Contexto material	Sin elementos destacables a considerar
Uso actual	En desuso
Estado de conservación	Malo
Espacio natural protegido	Esta dentro del espacio natural protegido del parque rural de Betancuria (F-04)
Clase y categoría del suelo	R.P.A. - Rústico de Protección Agraria en Zona de Uso Tradicional

Tipos de intervención	Investigación - Valorización - Mantenimiento - Conservación - Consolidación - Restauración
Usos compatibles	Recursos hídricos

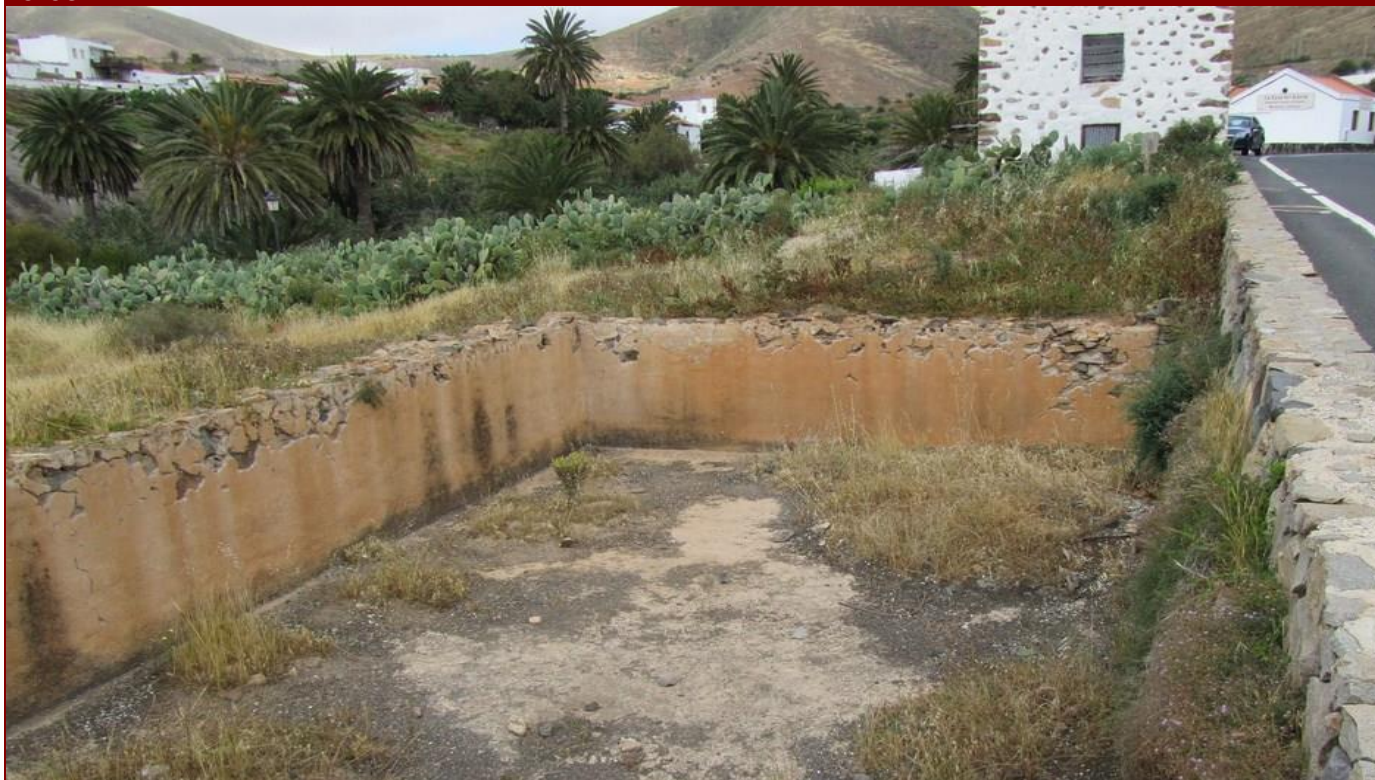
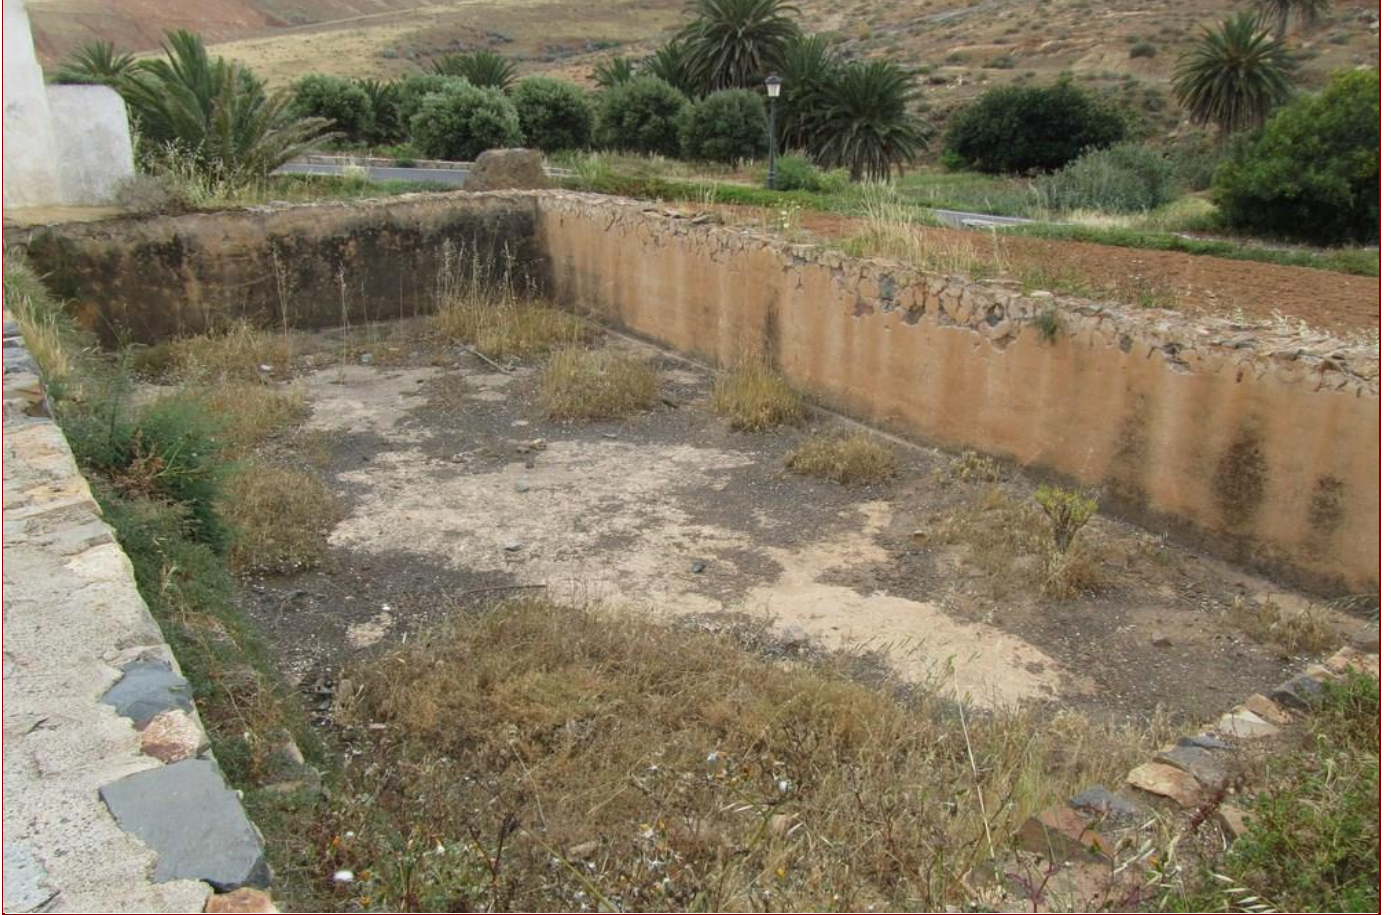
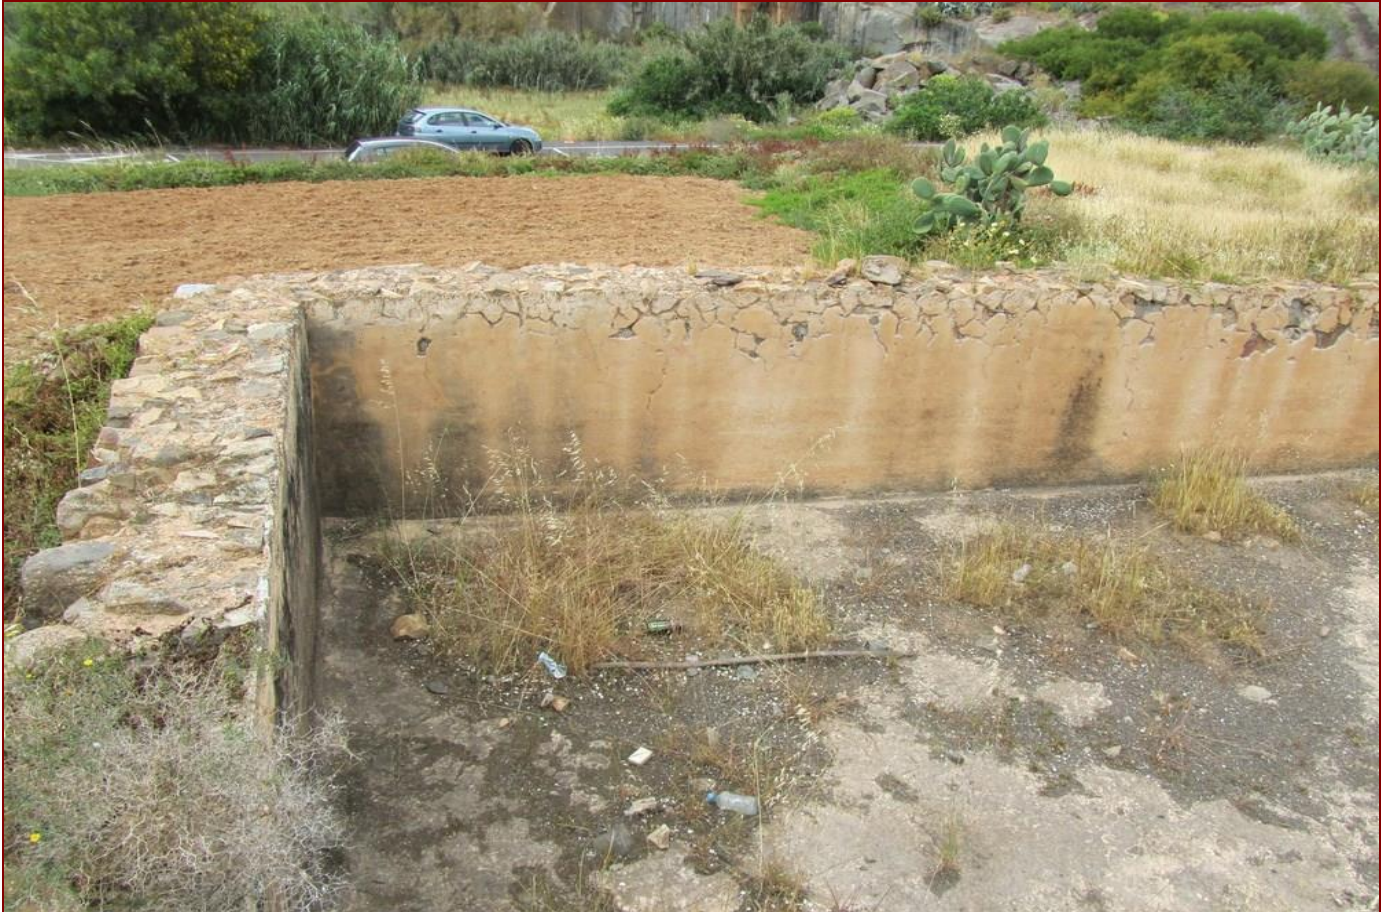
Descripción	Estanque realizado con paramentos en mampostería de piedra, ripios. Se encuentra encalada con cemento.
Tipología	Económico
Actividad relacionada	Agricultura
Bienes relacionados	Ninguno
Contexto material	Sin elementos destacables a considerar
Uso actual	En desuso
Estado de conservación	Regular
Espacio natural protegido	Esta dentro del espacio natural protegido del parque rural de Betancuria (F-04)
Clase y categoría del suelo	S.U.C.U. - Suelo Urbano Consolidado

Tipos de intervención	Investigación - Valorización - Mantenimiento - Conservación - Consolidación - Restauración
Usos compatibles	Recursos hídricos

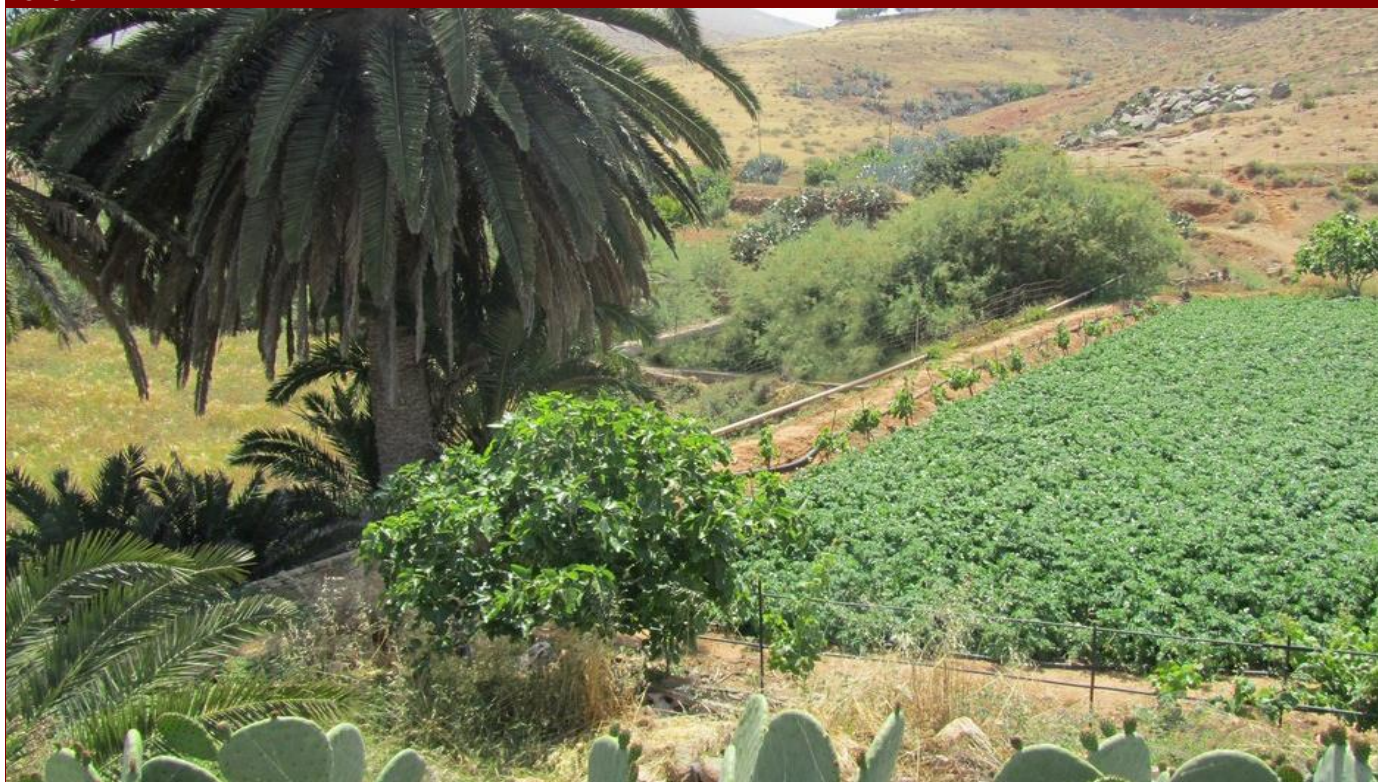
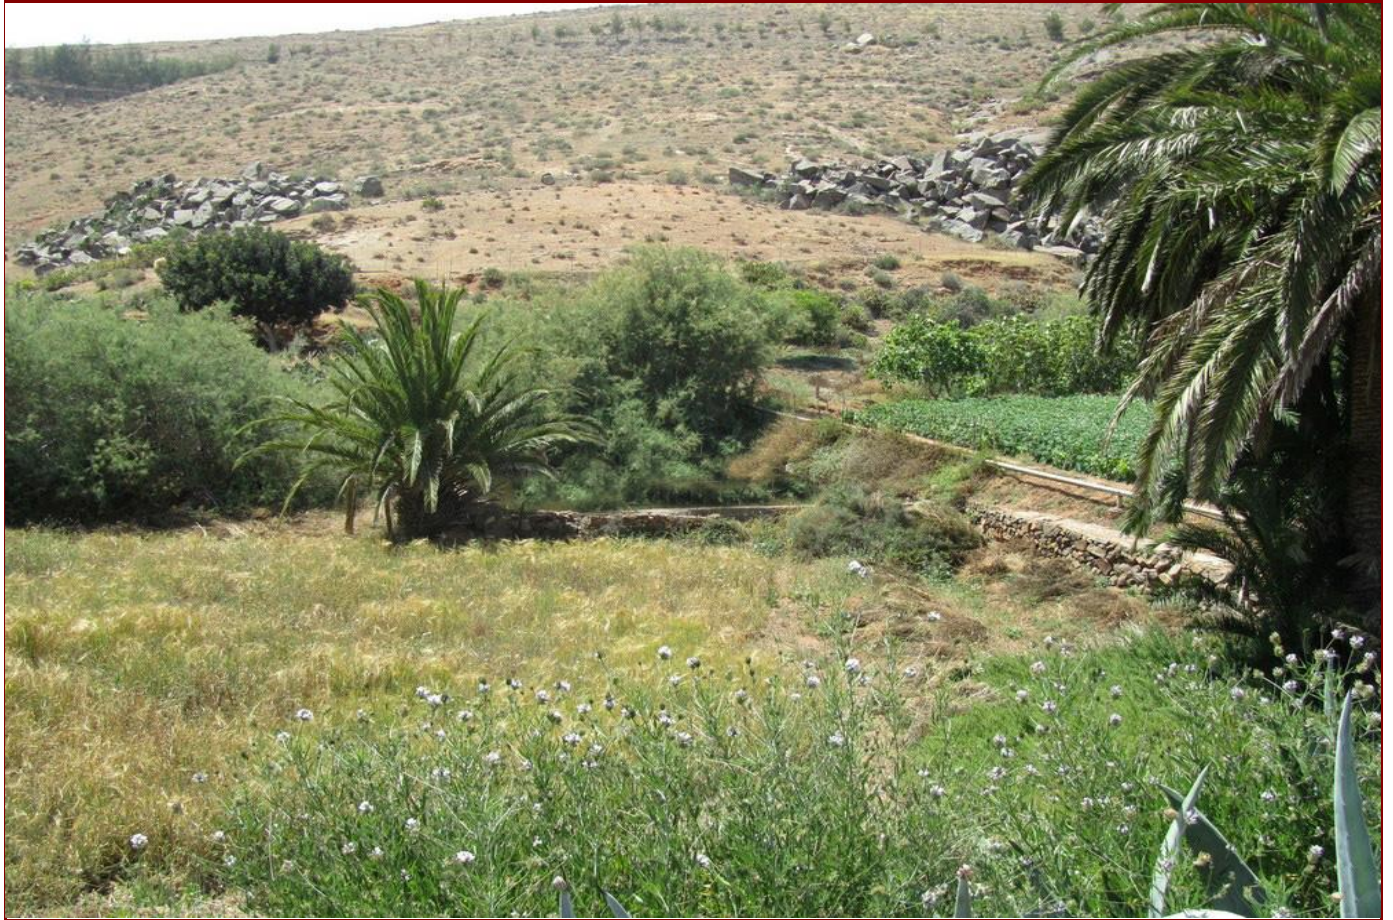
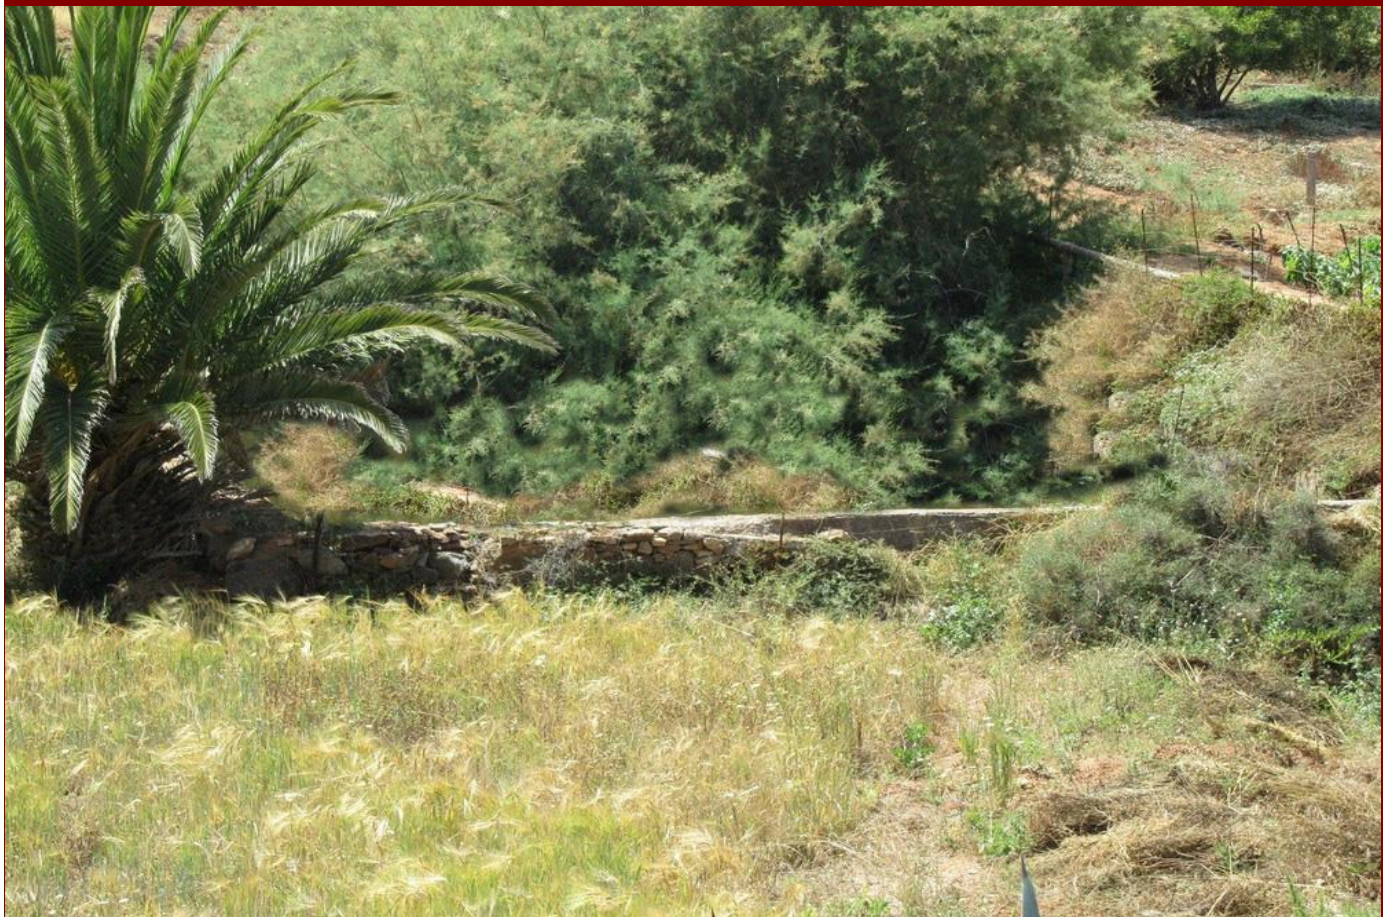
Descripción	Estanque realizado con paramentos en mampostería de piedra, rípios. Se encuentra encalada con cemento.
Tipología	Económico
Actividad relacionada	Agricultura
Bienes relacionados	Barranco de las Peñitas
Contexto material	Sin elementos destacables a considerar
Uso actual	En desuso
Estado de conservación	Regular
Espacio natural protegido	Esta dentro del espacio natural protegido del parque rural de Betancuria (F-04)
Clase y categoría del suelo	R.P.A. - Rústico de Protección Agraria en Zona de Uso Tradicional

Tipos de intervención	Investigación - Valorización - Mantenimiento - Conservación - Consolidación - Restauración
Usos compatibles	Recursos hídricos

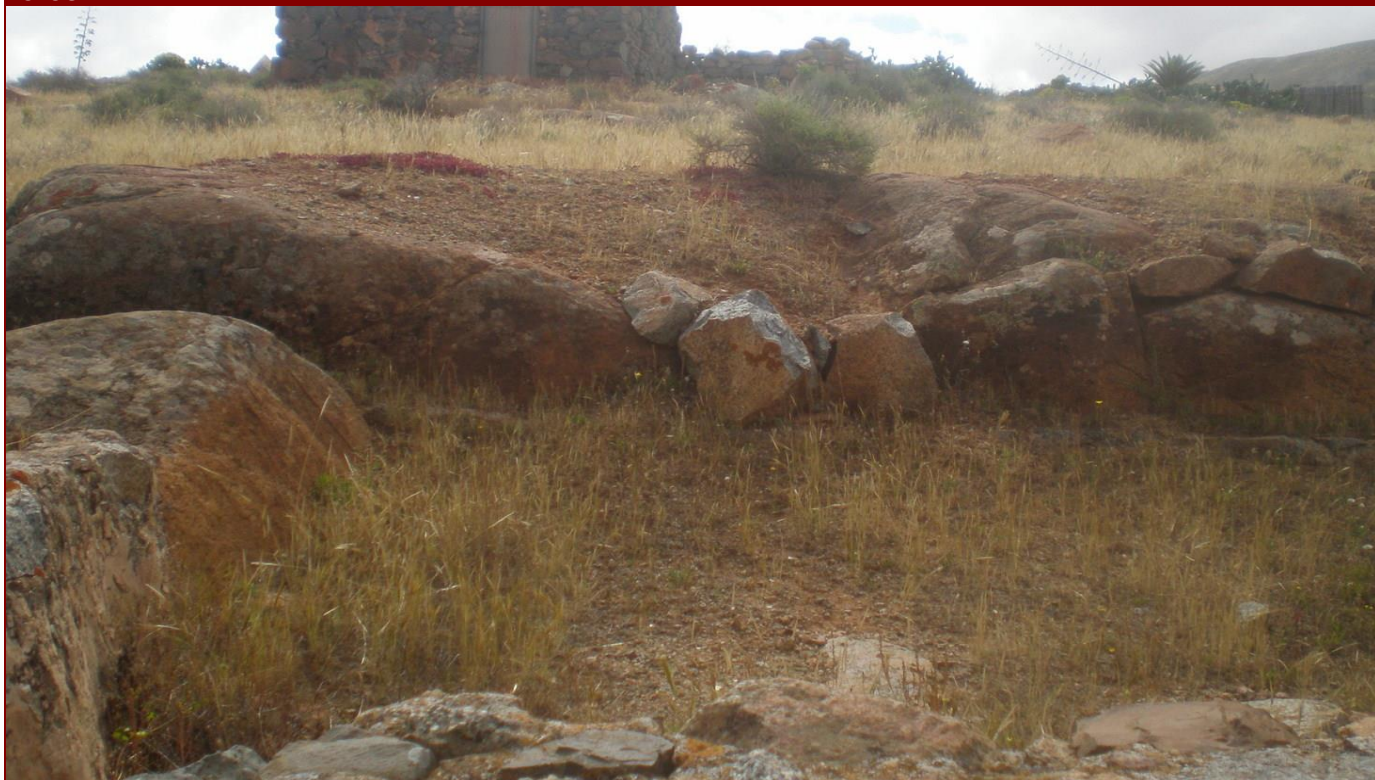
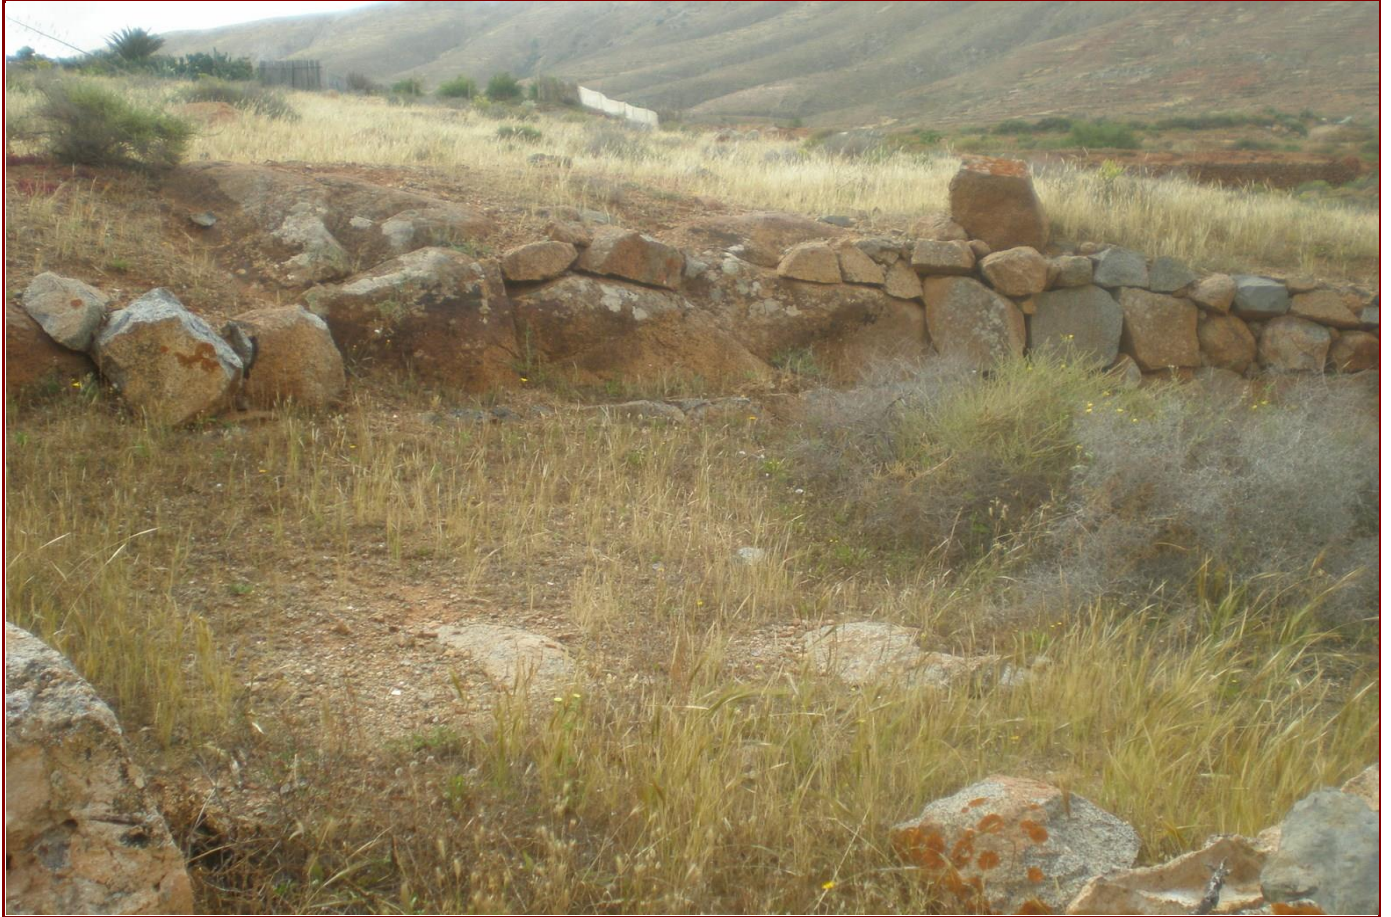
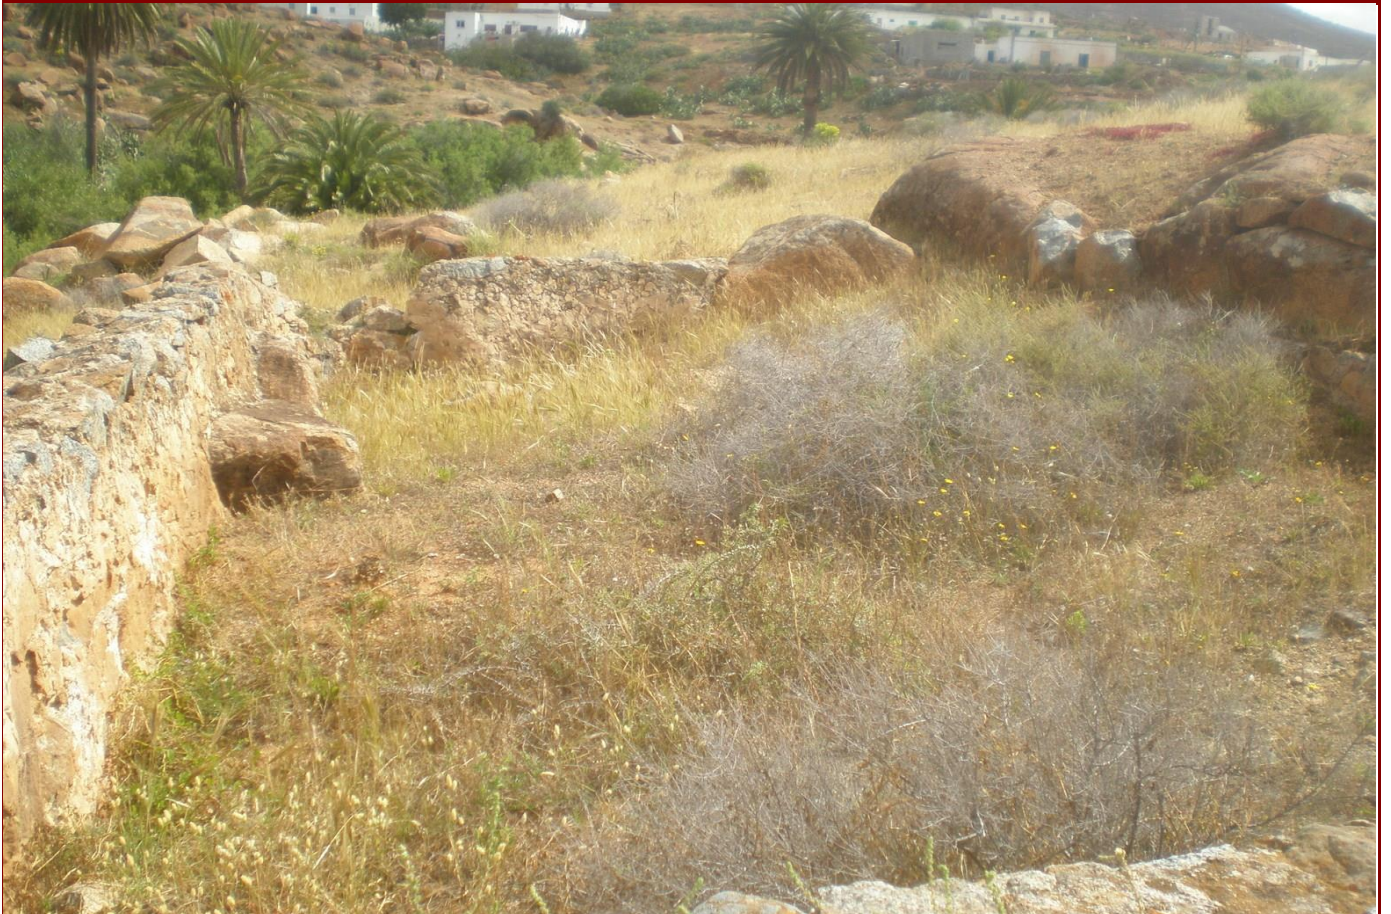
Descripción	Estanque realizado con paramentos en mampostería de piedra, ripios. Se encuentra encalada con cemento.
Tipología	Económico
Actividad relacionada	Agricultura
Bienes relacionados	Ninguno
Contexto material	Sin elementos destacables a considerar
Uso actual	En desuso
Estado de conservación	Malo
Espacio natural protegido	Esta dentro del espacio natural protegido del parque rural de Betancuria (F-04)
Clase y categoría del suelo	R.P.A. - Rústico de Protección Agraria en Zona de Uso Tradicional

Tipos de intervención	Investigación - Valorización - Mantenimiento - Conservación - Consolidación - Restauración
Usos compatibles	Recursos hídricos

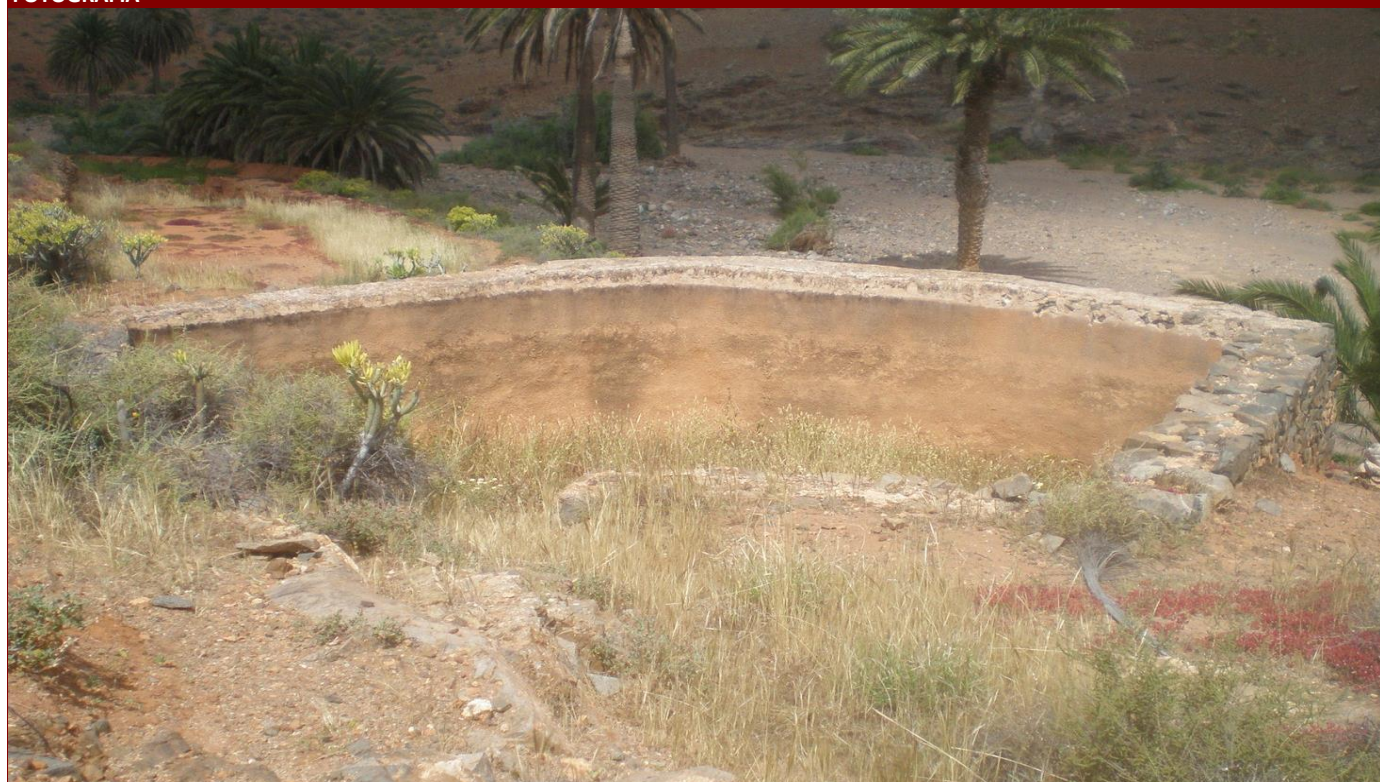
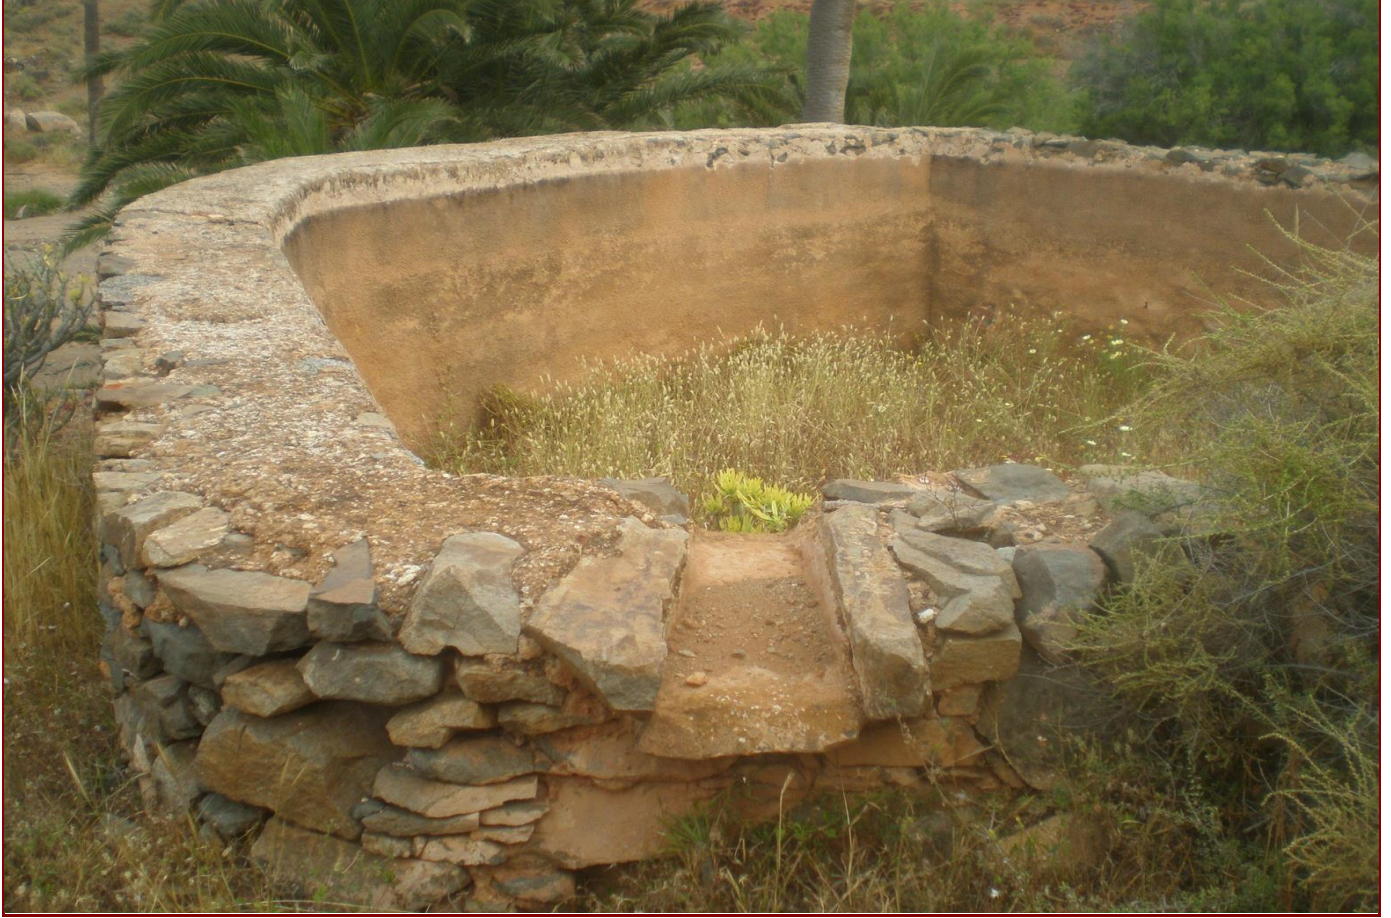
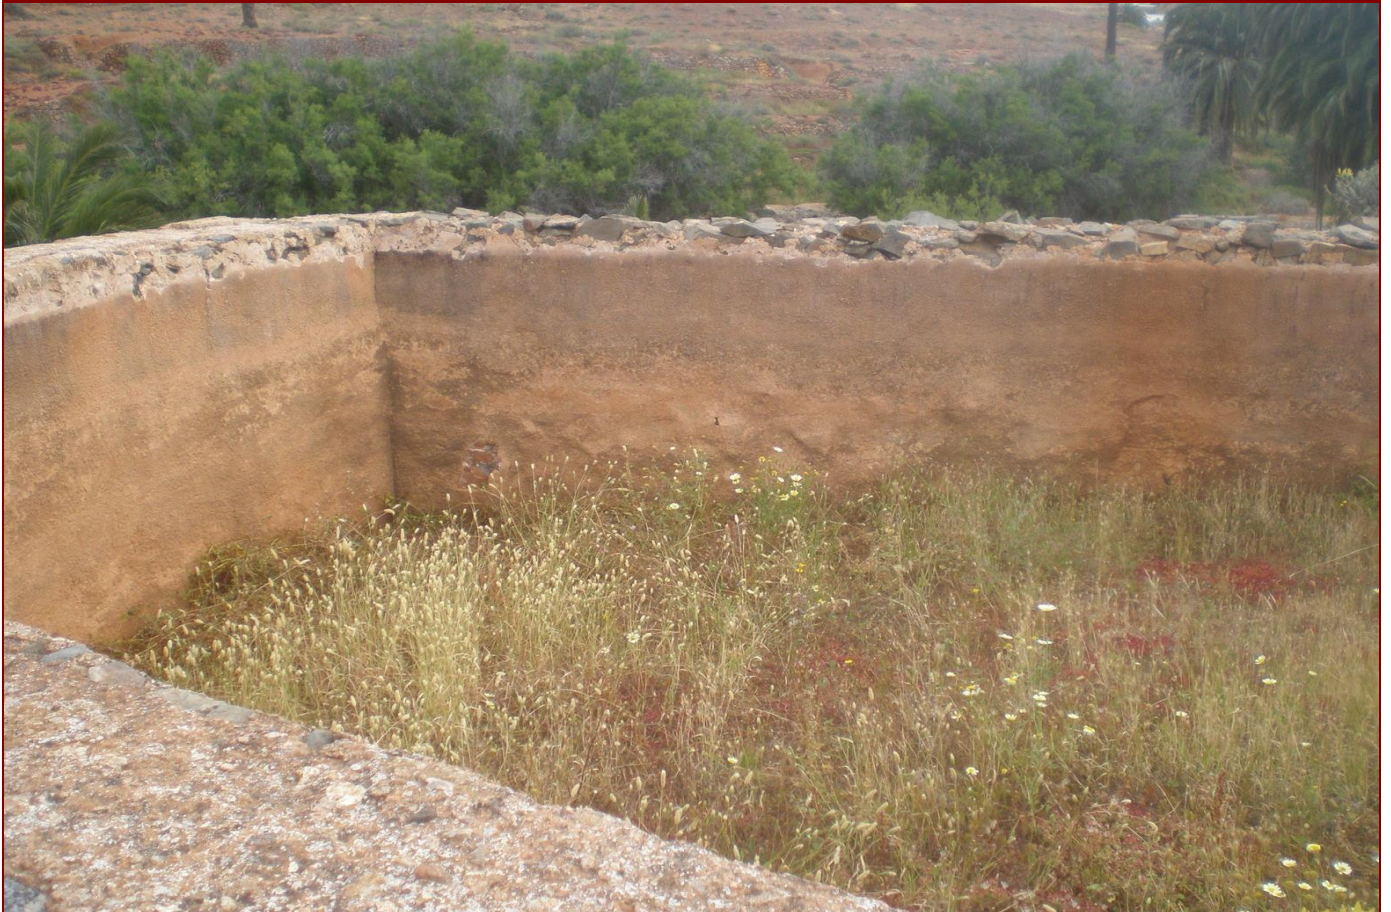
Descripción	Estanque realizado con paramentos en mampostería de piedra, ripios. Se encuentra encalada con cemento.
Tipología	Económico
Actividad relacionada	Agricultura
Bienes relacionados	Ninguno
Contexto material	Sin elementos destacables a considerar
Uso actual	En desuso
Estado de conservación	Malo
Espacio natural protegido	Esta dentro del espacio natural protegido del parque rural de Betancuria (F-04)
Clase y categoría del suelo	R.P.A. - Rústico de Protección Agraria en Zona de Uso Tradicional

Tipos de intervención	Investigación - Valorización - Mantenimiento - Conservación - Consolidación - Restauración
Usos compatibles	Recursos hídricos

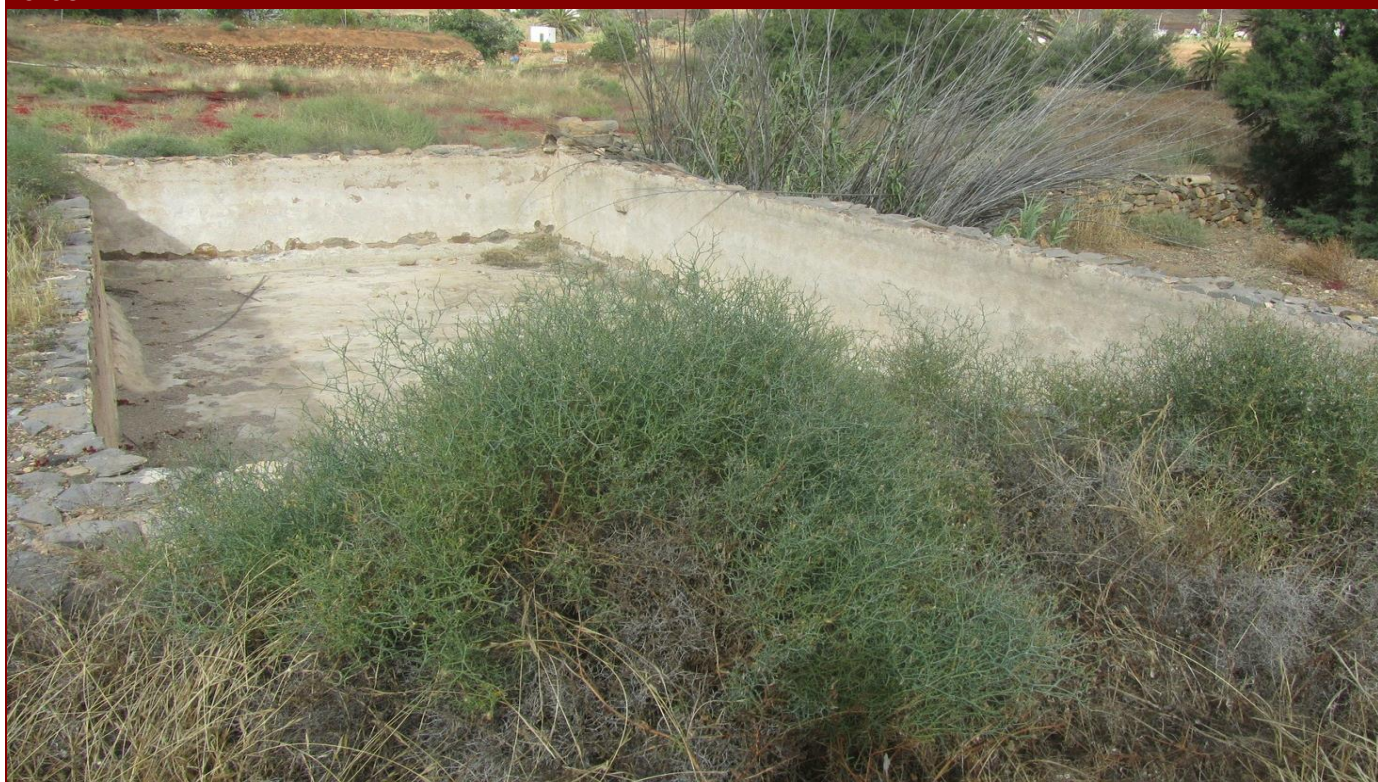
FOTOGRAFÍA

Descripción	Estanque realizado con paramentos en mampostería de piedra, ripios. Se encuentra encalada con cemento.
Tipología	Económico
Actividad relacionada	Agricultura
Bienes relacionados	Barranco de Palomares
Contexto material	Sin elementos destacables a considerar
Uso actual	En desuso
Estado de conservación	Regular
Espacio natural protegido	Esta dentro del espacio natural protegido del parque rural de Betancuria (F-04)
Clase y categoría del suelo	R.P.N. - Rústico de Protección Natural

Criterio de catalogación	Actividad hidráulica tradicional de interés
Grado de protección	Ambiental
Valor Etnográfico	Medio
Propuestas de actuación 1	Preventivas
Propuestas de actuación 2	
Propuestas de actuación 3

Tipos de intervención	Investigación - Valorización - Mantenimiento - Conservación - Consolidación - Restauración
Usos compatibles	Recursos hídricos

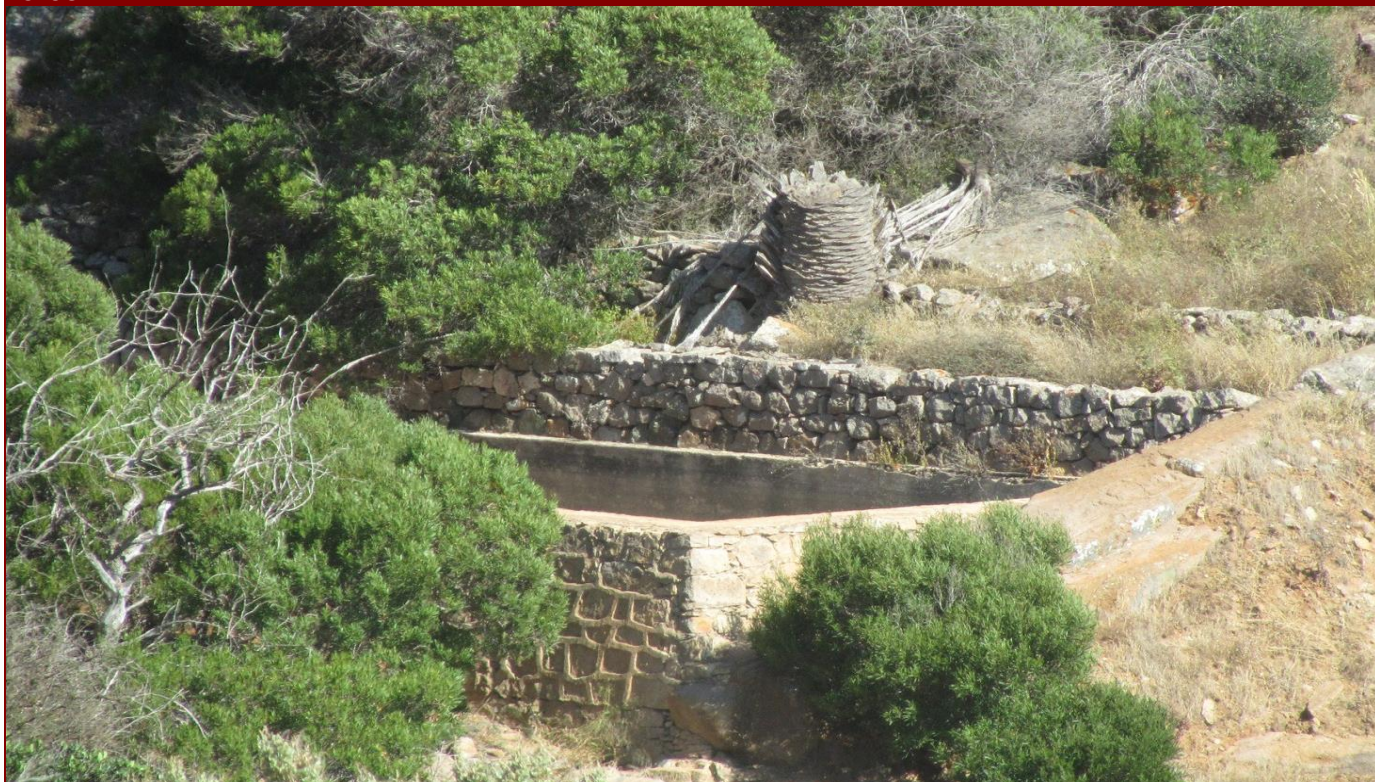
FOTOGRAFÍA

Descripción	Estanque realizado con paramentos en mampostería de piedra, ripios. Se encuentra encalada con cemento.
Tipología	Económico
Actividad relacionada	Agricultura
Bienes relacionados	Ninguno
Contexto material	Sin elementos destacables a considerar
Uso actual	En desuso
Estado de conservación	Regular
Espacio natural protegido	Esta dentro del espacio natural protegido del parque rural de Betancuria (F-04)
Clase y categoría del suelo	R.P.A. - Rústico de Protección Agraria en Zona de Uso Tradicional

Criterio de catalogación	Actividad hidráulica tradicional de interés
Grado de protección	Ambiental
Valor Etnográfico	Medio
Propuestas de actuación 1	Preventivas
Propuestas de actuación 2	
Propuestas de actuación 3

Tipos de intervención	Investigación - Valorización - Mantenimiento - Conservación - Consolidación - Restauración
Usos compatibles	Recursos hídricos

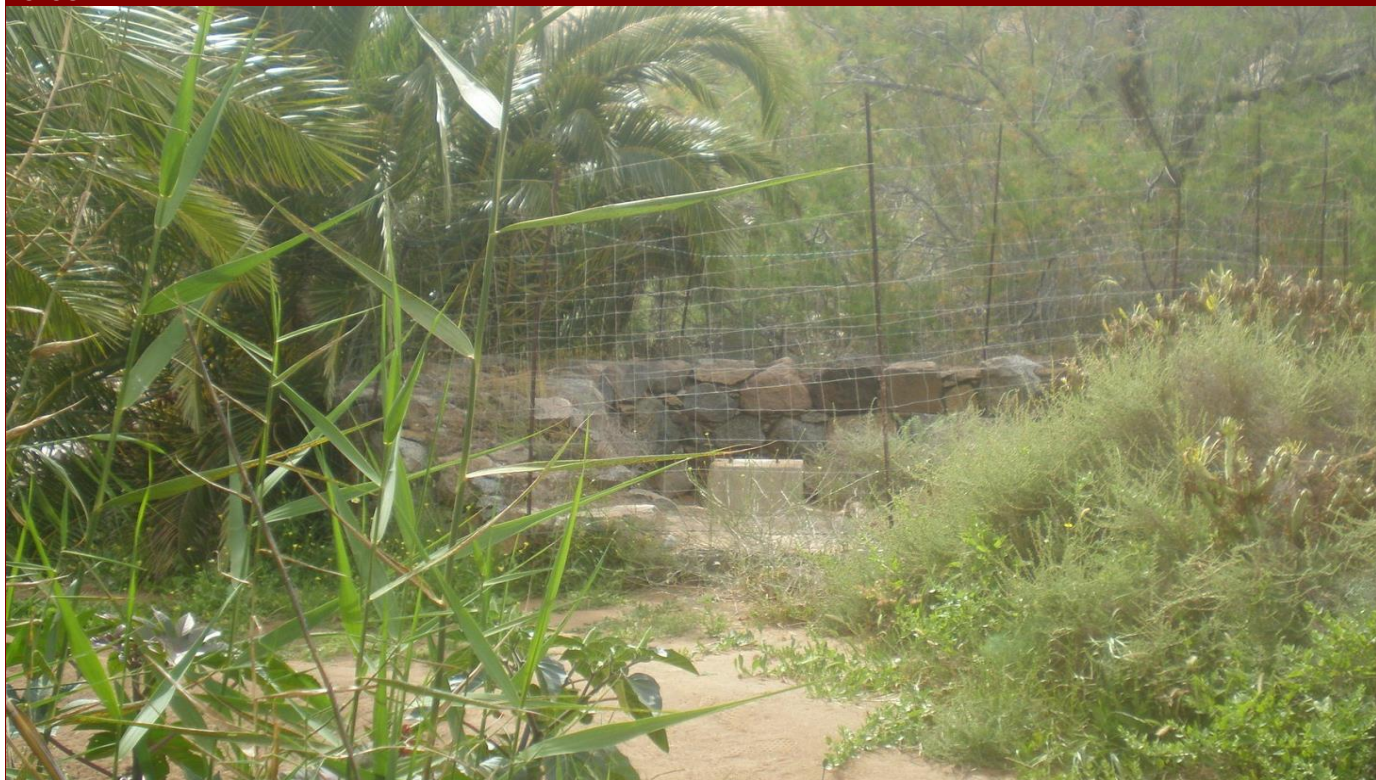
FOTOGRAFÍA

Descripción	Estanque realizado con paramentos en mampostería de piedra, ripios. Se encuentra encalada con cemento.
Tipología	Económico
Actividad relacionada	Agricultura
Bienes relacionados	Ninguno
Contexto material	Cerca del estanque existe un pozo
Uso actual	En desuso
Estado de conservación	Regular
Espacio natural protegido	Esta dentro del espacio natural protegido del parque rural de Betancuria (F-04)
Clase y categoría del suelo	R.P.A. - Rústico de Protección Agraria en Zona de Uso Tradicional

Criterio de catalogación	Actividad hidráulica tradicional de interés
Grado de protección	Ambiental
Valor Etnográfico	Medio
Propuestas de actuación 1	Preventivas
Propuestas de actuación 2	
Propuestas de actuación 3

Tipos de intervención	Investigación - Valorización - Mantenimiento - Conservación - Consolidación - Restauración
Usos compatibles	Recursos hídricos
