CATÁLOGO DE PROTECCIÓN DE BIENES DEL INVENTARIO DEL PATRIMONIO ETNOGRÁFICO DE BETANCURIA

Ayuntamiento de
Betancuria

José Luis **Gutiérrez Padrón** & Asociados
— ARQUITECTOS —

FECHA: OCTUBRE DE 2023

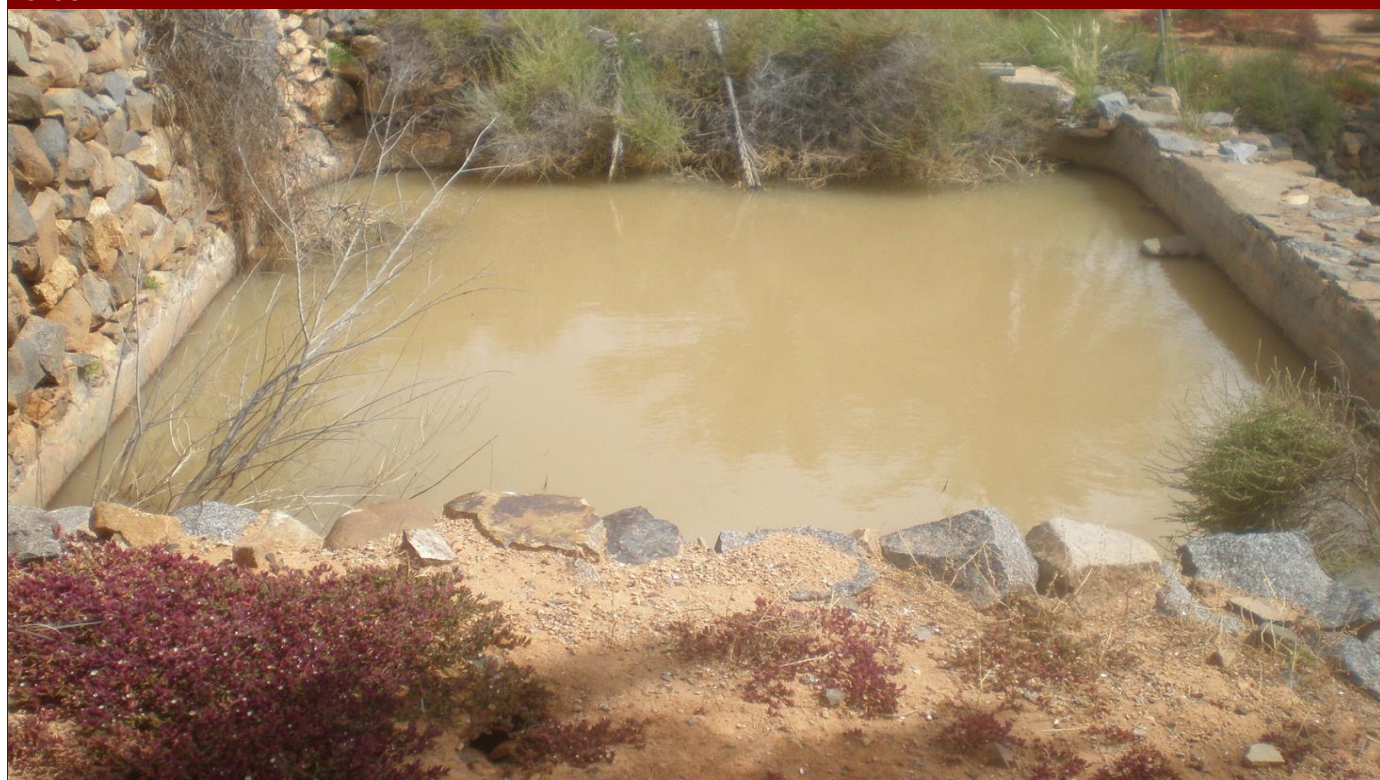
FOTOGRAFÍA

Descripción	Estanque realizado con paramentos en mampostería de piedra, ripios. Se encuentra encalada con cemento.
Tipología	Económico
Actividad relacionada	Agricultura
Bienes relacionados	Montaña de Andrés Vera
Contexto material	Cerca del estanque existe un pozo
Uso actual	En desuso
Estado de conservación	Regular
Espacio natural protegido	Esta fuera del espacio natural protegido del parque rural de Betancuria (F-04)
Clase y categoría del suelo	R.P.A. - Rústico de Protección Agraria en Zona de Uso Tradicional

Criterio de catalogación	Actividad hidráulica tradicional de interés
Grado de protección	Ambiental
Valor Etnográfico	Medio
Propuestas de actuación 1	Preventivas
Propuestas de actuación 2	
Propuestas de actuación 3

Tipos de intervención	Investigación - Valorización - Mantenimiento - Conservación - Consolidación - Restauración
Usos compatibles	Recursos hídricos

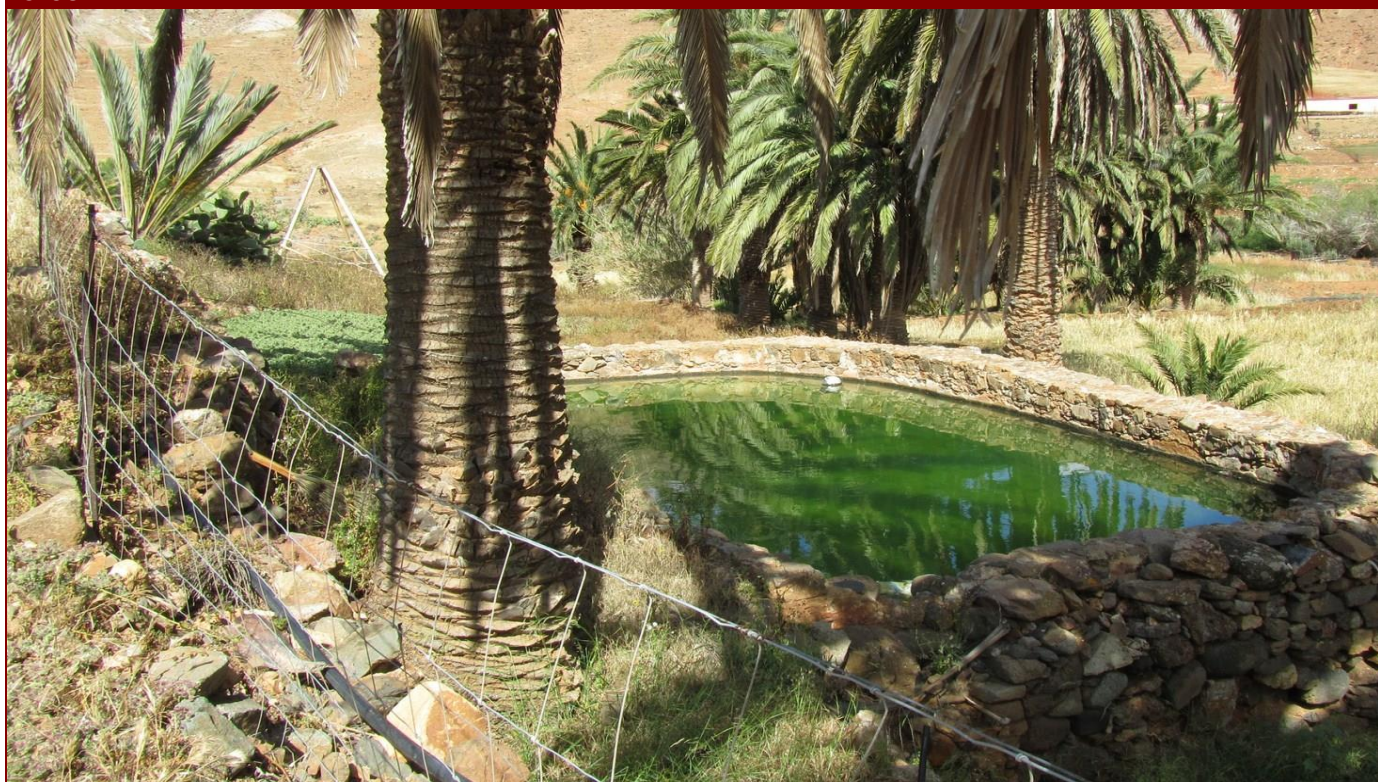
FOTOGRAFÍA

Descripción	Finca destinada para la producción agrícola
Tipología	Económico
Actividad relacionada	Agricultura
Bienes relacionados	Ninguno
Contexto material	Sin elementos destacables a considerar
Uso actual	En desuso
Estado de conservación	Bueno
Espacio natural protegido	Esta dentro del espacio natural protegido del parque rural de Betancuria (F-04)
Clase y categoría del suelo	R.P.A. - Rústico de Protección Agraria en Zona de Uso Tradicional

Criterio de catalogación	Actividad agrícola tradicional de interés
Grado de protección	Ambiental
Valor Etnográfico	Alto
Propuestas de actuación 1	Preventivas
Propuestas de actuación 2	
Propuestas de actuación 3

Tipos de intervención	Investigación - Valorización - Mantenimiento - Conservación - Consolidación - Restauración
Usos compatibles	Agrícola

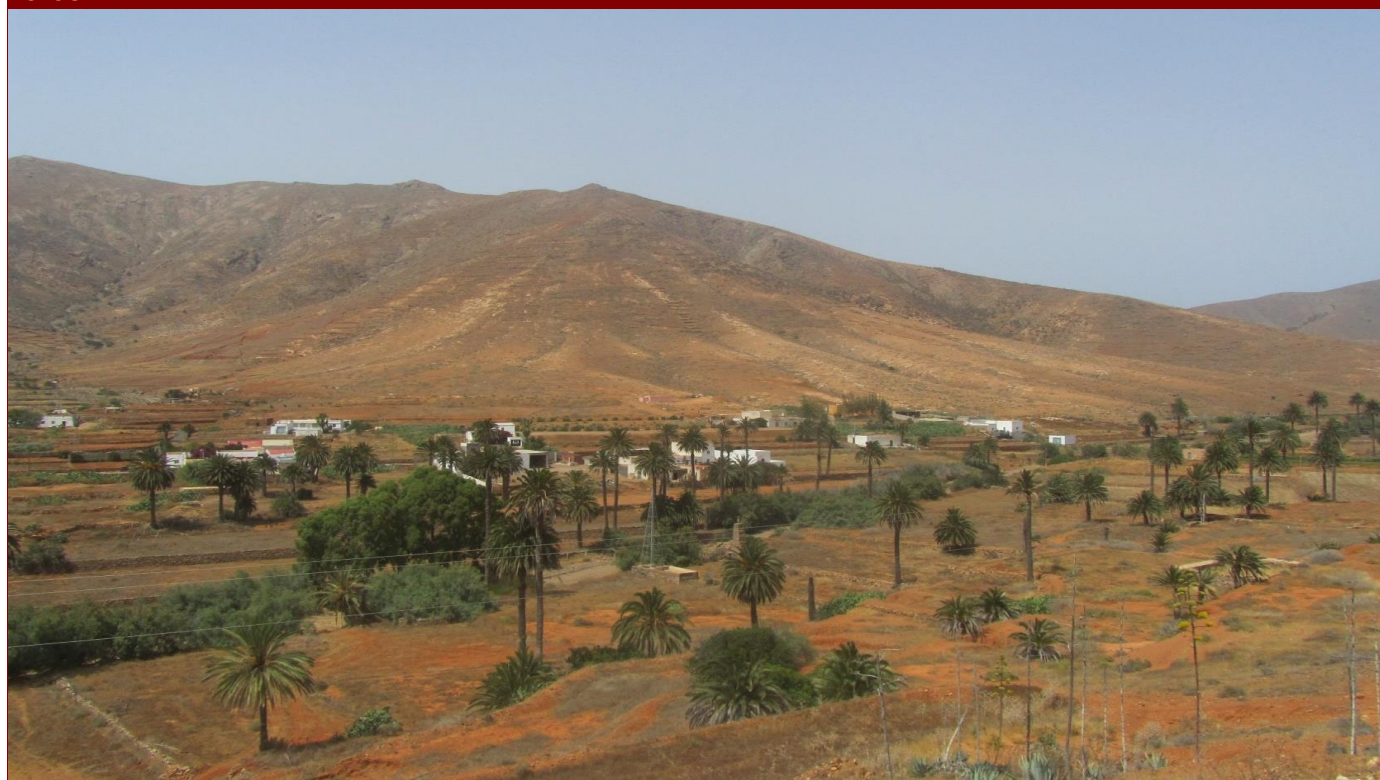
FOTOGRAFÍA

Descripción	Gavia:sistema de cultivo tradicional canario para crear terrenos de cultivo en la accidentada orografía de las islas realizado con piedra seca.
Tipología	Económico
Actividad relacionada	Agricultura
Bienes relacionados	Barranco de las Peñitas
Contexto material	Sin elementos destacables a considerar
Uso actual	En desuso
Estado de conservación	Bueno
Espacio natural protegido	Esta dentro del espacio natural protegido del parque rural de Betancuria (F-04)
Clase y categoría del suelo	R.P.A. - Rústico de Protección Agraria en Zona de Uso Tradicional

Criterio de catalogación	Actividad agrícola tradicional de interés
Grado de protección	Ambiental
Valor Etnográfico	Medio
Propuestas de actuación 1	Preventivas
Propuestas de actuación 2	
Propuestas de actuación 3

Tipos de intervención	Investigación - Valorización - Mantenimiento - Conservación - Consolidación - Restauración
Usos compatibles	Agrícola

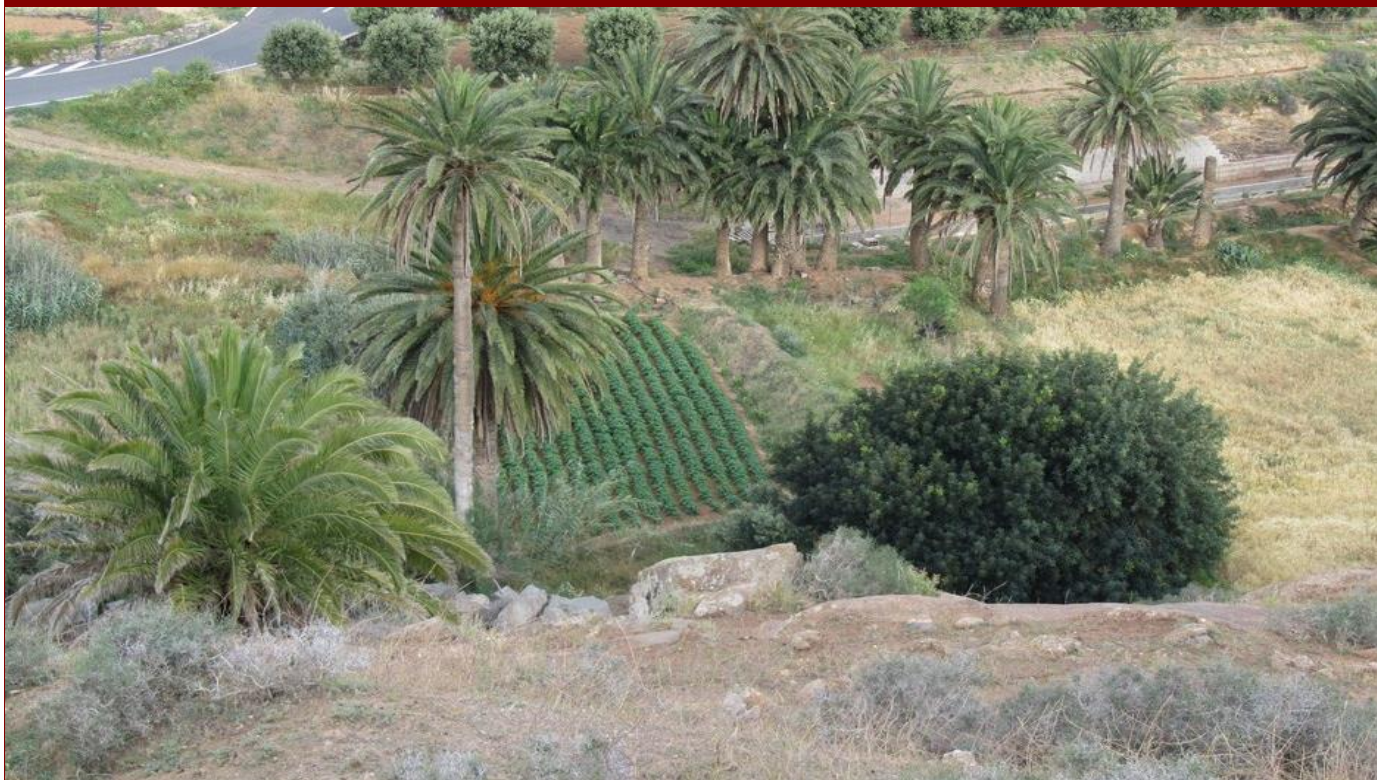
FOTOGRAFÍA

Descripción	Gavia:sistema de cultivo tradicional canario para crear terrenos de cultivo en la accidentada orografía de las islas realizado con piedra seca.
Tipología	Económico
Actividad relacionada	Agricultura
Bienes relacionados	Barranco de las Peñitas
Contexto material	Sin elementos destacables a considerar
Uso actual	En desuso
Estado de conservación	Bueno
Espacio natural protegido	Esta dentro del espacio natural protegido del parque rural de Betancuria (F-04)
Clase y categoría del suelo	R.P.A. - Rústico de Protección Agraria en Zona de Uso Tradicional

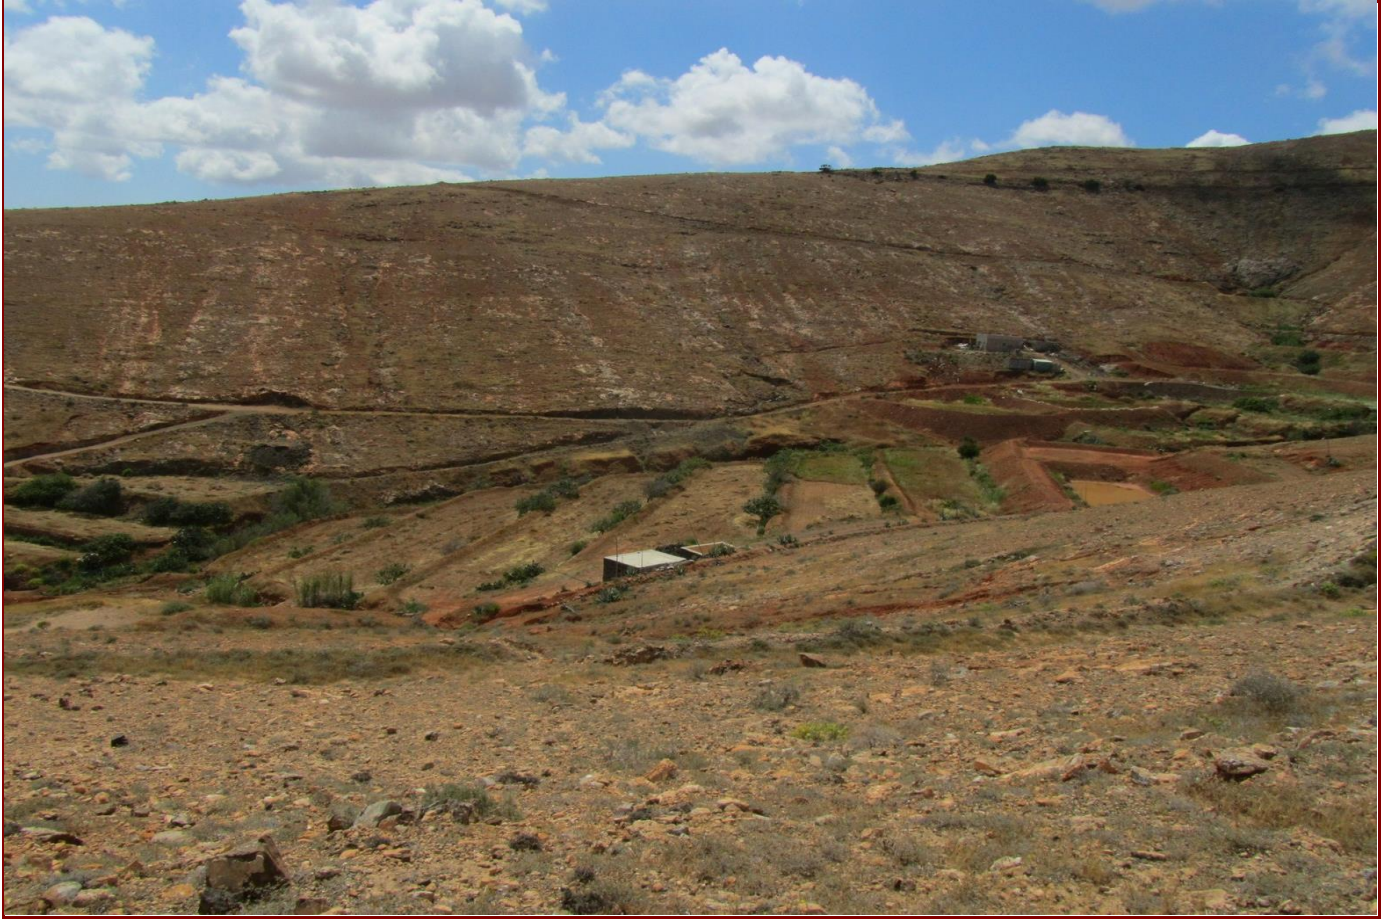
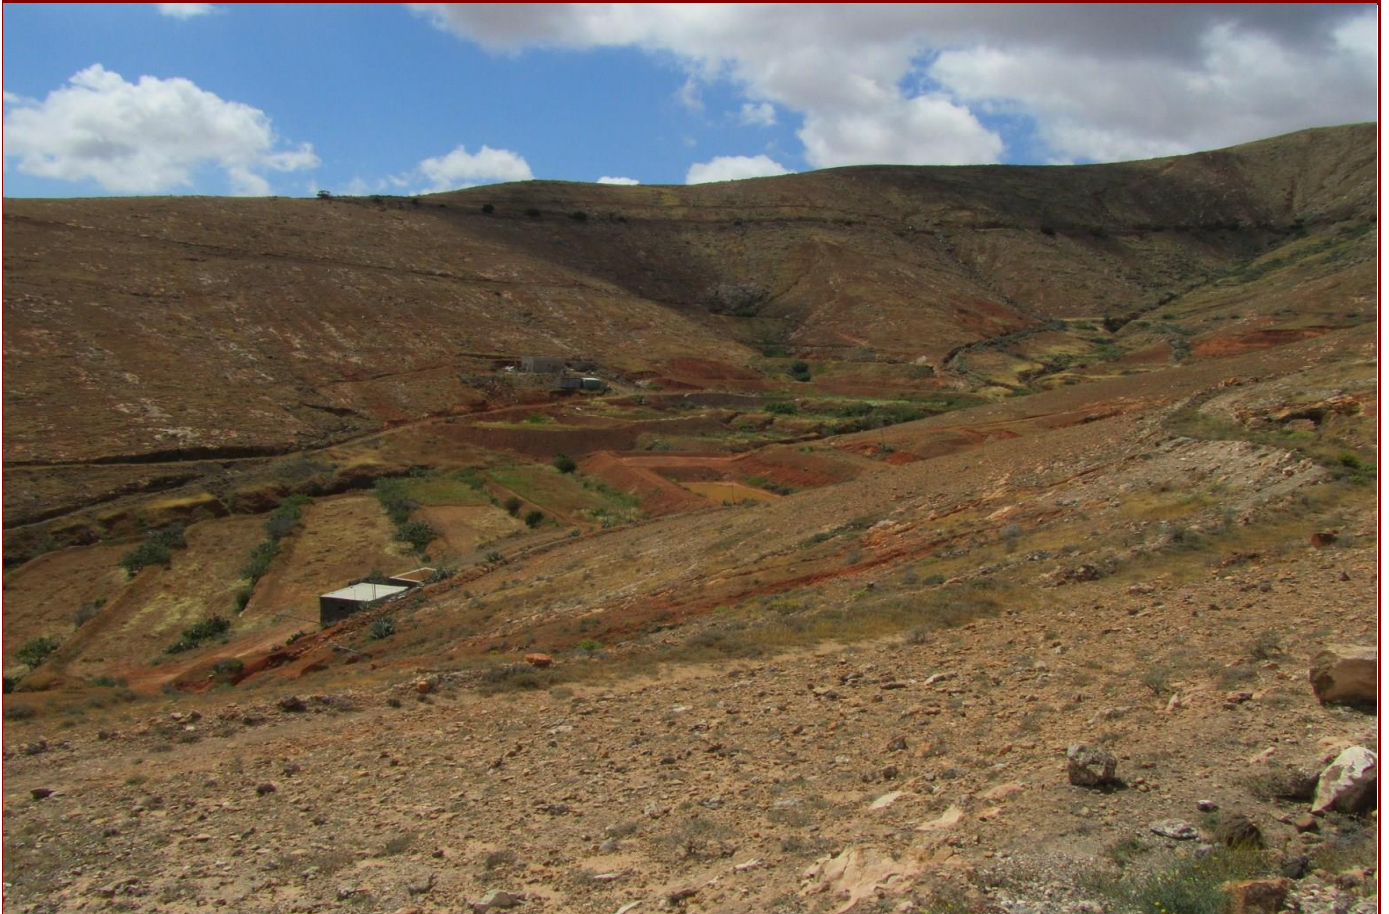
NCR94	
Nombre	Gavia
Municipio	Betancuria
Localidad	Valle de Santa Inés
Emplazamiento	Barranco del Valle
Hoja Mapa	FV-22B
Coordenadas geográficas UTM X	593038
Coordenadas geográficas UTM Y	3149829
Coordenadas geográficas UTM Z (ALTITUD)	203

Descripción	Gavia:sistema de cultivo tradicional canario para crear terrenos de cultivo en la accidentada orografía de las islas realizado con piedra seca.
Tipología	Económico
Actividad relacionada	Agricultura
Bienes relacionados	Ninguno
Contexto material	Sin elementos destacables a considerar
Uso actual	En desuso
Estado de conservación	Regular
Espacio natural protegido	Esta fuera del espacio natural protegido del parque rural de Betancuria (F-04)
Clase y categoría del suelo	R.P.A. - Rústico de Protección Agraria en Zona de Uso Tradicional

Criterio de catalogación	Actividad agrícola tradicional de interés
Grado de protección	Ambiental
Valor Etnográfico	Alto
Propuestas de actuación 1	Preventivas
Propuestas de actuación 2	
Propuestas de actuación 3

Tipos de intervención	Investigación - Valorización - Mantenimiento - Conservación - Consolidación - Restauración
Usos compatibles	Agrícola

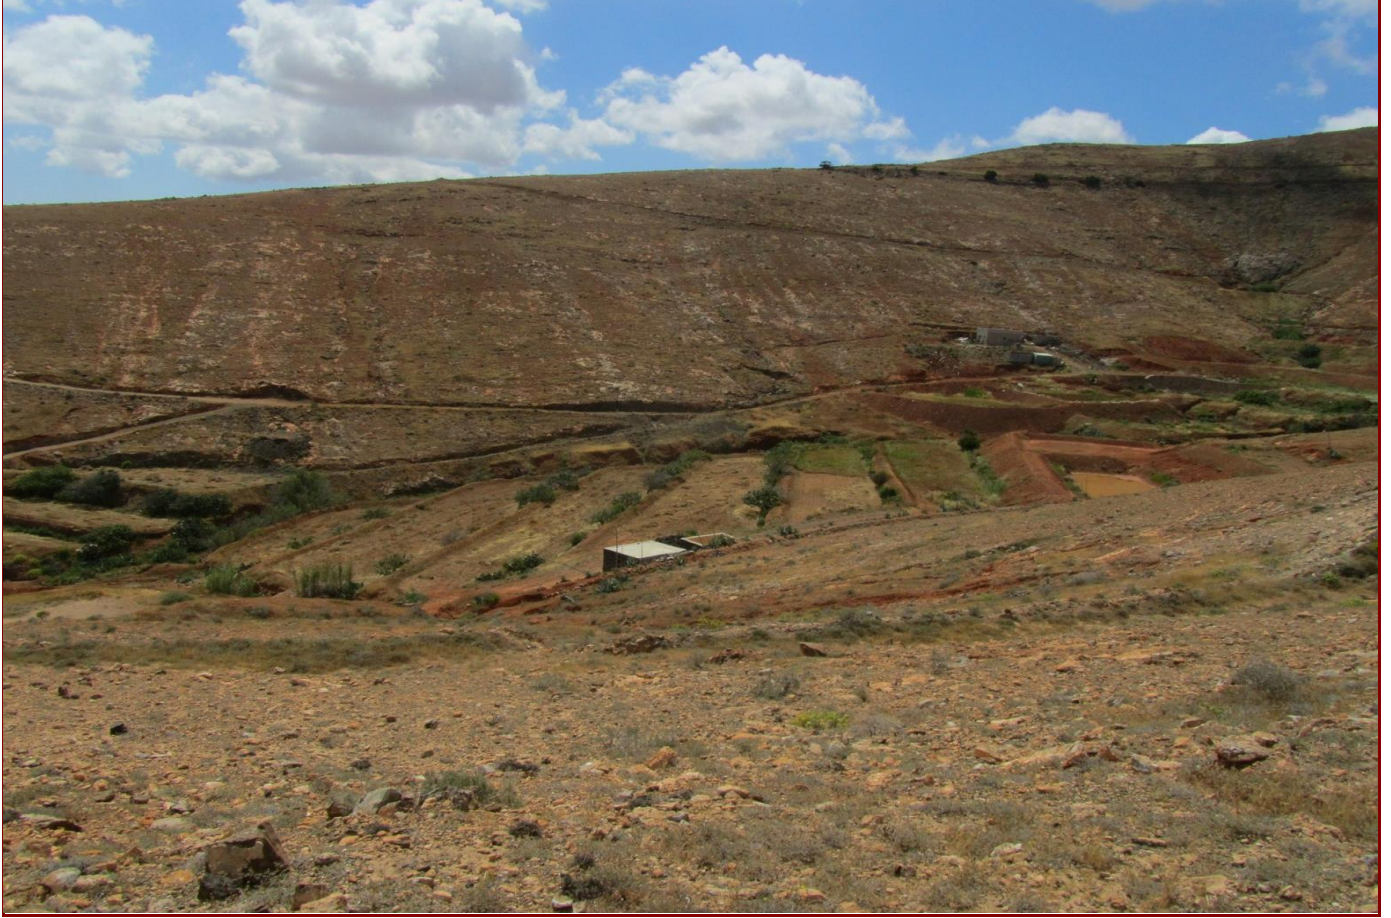
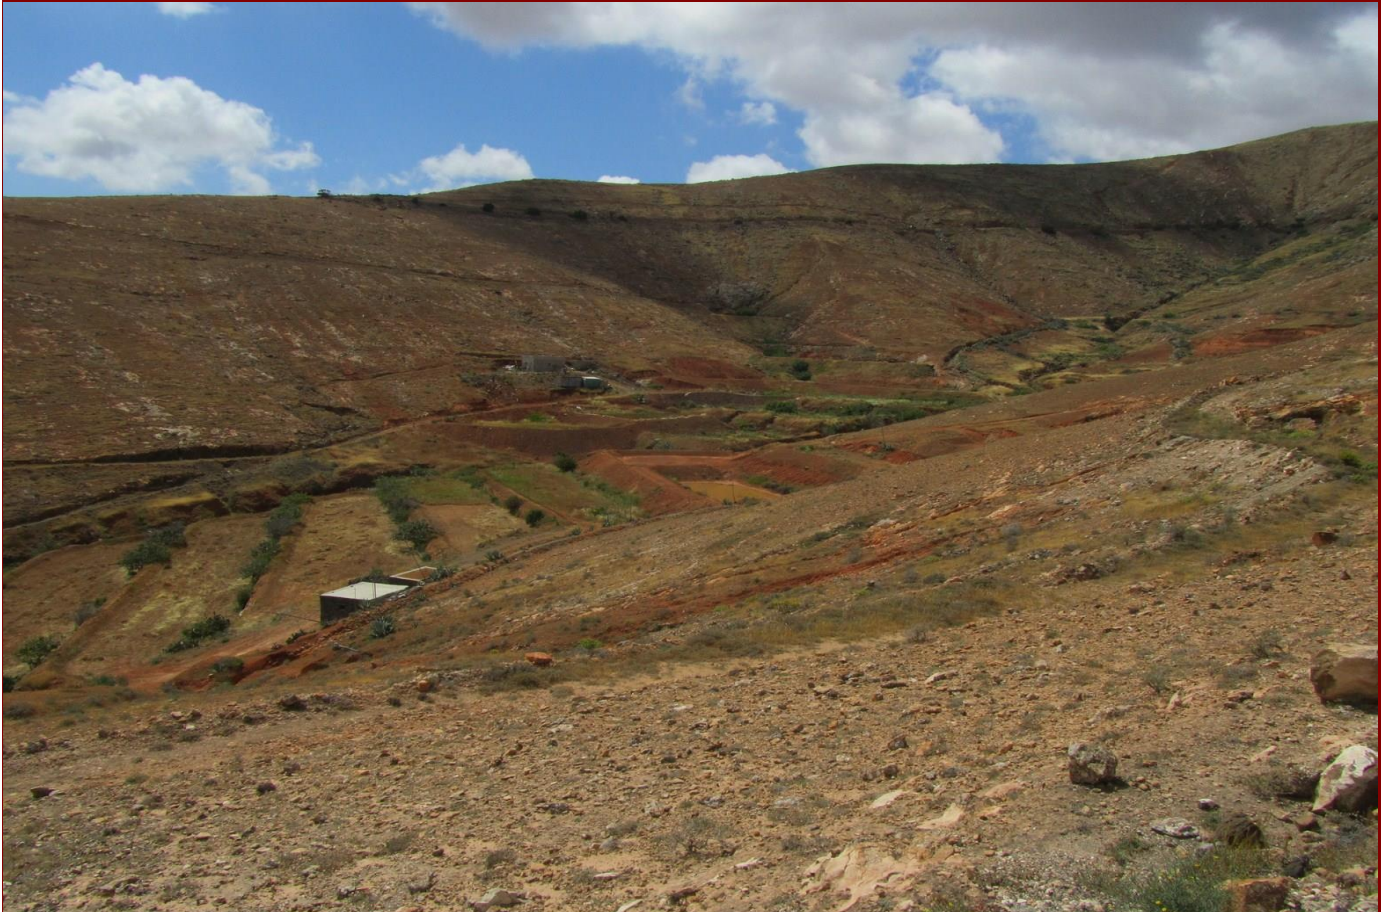
NCR94	
Nombre	Gavia
Municipio	Betancuria
Localidad	Vega de Río Palmas
Emplazamiento	Barranco de la Peñitas
Hoja Mapa	FV-26C
Coordenadas geográficas UTM X	588680
Coordenadas geográficas UTM Y	3140314
Coordenadas geográficas UTM Z (ALTITUD)	223

Descripción	Gavia:sistema de cultivo tradicional canario para crear terrenos de cultivo en la accidentada orografía de las islas realizado con piedra seca.
Tipología	Económico
Actividad relacionada	Agricultura
Bienes relacionados	Ninguno
Contexto material	Cerca de la gavia se aprecian restos de un aeromotor
Uso actual	En uso
Estado de conservación	Bueno
Espacio natural protegido	Esta dentro del espacio natural protegido del parque rural de Betancuria (F-04)
Clase y categoría del suelo	R.P.A. - Rústico de Protección Agraria en Zona de Uso Tradicional

Criterio de catalogación	Actividad agrícola tradicional de interés
Grado de protección	Ambiental
Valor Etnográfico	Alto
Propuestas de actuación 1	Preventivas
Propuestas de actuación 2	
Propuestas de actuación 3

Tipos de intervención	Investigación - Valorización - Mantenimiento - Conservación - Consolidación - Restauración
Usos compatibles	Agrícola

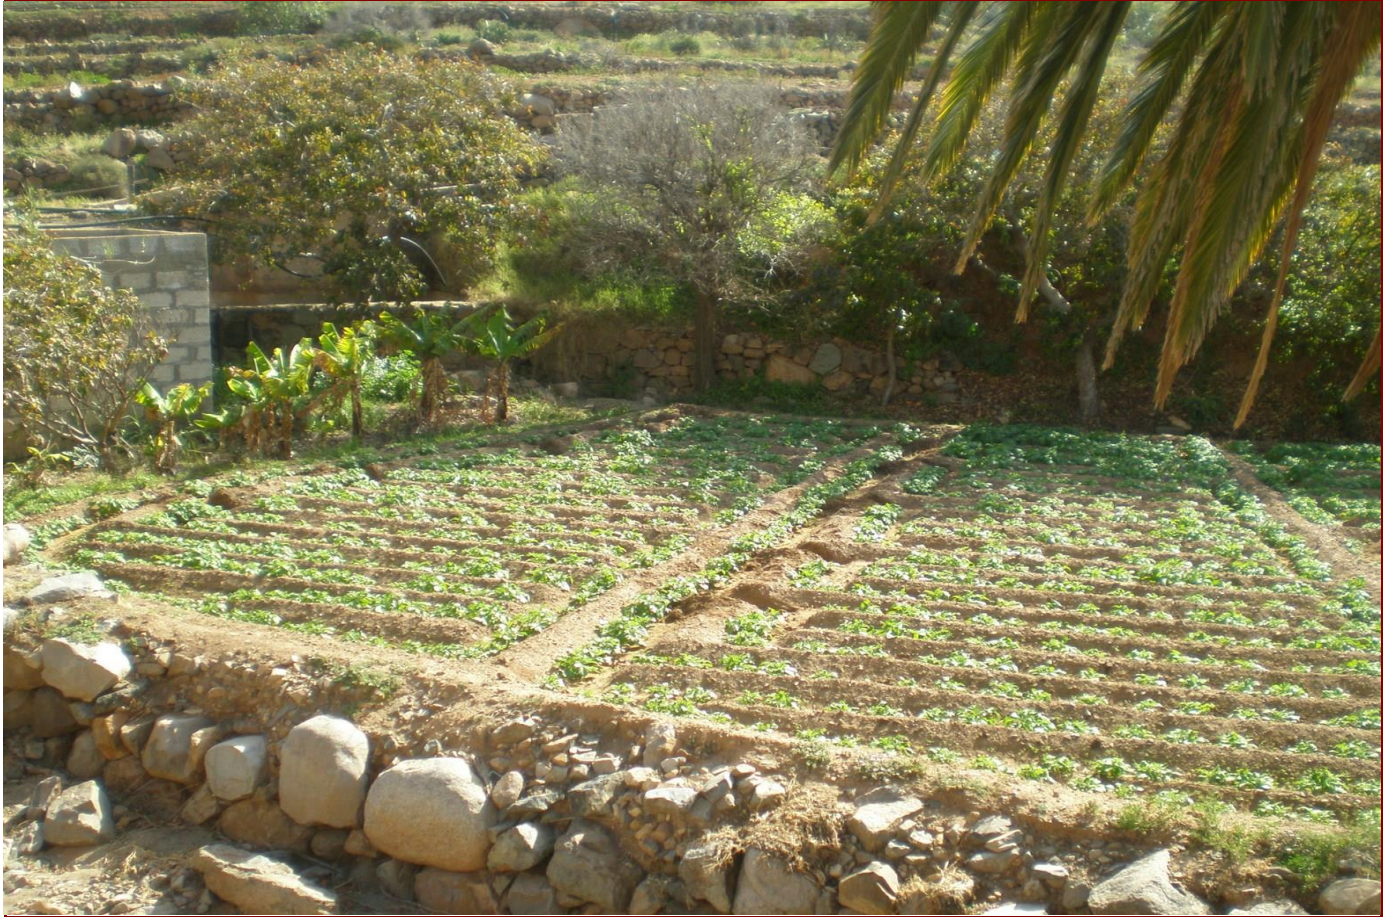
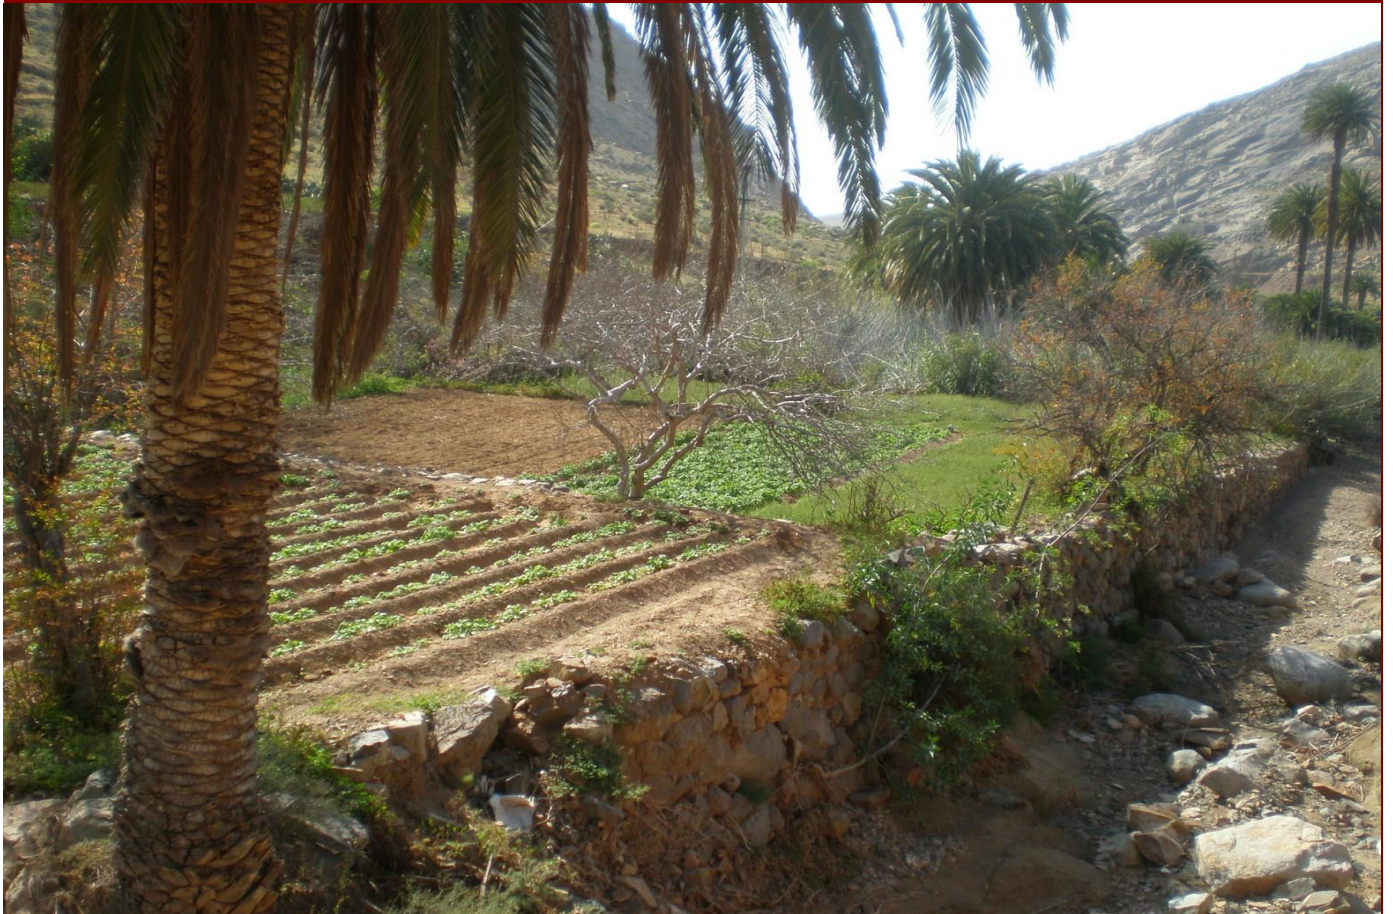
NCR94	
Nombre	Gavia
Municipio	Betancuria
Localidad	Vega de Río Palmas
Emplazamiento	Huerto de Los Granadillos
Hoja Mapa	FV-26C
Coordenadas geográficas UTM X	588890
Coordenadas geográficas UTM Y	3140821
Coordenadas geográficas UTM Z (ALTITUD)	229

Descripción	Gavia:sistema de cultivo tradicional canario para crear terrenos de cultivo en la accidentada orografía de las islas realizado con piedra seca.
Tipología	Económico
Actividad relacionada	Agricultura
Bienes relacionados	Barranco de las Peñitas
Contexto material	Cerca de la gavia existe un estanque
Uso actual	En desuso
Estado de conservación	Malo
Espacio natural protegido	Esta dentro del espacio natural protegido del parque rural de Betancuria (F-04)
Clase y categoría del suelo	R.P.A. - Rústico de Protección Agraria en Zona de Uso Tradicional

Criterio de catalogación	Actividad agrícola tradicional de interés
Grado de protección	Ambiental
Valor Etnográfico	Medio
Propuestas de actuación 1	Preventivas
Propuestas de actuación 2	
Propuestas de actuación 3

Tipos de intervención	Investigación - Valorización - Mantenimiento - Conservación - Consolidación - Restauración
Usos compatibles	Agrícola

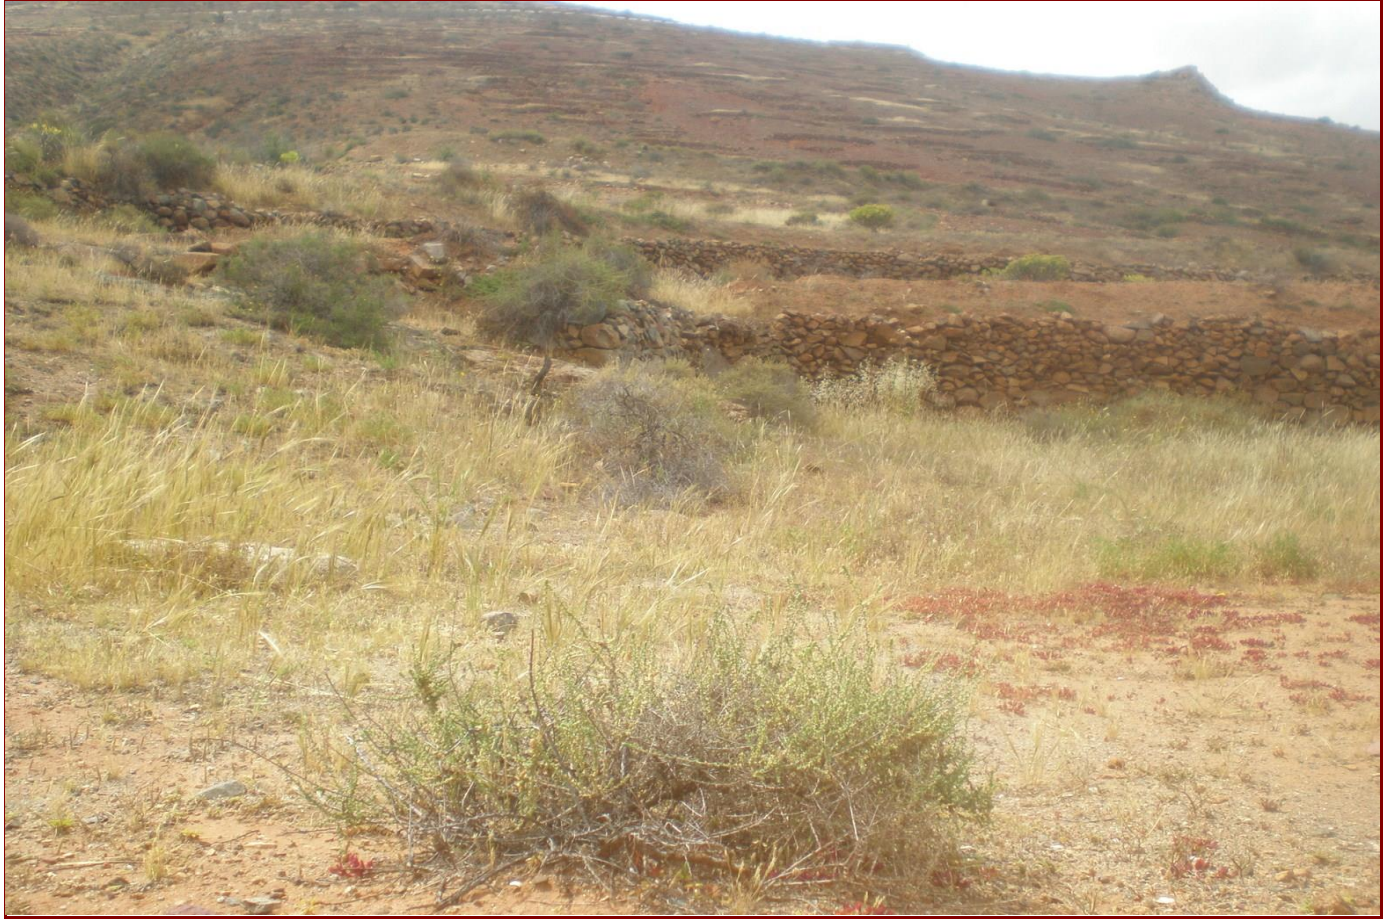
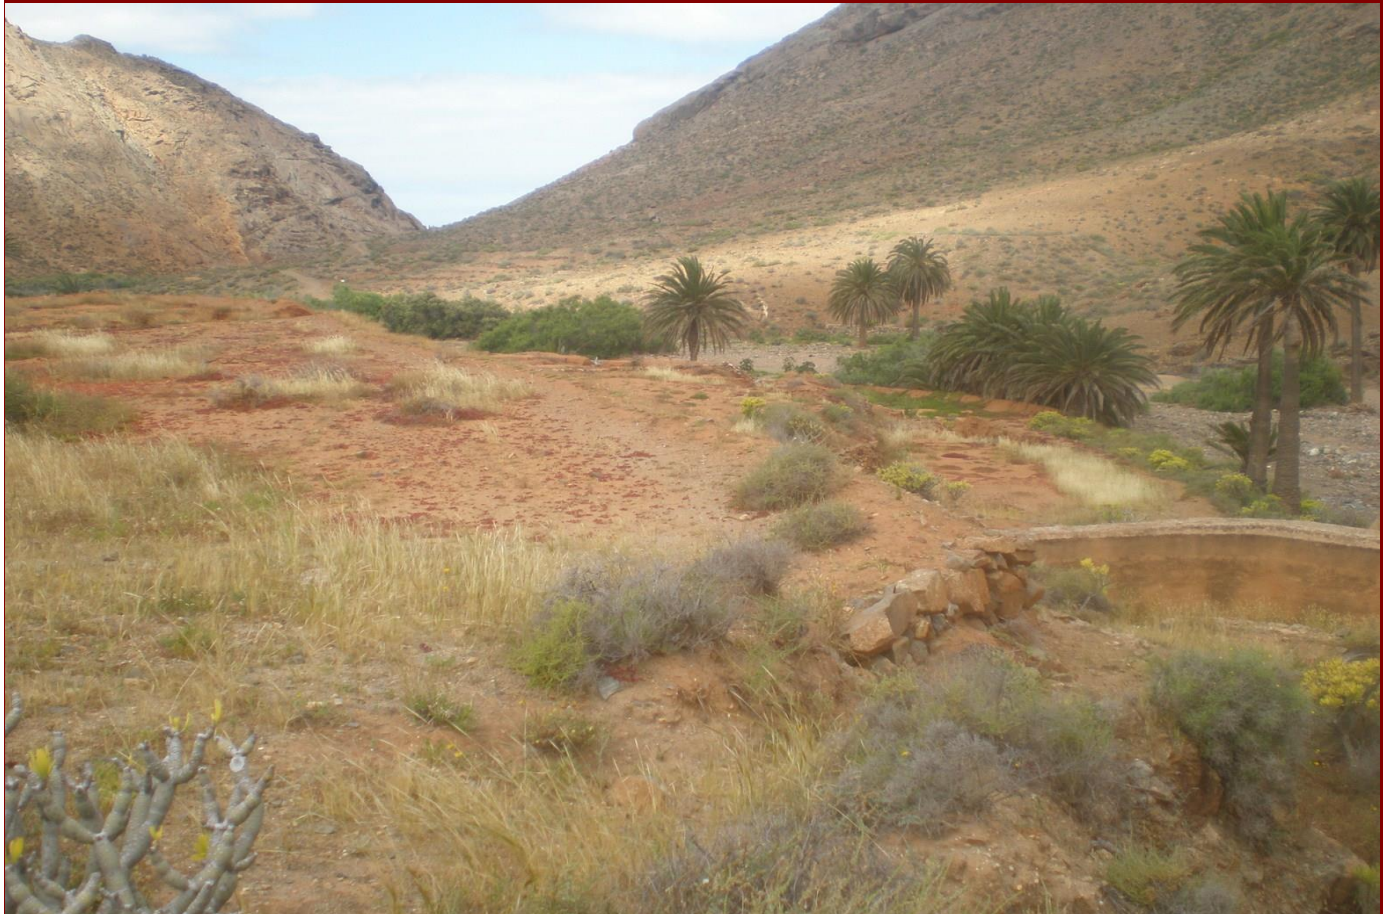
NCR94	
Nombre	Gavia
Municipio	Betancuria
Localidad	Vega de Río Palmas
Emplazamiento	Barranco de Malvacio
Hoja Mapa	FV-26C
Coordenadas geográficas UTM X	590895
Coordenadas geográficas UTM Y	3141052
Coordenadas geográficas UTM Z (ALTITUD)	282

Descripción	Gavia:sistema de cultivo tradicional canario para crear terrenos de cultivo en la accidentada orografía de las islas realizado con piedra seca.
Tipología	Económico
Actividad relacionada	Agricultura
Bienes relacionados	Ninguno
Contexto material	Cerca de la gavia se aprecian restos de un aeromotor
Uso actual	En desuso
Estado de conservación	Regular
Espacio natural protegido	Esta dentro del espacio natural protegido del parque rural de Betancuria (F-04)
Clase y categoría del suelo	R.P.A. - Rústico de Protección Agraria en Zona de Uso Tradicional

Criterio de catalogación	Actividad agrícola tradicional de interés
Grado de protección	Ambiental
Valor Etnográfico	Medio
Propuestas de actuación 1	Preventivas
Propuestas de actuación 2	
Propuestas de actuación 3

Tipos de intervención	Investigación - Valorización - Mantenimiento - Conservación - Consolidación - Restauración
Usos compatibles	Agrícola

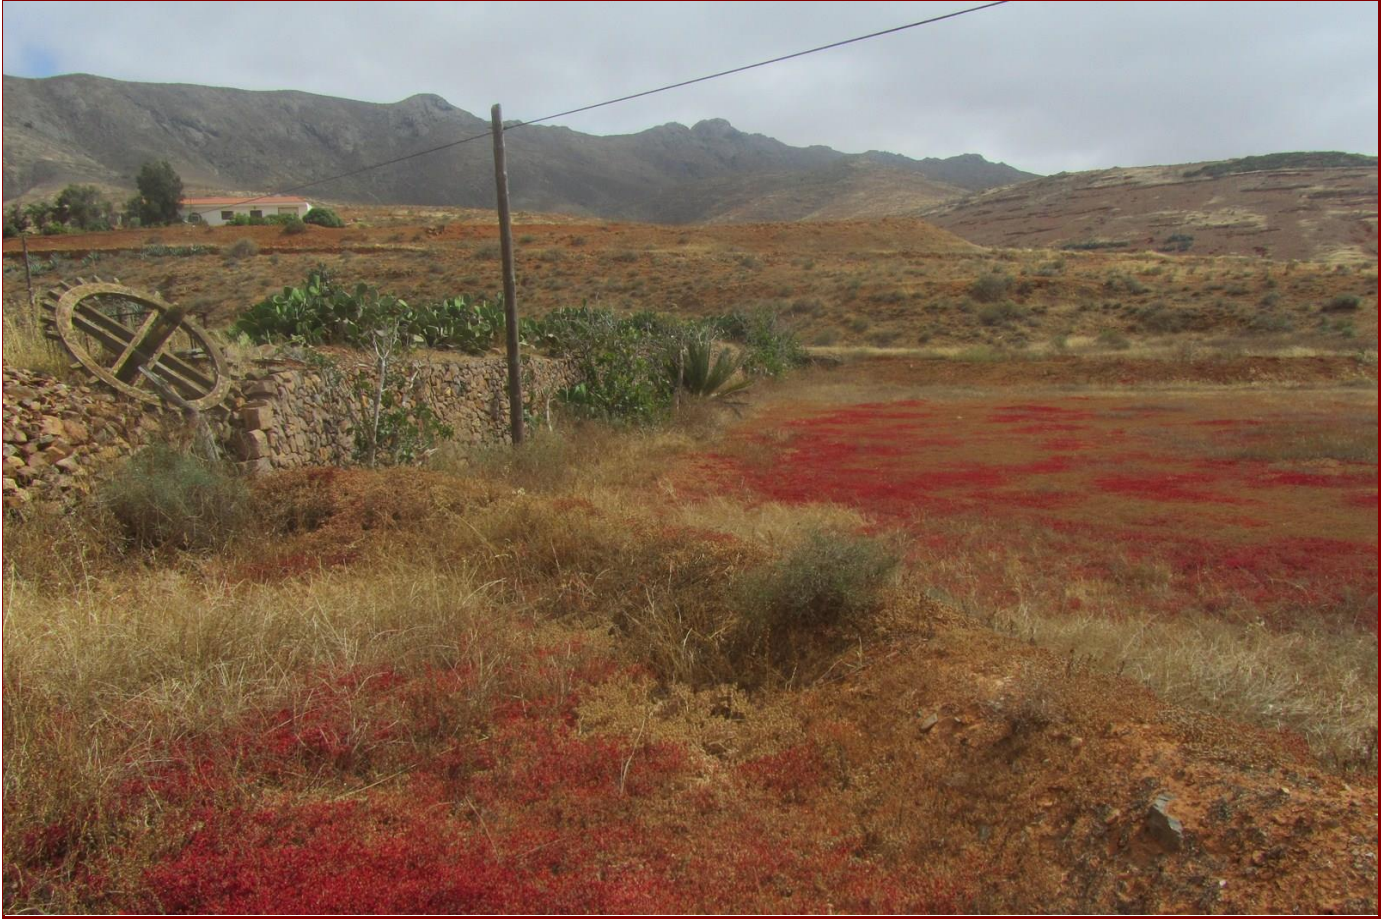
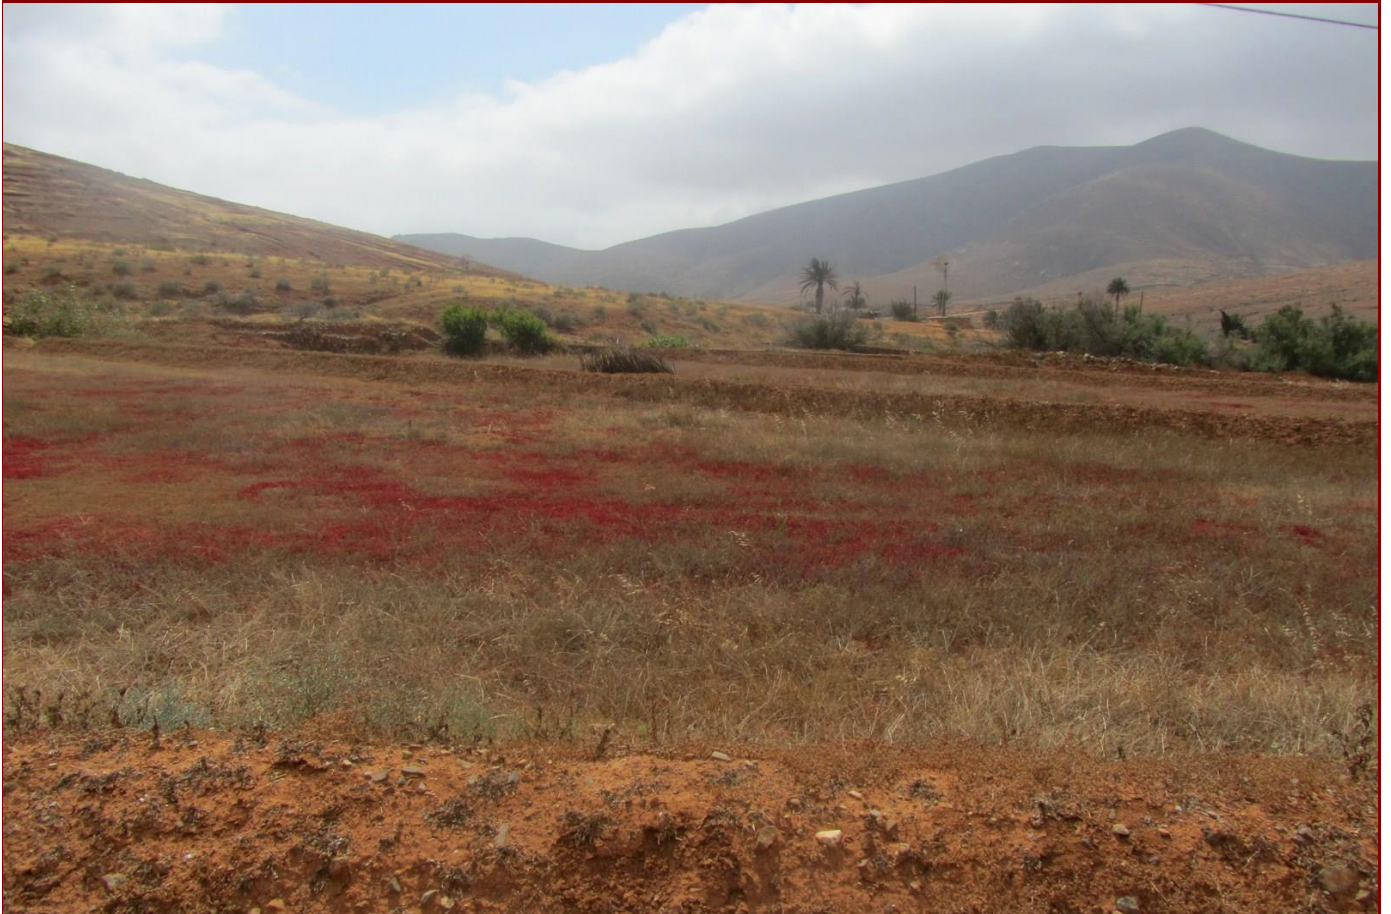
NCR94	
Nombre	Gavia
Municipio	Betancuria
Localidad	Vega de Río Palmas
Emplazamiento	Valle de Los Granadillos
Hoja Mapa	FV-26C
Coordenadas geográficas UTM X	588685
Coordenadas geográficas UTM Y	3140226
Coordenadas geográficas UTM Z (ALTITUD)	234

Descripción	Gavia:sistema de cultivo tradicional canario para crear terrenos de cultivo en la accidentada orografía de las islas realizado con piedra seca.
Tipología	Económico
Actividad relacionada	Agricultura
Bienes relacionados	Ninguno
Contexto material	Cerca de la gavia se aprecian restos de un aeromotor
Uso actual	En desuso
Estado de conservación	Regular
Espacio natural protegido	Esta dentro del espacio natural protegido del parque rural de Betancuria (F-04)
Clase y categoría del suelo	R.P.A. - Rústico de Protección Agraria en Zona de Uso Tradicional

Criterio de catalogación	Actividad agrícola tradicional de interés
Grado de protección	Ambiental
Valor Etnográfico	Medio
Propuestas de actuación 1	Preventivas
Propuestas de actuación 2	
Propuestas de actuación 3

Tipos de intervención	Investigación - Valorización - Mantenimiento - Conservación - Consolidación - Restauración
Usos compatibles	Agrícola

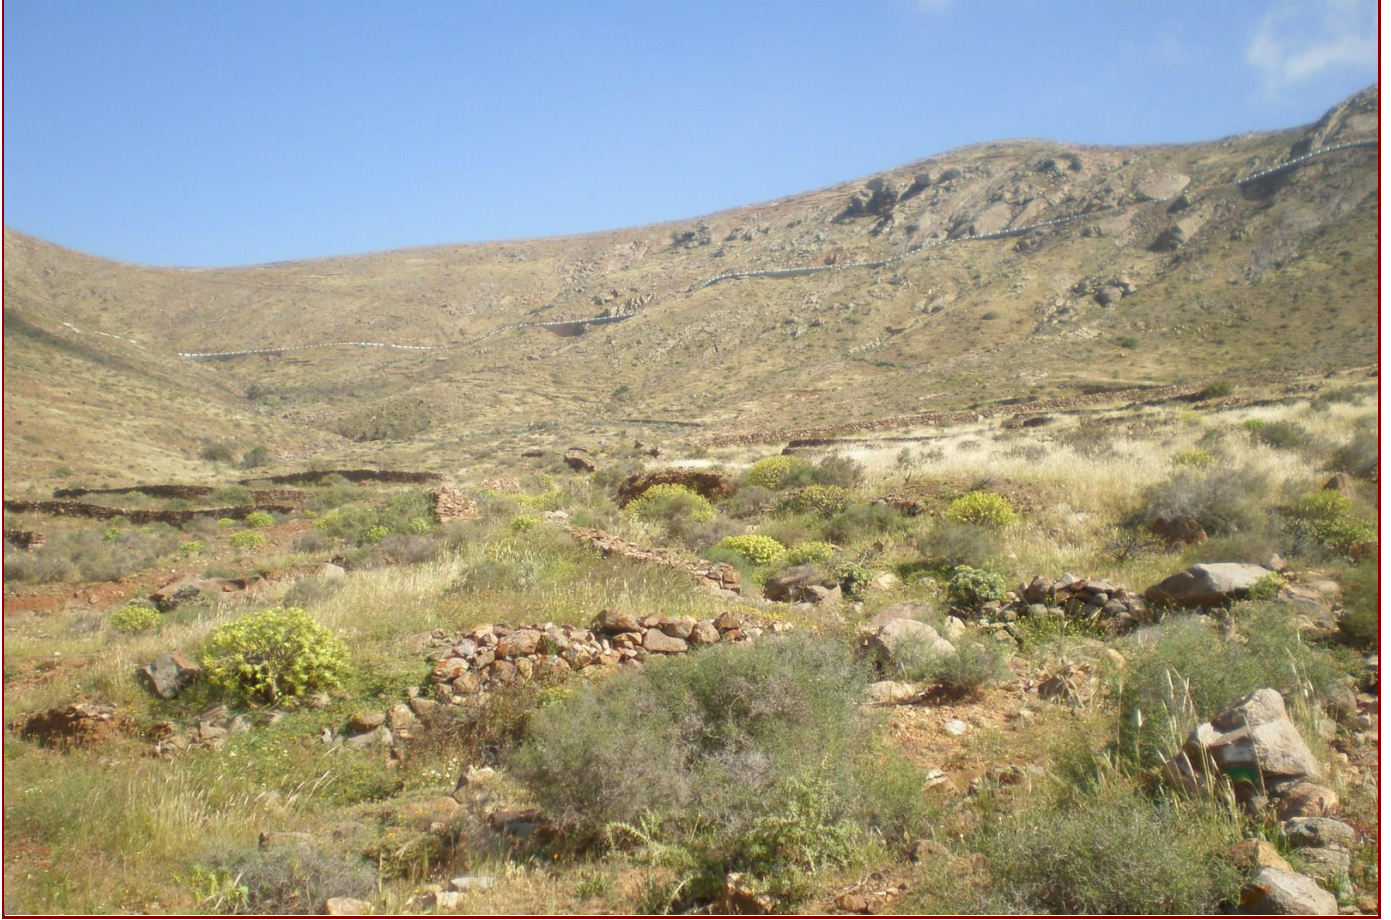
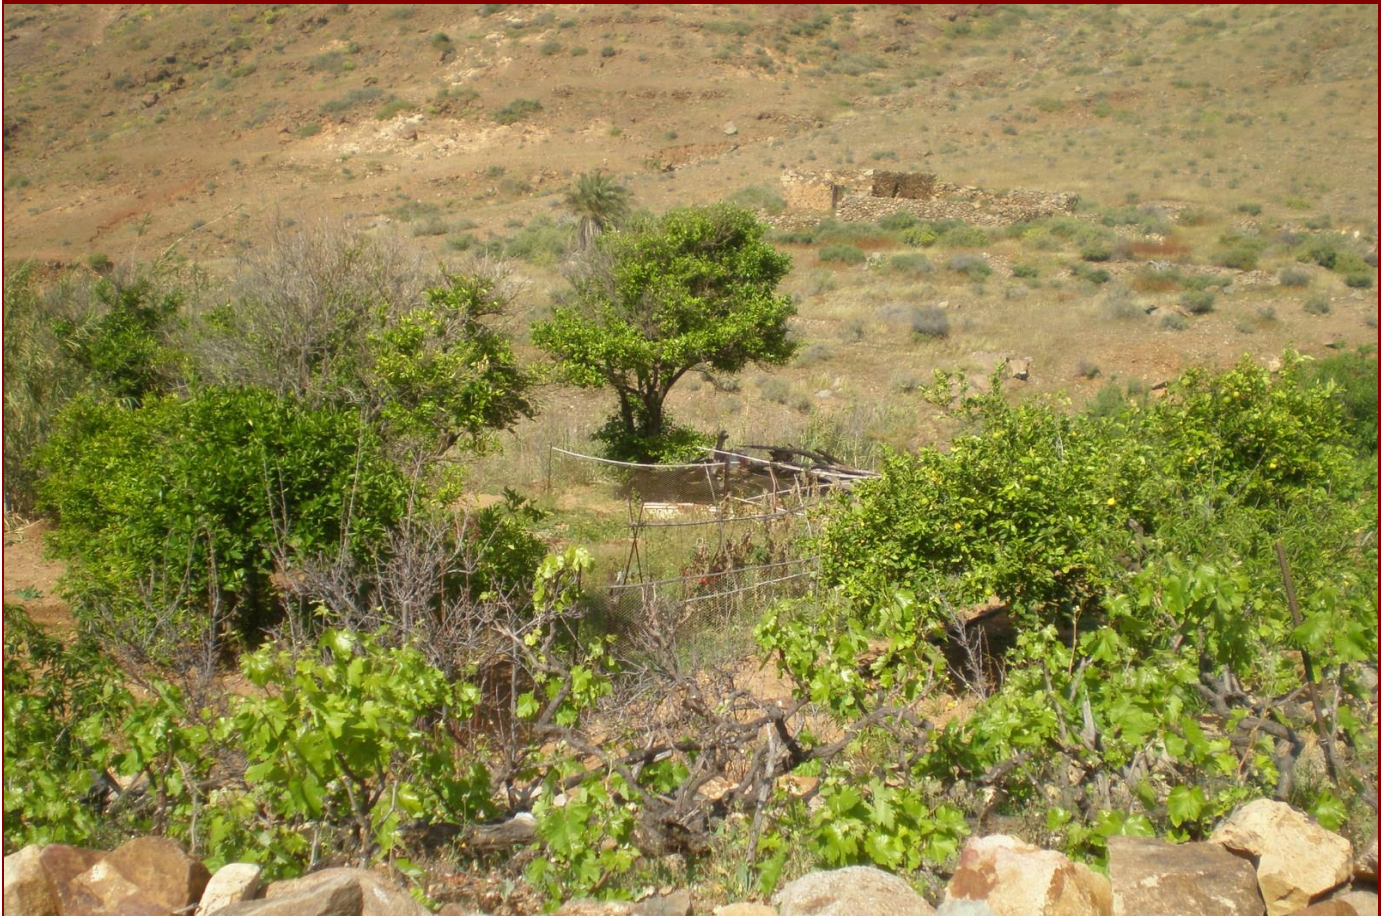
NCR94	
Nombre	Gavia
Municipio	Betancuria
Localidad	Vega de Río Palmas
Emplazamiento	La Peña
Hoja Mapa	FV-26C
Coordenadas geográficas UTM X	591211
Coordenadas geográficas UTM Y	3141285
Coordenadas geográficas UTM Z (ALTITUD)	286

Descripción	Gavia:sistema de cultivo tradicional canario para crear terrenos de cultivo en la accidentada orografía de las islas realizado con piedra seca.
Tipología	Económico
Actividad relacionada	Agricultura
Bienes relacionados	Barranco de las Peñitas
Contexto material	Sin elementos destacables a considerar
Uso actual	En desuso
Estado de conservación	Bueno
Espacio natural protegido	Esta dentro del espacio natural protegido del parque rural de Betancuria (F-04)
Clase y categoría del suelo	R.P.A. - Rústico de Protección Agraria en Zona de Uso Tradicional

Criterio de catalogación	Actividad agrícola tradicional de interés
Grado de protección	Ambiental
Valor Etnográfico	Alto
Propuestas de actuación 1	Preventivas
Propuestas de actuación 2	
Propuestas de actuación 3

Tipos de intervención	Investigación - Valorización - Mantenimiento - Conservación - Consolidación - Restauración
Usos compatibles	Agrícola
