CATÁLOGO DE PROTECCIÓN DE BIENES DEL INVENTARIO DEL PATRIMONIO ETNOGRÁFICO DE BETANCURIA

Ayuntamiento de
Betancuria

José Luis **Gutiérrez Padrón** & Asociados
— ARQUITECTOS —

FECHA: OCTUBRE DE 2023

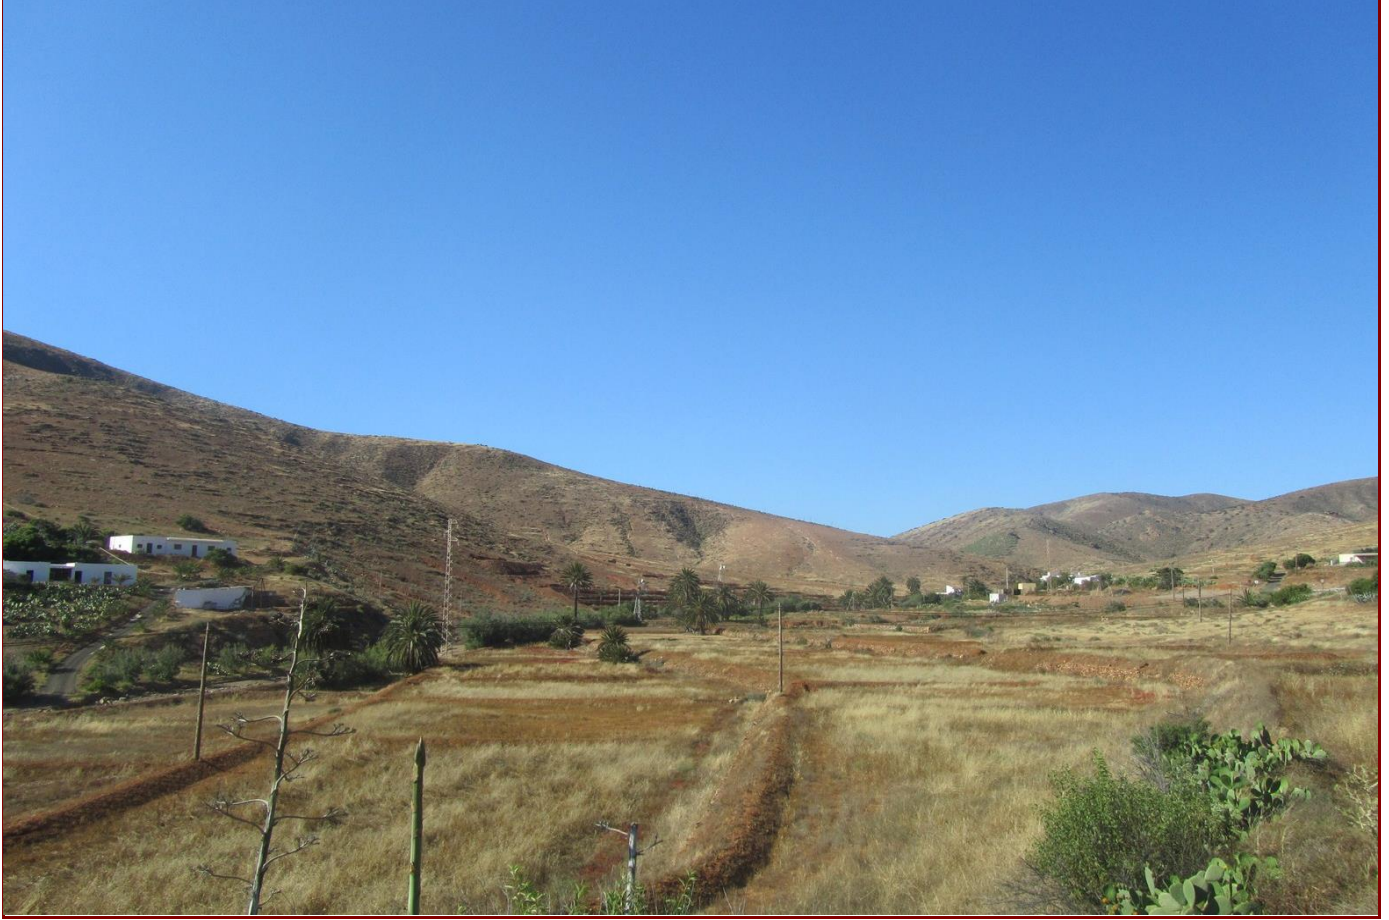
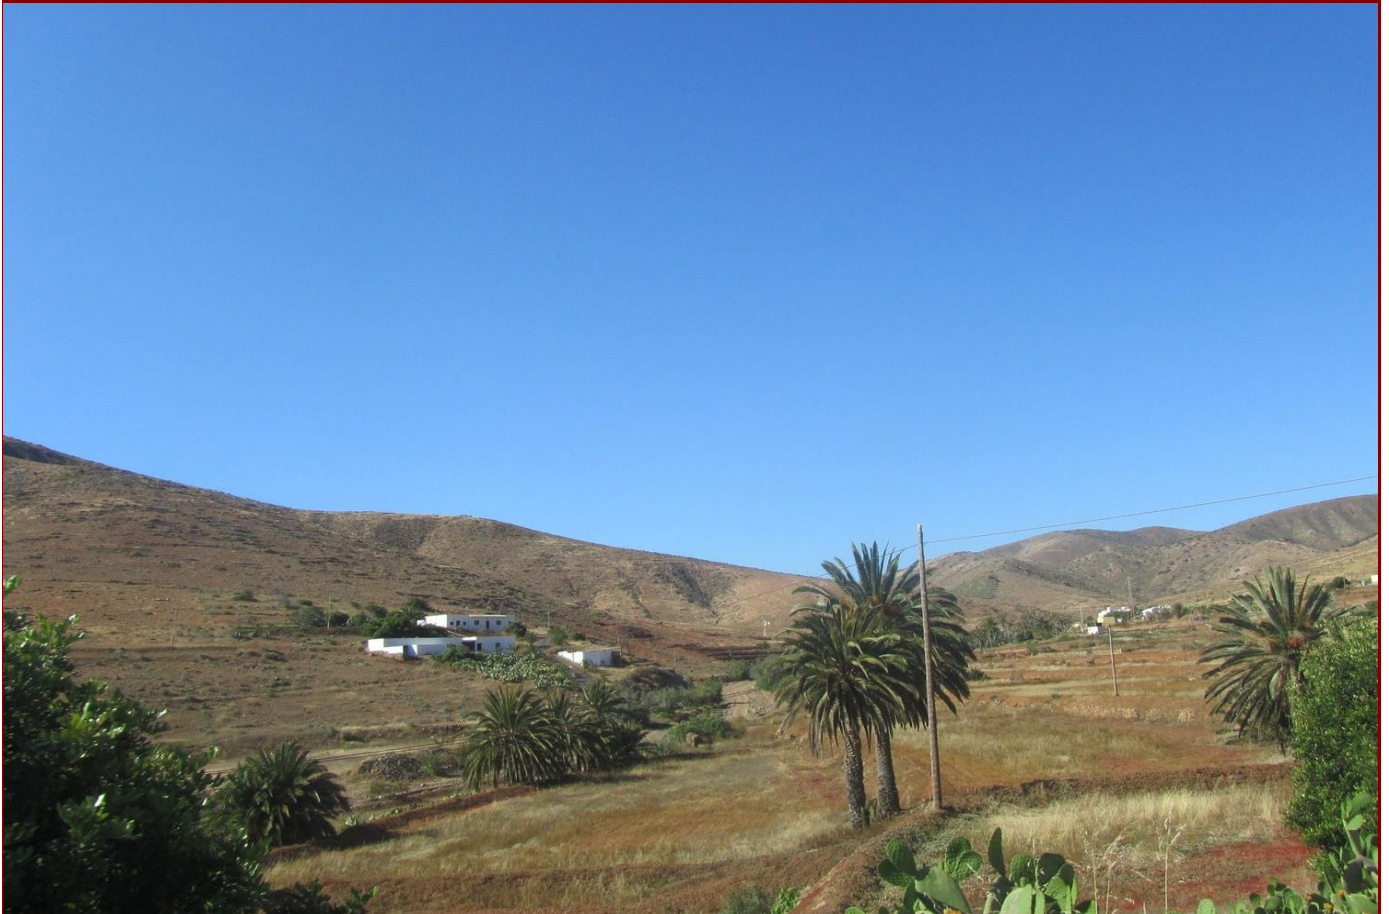
NCR94	
Nombre	Horno de pan
Municipio	Betancuria
Localidad	Valle de Santa Inés
Emplazamiento	Valle de Santa Inés
Hoja Mapa	FV-22B
Coordenadas geográficas UTM X	593874
Coordenadas geográficas UTM Y	3148792
Coordenadas geográficas UTM Z (ALTITUD)	256

Descripción	Horno de pan de planta rectangular, con base de piedras, ripios y tierra con encalado exterior de arenisca y cal dejando piedras a relucir.
Tipología	Casa
Actividad relacionada	Hábitat
Bienes relacionados	Barranco del Valle
Contexto material	Sin elementos destacables a considerar
Uso actual	En desuso
Estado de conservación	Regular
Espacio natural protegido	Esta fuera del espacio natural protegido del parque rural de Betancuria (F-04)
Clase y categoría del suelo	A.R.-Suelo Rústico de Asentamiento Rural

Criterio de catalogación	Actividad tradicional de interés
Grado de protección	Ambiental
Valor Etnográfico	Medio
Propuestas de actuación 1	Preventivas
Propuestas de actuación 2	
Propuestas de actuación 3

Tipos de intervención	Investigación - Valorización - Mantenimiento - Conservación - Consolidación - Restauración
Usos compatibles	Agrícola

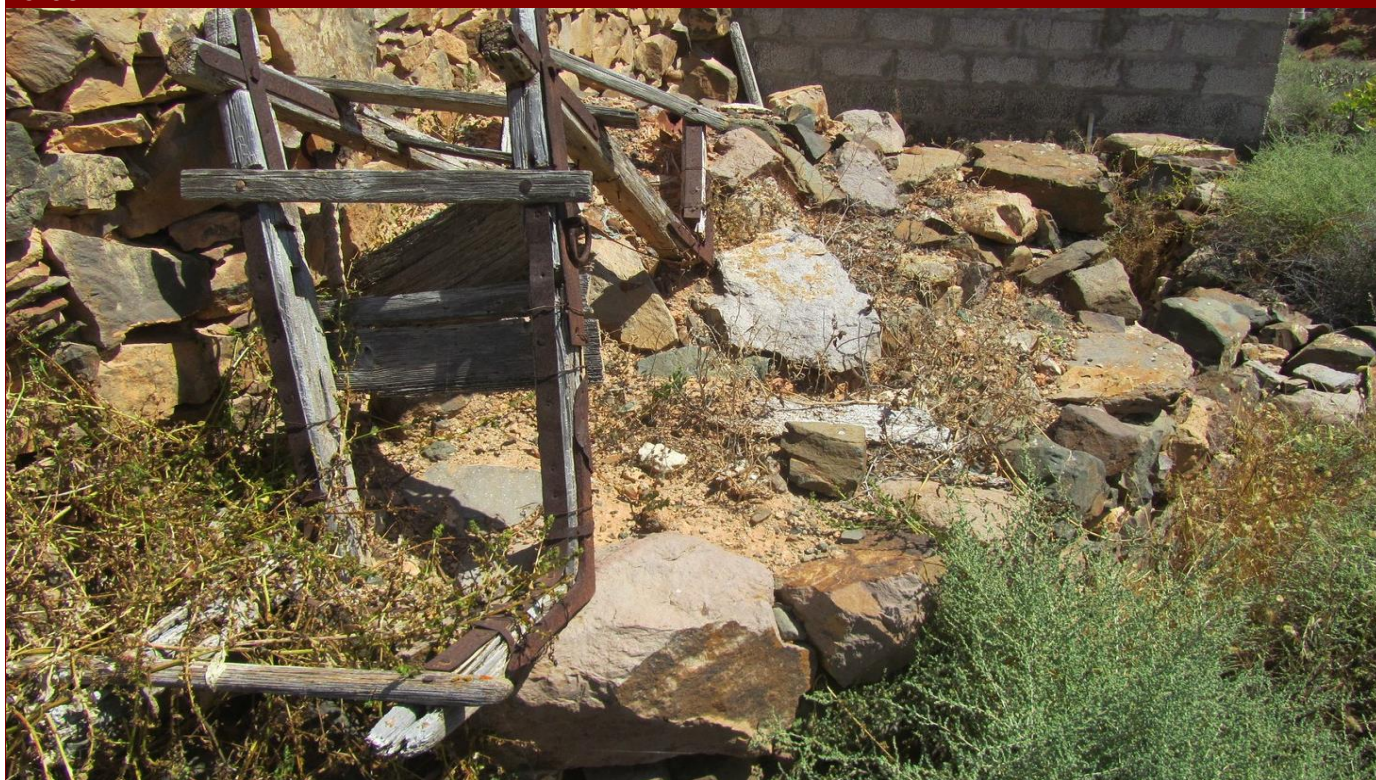
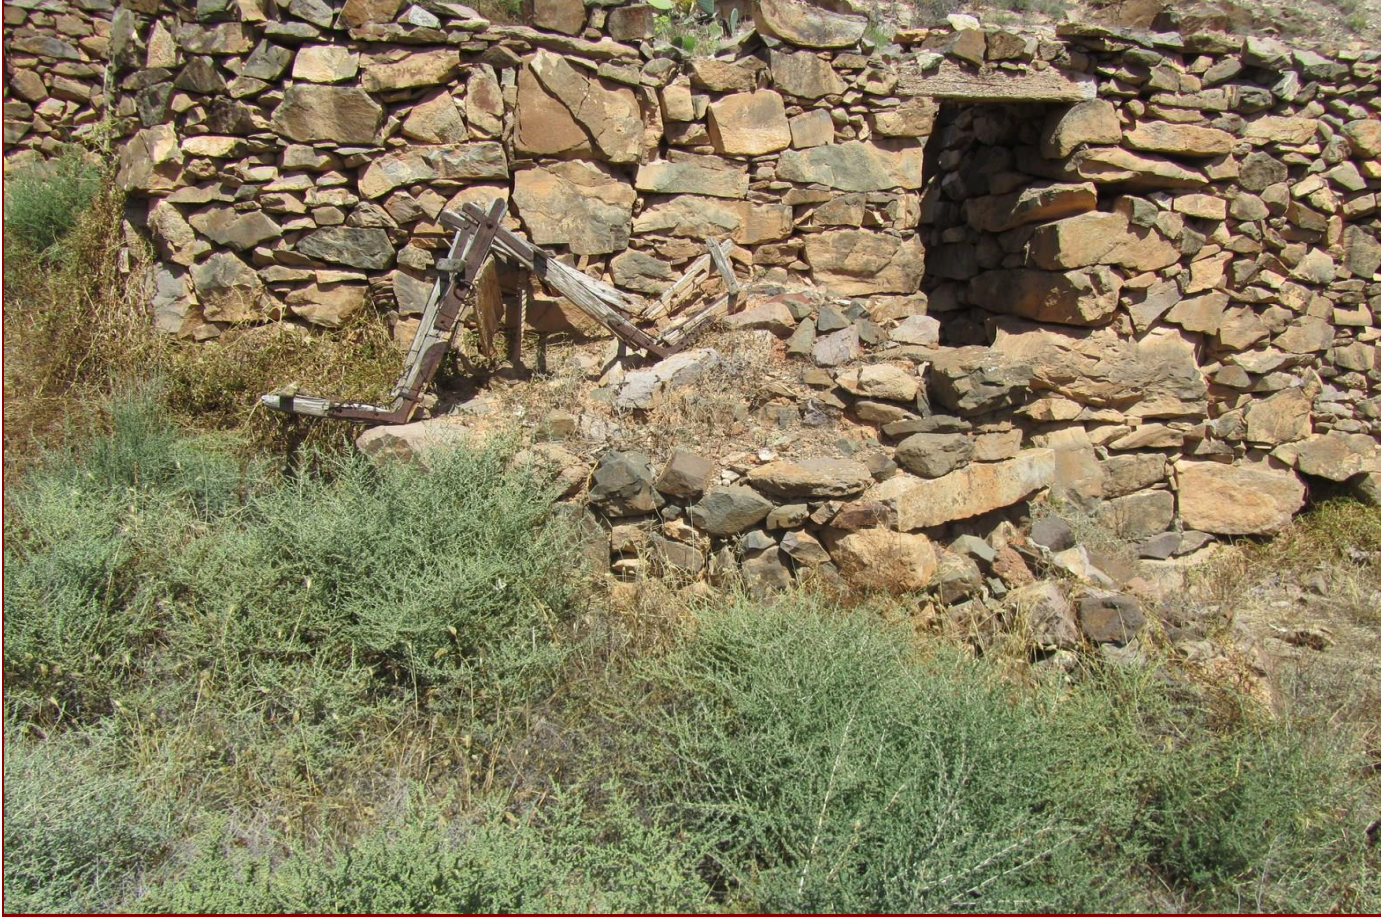
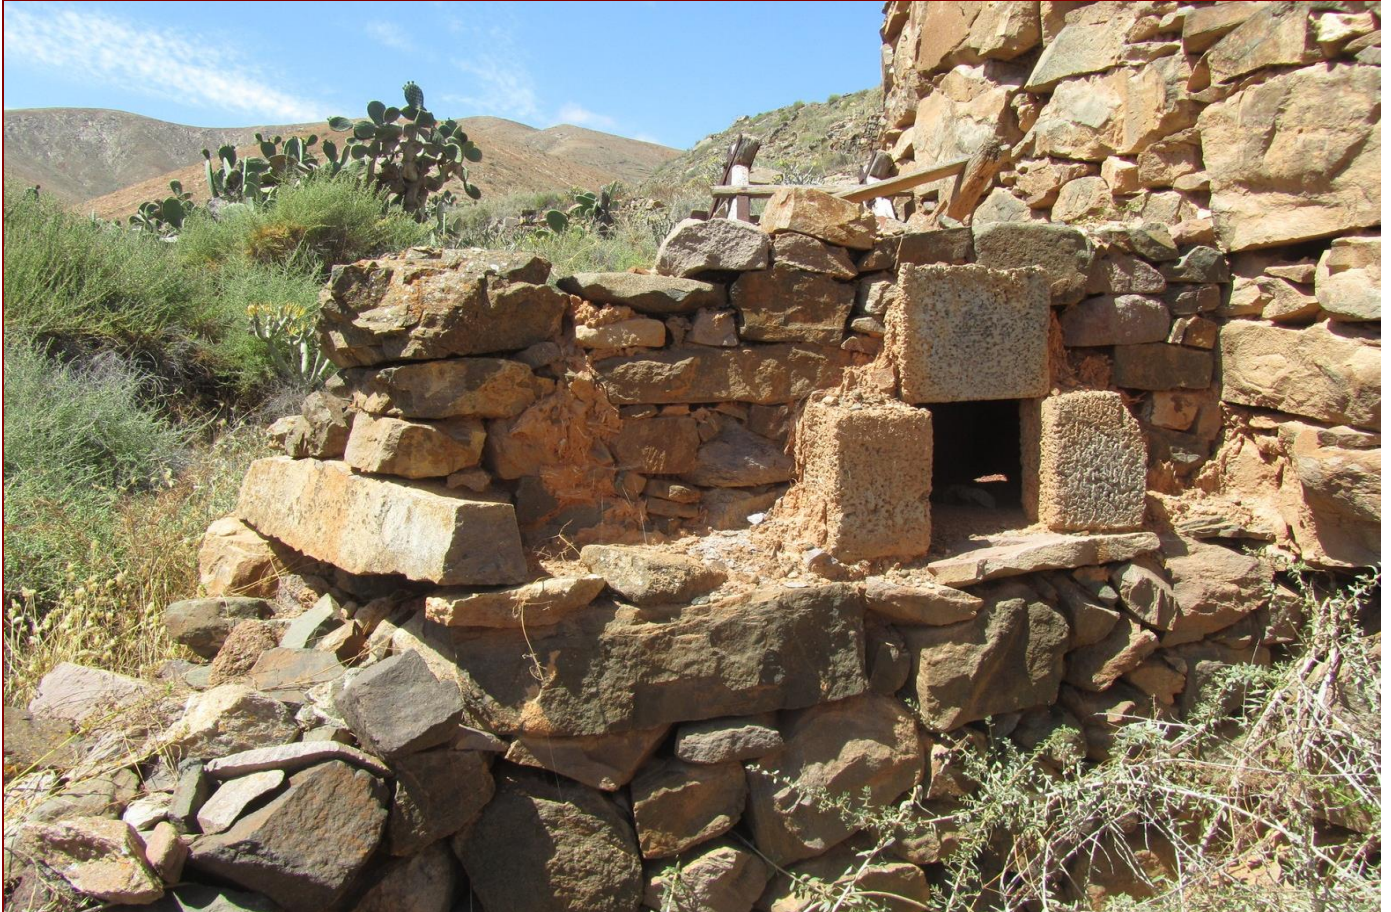
NCR94	
Nombre	Horno de pan
Municipio	Betancuria
Localidad	Valle de Santa Inés
Emplazamiento	Barranco Campo Viejo
Hoja Mapa	FV-22B
Coordenadas geográficas UTM X	591755
Coordenadas geográficas UTM Y	3149320
Coordenadas geográficas UTM Z (ALTITUD)	231

Descripción	Horno de pan de planta rectangular realizado con piedra seca.
Tipología	Casa
Actividad relacionada	Hábitat
Bienes relacionados	Ninguno
Contexto material	Existe otro horno de pan cerca
Uso actual	En desuso
Estado de conservación	Malo
Espacio natural protegido	Esta dentro del espacio natural protegido del parque rural de Betancuria (F-04)
Clase y categoría del suelo	R.P.A. - Rústico de Protección Agraria en Zona de Uso Tradicional

Criterio de catalogación	Actividad tradicional de interés
Grado de protección	Ambiental
Valor Etnográfico	Medio
Propuestas de actuación 1	Preventivas
Propuestas de actuación 2	
Propuestas de actuación 3

Tipos de intervención	Investigación - Valorización - Mantenimiento - Conservación - Consolidación - Restauración
Usos compatibles	Agrícola

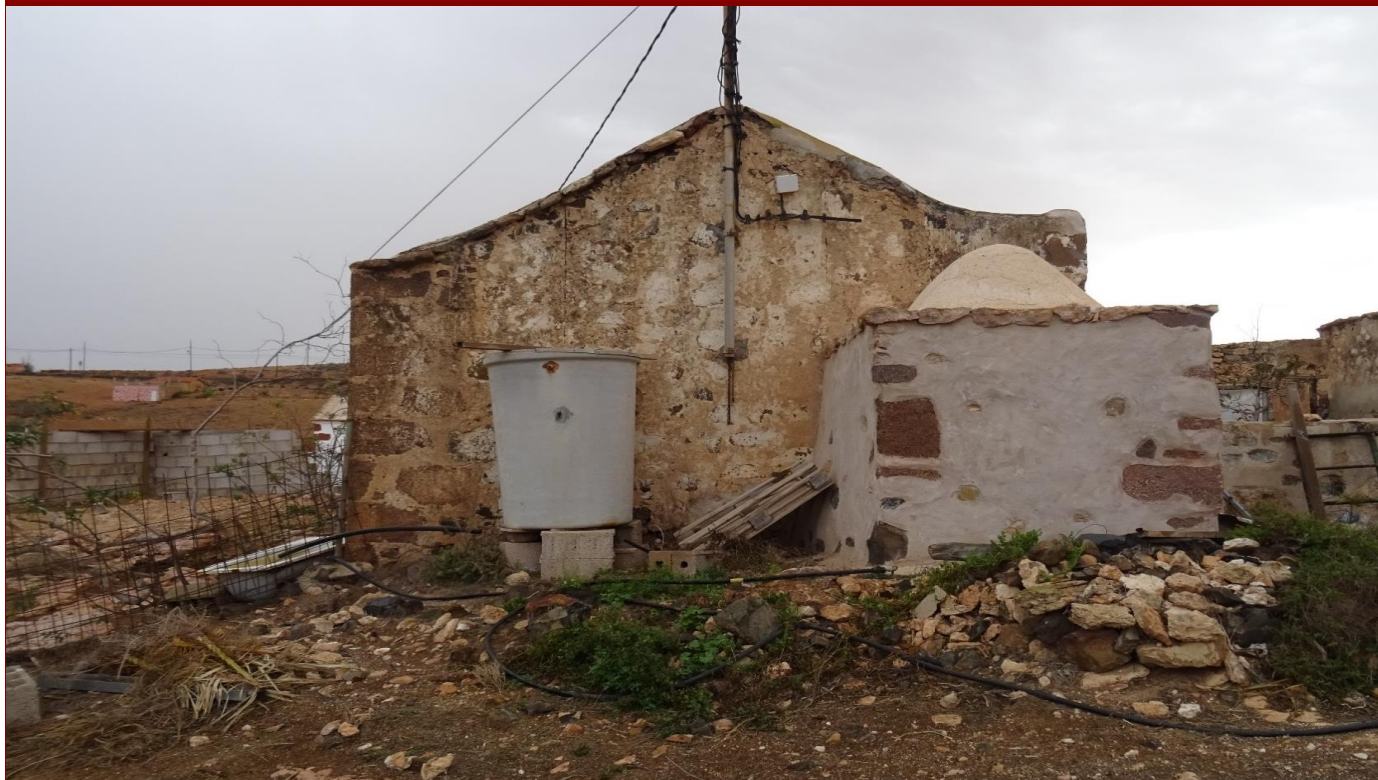
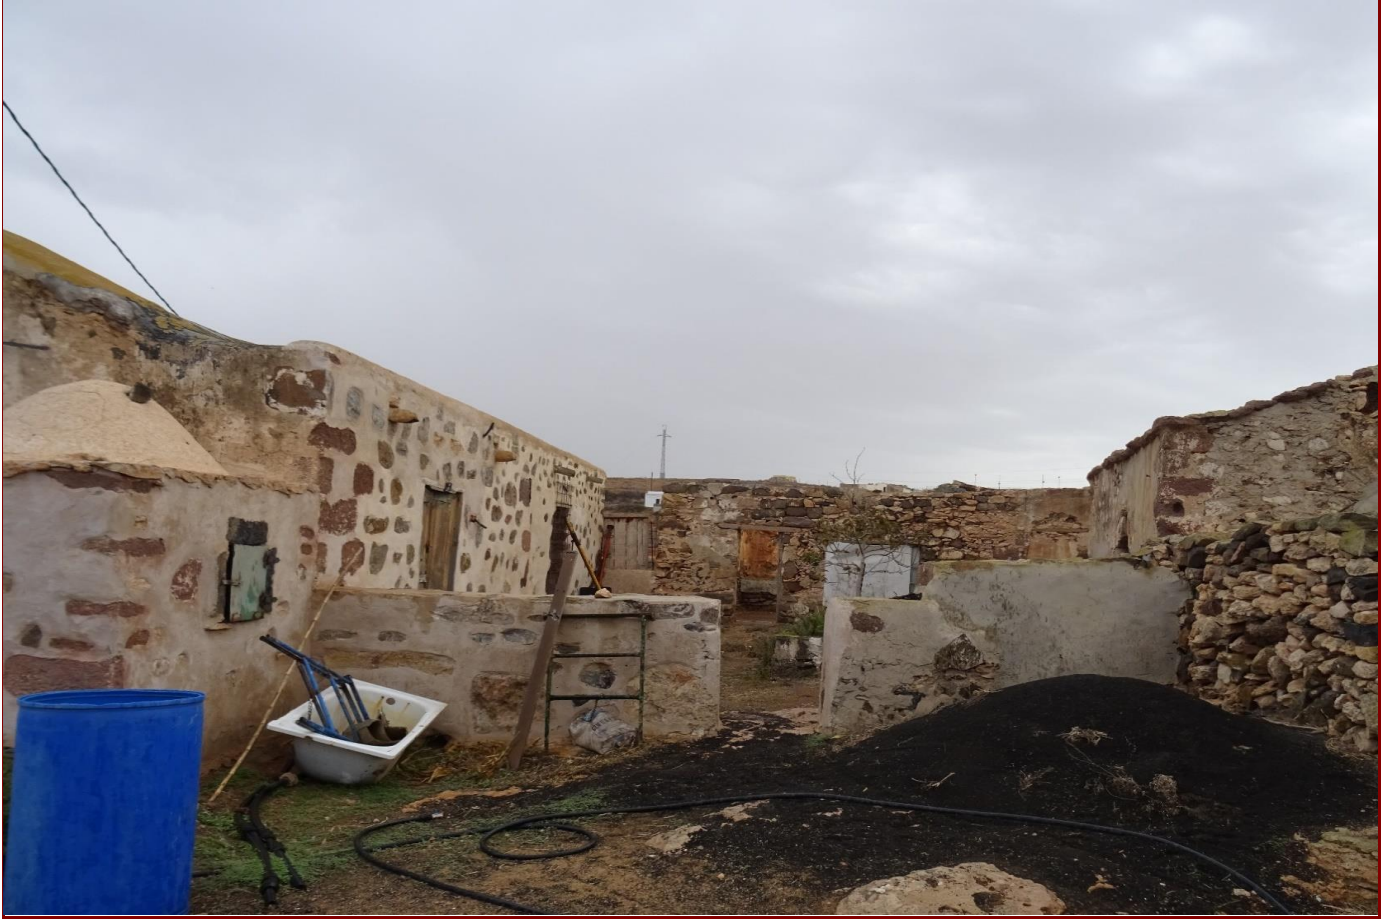
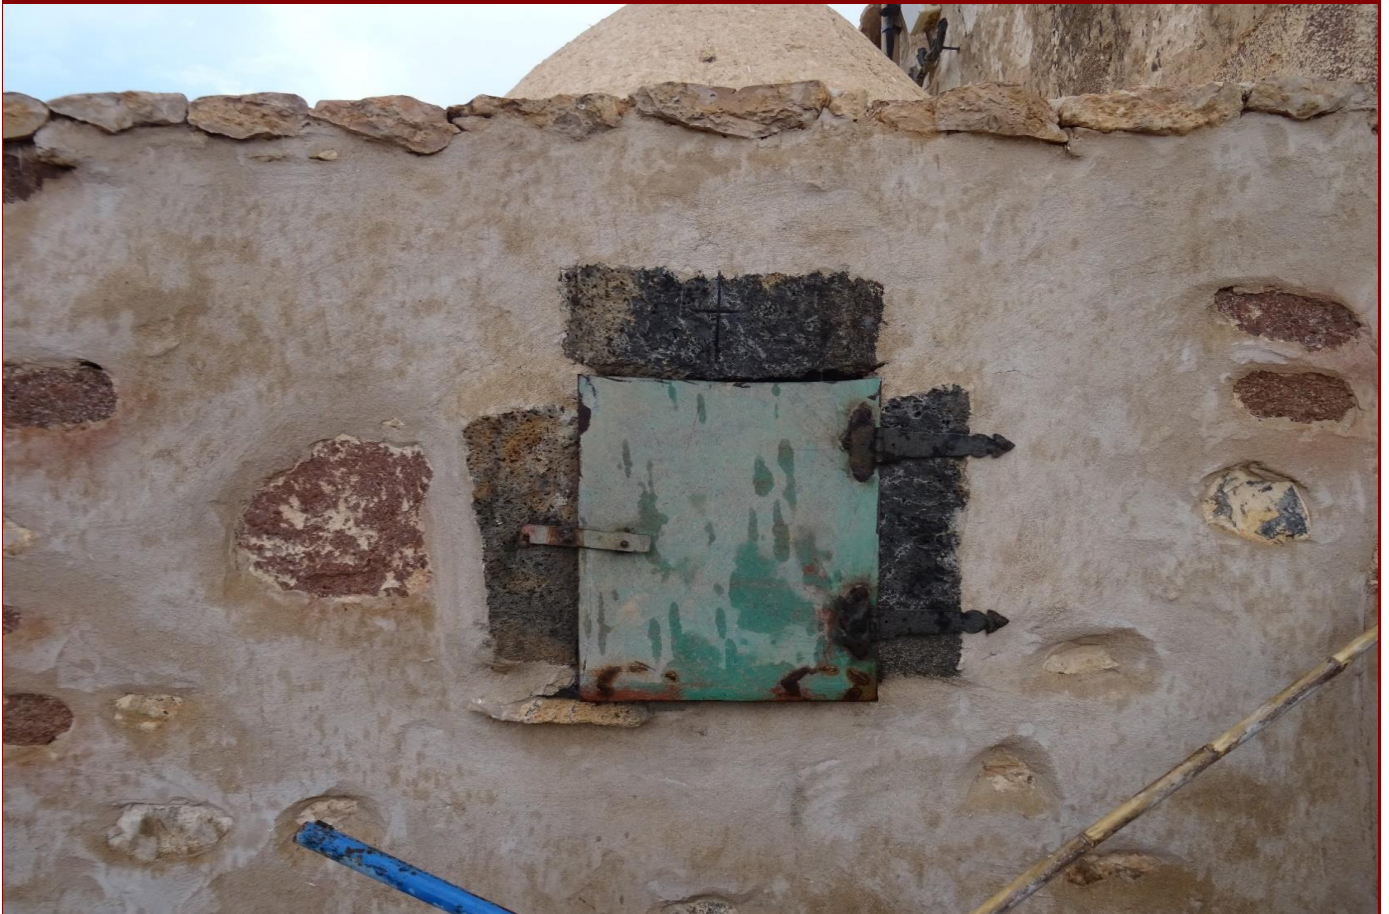
NCR94	
Nombre	Horno de pan
Municipio	Betancuria
Localidad	Valle de Santa Inés
Emplazamiento	Valle de Santa Inés
Hoja Mapa	FV-22B
Coordenadas geográficas UTM X	593729
Coordenadas geográficas UTM Y	3148860
Coordenadas geográficas UTM Z (ALTITUD)	261

Descripción	Horno de pan de planta rectangular, con base de piedras, ripios y tierra con encalado exterior de cemento dejando piedras a relucir. La cúpula está realizada con piedras basálticas y volcánicas la cual se encuentra también encalada.
Tipología	Casa
Actividad relacionada	Hábitat
Bienes relacionados	Ninguno
Contexto material	Ya no quedan restos de un antiguo hornillo
Uso actual	En desuso
Estado de conservación	Bueno
Espacio natural protegido	Esta fuera del espacio natural protegido del parque rural de Betancuria (F-04)
Clase y categoría del suelo	A.R.-Suelo Rústico de Asentamiento Rural

Criterio de catalogación	Actividad tradicional de interés
Grado de protección	Ambiental
Valor Etnográfico	Medio
Propuestas de actuación 1	Preventivas
Propuestas de actuación 2	
Propuestas de actuación 3

Tipos de intervención	Investigación - Valorización - Mantenimiento - Conservación - Consolidación - Restauración
Usos compatibles	Agrícola

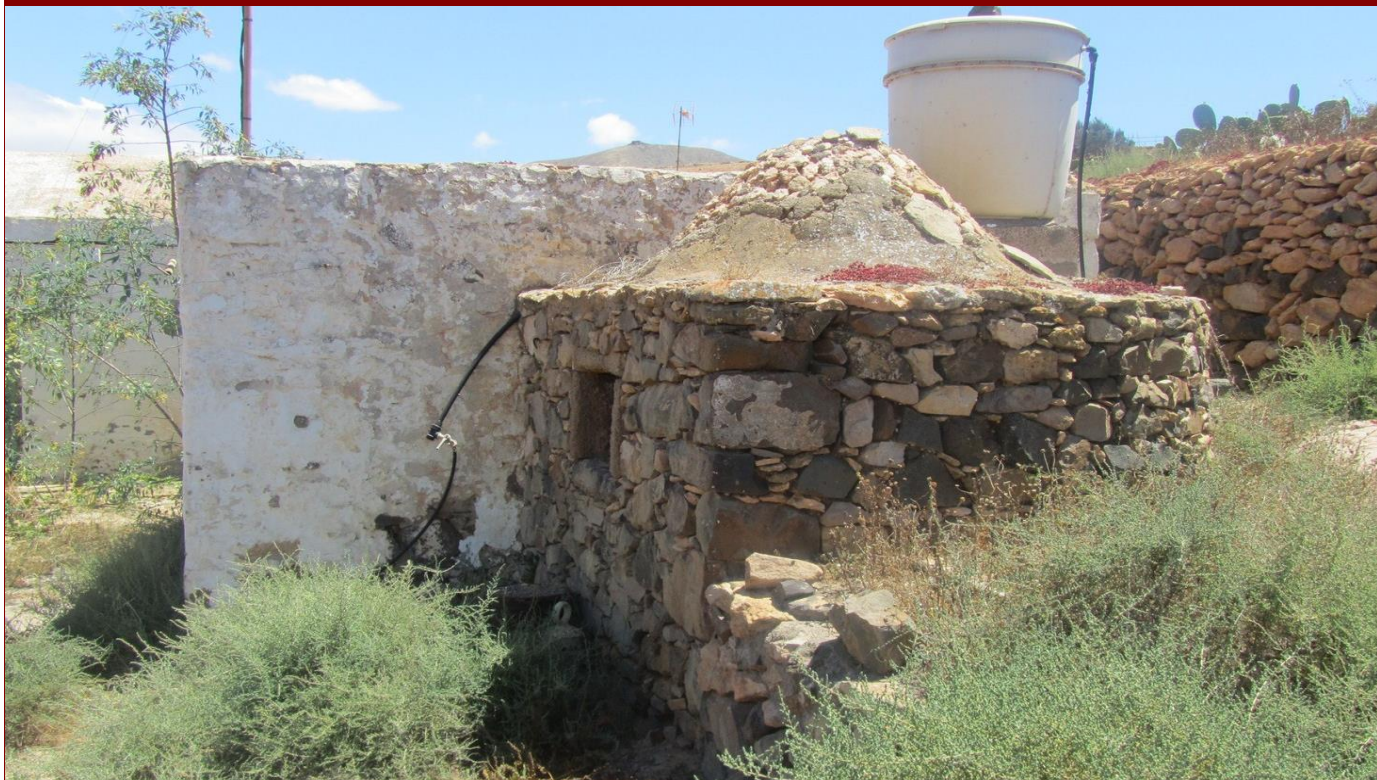
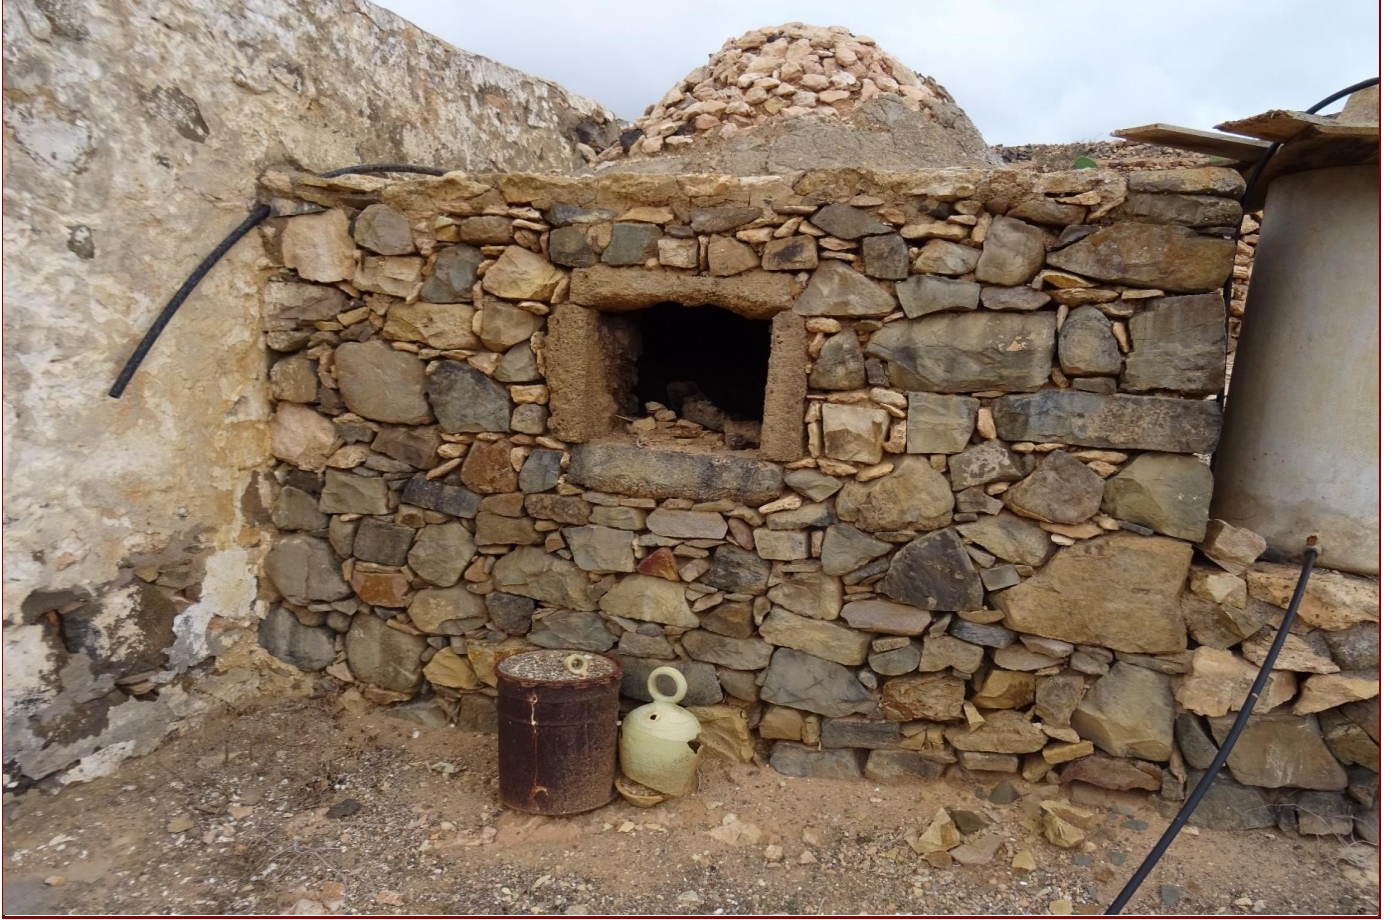
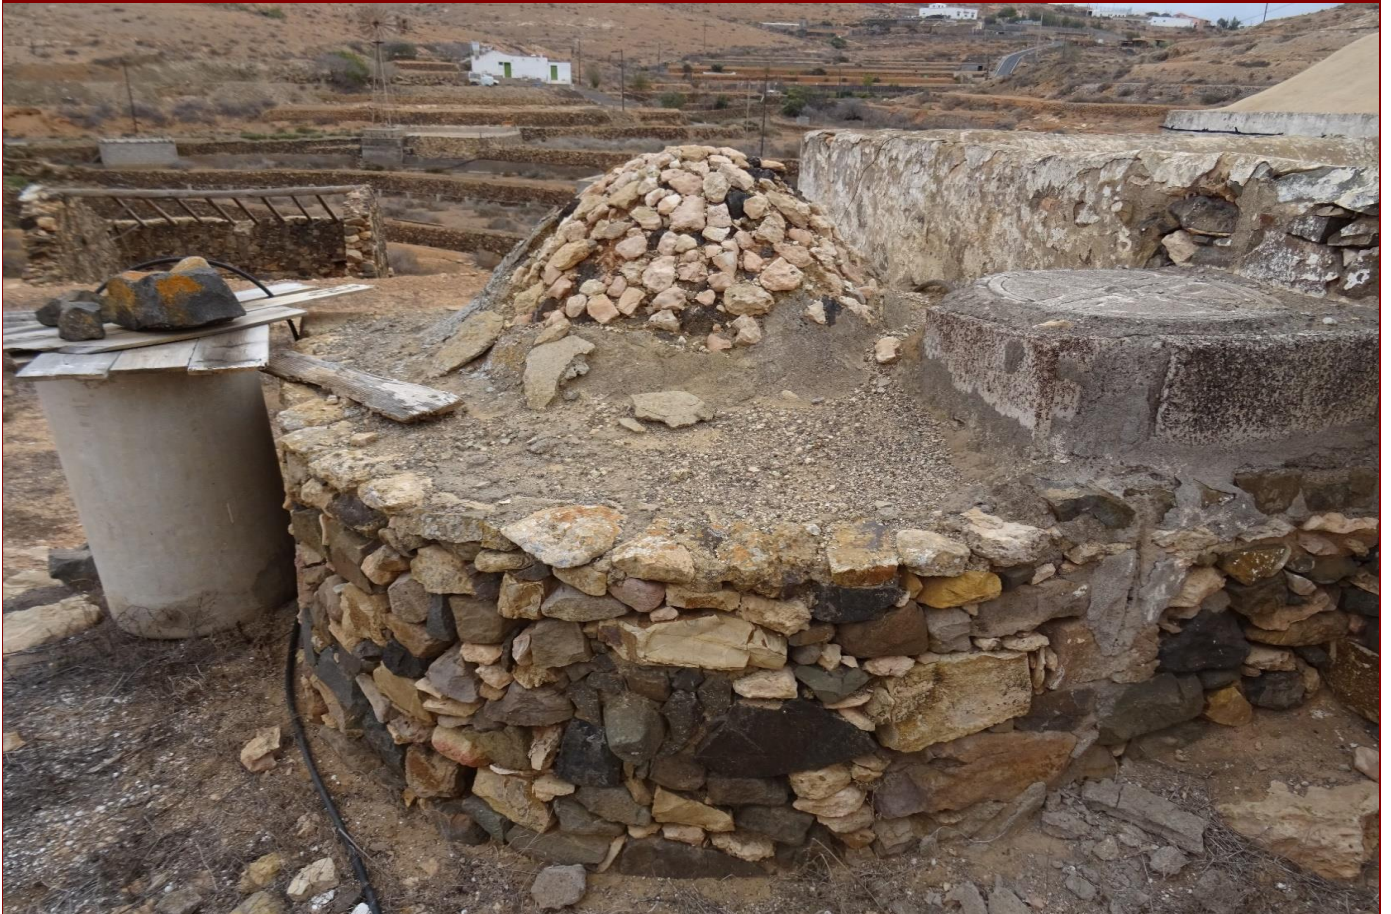
NCR94	
Nombre	Horno de pan
Municipio	Betancuria
Localidad	Valle de Santa Inés
Emplazamiento	La Joya
Hoja Mapa	FV-22B
Coordenadas geográficas UTM X	593415
Coordenadas geográficas UTM Y	3149240
Coordenadas geográficas UTM Z (ALTITUD)	238

Descripción	Horno de pan de planta rectangular, con base de piedras, ripios y tierra. La cúpula se encuentra encalada.
Tipología	Casa
Actividad relacionada	Hábitat
Bienes relacionados	Ninguno
Contexto material	Sin elementos destacables a considerar
Uso actual	En desuso
Estado de conservación	Regular
Espacio natural protegido	Esta fuera del espacio natural protegido del parque rural de Betancuria (F-04)
Clase y categoría del suelo	A.R.-Suelo Rústico de Asentamiento Rural

Criterio de catalogación	Actividad tradicional de interés
Grado de protección	Ambiental
Valor Etnográfico	Medio
Propuestas de actuación 1	Preventivas
Propuestas de actuación 2	
Propuestas de actuación 3

Tipos de intervención	Investigación - Valorización - Mantenimiento - Conservación - Consolidación - Restauración
Usos compatibles	Agrícola

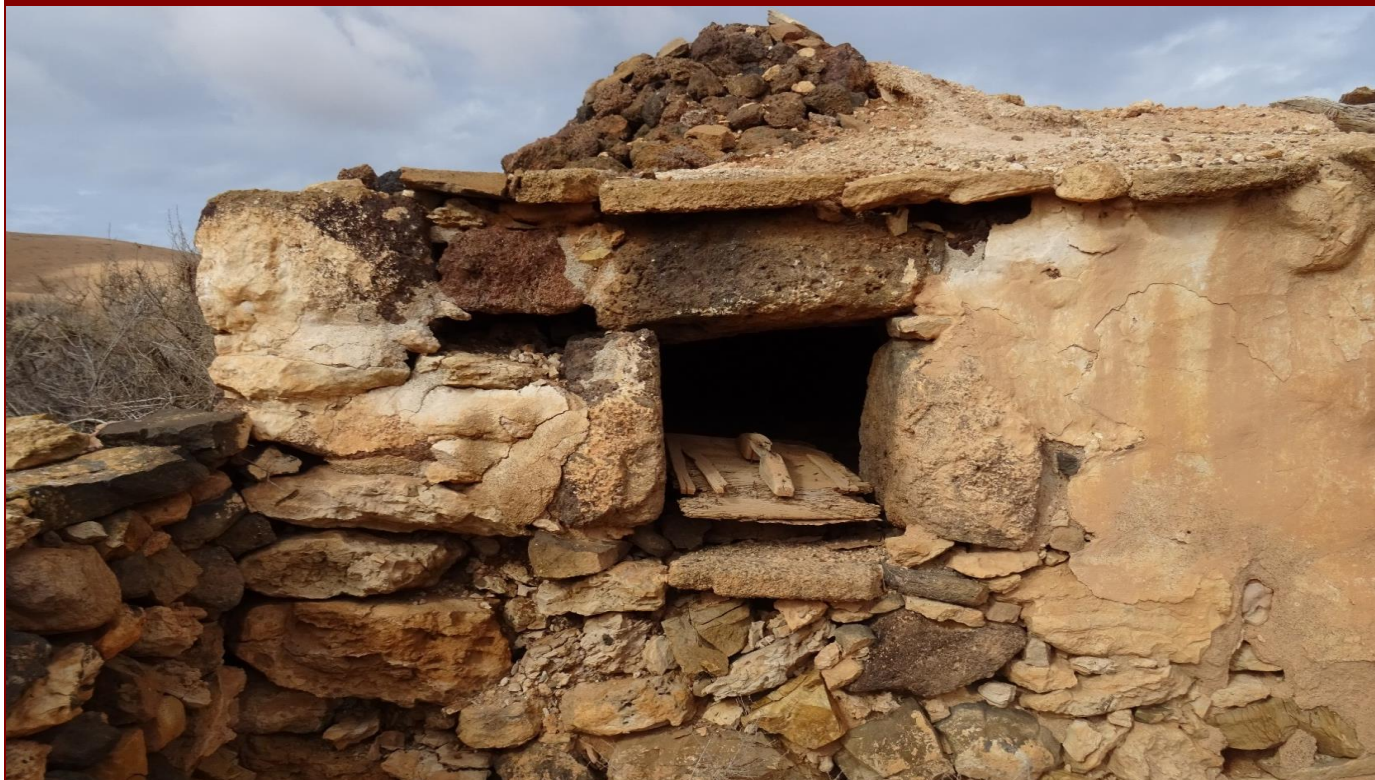
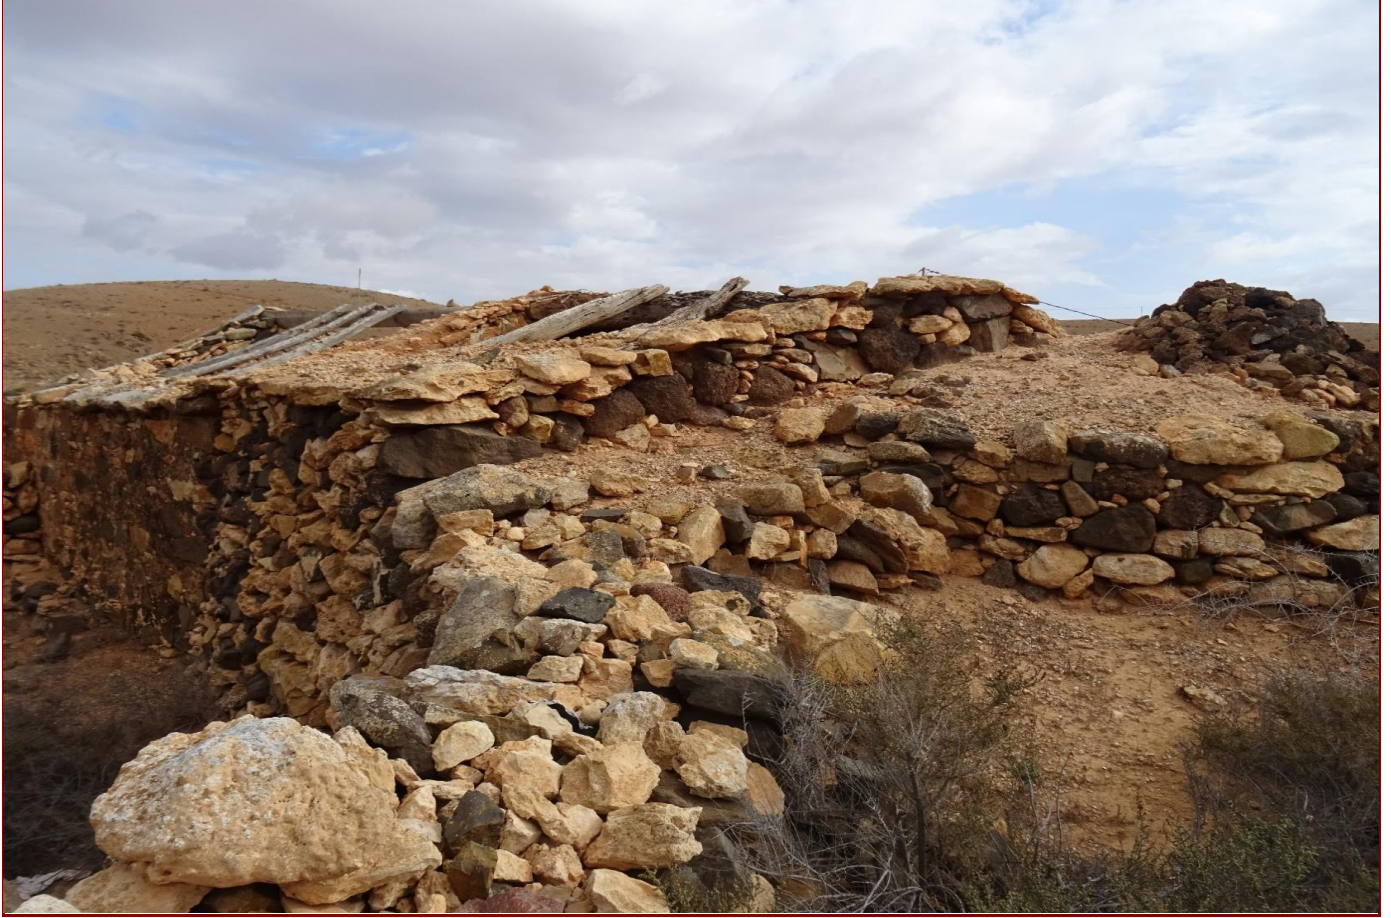
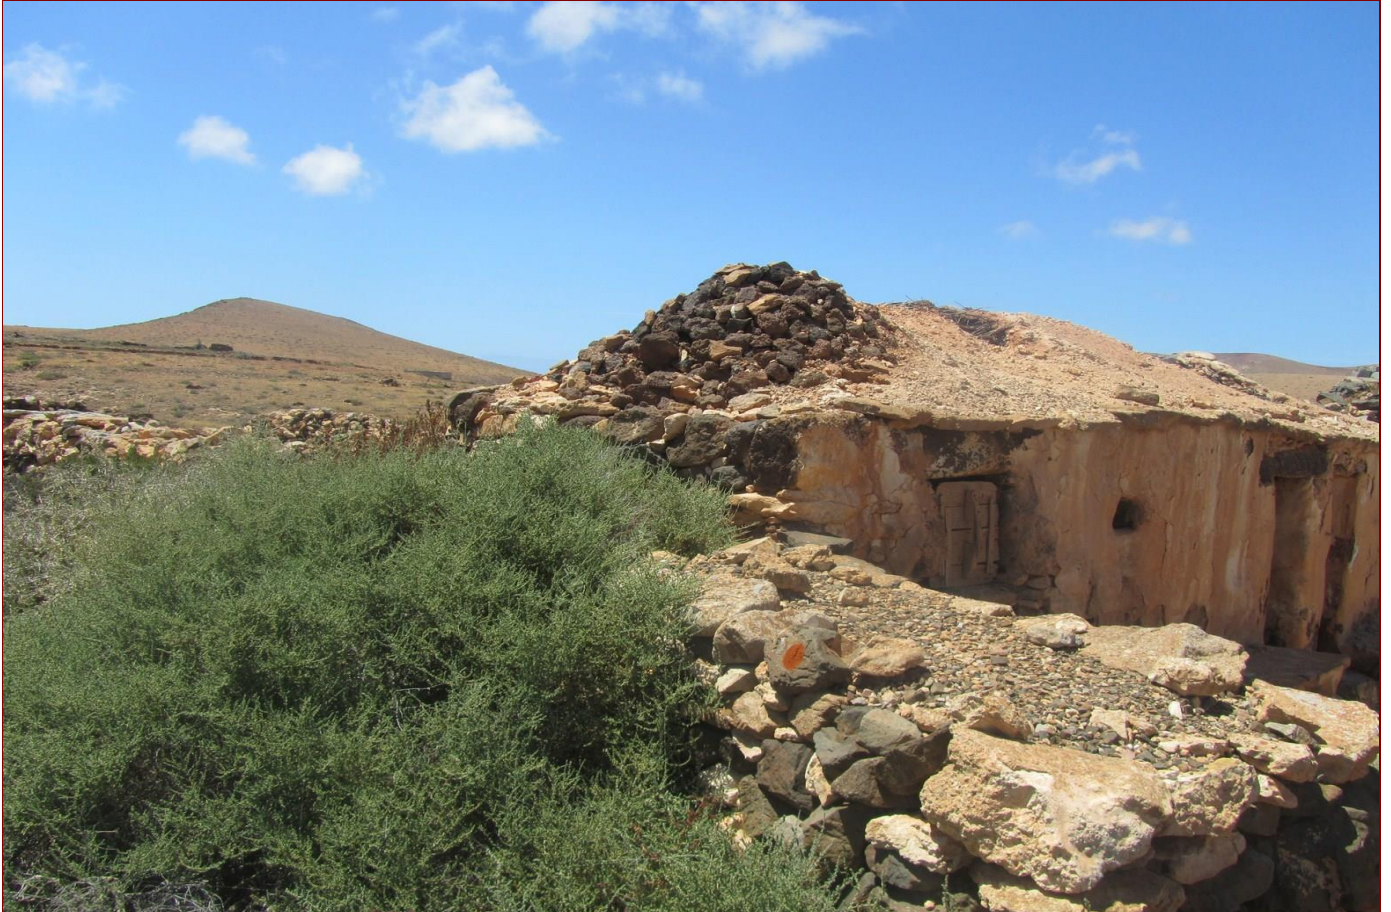
NCR94	
Nombre	Horno de pan
Municipio	Betancuria
Localidad	Valle de Santa Inés
Emplazamiento	Los Riones
Hoja Mapa	FV-22B
Coordenadas geográficas UTM X	593352
Coordenadas geográficas UTM Y	3149265
Coordenadas geográficas UTM Z (ALTITUD)	245

Descripción	Horno de pan de planta rectangular, con base de piedras, ripios y tierra con encalado exterior de arenisca y cal. La cúpula está realizada con piedras basálticas y volcánicas la cual se encuentra también encalada.
Tipología	Casa
Actividad relacionada	Hábitat
Bienes relacionados	Ninguno
Contexto material	Hornillo del cual quedan alguno restos
Uso actual	En desuso
Estado de conservación	Regular
Espacio natural protegido	Esta fuera del espacio natural protegido del parque rural de Betancuria (F-04)
Clase y categoría del suelo	R.P.A. - Rústico de Protección Agraria en Zona de Uso Tradicional

Criterio de catalogación	Actividad tradicional de interés
Grado de protección	Ambiental
Valor Etnográfico	Medio
Propuestas de actuación 1	Preventivas
Propuestas de actuación 2	
Propuestas de actuación 3

Tipos de intervención	Investigación - Valorización - Mantenimiento - Conservación - Consolidación - Restauración
Usos compatibles	Agrícola

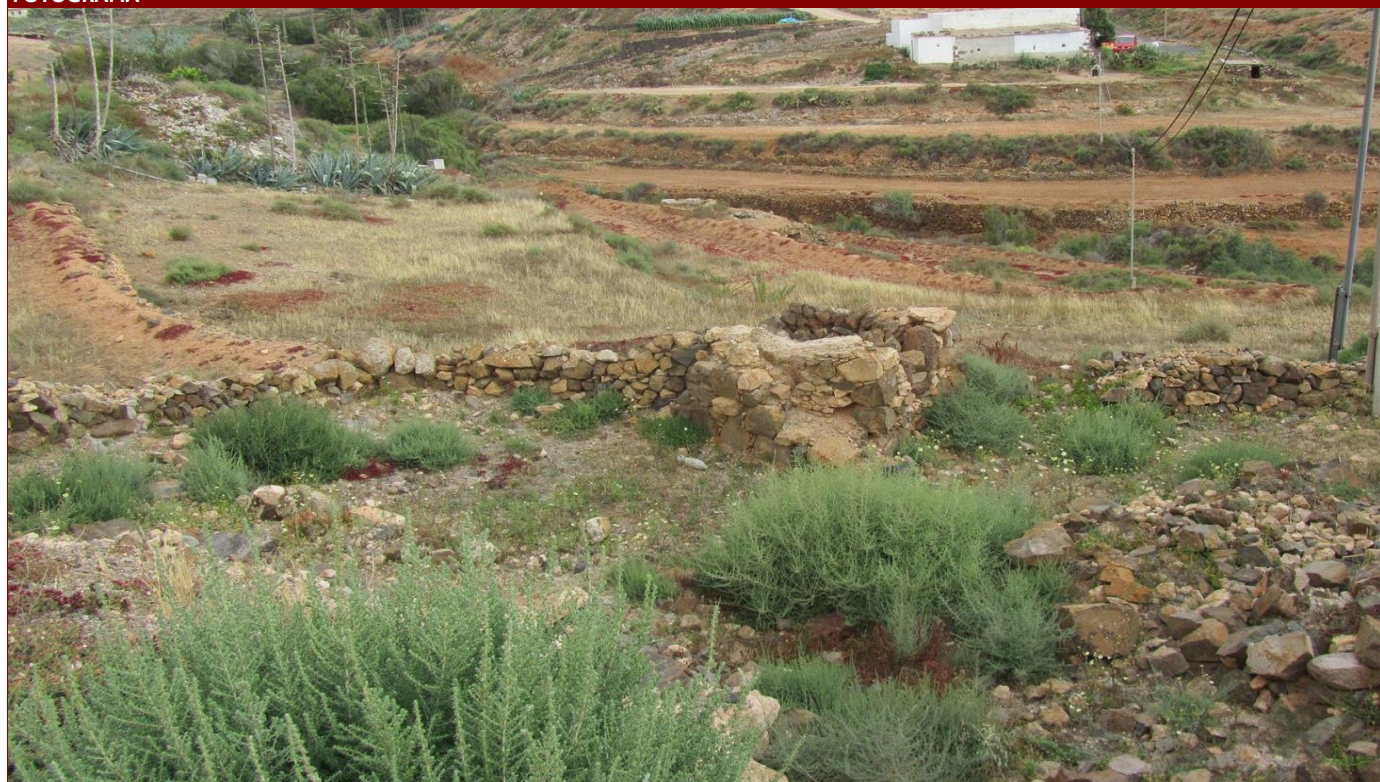
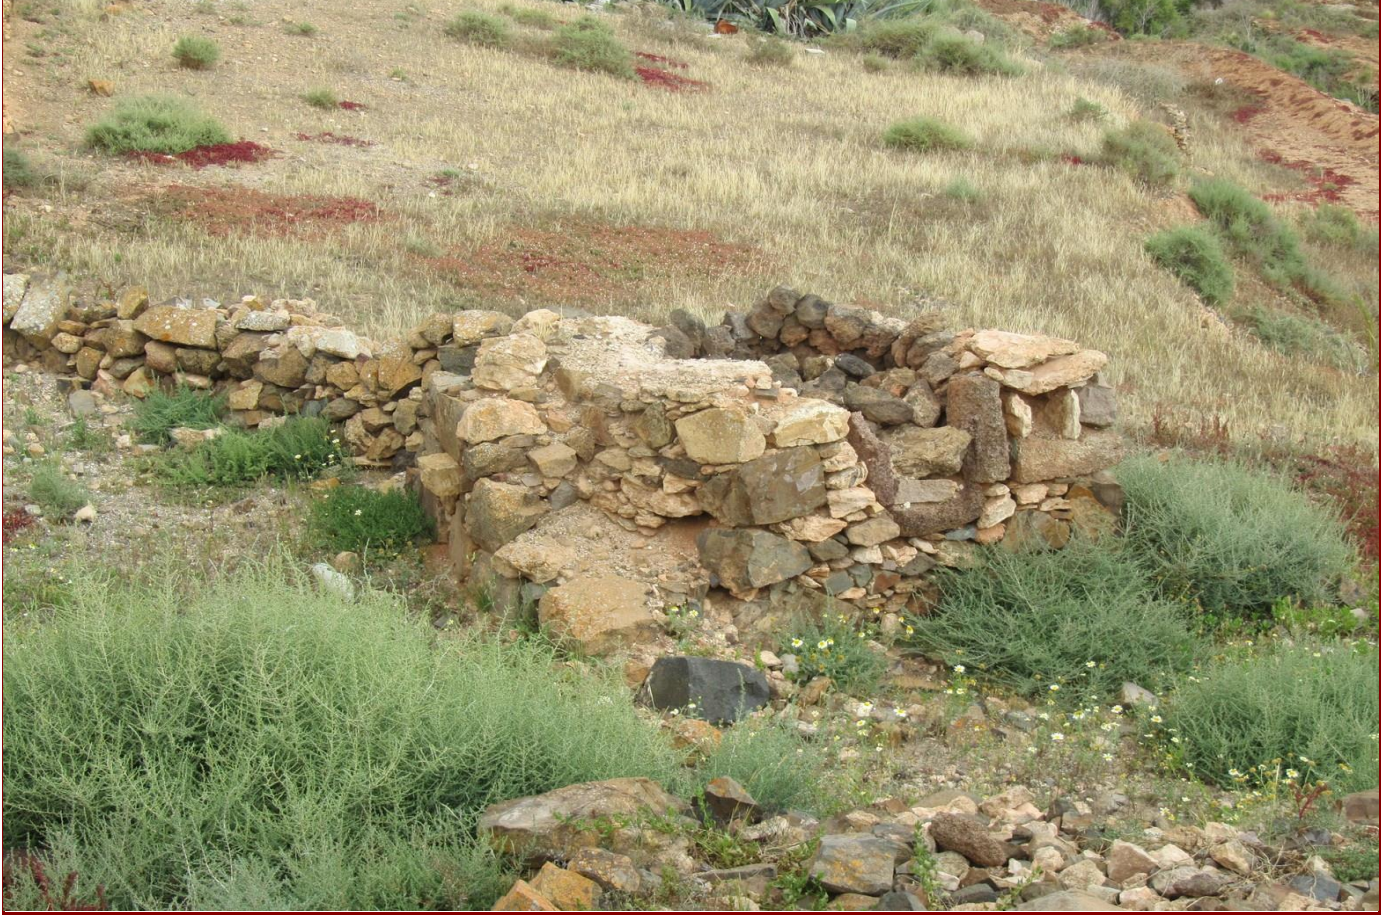
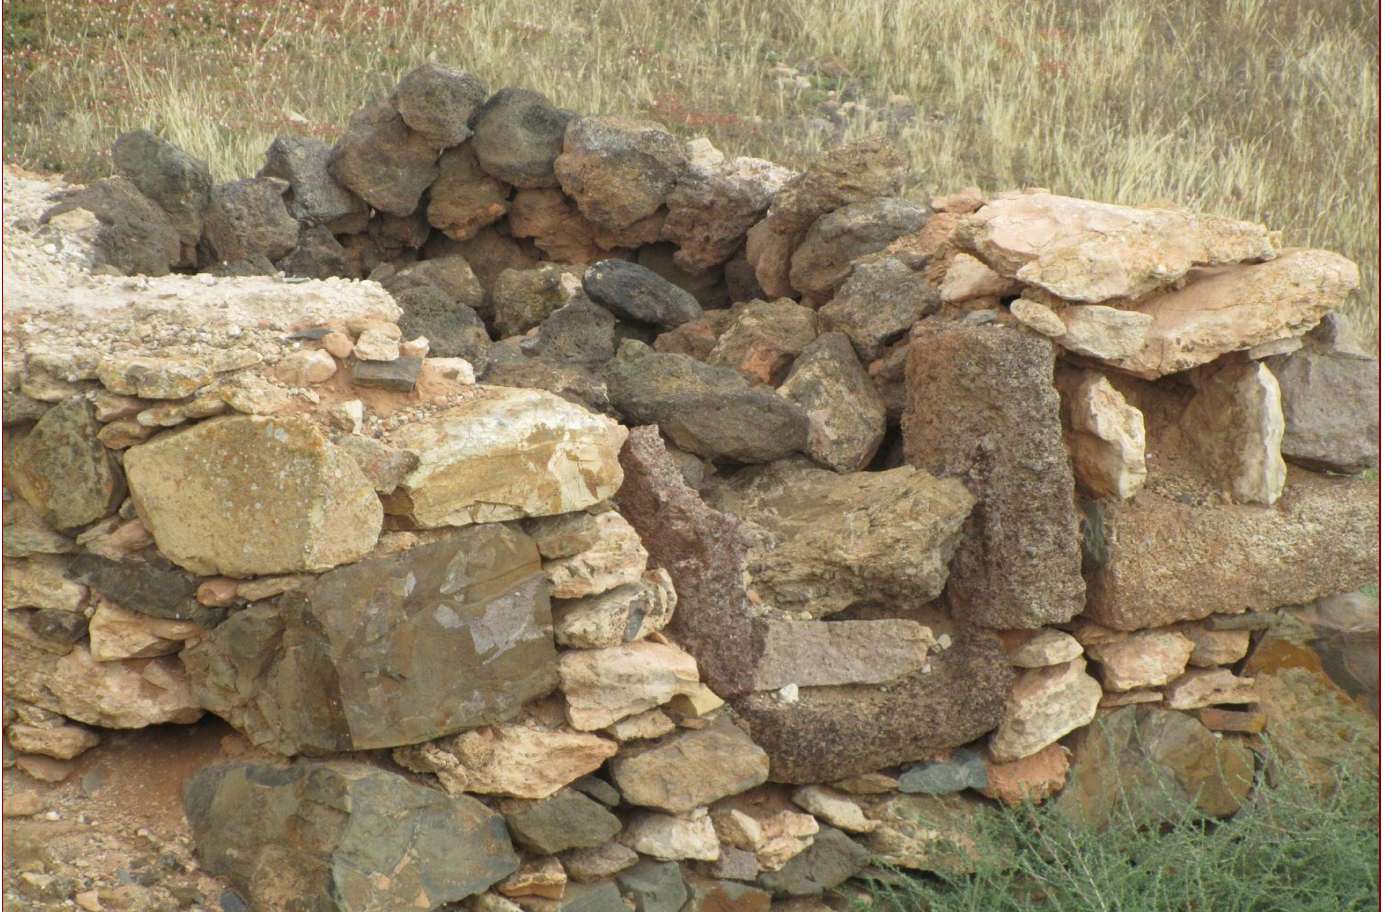
NCR94	
Nombre	Horno de pan
Municipio	Betancuria
Localidad	Valle de Santa Inés
Emplazamiento	Valle de Santa Inés
Hoja Mapa	FV-22B
Coordenadas geográficas UTM X	593724
Coordenadas geográficas UTM Y	3149071
Coordenadas geográficas UTM Z (ALTITUD)	250

Descripción	Se aprecia restos de un horno de pan de planta rectangular, con base de piedras, ripios y tierra.
Tipología	Casa
Actividad relacionada	Hábitat
Bienes relacionados	Ninguno
Contexto material	Sin elementos destacables a considerar
Uso actual	En desuso
Estado de conservación	Malo
Espacio natural protegido	Esta fuera del espacio natural protegido del parque rural de Betancuria (F-04)
Clase y categoría del suelo	A.R.-Suelo Rústico de Asentamiento Rural

Criterio de catalogación	Actividad tradicional de interés
Grado de protección	Ambiental
Valor Etnográfico	Medio
Propuestas de actuación 1	Preventivas
Propuestas de actuación 2	Correctoras
Propuestas de actuación 3

Tipos de intervención	Investigación - Valorización - Mantenimiento - Conservación - Consolidación - Restauración
Usos compatibles	Agrícola
