CATÁLOGO DE PROTECCIÓN DE BIENES DEL INVENTARIO DEL PATRIMONIO ETNOGRÁFICO DE BETANCURIA

Ayuntamiento de
Betancuria

José Luis **Gutiérrez Padrón** & Asociados
— ARQUITECTOS —

FECHA: OCTUBRE DE 2023

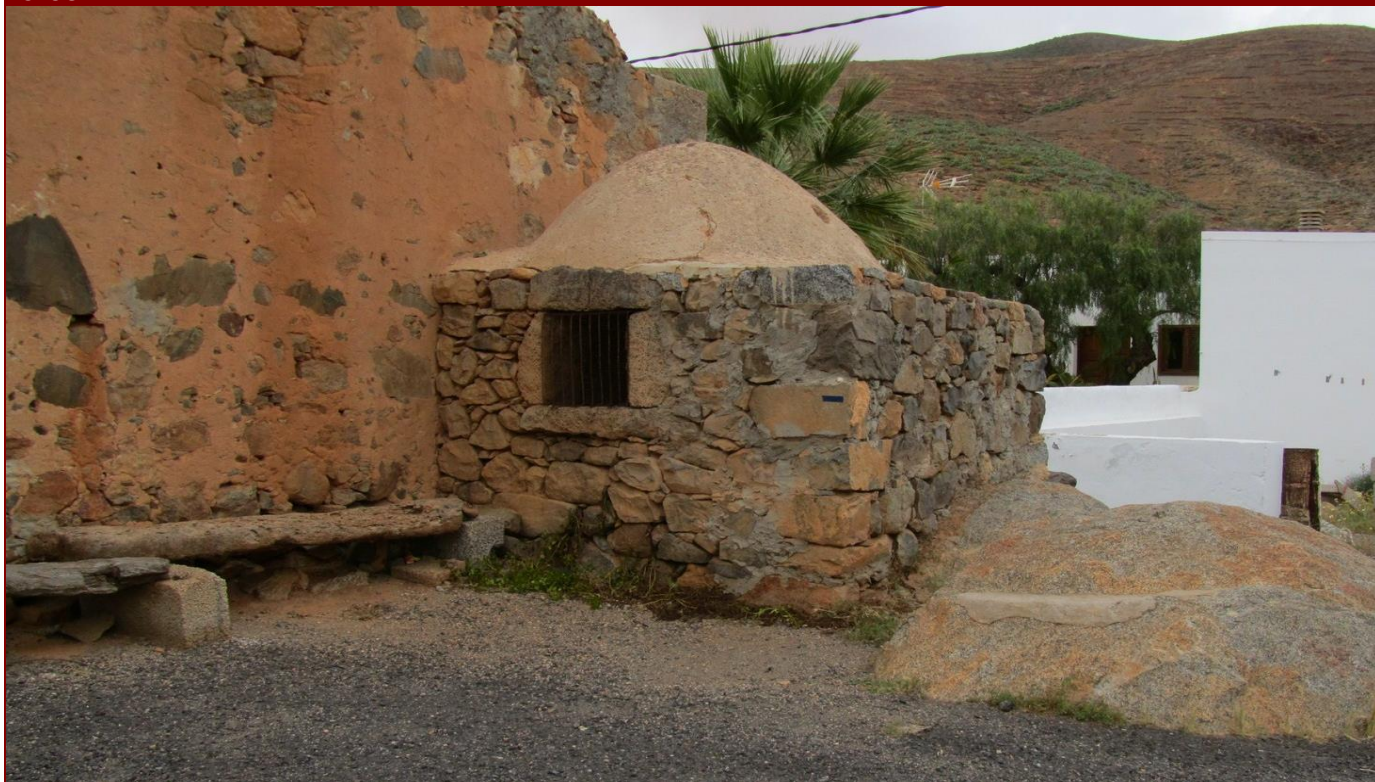
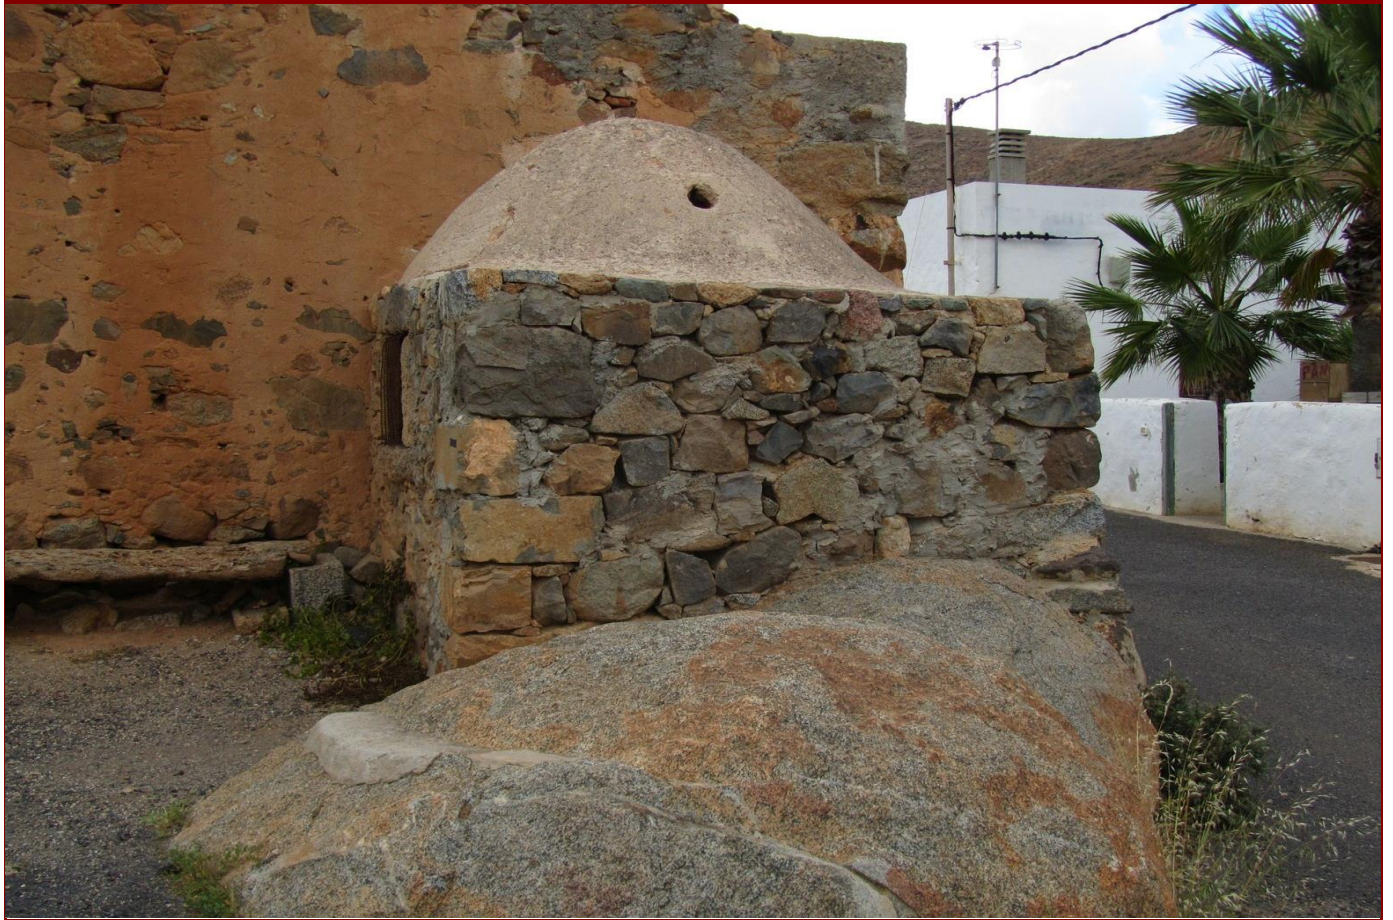
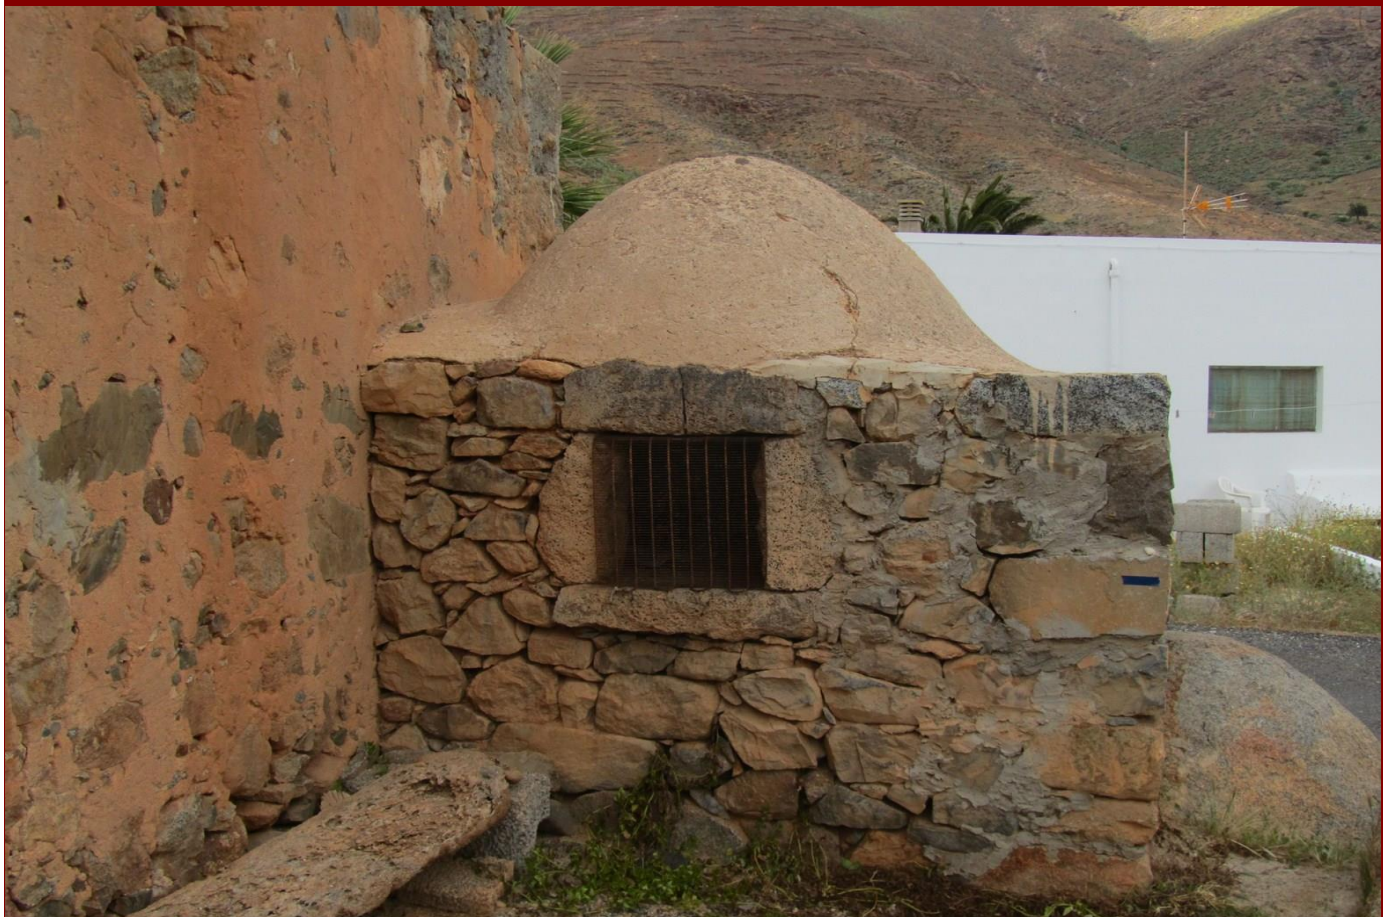
NCR94	
Nombre	Horno de pan
Municipio	Betancuria
Localidad	Vega de Río Palmas
Emplazamiento	La Banda
Hoja Mapa	FV-26C
Coordenadas geográficas UTM X	589296
Coordenadas geográficas UTM Y	3141045
Coordenadas geográficas UTM Z (ALTITUD)	248

Descripción	Horno de pan de planta rectangular, con base de piedras, ripios y tierra . La cúpula se encuentra encalada.
Tipología	Casa
Actividad relacionada	Hábitat
Bienes relacionados	Ninguno
Contexto material	Sin elementos destacables a considerar
Uso actual	En desuso
Estado de conservación	Bueno
Espacio natural protegido	Esta dentro del espacio natural protegido del parque rural de Betancuria (F-04)
Clase y categoría del suelo	R.P.A. - Rústico de Protección Agraria en Zona de Uso Tradicional

Criterio de catalogación	Actividad tradicional de interés
Grado de protección	Ambiental
Valor Etnográfico	Medio
Propuestas de actuación 1	Preventivas
Propuestas de actuación 2	
Propuestas de actuación 3

Tipos de intervención	Investigación - Valorización - Mantenimiento - Conservación
Usos compatibles	Agrícola

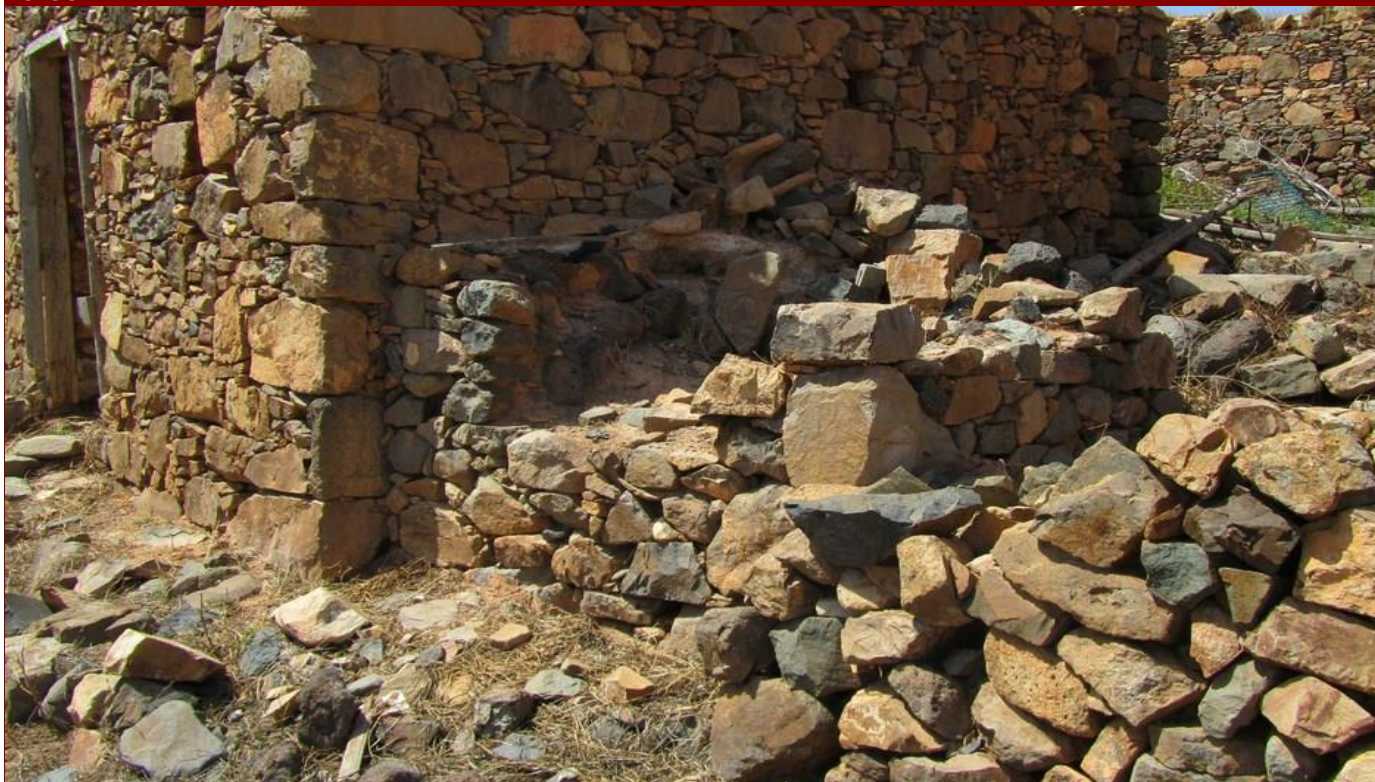
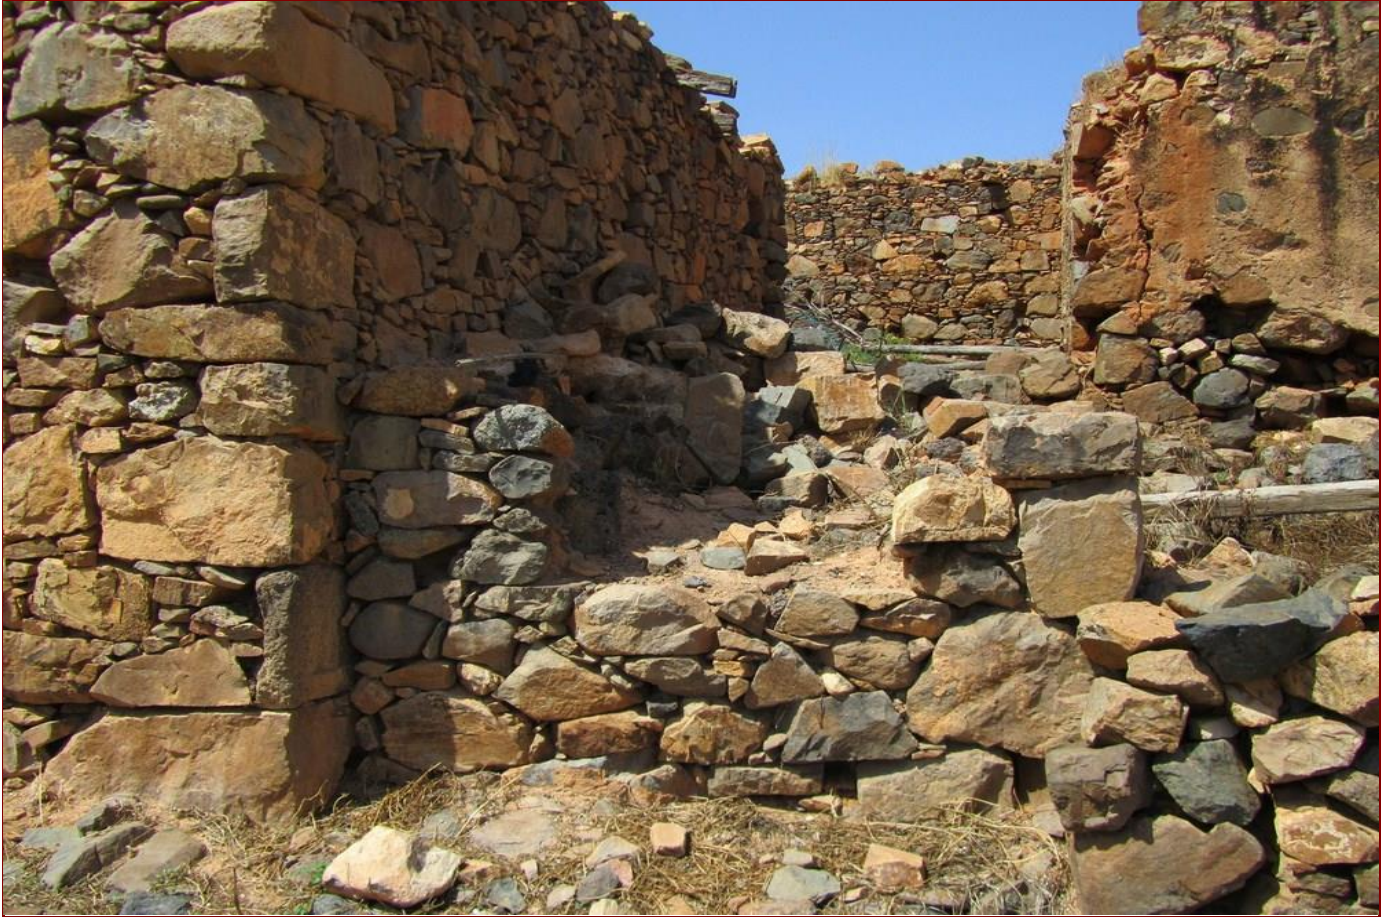
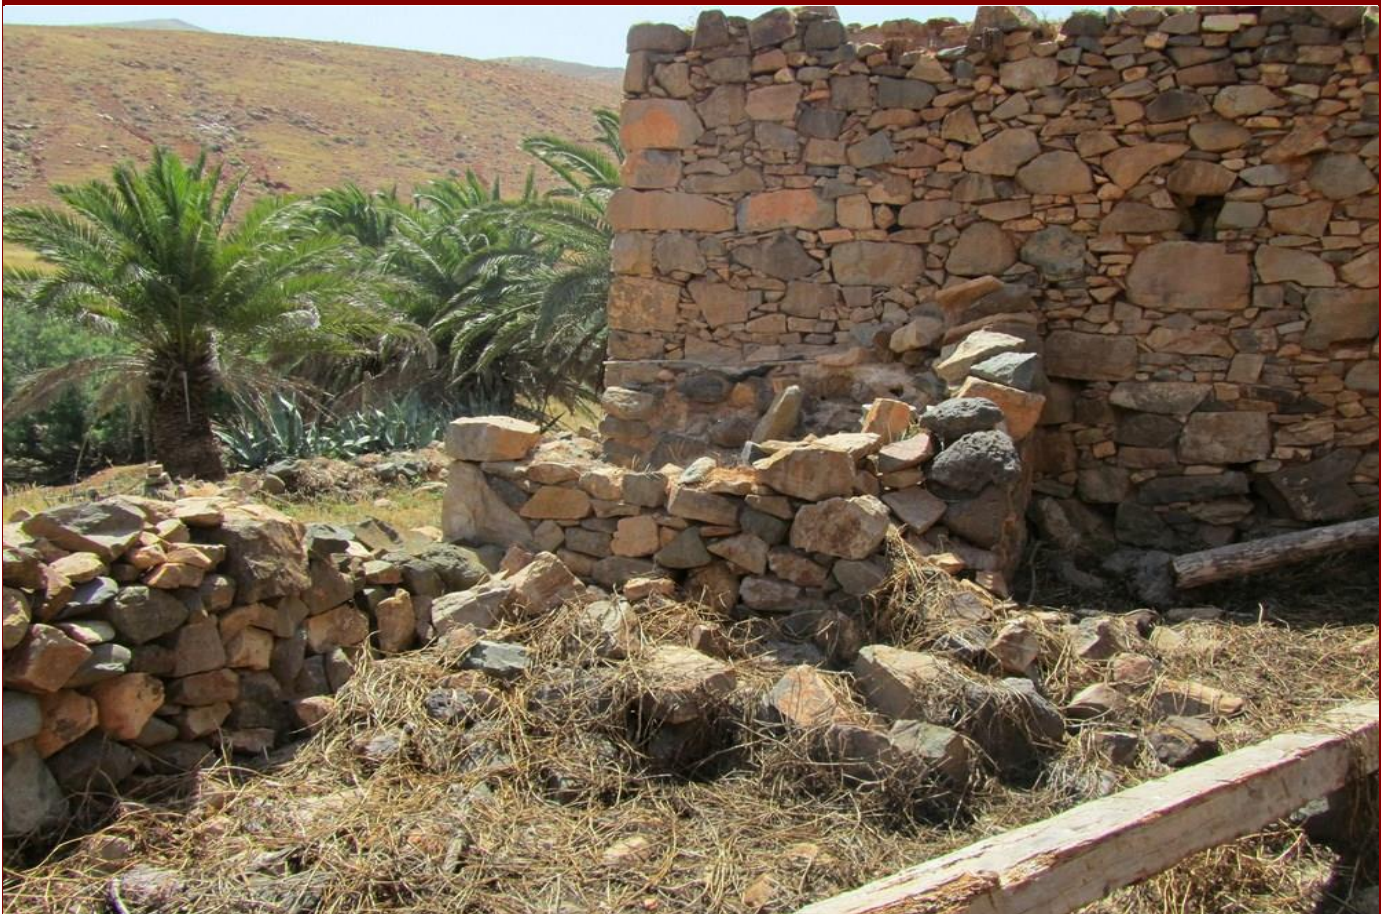
NCR94	
Nombre	Horno de pan
Municipio	Betancuria
Localidad	Betancuria
Emplazamiento	Majada de la Vieja
Hoja Mapa	FV-26B
Coordenadas geográficas UTM X	592096
Coordenadas geográficas UTM Y	3143847
Coordenadas geográficas UTM Z (ALTITUD)	367

Descripción	Se aprecia restos de un horno de pan de planta rectangular, con base de piedras, ripios y tierra.
Tipología	Casa
Actividad relacionada	Hábitat
Bienes relacionados	Ninguno
Contexto material	Sin elementos destacables a considerar
Uso actual	En desuso
Estado de conservación	Malo
Espacio natural protegido	Esta dentro del espacio natural protegido del parque rural de Betancuria (F-04)
Clase y categoría del suelo	R.P.A. - Rústico de Protección Agraria en Zona de Uso Tradicional

Criterio de catalogación	Actividad tradicional de interés
Grado de protección	Ambiental
Valor Etnográfico	Medio
Propuestas de actuación 1	Preventivas
Propuestas de actuación 2	Correctoras
Propuestas de actuación 3

Tipos de intervención	Investigación - Valorización - Mantenimiento - Conservación - Consolidación - Restauración
Usos compatibles	Agrícola

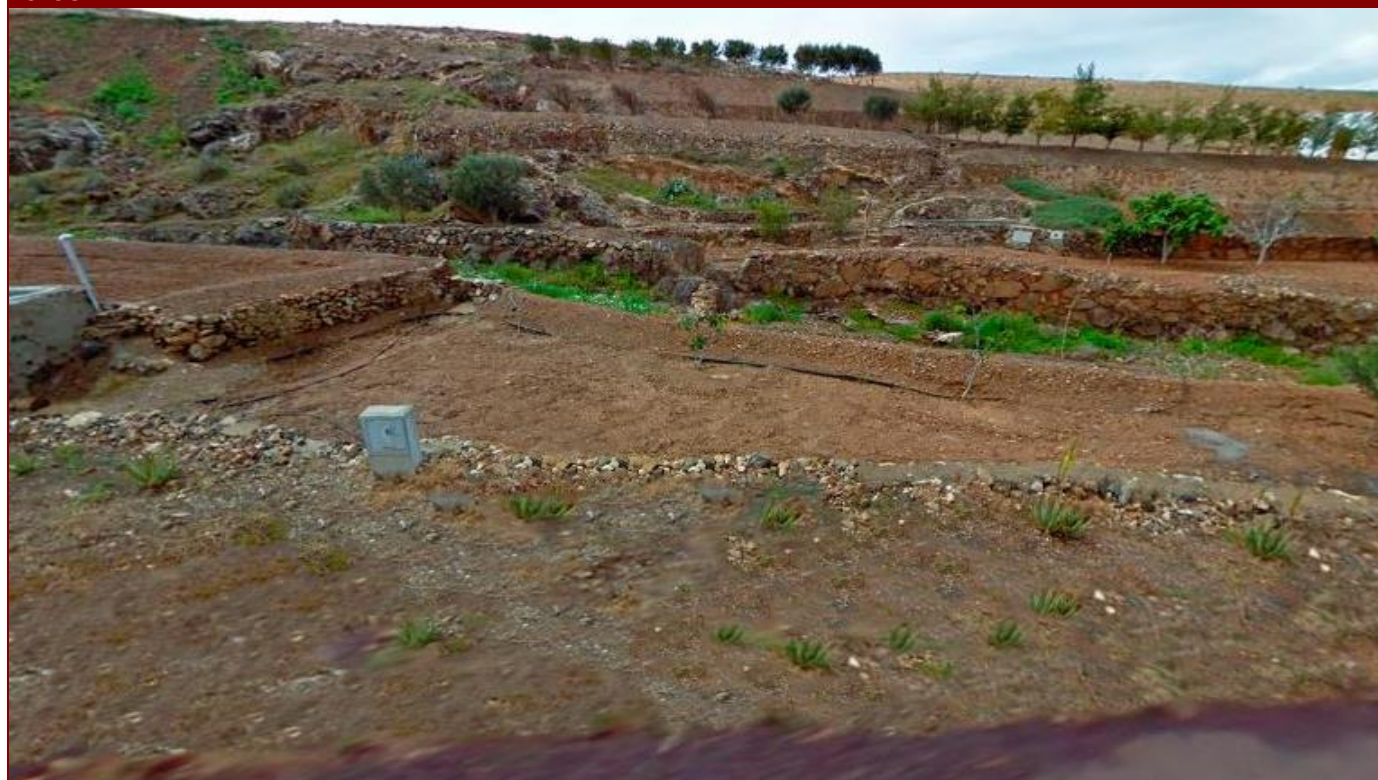
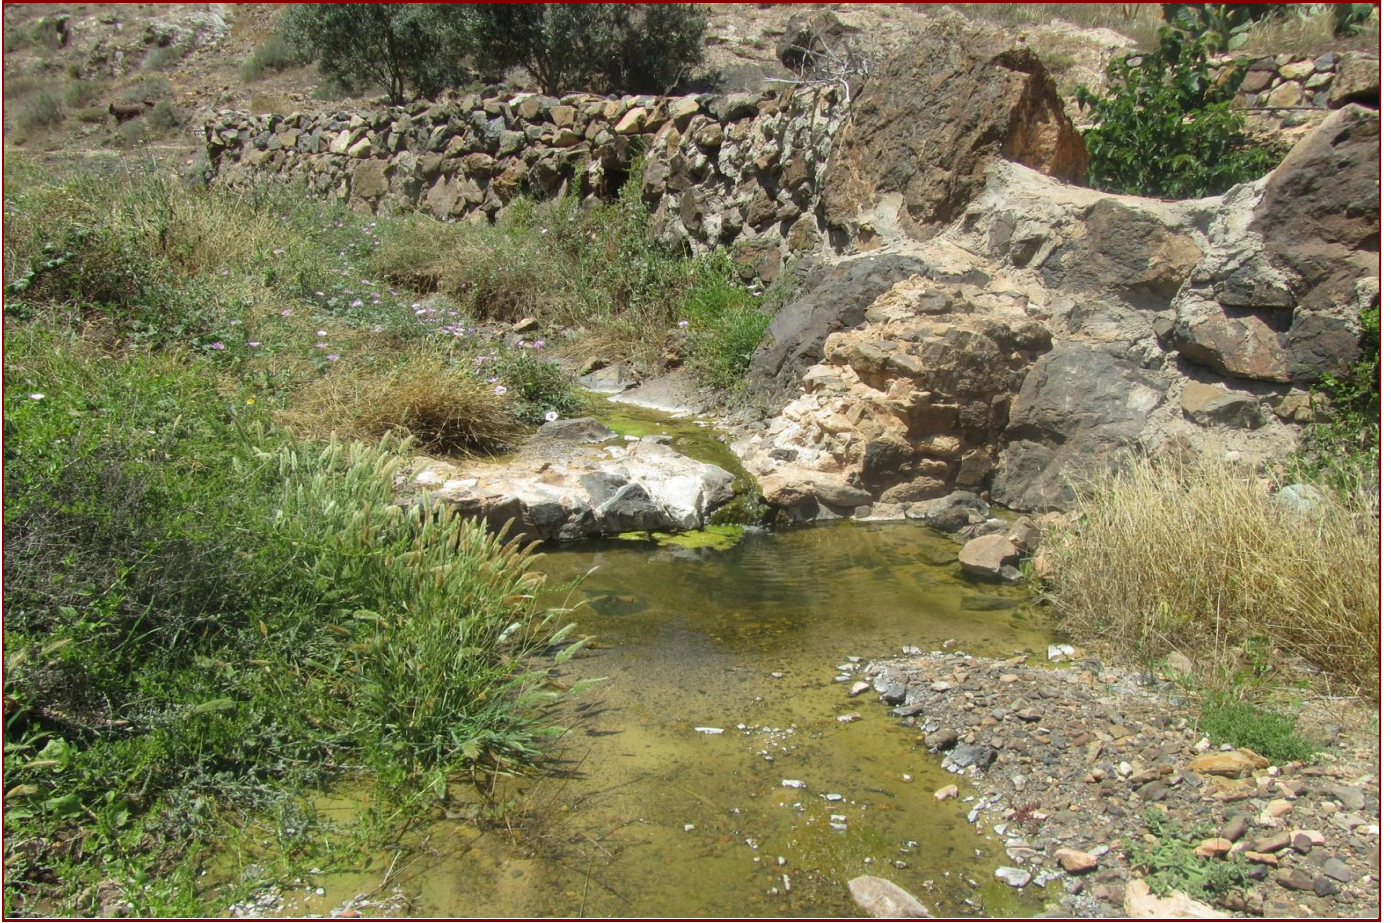
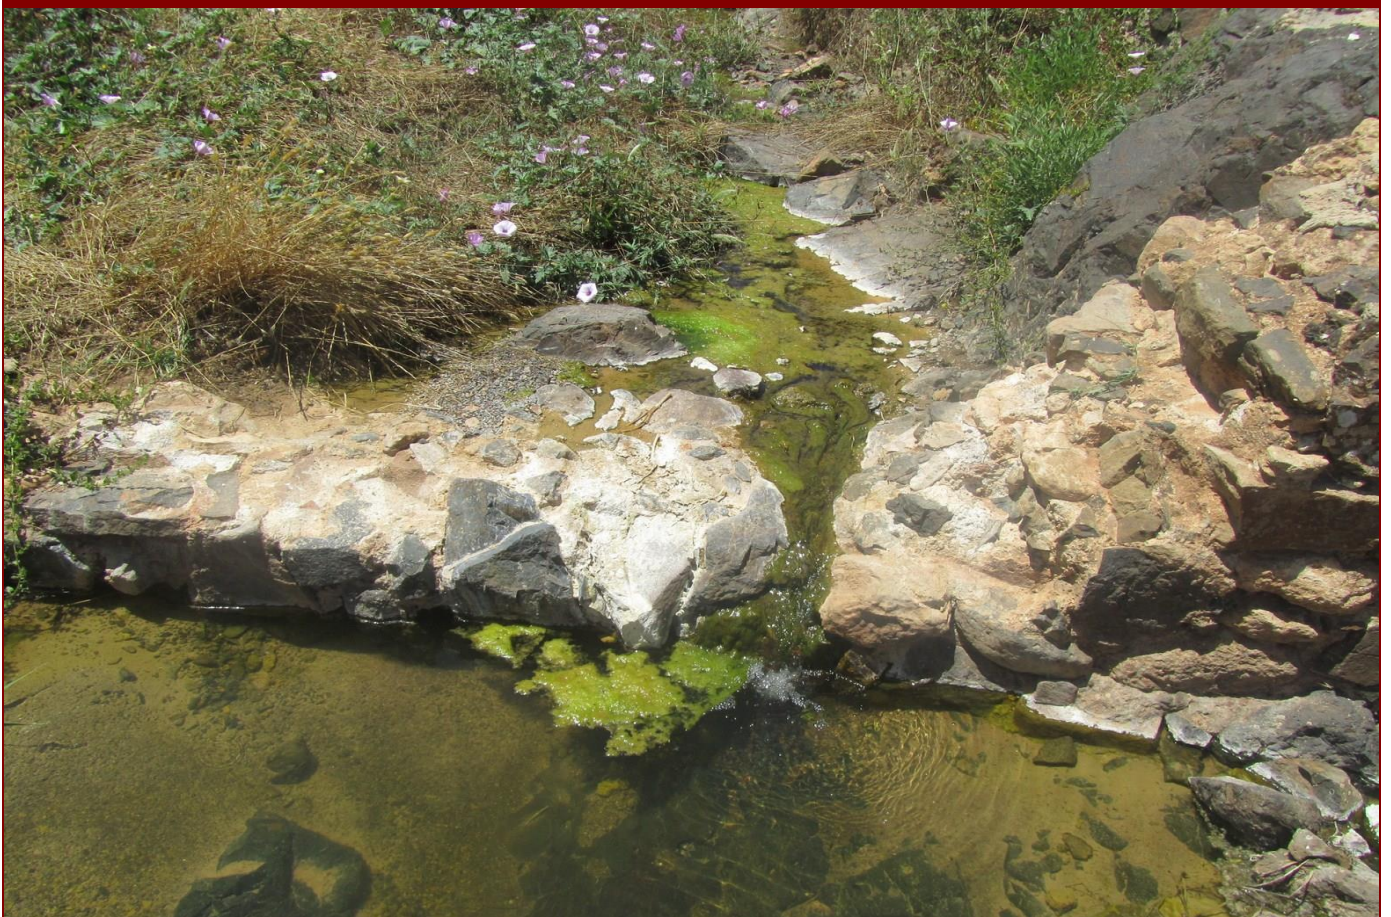
NCR94	
Nombre	Manadero
Municipio	Betancuria
Localidad	Valle de Santa Inés
Emplazamiento	Valle de Santa Inés
Hoja Mapa	FV-22B
Coordenadas geográficas UTM X	593826
Coordenadas geográficas UTM Y	3148054
Coordenadas geográficas UTM Z (ALTITUD)	286

Descripción	Manadero natural utilizado tradicionalmente para la agricultura y la ganadería
Tipología	Otras
Actividad relacionada	De origen natural
Bienes relacionados	Ninguno
Contexto material	Rodeado por gavias y un aeromotor
Uso actual	En desuso
Estado de conservación	Regular
Espacio natural protegido	Esta fuera del espacio natural protegido del parque rural de Betancuria (F-04)
Clase y categoría del suelo	R.P.A. - Rústico de Protección Agraria en Zona de Uso Tradicional

Criterio de catalogación	Actividad tradicional de interés
Grado de protección	Ambiental
Valor Etnográfico	Alto
Propuestas de actuación 1	Preventivas
Propuestas de actuación 2	
Propuestas de actuación 3

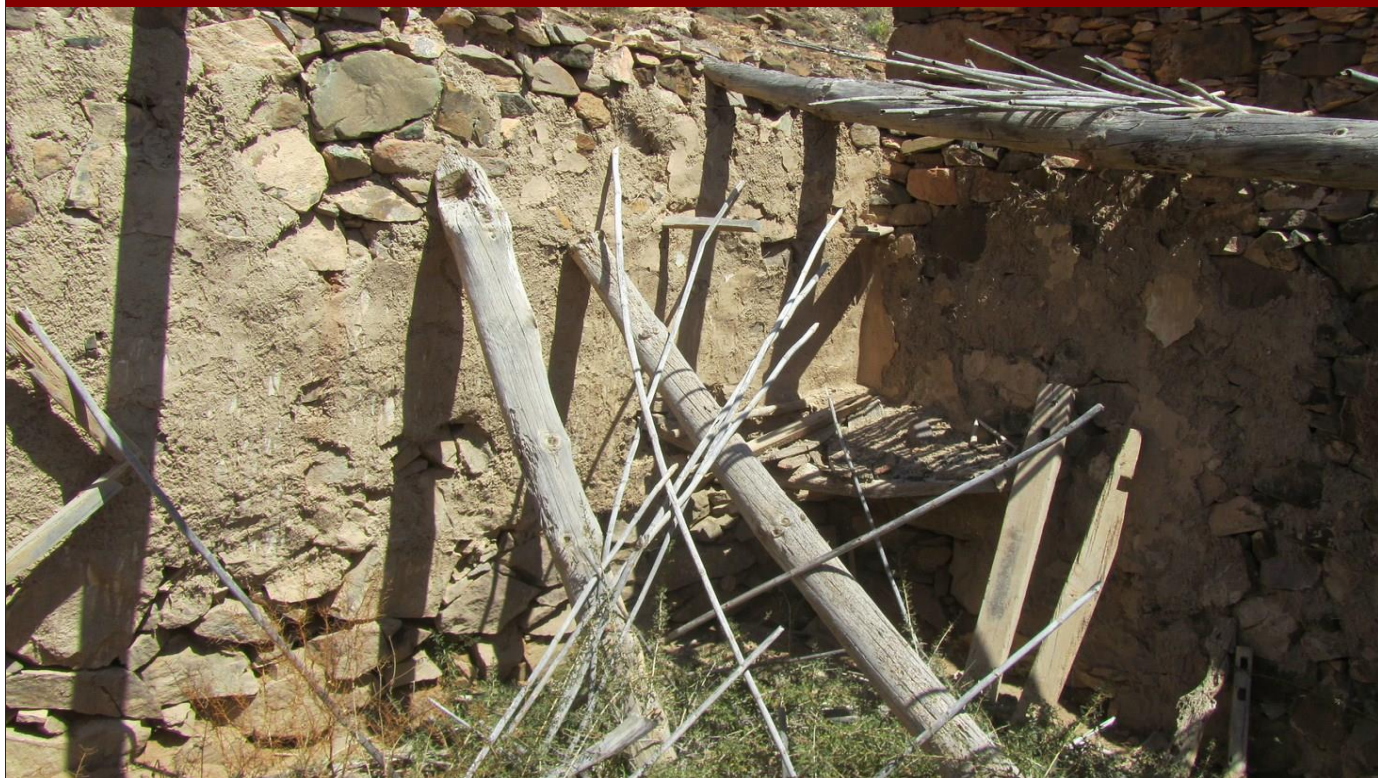
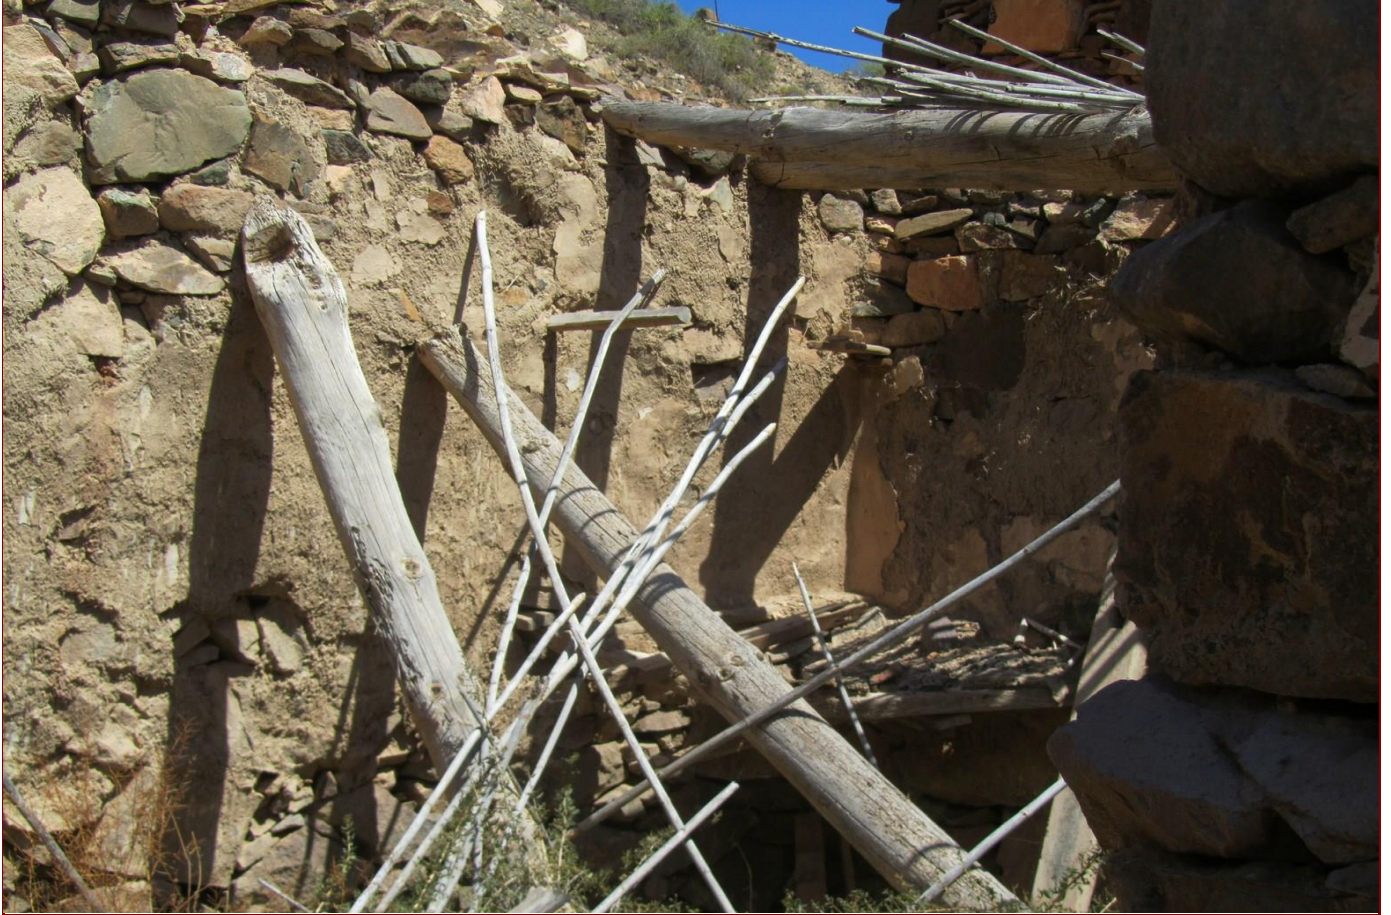
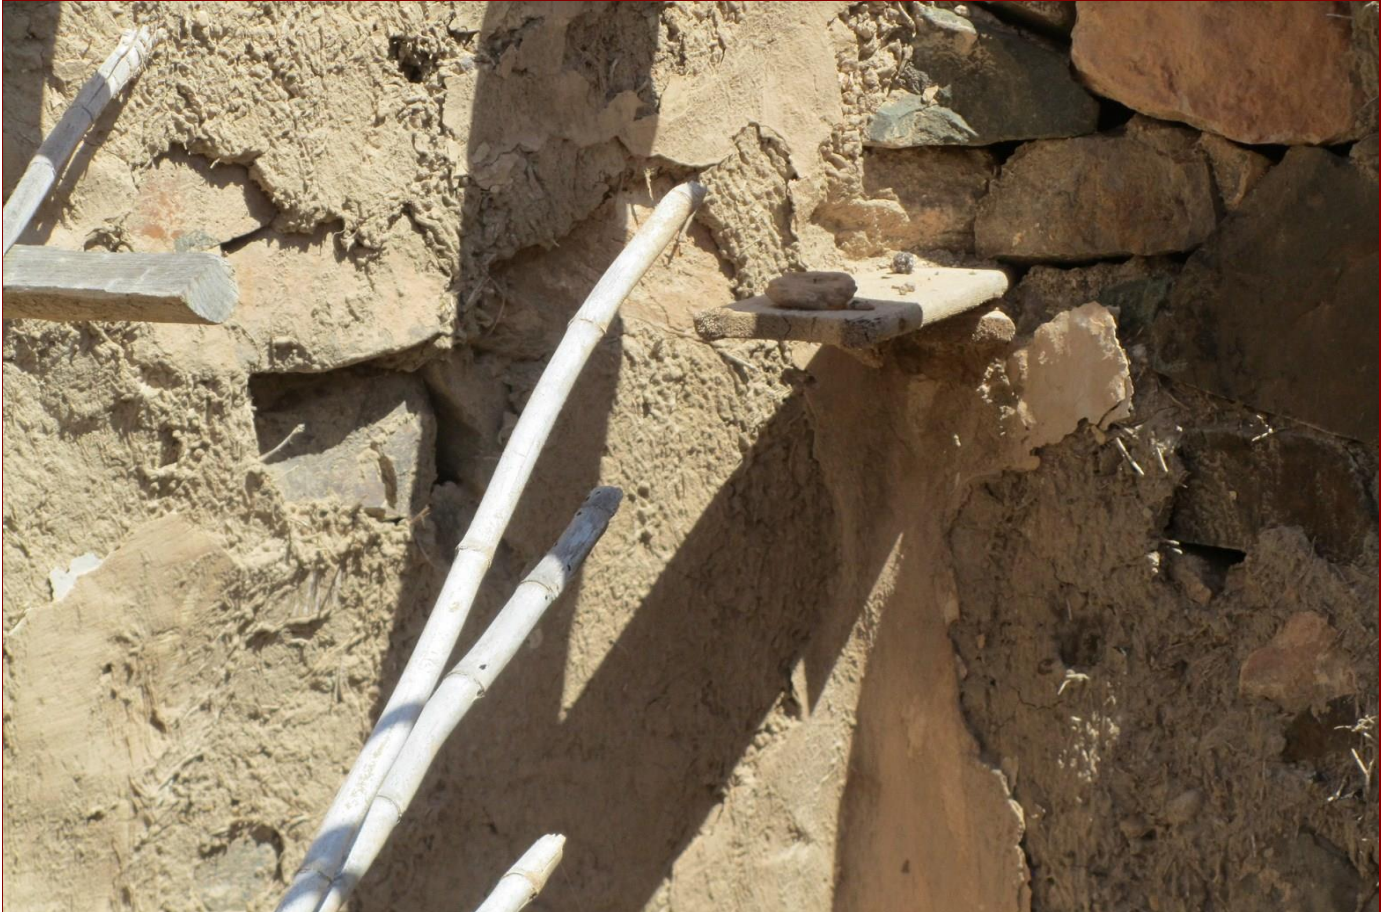
FOTOGRAFÍA

Descripción	Se aprecia restos de un molino de mano siendo unos de los útiles más esenciales de la cultura tradicional canaria.
Tipología	Otras
Actividad relacionada	Doméstico
Bienes relacionados	Ninguno
Contexto material	Sin elementos destacables a considerar
Uso actual	En desuso
Estado de conservación	Malo
Espacio natural protegido	Esta fuera del espacio natural protegido del parque rural de Betancuria (F-04)
Clase y categoría del suelo	A.R.-Suelo Rústico de Asentamiento Rural

Tipos de intervención	Investigación - Valorización - Mantenimiento - Conservación - Consolidación - Restauración
Usos compatibles	Agrícola

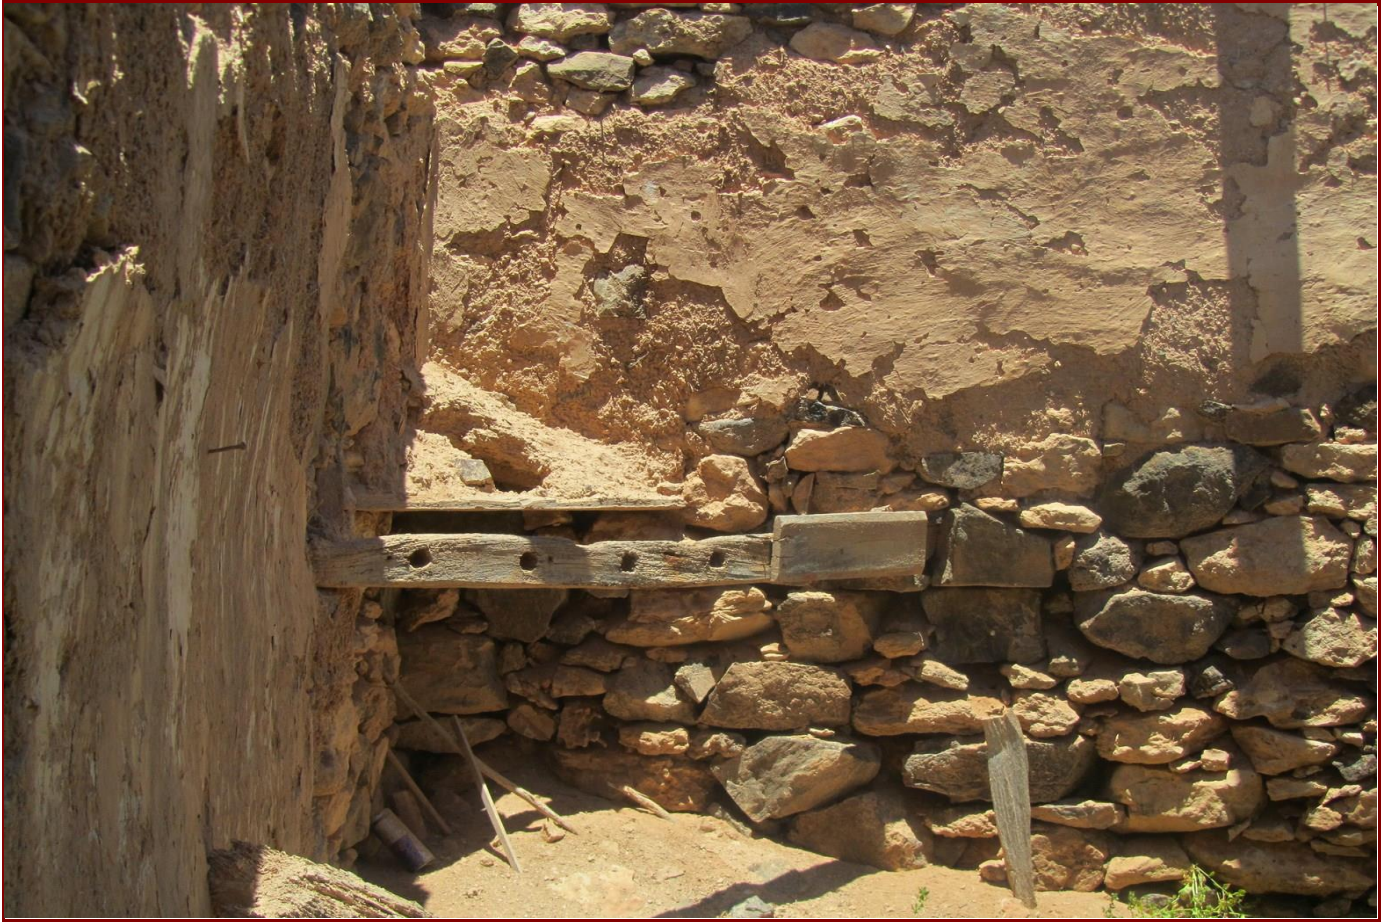
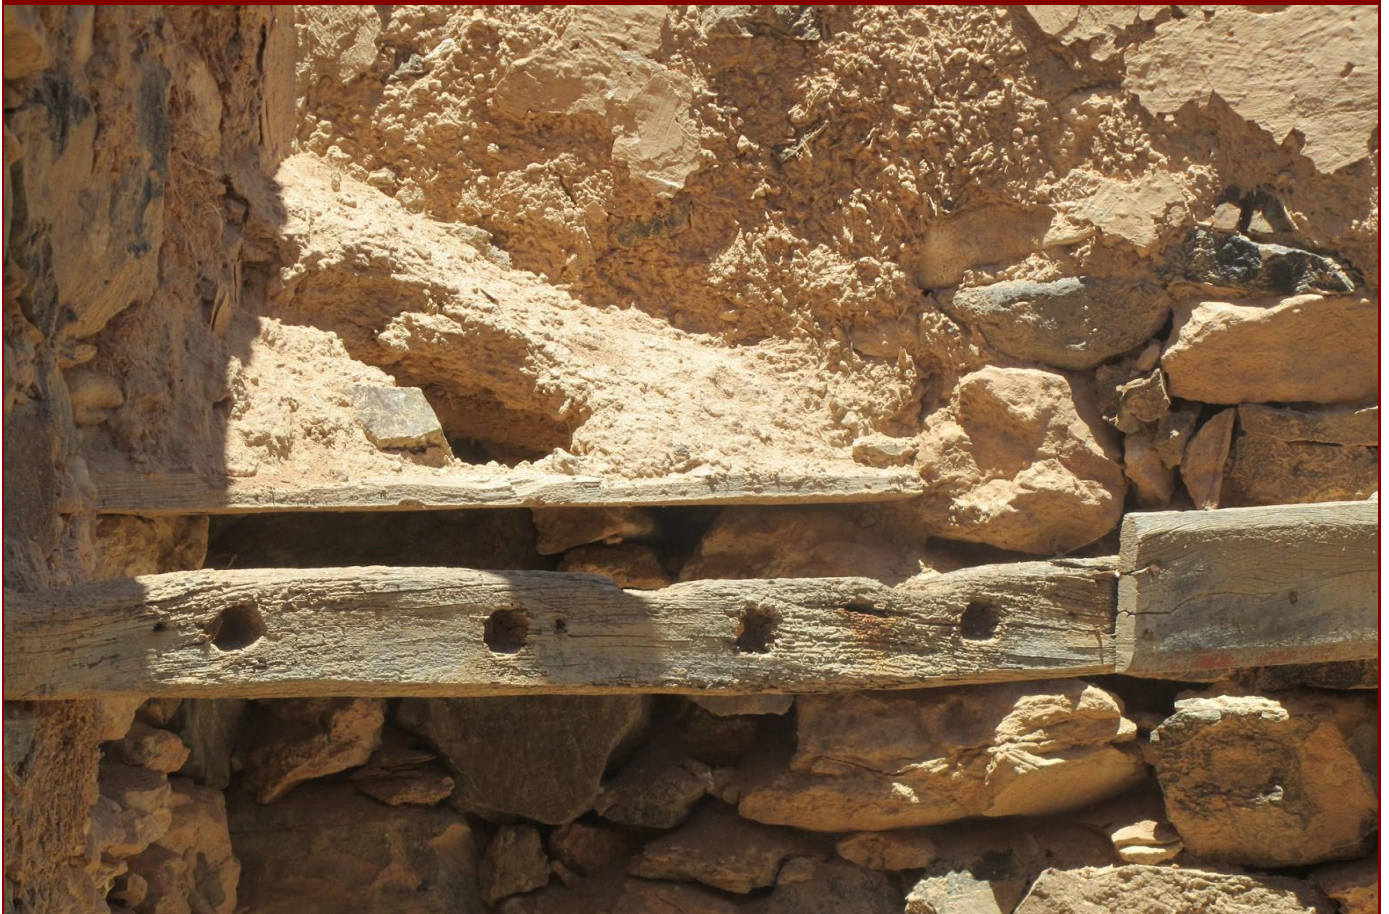
FOTOGRAFÍA

Descripción	Se aprecia restos de un molino de mano siendo unos de los útiles más esenciales de la cultura tradicional canaria.
Tipología	Otras
Actividad relacionada	Doméstico
Bienes relacionados	Ninguno
Contexto material	Existe resto de una tahona
Uso actual	En desuso
Estado de conservación	Malo
Espacio natural protegido	Esta fuera del espacio natural protegido del parque rural de Betancuria (F-04)
Clase y categoría del suelo	A.R.-Suelo Rústico de Asentamiento Rural

Tipos de intervención	Investigación - Valorización - Mantenimiento - Conservación - Consolidación - Restauración
Usos compatibles	Agrícola

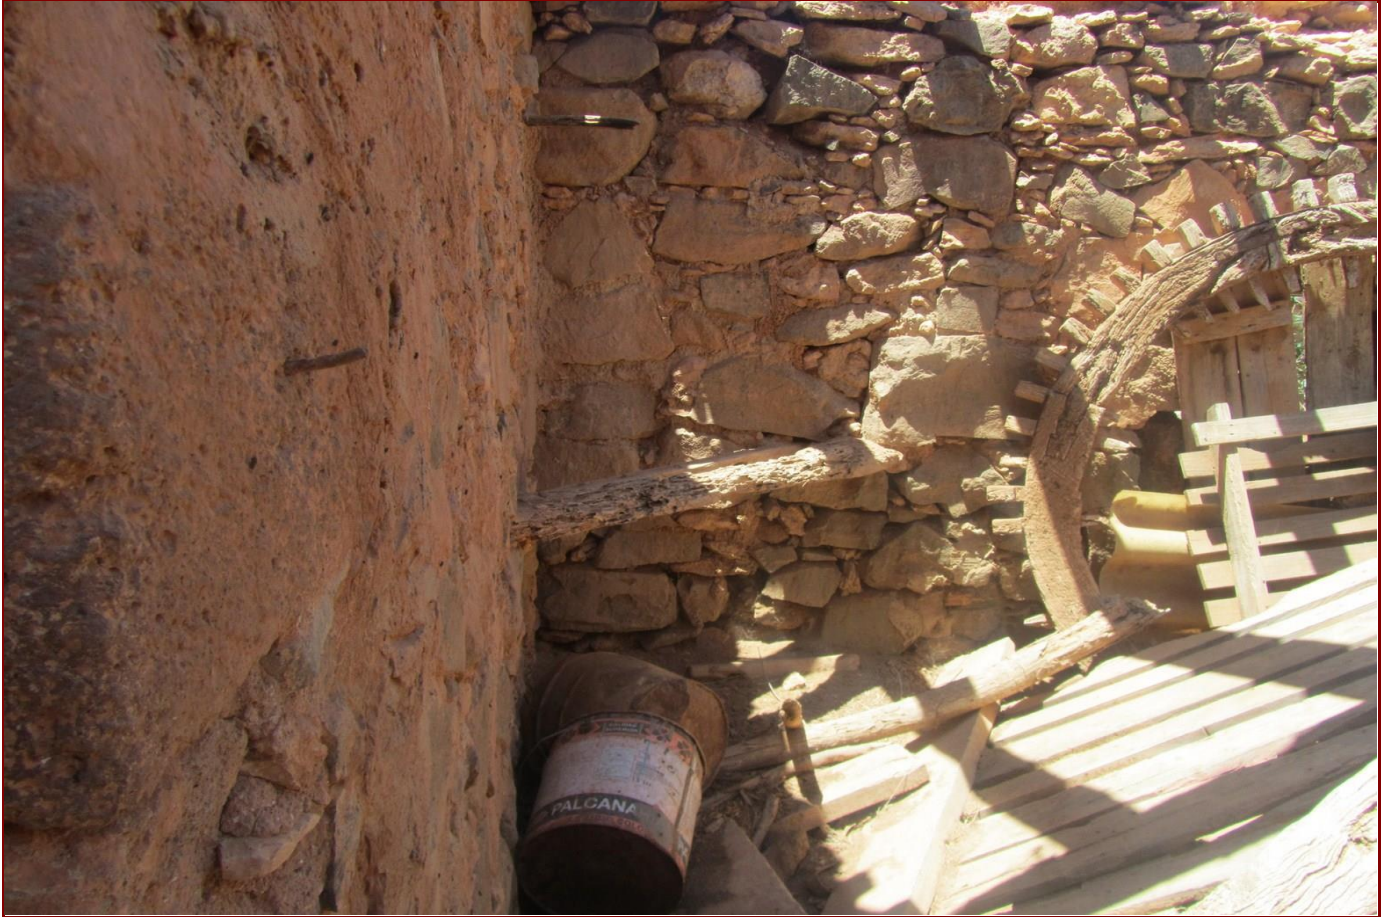
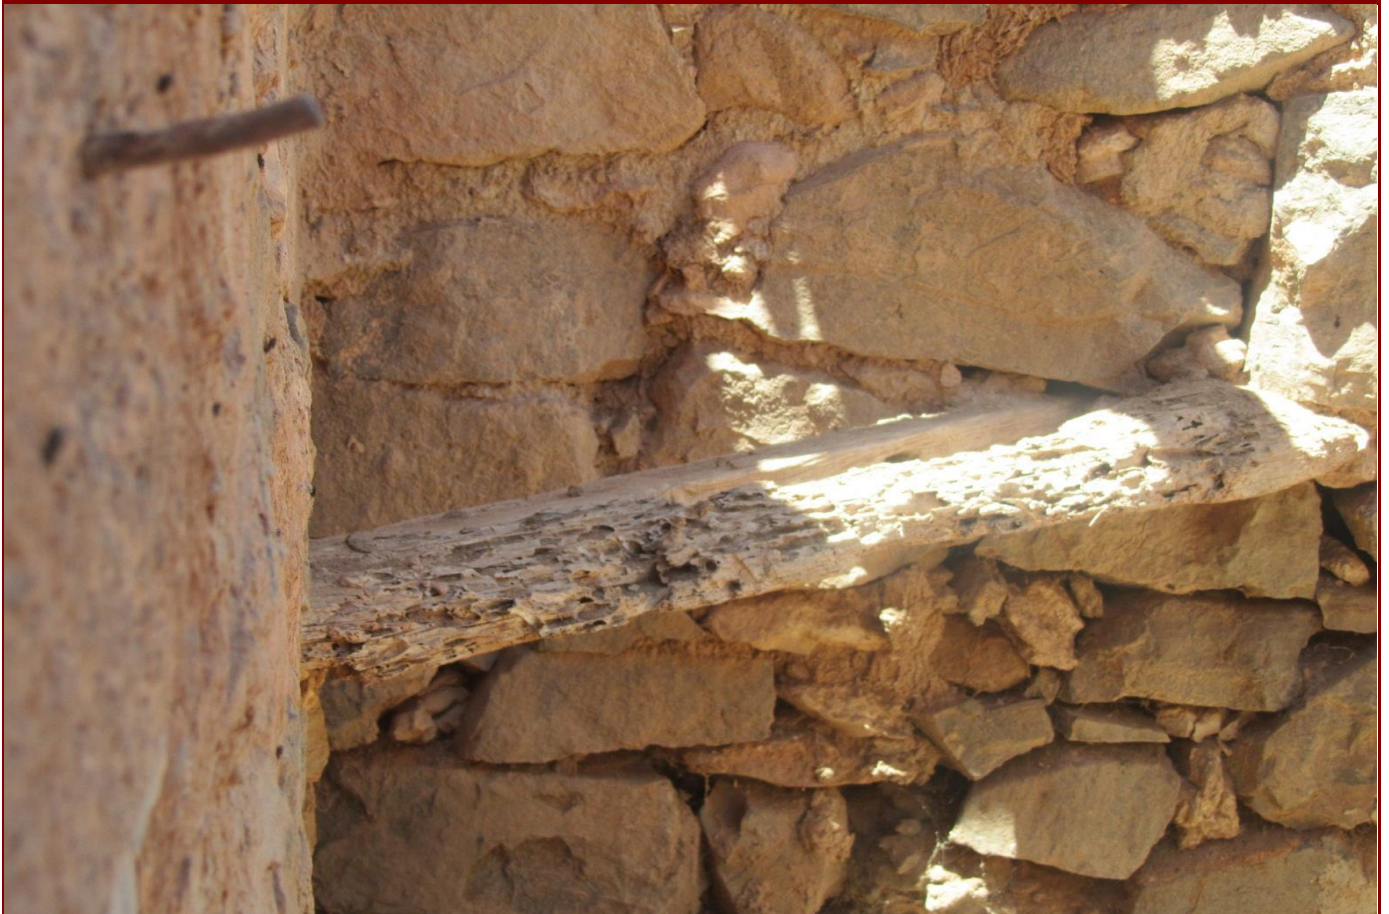
FOTOGRAFÍA

Descripción	Se aprecia restos de un molino de mano siendo unos de los útiles más esenciales de la cultura tradicional canaria.
Tipología	Otras
Actividad relacionada	Doméstico
Bienes relacionados	Barranco de las Peñitas
Contexto material	Sin elementos destacables a considerar
Uso actual	En desuso
Estado de conservación	Regular
Espacio natural protegido	Esta dentro del espacio natural protegido del parque rural de Betancuria (F-04)
Clase y categoría del suelo	R.P.A. - Rústico de Protección Agraria en Zona de Uso Tradicional

Tipos de intervención	Investigación - Valorización - Mantenimiento - Conservación - Consolidación - Restauración
Usos compatibles	Agrícola
