CATÁLOGO DE PROTECCIÓN DE BIENES DEL INVENTARIO DEL PATRIMONIO ETNOGRÁFICO DE BETANCURIA

Ayuntamiento de
Betancuria

José Luis **Gutiérrez Padrón** & Asociados
— ARQUITECTOS —

FECHA: OCTUBRE DE 2023

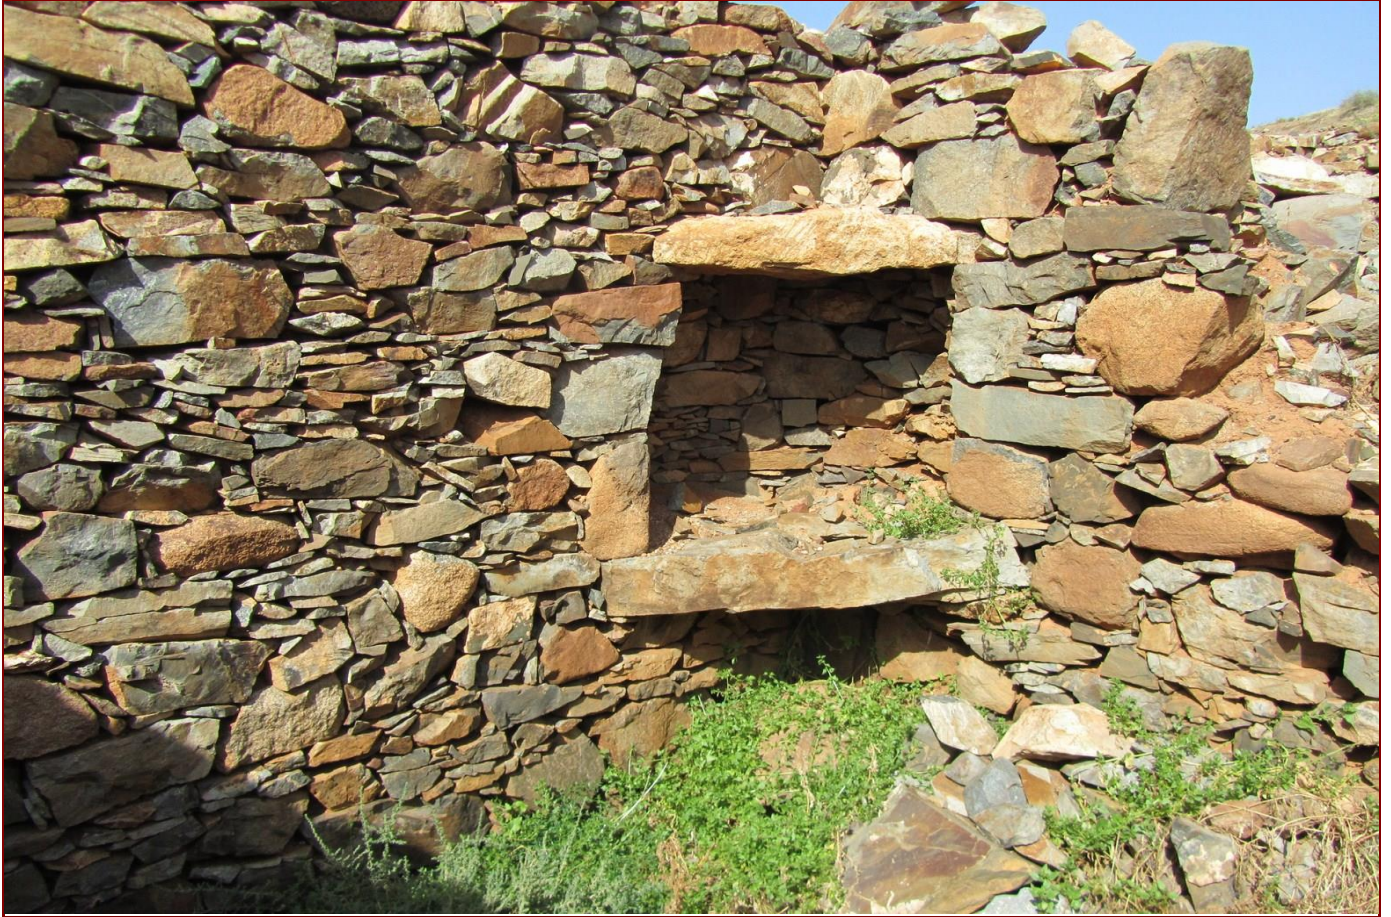
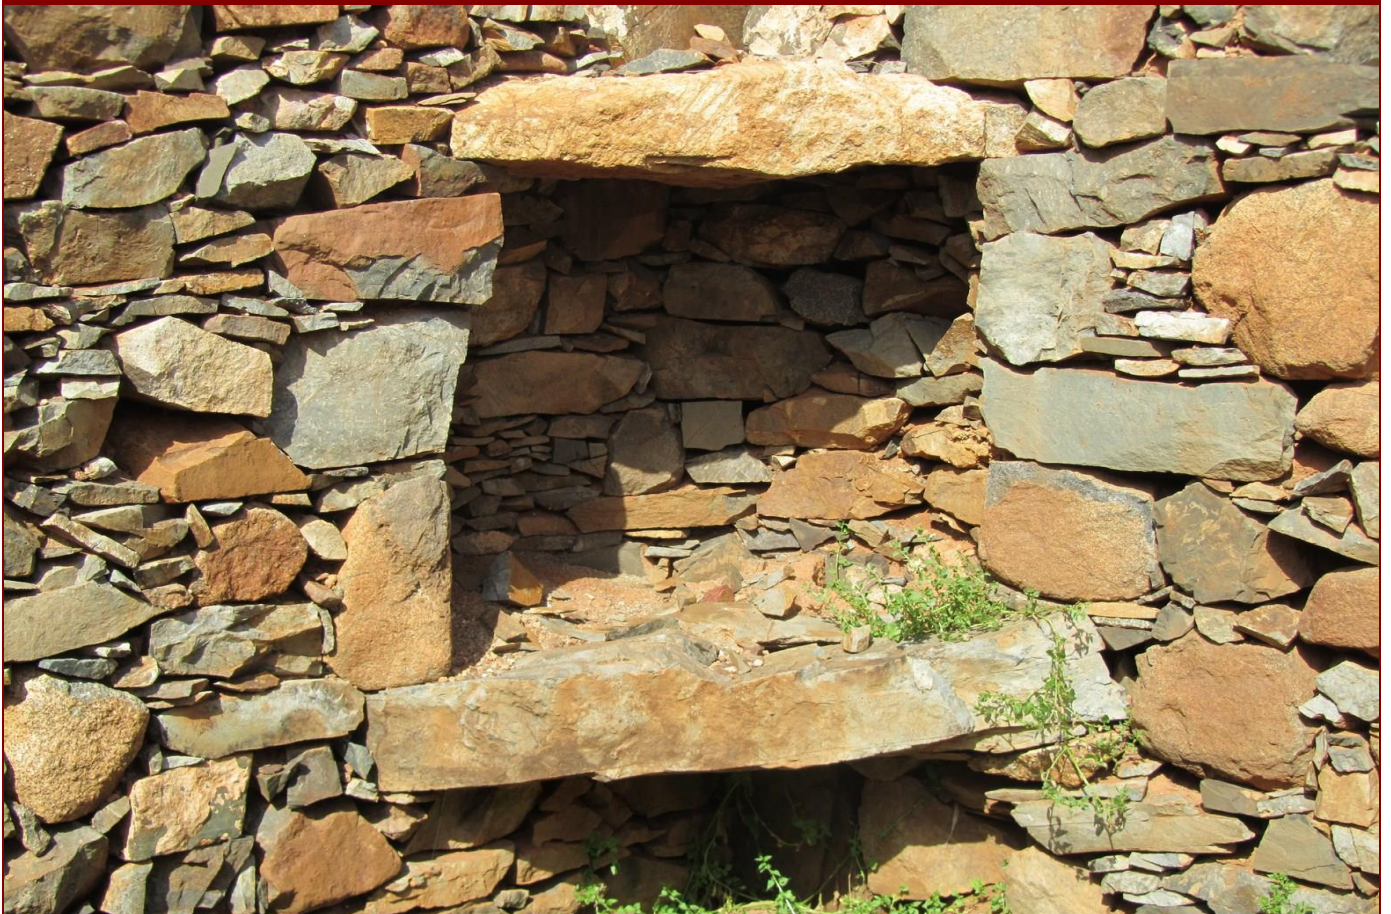
FOTOGRAFÍA

Descripción	Se aprecia restos de un molino de mano siendo unos de los útiles más esenciales de la cultura tradicional canaria.
Tipología	Otras
Actividad relacionada	Doméstico
Bienes relacionados	Barranco de las Peñitas
Contexto material	Sin elementos destacables a considerar
Uso actual	En desuso
Estado de conservación	Malo
Espacio natural protegido	Esta dentro del espacio natural protegido del parque rural de Betancuria (F-04)
Clase y categoría del suelo	R.P.A. - Rústico de Protección Agraria en Zona de Uso Tradicional

Tipos de intervención	Investigación - Valorización - Mantenimiento - Conservación - Consolidación - Restauración
Usos compatibles	Agrícola

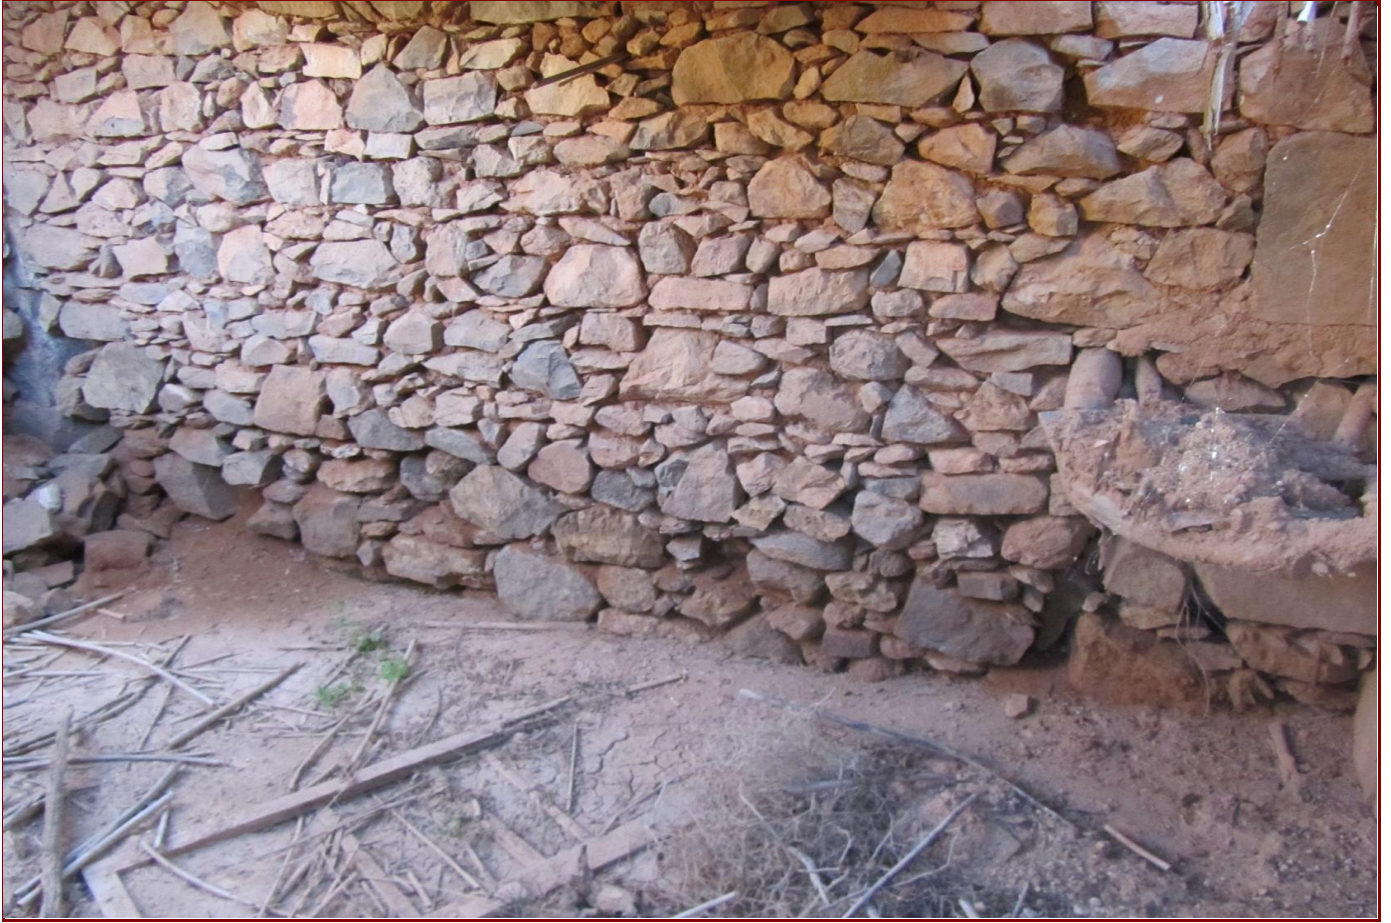
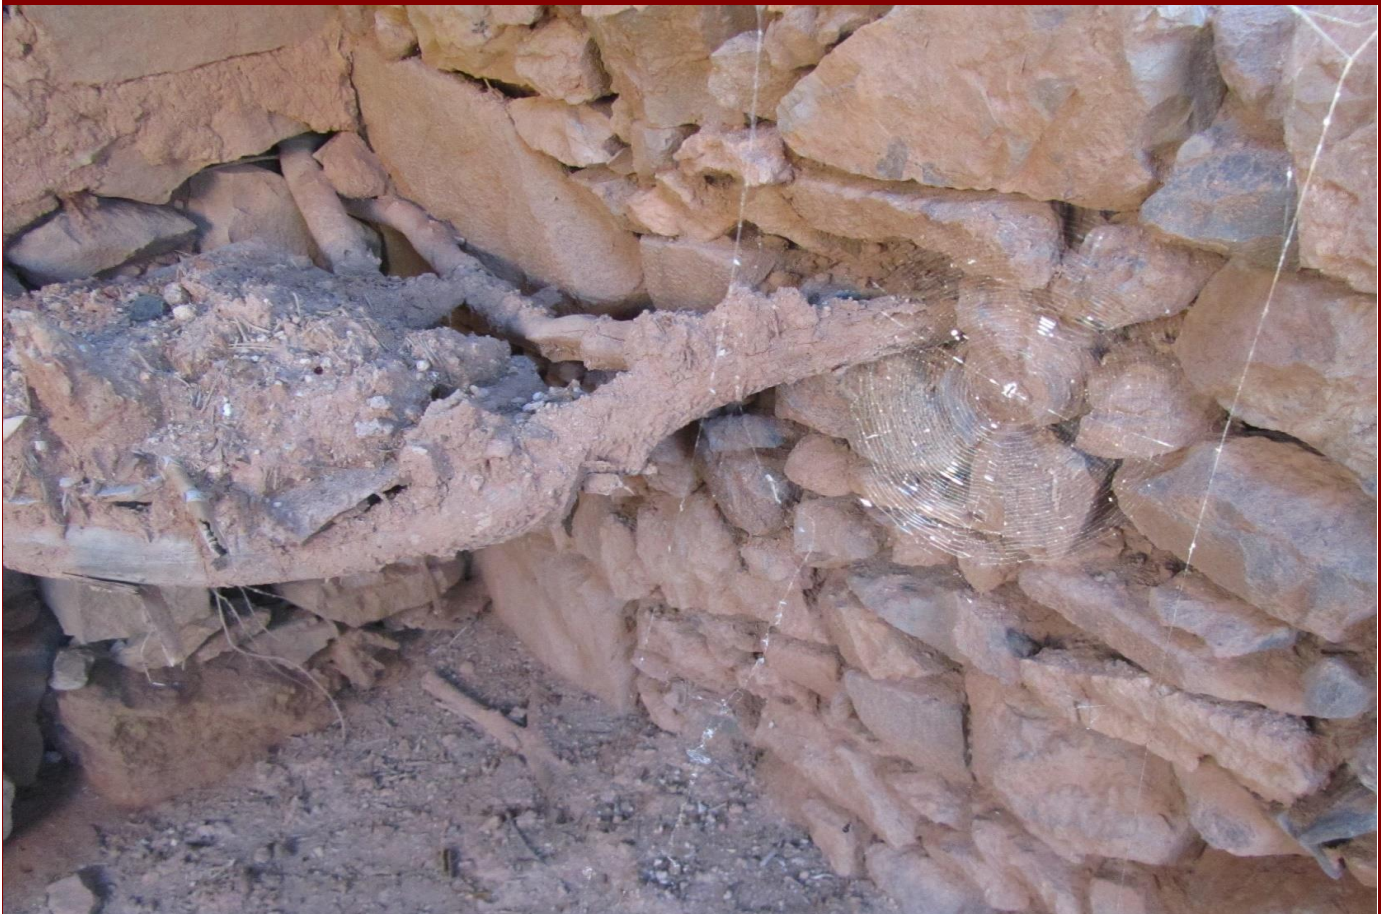
FOTOGRAFÍA

Descripción	Natero: sistema de almacenamiento de aguas y de cultivo de las zonas áridas montañosas, compuesto por un conjunto de muros que no superan el metro y medio de altura, fabricados con piedra seca y que se adaptan a la forma de los pequeños barrancos.
Tipología	Económico
Actividad relacionada	Agricultura
Bienes relacionados	Cuesta del Valle
Contexto material	Sin elementos destacables a considerar
Uso actual	En desuso
Estado de conservación	Regular
Espacio natural protegido	Esta fuera del espacio natural protegido del parque rural de Betancuria (F-04)
Clase y categoría del suelo	R.P.A. - Rústico de Protección Agraria en Zona de Uso Tradicional

Tipos de intervención	Investigación - Valorización - Mantenimiento - Conservación - Consolidación - Restauración
Usos compatibles	Recursos hídricos

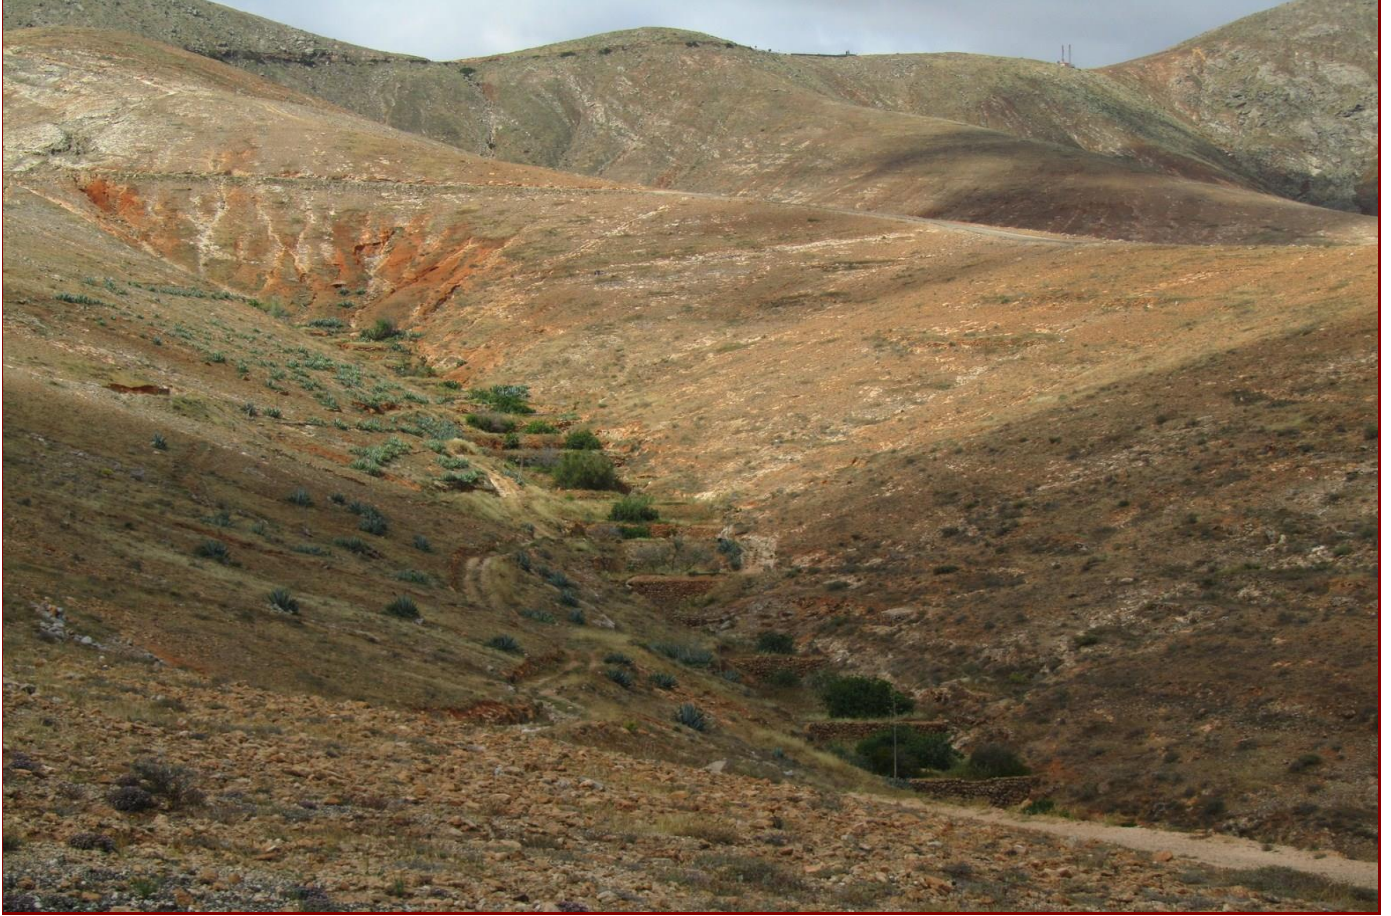
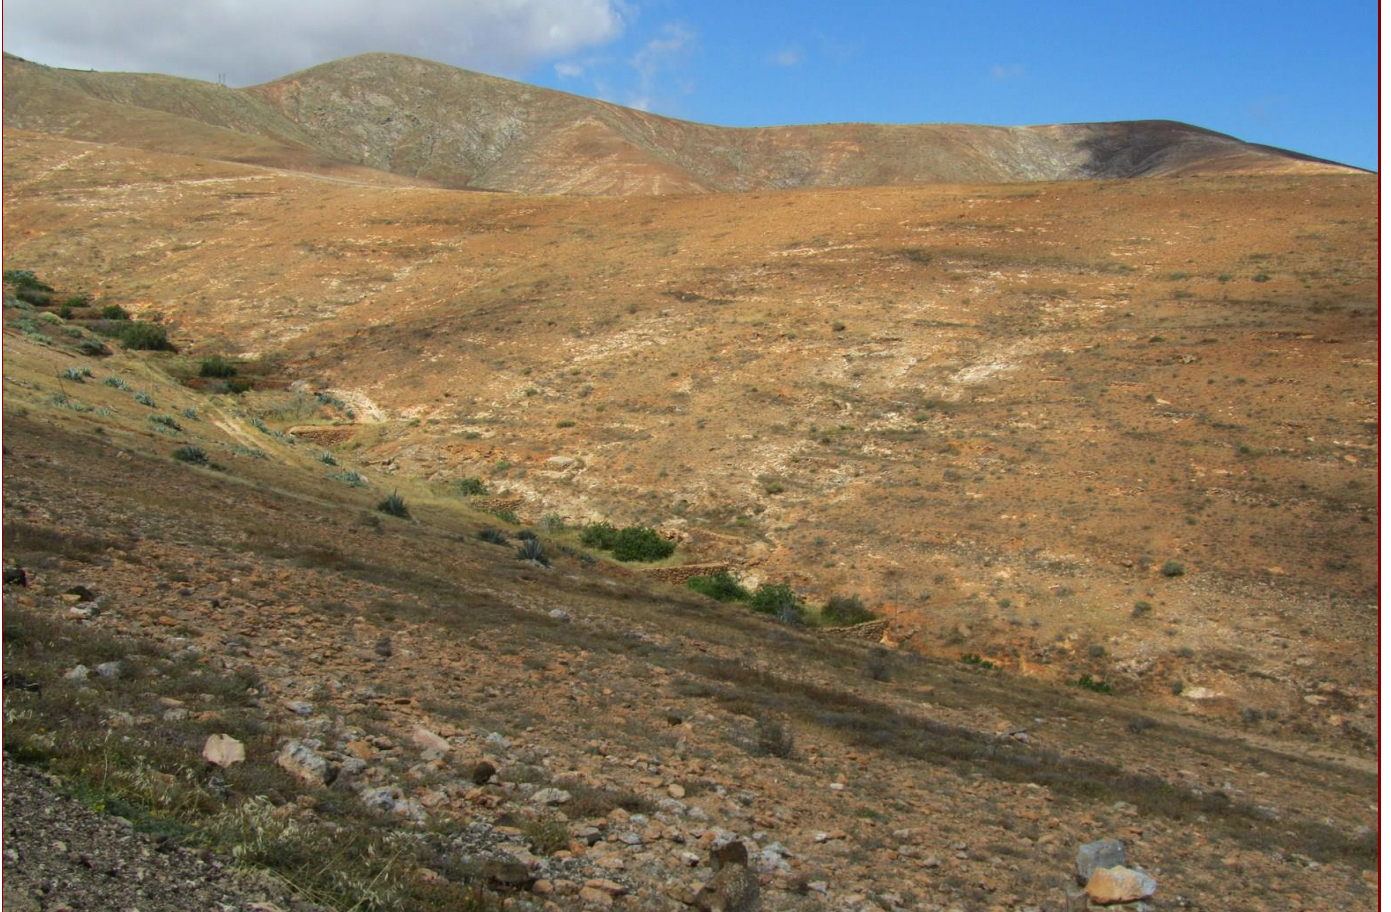
FOTOGRAFÍA

Descripción	Natero: sistema de almacenamiento de aguas y de cultivo de las zonas áridas montañosas, compuesto por un conjunto de muros que no superan el metro y medio de altura, fabricados con piedra seca y que se adaptan a la forma de los pequeños barrancos.
Tipología	Económico
Actividad relacionada	Agricultura
Bienes relacionados	El Cigarrón
Contexto material	Sin elementos destacables a considerar
Uso actual	En desuso
Estado de conservación	Regular
Espacio natural protegido	Esta dentro del espacio natural protegido del parque rural de Betancuria (F-04)
Clase y categoría del suelo	R.P.A. - Rústico de Protección Agraria en Zona de Uso Tradicional

Tipos de intervención	Investigación - Valorización - Mantenimiento - Conservación - Consolidación - Restauración
Usos compatibles	Recursos hídricos

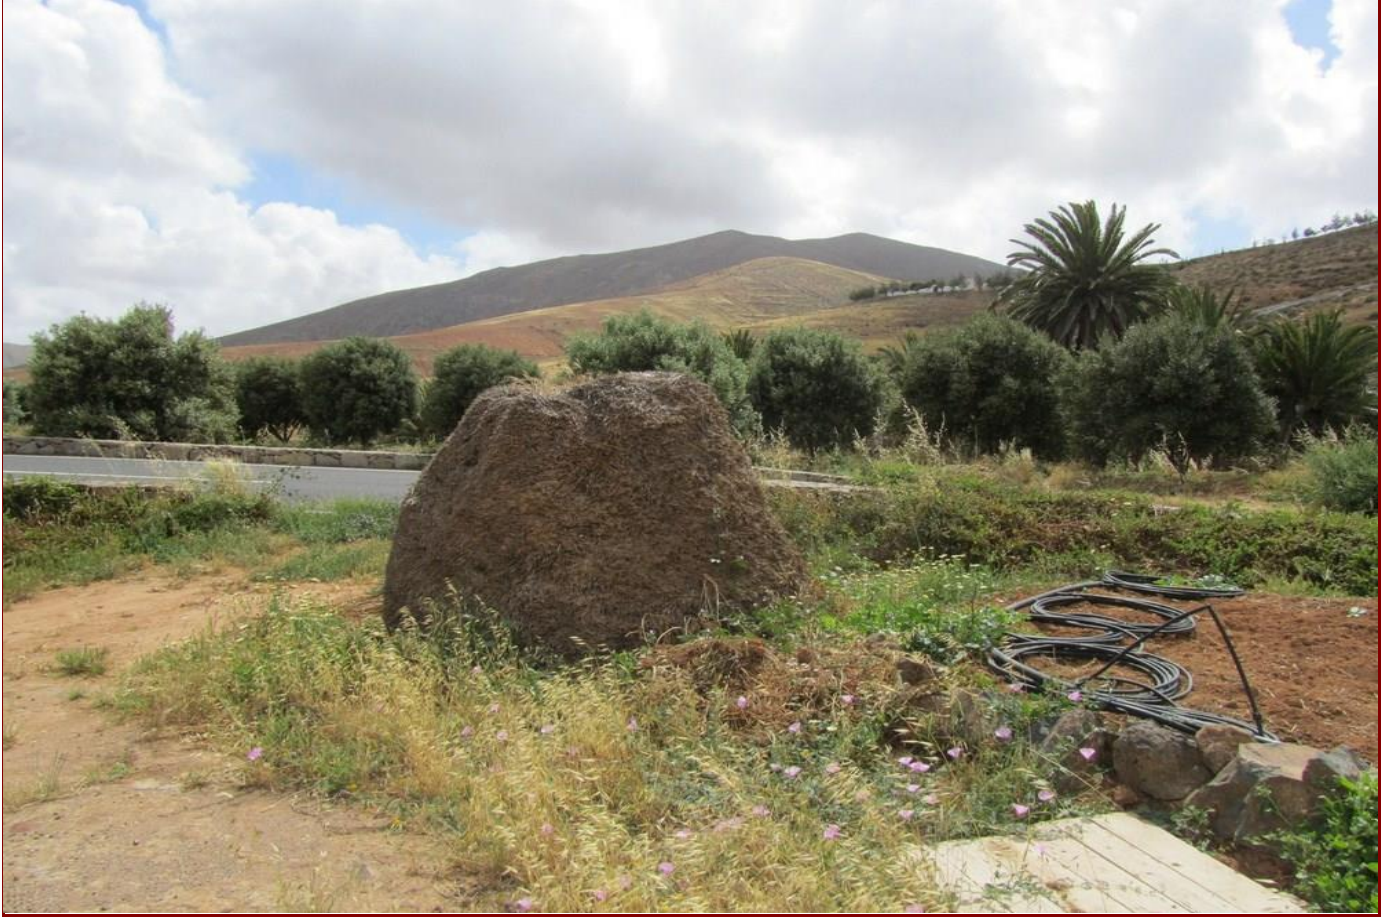
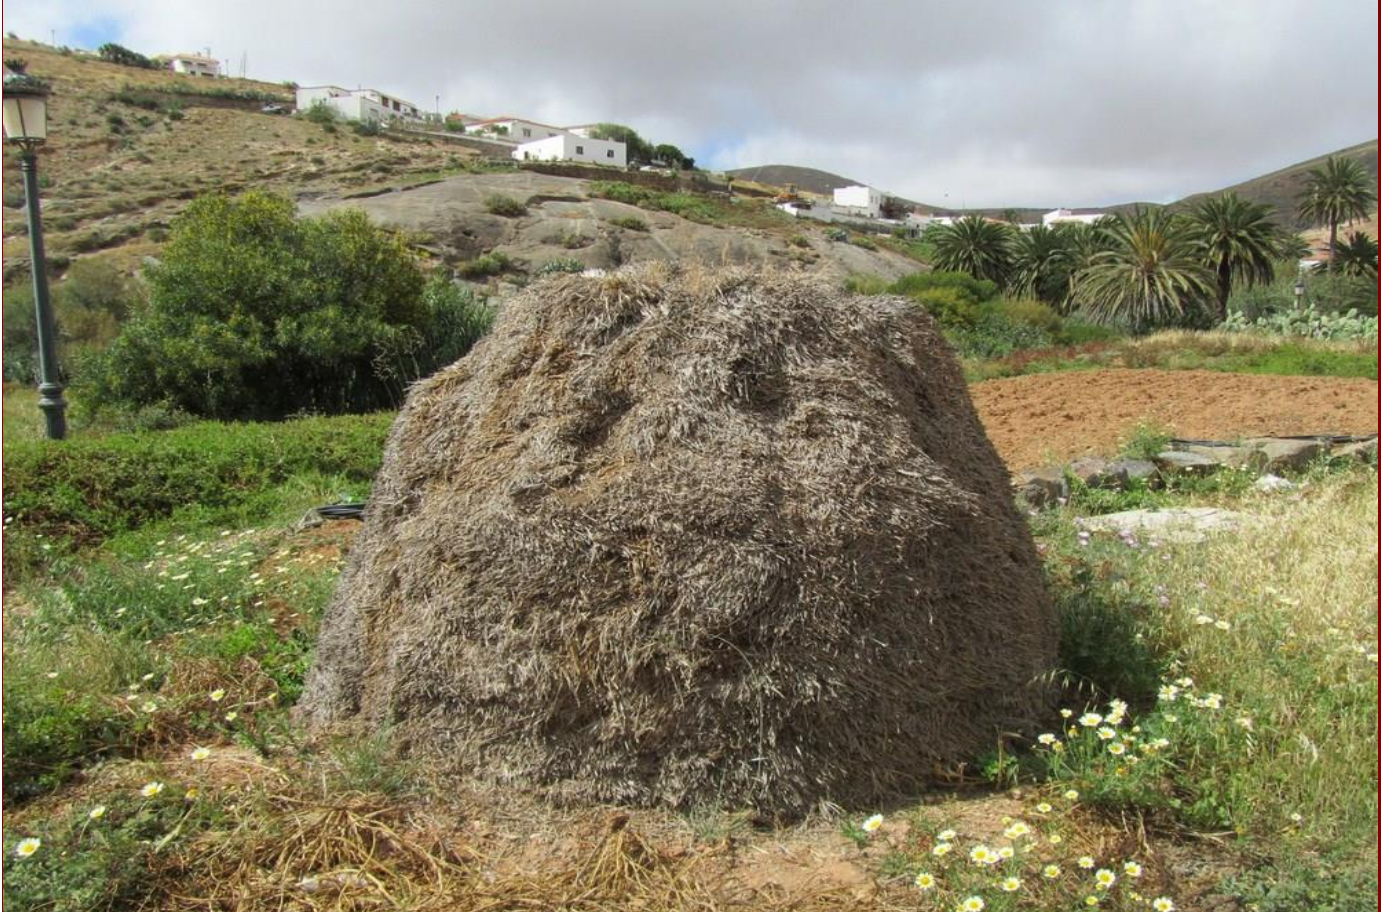
FOTOGRAFÍA

Descripción	Los paramentos están realizados en mampostería de piedra, ripios y tierra en su interior, encalados al exterior , mediante cal y arena y al interior con torta y luego albeado.
Tipología	Económico
Actividad relacionada	Agricultura
Bienes relacionados	Ninguno
Contexto material	Sin elementos destacables a considerar
Uso actual	En desuso
Estado de conservación	Malo
Espacio natural protegido	Esta fuera del espacio natural protegido del parque rural de Betancuria (F-04)
Clase y categoría del suelo	R.P.A. - Rústico de Protección Agraria en Zona de Uso Tradicional

Criterio de catalogación	Actividad agrícola tradicional de interés
Grado de protección	Ambiental
Valor Etnográfico	Medio
Propuestas de actuación 1	Preventivas
Propuestas de actuación 2	
Propuestas de actuación 3

Tipos de intervención	Investigación - Valorización - Mantenimiento - Conservación - Consolidación - Restauración
Usos compatibles	Agrícola

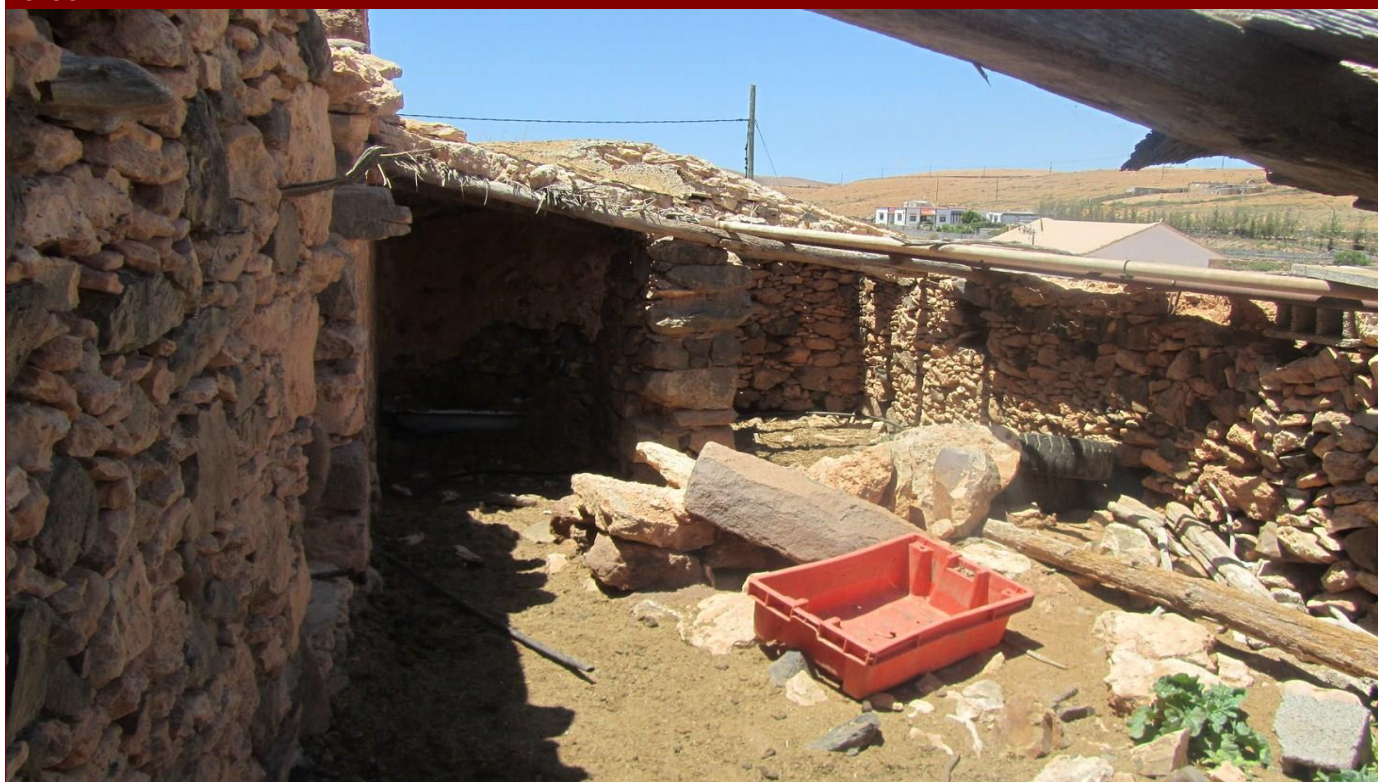
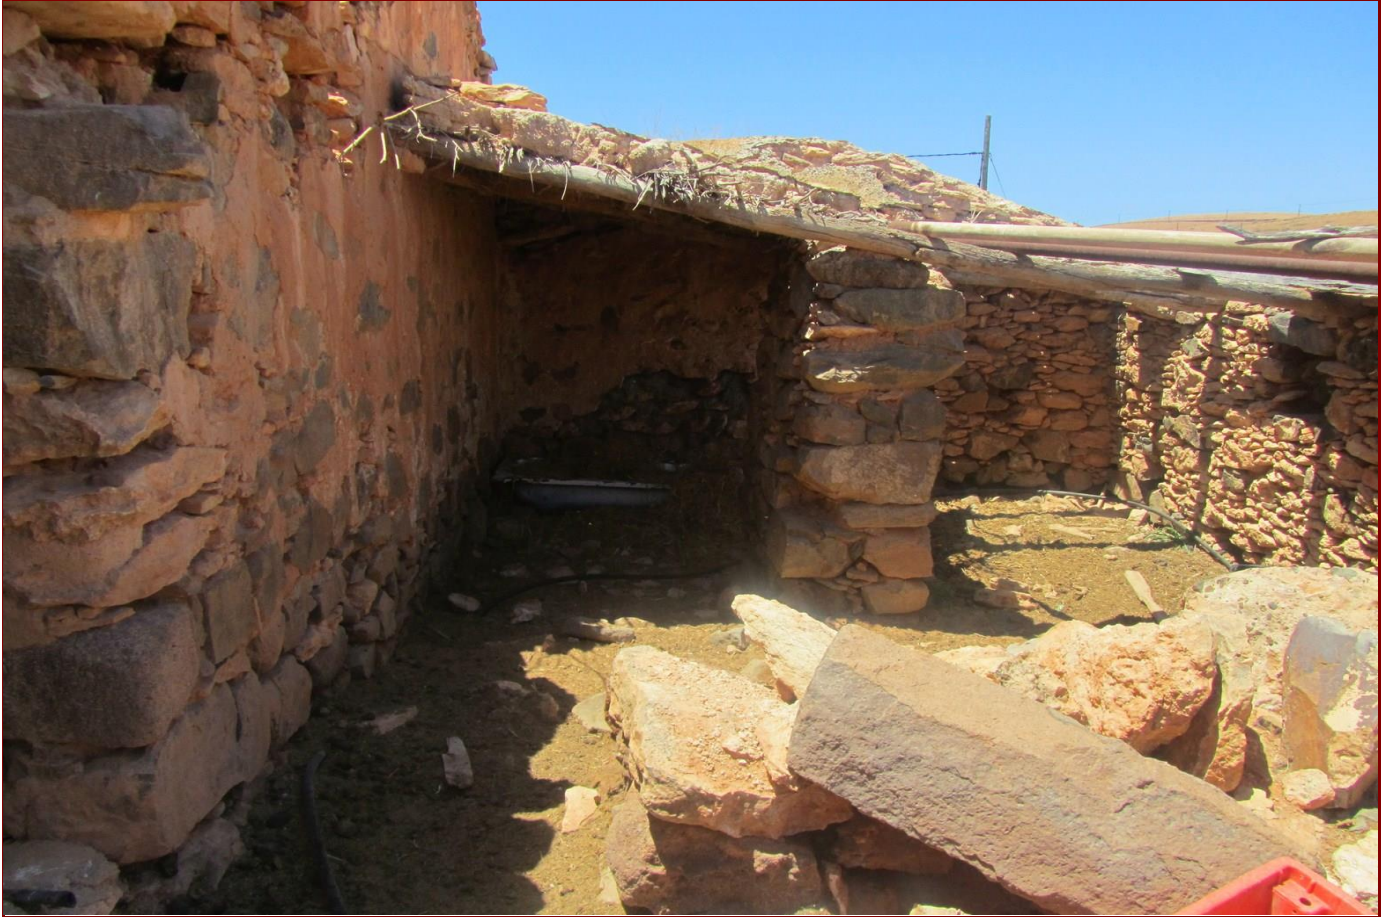
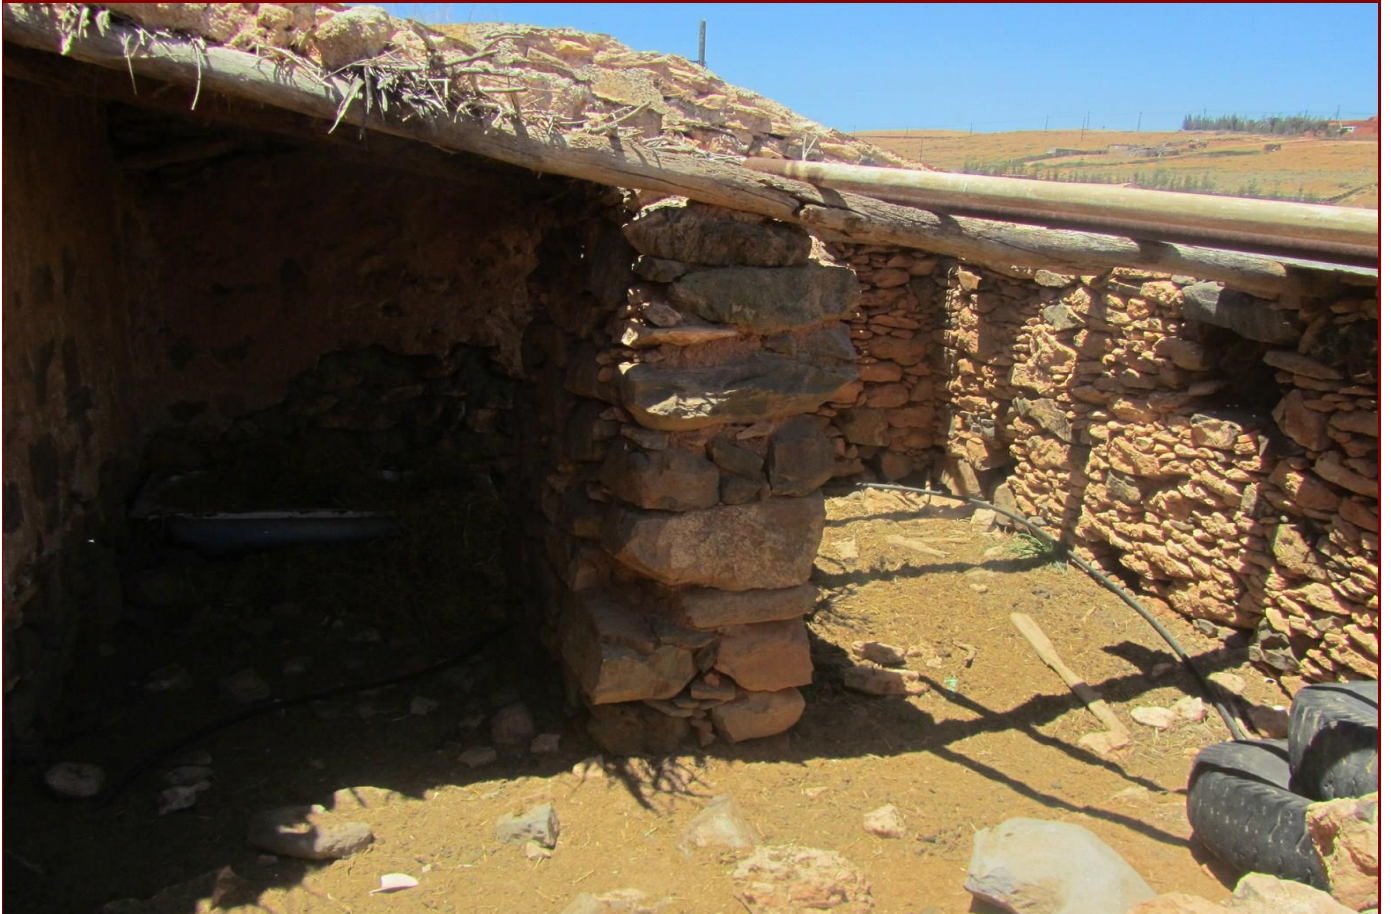
FOTOGRAFÍA

Descripción	Los paramentos de este edificio son de mampostería de piedras, ripios y tierra en el interior, con encalado exterior e interior de cemento y luego pintado de blanco. En el encalado exterior, en los paramentos dejan a relucir las caras nobles de algunas piedras.
Tipología	Económico
Actividad relacionada	Agricultura
Bienes relacionados	Ninguno
Contexto material	Cerca existe una era, un estanque y un pajar
Uso actual	En desuso
Estado de conservación	Regular
Espacio natural protegido	Esta dentro del espacio natural protegido del parque rural de Betancuria (F-04)
Clase y categoría del suelo	S.U.C.U. - Suelo Urbano Consolidado

Criterio de catalogación	Actividad agrícola tradicional de interés
Grado de protección	Ambiental
Valor Etnográfico	Medio
Propuestas de actuación 1	Preventivas
Propuestas de actuación 2	
Propuestas de actuación 3

Tipos de intervención	Investigación - Valorización - Mantenimiento - Conservación - Consolidación - Restauración
Usos compatibles	Agrícola

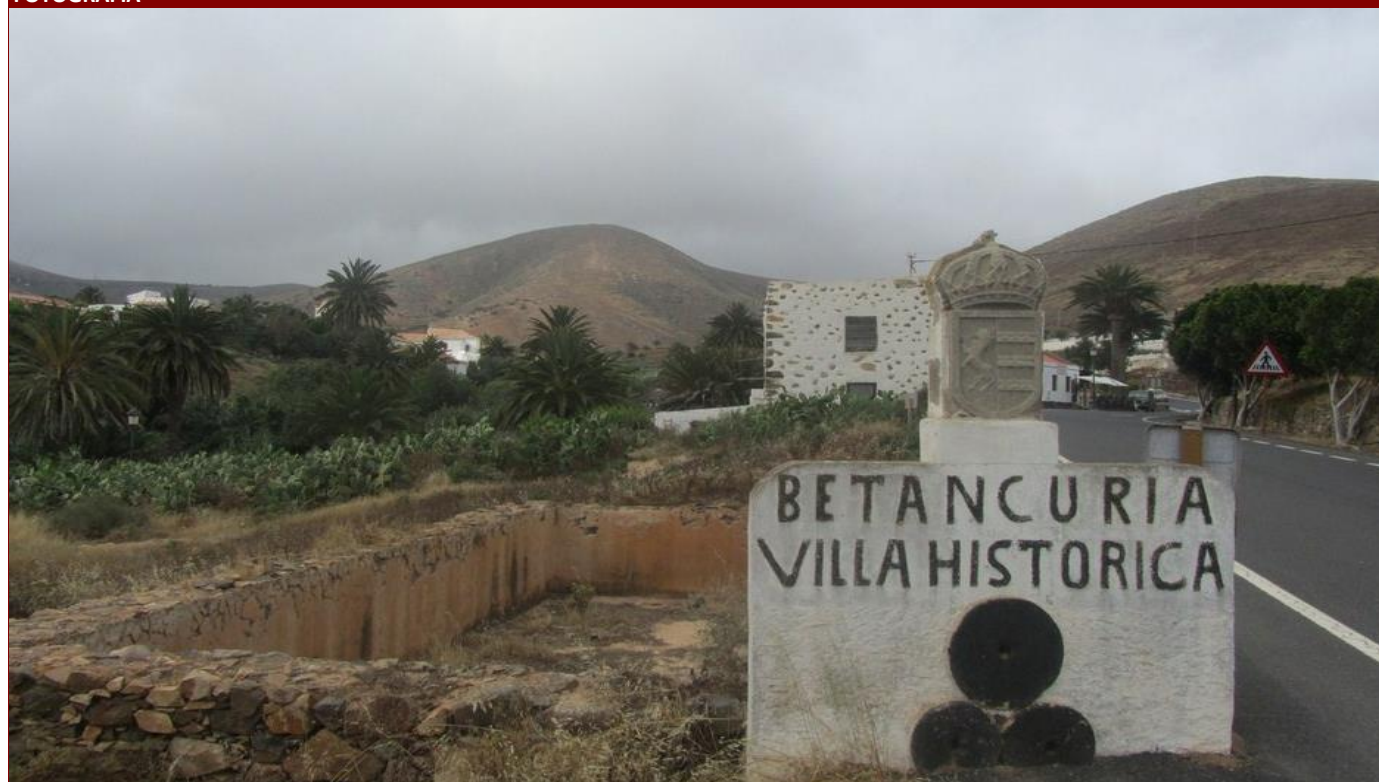
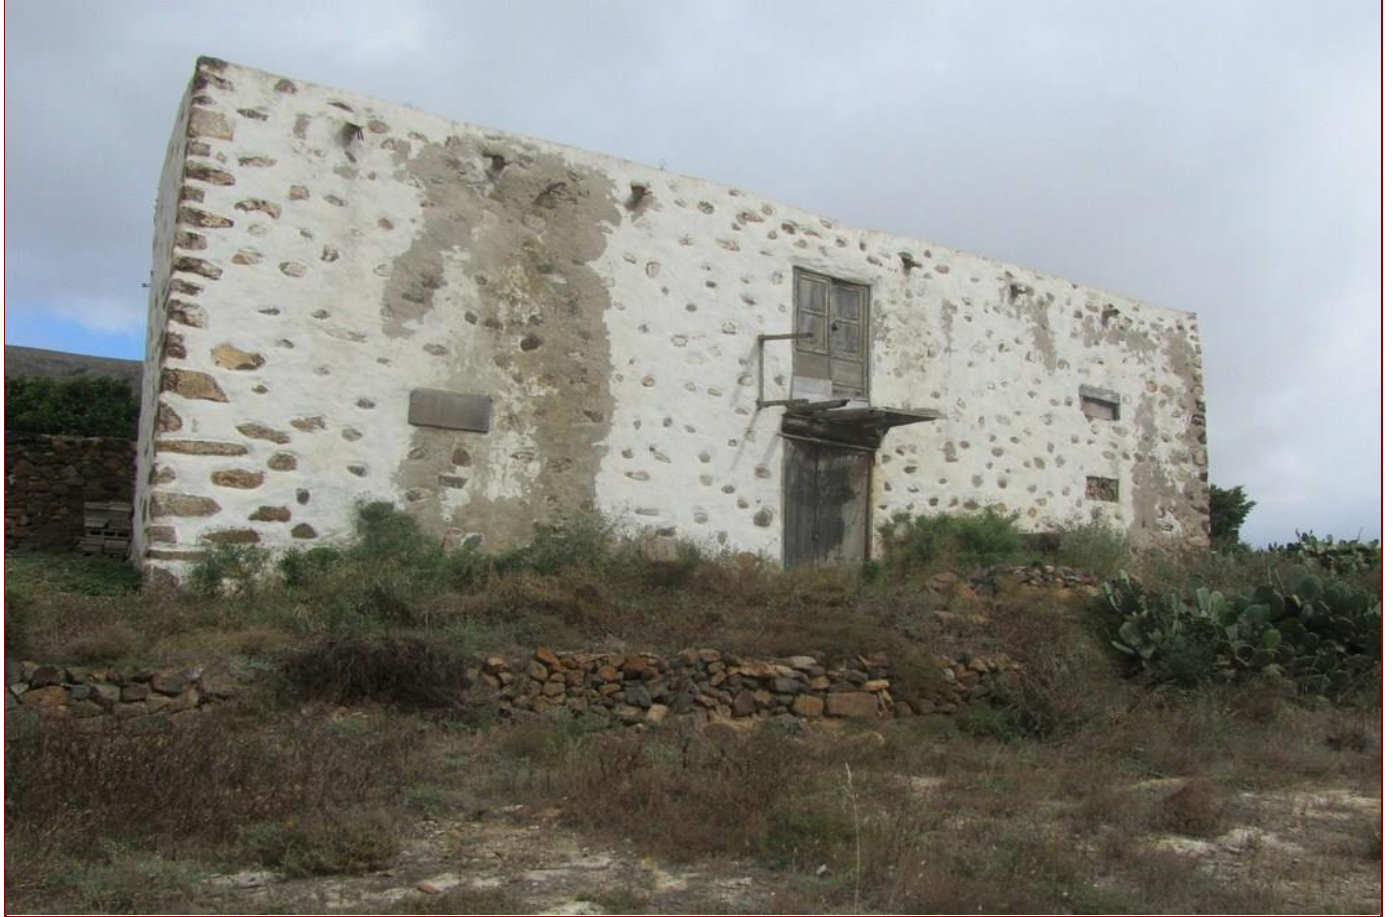
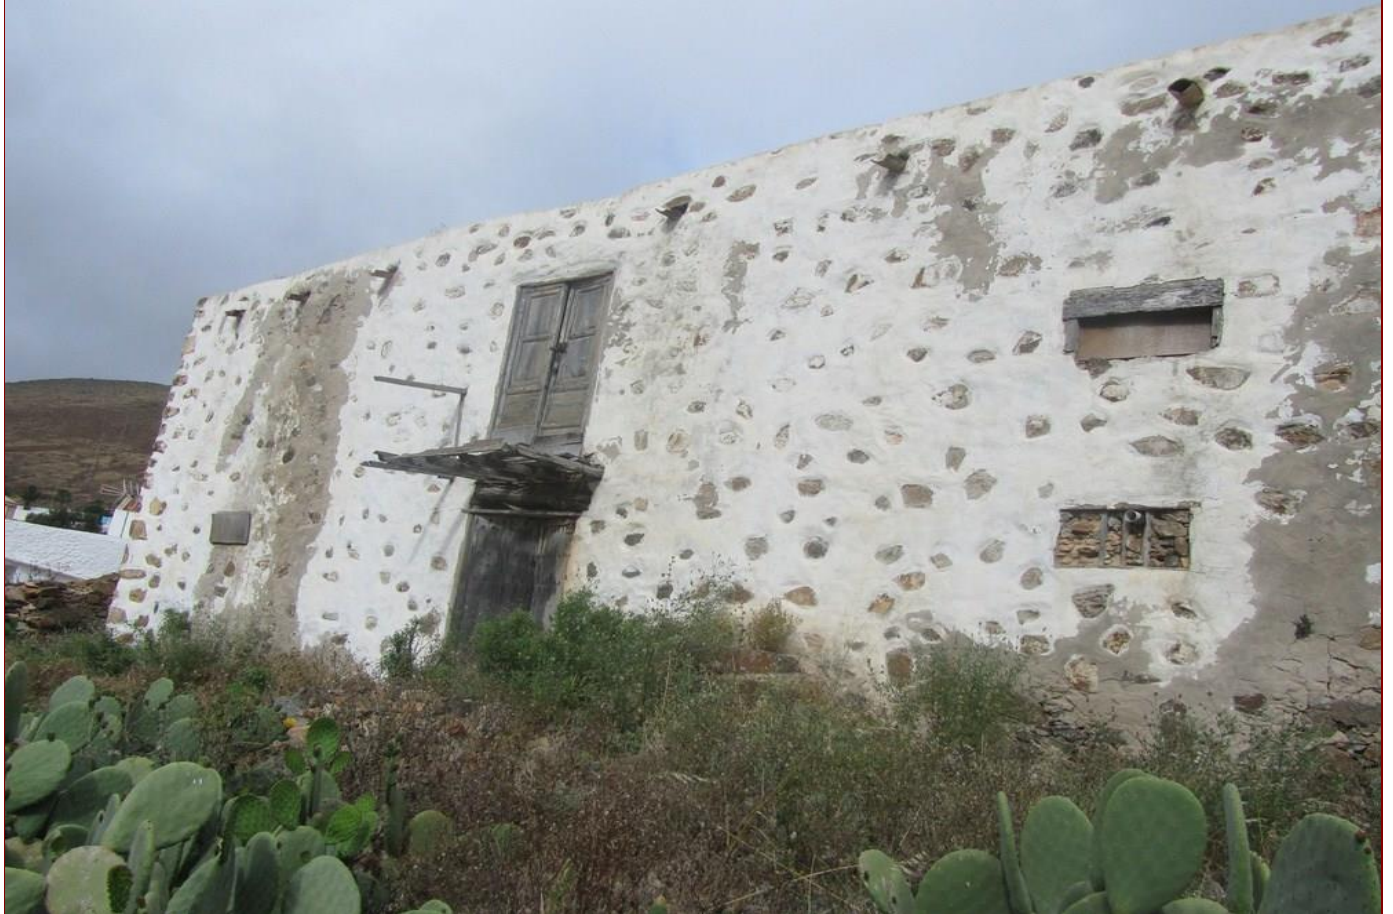
FOTOGRAFÍA

Descripción	Estanque realizado con paramentos en mampostería de piedra, ripios. Se encuentra encalada con cemento.
Tipología	Casa y económico
Actividad relacionada	Hábitat y ganadería
Bienes relacionados	Valle del Corral
Contexto material	Sin elementos destacables a considerar
Uso actual	En desuso
Estado de conservación	Regular
Espacio natural protegido	Esta dentro del espacio natural protegido del parque rural de Betancuria (F-04)
Clase y categoría del suelo	R.P.A. - Rústico de Protección Agraria en Zona de Uso Tradicional

Criterio de catalogación	Actividad hidráulica tradicional de interés
Grado de protección	Ambiental
Valor Etnográfico	Medio
Propuestas de actuación 1	Preventivas
Propuestas de actuación 2	
Propuestas de actuación 3

Tipos de intervención	Investigación - Valorización - Mantenimiento - Conservación - Consolidación - Restauración
Usos compatibles	Recursos hídricos

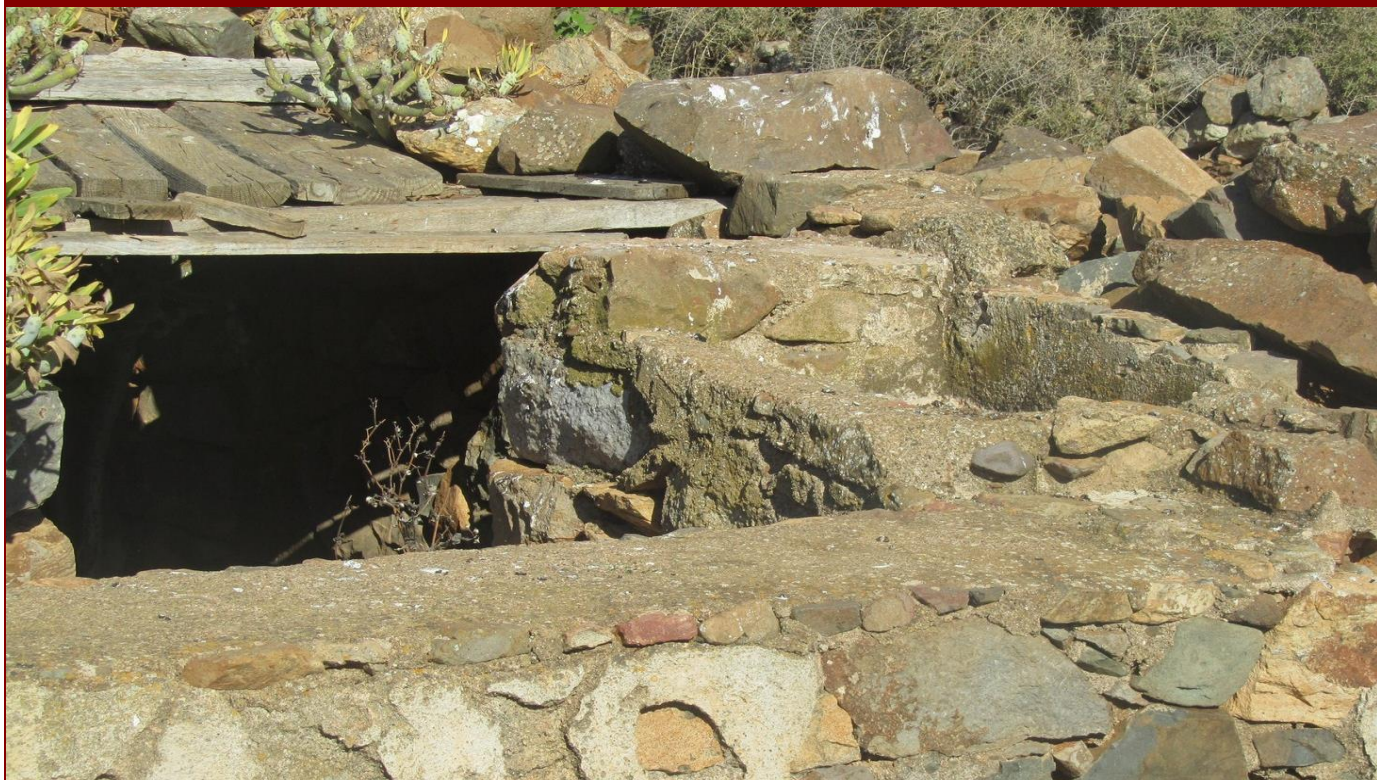
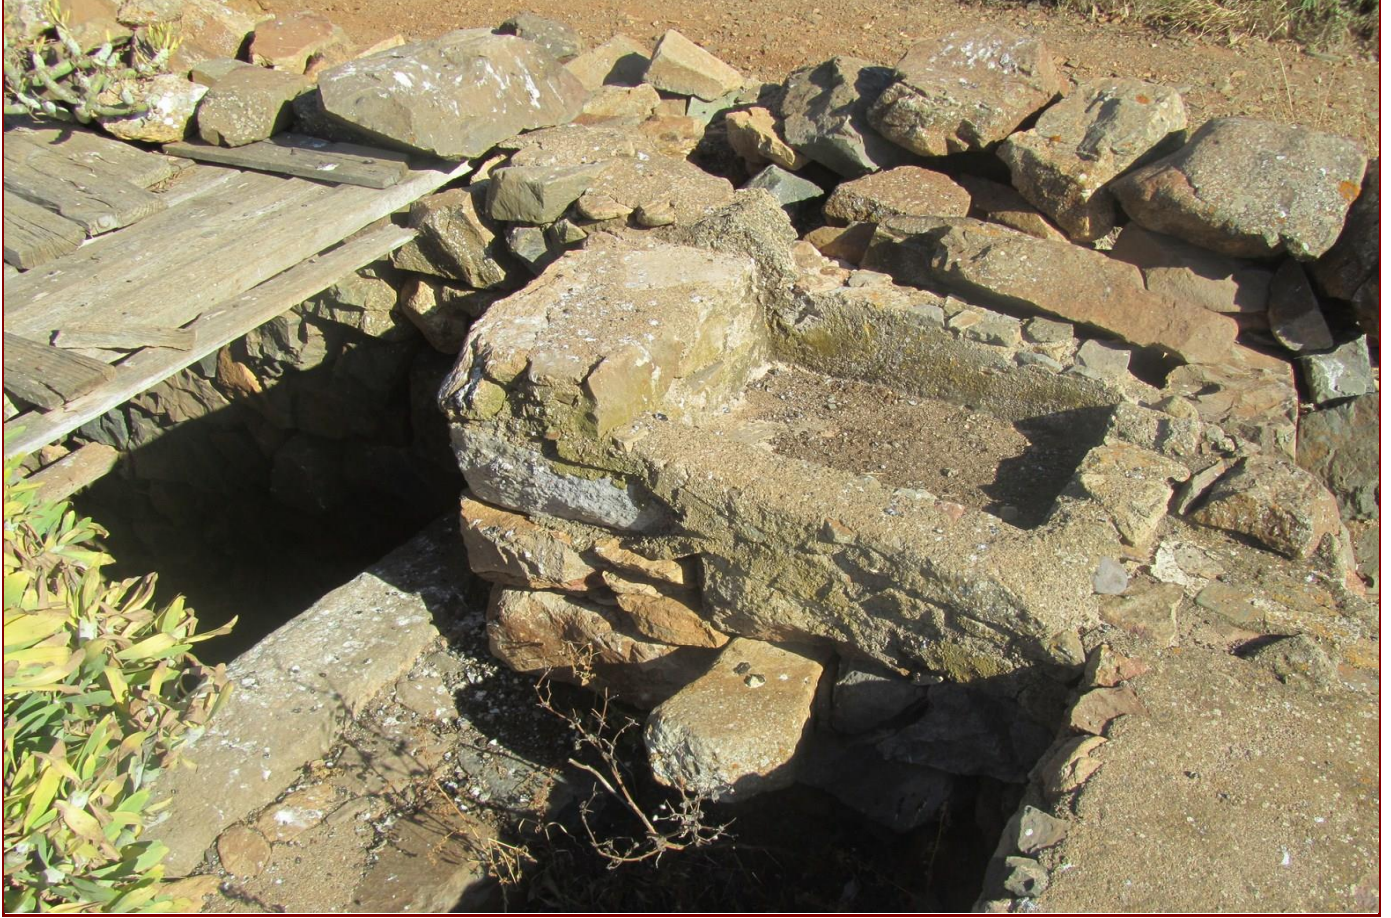
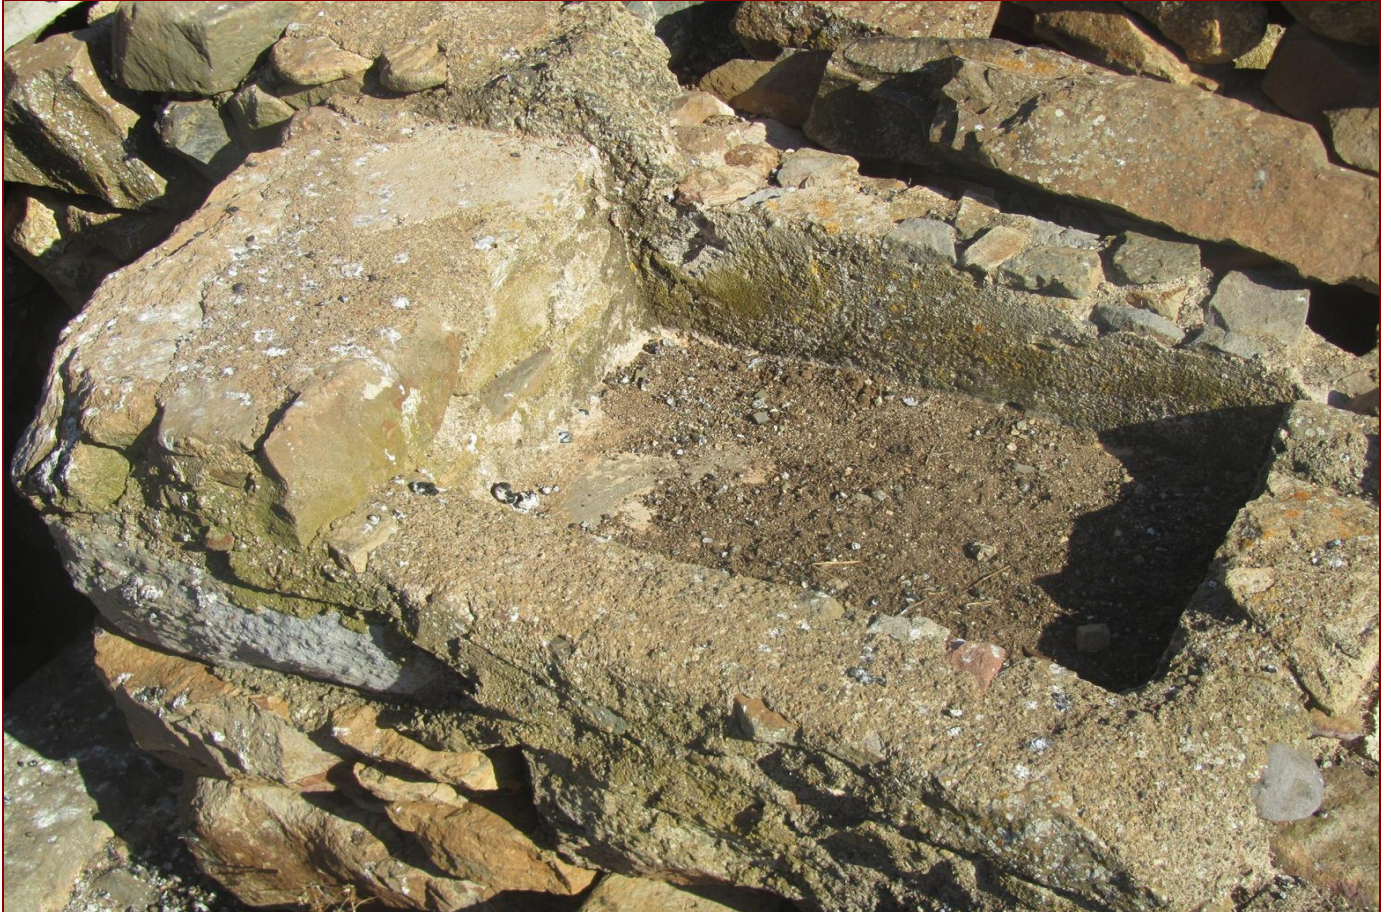
FOTOGRAFÍA

Descripción	Estanque realizado con paramentos en mampostería de piedra, ripios. Se encuentra encalada con cemento.
Tipología	Casa y económico
Actividad relacionada	Hábitat y ganadería
Bienes relacionados	Montaña de Andrés Vera
Contexto material	Tiene un estanque adosado
Uso actual	En desuso
Estado de conservación	Regular
Espacio natural protegido	Esta fuera del espacio natural protegido del parque rural de Betancuria (F-04)
Clase y categoría del suelo	R.P.A. - Rústico de Protección Agraria en Zona de Uso Tradicional

Criterio de catalogación	Actividad hidráulica tradicional de interés
Grado de protección	Ambiental
Valor Etnográfico	Medio
Propuestas de actuación 1	Preventivas
Propuestas de actuación 2	
Propuestas de actuación 3

Tipos de intervención	Investigación - Valorización - Mantenimiento - Conservación - Consolidación - Restauración
Usos compatibles	Recursos hídricos
