CATÁLOGO DE PROTECCIÓN DE BIENES DEL INVENTARIO DEL PATRIMONIO ETNOGRÁFICO DE BETANCURIA

Ayuntamiento de
Betancuria

José Luis **Gutiérrez Padrón** & Asociados
— ARQUITECTOS —

FECHA: OCTUBRE DE 2023

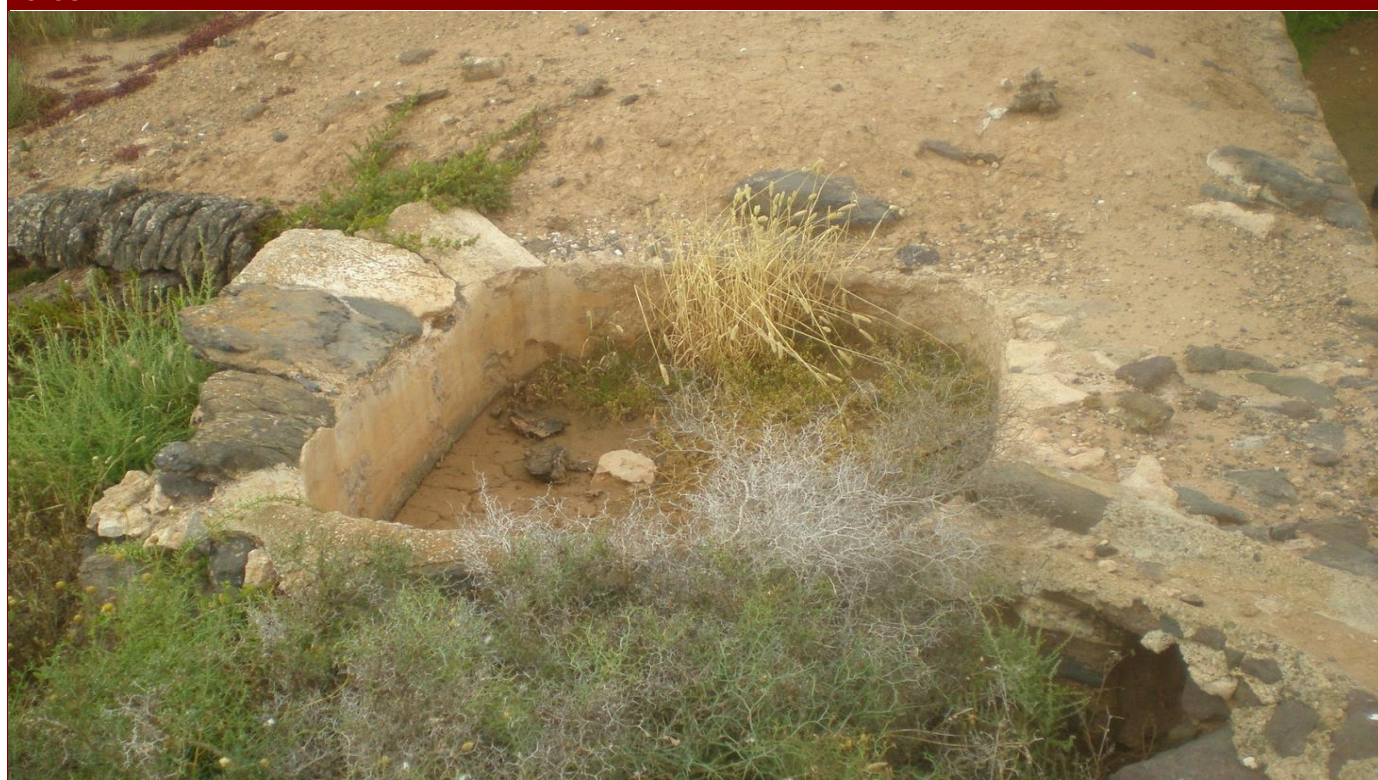
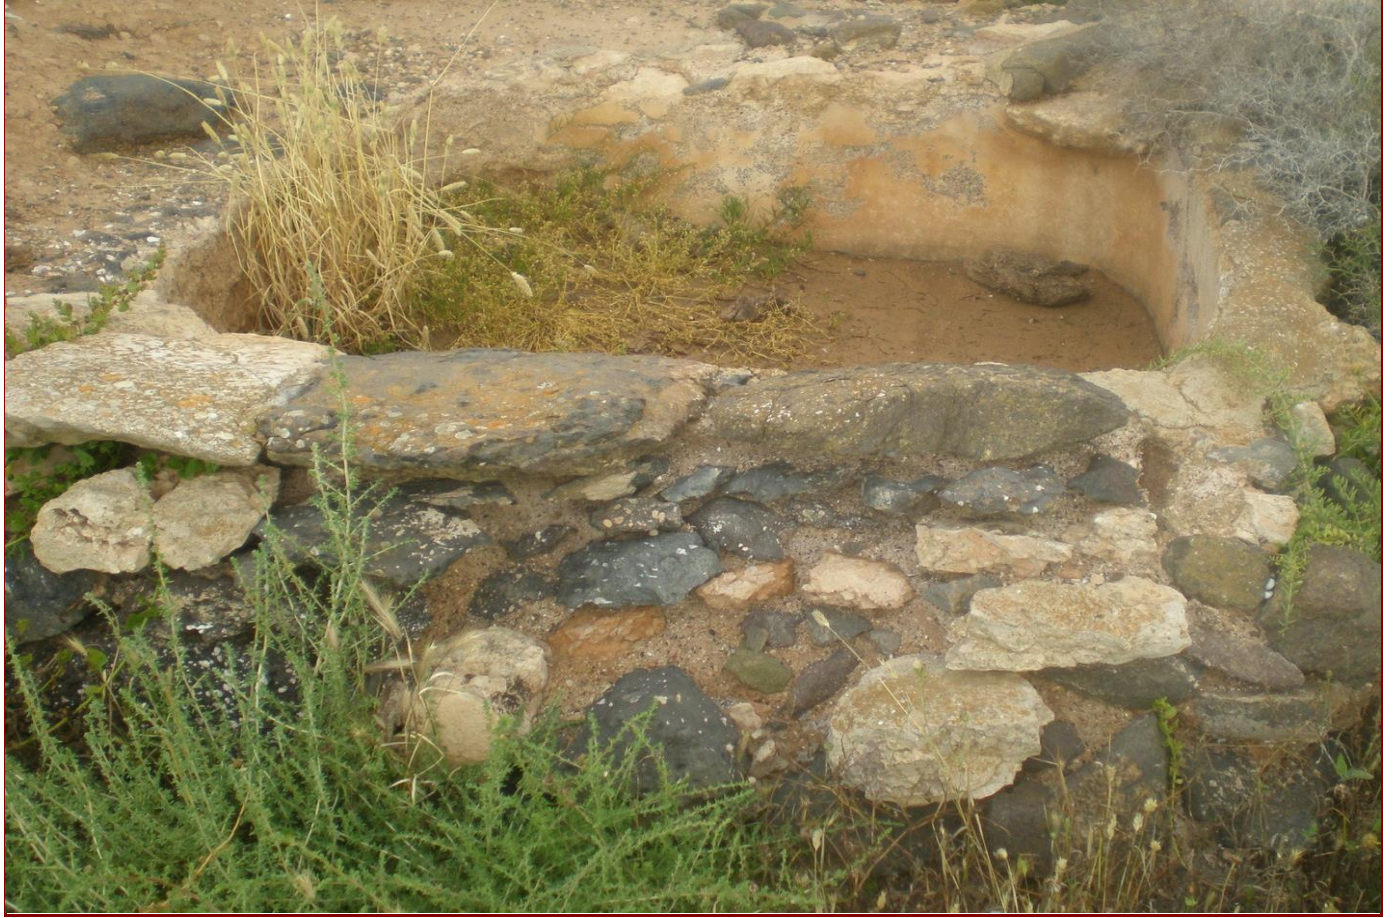
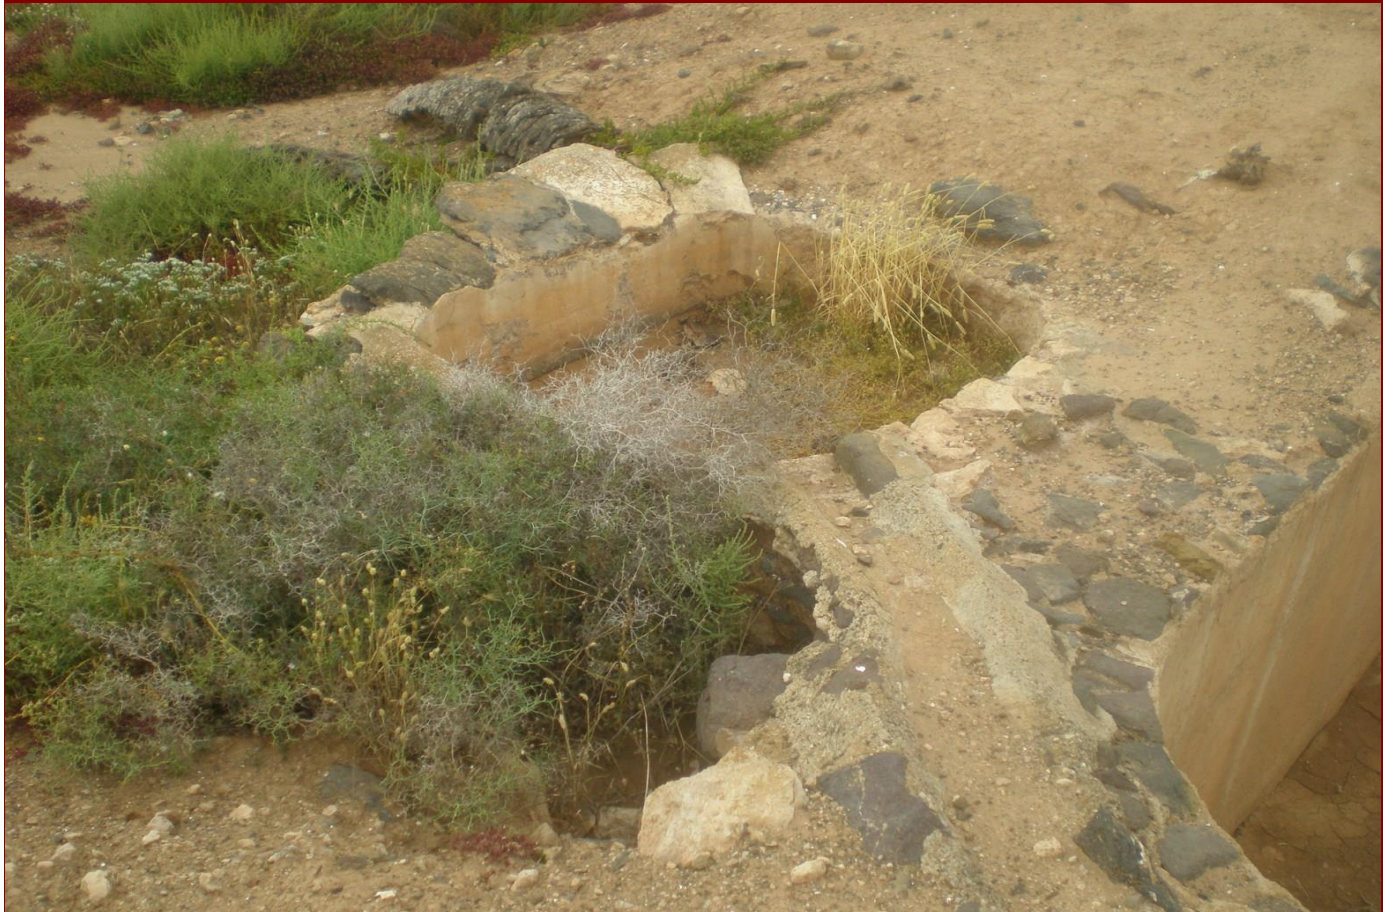
FOTOGRAFÍA

Descripción	Estanque realizado con paramentos en mampostería de piedra, ripios. Se encuentra encalada con cemento.
Tipología	Casa y económico
Actividad relacionada	Hábitat y ganadería
Bienes relacionados	Montaña de Andrés Vera
Contexto material	Tiene un aeromotor adosado
Uso actual	En desuso
Estado de conservación	Regular
Espacio natural protegido	Esta fuera del espacio natural protegido del parque rural de Betancuria (F-04)
Clase y categoría del suelo	R.P.A. - Rústico de Protección Agraria en Zona de Uso Tradicional

Criterio de catalogación	Actividad hidráulica tradicional de interés
Grado de protección	Ambiental
Valor Etnográfico	Medio
Propuestas de actuación 1	Preventivas
Propuestas de actuación 2	
Propuestas de actuación 3

Tipos de intervención	Investigación - Valorización - Mantenimiento - Conservación - Consolidación - Restauración
Usos compatibles	Recursos hídricos

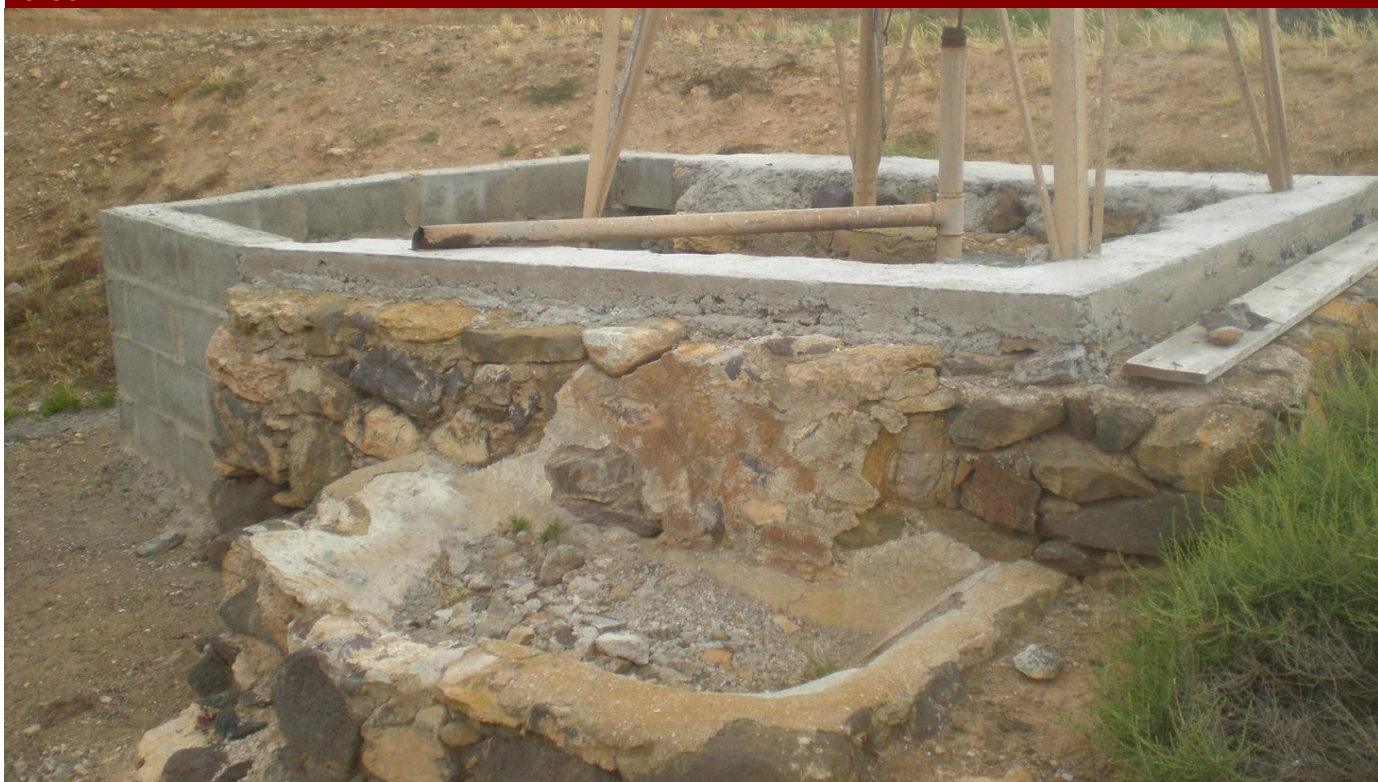
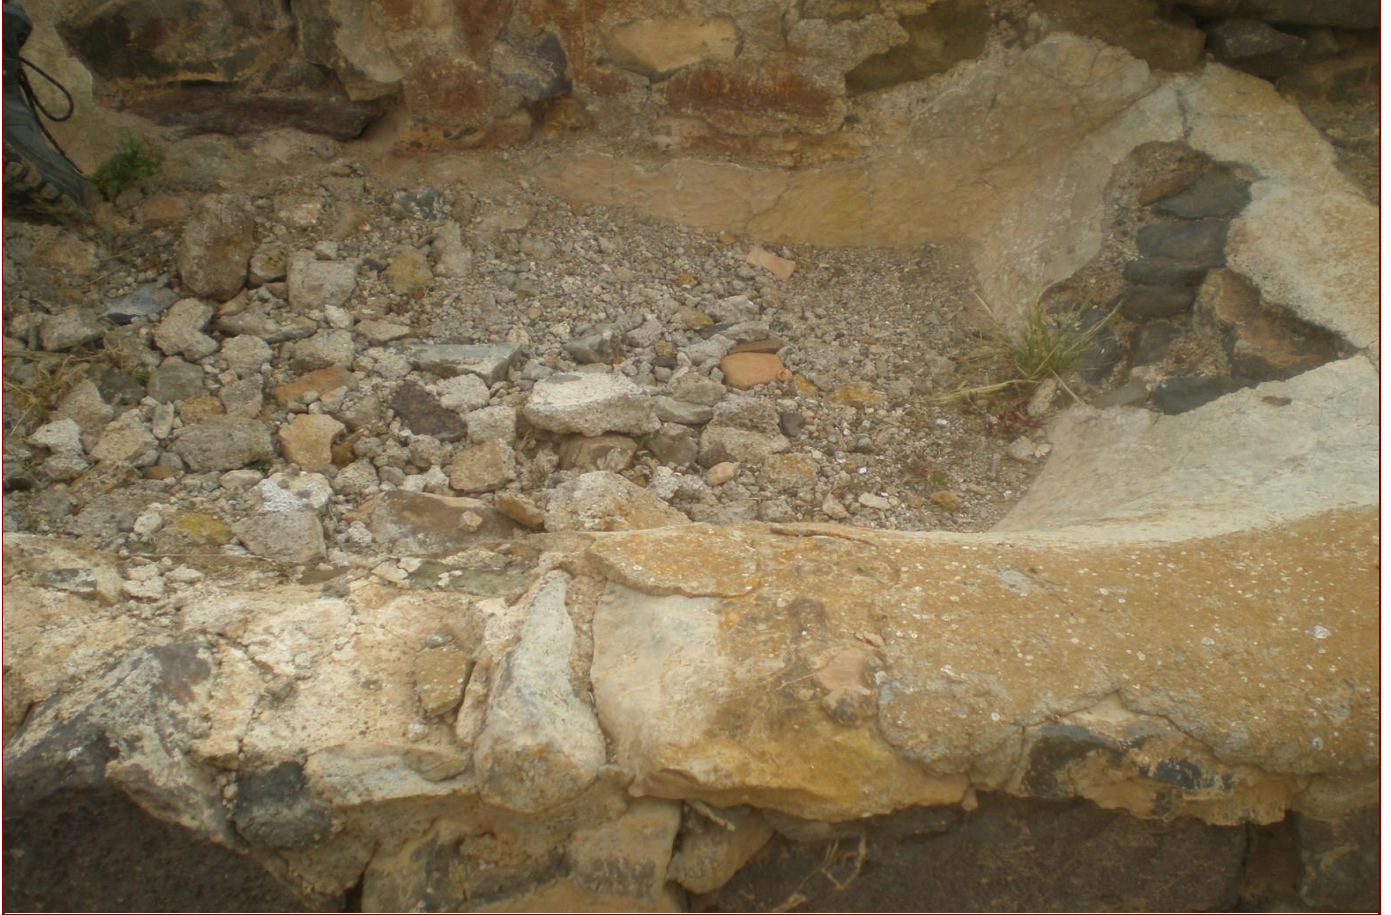
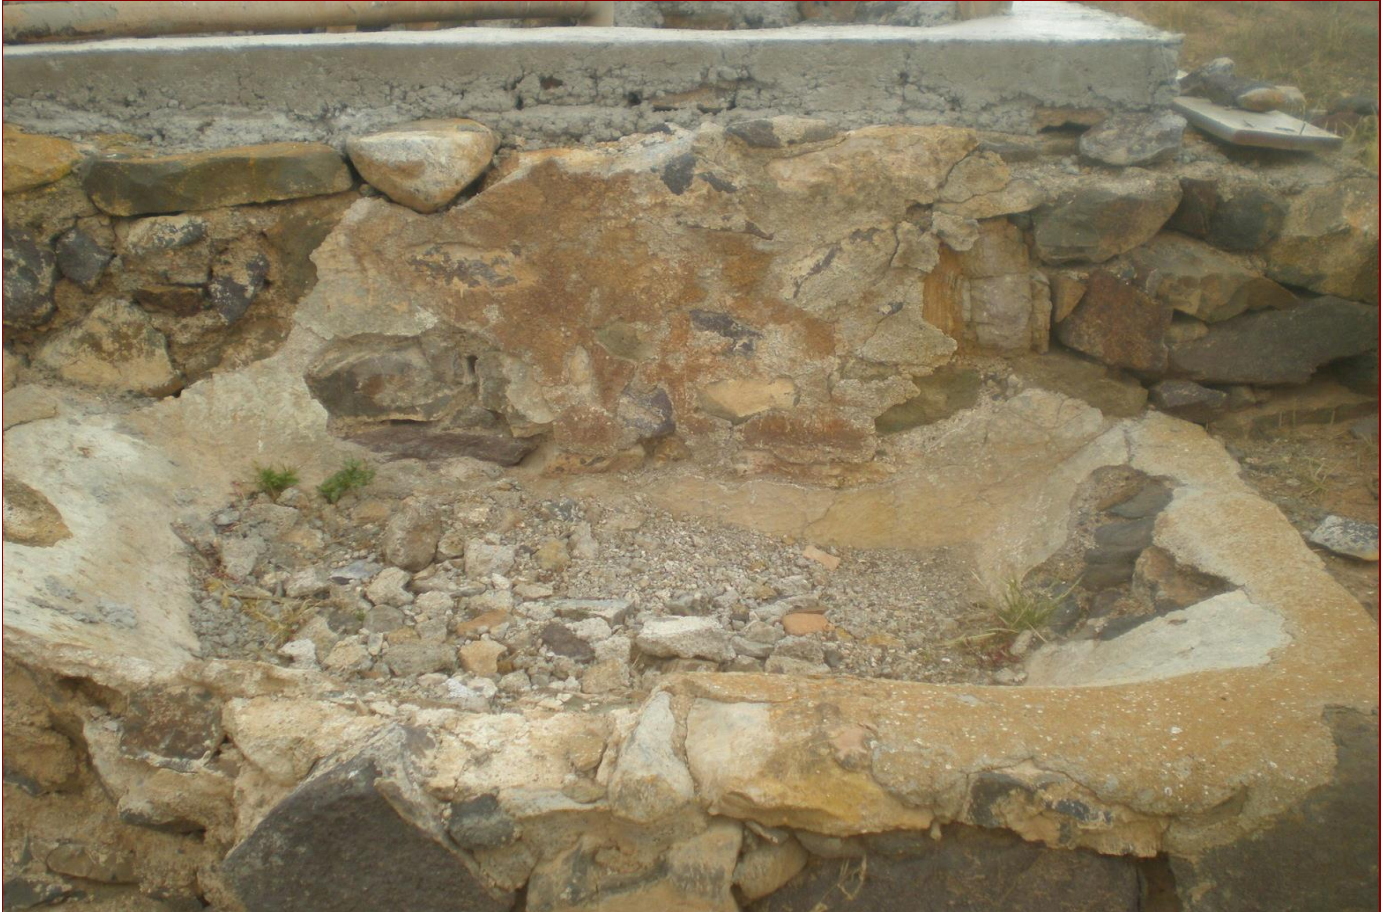
FOTOGRAFÍA

Descripción	Actividad agrícola que se ha utilizado tradicionalmente en Canarias para el cultivo de la cochinilla.
Tipología	Económico
Actividad relacionada	Agricultura
Bienes relacionados	Lomo Gordo
Contexto material	Sin elementos destacables a considerar
Uso actual	En uso
Estado de conservación	Bueno
Espacio natural protegido	Esta dentro del espacio natural protegido del parque rural de Betancuria (F-04)
Clase y categoría del suelo	R.P.N. - Rústico de Protección Natural

Criterio de catalogación	Actividad agrícola tradicional de interés
Grado de protección	Ambiental
Valor Etnográfico	Medio
Propuestas de actuación 1	Preventivas
Propuestas de actuación 2	
Propuestas de actuación 3

Tipos de intervención	Investigación - Valorización - Mantenimiento - Conservación - Consolidación - Restauración
Usos compatibles	Agrícola

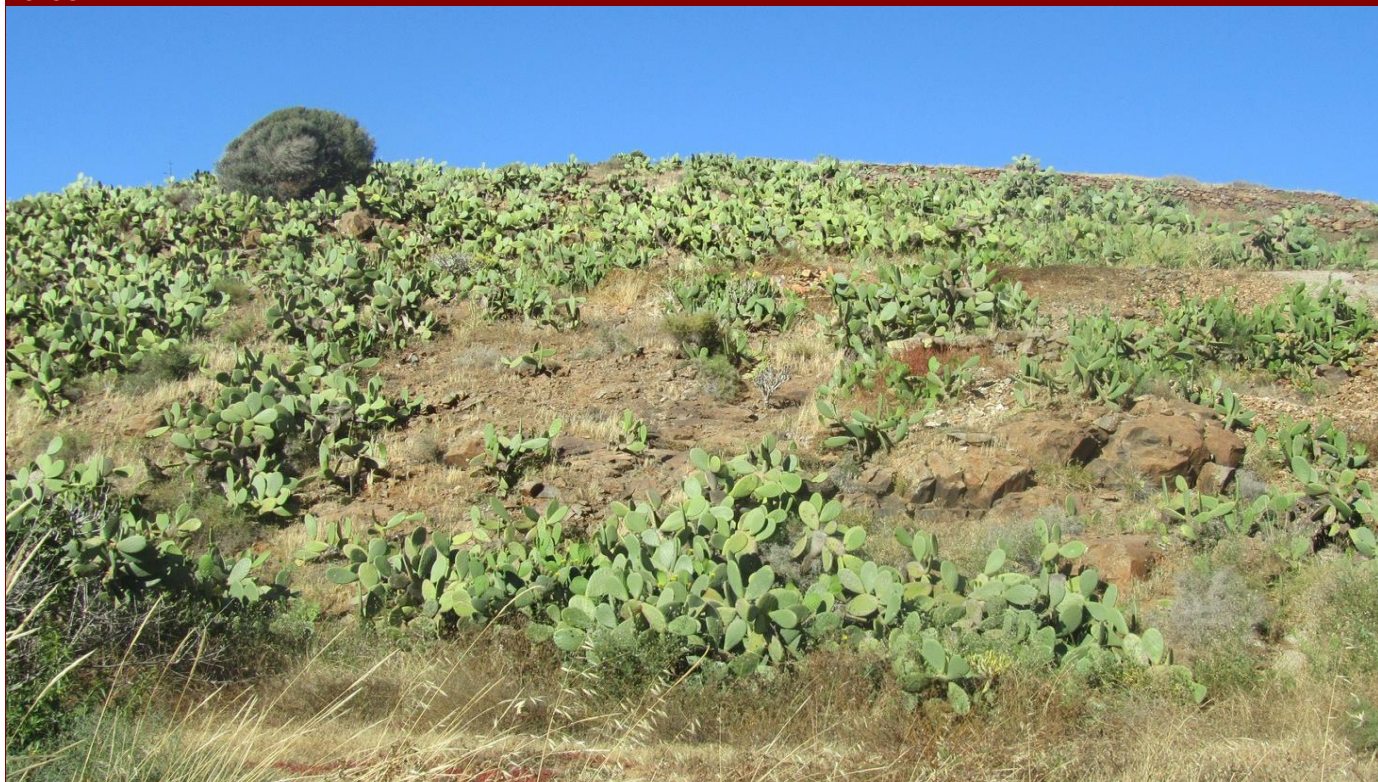
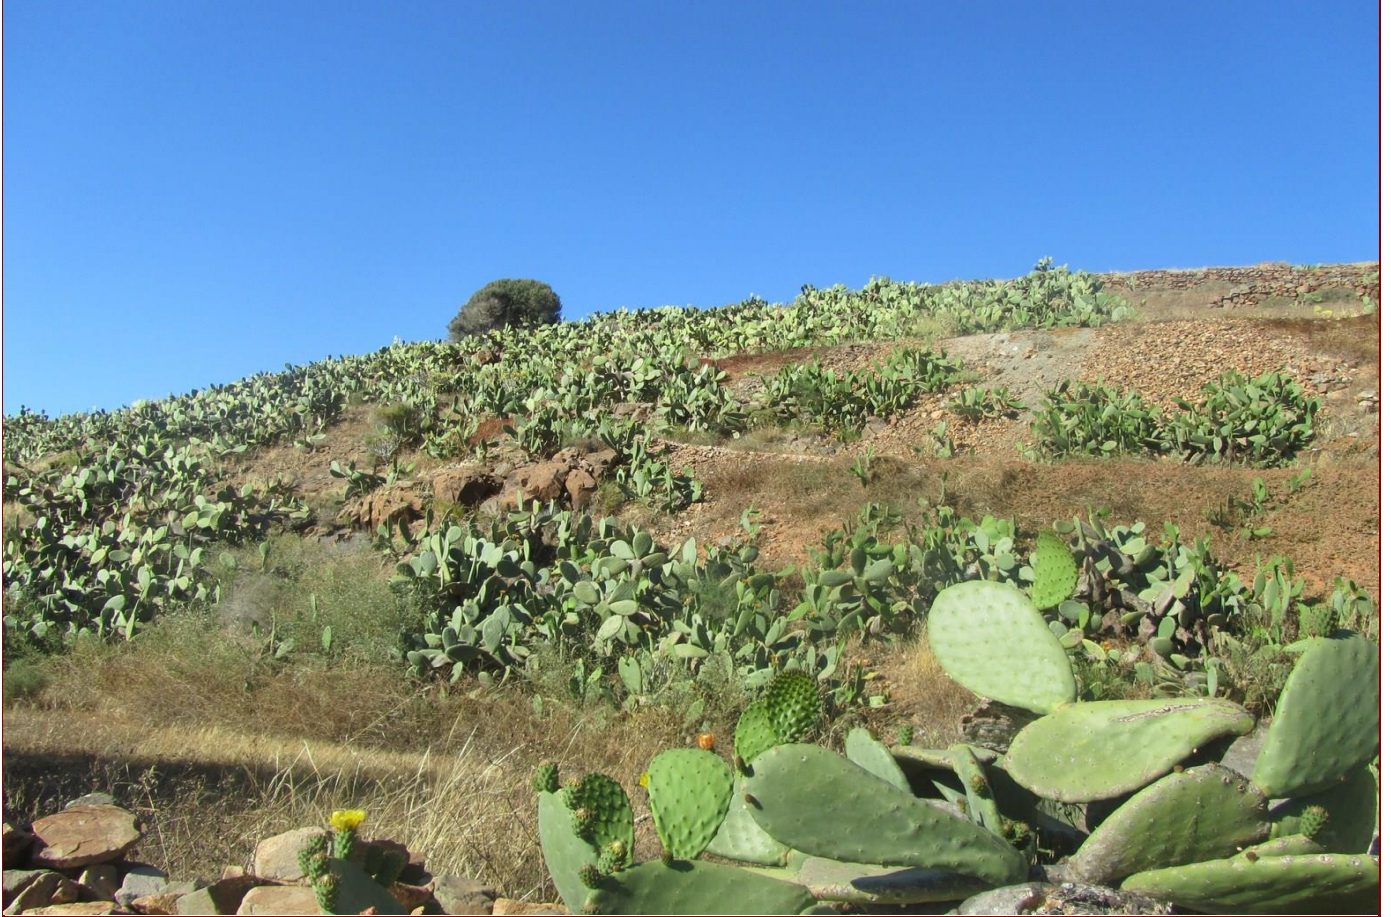
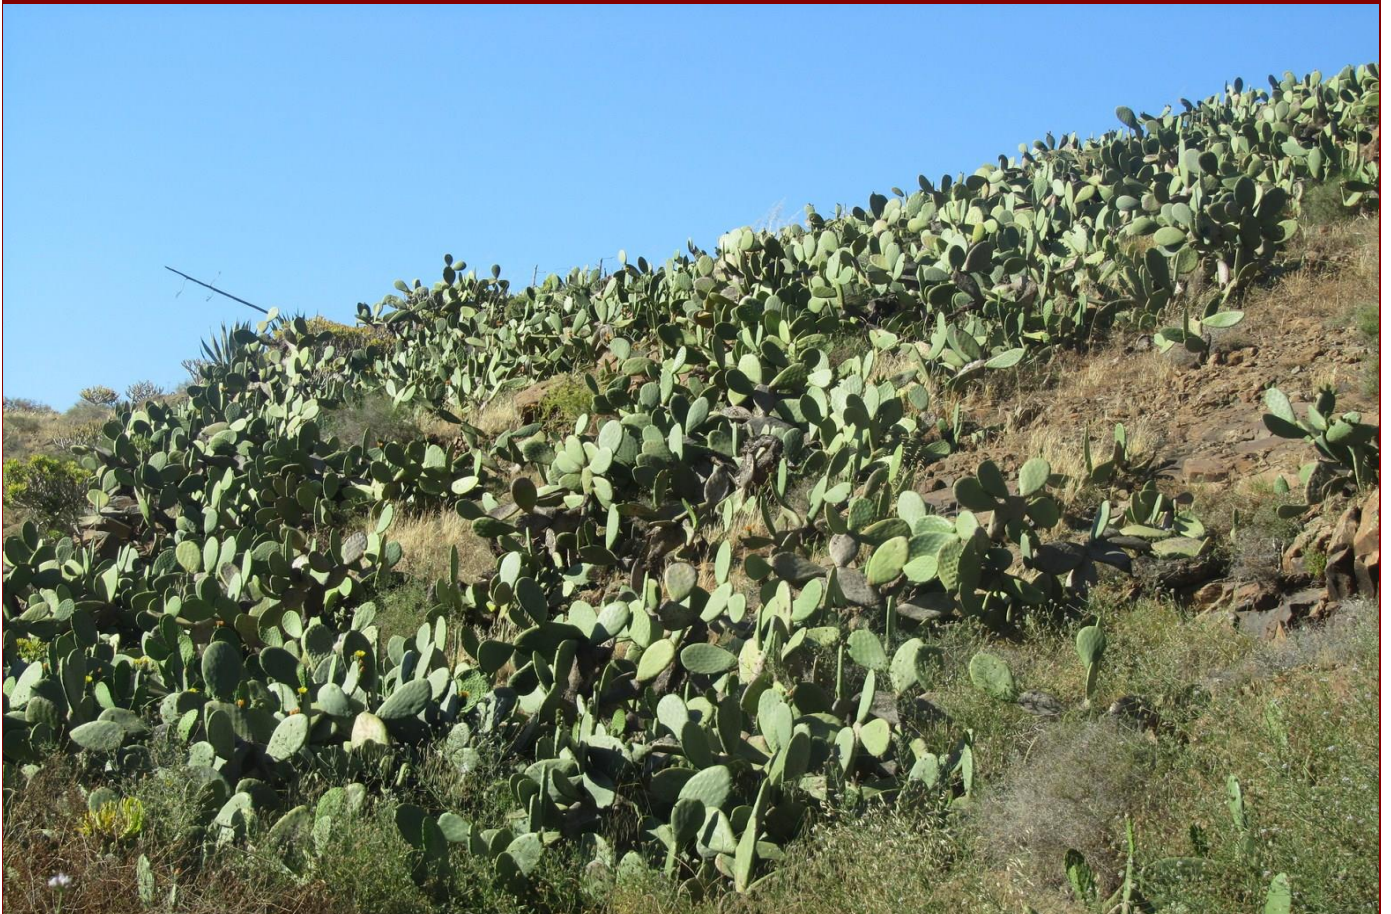
FOTOGRAFÍA

Descripción	Actividad agrícola que se ha utilizado tradicionalmente en Canarias para el cultivo de las piteras.
Tipología	Económico
Actividad relacionada	Agricultura
Bienes relacionados	Barranco de las Peñitas, Barranco de Palomares
Contexto material	Sin elementos destacables a considerar
Uso actual	En uso
Estado de conservación	Bueno
Espacio natural protegido	Esta dentro del espacio natural protegido del parque rural de Betancuria (F-04)
Clase y categoría del suelo	R.P.N. - Rústico de Protección Natural

Criterio de catalogación	Actividad agrícola tradicional de interés
Grado de protección	Ambiental
Valor Etnográfico	Medio
Propuestas de actuación 1	Preventivas
Propuestas de actuación 2	
Propuestas de actuación 3

Tipos de intervención	Investigación - Valorización - Mantenimiento - Conservación - Consolidación - Restauración
Usos compatibles	Agrícola

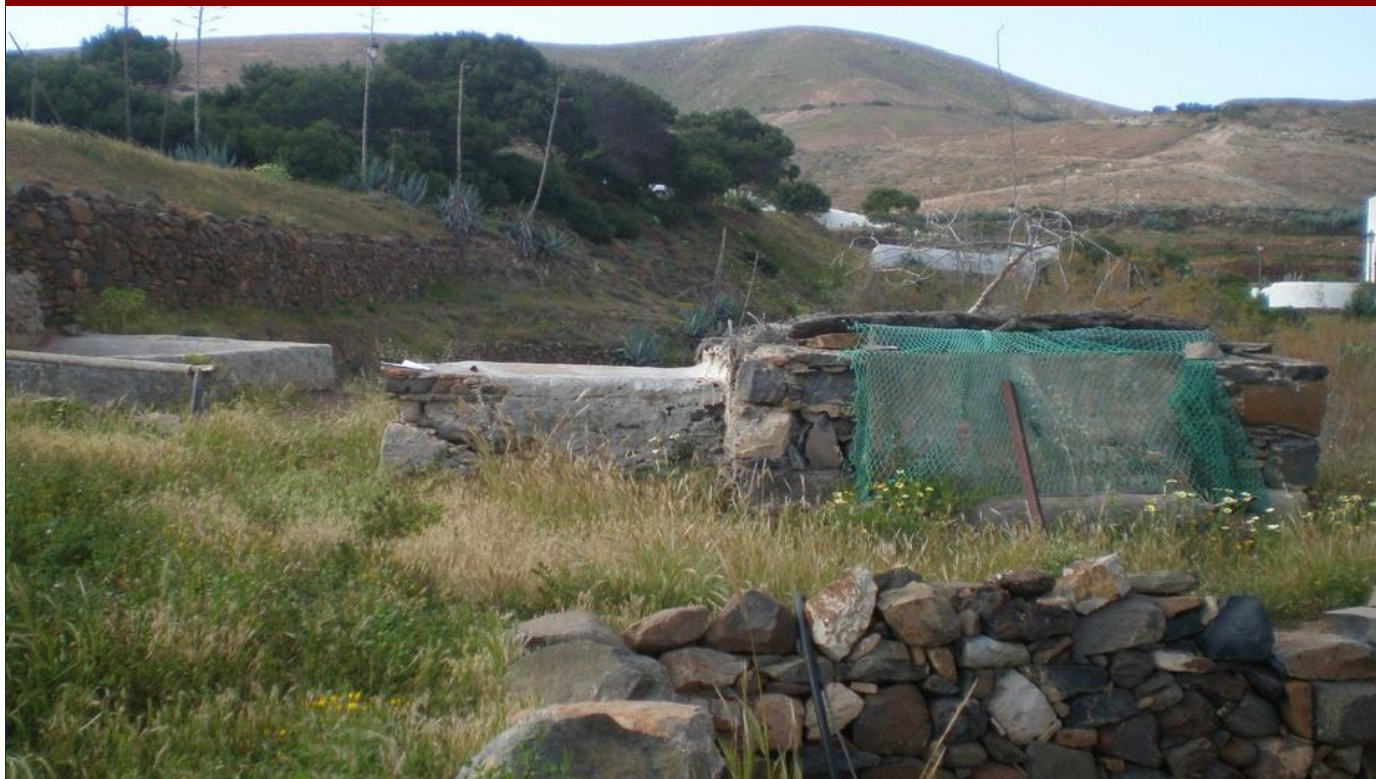
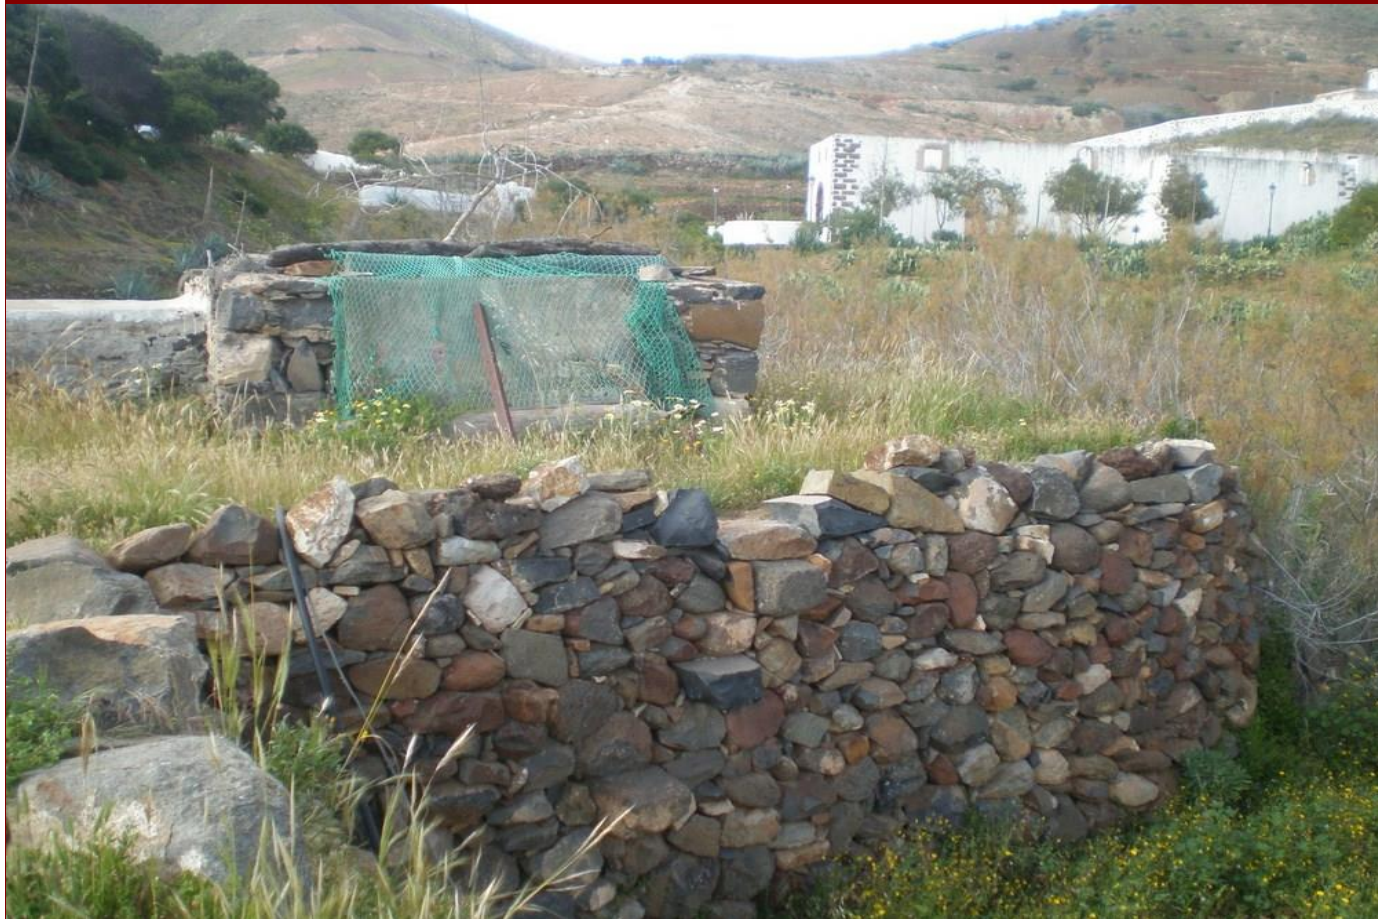
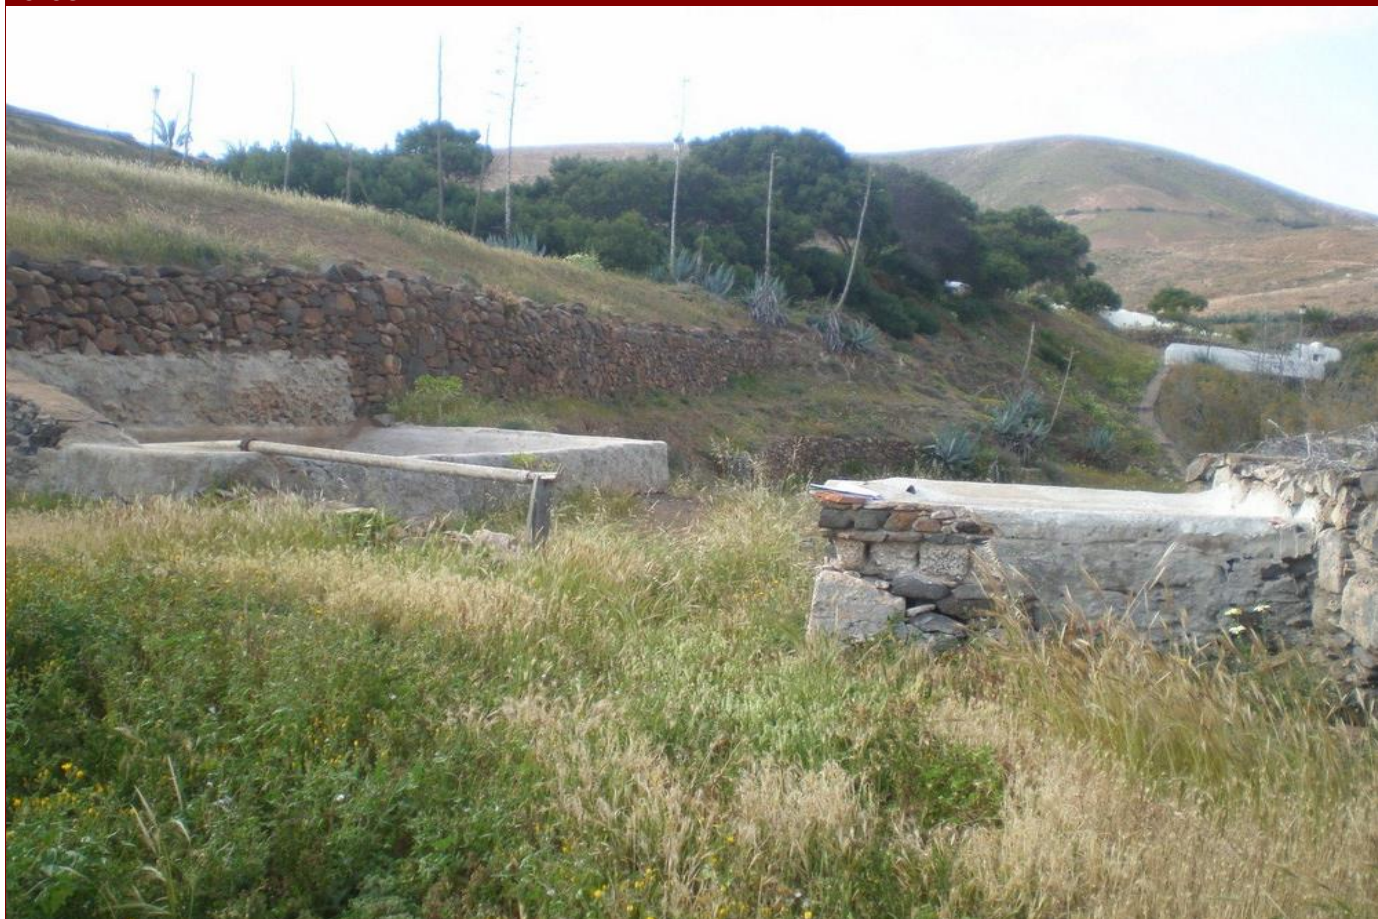
Descripción	Pozo realizado con paramentos de piedra seca.
Tipología	Económico
Actividad relacionada	Agricultura
Bienes relacionados	Barranco del Convento
Contexto material	Presenta un bebedero de piedra adosado
Uso actual	En desuso
Estado de conservación	Regular
Espacio natural protegido	Esta dentro del espacio natural protegido del parque rural de Betancuria (F-04)
Clase y categoría del suelo	S.U.C.U. - Suelo Urbano Consolidado

Observaciones	
Motivo de exclusión de la Carta Etnográfica y Arqueológica de Fuerteventura

Criterio de catalogación	Actividad hidráulica tradicional de interés
Grado de protección	Ambiental
Valor Etnográfico	Medio
Propuestas de actuación 1	Preventivas
Propuestas de actuación 2	
Propuestas de actuación 3

Tipos de intervención	Investigación - Valorización - Mantenimiento - Conservación - Consolidación - Restauración
Usos compatibles	Recursos hídricos

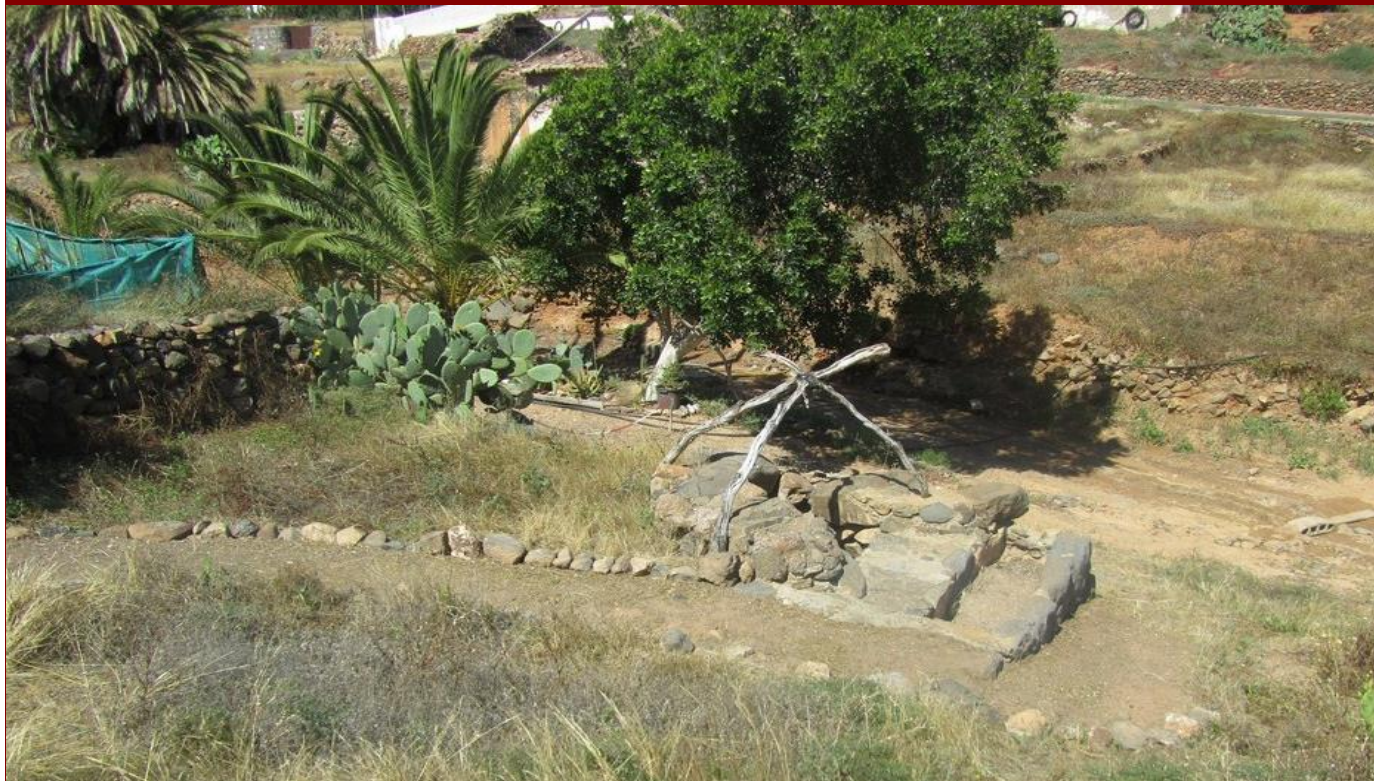
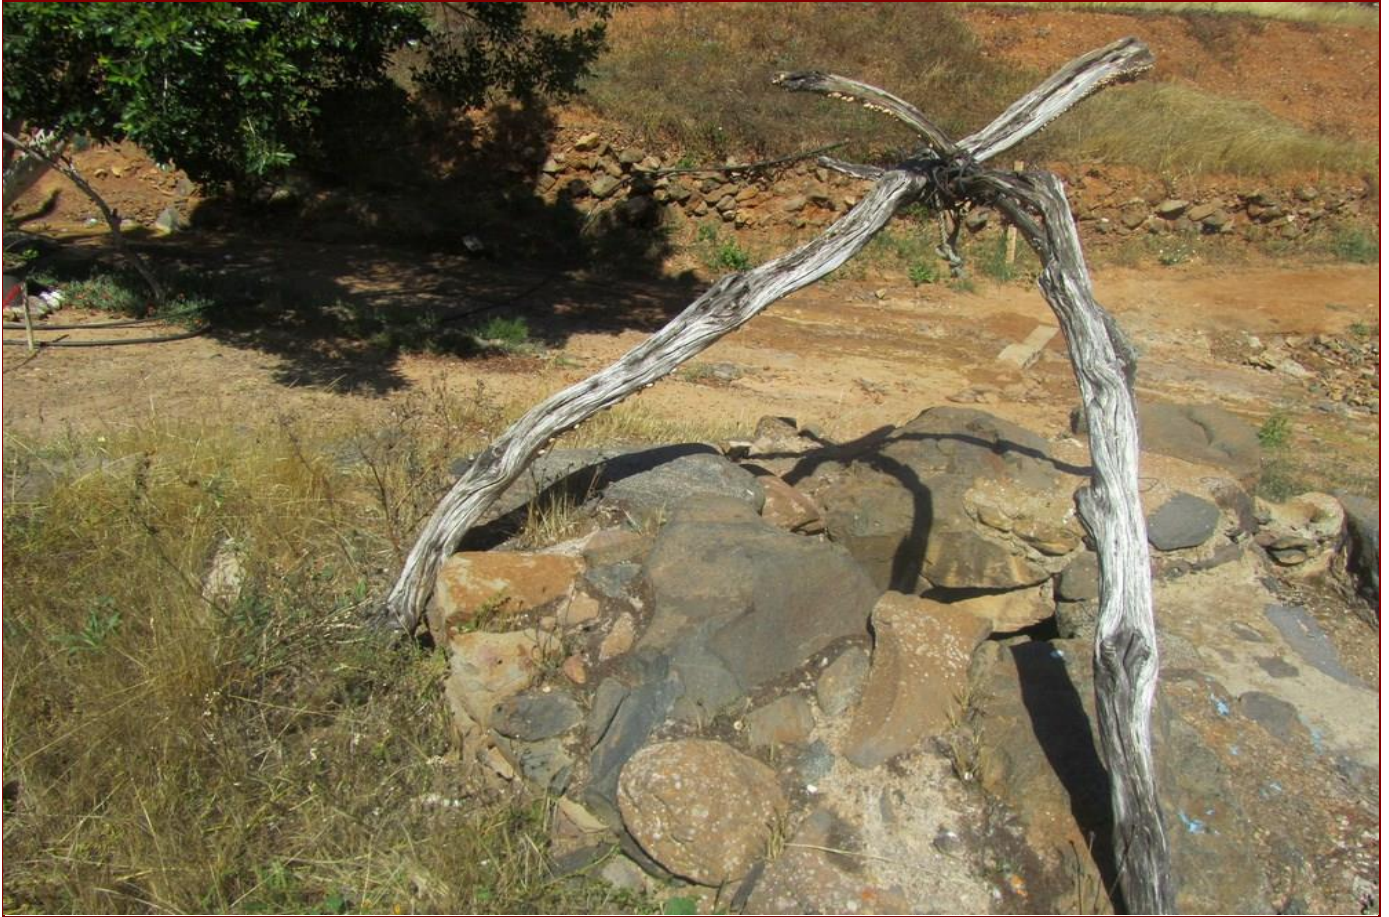
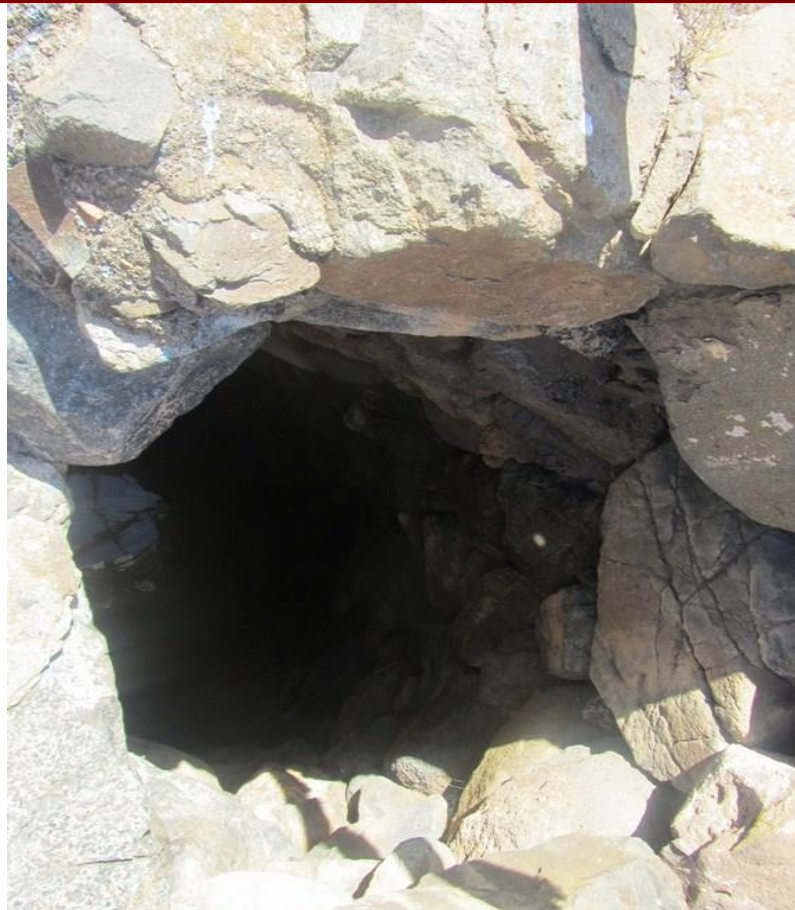
Descripción	Pozo realizado con paramentos de piedra seca y encalado con cemento.
Tipología	Económico
Actividad relacionada	Agricultura
Bienes relacionados	Barranco de Betancuria
Contexto material	Sin elementos destacables a considerar
Uso actual	En desuso
Estado de conservación	Malo
Espacio natural protegido	Esta dentro del espacio natural protegido del parque rural de Betancuria (F-04)
Clase y categoría del suelo	S.U.C.U. - Suelo Urbano Consolidado

Observaciones	
Motivo de exclusión de la Carta Etnográfica y Arqueológica de Fuerteventura

Criterio de catalogación	Actividad hidráulica tradicional de interés
Grado de protección	Ambiental
Valor Etnográfico	Medio
Propuestas de actuación 1	Preventivas
Propuestas de actuación 2	
Propuestas de actuación 3

Tipos de intervención	Investigación - Valorización - Mantenimiento - Conservación - Consolidación - Restauración
Usos compatibles	Recursos hídricos

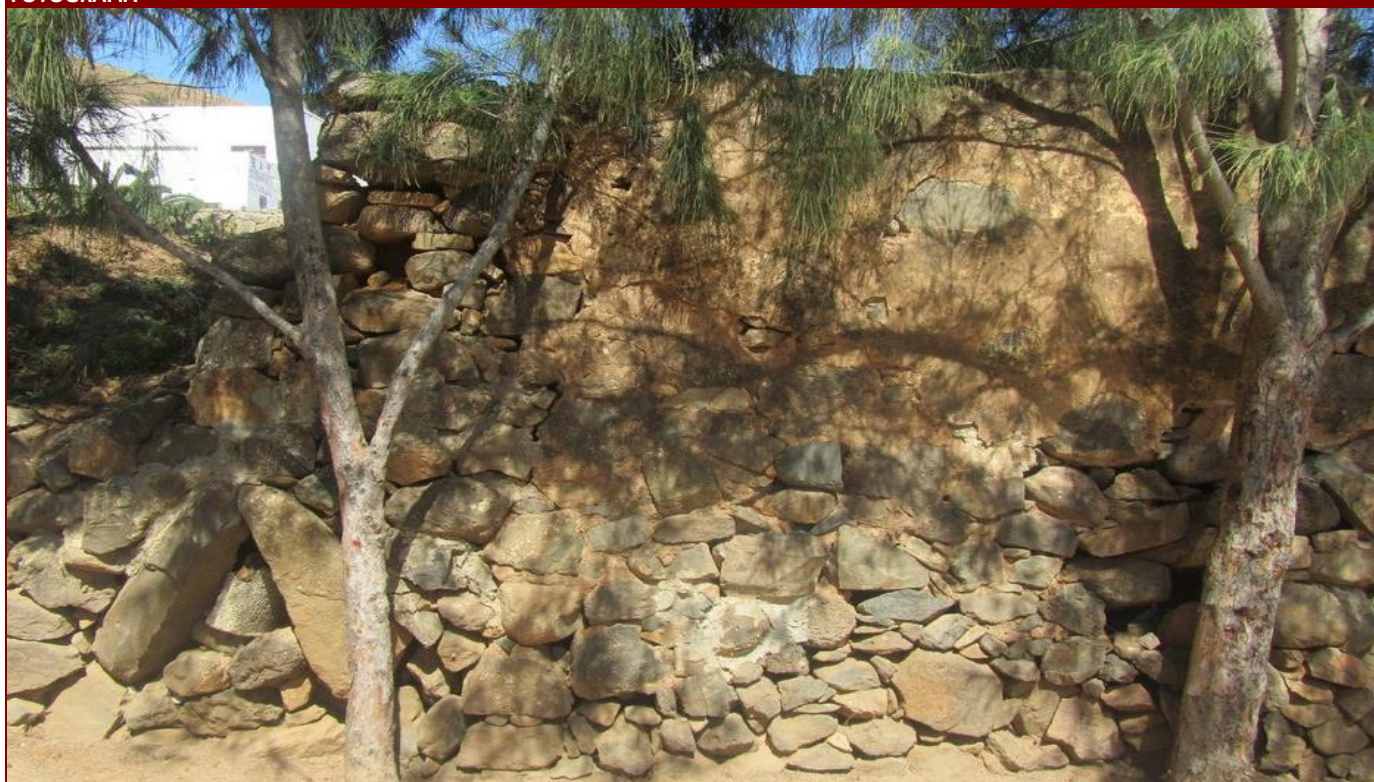
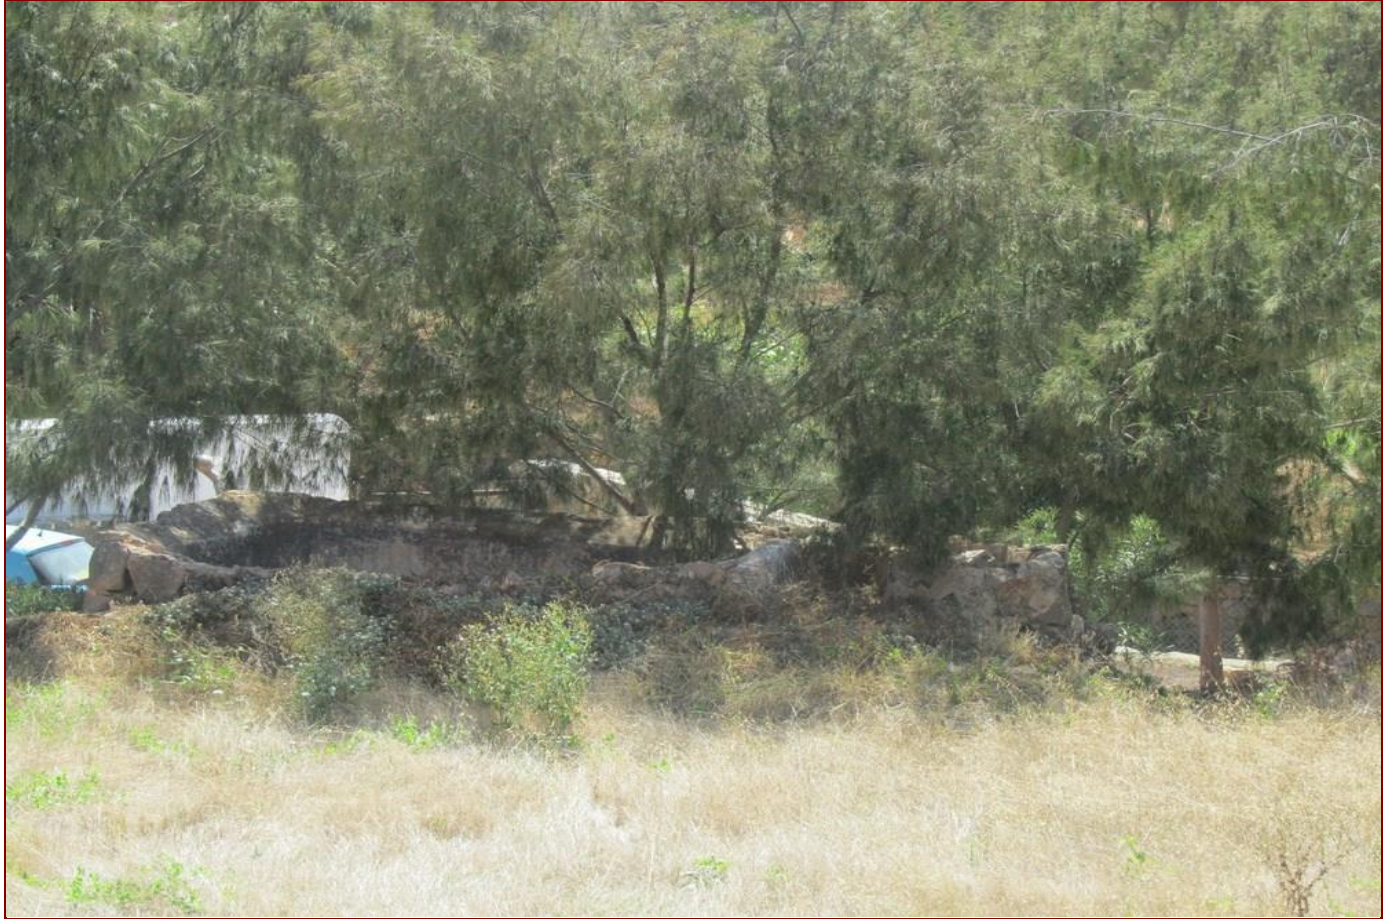
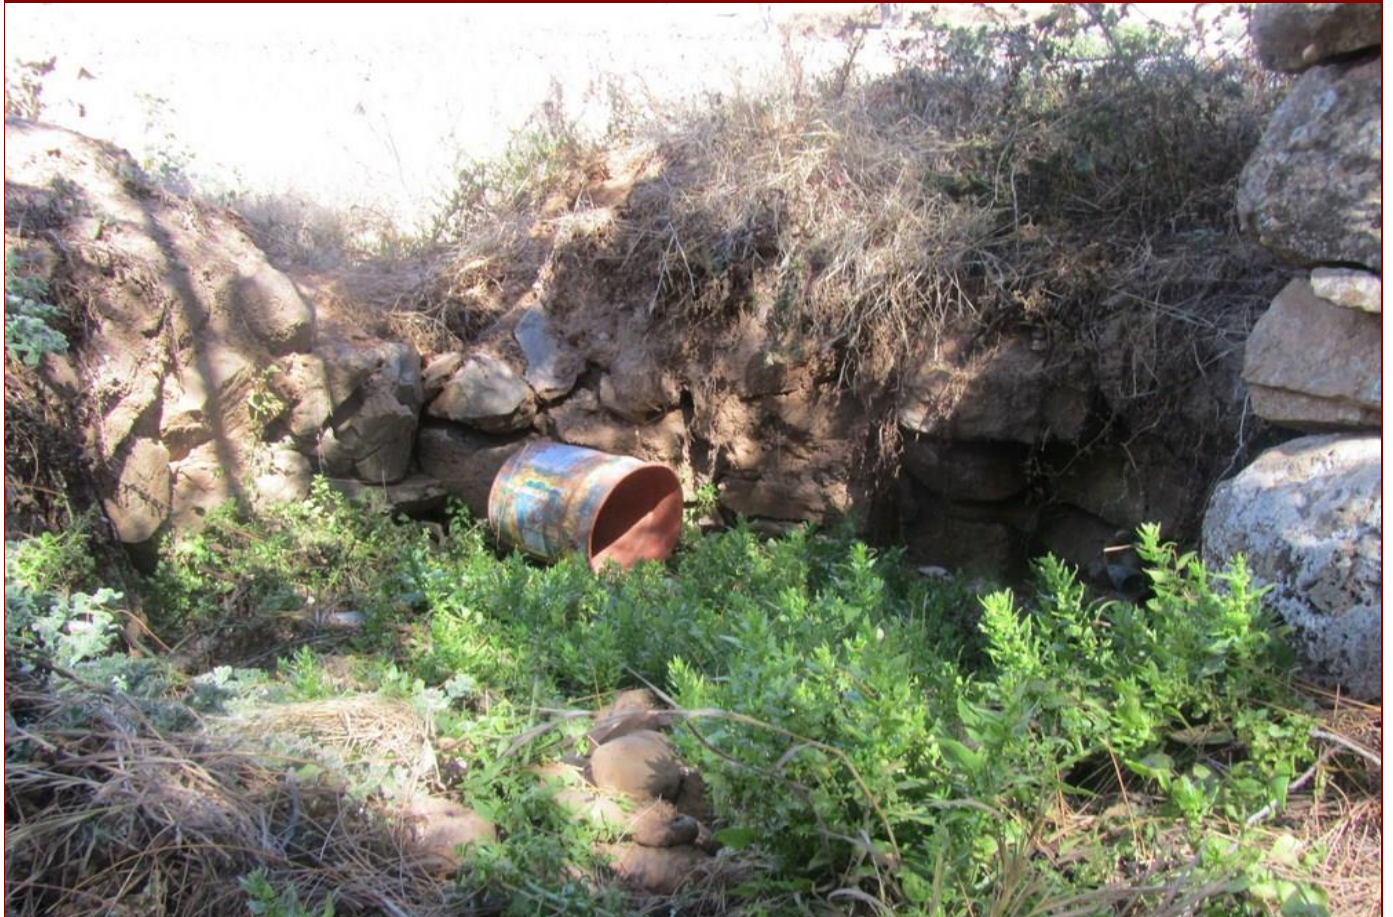
Descripción	Se aprecian los restos de un pozo realizado con paramentos de piedra seca.
Tipología	Económico
Actividad relacionada	Agricultura
Bienes relacionados	Ninguno
Contexto material	Sin elementos destacables a considerar
Uso actual	En desuso
Estado de conservación	Malo
Espacio natural protegido	Esta dentro del espacio natural protegido del parque rural de Betancuria (F-04)
Clase y categoría del suelo	R.P.A. - Rústico de Protección Agraria en Zona de Uso Tradicional

Observaciones	
Motivo de exclusión de la Carta Etnográfica y Arqueológica de Fuerteventura

Criterio de catalogación	Actividad hidráulica tradicional de interés
Grado de protección	Ambiental
Valor Etnográfico	Medio
Propuestas de actuación 1	Preventivas
Propuestas de actuación 2	
Propuestas de actuación 3

Tipos de intervención	Investigación - Valorización - Mantenimiento - Conservación - Consolidación - Restauración
Usos compatibles	Recursos hídricos
