CATÁLOGO DE PROTECCIÓN DE BIENES DEL INVENTARIO DEL PATRIMONIO ETNOGRÁFICO DE BETANCURIA

Ayuntamiento de
Betancuria

José Luis **Gutiérrez Padrón** & Asociados
— ARQUITECTOS —

FECHA: OCTUBRE DE 2023

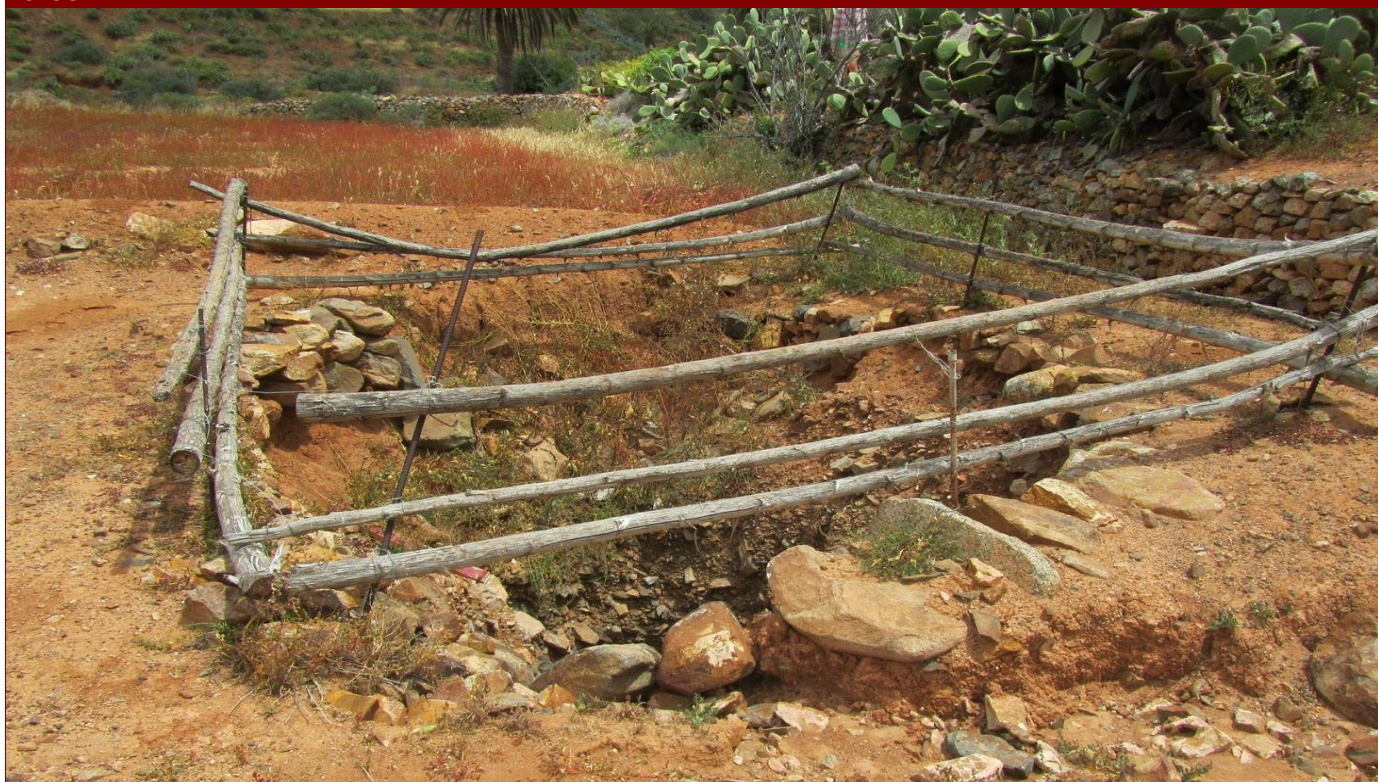
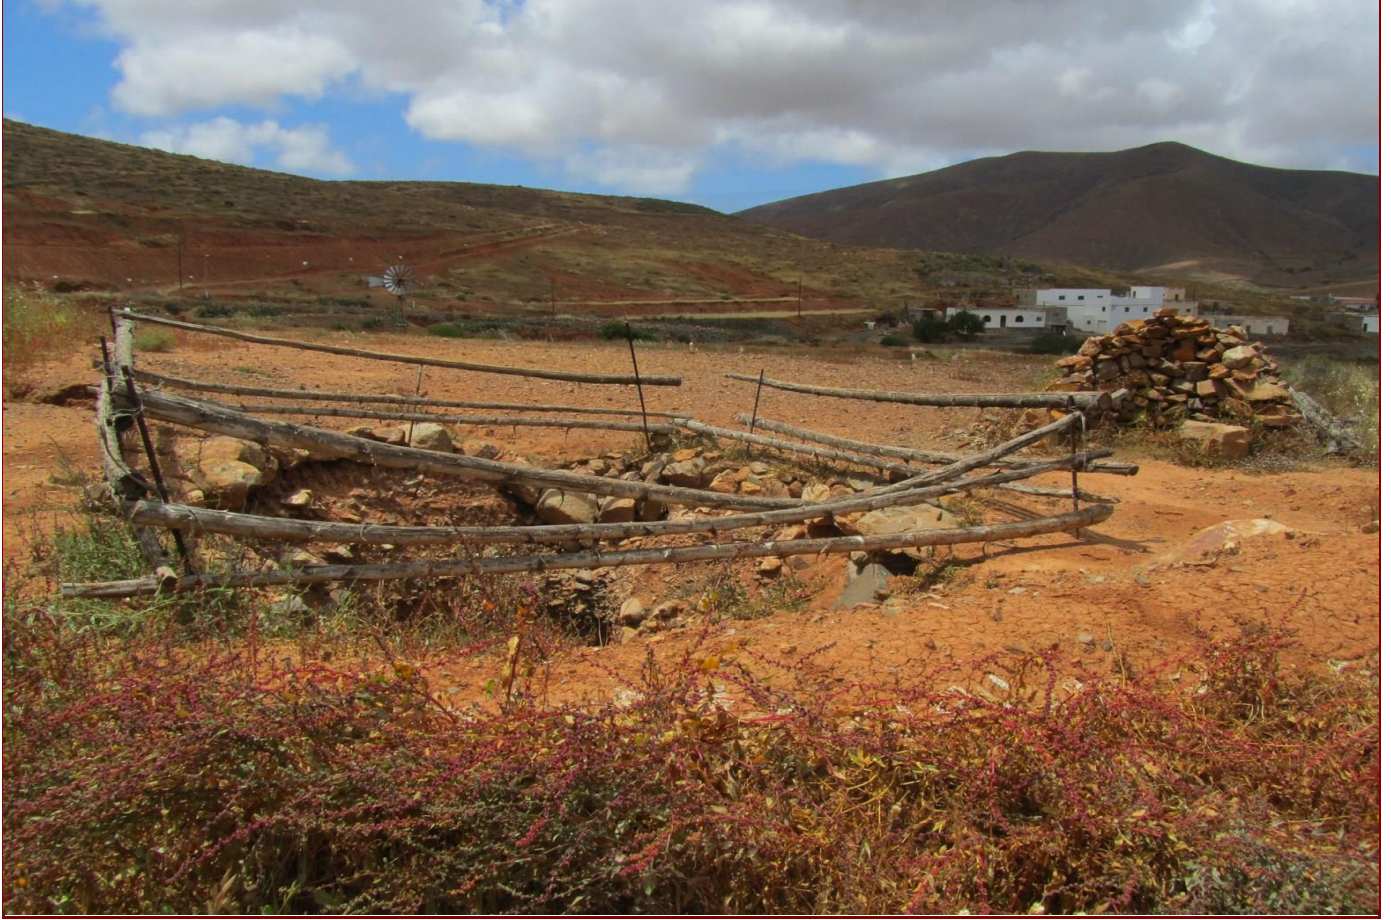
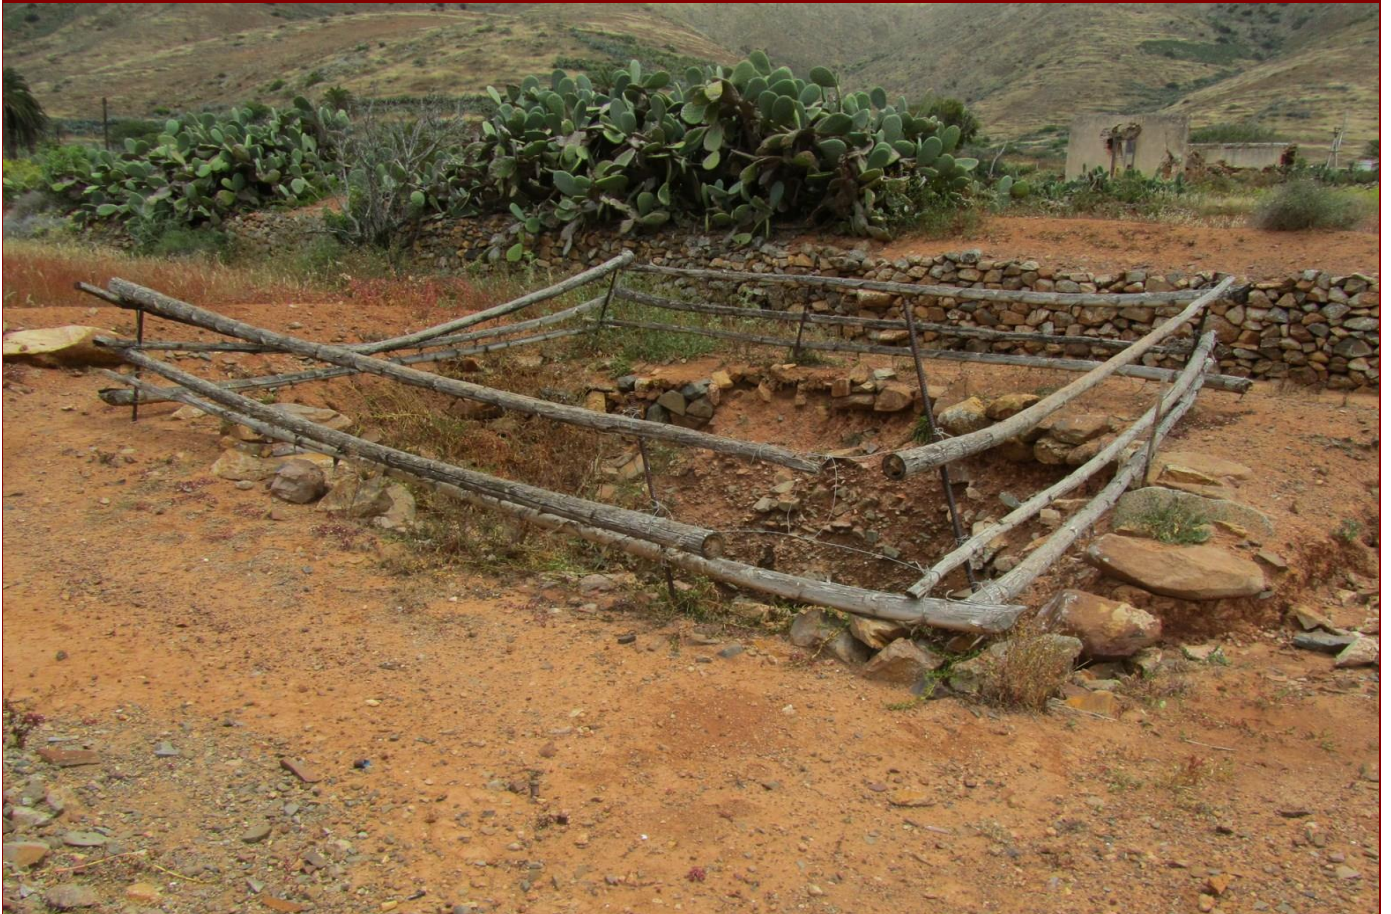
Descripción	Pozo realizado con paramentos de piedra seca y encalado con cemento.
Tipología	Económico
Actividad relacionada	Agricultura
Bienes relacionados	Valle del Corral y Lomo Gordo
Contexto material	Pozo con tanquilla
Uso actual	En desuso
Estado de conservación	Regular
Espacio natural protegido	Esta dentro del espacio natural protegido del parque rural de Betancuria (F-04)
Clase y categoría del suelo	R.P.A. - Rústico de Protección Agraria en Zona de Uso Tradicional

Observaciones	
Motivo de exclusión de la Carta Etnográfica y Arqueológica de Fuerteventura

Criterio de catalogación	Actividad hidráulica tradicional de interés
Grado de protección	Ambiental
Valor Etnográfico	Medio
Propuestas de actuación 1	Preventivas
Propuestas de actuación 2	
Propuestas de actuación 3

Tipos de intervención	Investigación - Valorización - Mantenimiento - Conservación - Consolidación - Restauración
Usos compatibles	Recursos hídricos

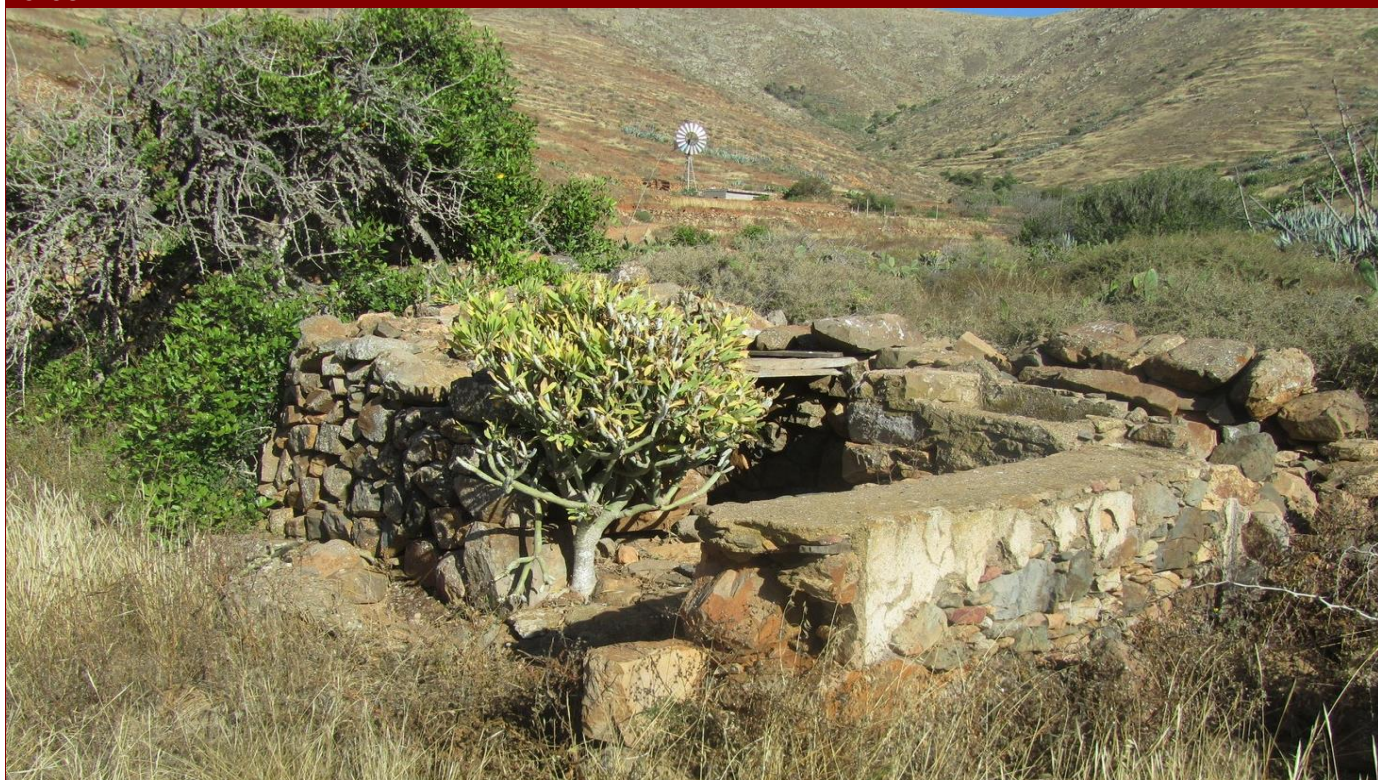
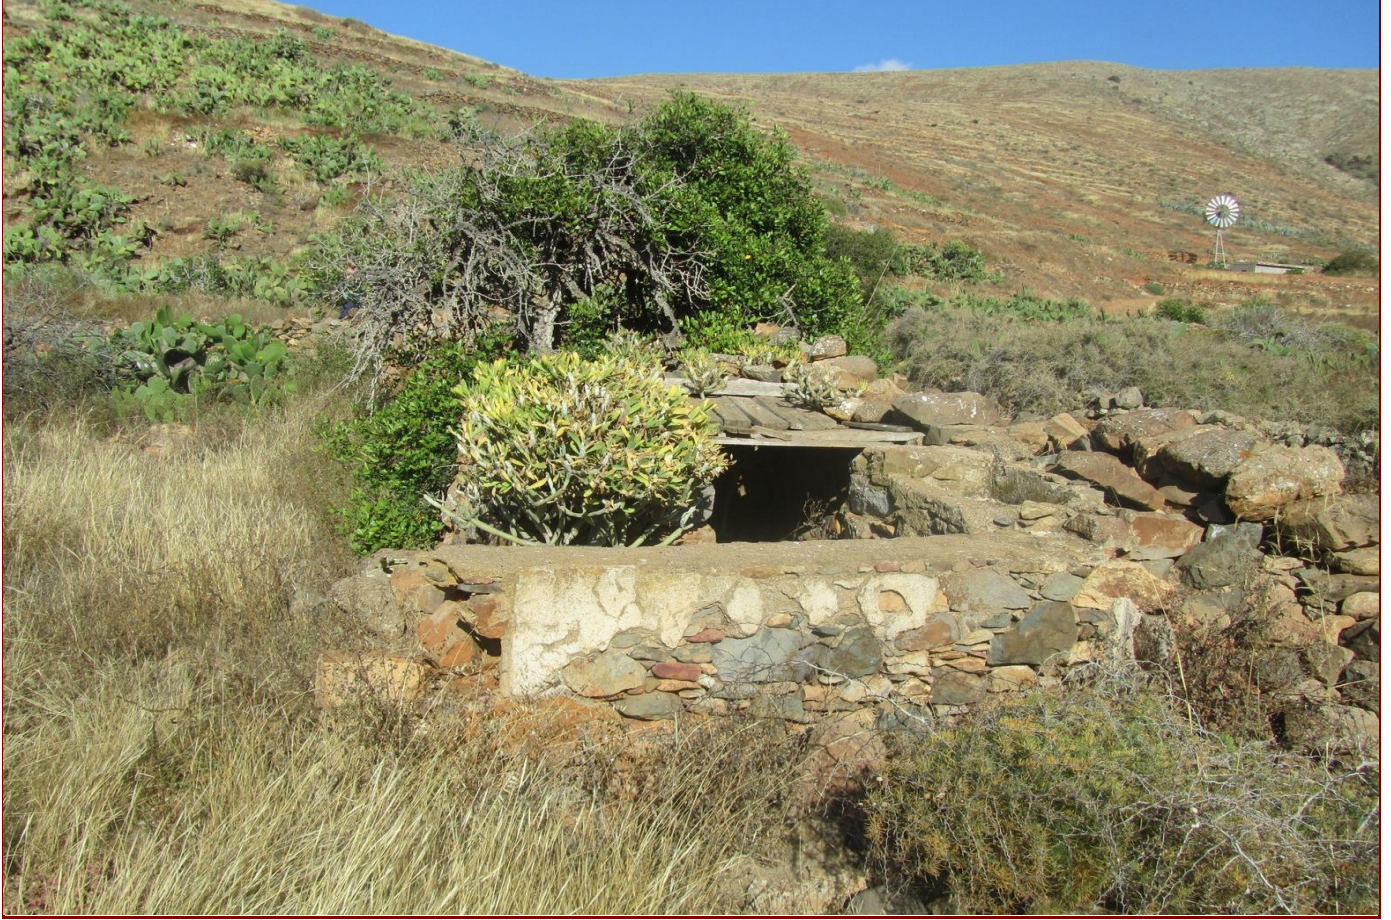
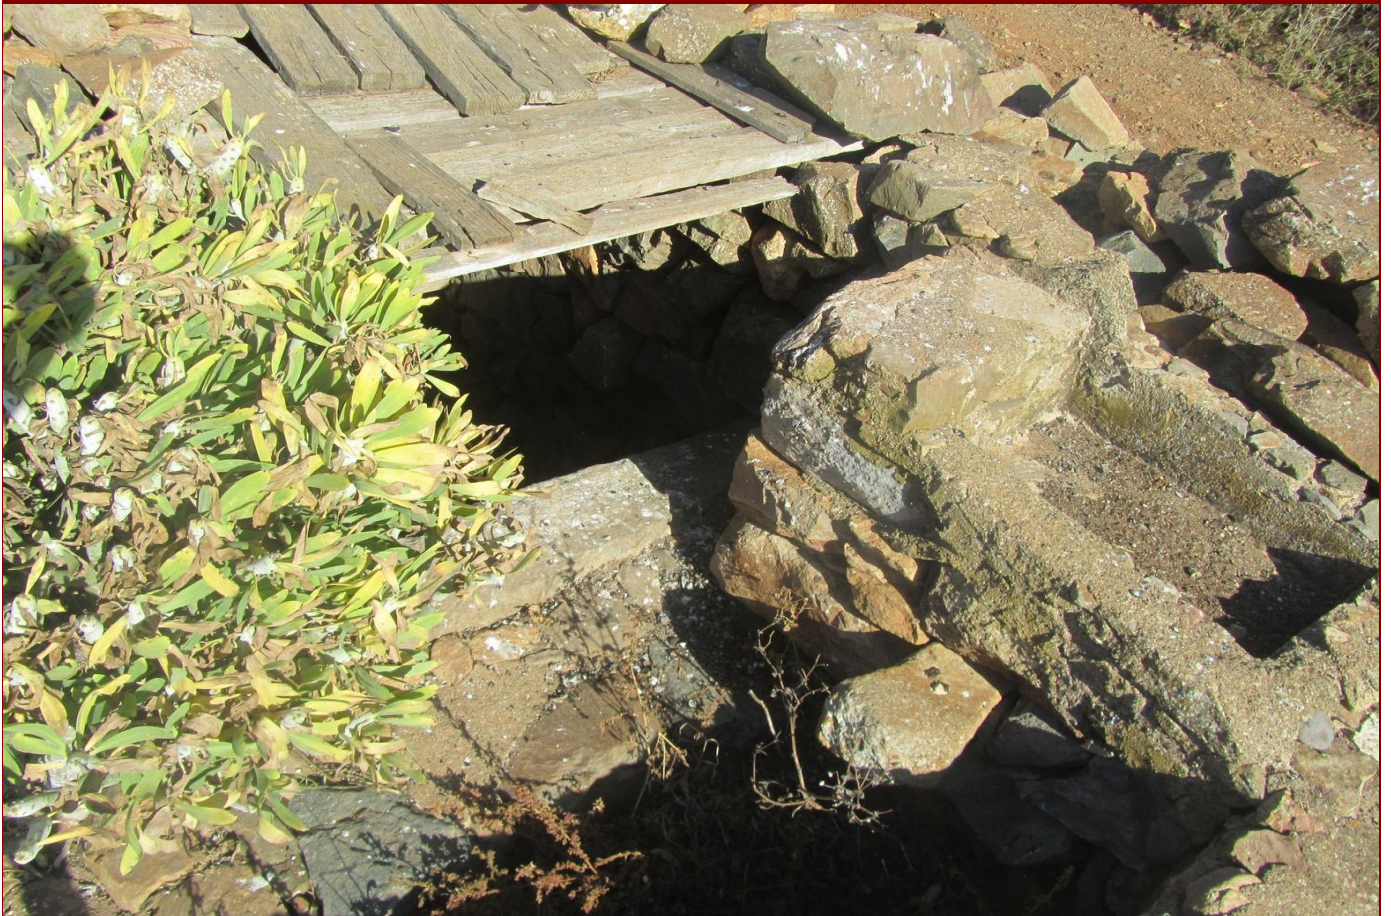
Descripción	Pozo realizado con paramentos de piedra seca.
Tipología	Económico
Actividad relacionada	Agricultura
Bienes relacionados	Lugar Casa de Piedra
Contexto material	Sin elementos destacables a considerar
Uso actual	En desuso
Estado de conservación	Regular
Espacio natural protegido	Esta dentro del espacio natural protegido del parque rural de Betancuria (F-04)
Clase y categoría del suelo	A.R.-Suelo Rústico de Asentamiento Rural

Observaciones	Se han añadido elementos modernos al pozo.
Motivo de exclusión de la Carta Etnográfica y Arqueológica de Fuerteventura

Criterio de catalogación	Actividad hidráulica tradicional de interés
Grado de protección	Ambiental
Valor Etnográfico	Alto
Propuestas de actuación 1	Preventivas
Propuestas de actuación 2	
Propuestas de actuación 3

Tipos de intervención	Investigación - Valorización - Mantenimiento - Conservación - Consolidación - Restauración
Usos compatibles	Recursos hídricos

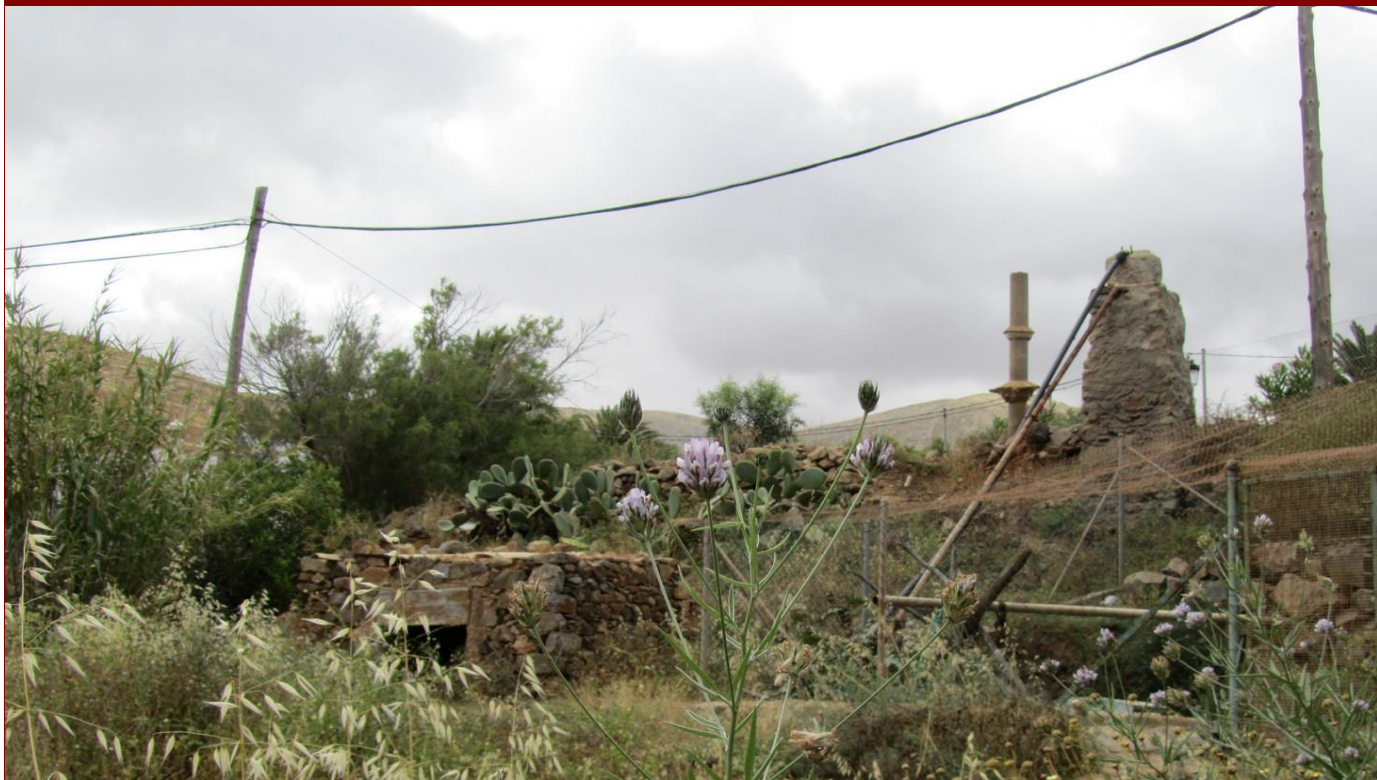
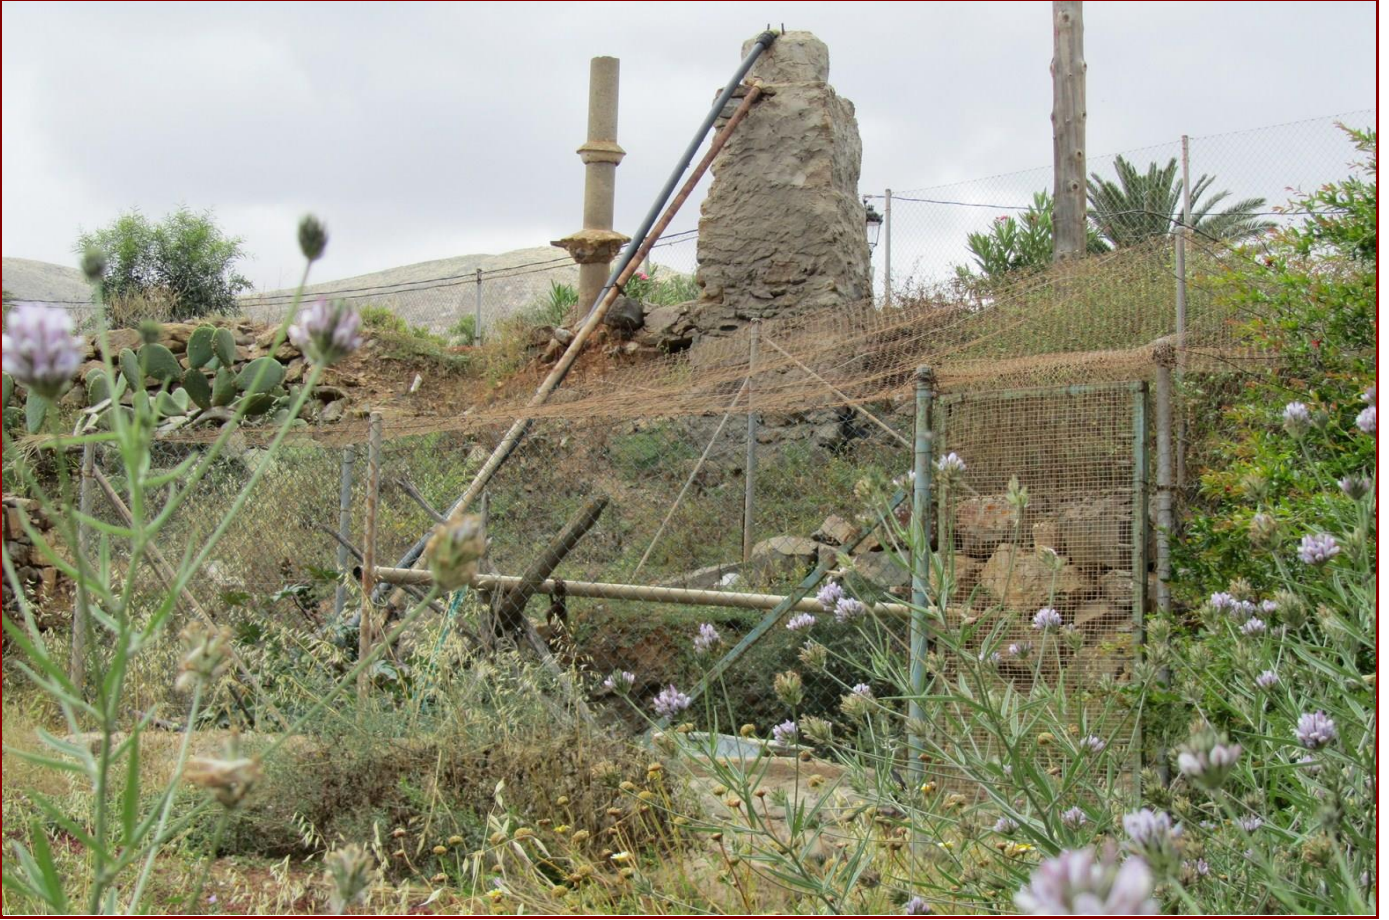
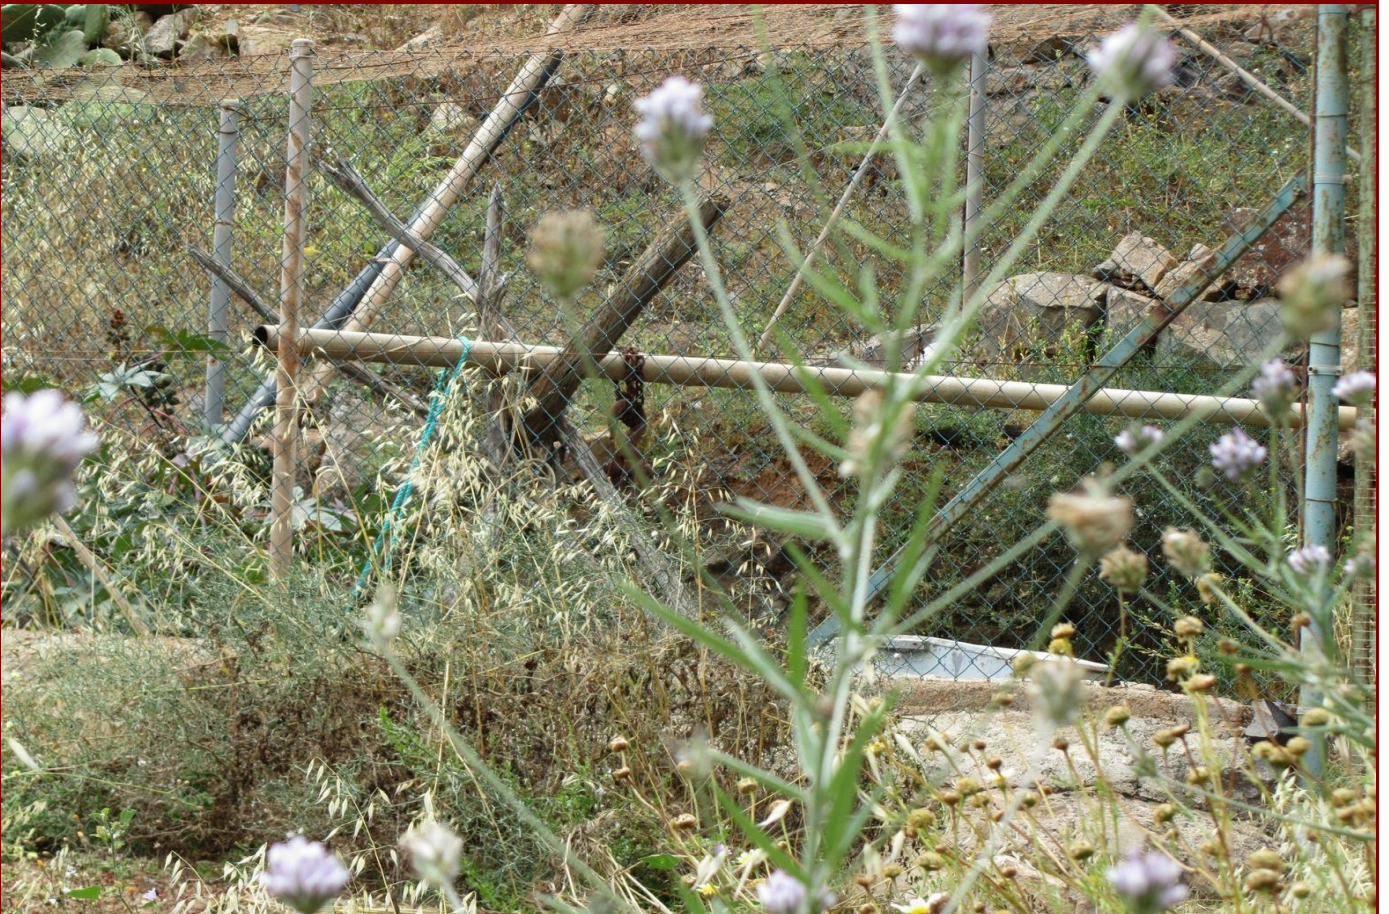
Descripción	Pozo realizado con paramentos de piedra seca, el cual ha sido encalado con cemento en algunas zonas del exterior dehandando a relucir las caras nobles de algunas piedras.
Tipología	Económico
Actividad relacionada	Agricultura
Bienes relacionados	Lugar la Vega Vieja
Contexto material	Sin elementos destacables a considerar
Uso actual	En uso
Estado de conservación	Bueno
Espacio natural protegido	Esta dentro del espacio natural protegido del parque rural de Betancuria (F-04)
Clase y categoría del suelo	A.A.-Suelo Rústico de Asentamiento Agrícola

Observaciones	
Motivo de exclusión de la Carta Etnográfica y Arqueológica de Fuerteventura

Criterio de catalogación	Actividad hidráulica tradicional de interés
Grado de protección	Ambiental
Valor Etnográfico	Medio
Propuestas de actuación 1	Preventivas
Propuestas de actuación 2	
Propuestas de actuación 3

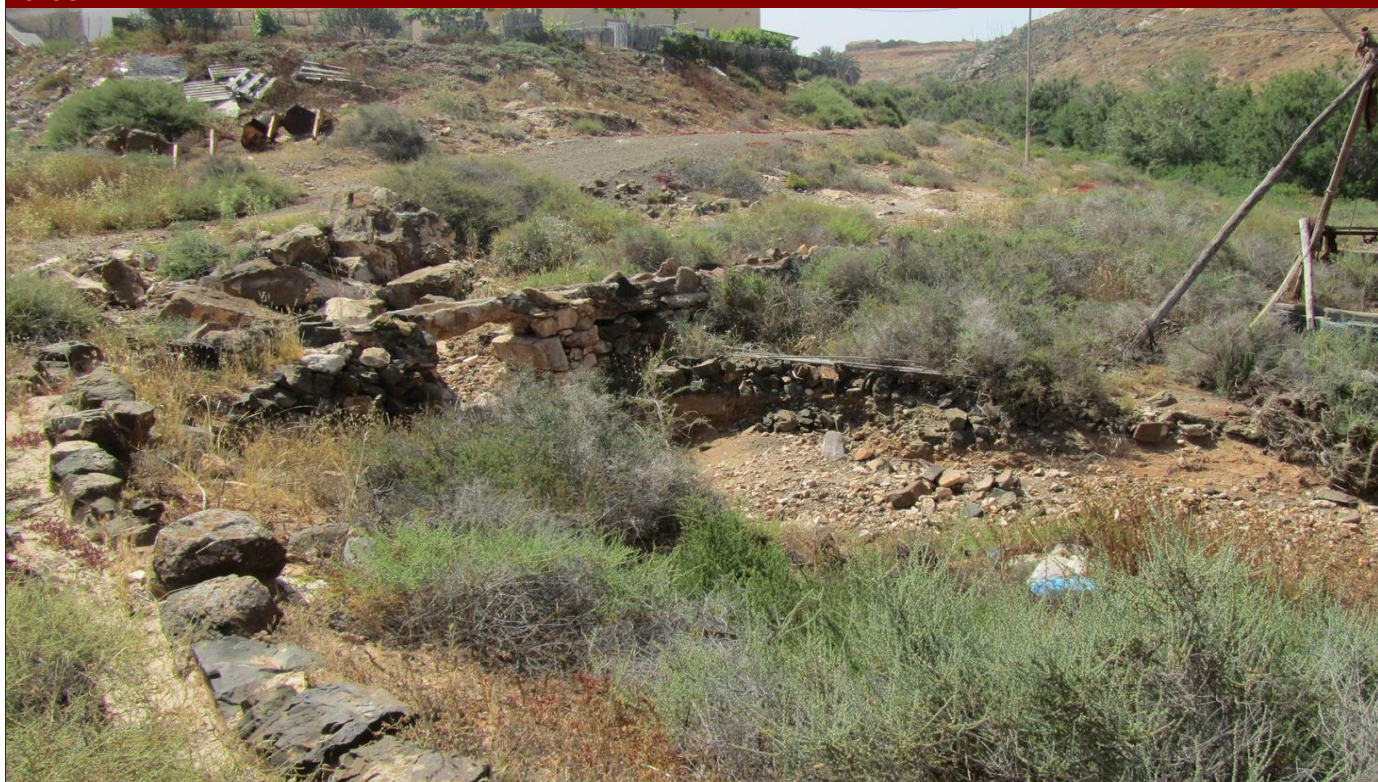
FOTOGRAFÍA

Descripción	Pozo realizado con paramentos de piedra seca, el cual ha sido encalado con cemento en algunas zonas del exterior deando a relucir las caras nobles de algunas piedra.
Tipología	Económico
Actividad relacionada	Agricultura
Bienes relacionados	Ninguno
Contexto material	Cerca de encuentra un estanque
Uso actual	En desuso
Estado de conservación	Regular
Espacio natural protegido	Esta fuera del espacio natural protegido del parque rural de Betancuria (F-04)
Clase y categoría del suelo	R.P.A. - Rústico de Protección Agraria en Zona de Uso Tradicional

Tipos de intervención	Investigación - Valorización - Mantenimiento - Conservación - Consolidación - Restauración
Usos compatibles	Recursos hídricos

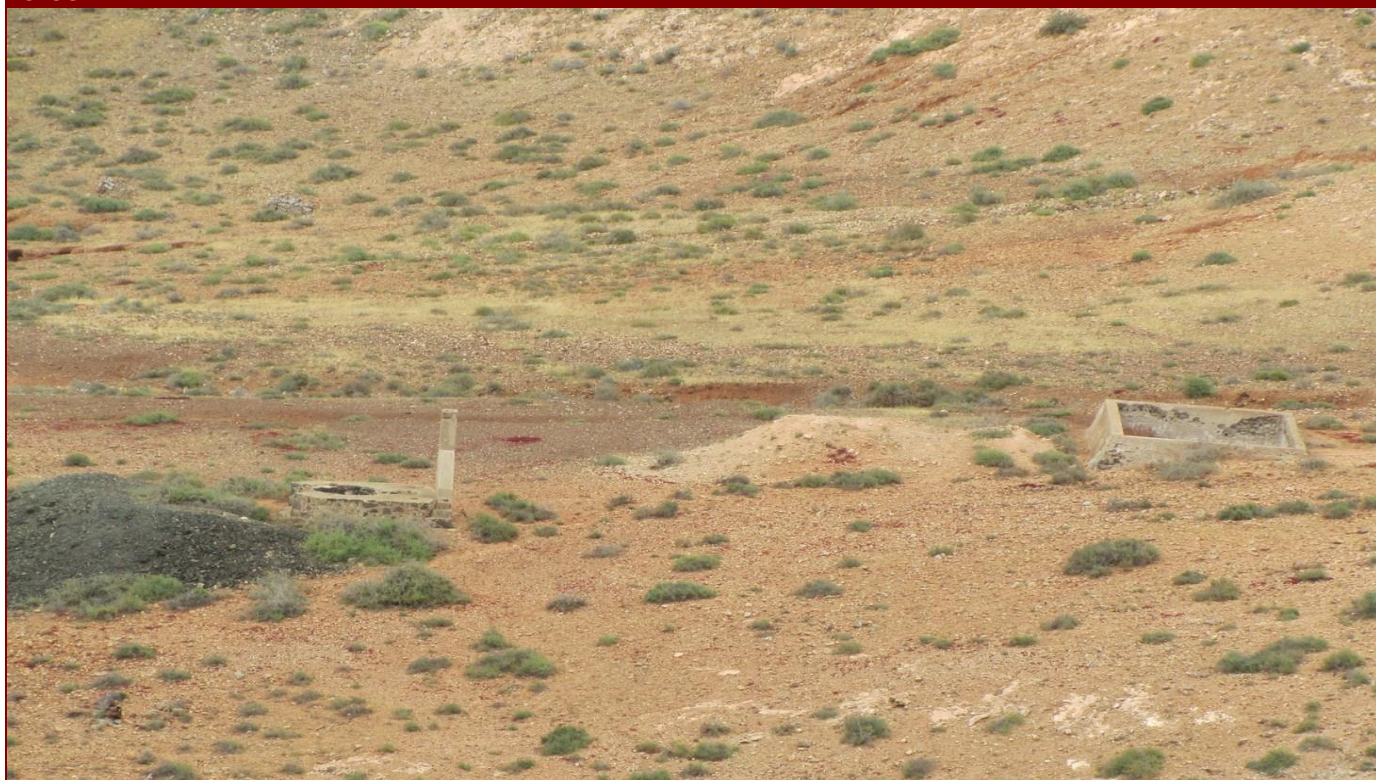
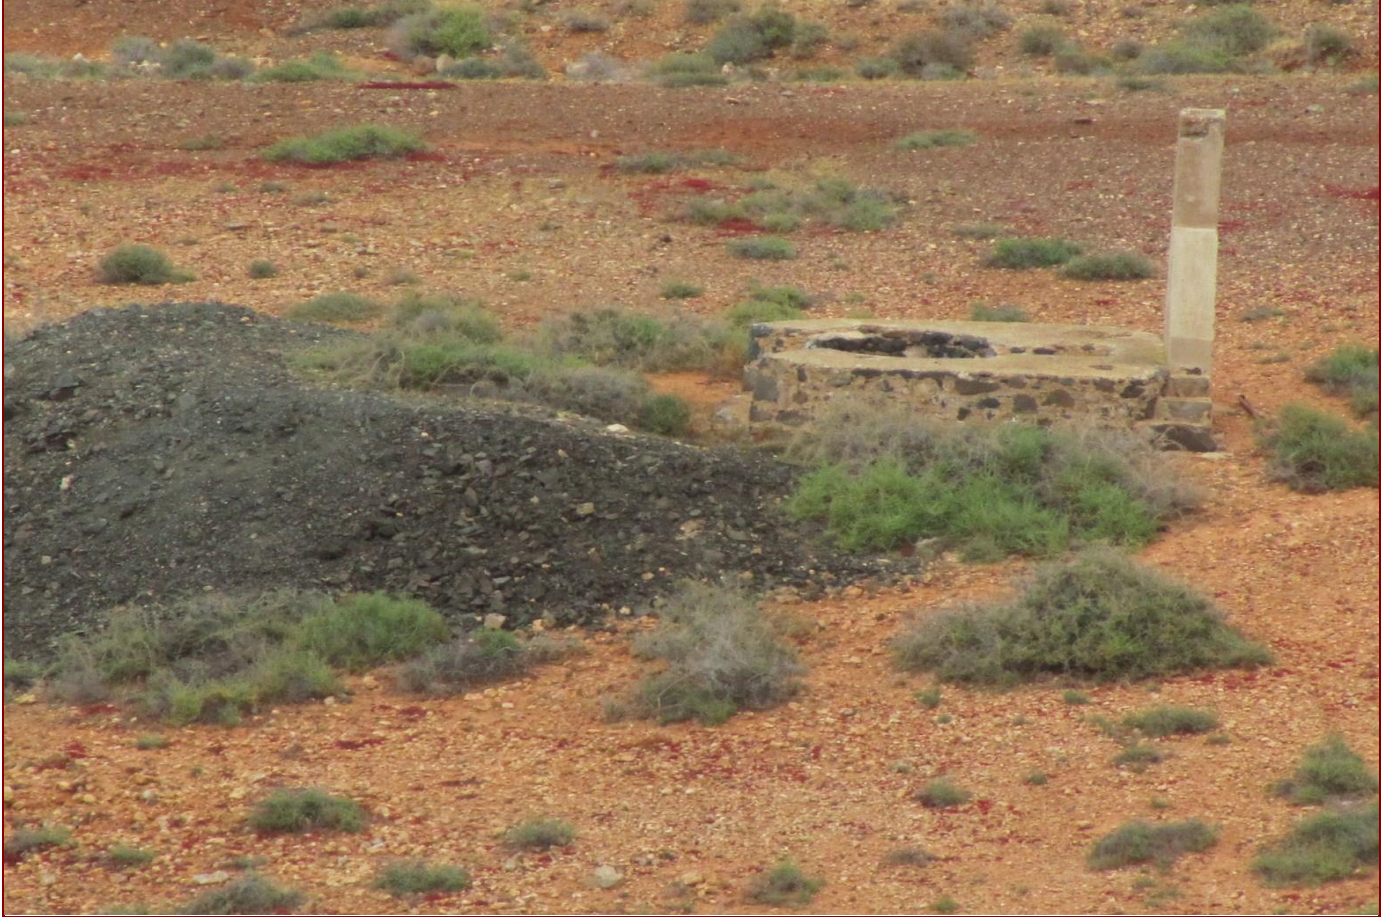
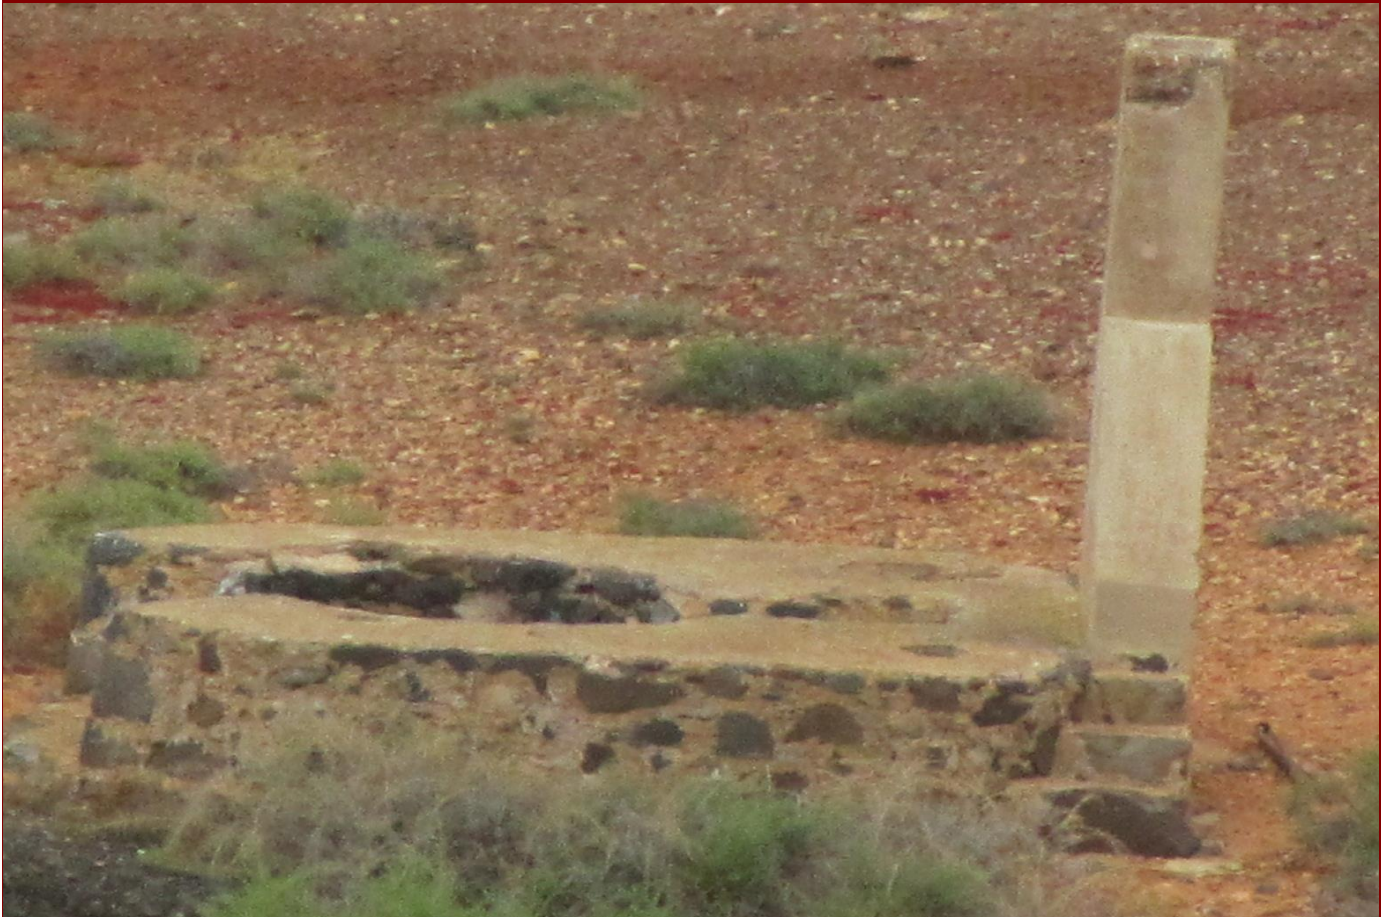
FOTOGRAFÍA

Descripción	Pozo realizado con paramentos de piedra seca, el cual ha sido encalado con cemento en algunas zonas del exterior.
Tipología	Económico
Actividad relacionada	Agricultura
Bienes relacionados	Tablero de la Galera
Contexto material	Cuenta con una gavia
Uso actual	En uso
Estado de conservación	Regular
Espacio natural protegido	Esta dentro del espacio natural protegido del parque rural de Betancuria (F-04)
Clase y categoría del suelo	R.P.N. - Rústico de Protección Natural

Tipos de intervención	Investigación - Valorización - Mantenimiento - Conservación - Consolidación - Restauración
Usos compatibles	Recursos hídricos

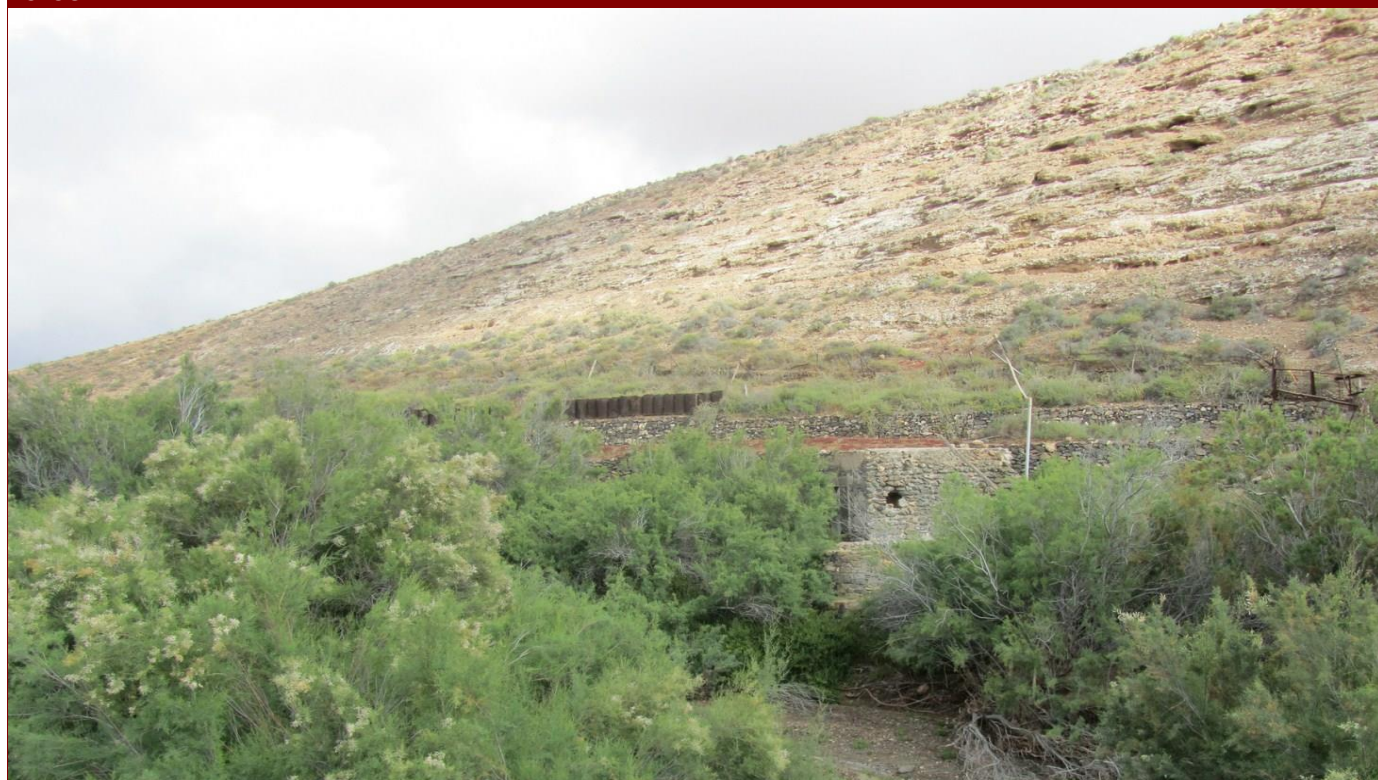
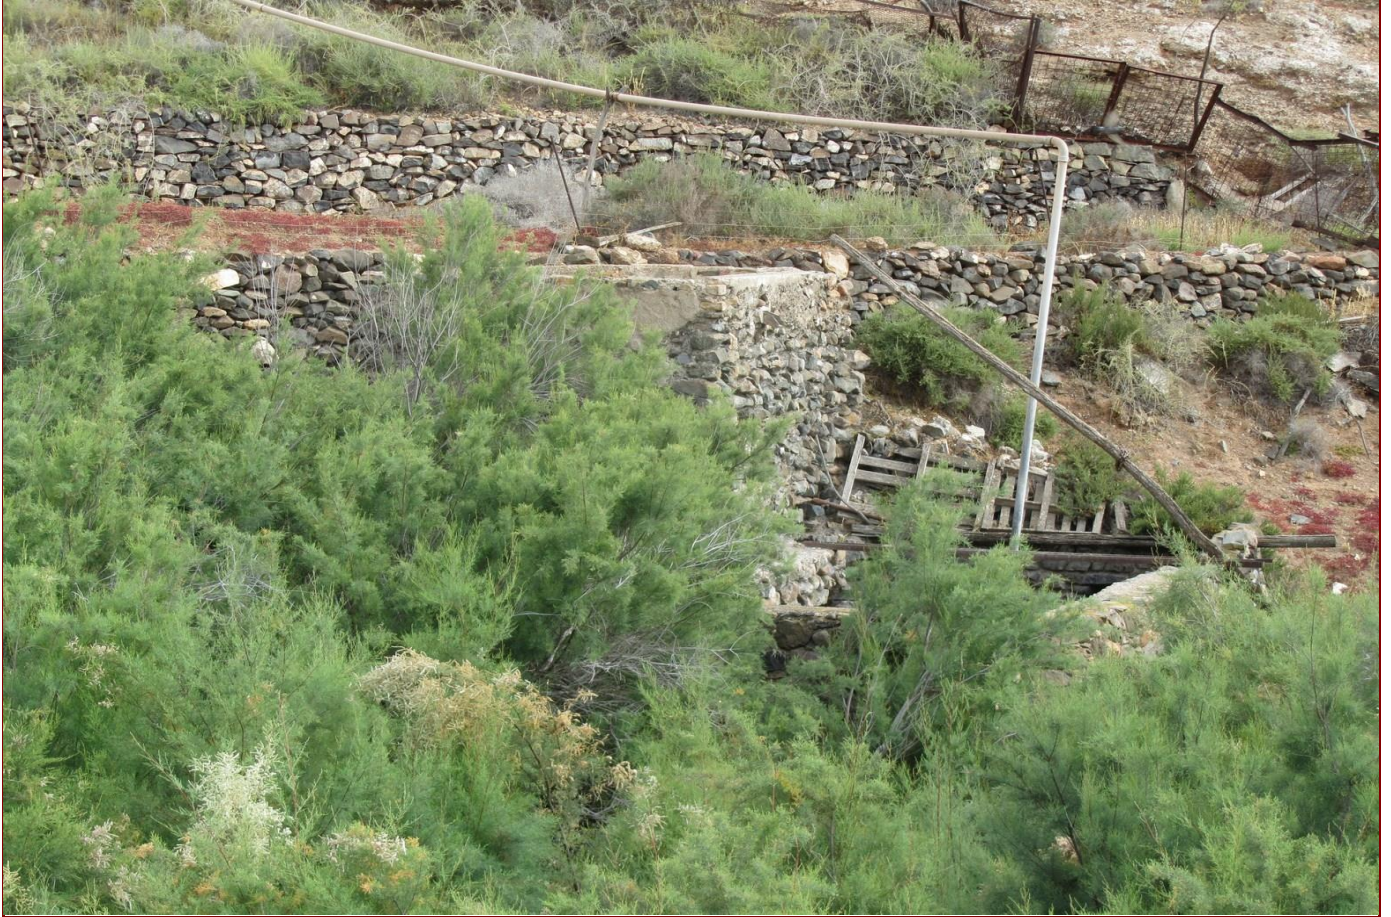
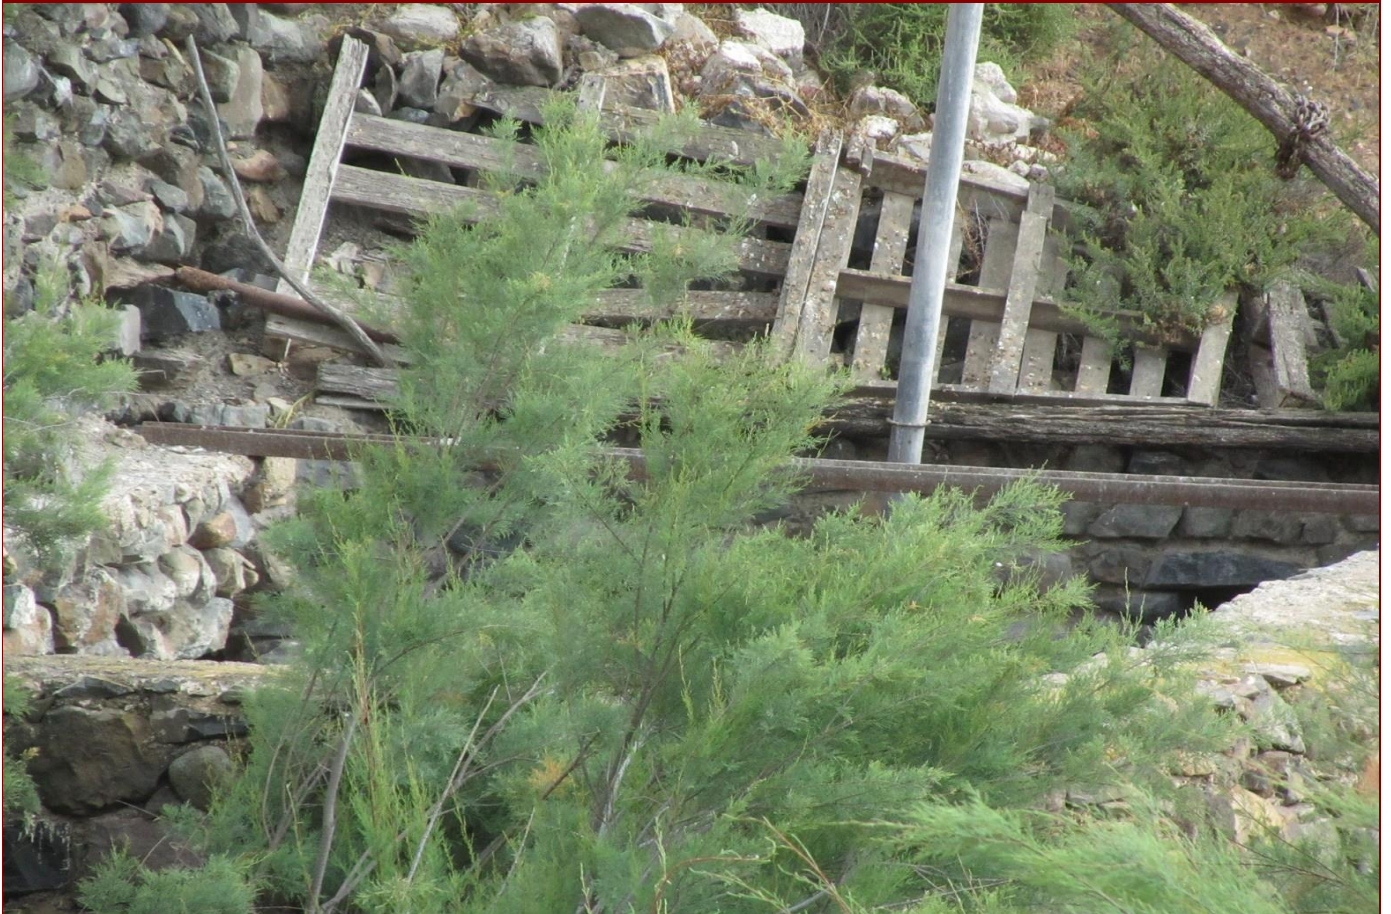
FOTOGRAFÍA

Descripción	Se aprecian los restos de un pozo realizado con paramentos de piedra seca.
Tipología	Económico
Actividad relacionada	Agricultura
Bienes relacionados	Barranco del Valle
Contexto material	Sin elementos destacables a considerar
Uso actual	En desuso
Estado de conservación	Regular
Espacio natural protegido	Esta fuera del espacio natural protegido del parque rural de Betancuria (F-04)
Clase y categoría del suelo	R.P.A. - Rústico de Protección Agraria en Zona de Uso Tradicional

Tipos de intervención	Investigación - Valorización - Mantenimiento - Conservación - Consolidación - Restauración
Usos compatibles	Recursos hídricos
