CATÁLOGO DE PROTECCIÓN DE BIENES DEL INVENTARIO DEL PATRIMONIO ETNOGRÁFICO DE BETANCURIA

Ayuntamiento de
Betancuria

José Luis **Gutiérrez Padrón** & Asociados
— ARQUITECTOS —

FECHA: OCTUBRE DE 2023

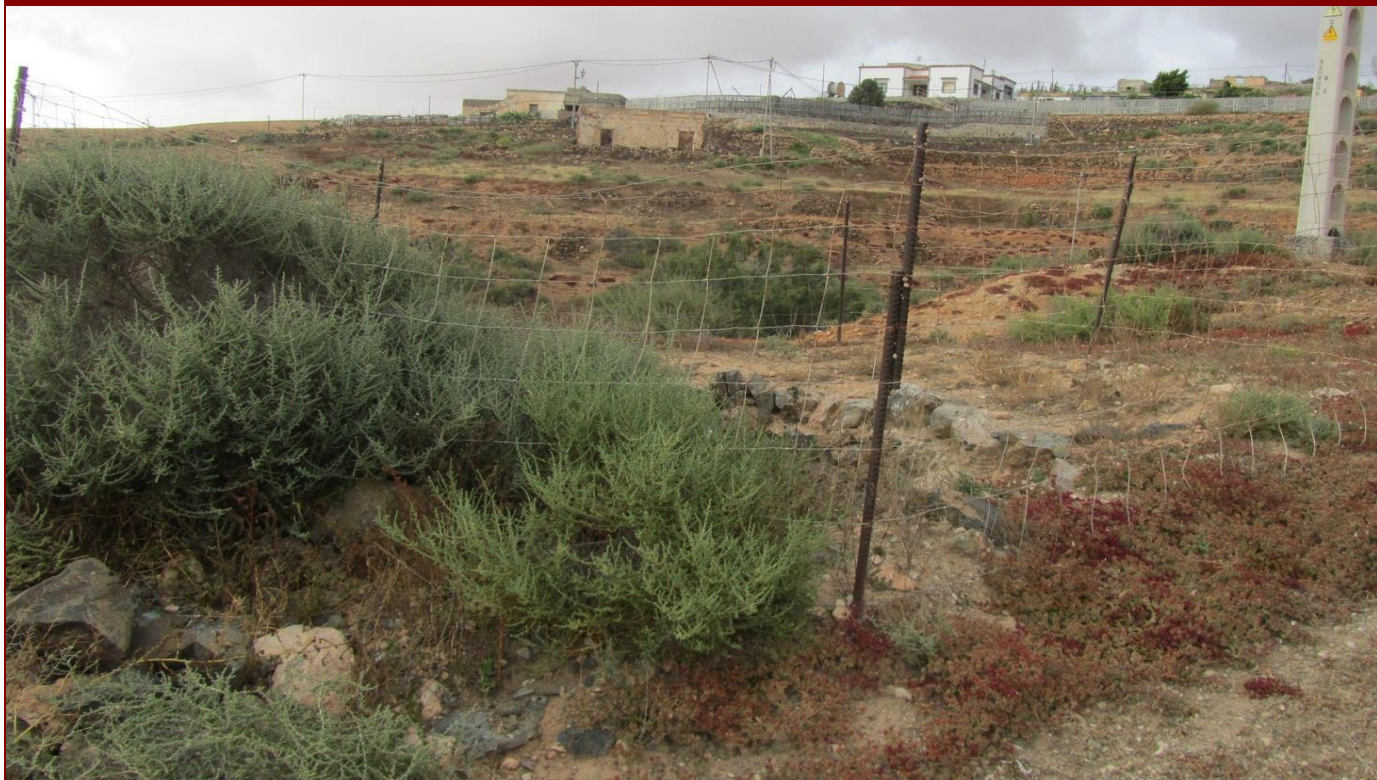
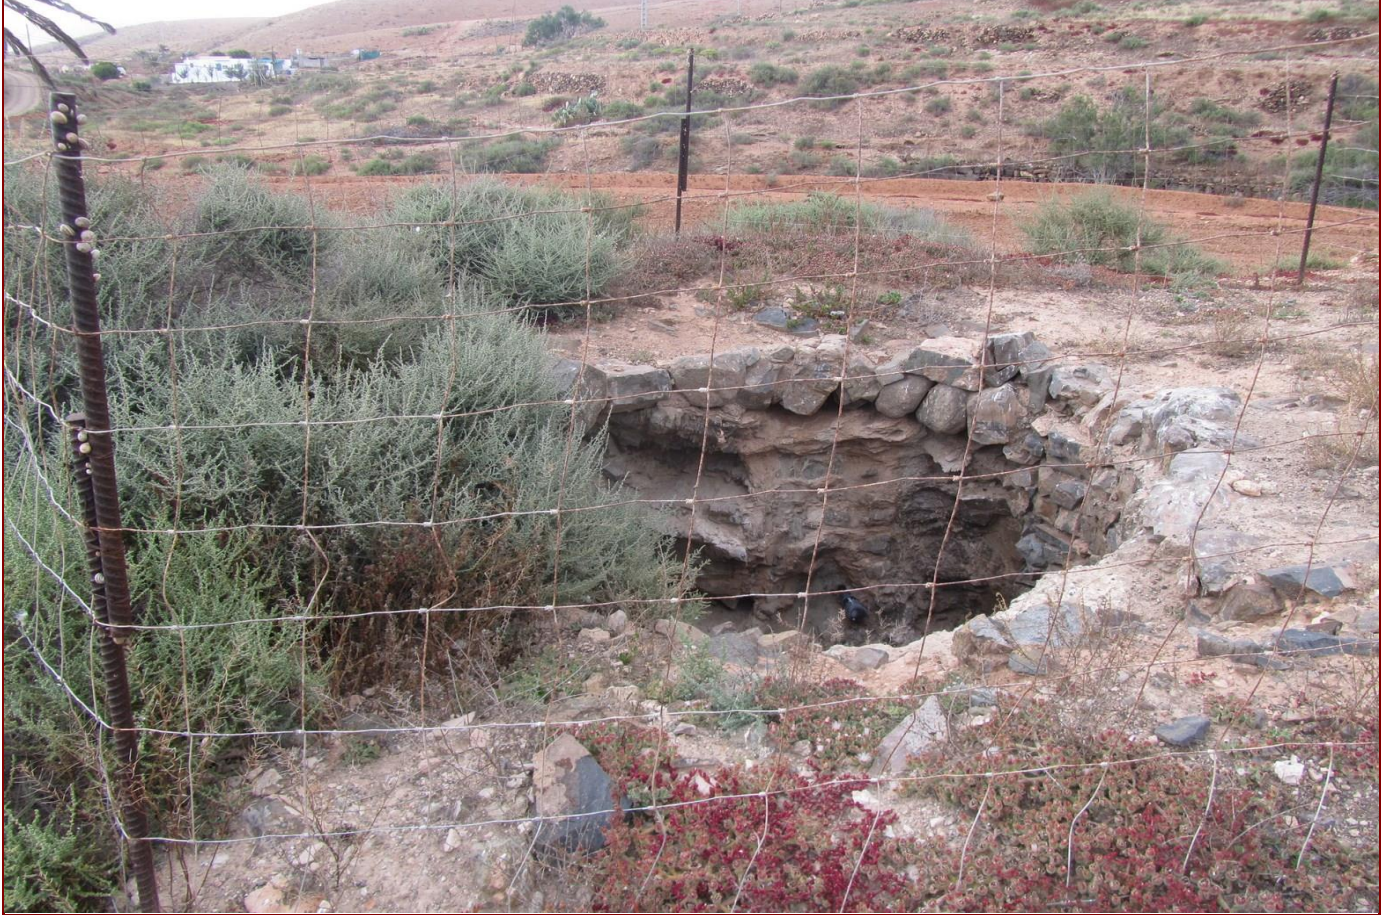
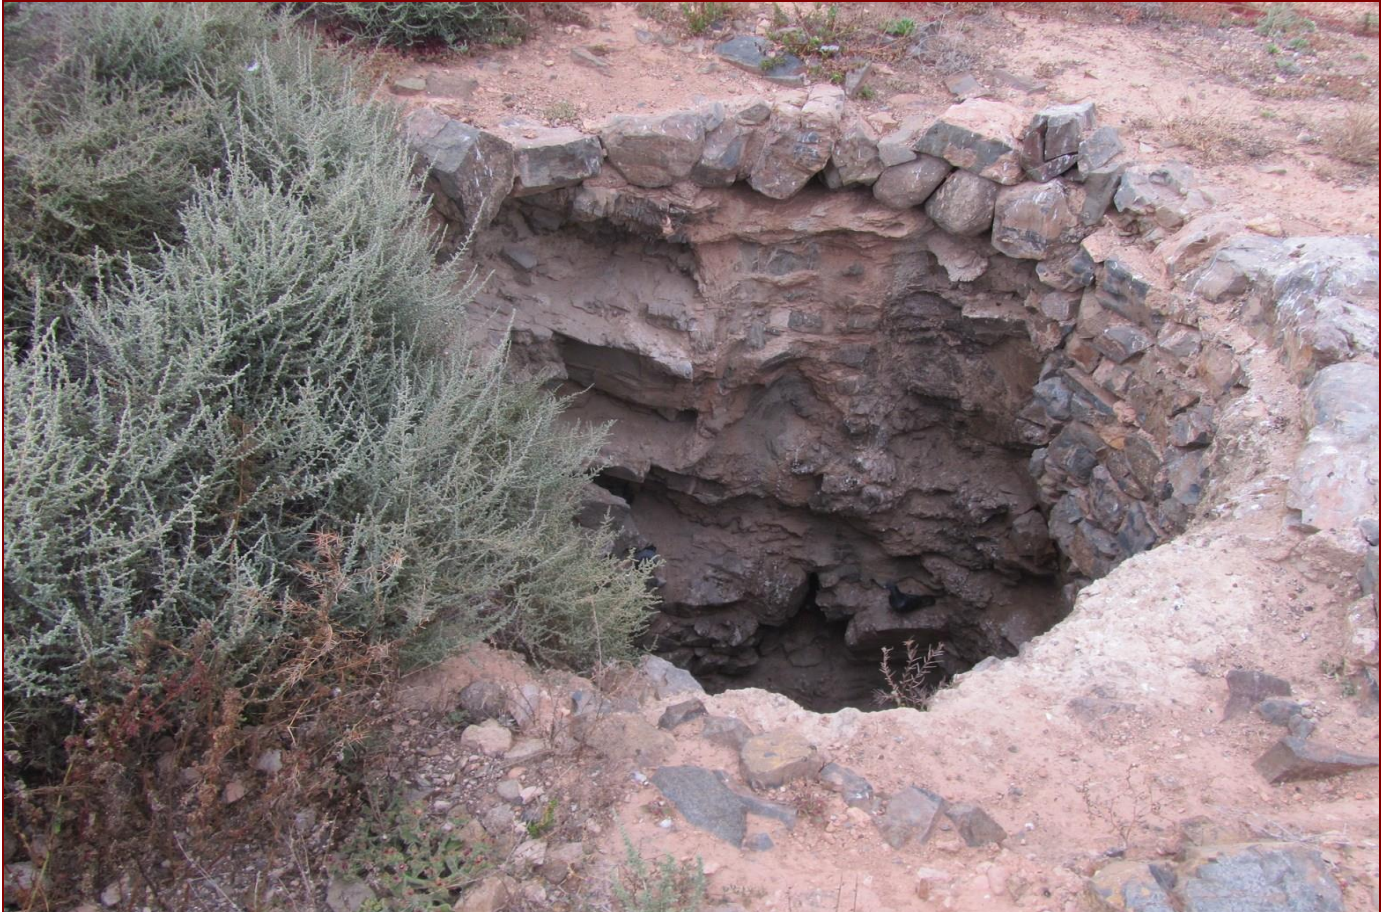
FOTOGRAFÍA

Descripción	Se aprecia un zona empedrada donde tracionalmente se secaban los higos.
Tipología	Casa y económico
Actividad relacionada	Agricultura
Bienes relacionados	Ninguno
Contexto material	Sin elementos destacables a considerar
Uso actual	En desuso
Estado de conservación	Regular
Espacio natural protegido	Esta fuera del espacio natural protegido del parque rural de Betancuria (F-04)
Clase y categoría del suelo	A.R.-Suelo Rústico de Asentamiento Rural

Tipos de intervención	Investigación - Valorización - Mantenimiento - Conservación - Consolidación - Restauración
Usos compatibles	Agrícola

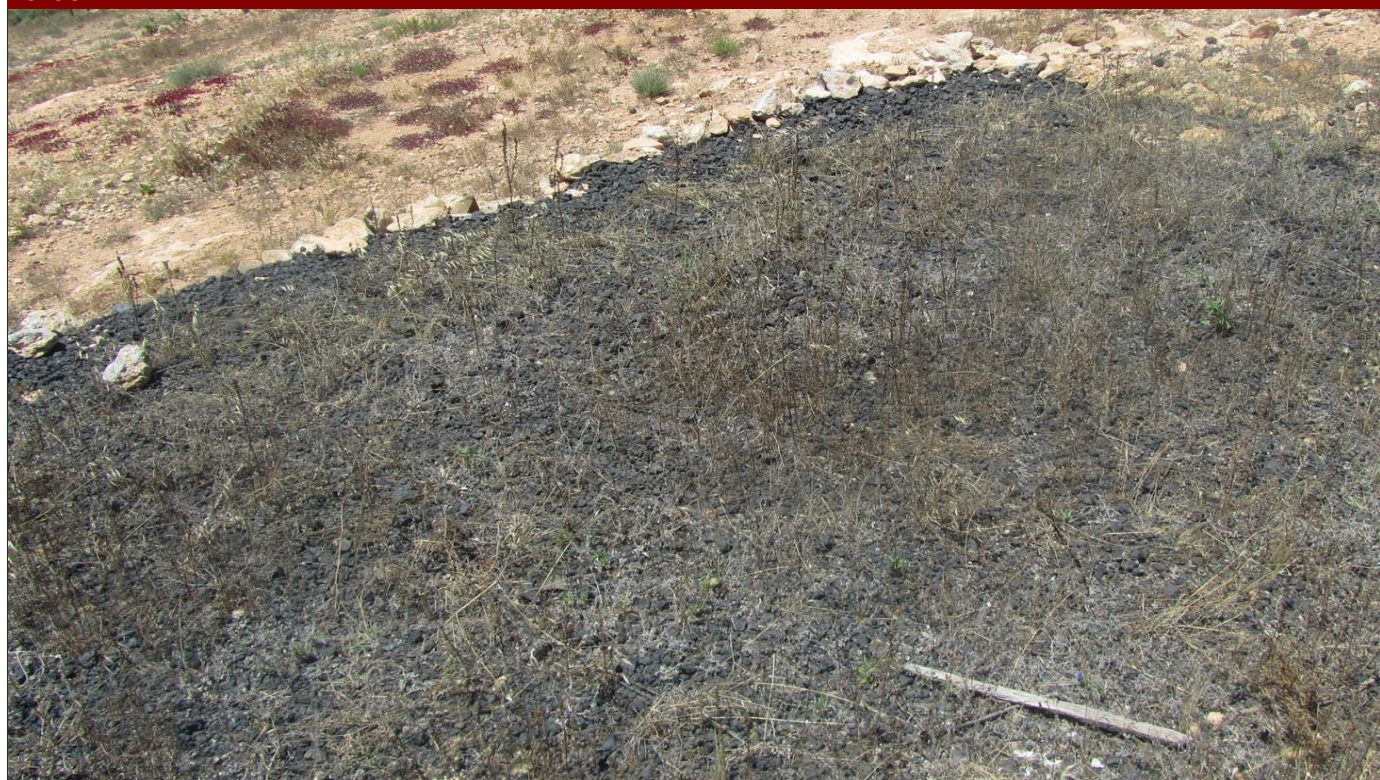
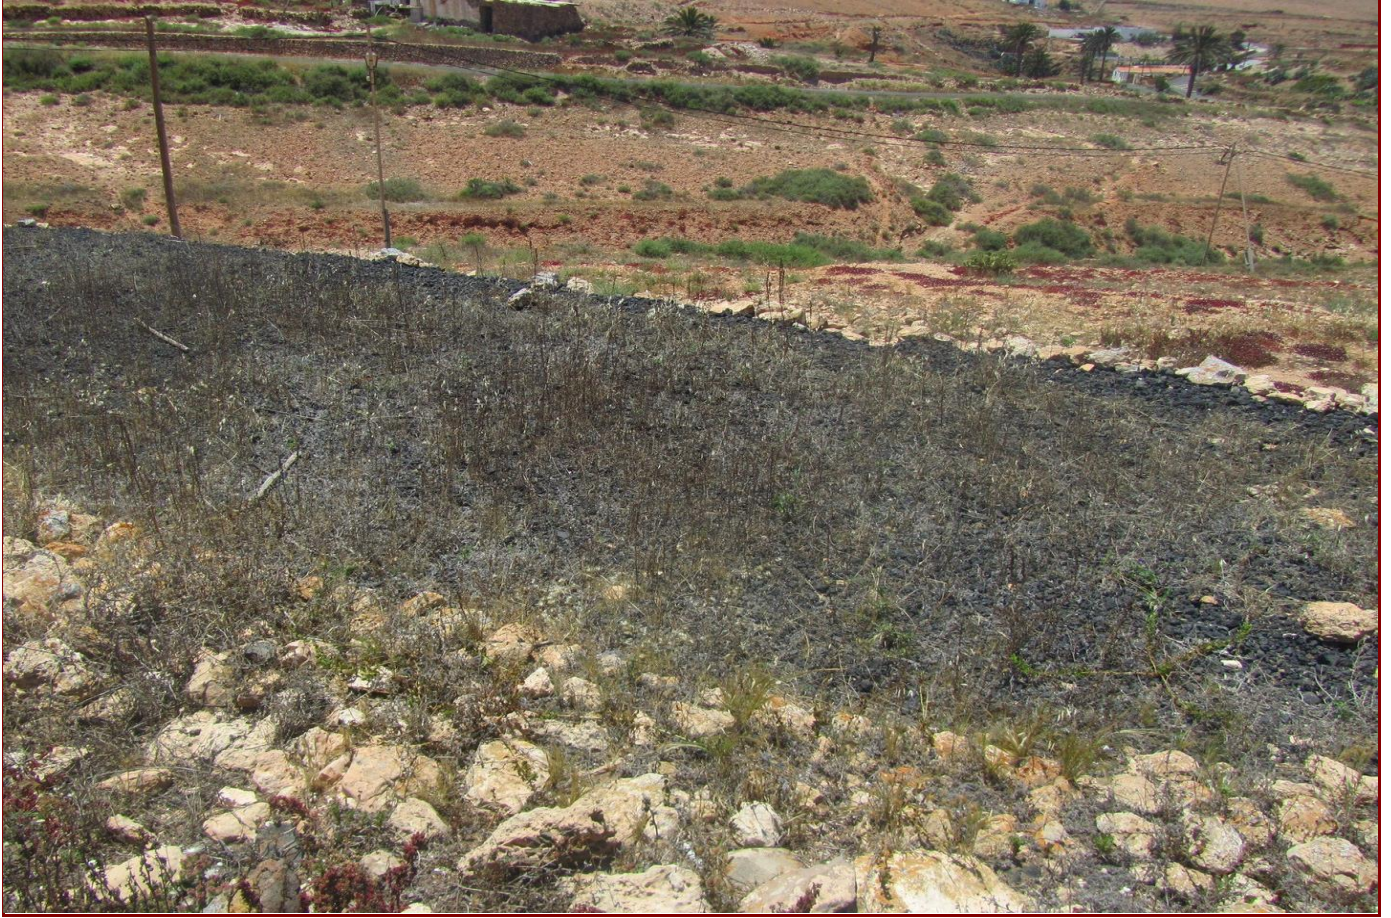
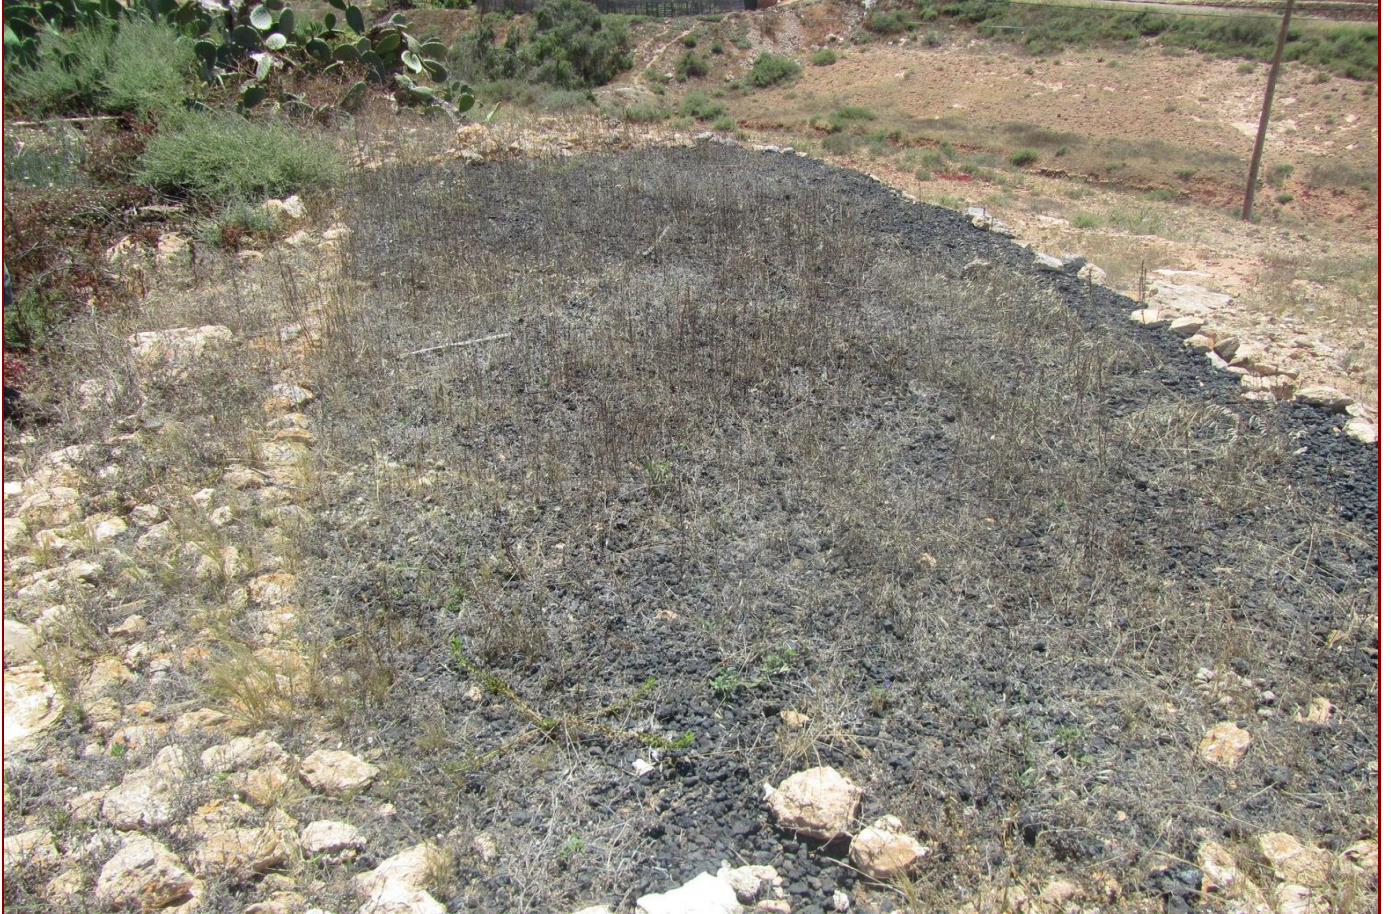
FOTOGRAFÍA

Descripción	Torna realizada en mampostería de piedra, ripios. Se encuentra encalada con cemento.
Tipología	Económico
Actividad relacionada	Agricultura
Bienes relacionados	Ninguno
Contexto material	Sin elementos destacables a considerar
Uso actual	En desuso
Estado de conservación	Regular
Espacio natural protegido	Esta fuera del espacio natural protegido del parque rural de Betancuria (F-04)
Clase y categoría del suelo	A.R.-Suelo Rústico de Asentamiento Rural

Tipos de intervención	Investigación - Valorización - Mantenimiento - Conservación - Consolidación - Restauración
Usos compatibles	Agrícola

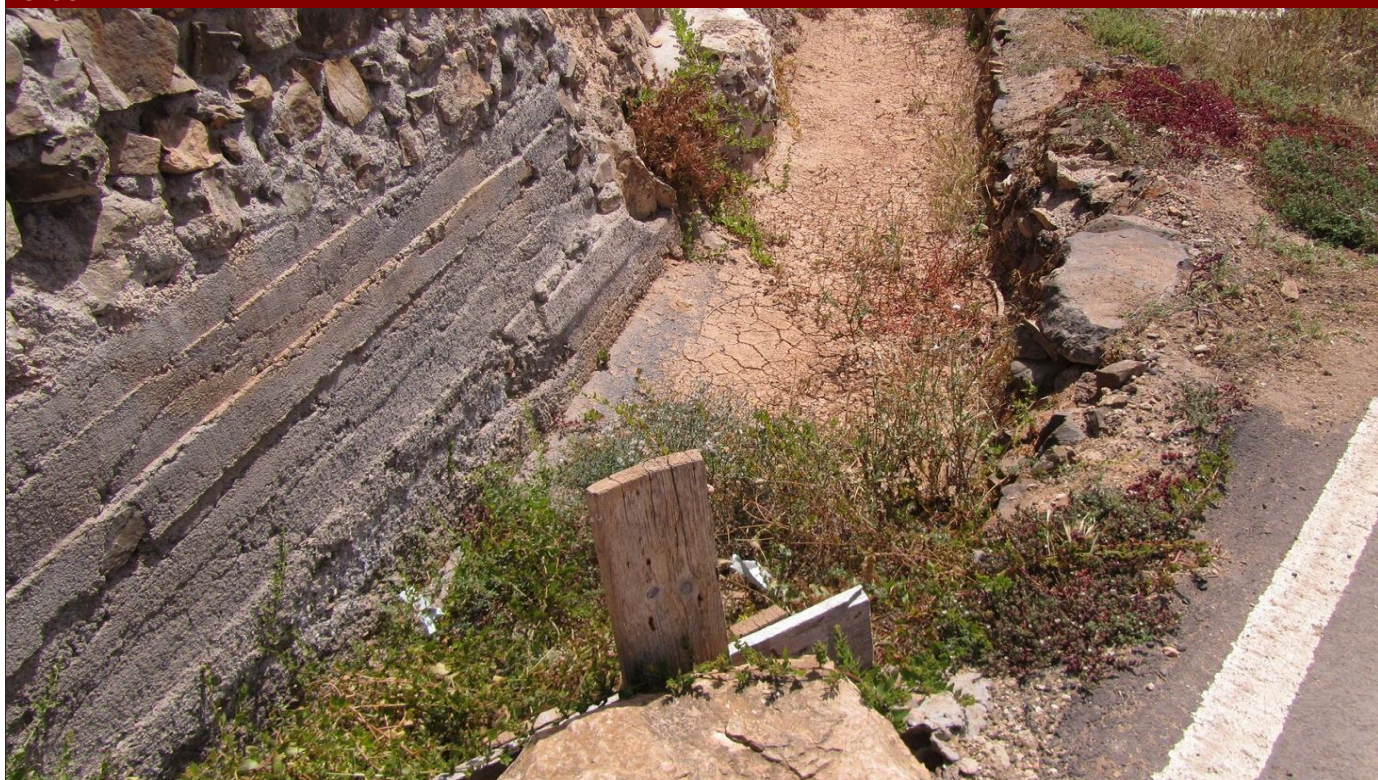
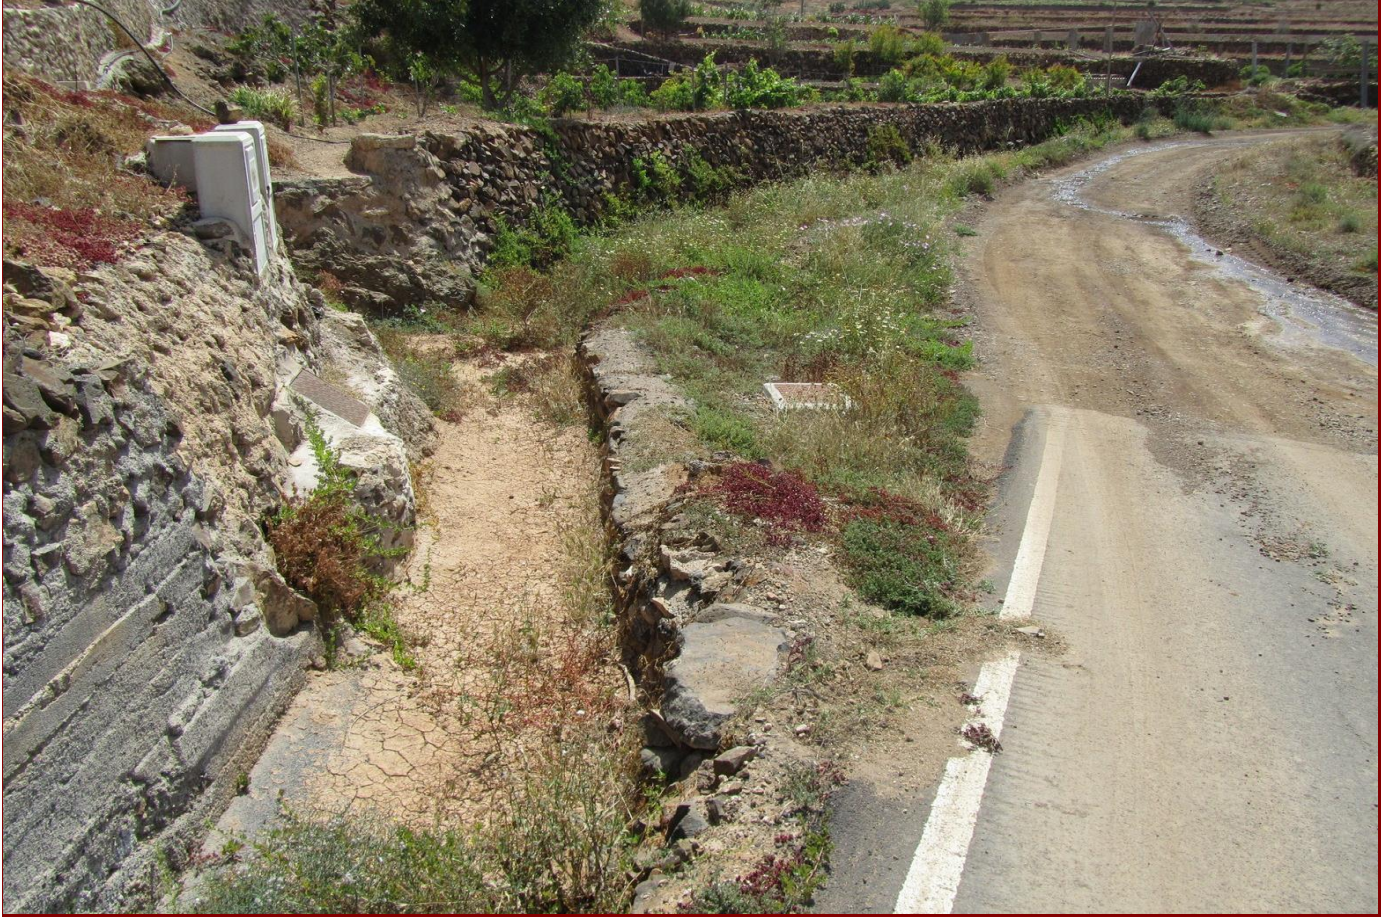
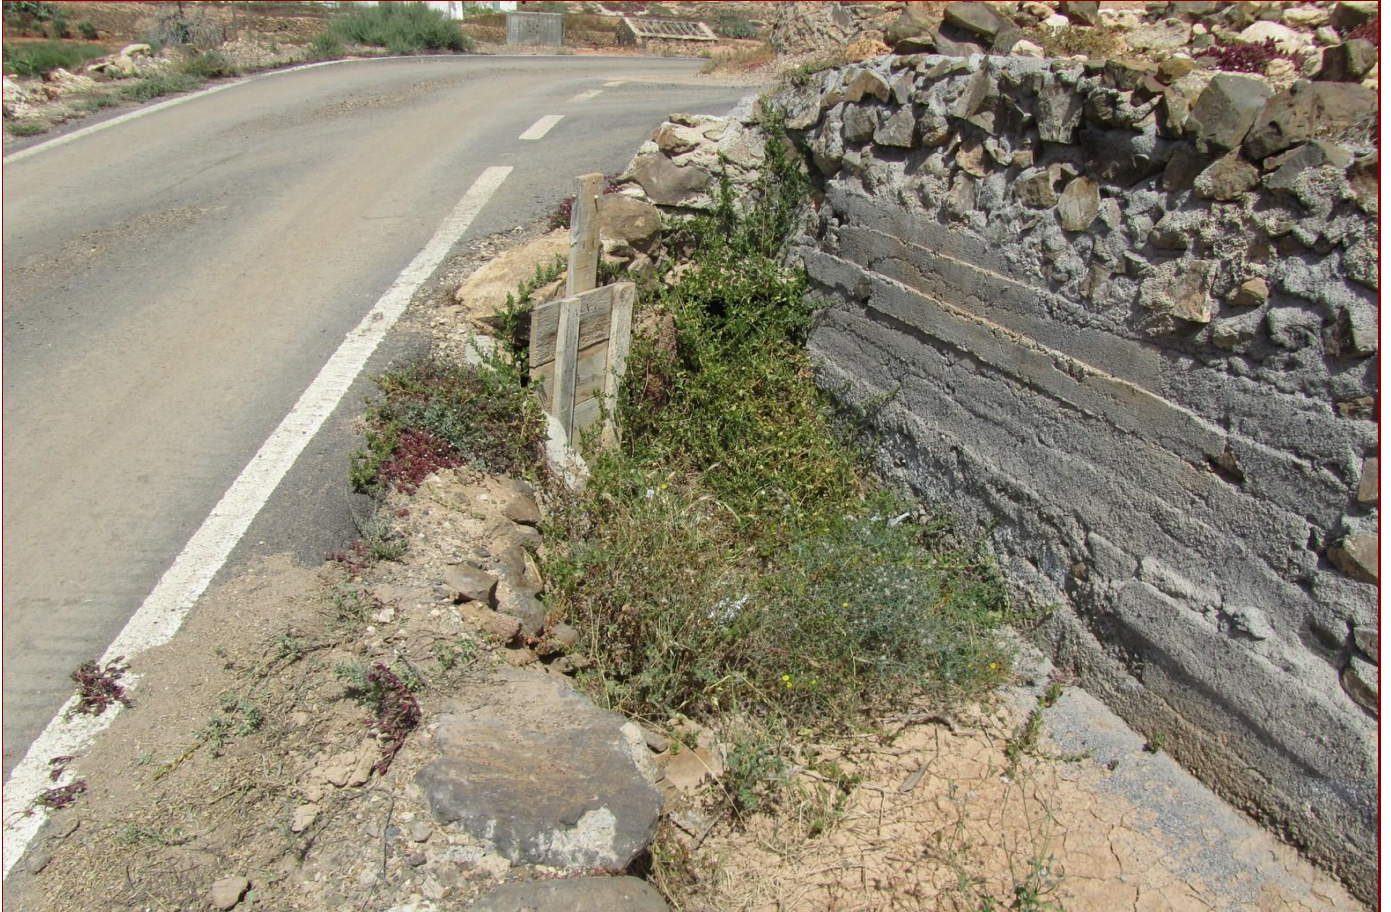
FOTOGRAFÍA

Descripción	Torna realizada en mampostería de piedra, ripios. Se encuentra encalada con cemento.
Tipología	Económico
Actividad relacionada	Agricultura
Bienes relacionados	Ninguno
Contexto material	Sin elementos destacables a considerar
Uso actual	En desuso
Estado de conservación	Regular
Espacio natural protegido	Esta fuera del espacio natural protegido del parque rural de Betancuria (F-04)
Clase y categoría del suelo	R.P.A. - Rústico de Protección Agraria en Zona de Uso Tradicional

Tipos de intervención	Investigación - Valorización - Mantenimiento - Conservación - Consolidación - Restauración
Usos compatibles	Agrícola

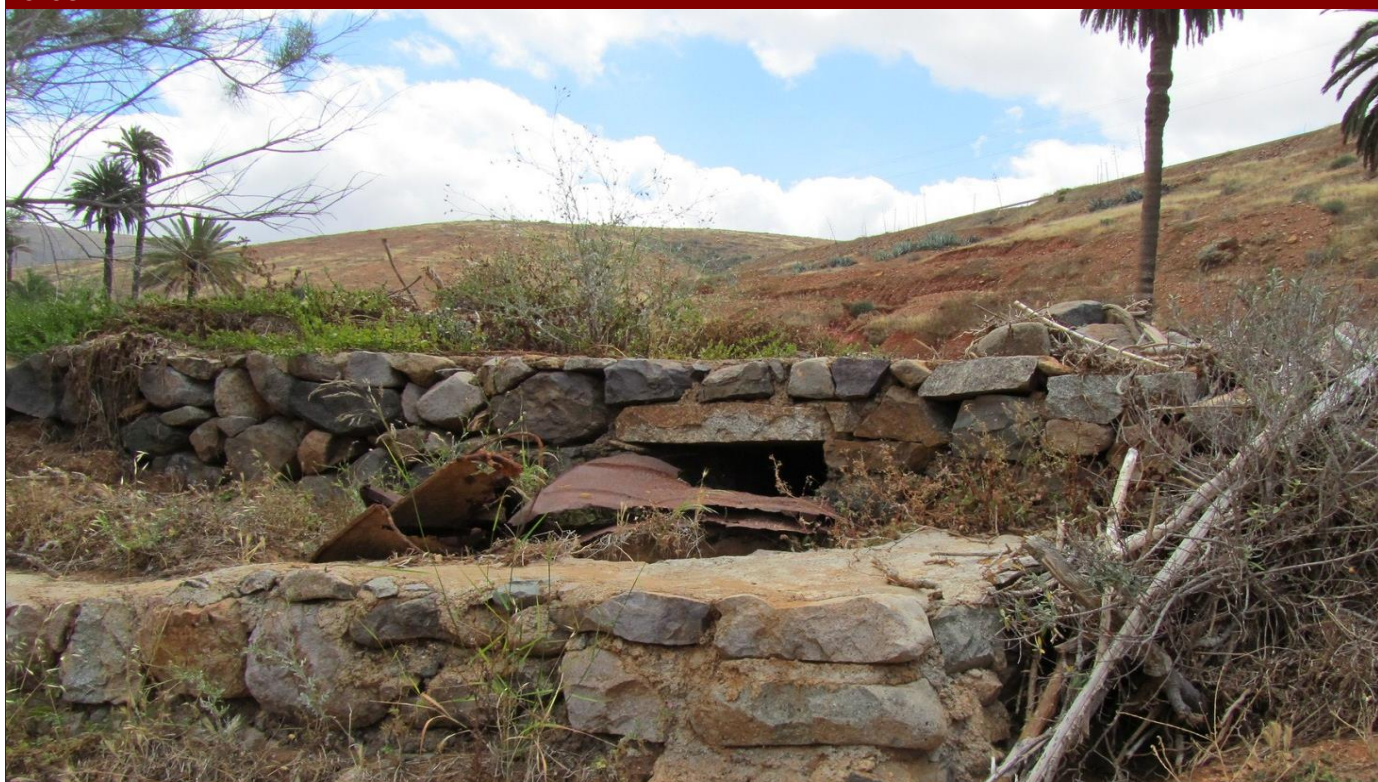
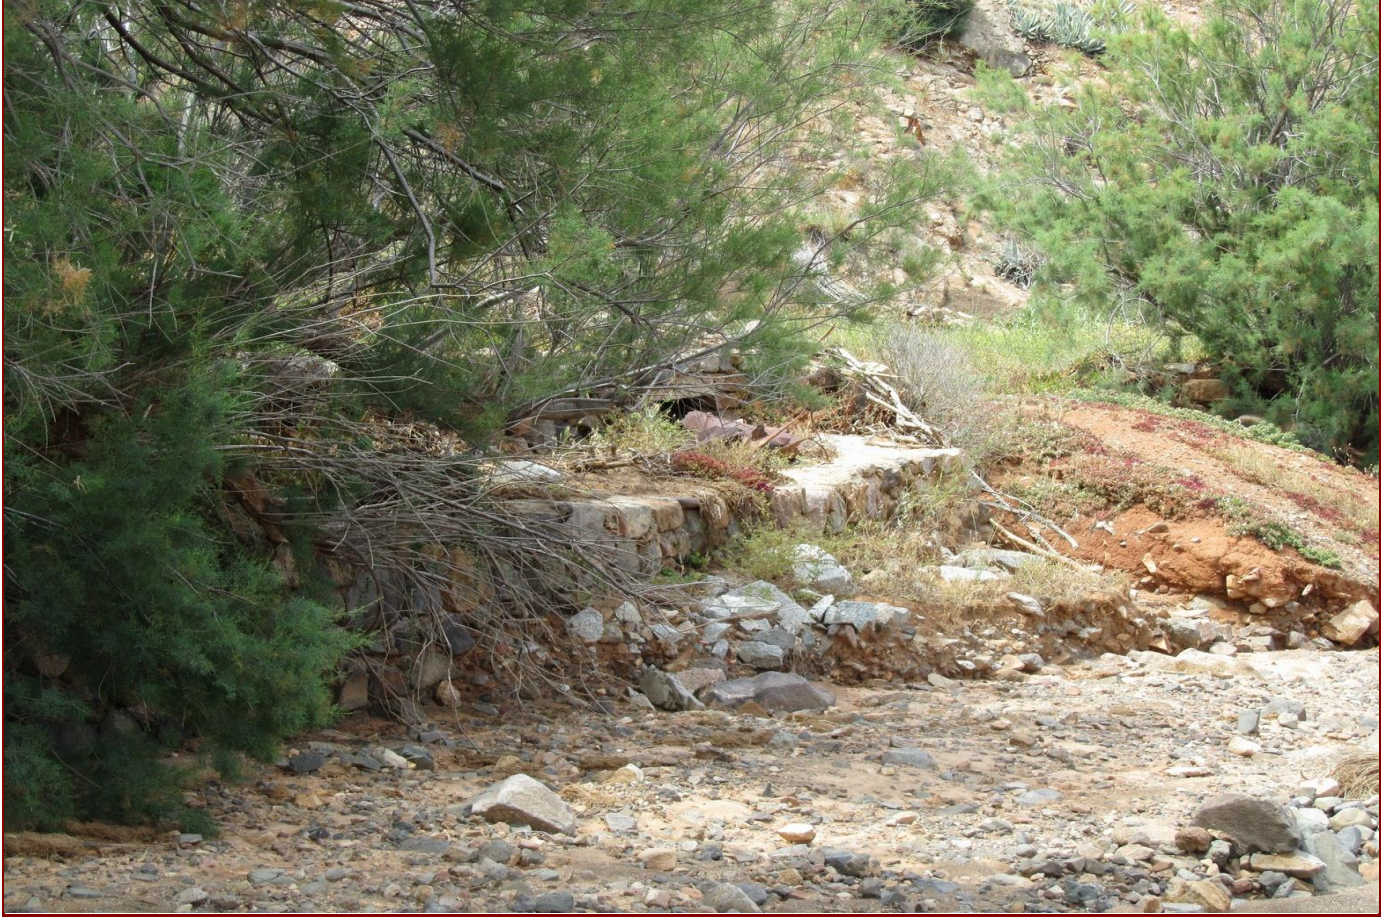
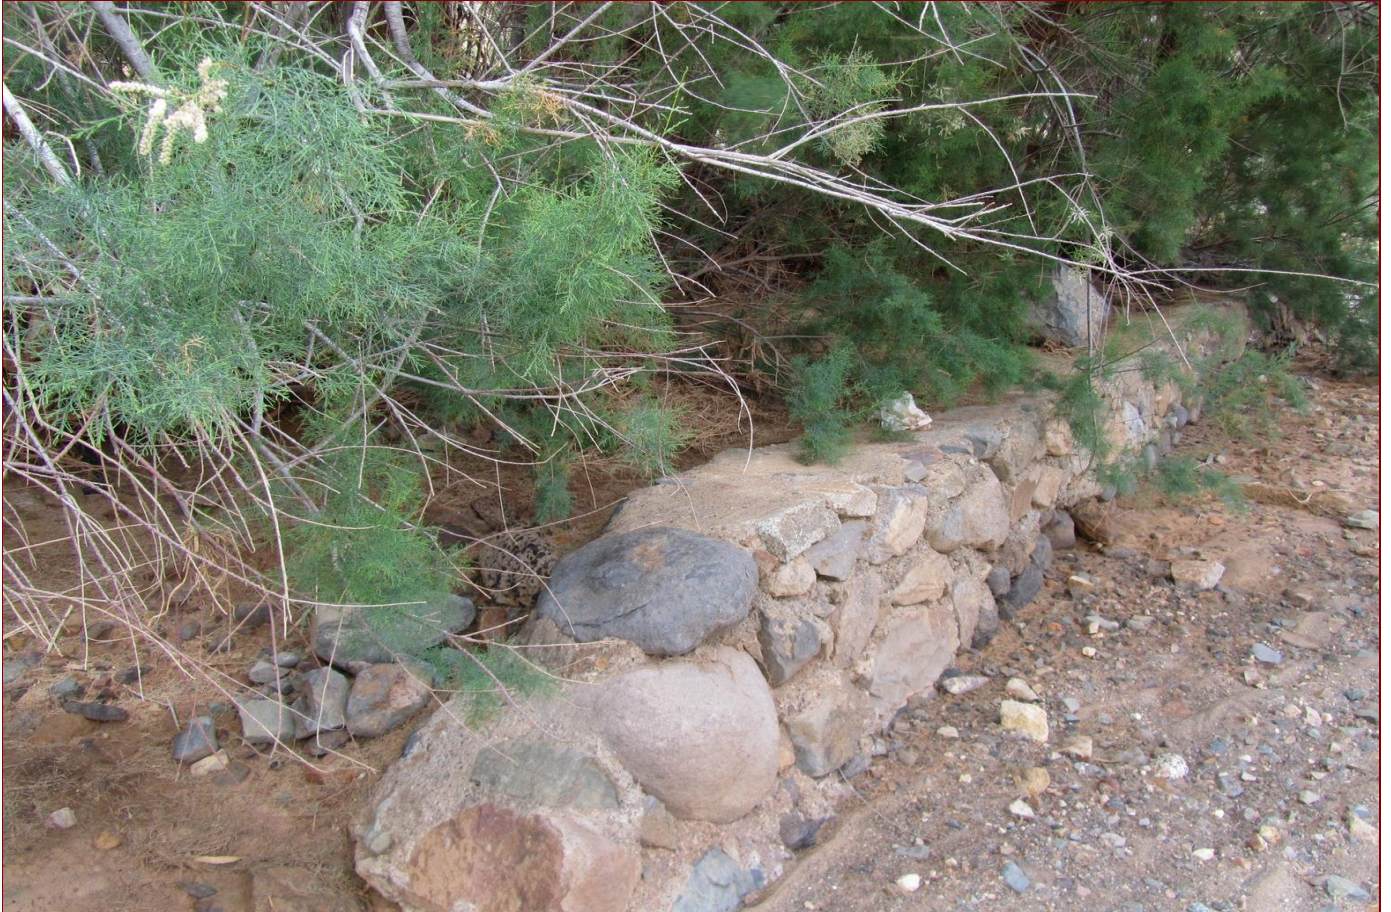
Descripción	Torna realizada en mampostería de piedra, ripios. Se encuentra encalada con cemento.
Tipología	Económico
Actividad relacionada	Agricultura
Bienes relacionados	Ninguno
Contexto material	Sin elementos destacables a considerar
Uso actual	En desuso
Estado de conservación	Regular
Espacio natural protegido	Esta dentro del espacio natural protegido del parque rural de Betancuria (F-04)
Clase y categoría del suelo	R.P.A. - Rústico de Protección Agraria en Zona de Uso Tradicional

Criterio de catalogación	Actividad agrícola tradicional de interés
Grado de protección	Ambiental
Valor Etnográfico	Medio
Propuestas de actuación 1	Preventivas
Propuestas de actuación 2	
Propuestas de actuación 3

Tipos de intervención	Investigación - Valorización - Mantenimiento - Conservación - Consolidación - Restauración
Usos compatibles	Agrícola

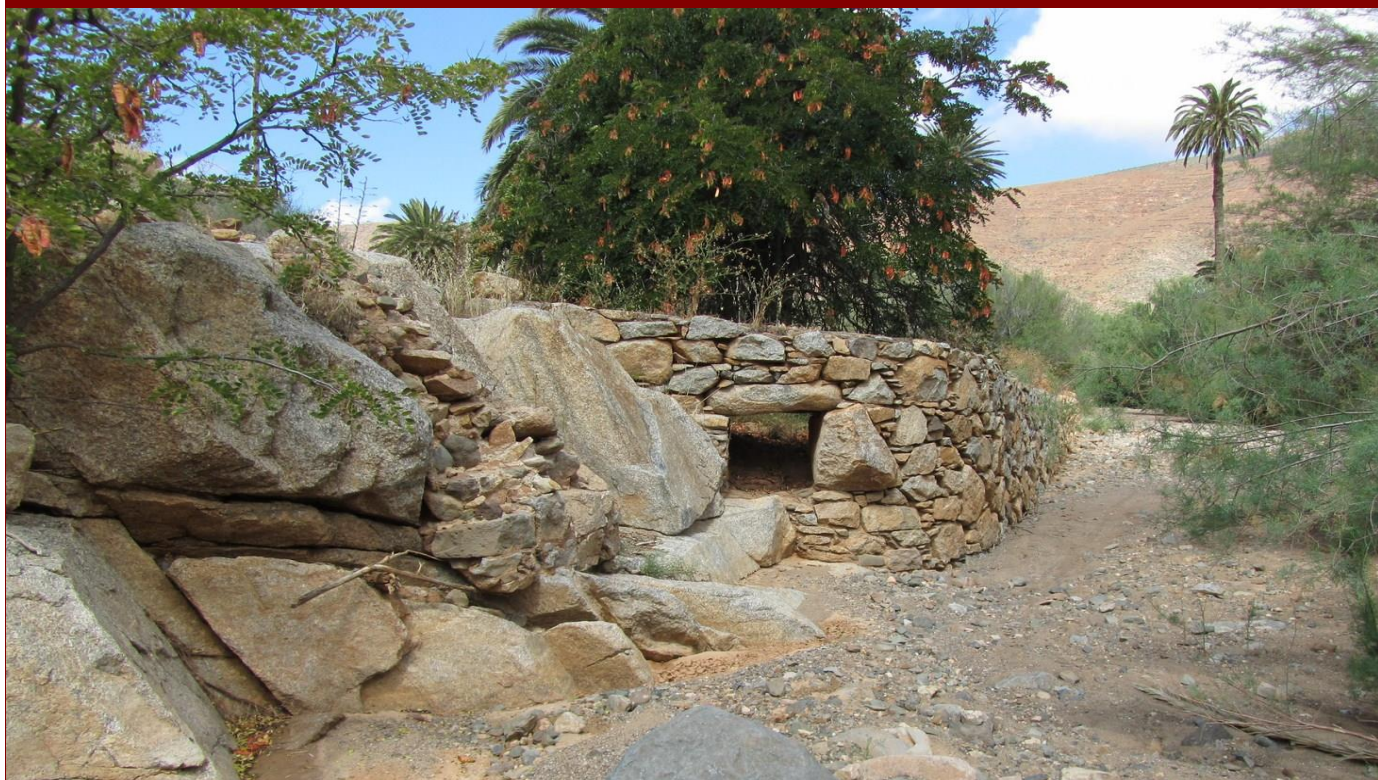
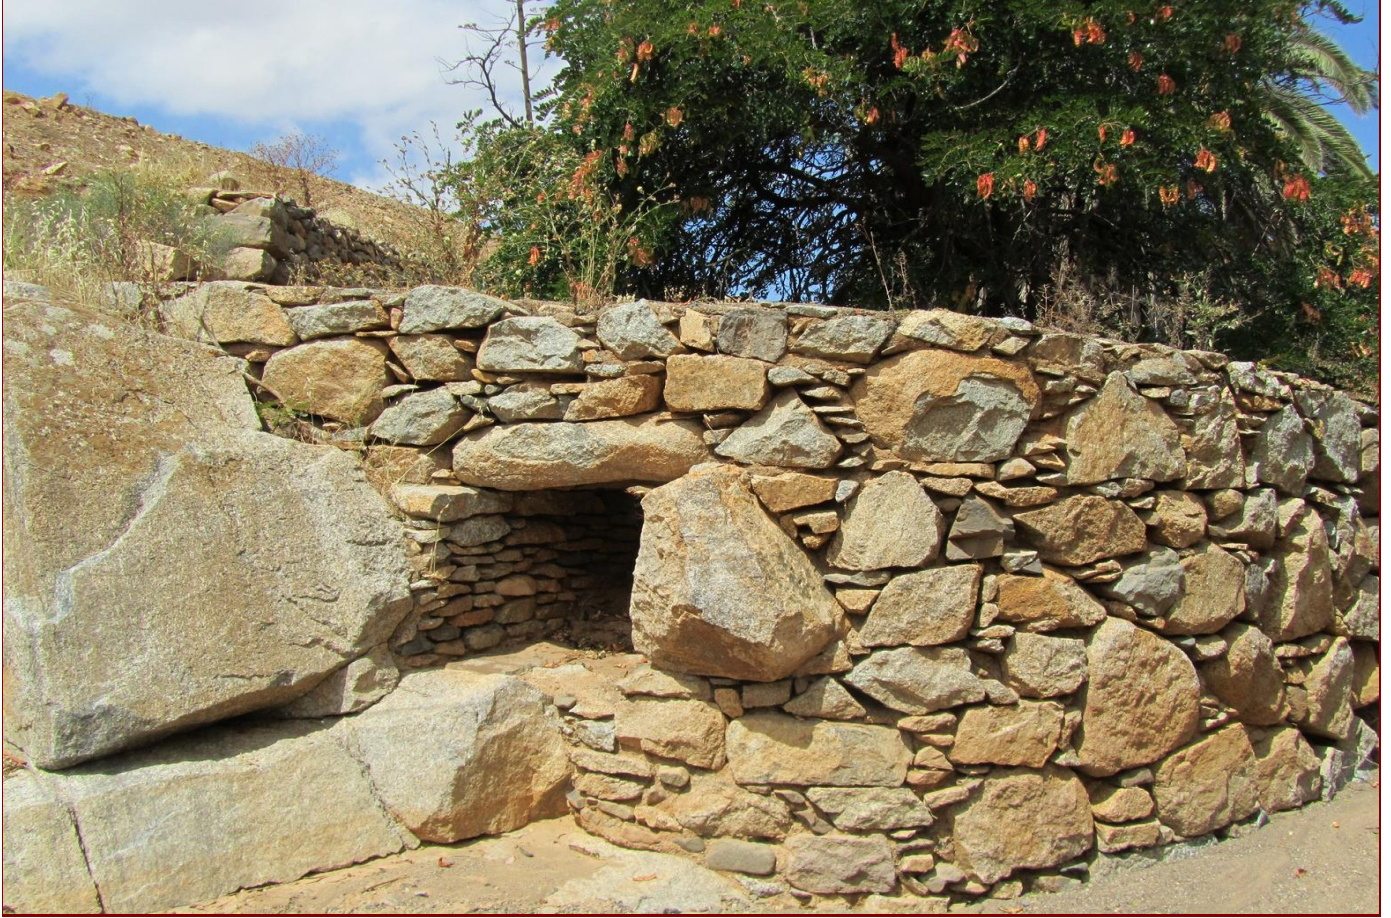
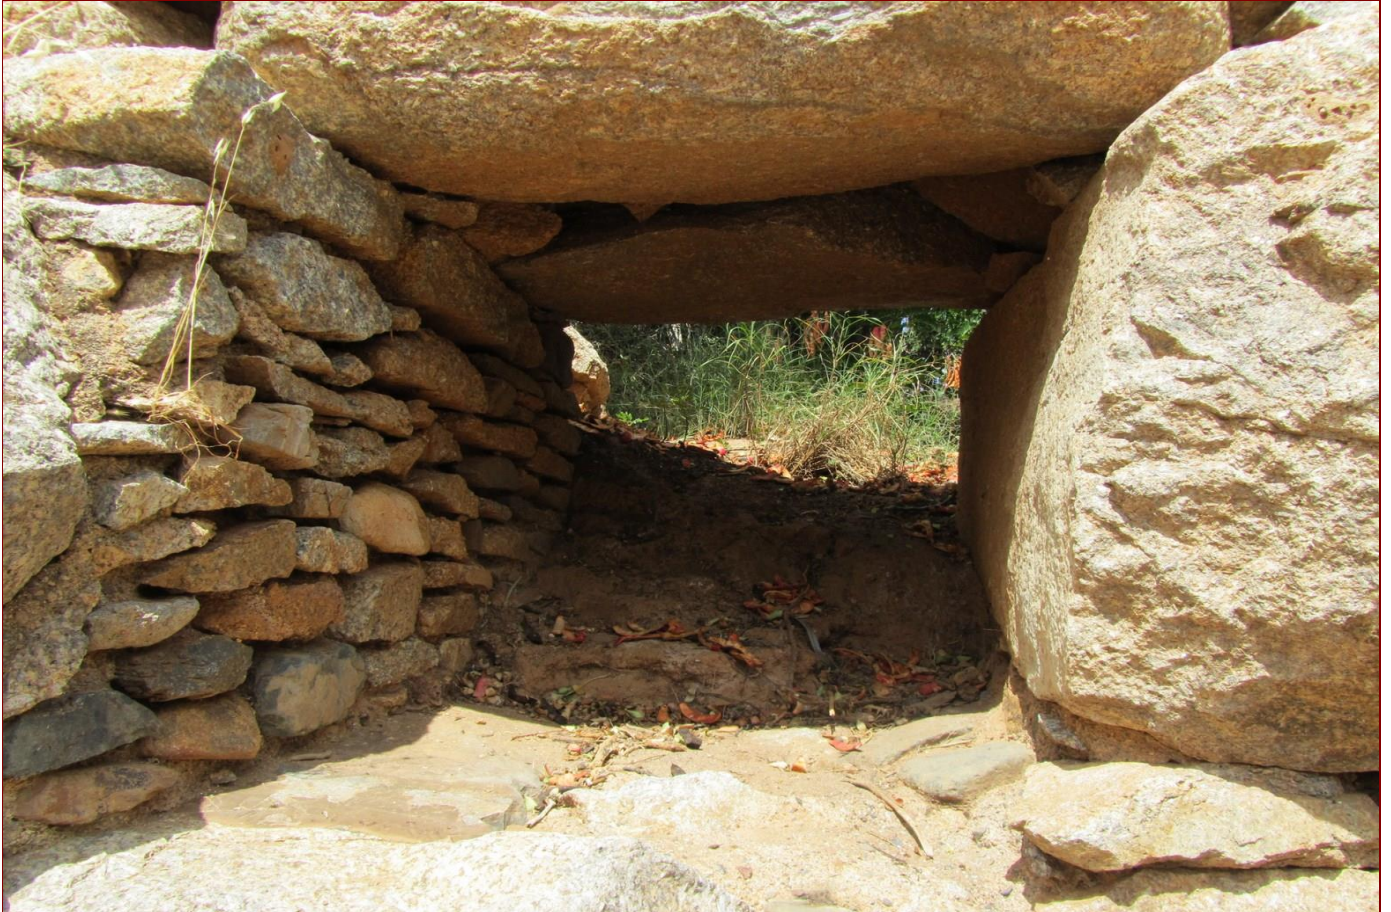
Descripción	Torna realizada en mampostería de piedra, ripios. Se encuentra encalada con cemento.
Tipología	Económico
Actividad relacionada	Agricultura
Bienes relacionados	Ninguno
Contexto material	Sin elementos destacables a considerar
Uso actual	En desuso
Estado de conservación	Regular
Espacio natural protegido	Esta dentro del espacio natural protegido del parque rural de Betancuria (F-04)
Clase y categoría del suelo	R.P.A. - Rústico de Protección Agraria en Zona de Uso Tradicional

Criterio de catalogación	Actividad agrícola tradicional de interés
Grado de protección	Ambiental
Valor Etnográfico	Medio
Propuestas de actuación 1	Preventivas
Propuestas de actuación 2	
Propuestas de actuación 3

Tipos de intervención	Investigación - Valorización - Mantenimiento - Conservación - Consolidación - Restauración
Usos compatibles	Agrícola

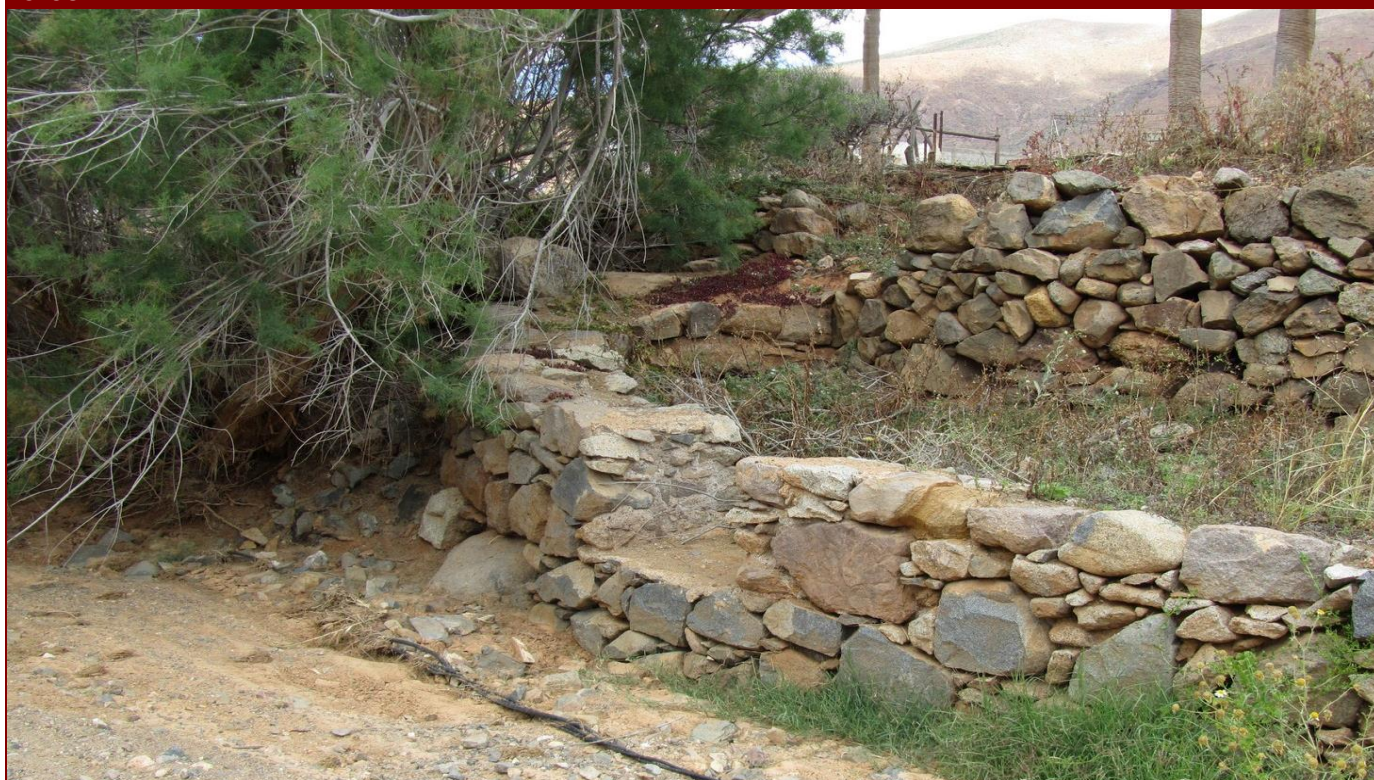
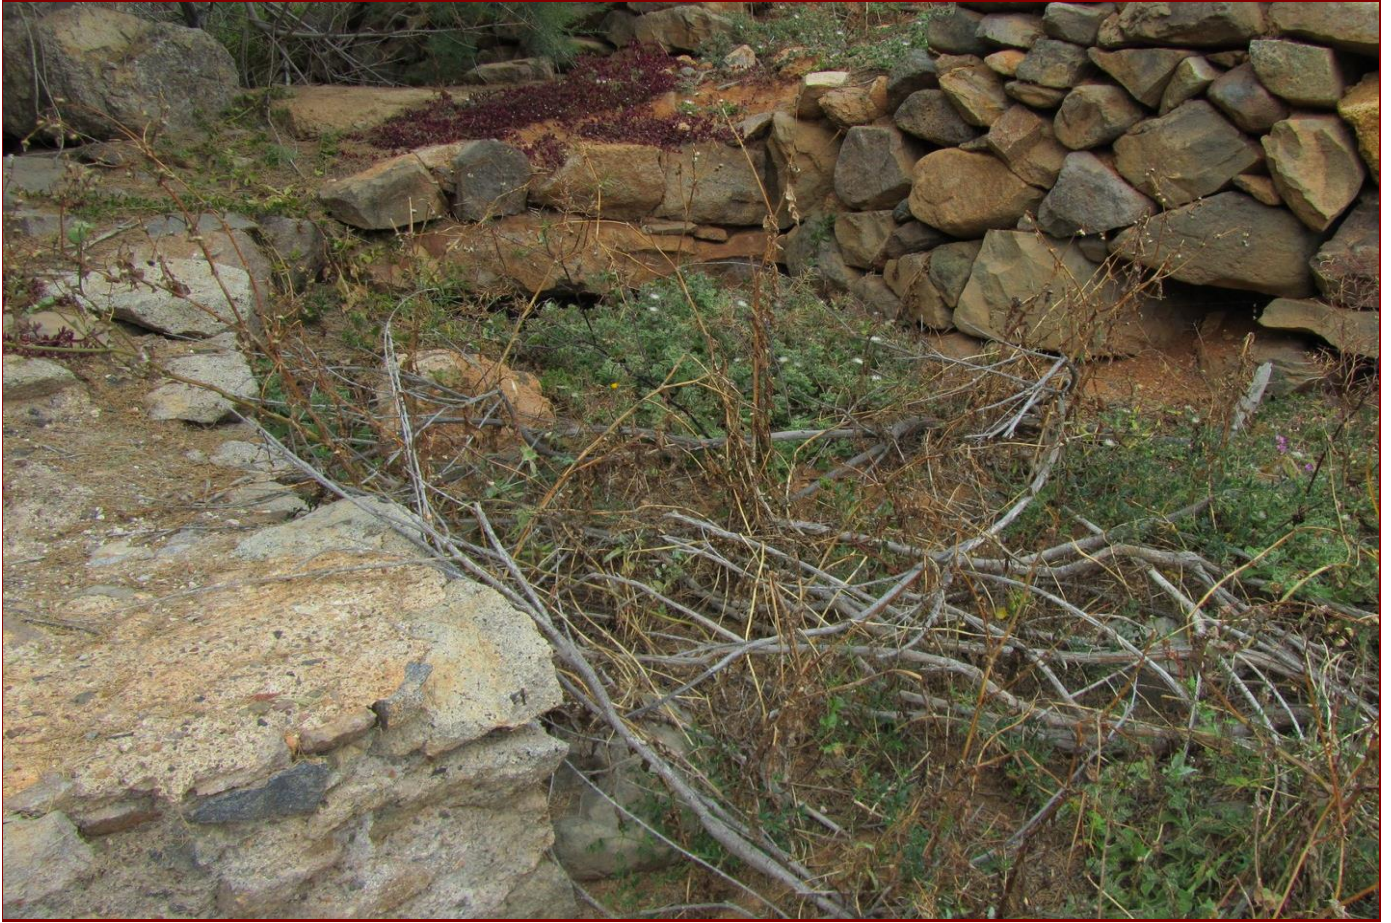
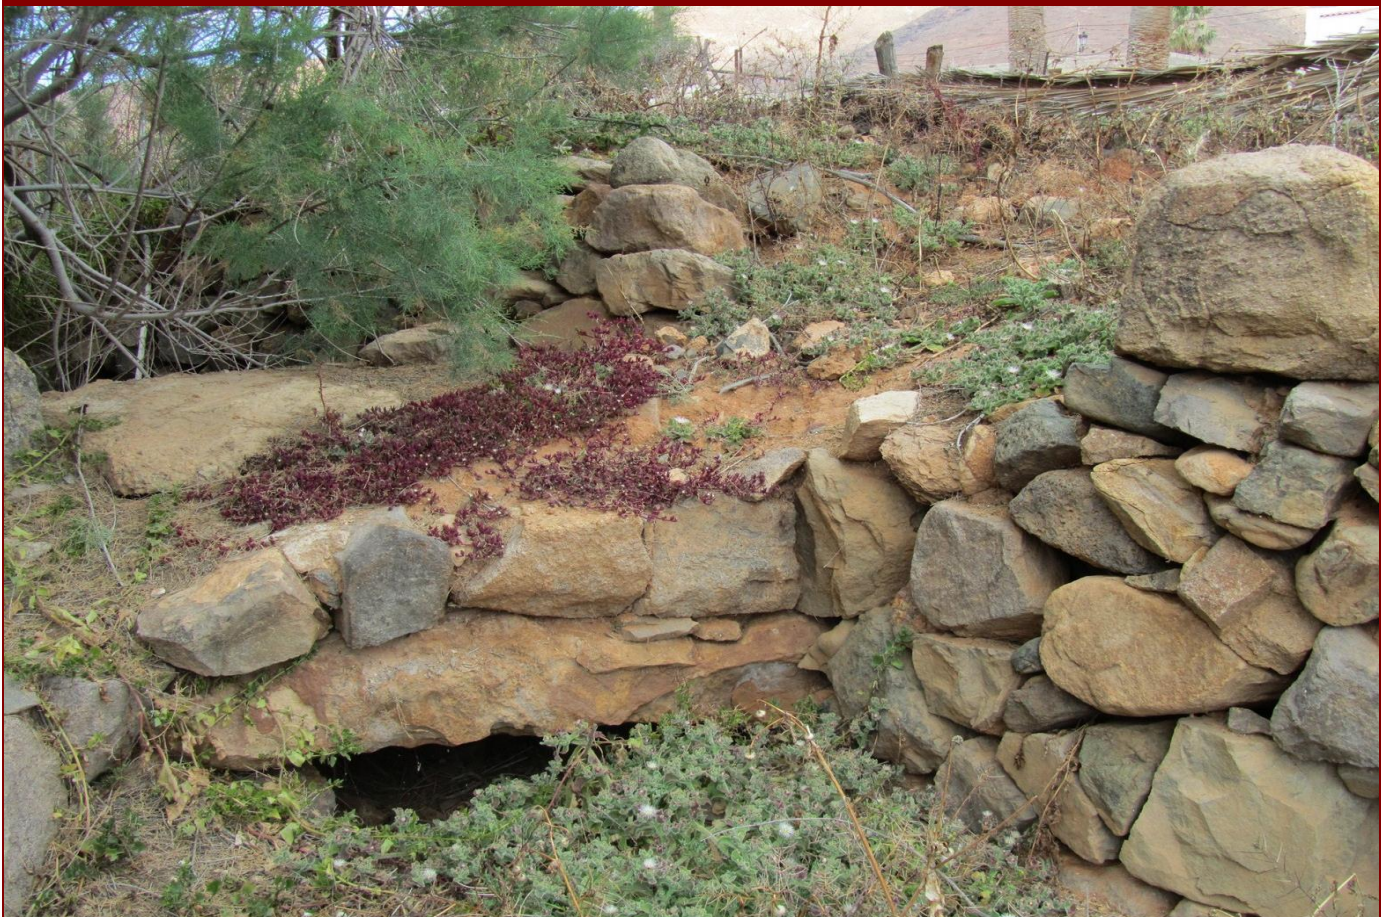
Descripción	Contrucción rural tradicional canaria de una estancia con cubierta plana realizada con vigas de madera, caña y torta encima.
Tipología	Económico
Actividad relacionada	Ganadería
Bienes relacionados	Barranco de Mal Vacio
Contexto material	Noria y estanque
Uso actual	En desuso
Estado de conservación	Malo
Espacio natural protegido	Esta dentro del espacio natural protegido del parque rural de Betancuria (F-04)
Clase y categoría del suelo	R.P.A. - Rústico de Protección Agraria en Zona de Uso Tradicional

Criterio de catalogación	Actividad ganadera tradicional de interés
Grado de protección	Ambiental
Valor Etnográfico	Medio
Propuestas de actuación 1	Preventivas
Propuestas de actuación 2	Correctoras
Propuestas de actuación 3

Tipos de intervención	Investigación - Valorización - Mantenimiento - Conservación - Consolidación - Restauración
Usos compatibles	Ganadero
