CATÁLOGO DE PROTECCIÓN DE BIENES DEL INVENTARIO DEL PATRIMONIO ETNOGRÁFICO DE BETANCURIA

Ayuntamiento de
Betancuria

José Luis **Gutiérrez Padrón** & Asociados
— ARQUITECTOS —

FECHA: OCTUBRE DE 2023

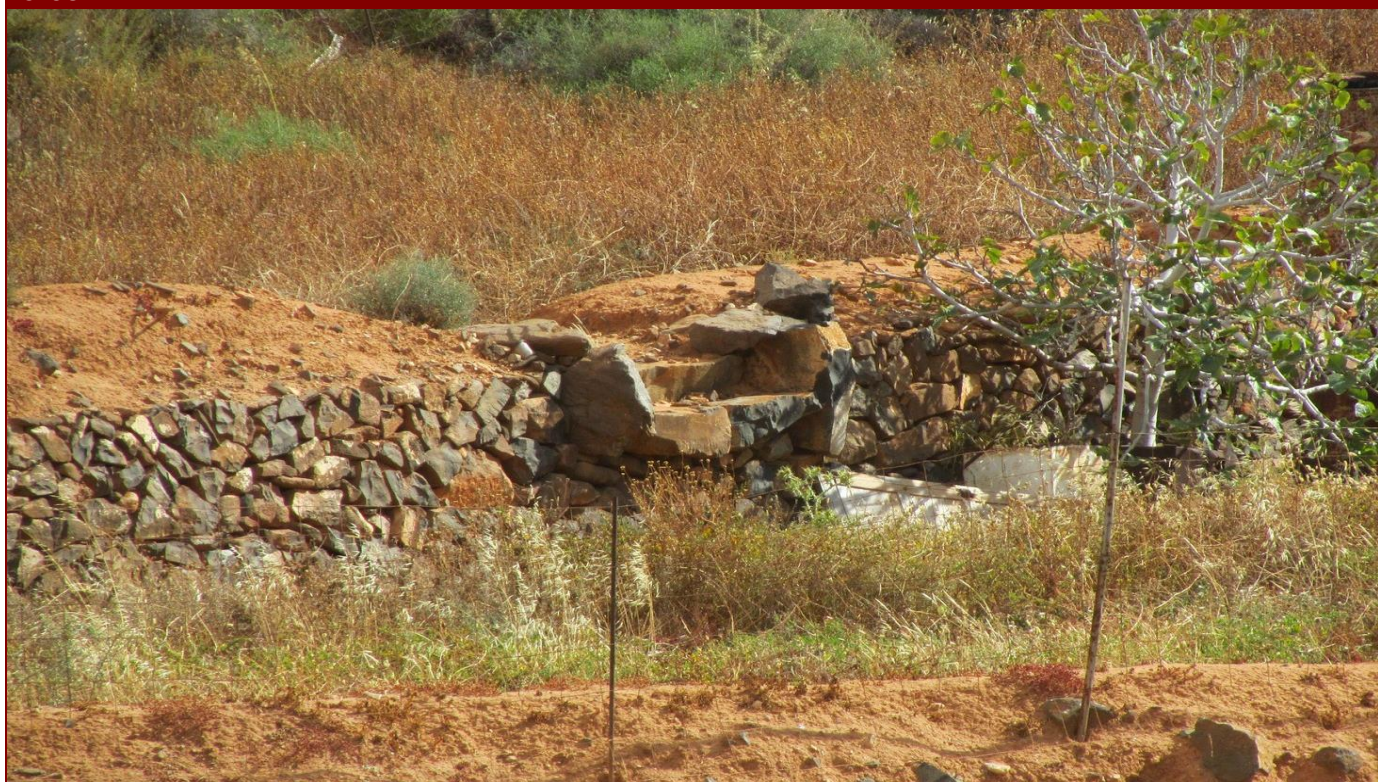
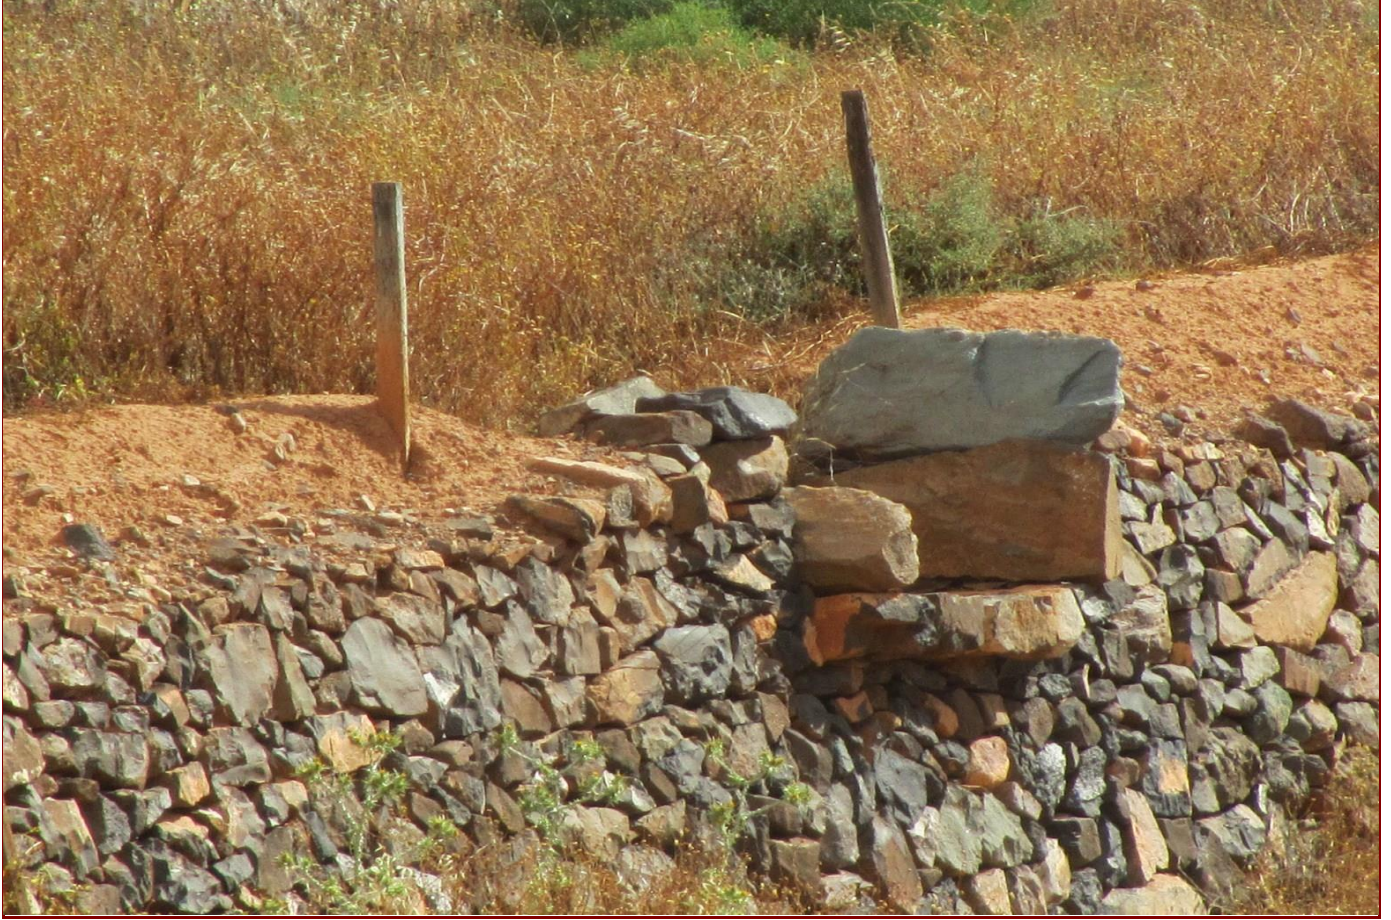
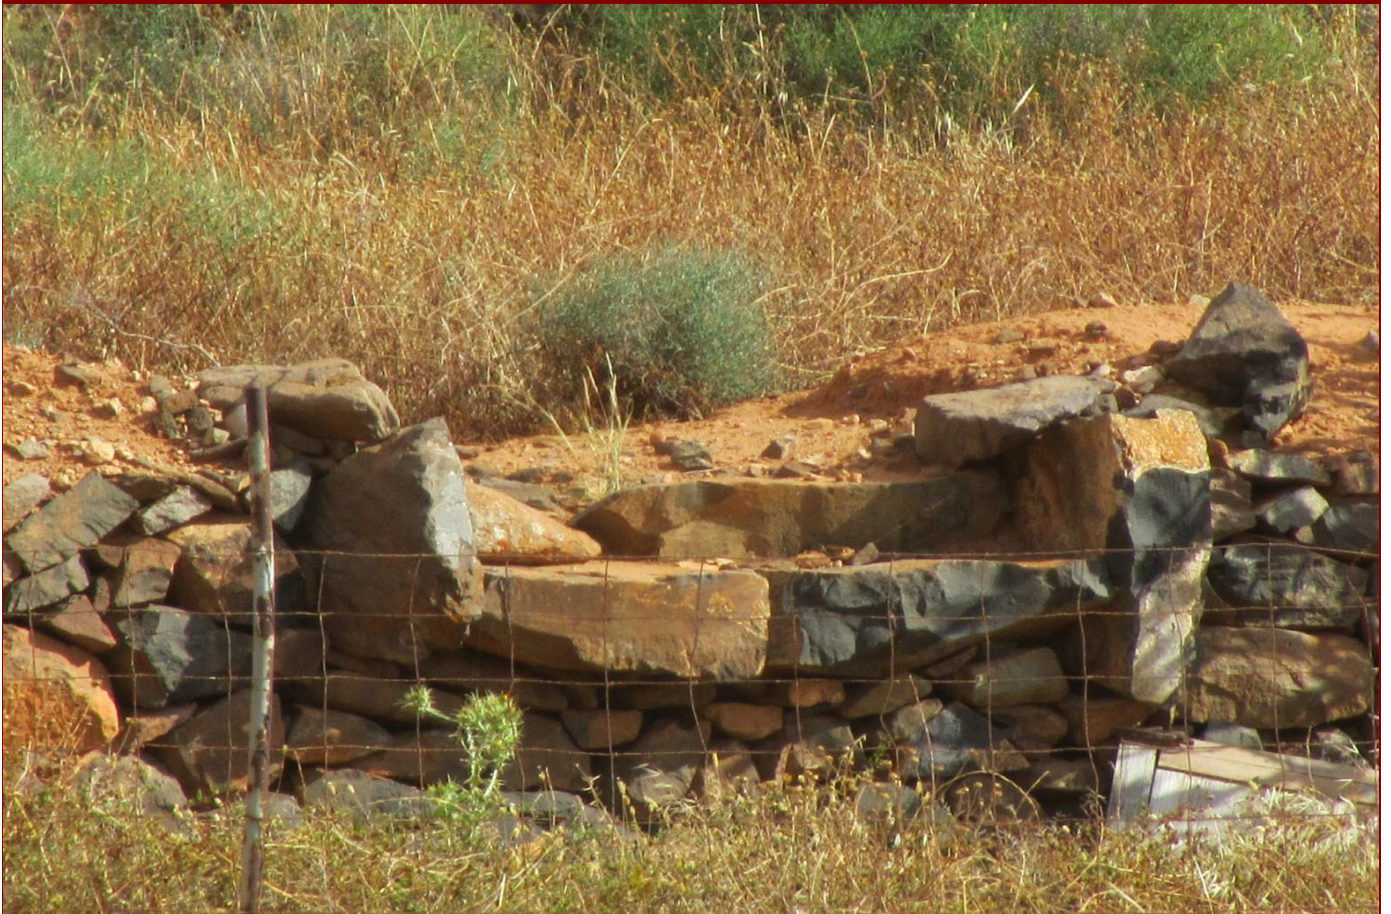
Descripción	Sistema de riego tradicional realizado con piedra seca.
Tipología	Económico
Actividad relacionada	Agricultura
Bienes relacionados	Tablero de la Galera
Contexto material	Sin elementos destacables a considerar
Uso actual	En desuso
Estado de conservación	Regular
Espacio natural protegido	Esta dentro del espacio natural protegido del parque rural de Betancuria (F-04)
Clase y categoría del suelo	R.P.P. - Rústico de Protección Paisajística en Zona de Uso Tradicional

Criterio de catalogación	Actividad hidráulica tradicional de interés
Grado de protección	Ambiental
Valor Etnográfico	Medio
Propuestas de actuación 1	Preventivas
Propuestas de actuación 2	
Propuestas de actuación 3

Tipos de intervención	Investigación - Valorización - Mantenimiento - Conservación - Consolidación - Restauración
Usos compatibles	Recursos hídricos

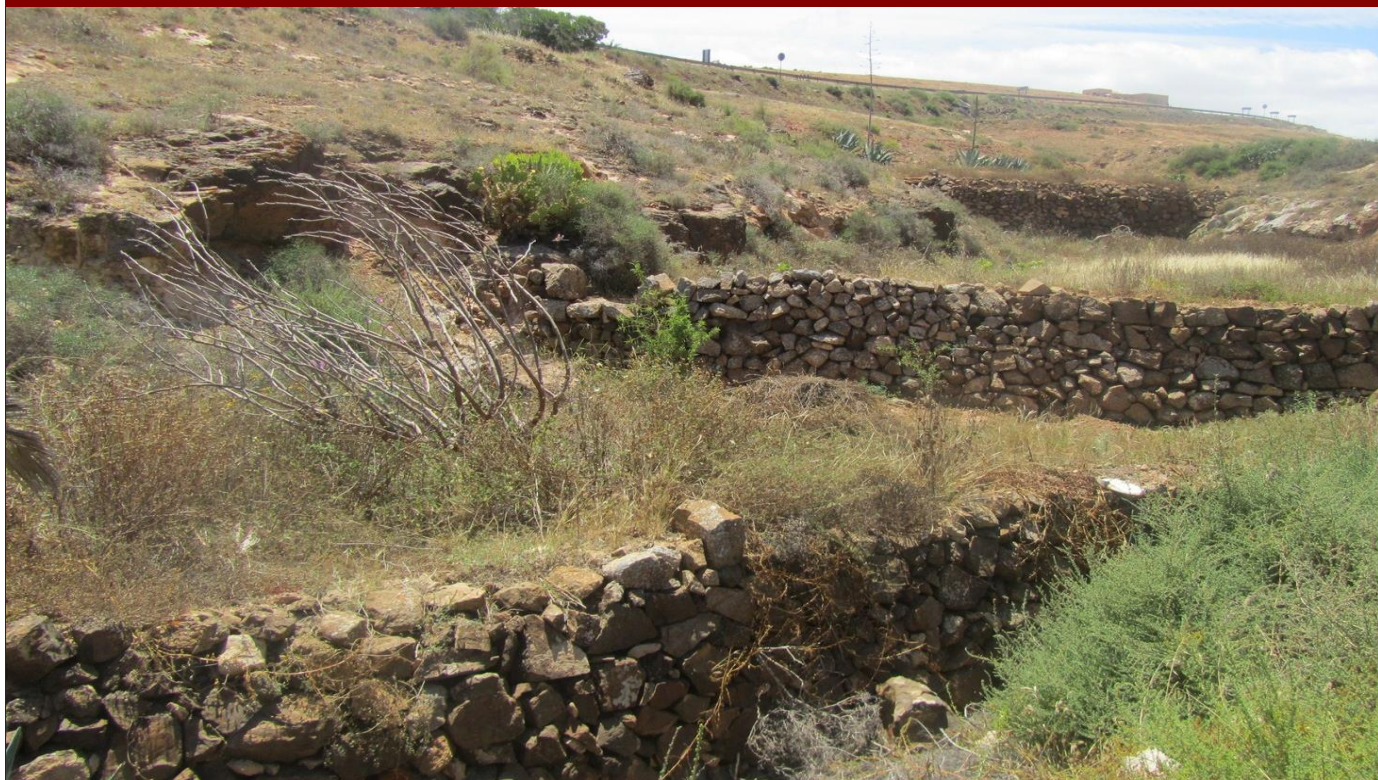
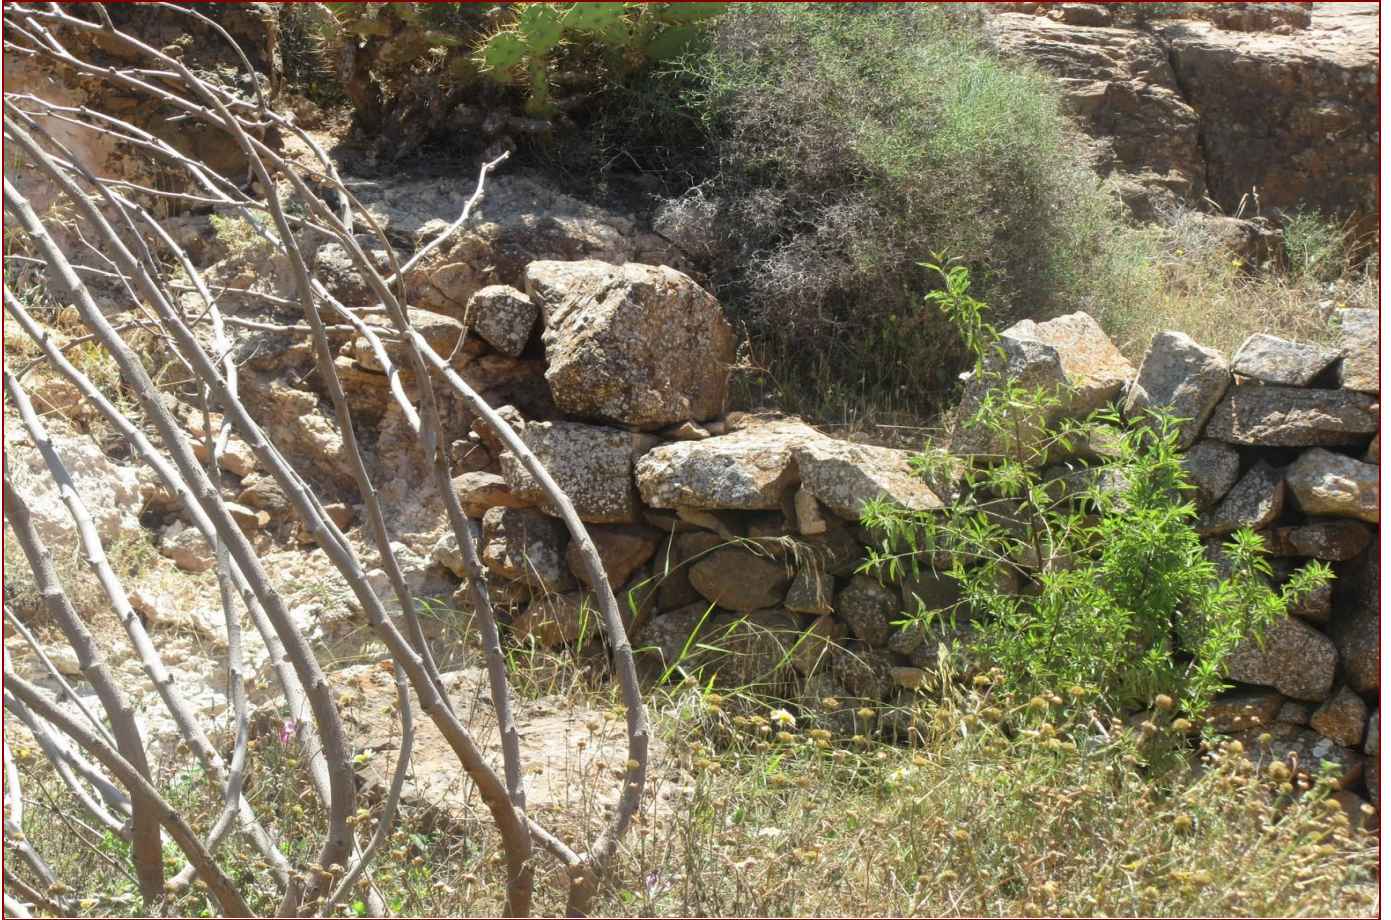
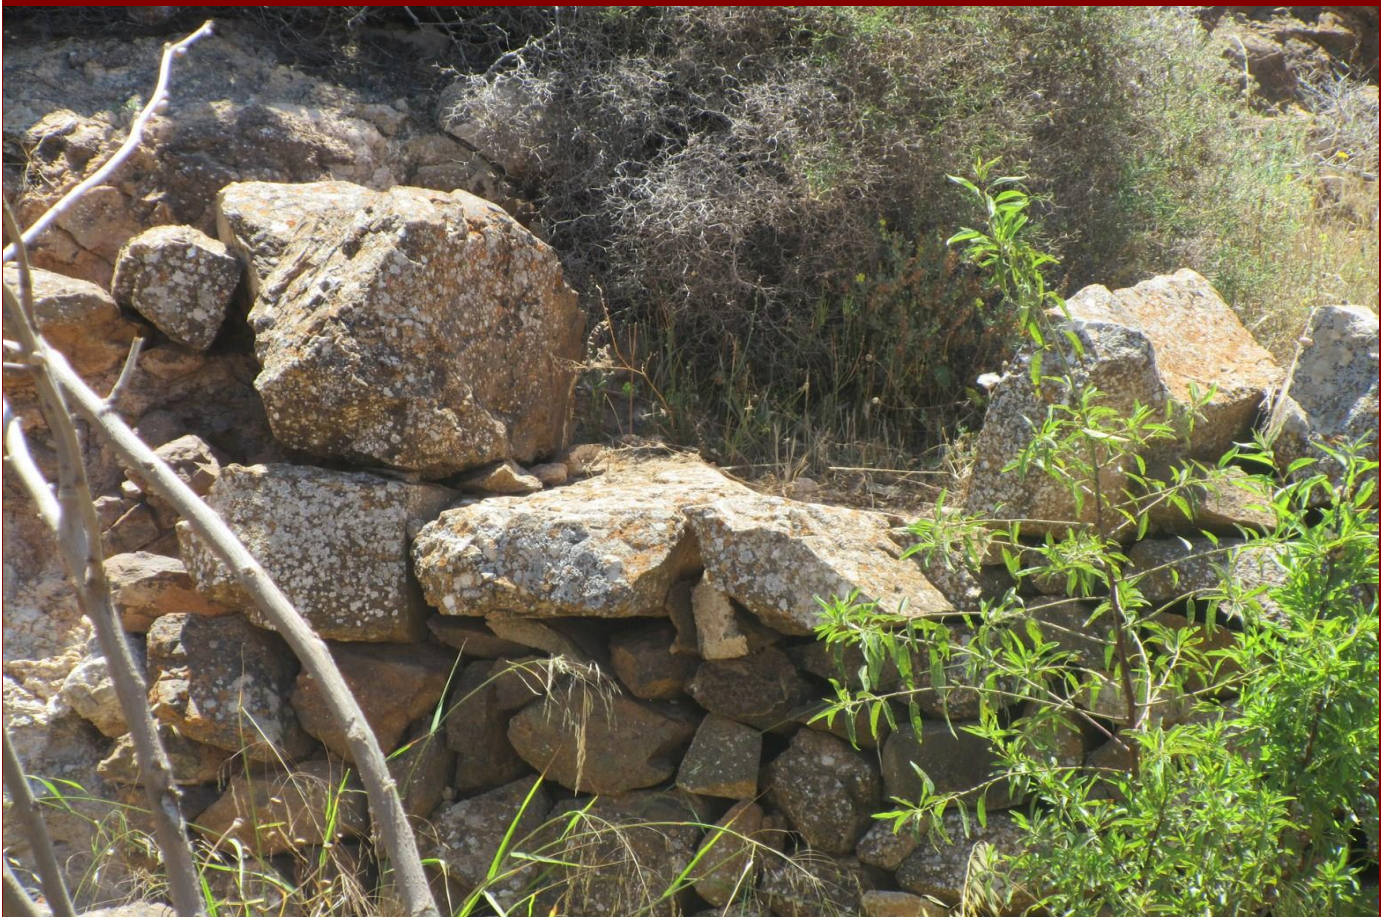
Descripción	Sistema de riego tradicional realizado con piedra seca.
Tipología	Económico
Actividad relacionada	Agricultura
Bienes relacionados	Ninguno
Contexto material	Sin elementos destacables a considerar
Uso actual	En desuso
Estado de conservación	Regular
Espacio natural protegido	Esta fuera del espacio natural protegido del parque rural de Betancuria (F-04)
Clase y categoría del suelo	R.P.A. - Rústico de Protección Agraria en Zona de Uso Tradicional

Criterio de catalogación	Actividad hidráulica tradicional de interés
Grado de protección	Ambiental
Valor Etnográfico	Medio
Propuestas de actuación 1	Preventivas
Propuestas de actuación 2	
Propuestas de actuación 3

Tipos de intervención	Investigación - Valorización - Mantenimiento - Conservación - Consolidación - Restauración
Usos compatibles	Recursos hídricos

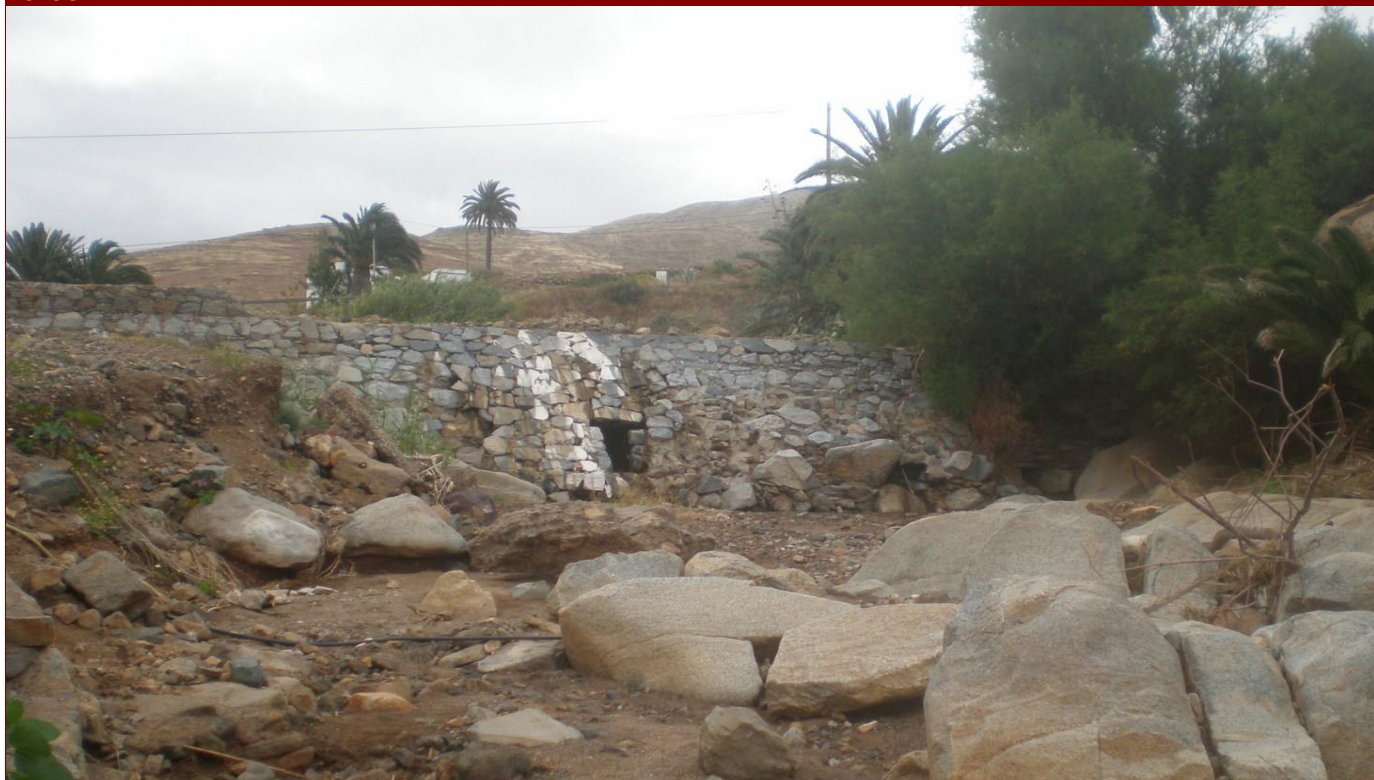
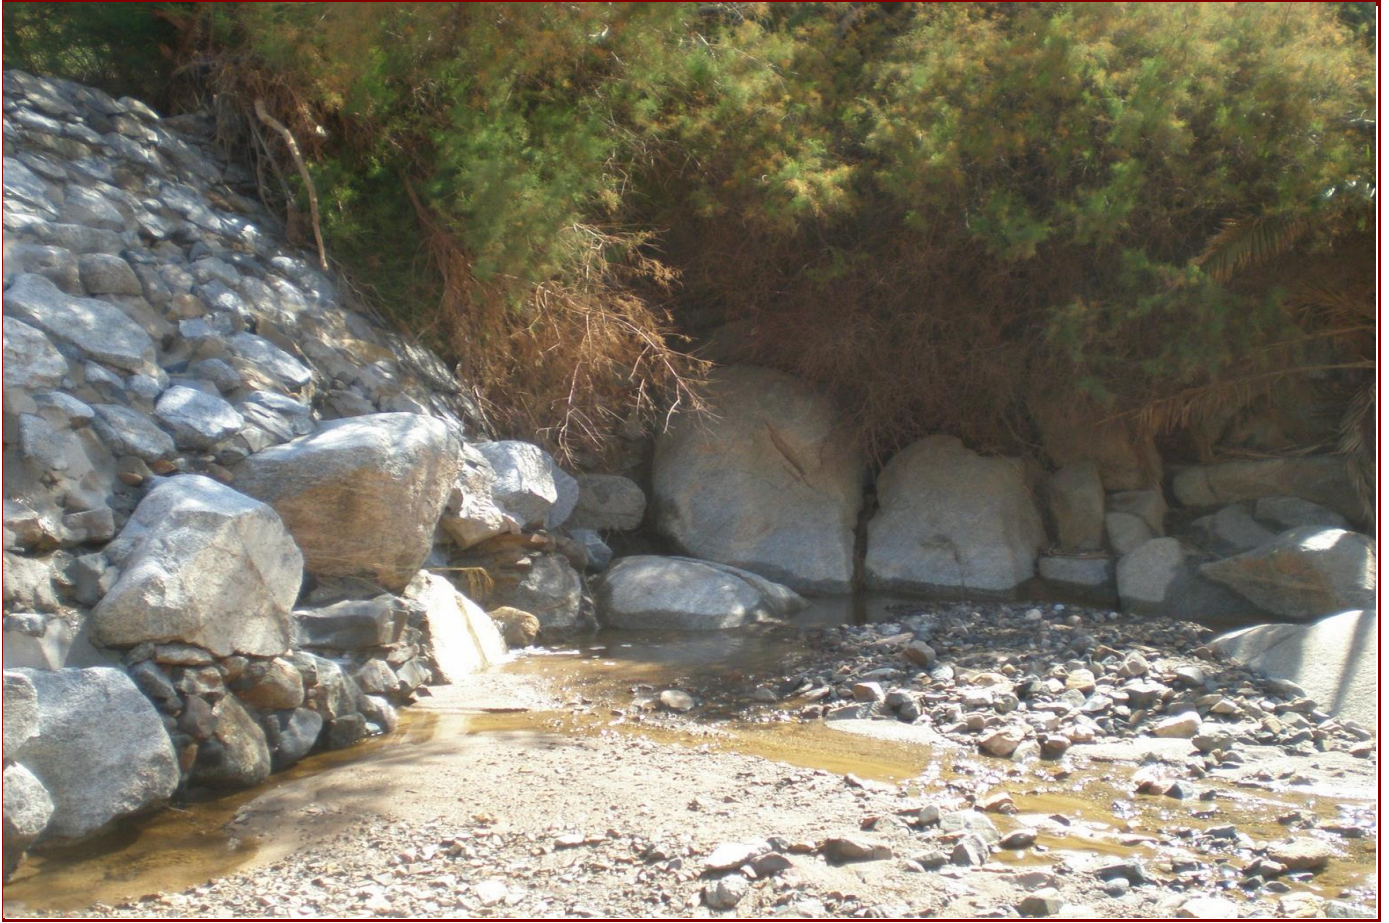
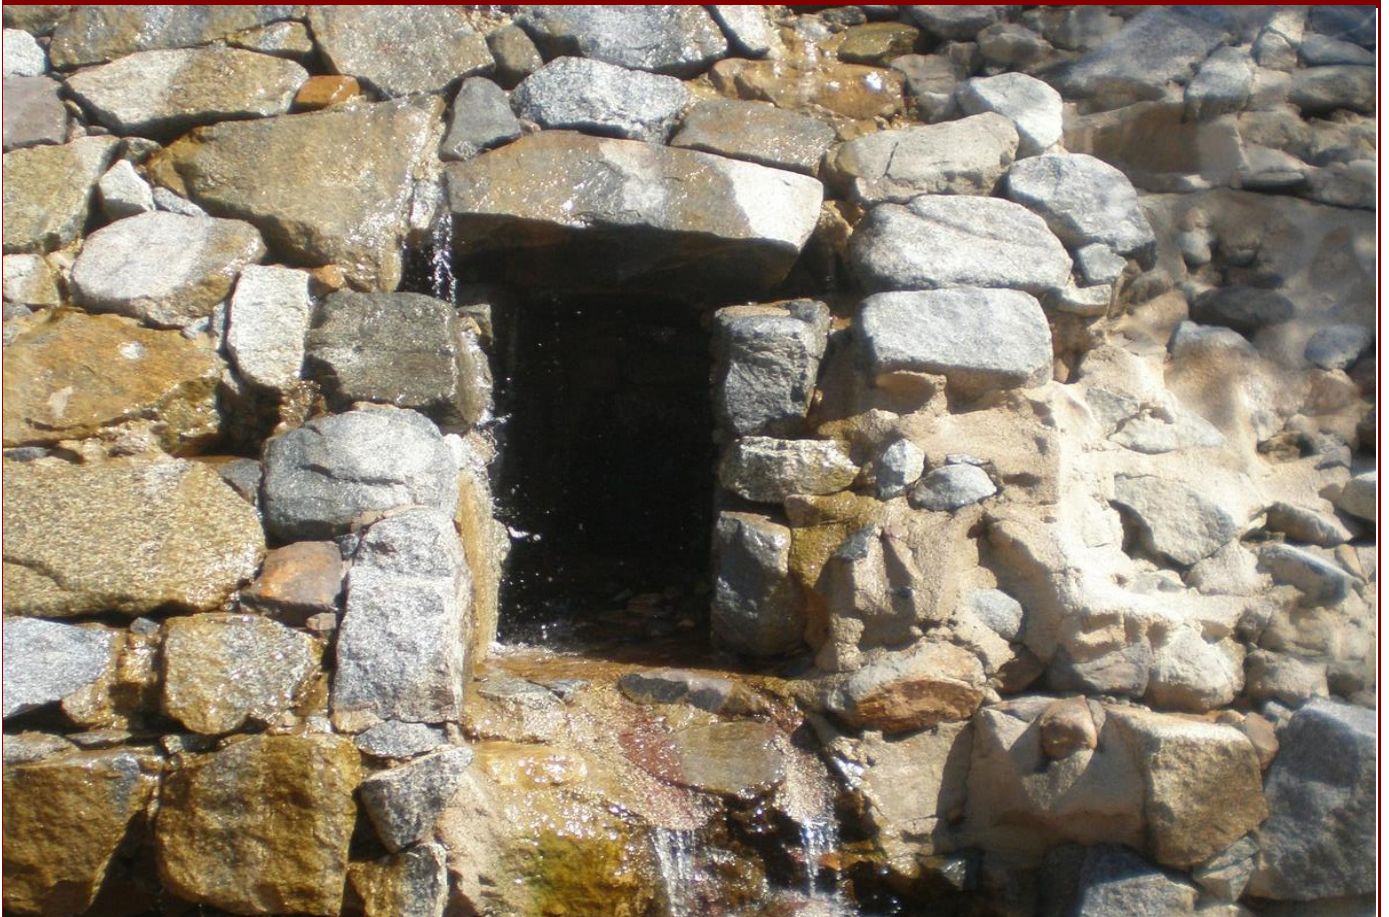
Descripción	Torna realizada en mampostería de piedra, ripios. Se encuentra encalada con cemento.
Tipología	Económico
Actividad relacionada	Agricultura
Bienes relacionados	Ninguno
Contexto material	Sin elementos destacables a considerar
Uso actual	En desuso
Estado de conservación	Regular
Espacio natural protegido	Esta dentro del espacio natural protegido del parque rural de Betancuria (F-04)
Clase y categoría del suelo	R.P.A. - Rústico de Protección Agraria en Zona de Uso Tradicional

Criterio de catalogación	Actividad hidráulica tradicional de interés
Grado de protección	Ambiental
Valor Etnográfico	Alto
Propuestas de actuación 1	Preventivas
Propuestas de actuación 2	
Propuestas de actuación 3

Tipos de intervención	Investigación - Valorización - Mantenimiento - Conservación - Consolidación - Restauración
Usos compatibles	Recursos hídricos

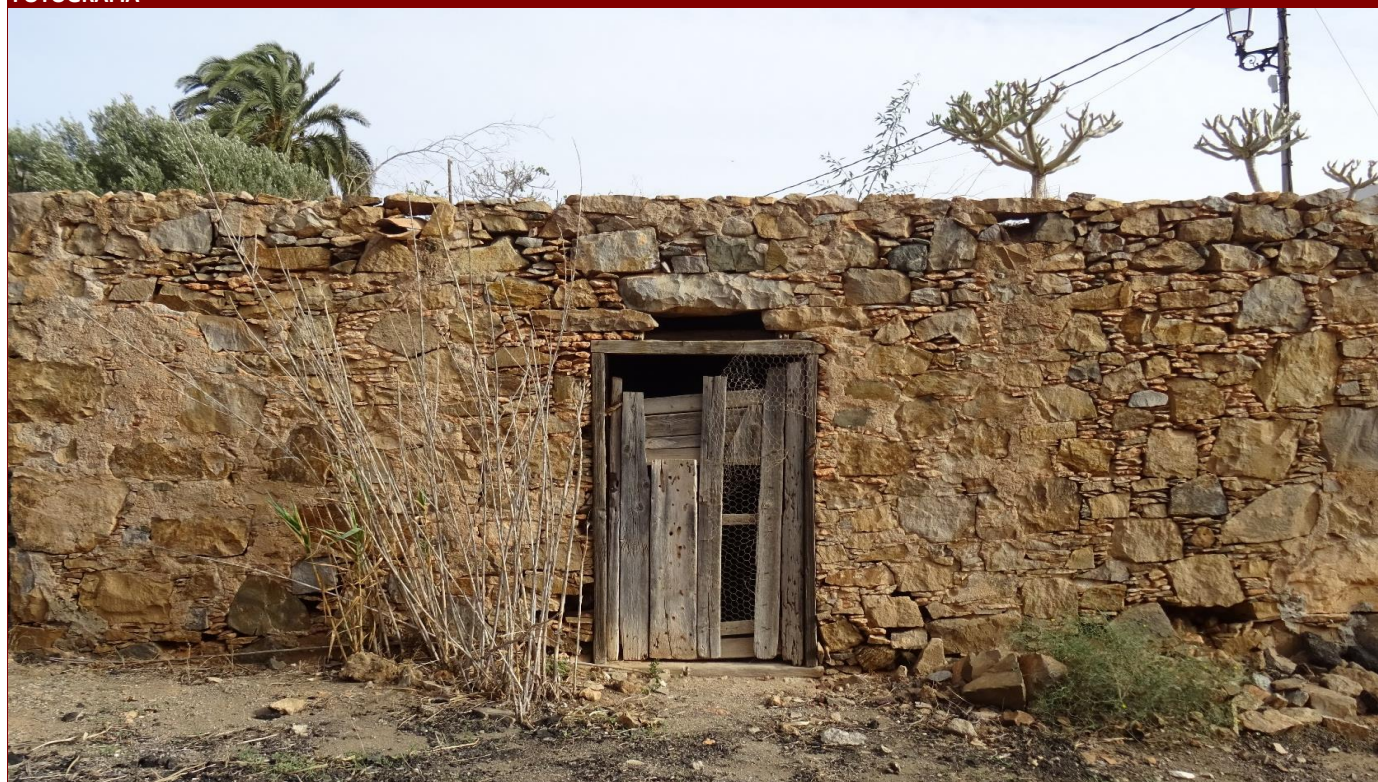
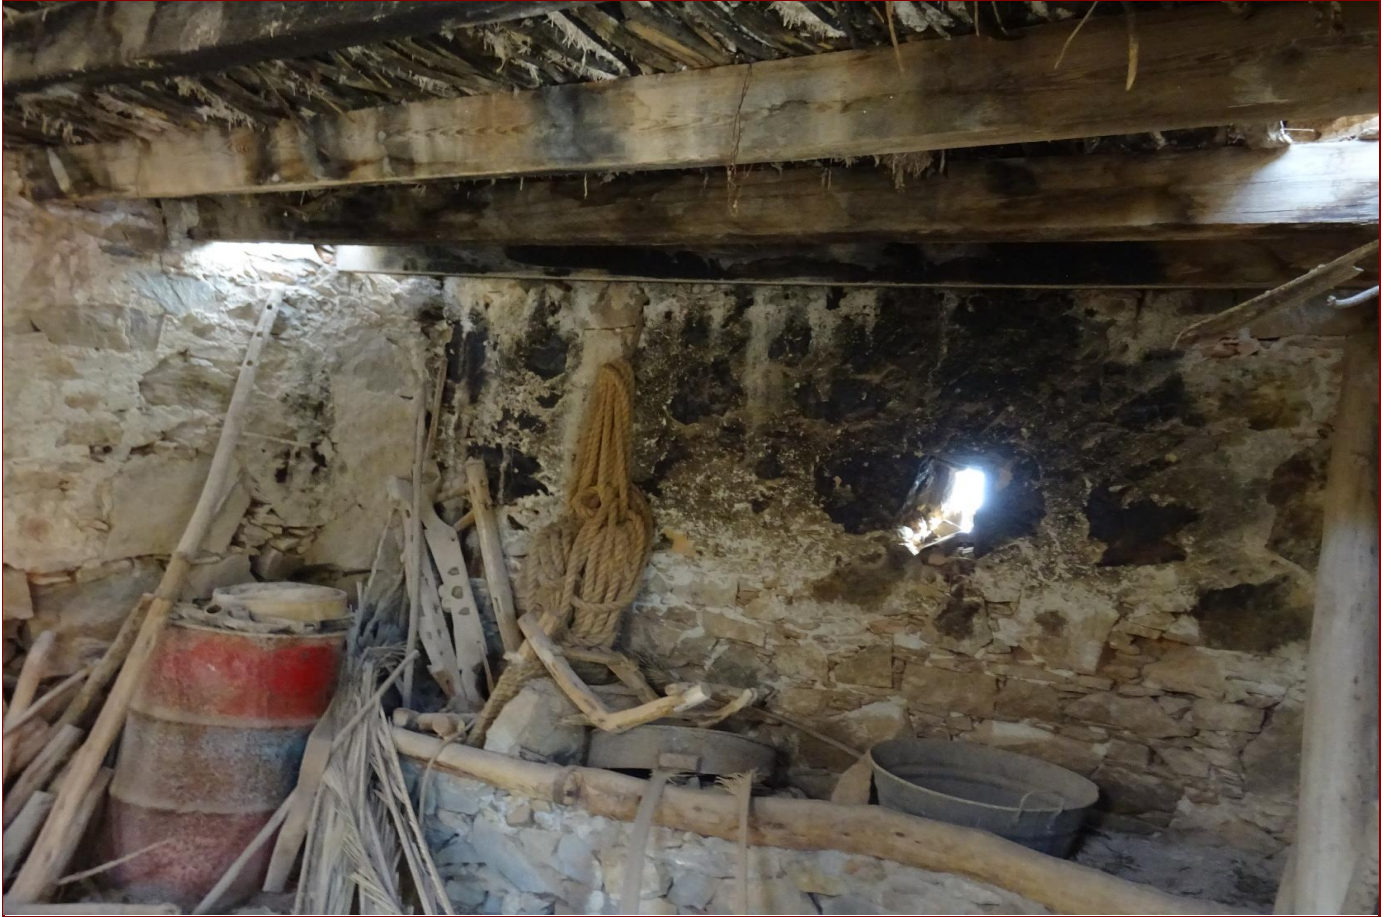
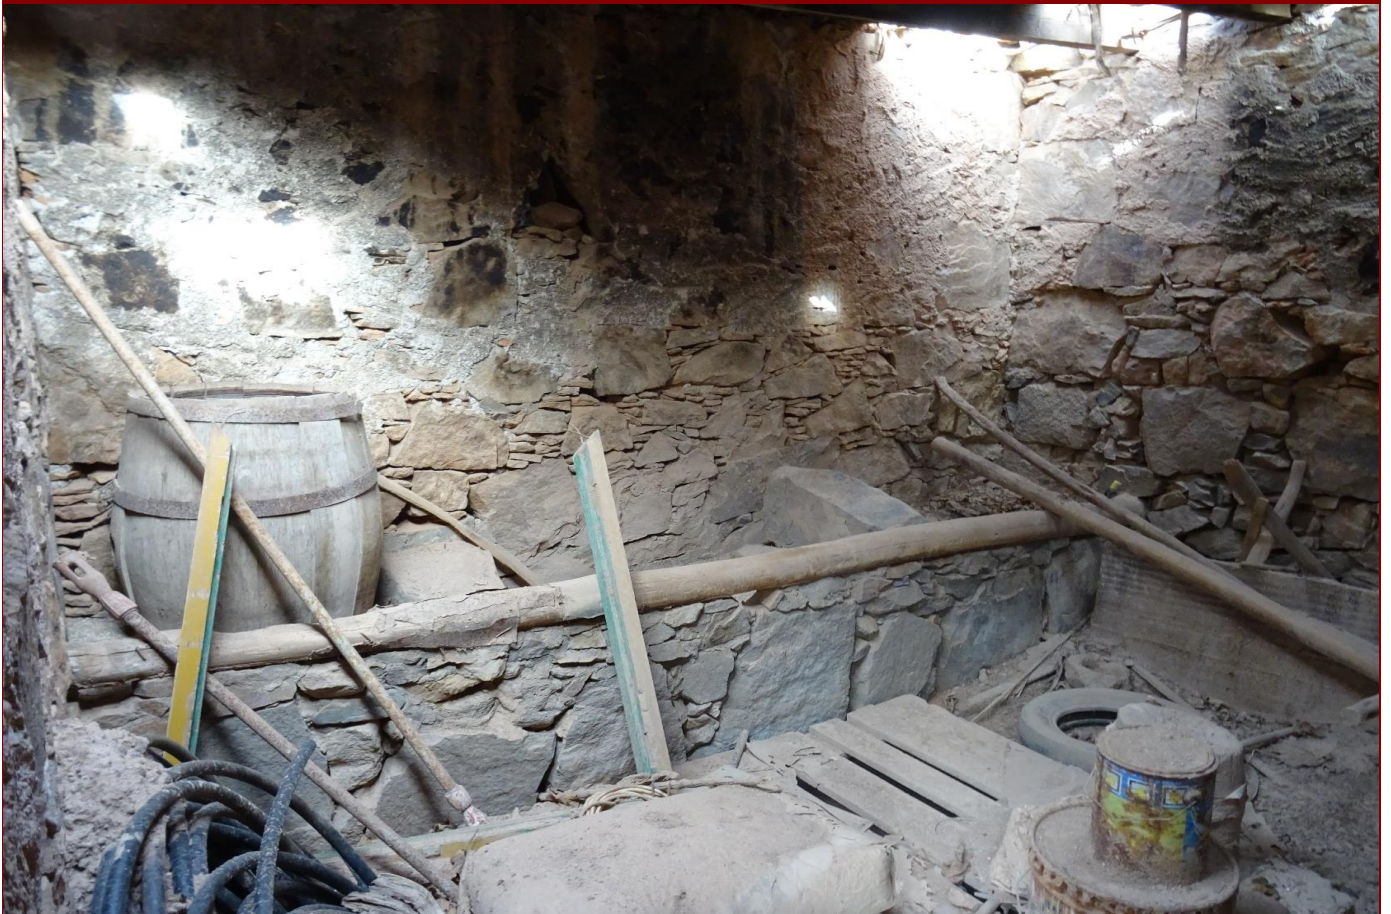
Descripción	Contrucción rural tradicional canaria de una estancia con cubierta plana realizada con vigas de madera, caña y torta encima.
Tipología	Económico
Actividad relacionada	Agricultura
Bienes relacionados	Ninguno
Contexto material	Sin elementos destacables a considerar
Uso actual	En desuso
Estado de conservación	Regular
Espacio natural protegido	Esta dentro del espacio natural protegido del parque rural de Betancuria (F-04)
Clase y categoría del suelo	A.R.-Suelo Rústico de Asentamiento Rural

Criterio de catalogación	Actividad ganadera tradicional de interés
Grado de protección	Ambiental
Valor Etnográfico	Alto
Propuestas de actuación 1	Preventivas
Propuestas de actuación 2	Correctoras
Propuestas de actuación 3

Tipos de intervención	Investigación - Valorización - Mantenimiento - Conservación - Consolidación - Restauración
Usos compatibles	Ganadero

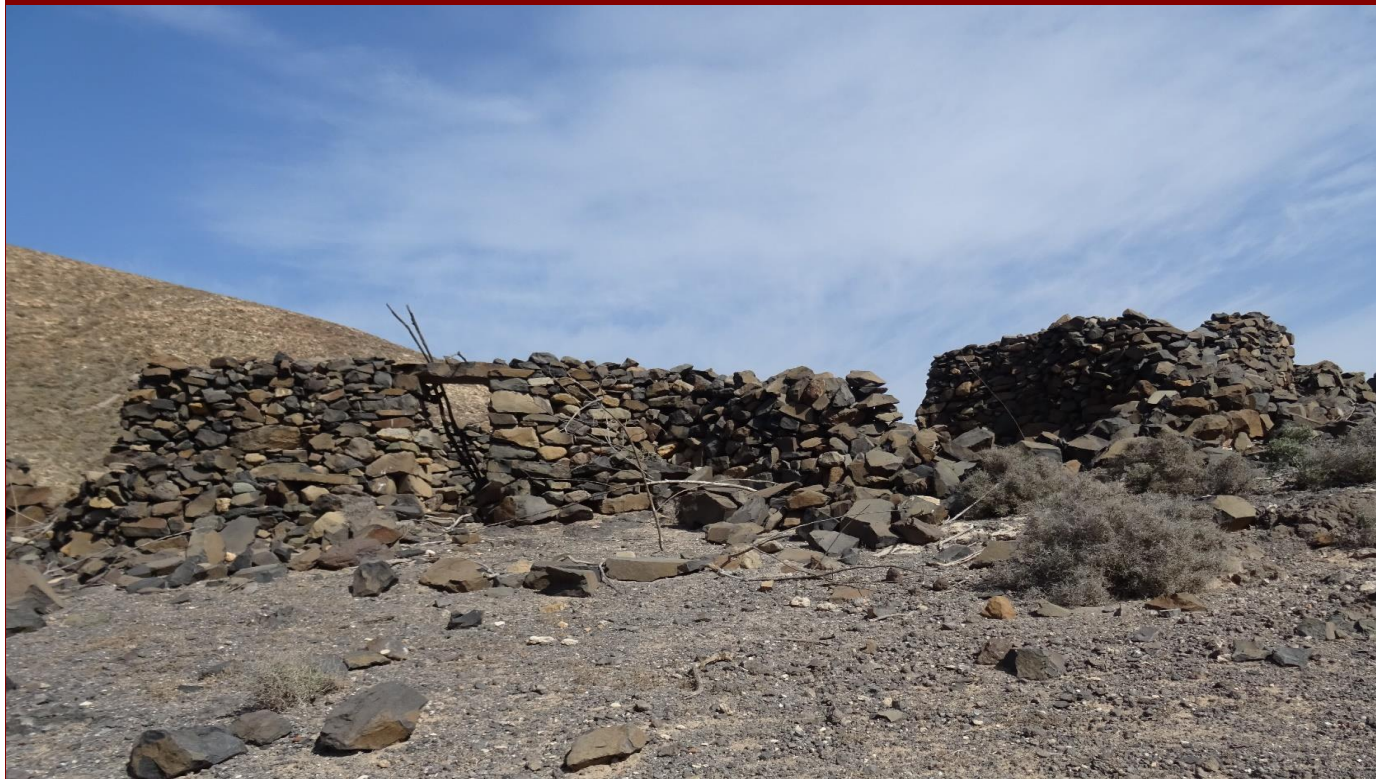
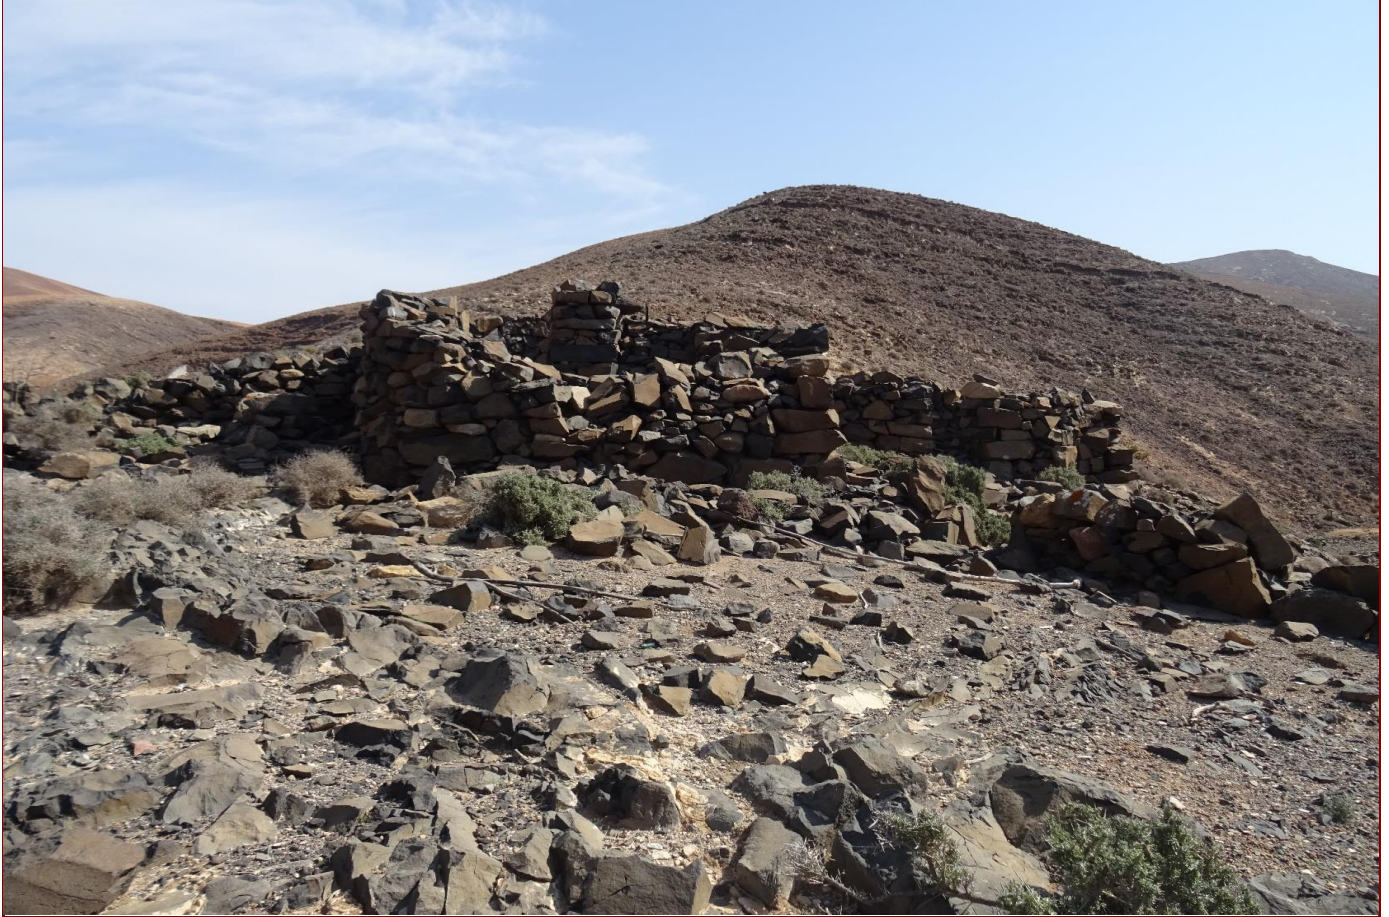
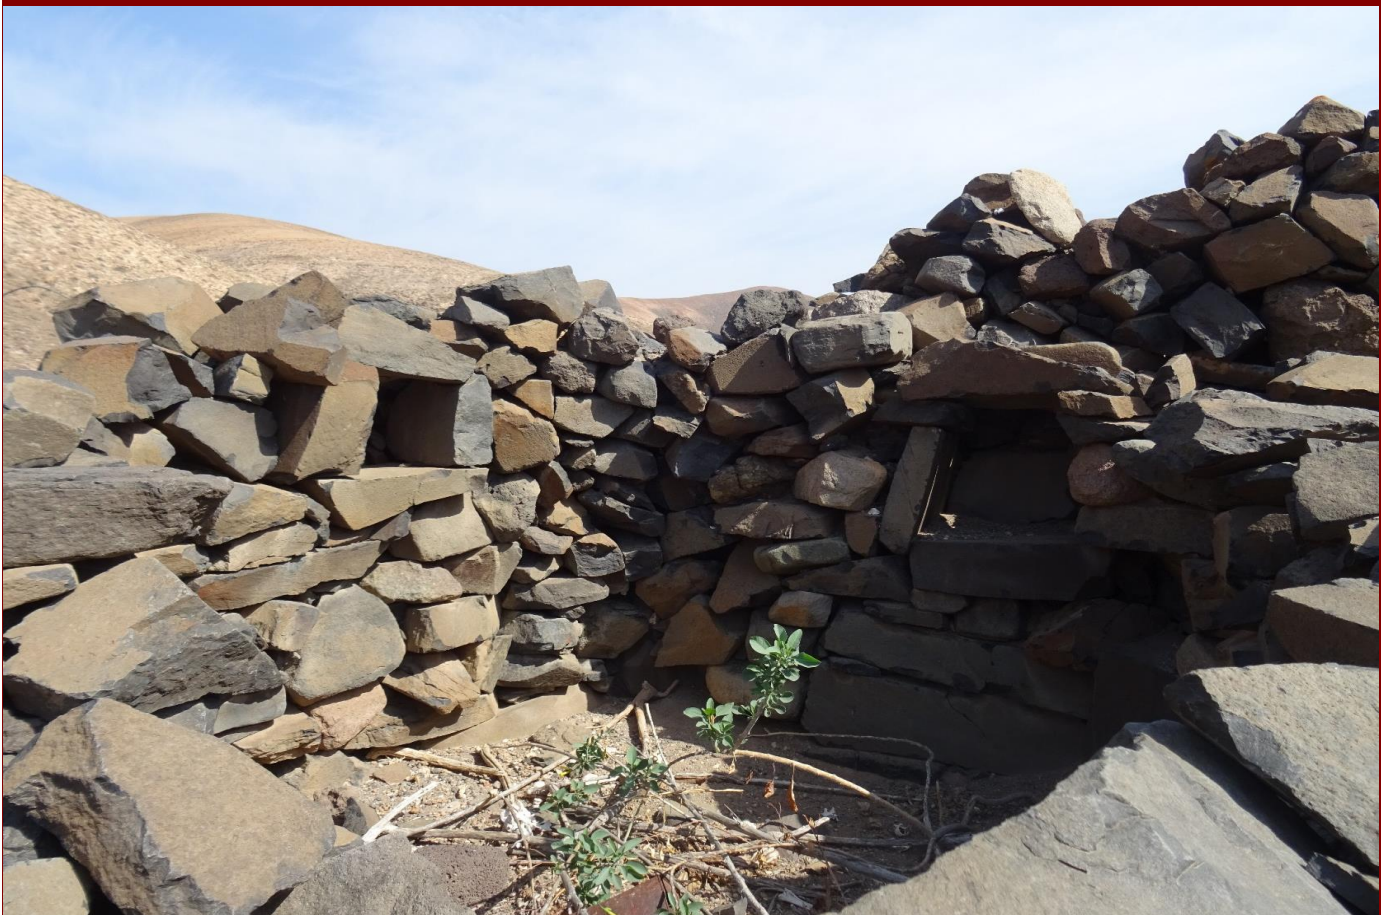
Descripción	Contrucción rural tradicional canaria. Este conjunto está formado por varias residencias ocasionales, alpendes y corrales, utilizadas por los ganaderos del mancomún del municipio de Betancuria y sus familias. Estas estancias eran utilizadas por periodos, en que estas familias se desplazaban a zona perteneciente al mancomún, para que el ganado pudiera pastar. La parte principal de este conjunto se ubica en torno a un pasillo central que lo recorre de oeste a este, salvo tres estancias con dos corrales adosados que se sitúan al este del resto del conjunto.
Tipología	Económico
Actividad relacionada	Agricultura
Bienes relacionados	Ninguno
Contexto material	Sin elementos destacables a considerar
Uso actual	En desuso
Estado de conservación	Malo
Espacio natural protegido	Esta dentro del espacio natural protegido del parque rural de Betancuria (F-04)
Clase y categoría del suelo	R.P.N. - Rústico de Protección Paisajística

Criterio de catalogación	Actividad ganadera tradicional de interés
Grado de protección	Ambiental
Valor Etnográfico	Alto
Propuestas de actuación 1	Preventivas
Propuestas de actuación 2	Correctoras
Propuestas de actuación 3

Tipos de intervención	Investigación - Valorización - Mantenimiento - Conservación - Consolidación - Restauración
Usos compatibles	Ganadero
