CATÁLOGO DE PROTECCIÓN DE BIENES DEL INVENTARIO DEL PATRIMONIO ETNOGRÁFICO DE BETANCURIA

Ayuntamiento de
Betancuria

José Luis **Gutiérrez Padrón** & Asociados
— ARQUITECTOS —

FECHA: OCTUBRE DE 2023

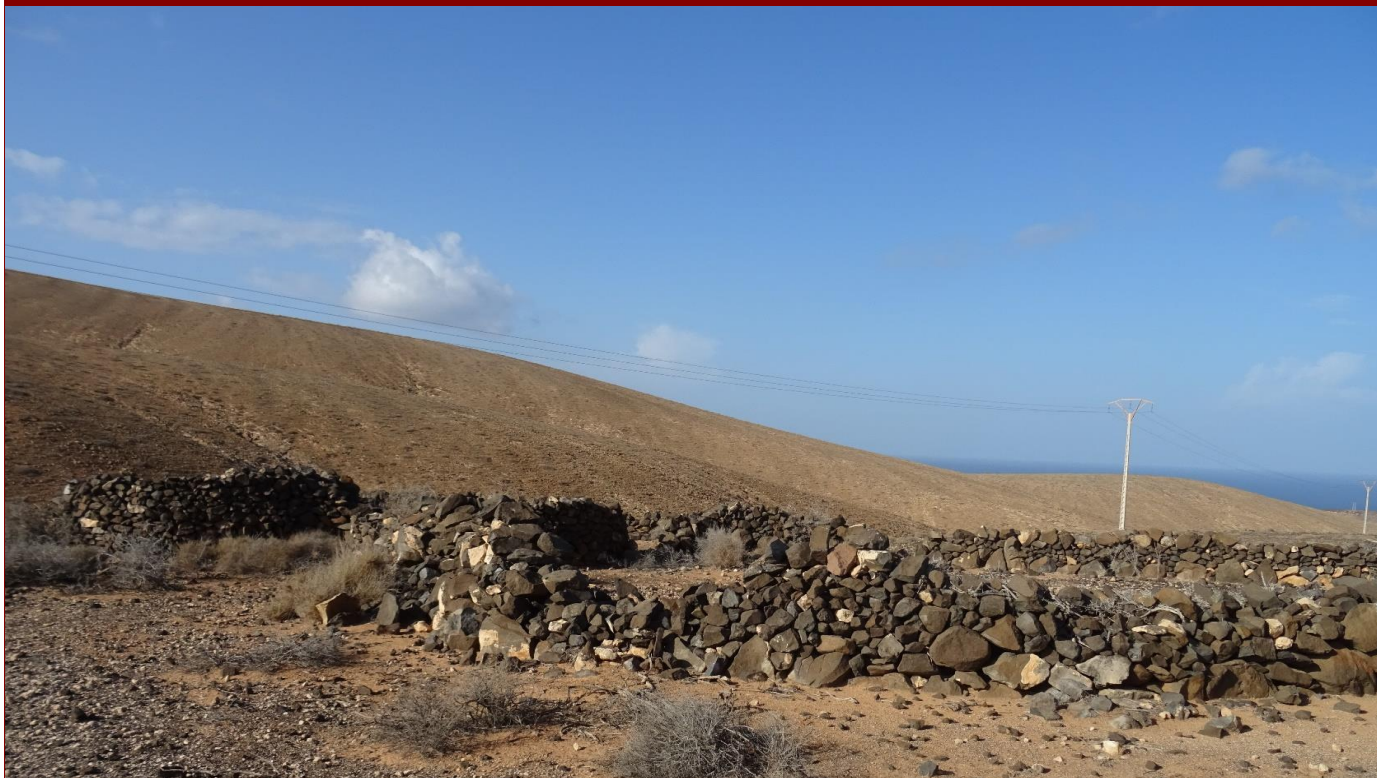
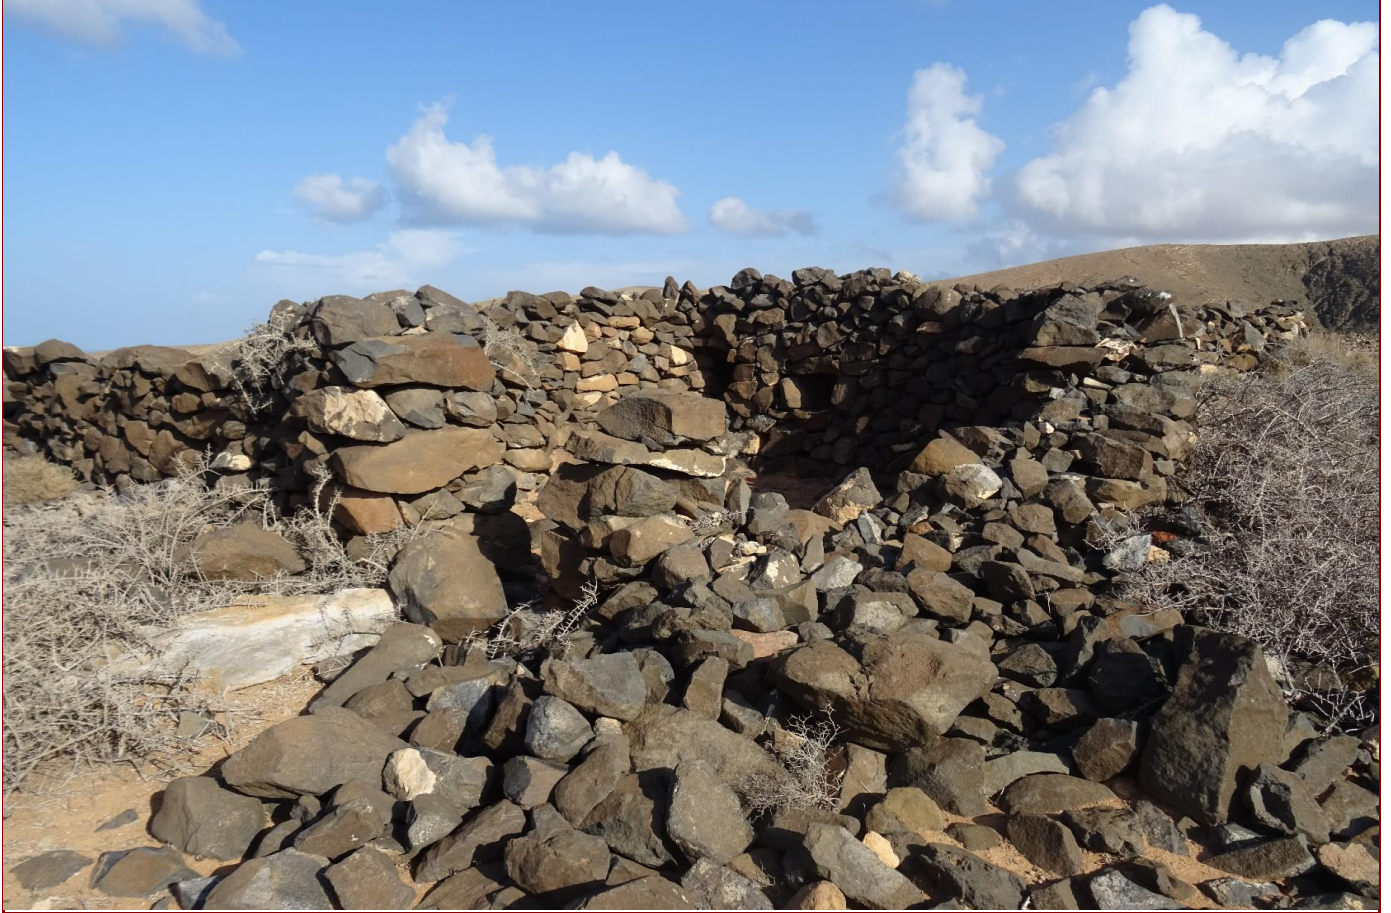
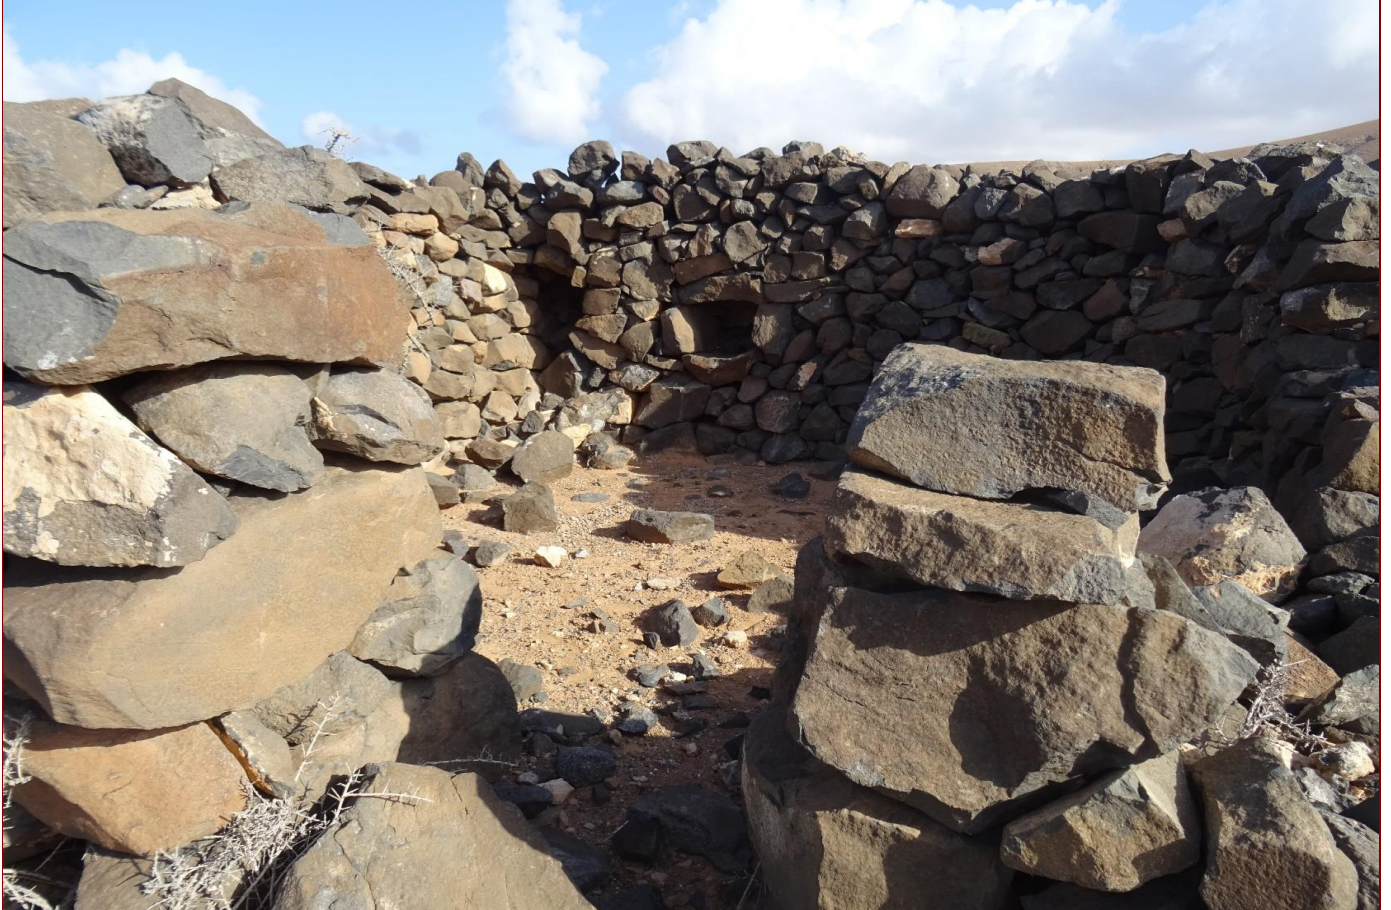
Descripción	Contrucción rural tradicional canaria. El conjunto está formado por dos estancias, con tres corrales al norte y uno de mayor tamaño al sur.
Tipología	Económico
Actividad relacionada	Agricultura
Bienes relacionados	Ninguno
Contexto material	Sin elementos destacables a considerar
Uso actual	En desuso
Estado de conservación	Malo
Espacio natural protegido	Esta dentro del espacio natural protegido del parque rural de Betancuria (F-04)
Clase y categoría del suelo	R.P.N. - Rústico de Protección Paisajística

Criterio de catalogación	Actividad ganadera tradicional de interés
Grado de protección	Ambiental
Valor Etnográfico	Alto
Propuestas de actuación 1	Preventivas
Propuestas de actuación 2	Correctoras
Propuestas de actuación 3

Tipos de intervención	Investigación - Valorización - Mantenimiento - Conservación - Consolidación - Restauración
Usos compatibles	Ganadero

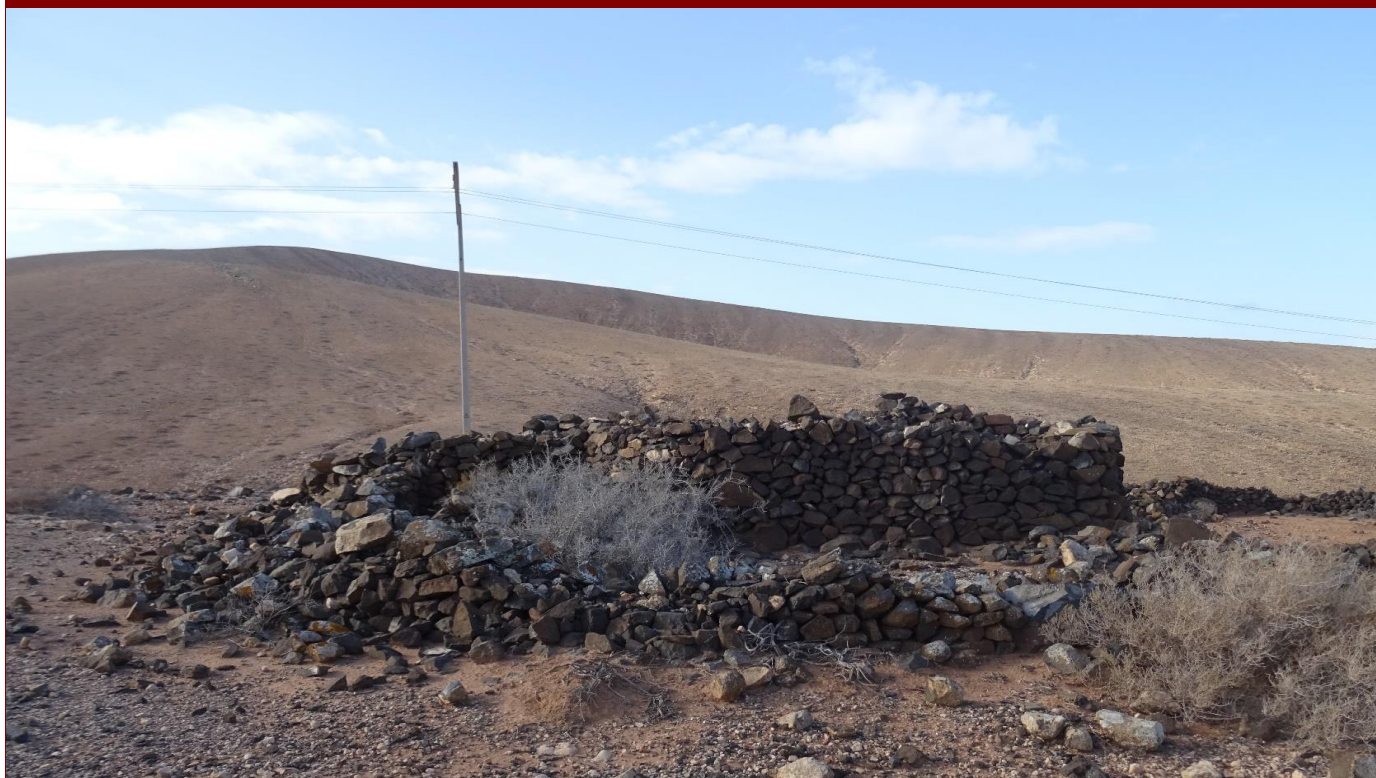
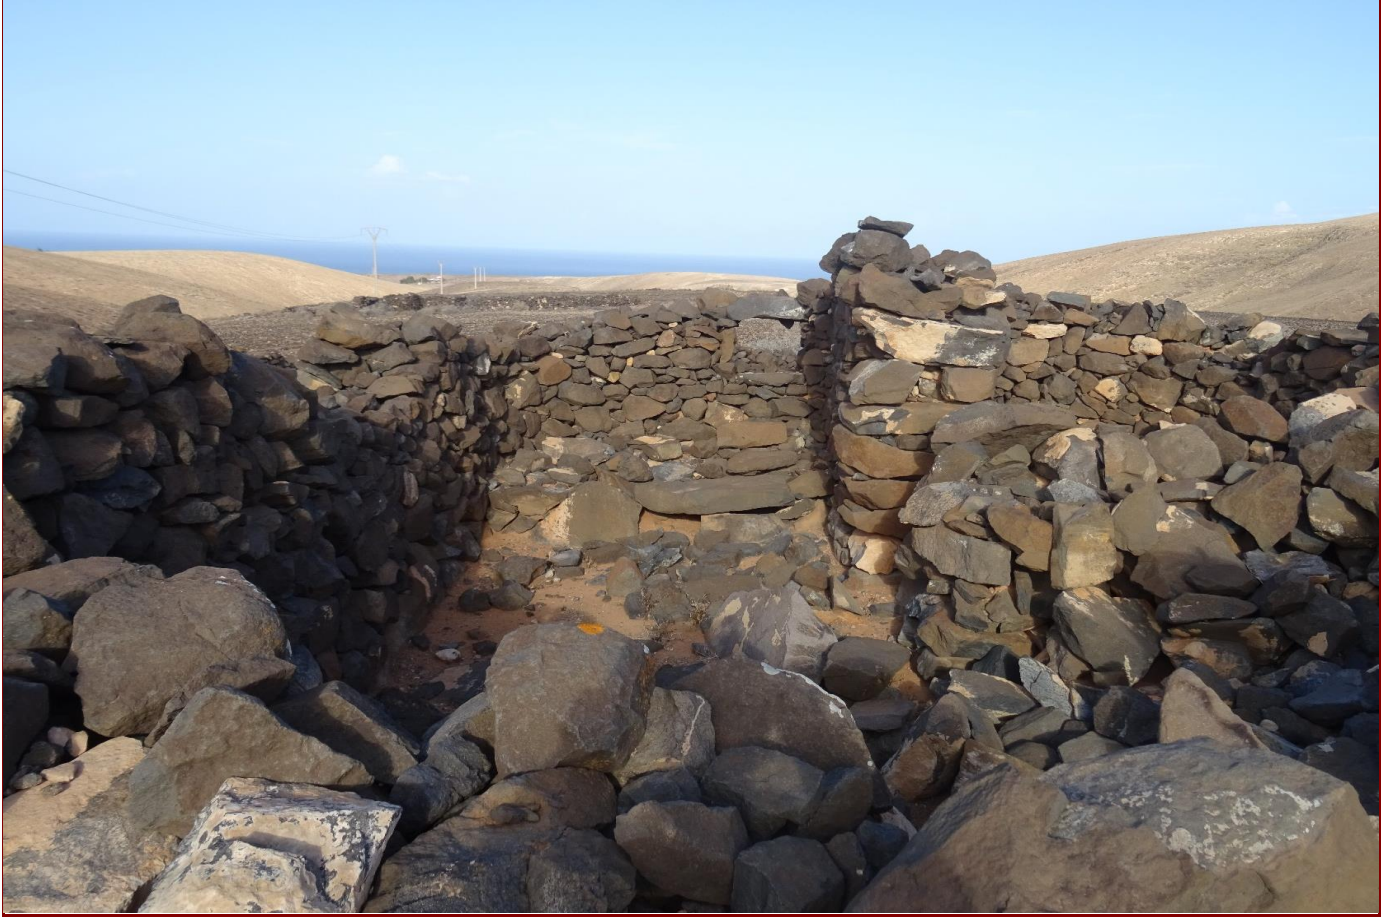
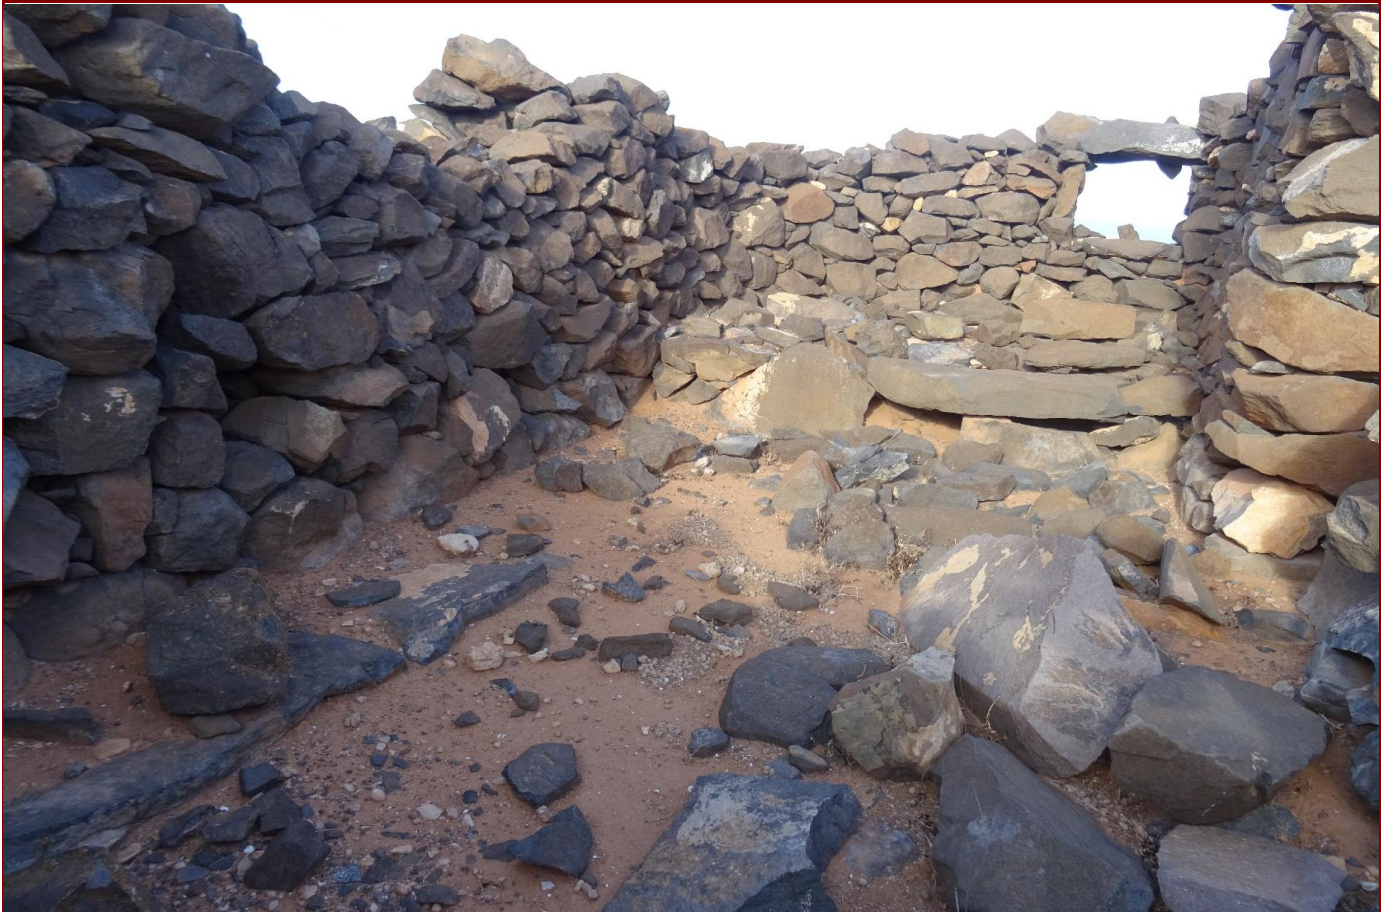
Descripción	Contrucción rural tradicional canaria. El conjunto está formado por dos estancias, una cocina y tres corrales, uno al oeste que comunica a través de una puerta con otro de mayor dimensión al norte y otro al este.
Tipología	Económico
Actividad relacionada	Agricultura
Bienes relacionados	Ninguno
Contexto material	Sin elementos destacables a considerar
Uso actual	En desuso
Estado de conservación	Malo
Espacio natural protegido	Esta dentro del espacio natural protegido del parque rural de Betancuria (F-04)
Clase y categoría del suelo	R.P.N. - Rústico de Protección Paisajística

Criterio de catalogación	Actividad ganadera tradicional de interés
Grado de protección	Ambiental
Valor Etnográfico	Alto
Propuestas de actuación 1	Preventivas
Propuestas de actuación 2	Correctoras
Propuestas de actuación 3

Tipos de intervención	Investigación - Valorización - Mantenimiento - Conservación - Consolidación - Restauración
Usos compatibles	Ganadero

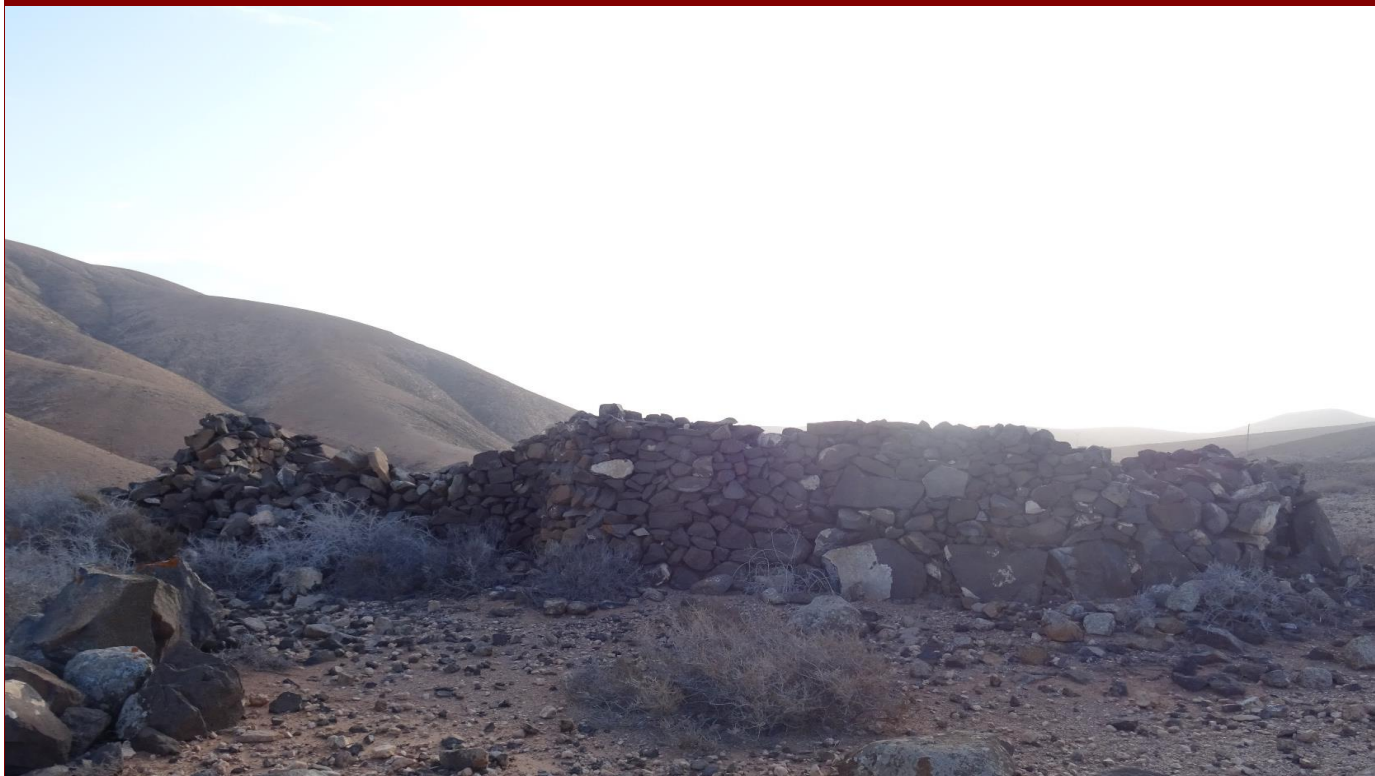
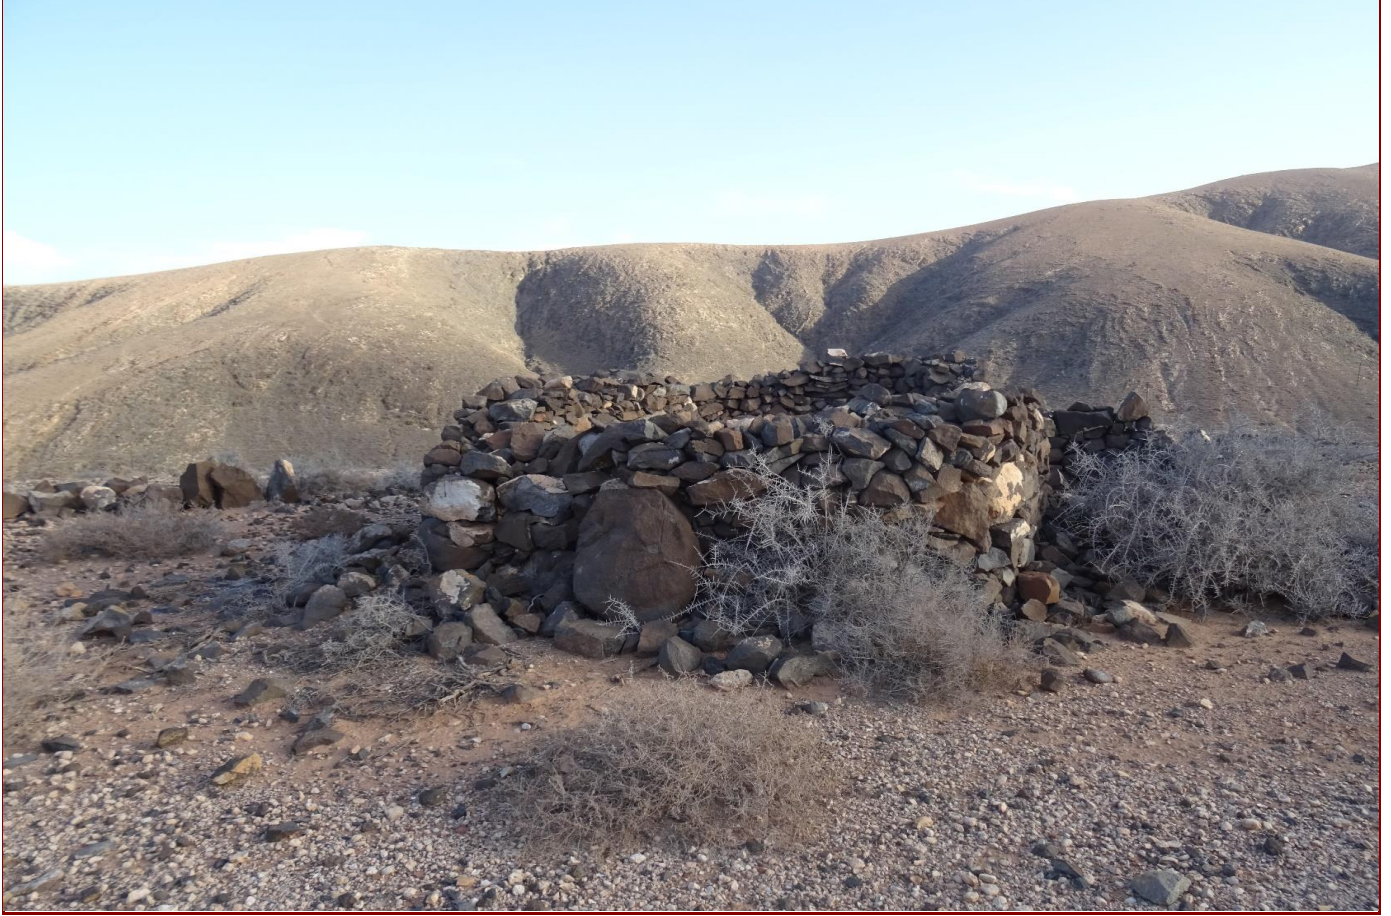
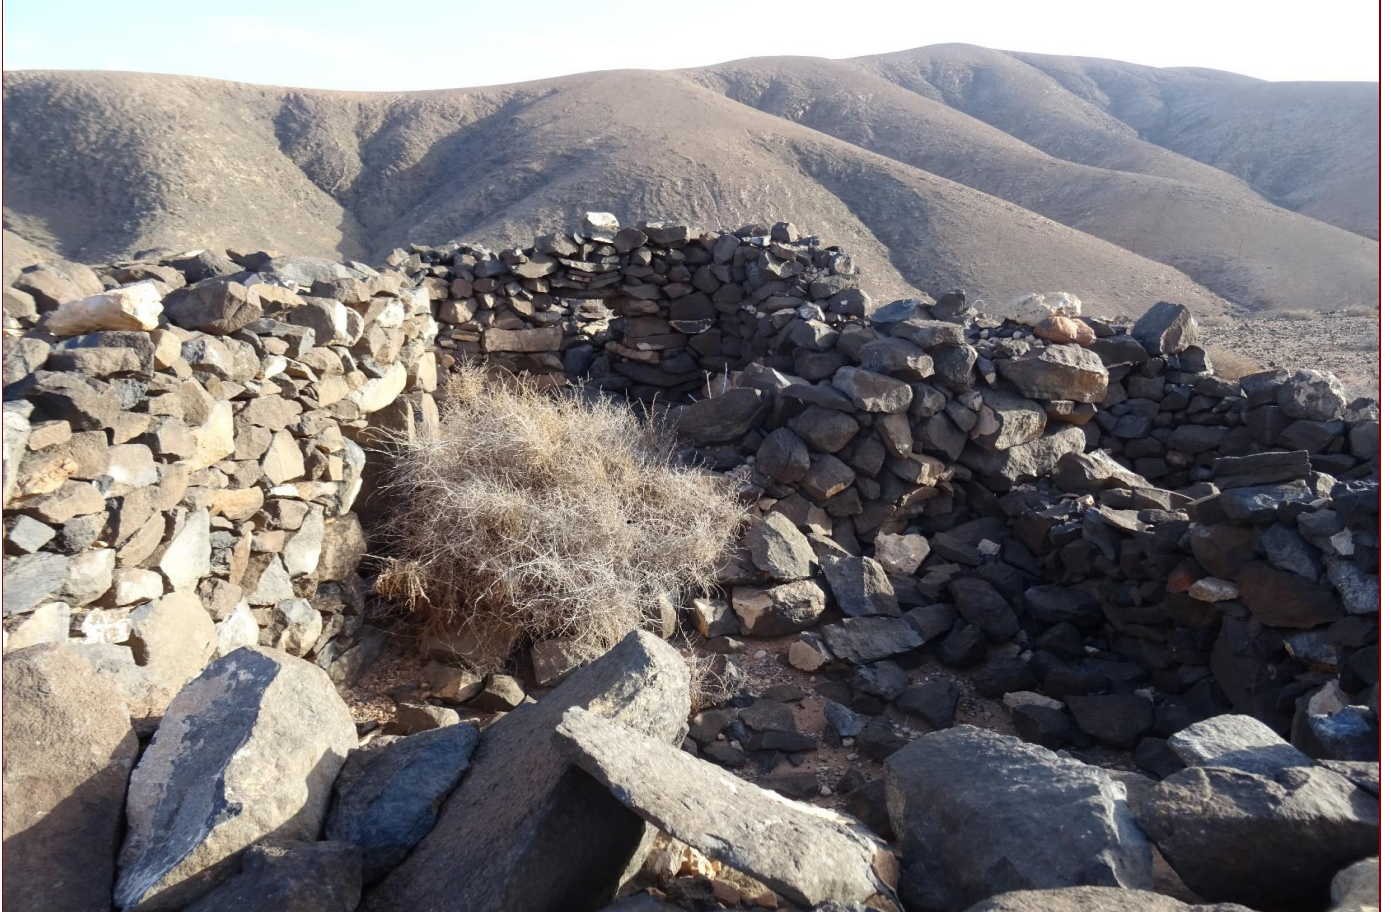
Descripción	Contrucción rural tradicional canaria. El conjunto está formado por tres estancias, dos corrales al este y restos de un tercer corral adosado a la estancia situada más al noreste.
Tipología	Económico
Actividad relacionada	Agricultura
Bienes relacionados	Ninguno
Contexto material	Sin elementos destacables a considerar
Uso actual	En desuso
Estado de conservación	Malo
Espacio natural protegido	Esta dentro del espacio natural protegido del parque rural de Betancuria (F-04)
Clase y categoría del suelo	R.P.N. - Rústico de Protección Paisajística

Criterio de catalogación	Actividad ganadera tradicional de interés
Grado de protección	Ambiental
Valor Etnográfico	Alto
Propuestas de actuación 1	Preventivas
Propuestas de actuación 2	Correctoras
Propuestas de actuación 3

Tipos de intervención	Investigación - Valorización - Mantenimiento - Conservación - Consolidación - Restauración
Usos compatibles	Ganadero
