CATÁLOGO DE PROTECCIÓN DE BIENES DEL INVENTARIO DEL PATRIMONIO ARQUITECTÓNICO DE BETANCURIA

TOMO II
(AR052-AR103)

Ayuntamiento de
Betancuria

FECHA: OCTUBRE DE 2023

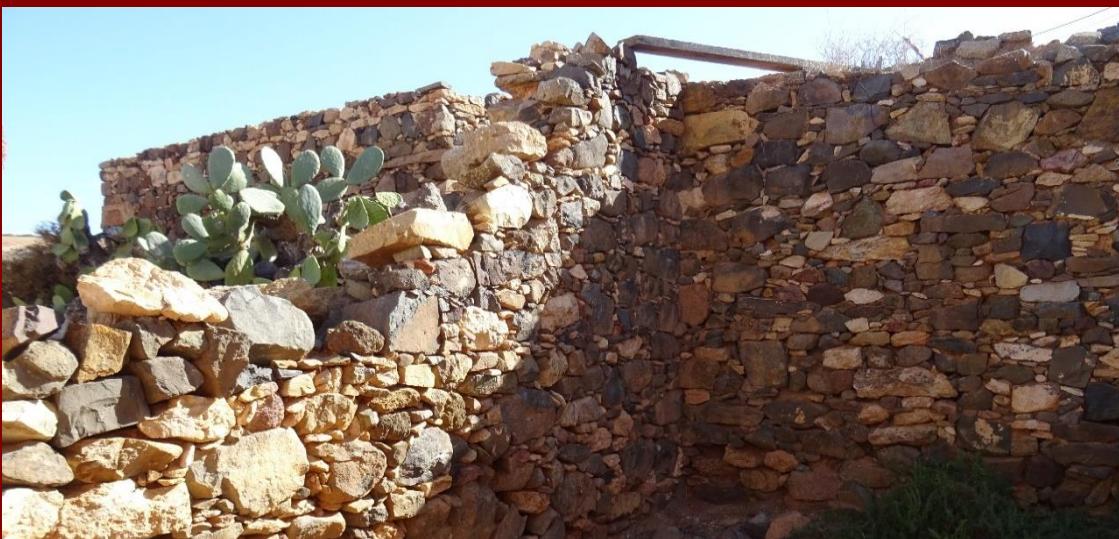
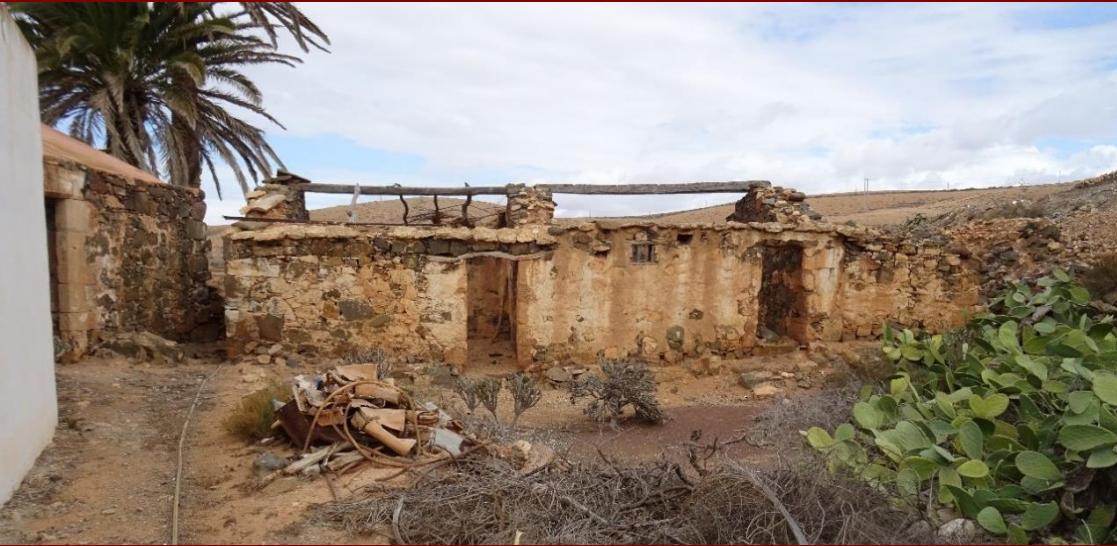
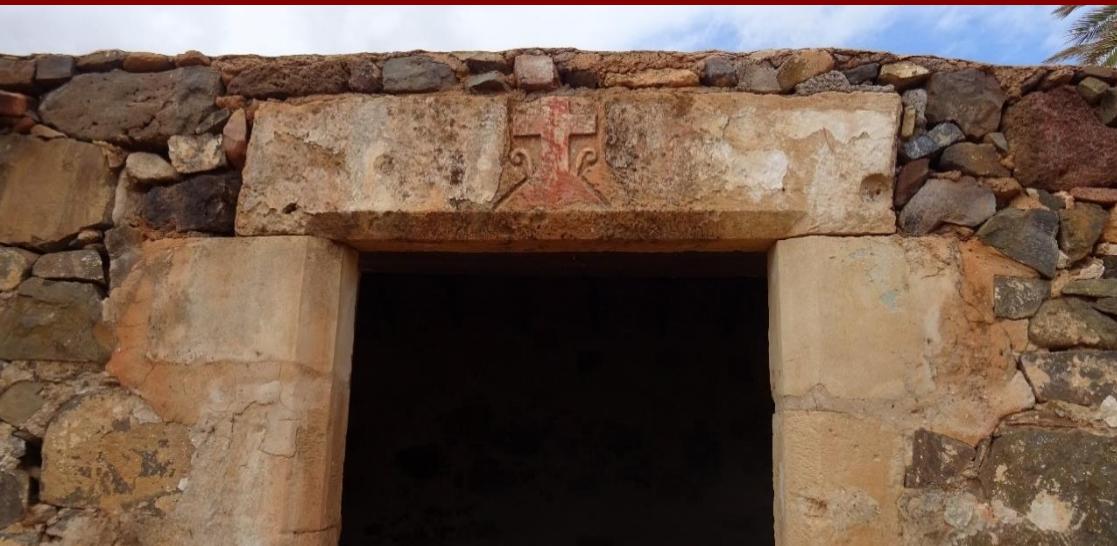
FOTOGRAFÍAS DE INTERIOR

Muy malo

Tramos de muros.

Tramos de cubiertas.

Tilla y torta de remate en tramos de cubiertas.

Todas las carpinterías.

Refuerzos de muro con hormigón.

Riesgo de desprendimientos y/o derrumbes.

Se deberá eliminar las zonas revestidas con cemento.

Se deberán utilizar materiales acordes a los existentes en la edificación original.

Se prohíbe cualquier tipo de intervención o uso de material que distorsione la identidad de la construcción.

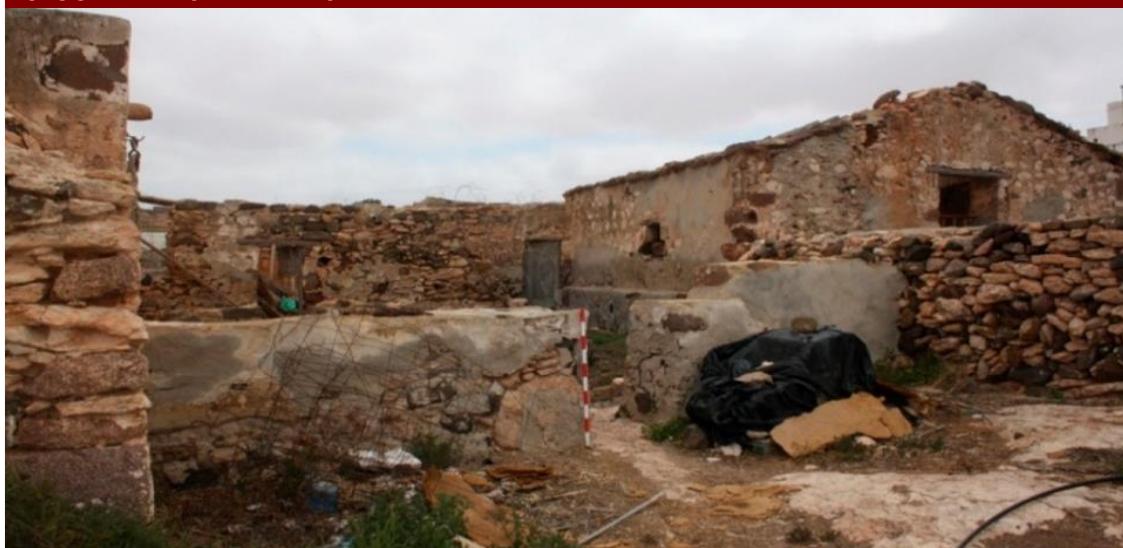
FOTOGRAFÍA FACHADA PRINCIPAL

Edificación representativa de la arquitectura rural tradicional canaria. Presenta fachadas con predominio del paramento ciego con huecos irregulares. La irregularidad de la planta se debe a la presencia de varias dependencias agrícolas en el lado sur, (tahona, pajero, cuadra, alpendre) mientras que el resto de las dependencias, estancias, cocina y hornos forman una "L". Una de las estancias, al estar cerrada se desconoce su función, pero se pudo observar restos de palma a través de la puerta, por lo que podría ser un cuarto de aperos. Además, en la cocina, el poyo se encuentra adosado a su paramento Este y está pintado de verde. Delante de la tahona y el alpendre se encuentran unos corrales.

Los paramentos son de mampostería de piedra, ripio y tierra en su interior, encalados al exterior mediante cal y arena, y al interior con torta y luego albeado.

En algunas esquinas se utilizan piedras de cantería roja, al igual que en los vanos de algunas puertas y ventanas.

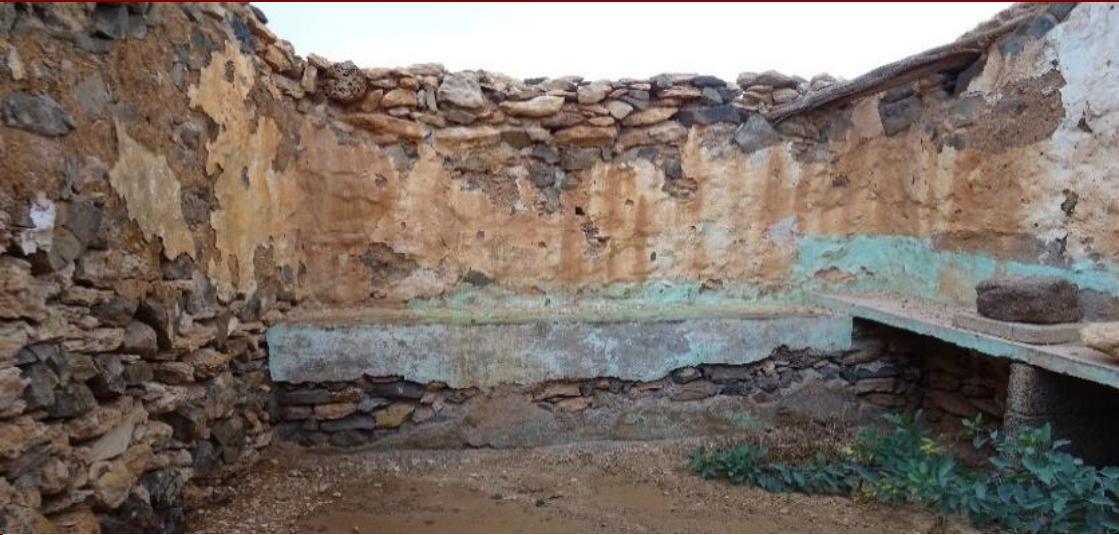
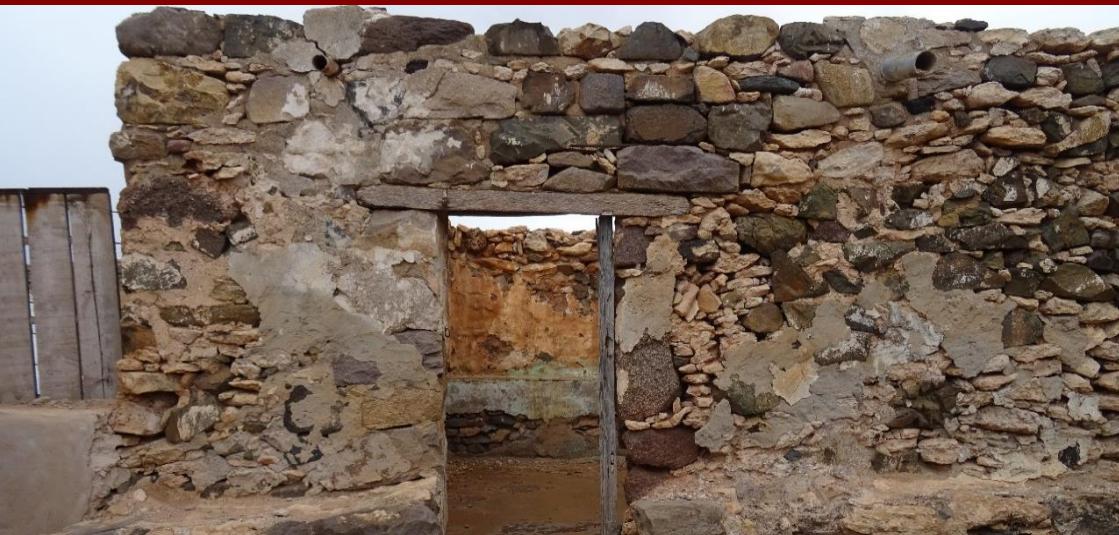
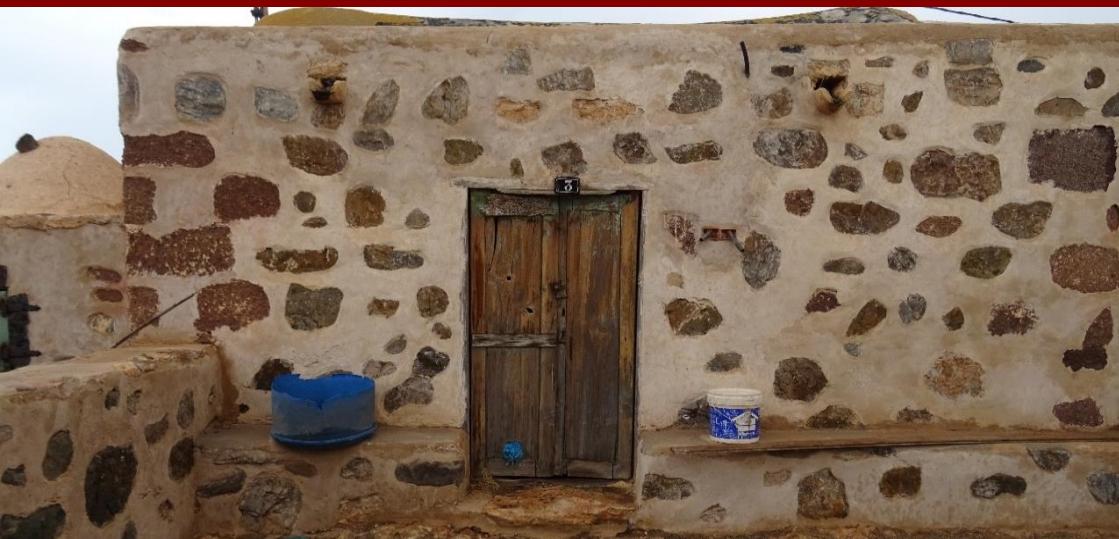
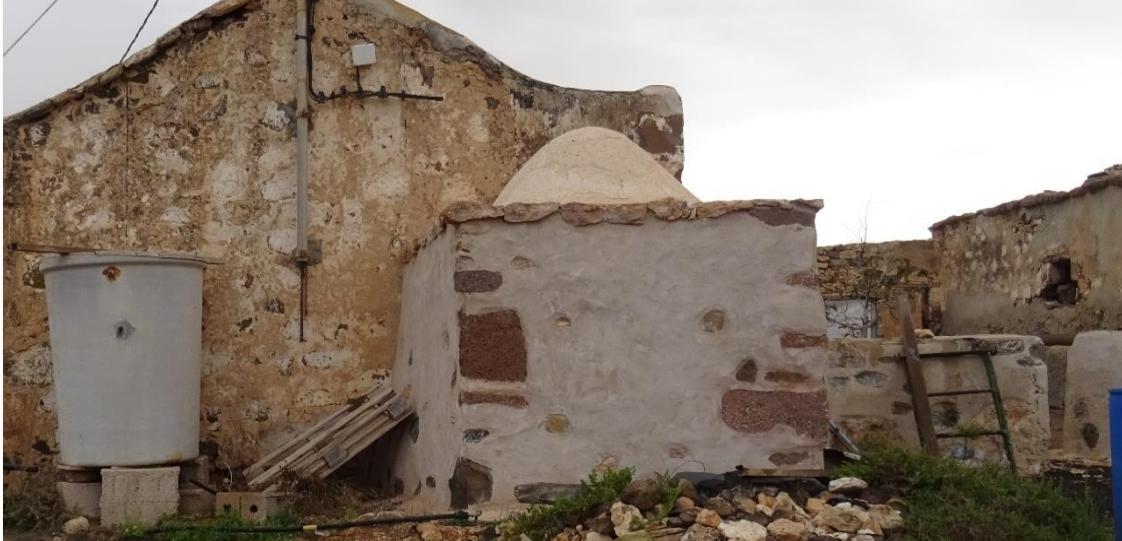
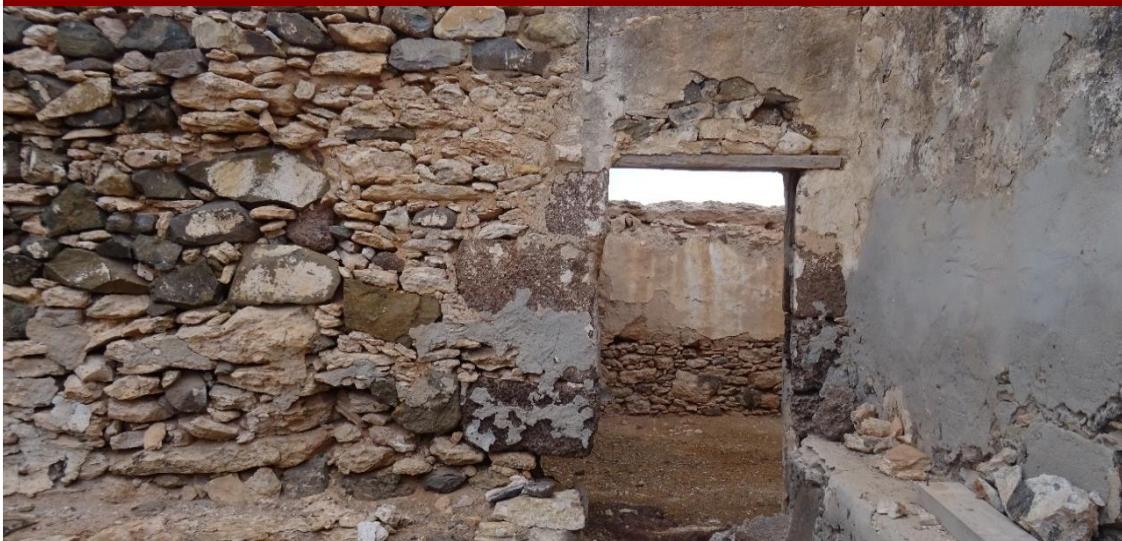
FOTOGRAFÍAS DE INTERIOR

Malo

Todas las cubiertas.

Todas las carpinterías.

Resvestimiento con material ajeno al lenguaje.

Descarnado ornamental de los muros ajeno al lenguaje.

Riesgo de desprendimientos y/o derrumbes.

Se deberán utilizar materiales acordes a los existentes en la edificación original.

Se prohíbe cualquier tipo de intervención o uso de material que distorsione la identidad de la construcción.

Se permite la apertura de huecos de ventana en el caso que sea necesario por necesidad de ventilación e iluminación, respetando la verticalidad de los huecos existentes en la edificación.

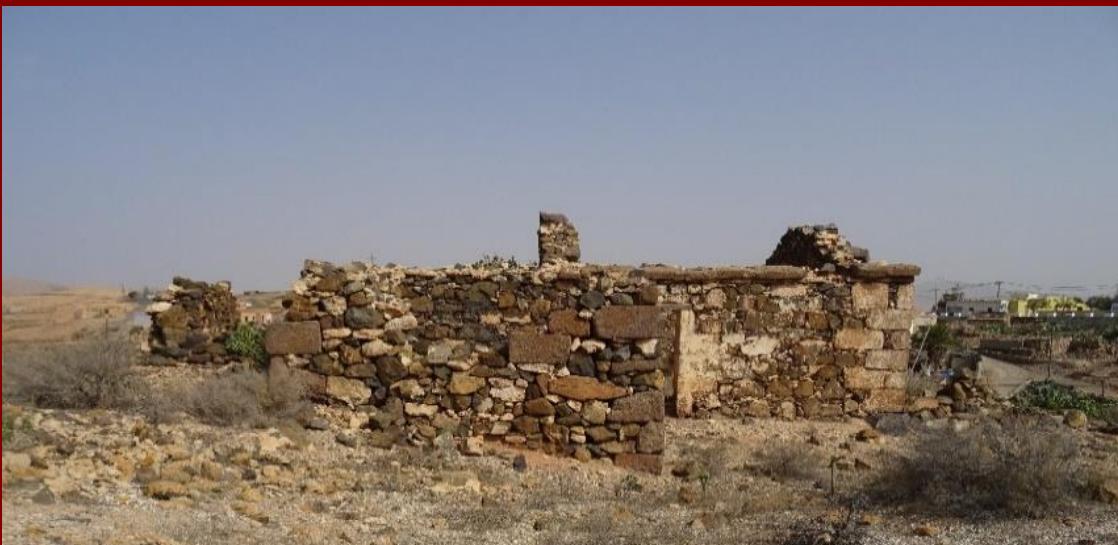
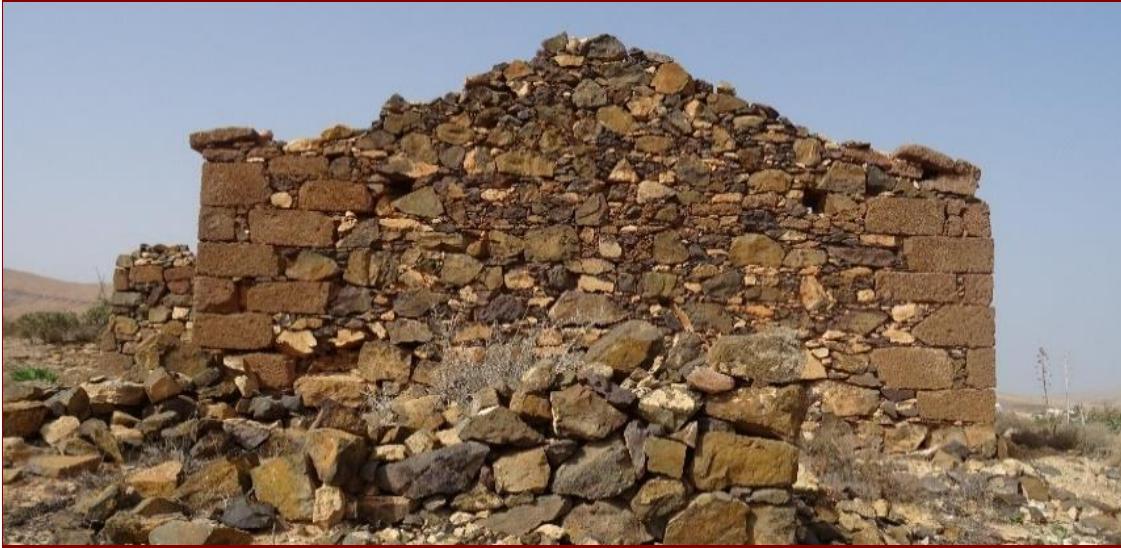
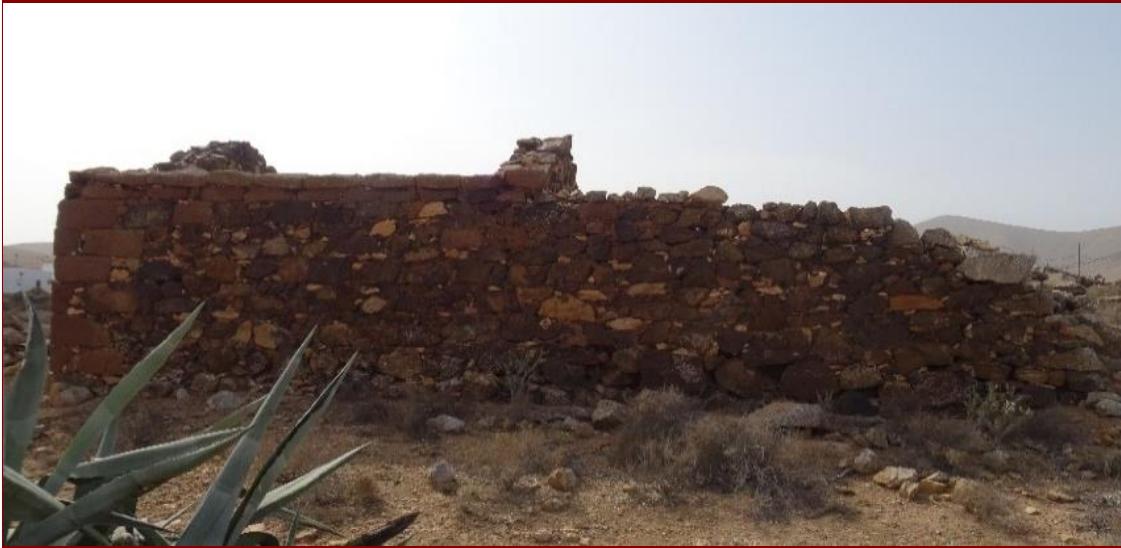
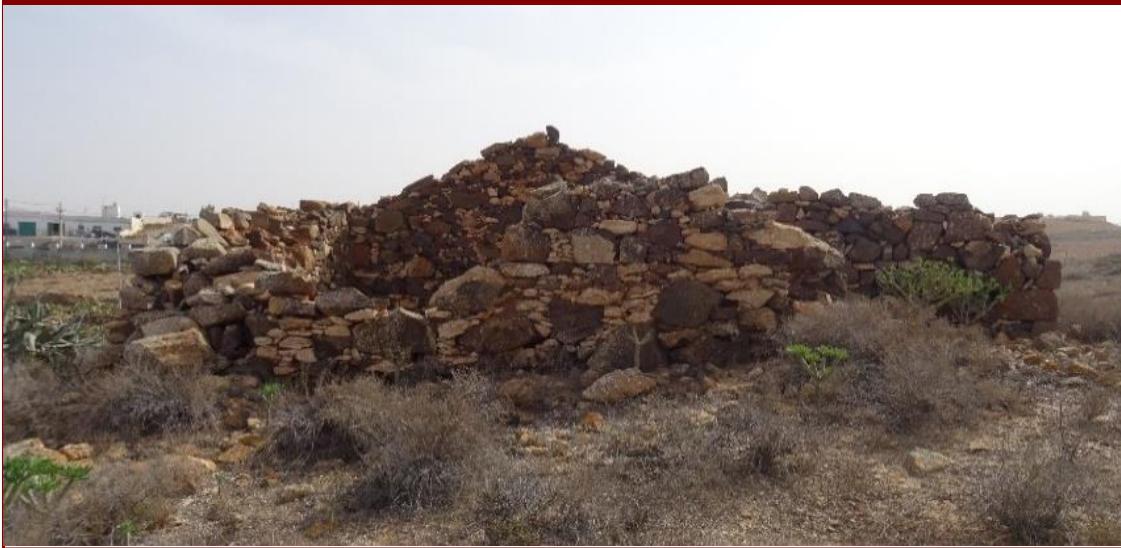
FOTOGRAFÍA FACHADA PRINCIPAL

Edificación representativa de la arquitectura rural tradicional canaria. Presenta fachadas con predominio del paramento ciego con huecos irregulares. El edificio principal consta de una tahona al oeste y una estancia-cocina al Este. Al Este de la estancia-cocina hay un pequeño corral para cabras, mientras que al suroeste existe una era, la cual utiliza como suelo el firme de las lajas del terreno. Esta era tiene una fila de lajas empinadas en su lado norte, mientras que en el sur tiene un muro de piedra seca y ripio. La cocina tiene, adosado a su paramento sur un poyo.

Los paramentos son de mampostería de piedra, ripio y adobe. En las esquinas y vanos de las puertas se utilizan piedras de cantería roja. La habitación estuvo encalada interiormente con torta y luego albeada. Los paramentos de la cocina son de peor calidad y no están amarrados a la casa principal, al hacerse posteriormente. La cocina estaba encalada interiormente con torta y luego albeada.

Muy malo

Tramos de muros.
Las cubiertas.
Todas las carpinterías.

Derivadas de la antigüedad de la edificación.

Riesgo de desprendimientos y/o derrumbes.

Investigación - Valorización - Mantenimiento - Conservación - Consolidación - Restauración - Rehabilitación- Reconstrucción.

Se deberán utilizar materiales acordes a los existentes en la edificación original.

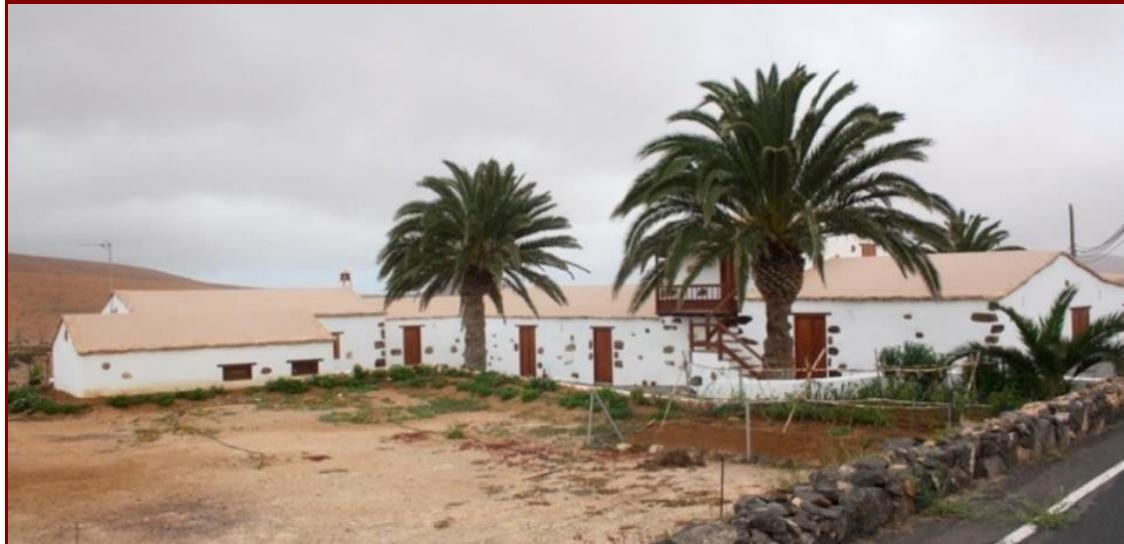
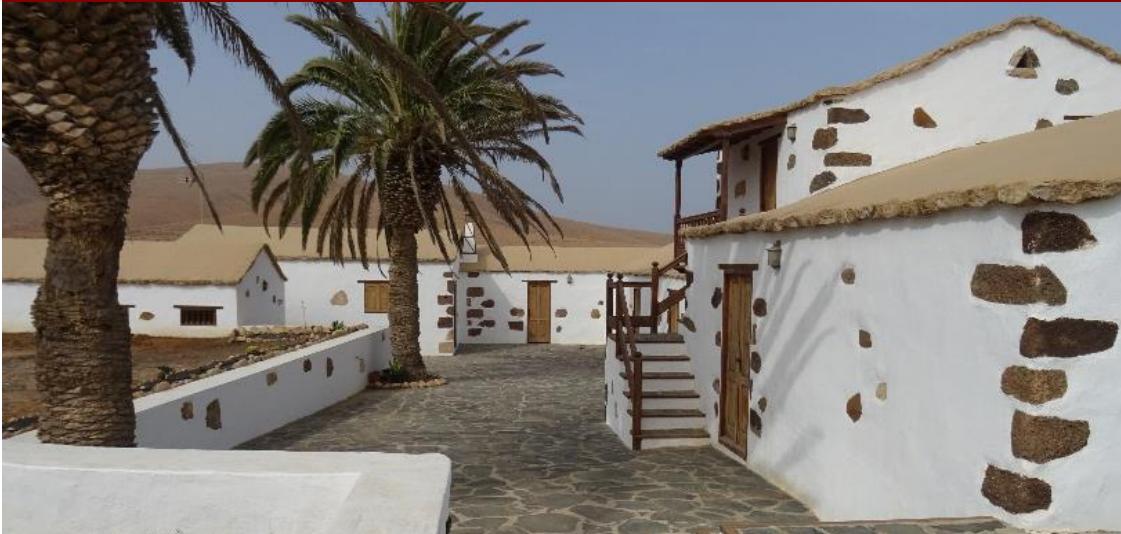
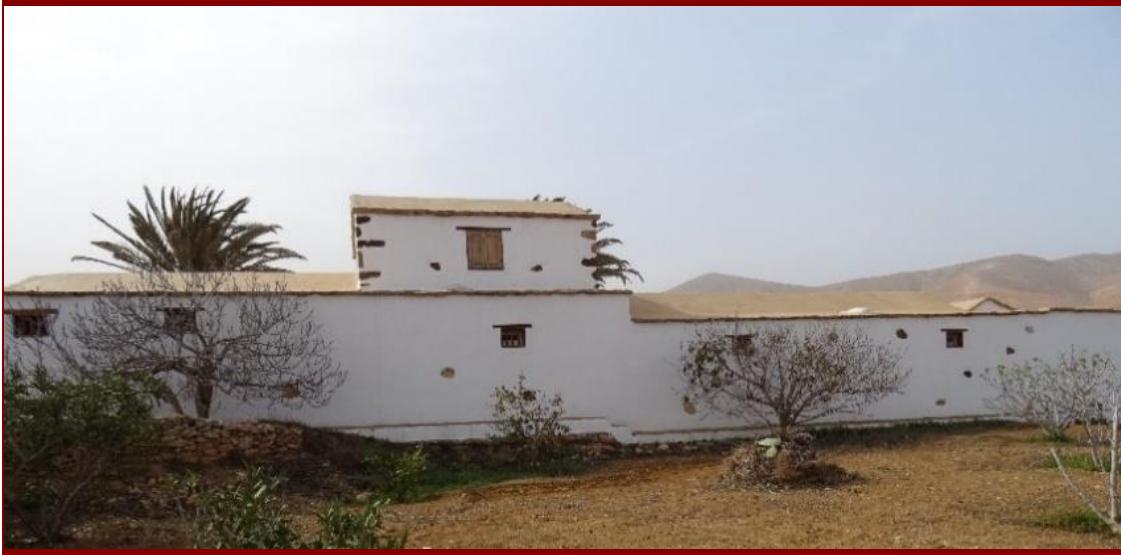
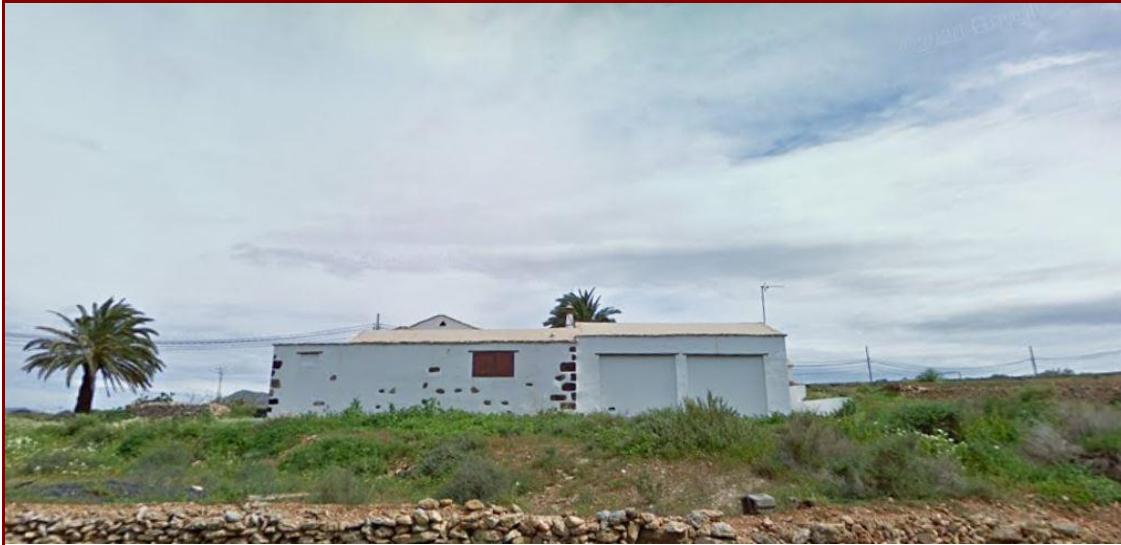
FOTOGRAFÍA FACHADA PRINCIPAL

Edificación representativa de la arquitectura rural tradicional canaria. Presenta fachadas con predominio del paramento ciego con huecos irregulares y ordenadamente dispuestos. Destaca en una de sus fachadas el balcón del sobrado. El conjunto ha sido reformado, y consta de cuatro estancias, otras dos estancias más que se utilizaban como cocinas, un sobrado y lo que eran dos alpendres. Por el sur existe el muro de un patio con entrada por el Este desde la carretera y una salida por el suroeste, hacia la gavia del oeste. Para subir al sobrado, se accede por una escalera de piedra exterior. Delante de la puerta del sobrado, hay un pequeño balcón de madera.

Los paramentos son de mampostería de piedra, ripio y adobe, con encalado exterior e interior de cemento y luego pintado de blanco. En el encalado exterior, en los paramentos norte y oeste se dejan a relucir las caras nobles de algunas piedras. En algunas esquinas del edificio se utilizan piedras de cantería roja, al igual que los vanos de puertas y ventanas.

Bueno

Se han realizado obras de mantenimiento, conservación y rehabilitación.

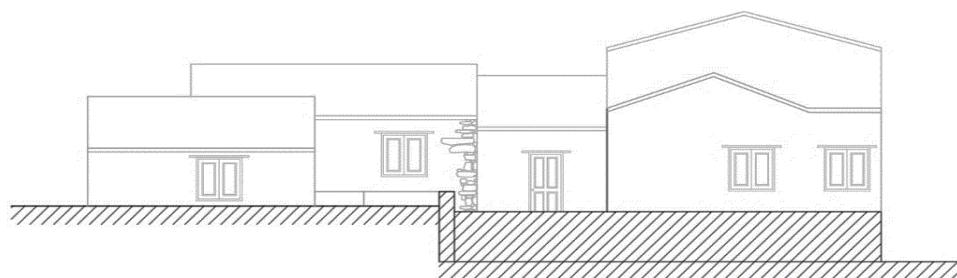
ALZADO ESTE

E. 1/200

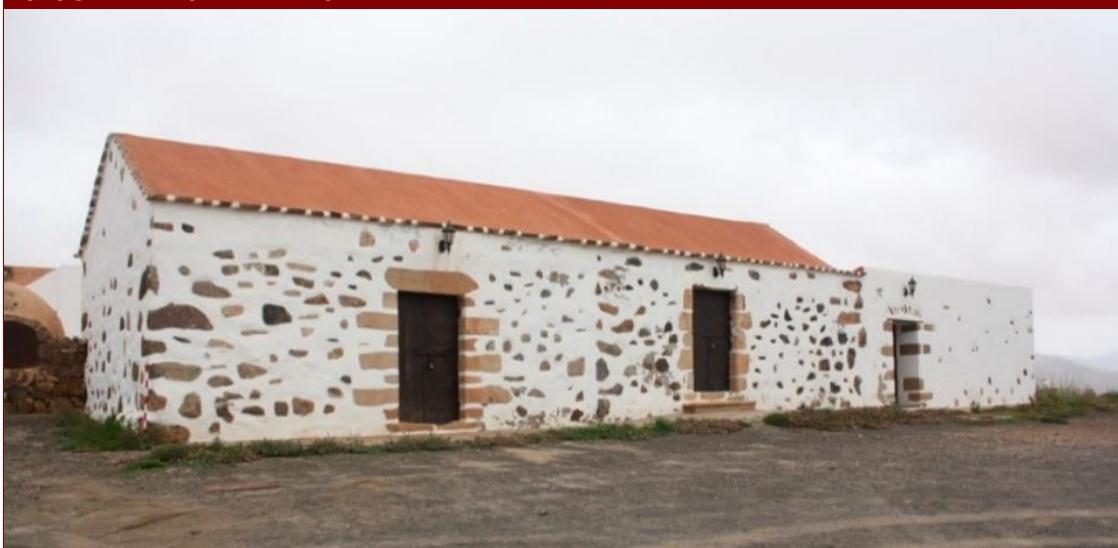
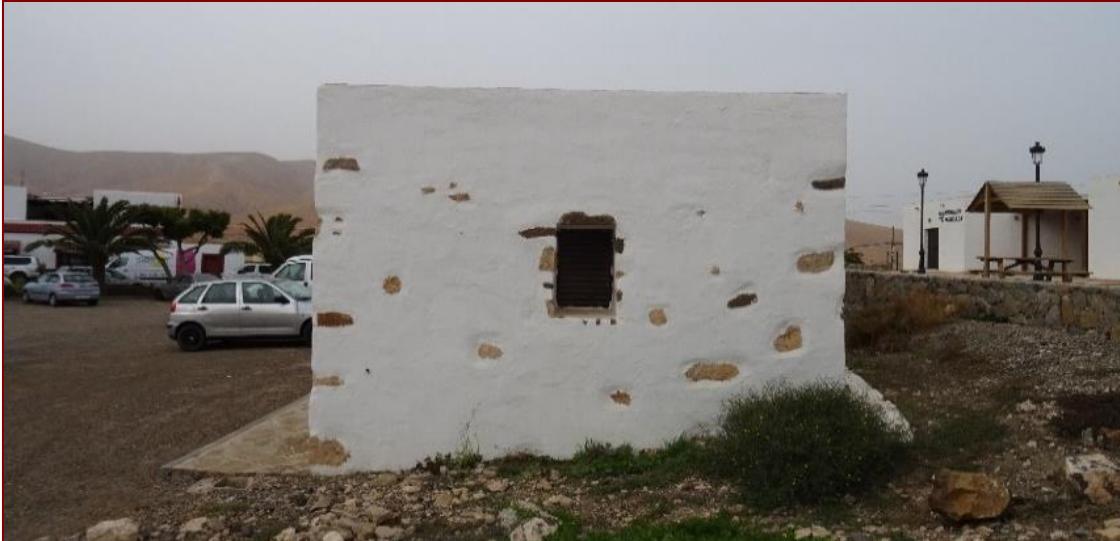
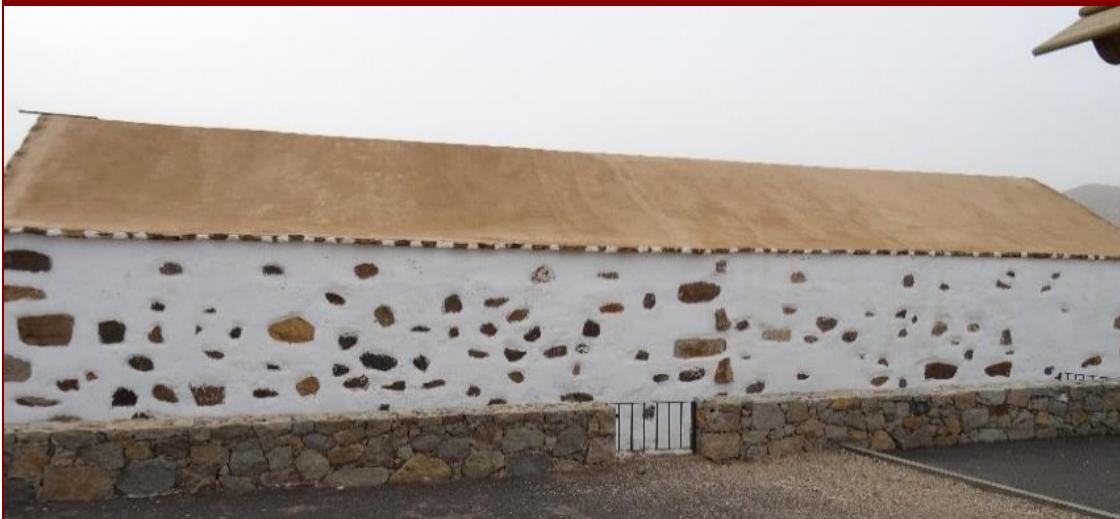
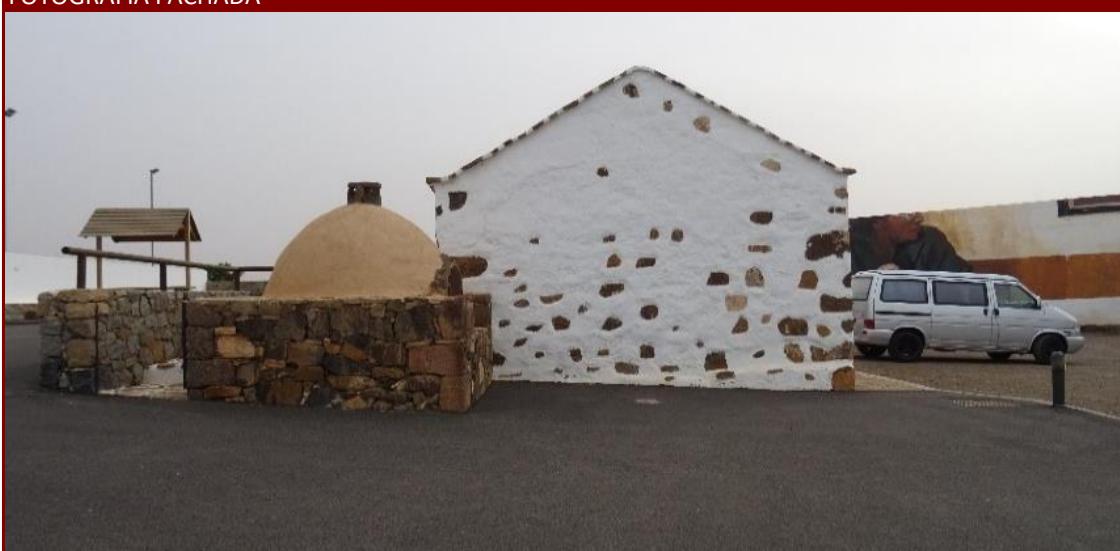
FOTOGRAFÍA FACHADA PRINCIPAL

Clase de suelo	Urbano
Categoría de suelo	Suelo Urbano Consolidado (S.U.C.U.)
Nº de plantas	1
Uso	RU - Uso Residencial en Suelo Urbano
Superficie ocupada	127,55 m ²
Superficie construida	112,60 m ²
Edificabilidad actual	112,60 m ²

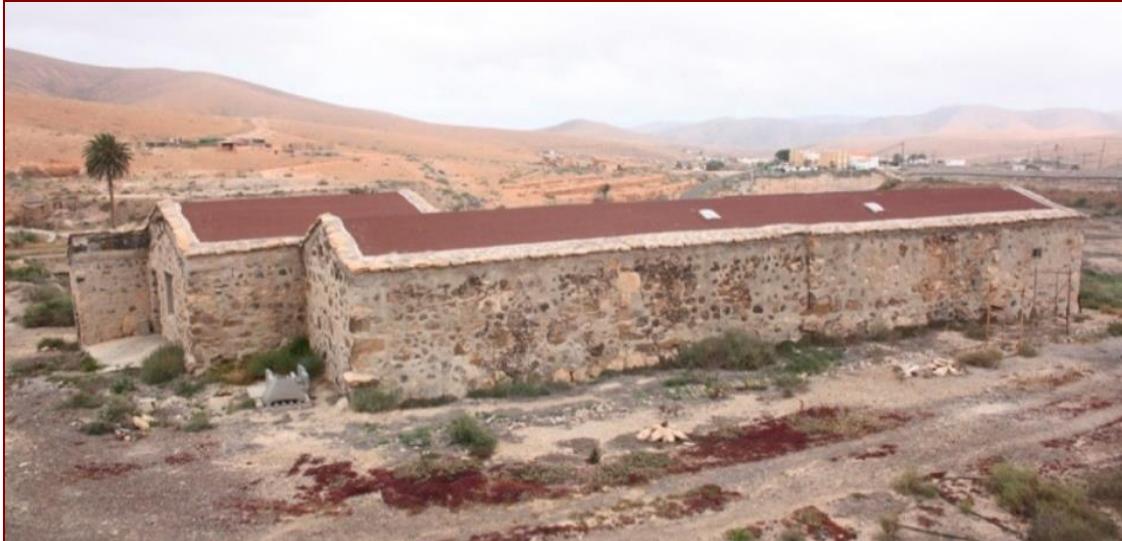
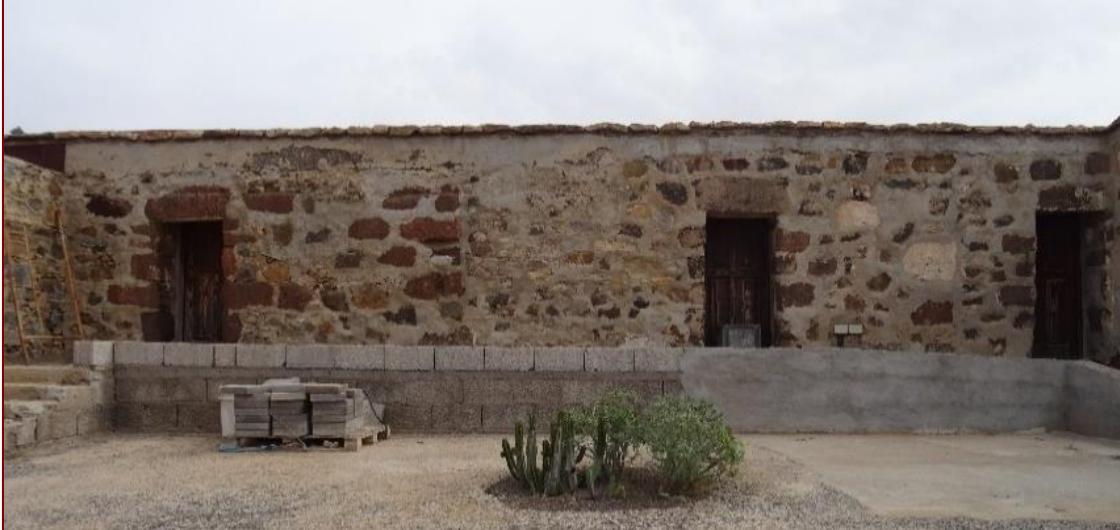
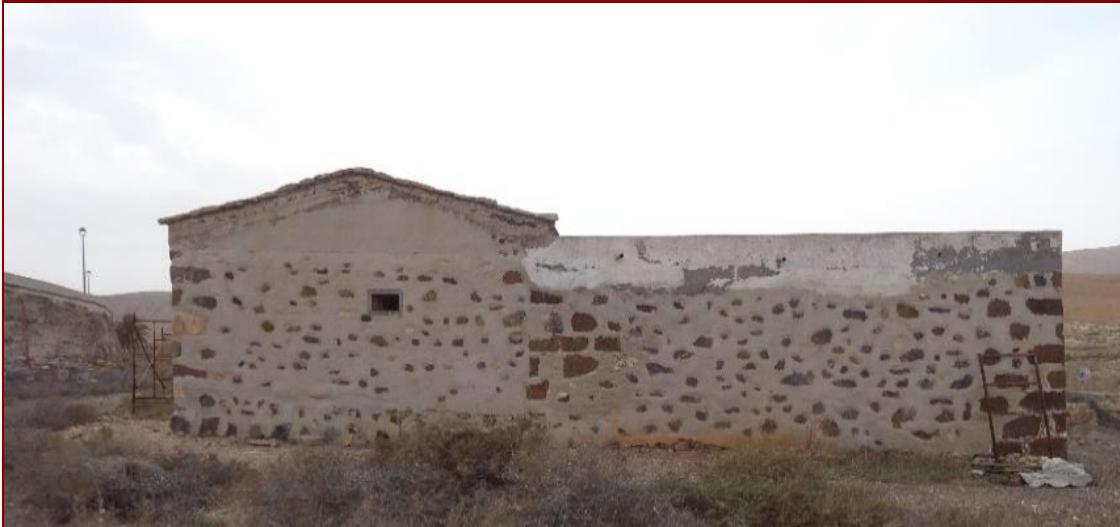
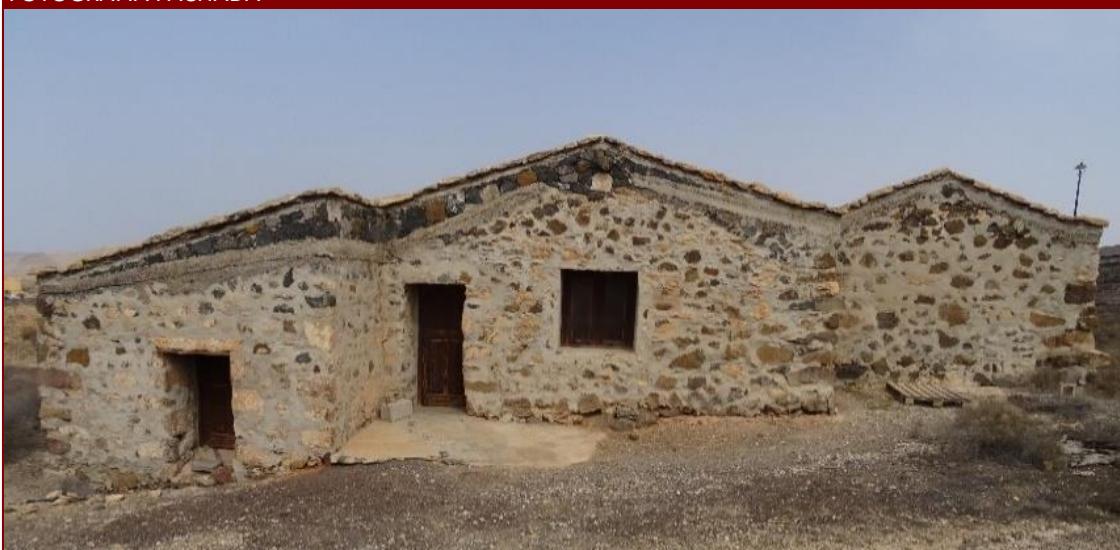
FOTOGRAFÍA FACHADA PRINCIPAL

Clase de suelo	Rústico
Categoría de suelo	Suelo Rústico de Asentamiento Rural (A.R.)
Nº de plantas	1
Uso	RAR - Uso Residencial en Asentamiento Rural
Superficie ocupada	368,45 m ²
Superficie construida	270,20 m ²
Edificabilidad actual	270,20 m ²

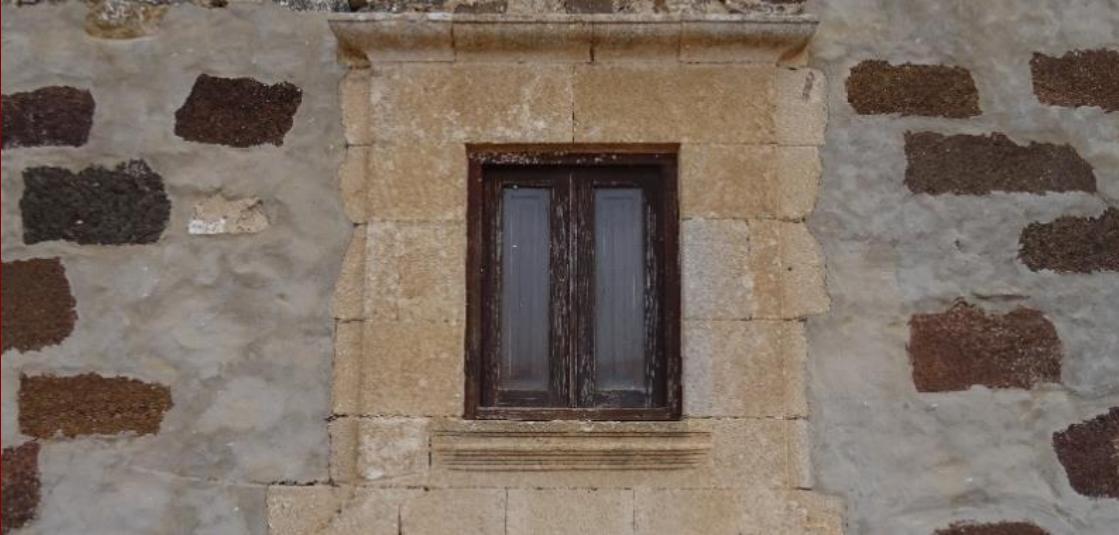
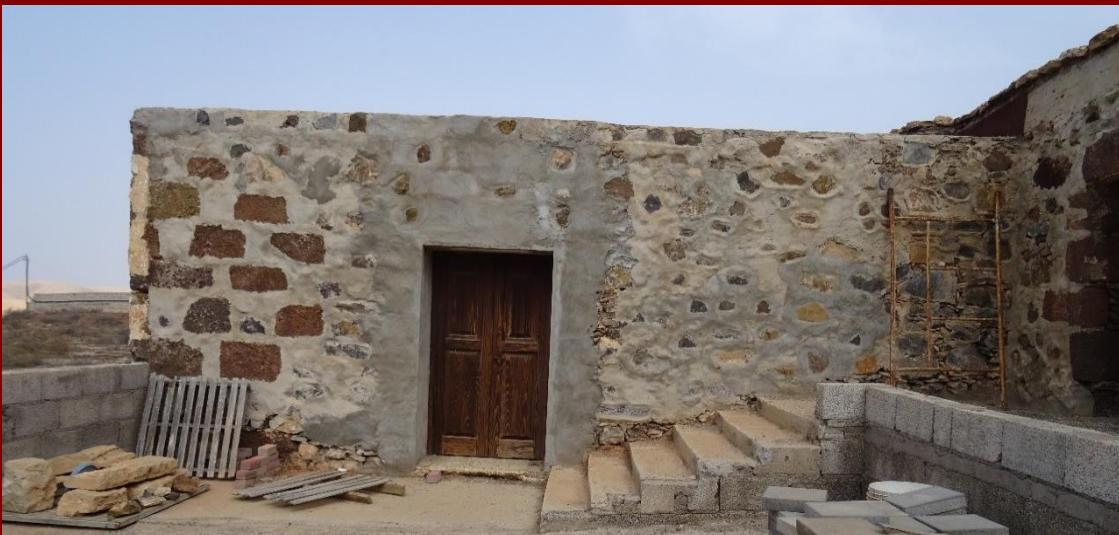
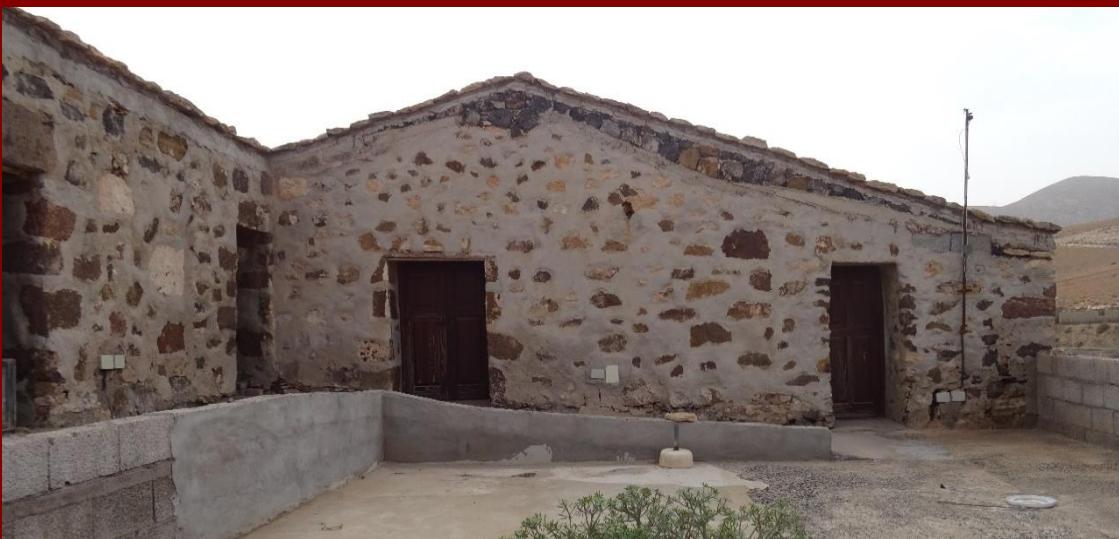
FOTOGRAFÍAS DE INTERIOR

Regular

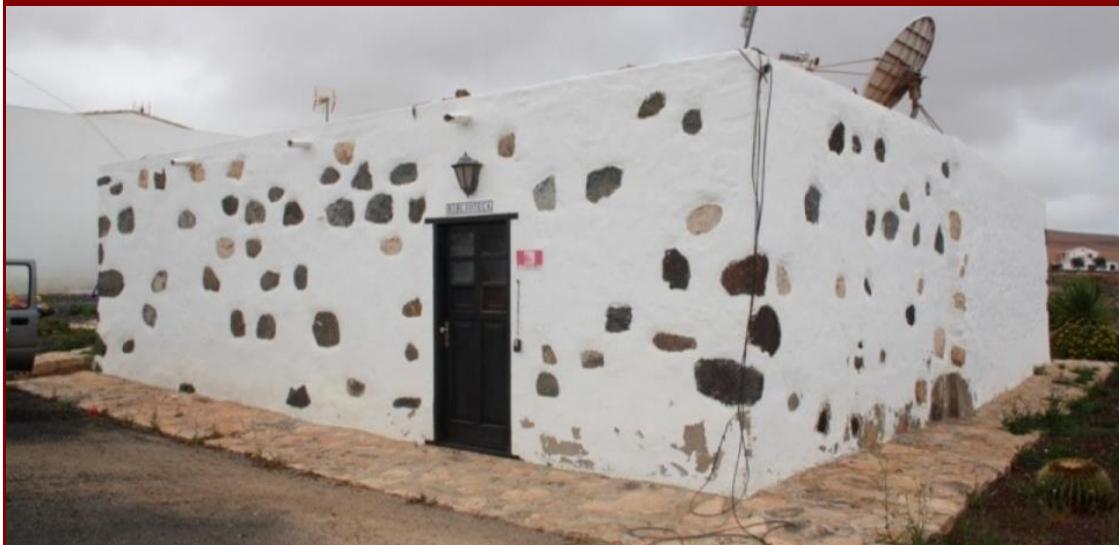
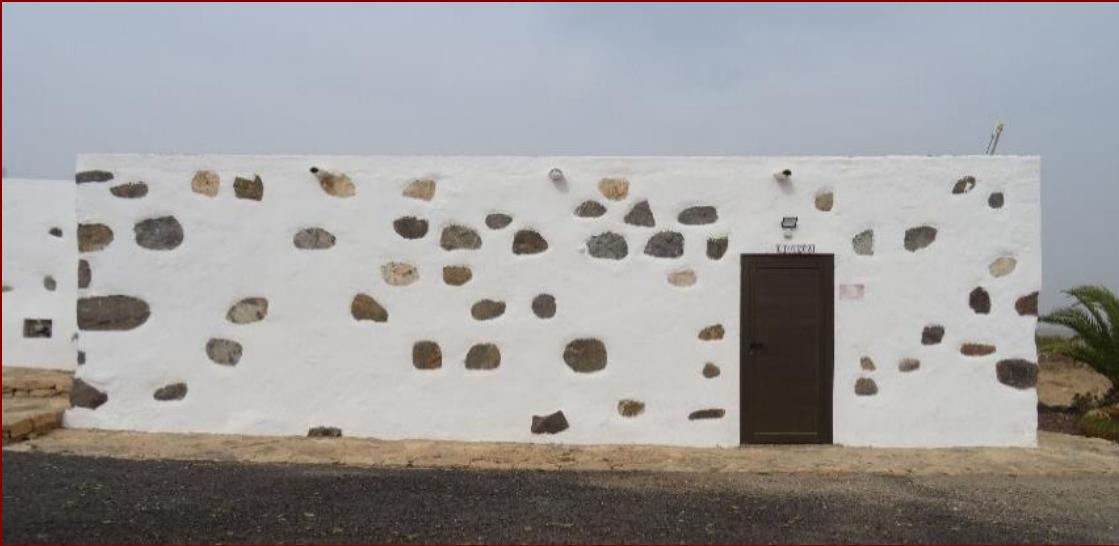
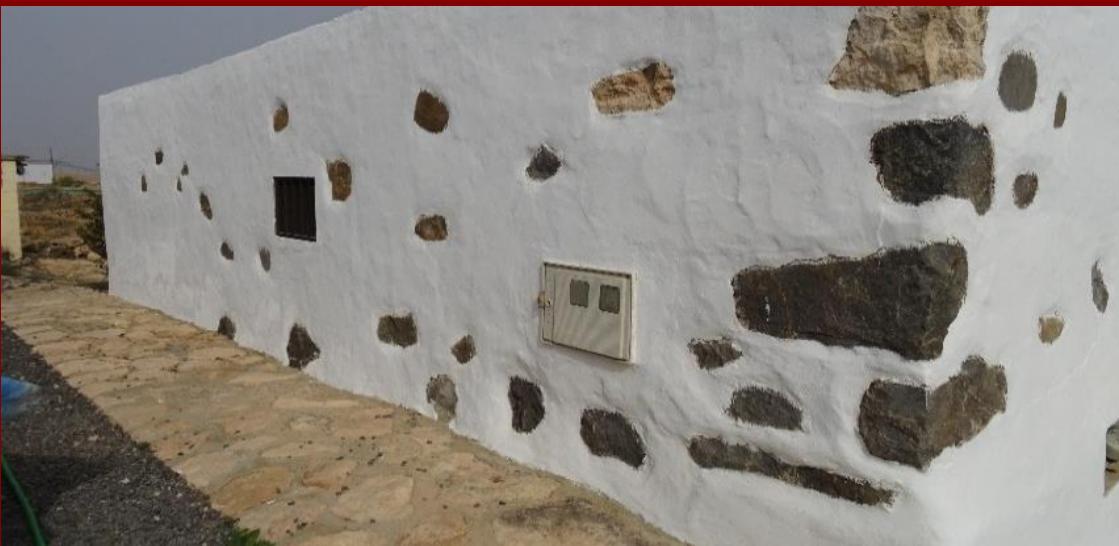
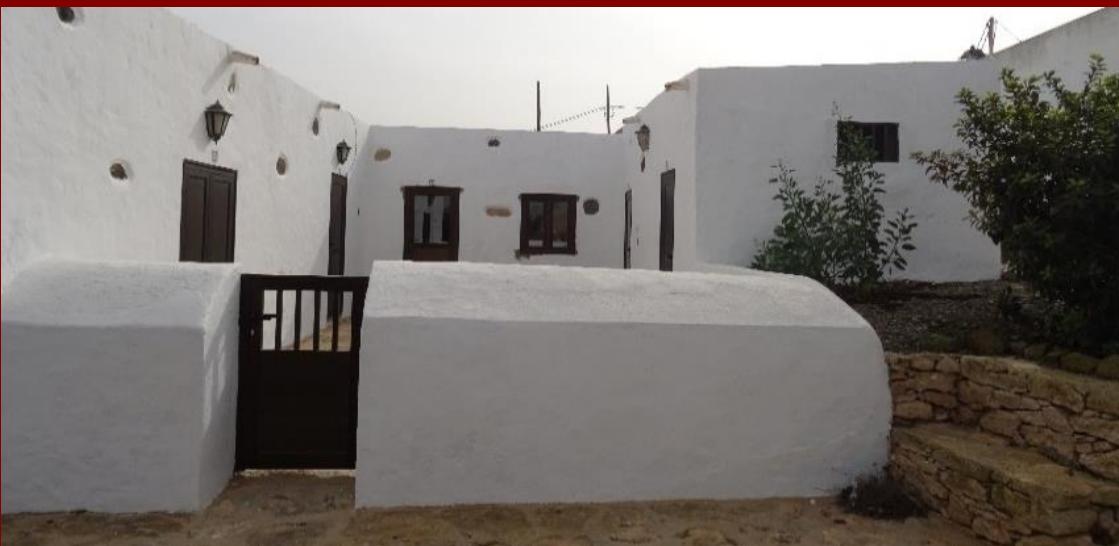
FOTOGRAFÍA FACHADA PRINCIPAL

Clase de suelo	Rústico
Categoría de suelo	Suelo Rústico de Asentamiento Rural (A.R.)
Nº de plantas	1
Uso	RAR - Uso Residencial en Asentamiento Rural
Superficie ocupada	154,30 m ²
Superficie construida	114,20 m ²
Edificabilidad actual	114,20 m ²
