CATÁLOGO DE PROTECCIÓN DE BIENES DEL INVENTARIO DEL PATRIMONIO ARQUITECTÓNICO DE BETANCURIA

TOMO II
(AR052-AR103)

Ayuntamiento de
Betancuria

FECHA: OCTUBRE DE 2023

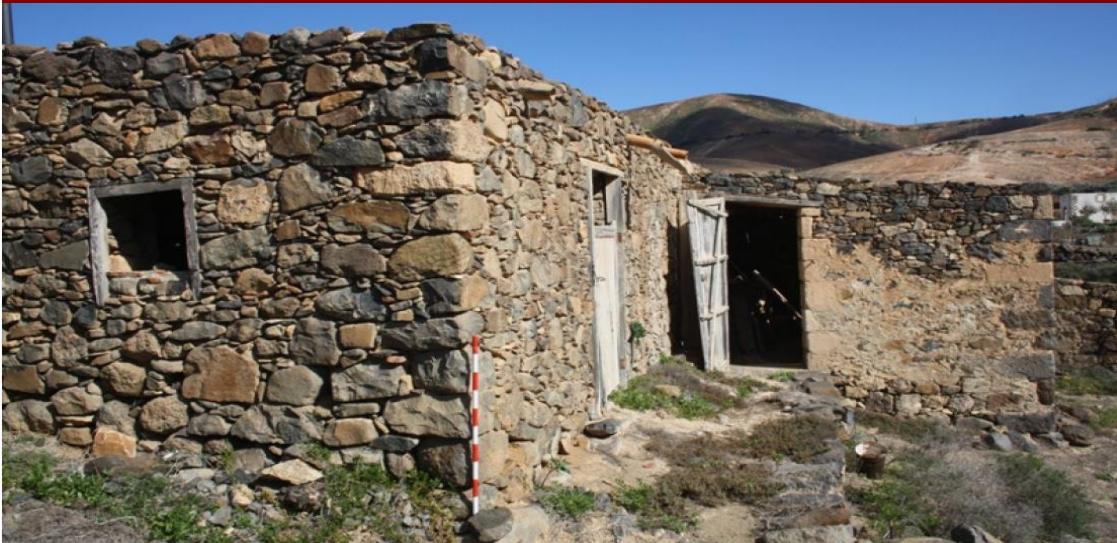
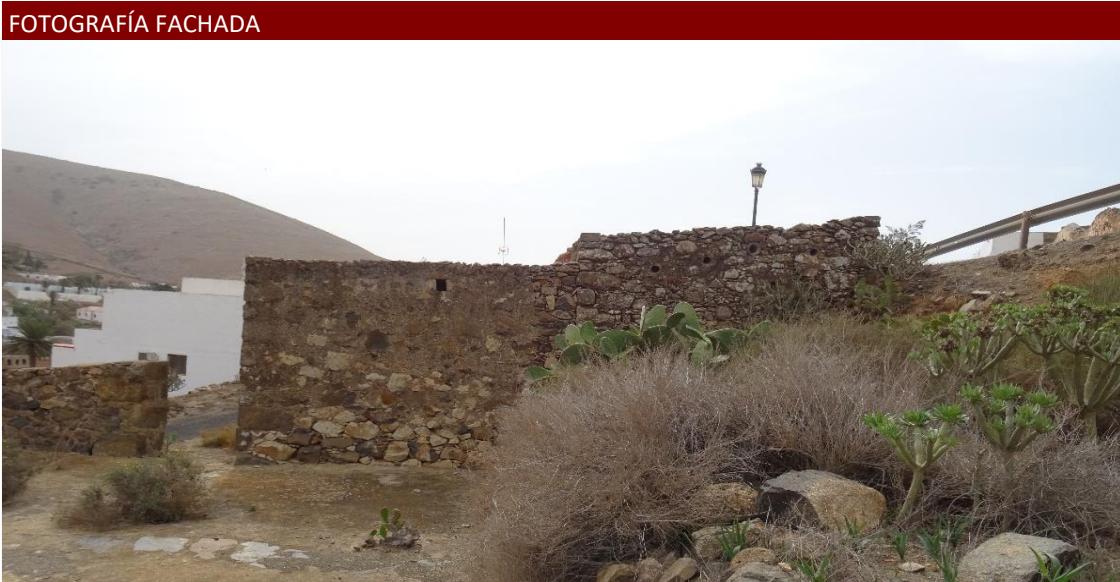
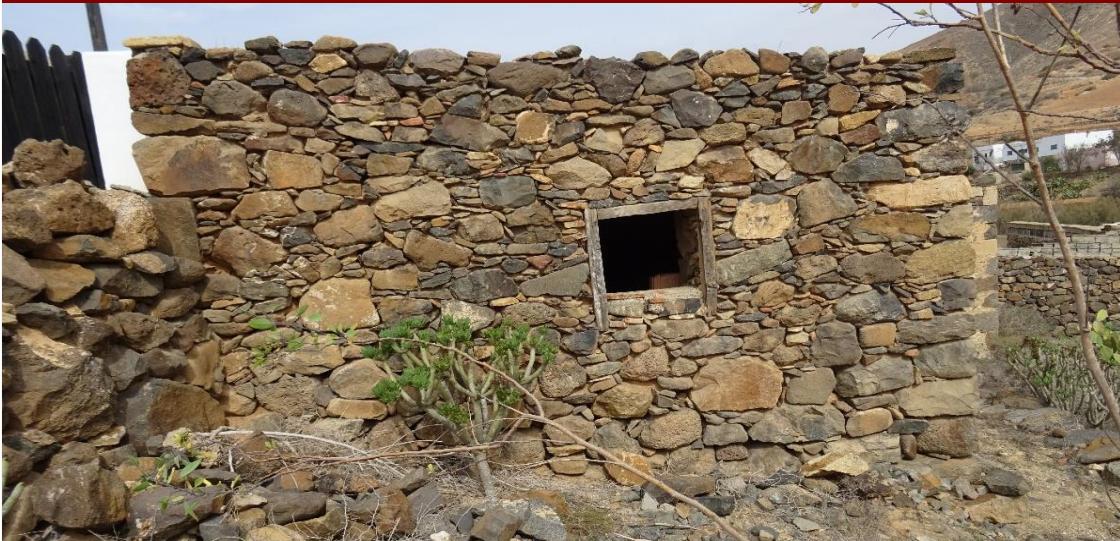
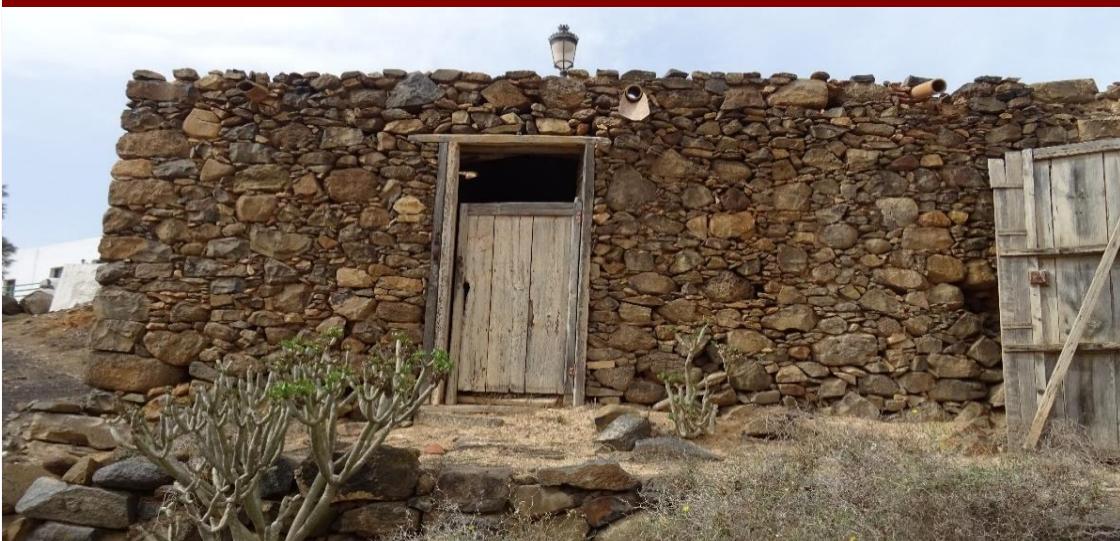
FOTOGRAFÍA FACHADA PRINCIPAL

Clase de suelo	Urbano
Categoría de suelo	Suelo Urbano Consolidado (S.U.C.U.)
Nº de plantas	1
Uso	RE - Residencial
Superficie ocupada	106,55 m ²
Superficie construida	93,75 m ²
Edificabilidad actual	93,75 m ²

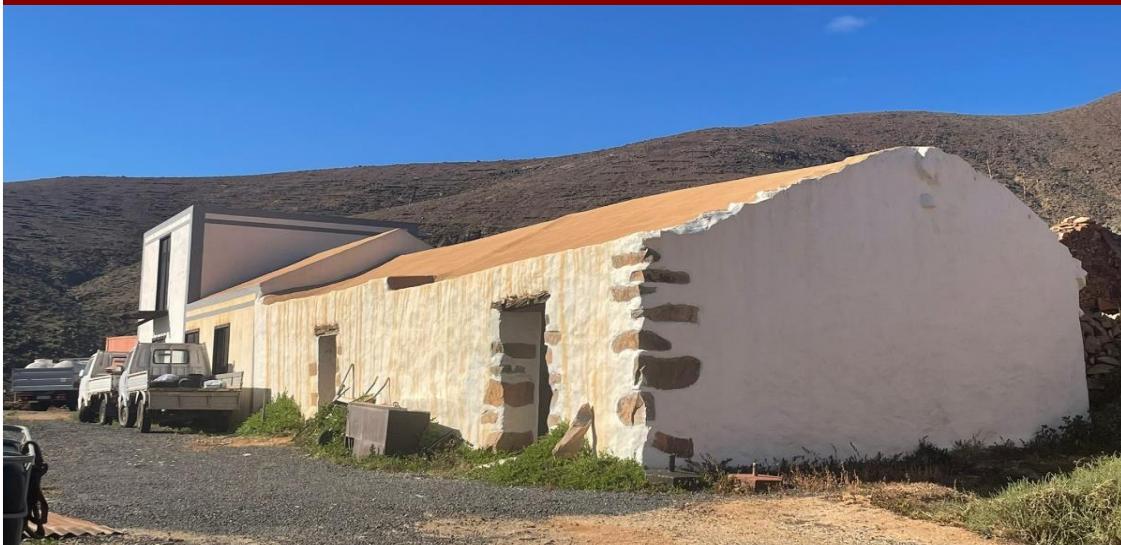
FOTOGRAFÍA FACHADA PRINCIPAL

Clase de suelo	Rústico
Categoría de suelo	Suelo Rústico de Asentamiento Rural (A.R.)
Nº de plantas	1
Uso	RE - Residencial
Superficie ocupada	312,75 m ²
Superficie construida	189,60 m ²
Edificabilidad actual	189,60 m ²

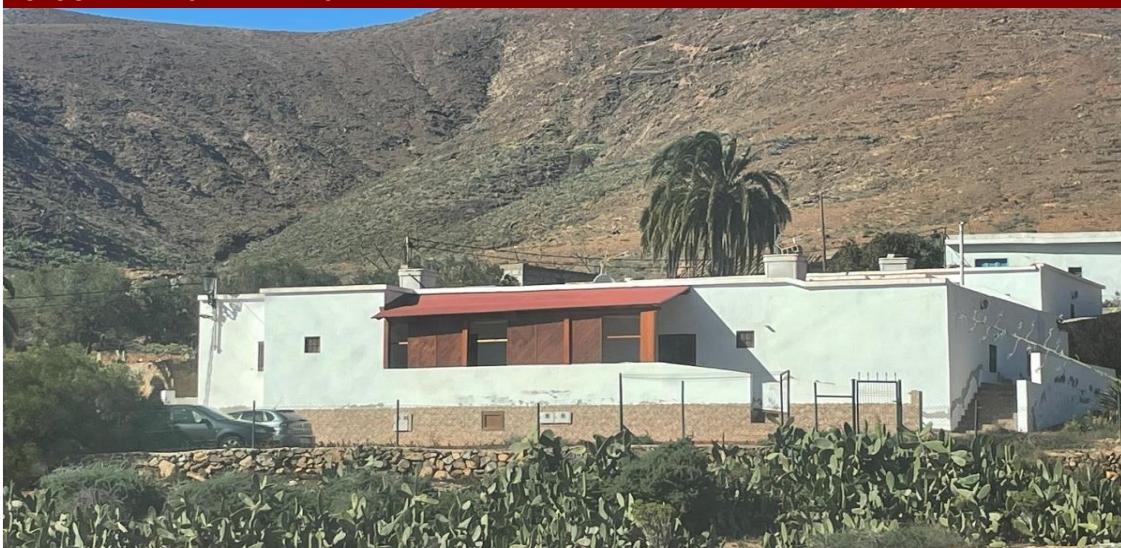
FOTOGRAFÍA FACHADA PRINCIPAL

Clase de suelo	Rústico
Categoría de suelo	Suelo Rústico de Asentamiento Rural (A.R.)
Nº de plantas	1
Uso	RE - Residencial
Superficie ocupada	482,95 m ²
Superficie construida	381,45 m ²
Edificabilidad actual	381,45 m ²

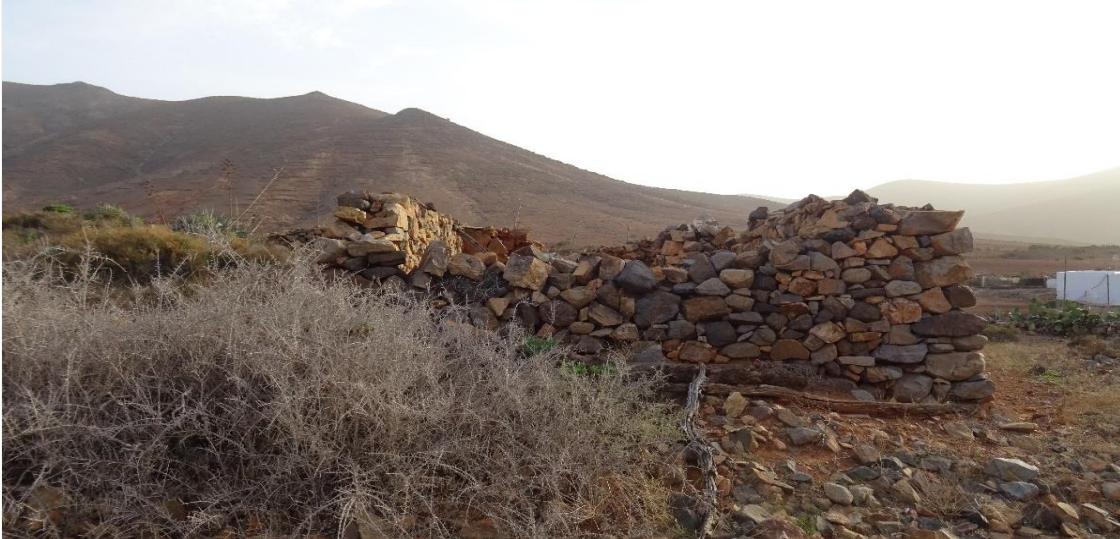
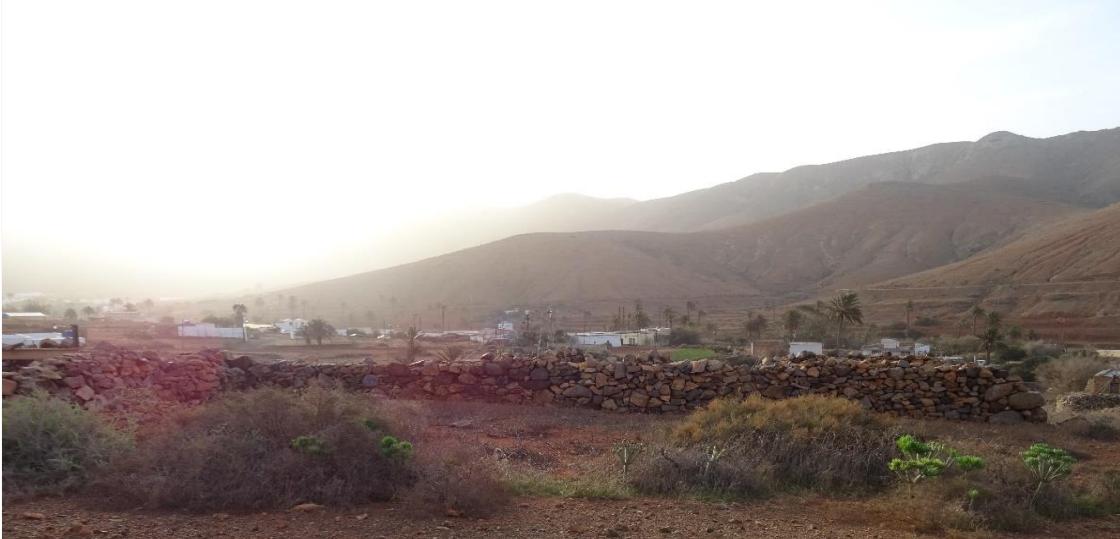
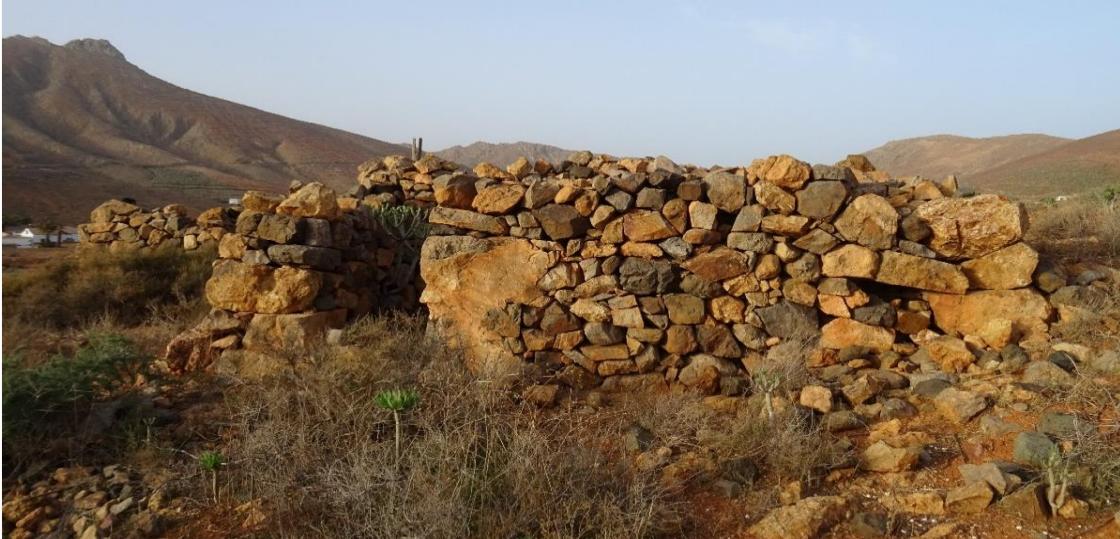
FOTOGRAFÍA FACHADA

Edificación representativa de la arquitectura rural tradicional canaria. El conjunto está formado por dos estancias, con dos alpendes unidos a la esquina noreste. Delante de la casa (Sur) se conservan los cimientos de un horno de pan. Adosado al paramento sur del corral existen unas piedras formando una especie de corral, aunque al quedar poco y estar enterrado no se puede observar ni su forma ni su uso.

Una estancia es a dos aguas y el resto a una. Ninguno conserva la cubierta. Por los restos se deduce que eran de vigas, pares de tarajal, cañas y torta encima.

Los paramentos son de mampostería de piedras, ripios y tierra en el interior. El resto de los paramentos son de piedra seca y ripios. Se encuentran encalados interiormente el paramento de división entre las estancias por ambos lados, y los alpendes. El encalado está realizado con cal y arena.

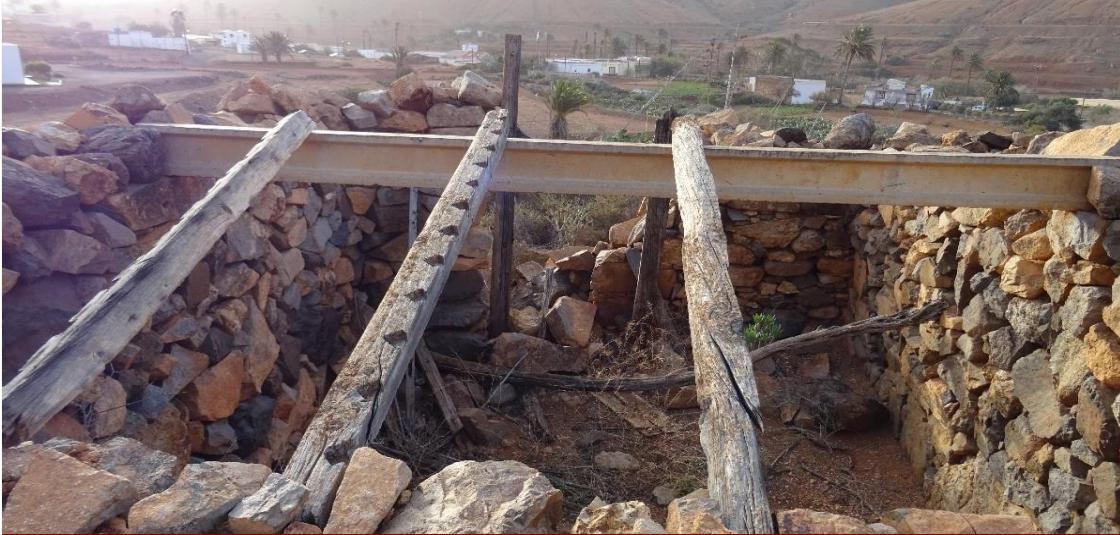
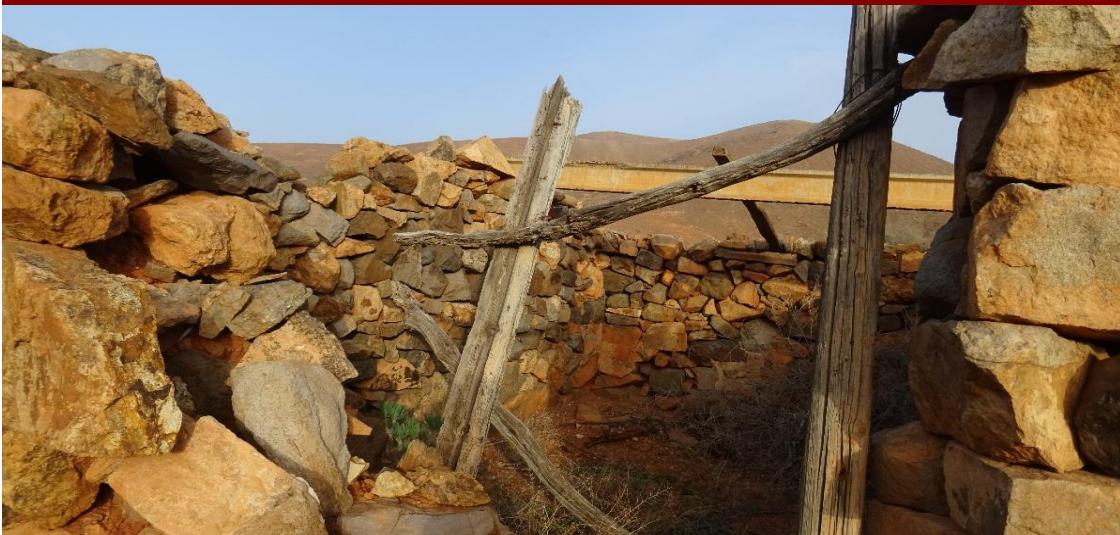
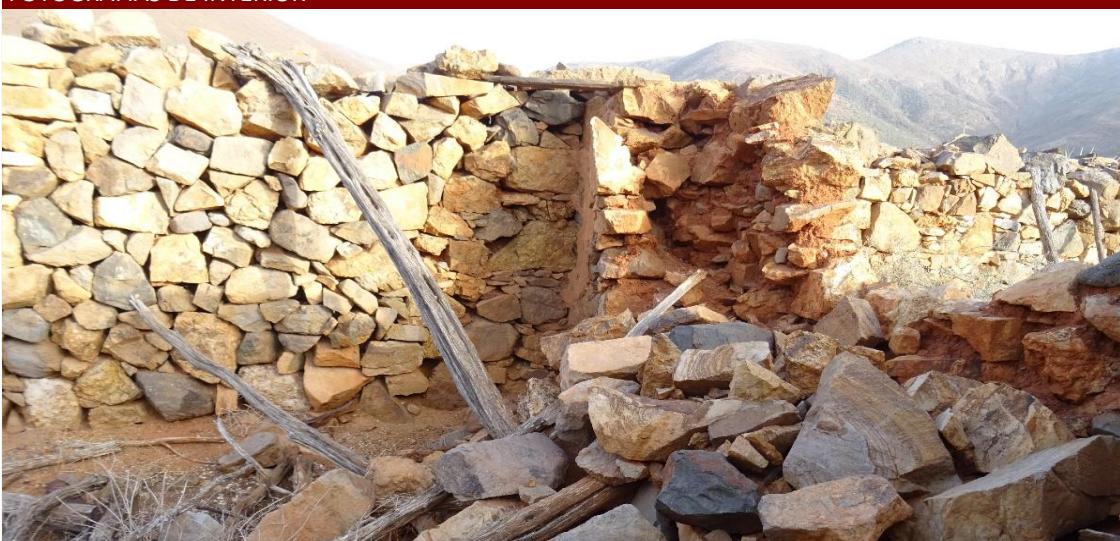
FOTOGRAFÍAS DE INTERIOR

Malo

Las cubiertas.

Derivadas de la antigüedad de la edificación.

Riesgo de desprendimientos y/o derrumbes.

Investigación - Valorización - Mantenimiento - Conservación - Consolidación - Restauración - Rehabilitación.

Se deberán utilizar materiales acordes a los existentes en la edificación original.

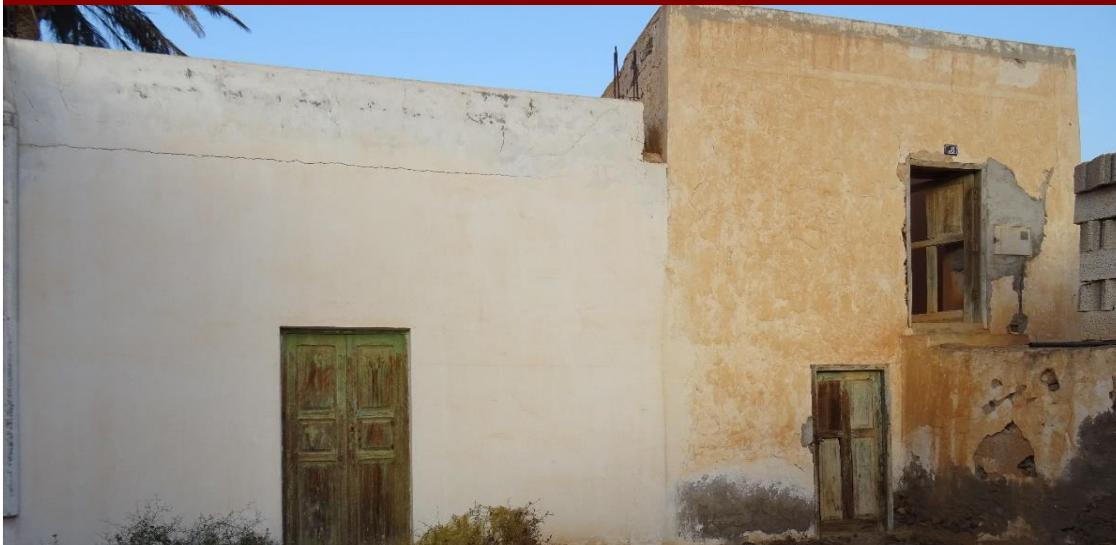
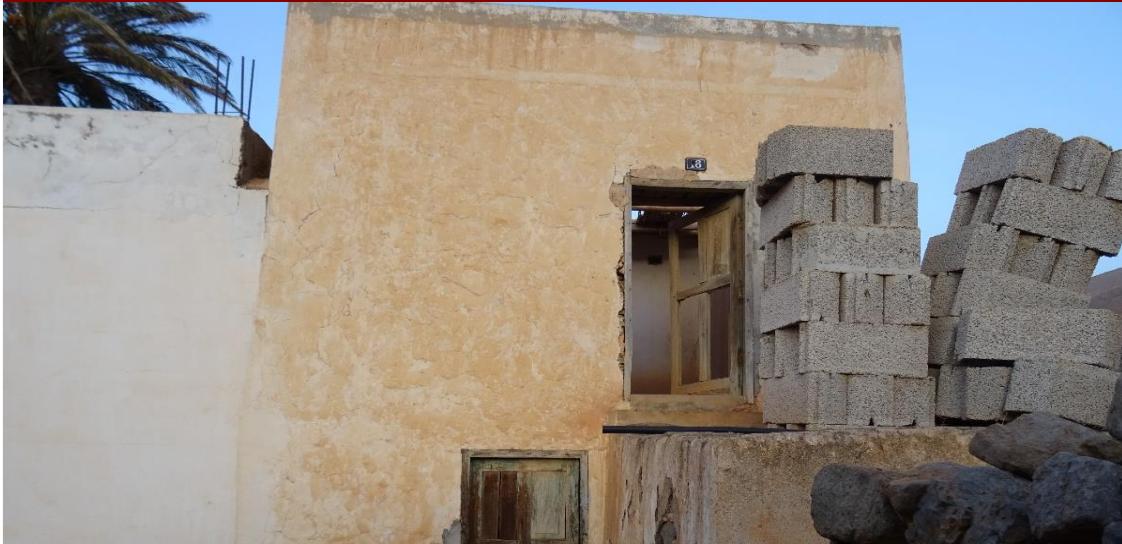
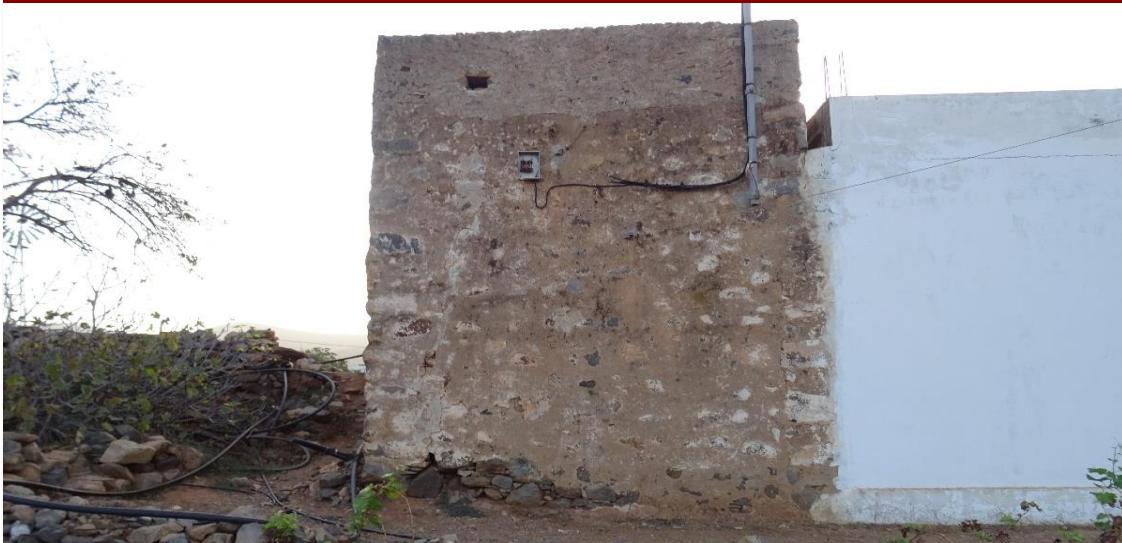
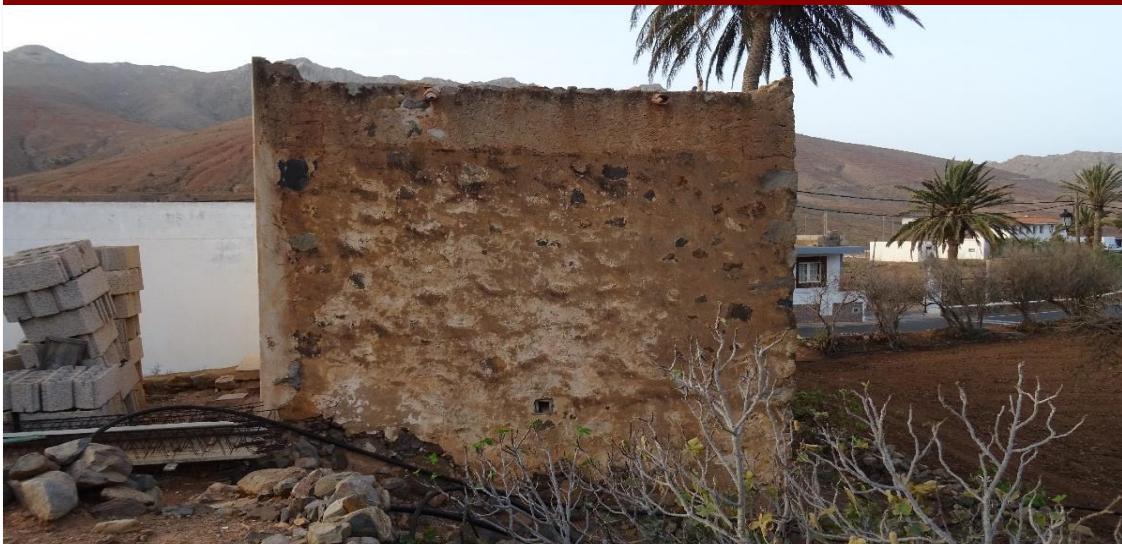
FOTOGRAFÍA FACHADA PRINCIPAL

Edificación representativa de la arquitectura rural tradicional canaria. Presenta fachadas con predominio del paramento ciego con huecos irregulares. El conjunto está formado por un sobrado, posteriormente se adosaron al sobrado unas estancias de nueva construcción que son las que dan a la carretera (que deducimos que se construyeron sobre las antiguas). Al este del conjunto hay una cocina y al sureste de ésta un horno de pan. La edificaciones mas antiguas se construyeron alrededor de un patio central, que comunica con unas escaleras por el oeste con el sobrado.

Todas las cubiertas son planas, realizadas con vigas, cañas y torta encima.

Los paramentos son de mampostería de piedras, ripios y tierra en el interior. Solo se encuentra encalado exteriormente el sobrado a base de cal y arena y luego albeado.

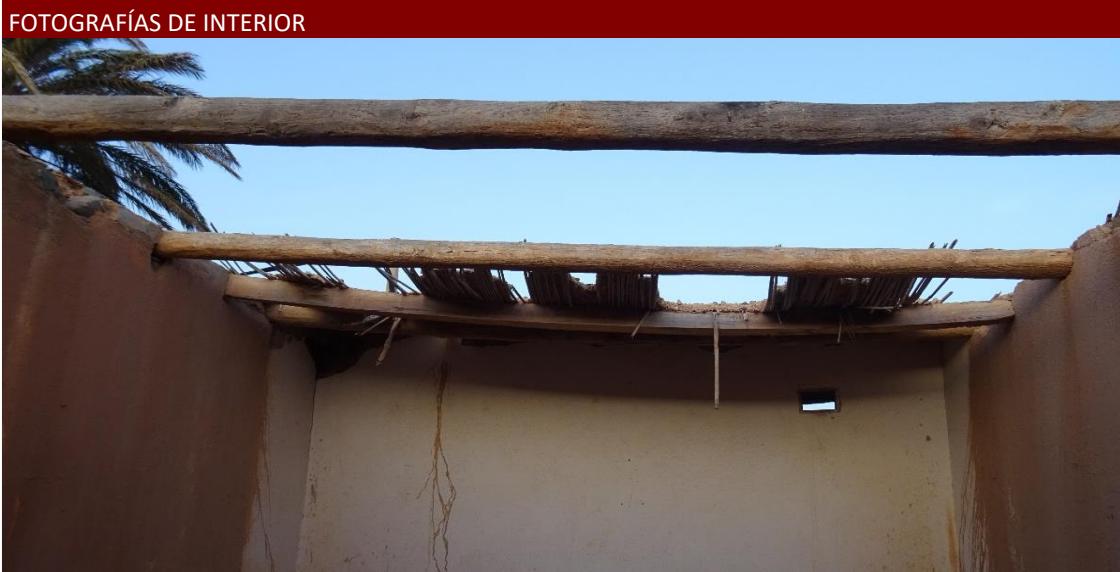
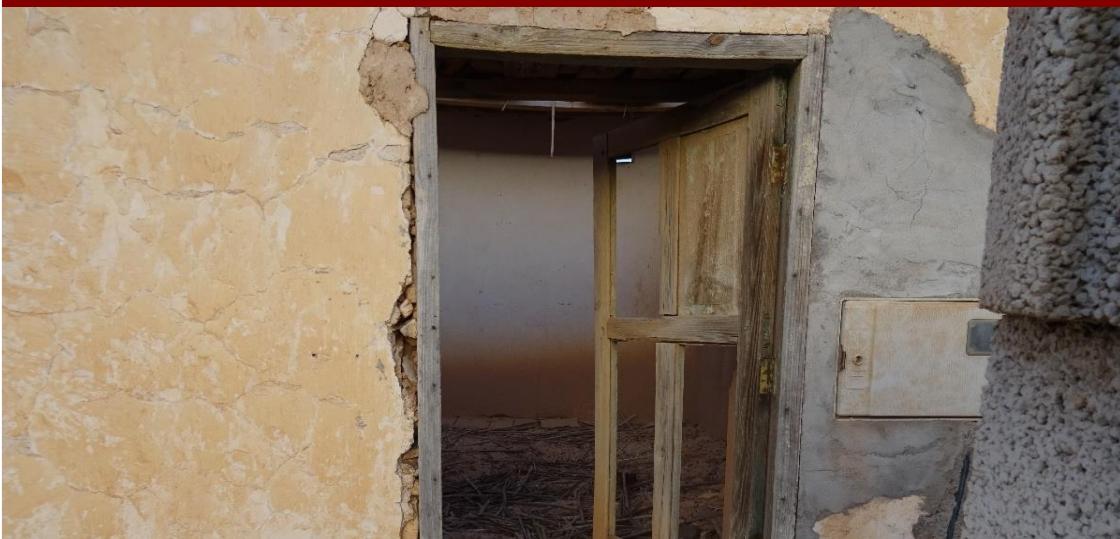
FOTOGRAFÍAS DE INTERIOR

Malo

Tienen añadidos posteriores.

Se ha derruido parte de la edificación original siendo ésta sustituida por una de nueva construcción.

Nuevas construcciones adosadas con bloques de hormigón vibrado.

Derivadas de la antigüedad de la edificación.

Riesgo de desprendimientos y/o derrumbes.

Investigación - Valorización - Mantenimiento - Conservación - Consolidación - Restauración - Rehabilitación.

Se deberán utilizar materiales acordes a los existentes en la edificación original.

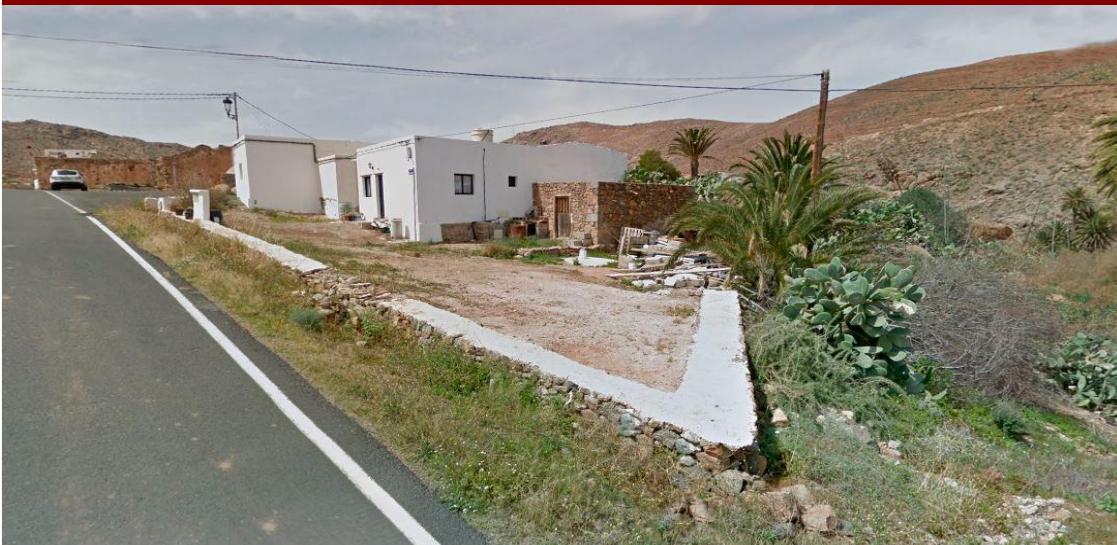
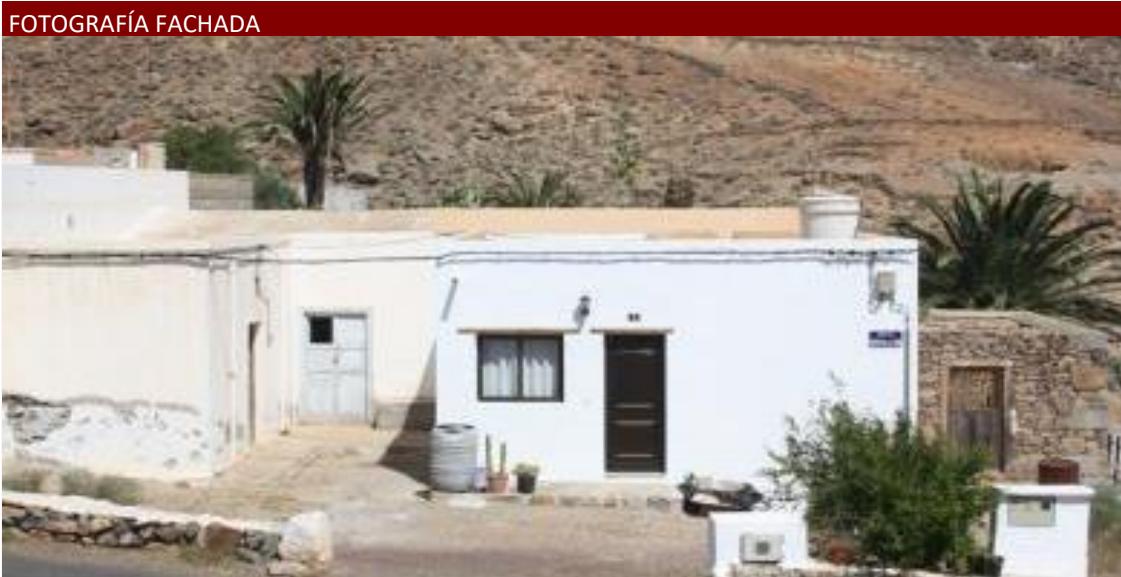
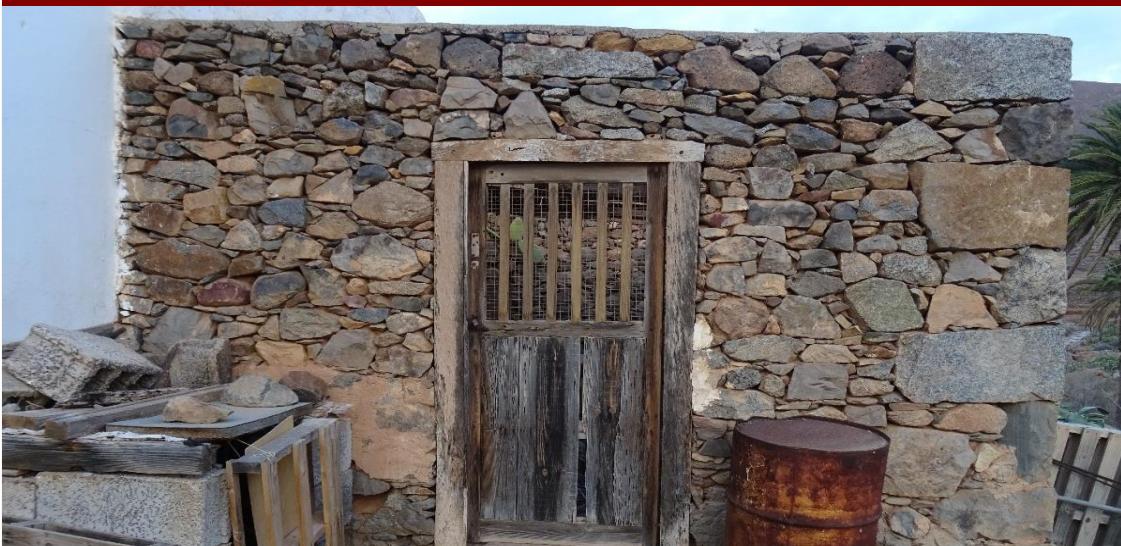
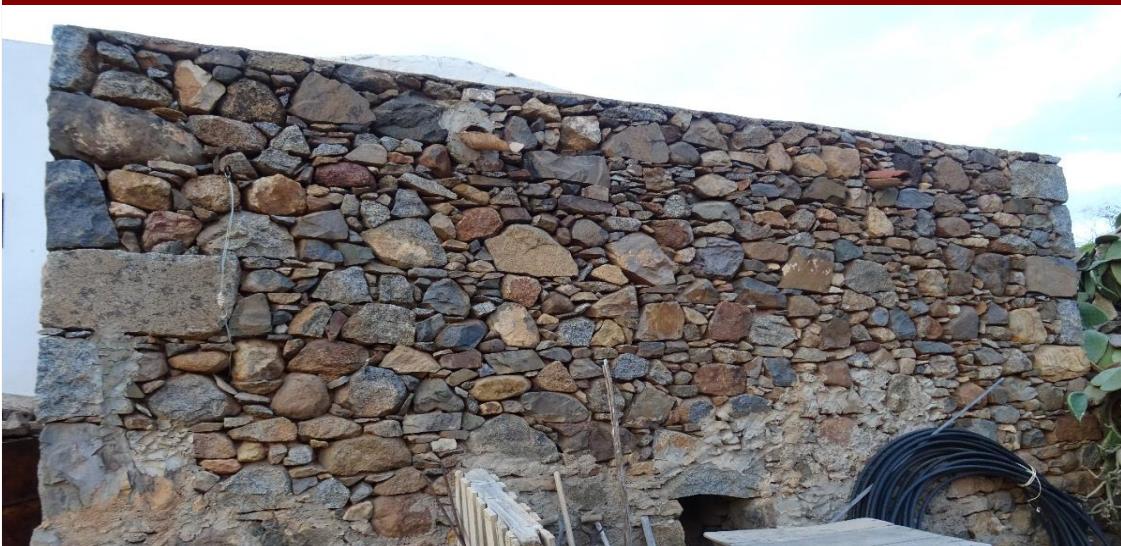
Edificación representativa de la arquitectura rural tradicional canaria. Presenta fachadas con predominio del paramento ciego. El conjunto consta de tres estancias, dos situadas al oeste y una al sur formando la parte pequeña de "L" y un alpende adosado a las estancias del oeste, por su paramento norte. A este conjunto se le ha añadido una estancia de nueva construcción, que le cambia la planta, otorgándole una tipología en "U".

Se combinan varios tipos de cubierta; las estancias situadas por el oeste poseen cubierta a dos aguas, la estancia del sur tiene cubierta plana y el alpende es de cubierta a un agua hacia el norte.

Los paramentos son de mampostería de piedras, ripios y tierra en el interior, encalados con cemento y pintados de blanco, exceptuando el alpende que es a piedra vista.

Regular

Se ha añadido un volumen nuevo.

No se observan a simple vista.

Se deberán utilizar materiales acordes a los existentes en la edificación original.

Se prohíbe cualquier tipo de intervención o uso de material que distorsione la identidad de la construcción.

Se permite la apertura de huecos de ventana en el caso que sea necesario por necesidad de ventilación e iluminación, respetando la verticalidad de los huecos existentes en la edificación.

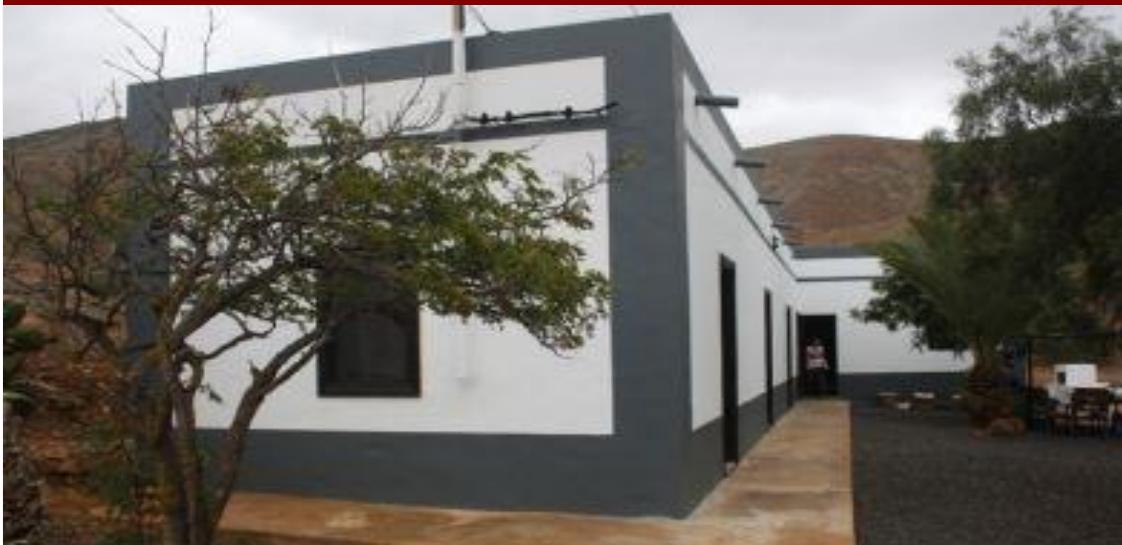
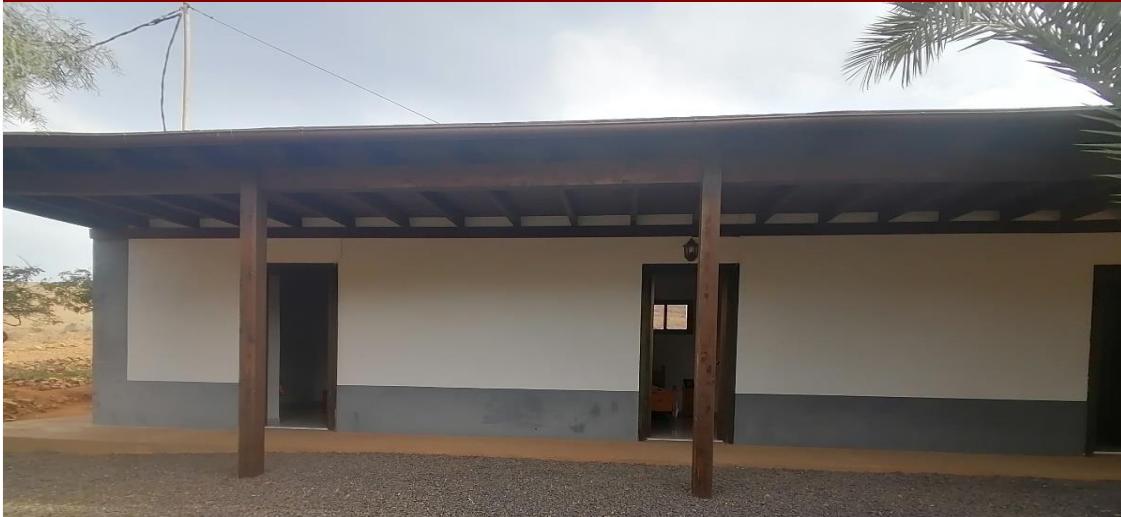
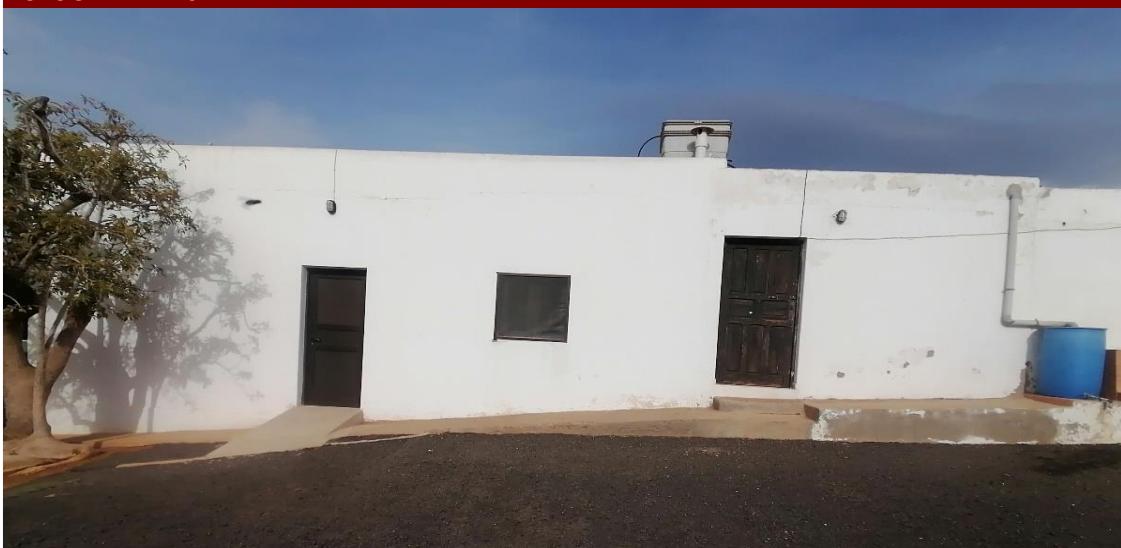
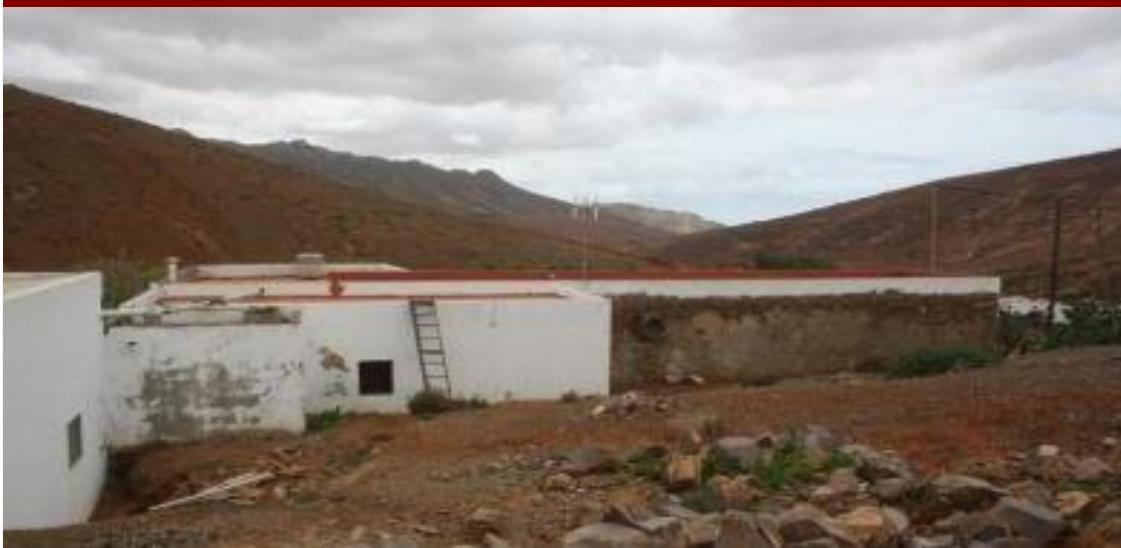
Edificación representativa de la arquitectura rural tradicional canaria. Presenta fachadas con predominio del paramento ciego con huecos regulares y ornamentación cromática. En la actualidad es de tipología en "L", pero esta forma se la ha dado una estancia de construcción reciente, así que originariamente la planta era lineal. El conjunto se alinea desde el noroeste al sureste; formado por una estancia situada más al noroeste que se usaba como "la sala", seguida de otra estancia, un granero y una cocina-comedor, que antiguamente se comunicaba a través de una alacena. Adosado al paramento suroeste de la cocina-comedor se encuentra un almacén. Detrás de la edificación, a unos treinta metros, hay una cuadra dividida, en pajar y alpende. Y detrás de ésta cuadra hay una era empedrada de grandes dimensiones (unos 12 m de diámetro). Al sureste a poca distancia de la edificación hay un corral.

Todas las cubiertas son planas y han sido sustituidas por hormigón y cemento.

Los paramentos son de mampostería de piedras, ripios y tierra, se encuentran encalados con cemento, pero aún por la parte trasera se aprecian paramentos que conservan parte de su encalado original a base de cal y arena.

Posee en la fachada franjas de color en las esquinas y doble en la parte superior. Una a la altura del techo y otra en el borde superior.

El corral posee muros de piedras secas y ripios, aunque ha sido cubierto con cemento.

Bueno

Todas las cubiertas son planas y han sido sustituidas por unas de hormigón armado y se ha añadido un volumen modificando su tipología en "L". La intervención se encuentra integrada.

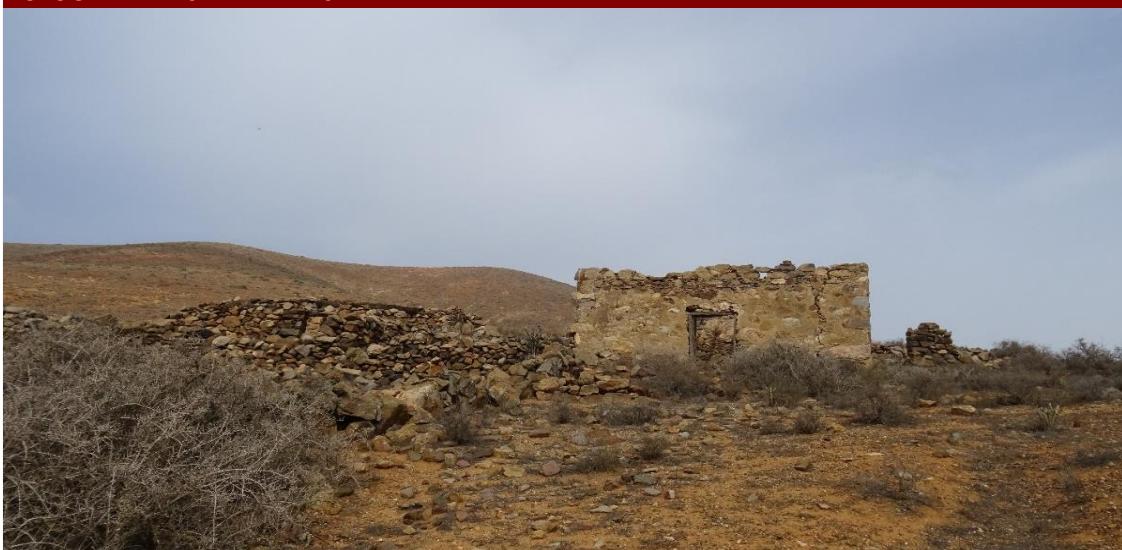
FOTOGRAFÍA FACHADA PRINCIPAL

Edificación representativa de la arquitectura rural tradicional canaria. Presenta fachadas con predominio del paramento ciego. El conjunto está compuesto por dos estancias, un alpende adosado a la estancia por el oeste y tres corrales. Delante de la estancia situada más al este hay un pequeño banco de mampostería.

Las cubiertas son a un agua, realizadas con vigas rectangulares, caña y torta encima. El alpende posee vigas de palma, palos de tarajal y torta encima.

Los paramentos de las estancias son de mampostería de piedras, ripios y tierra en el interior. Presenta encalado exterior de cal y arena y el interior a base de torta. El alpende sólo presenta encalado interior a base de torta.

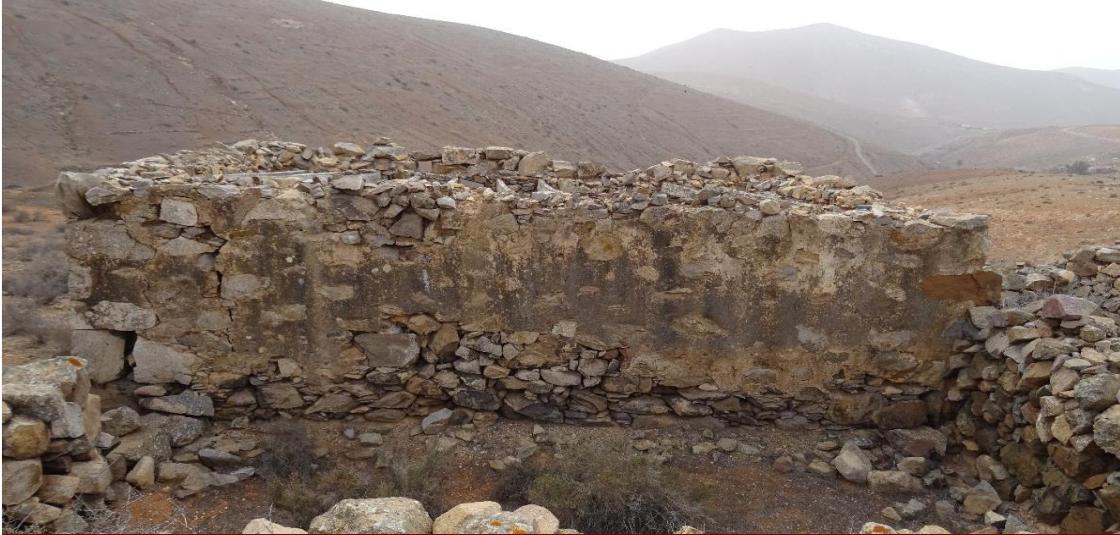
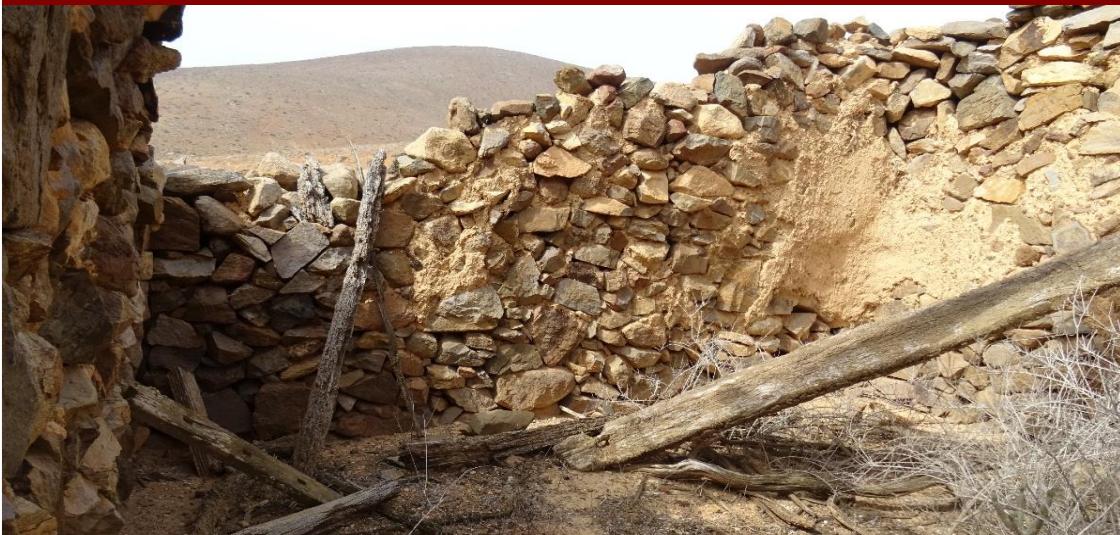
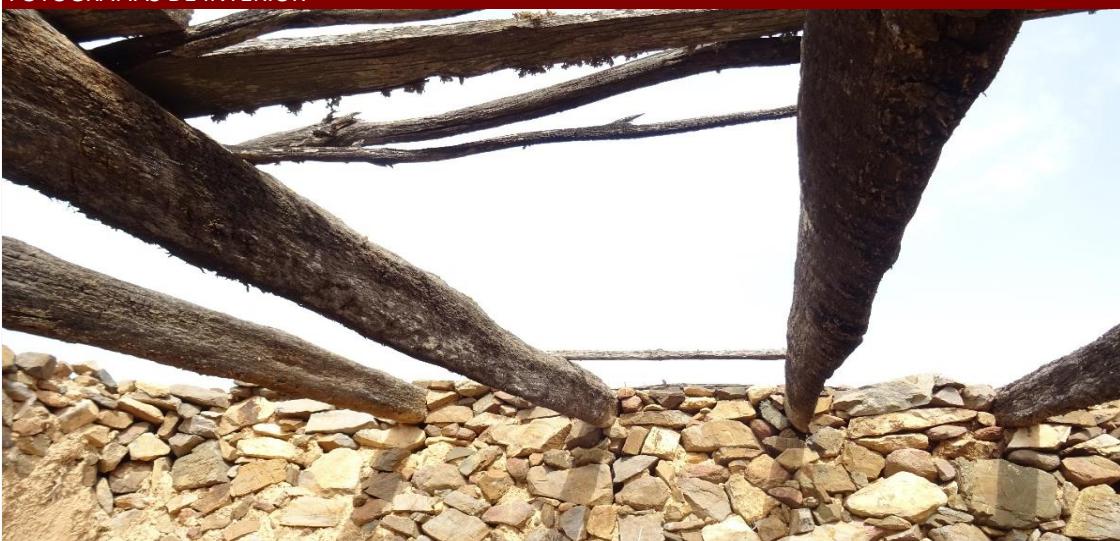
FOTOGRAFÍAS DE INTERIOR

Malo

Cubiertas y carpinterías.

Derivadas de la antigüedad de la edificación.

Riesgo de desprendimientos y/o derrumbes.

Se deberán utilizar materiales acordes a los existentes en la edificación original.

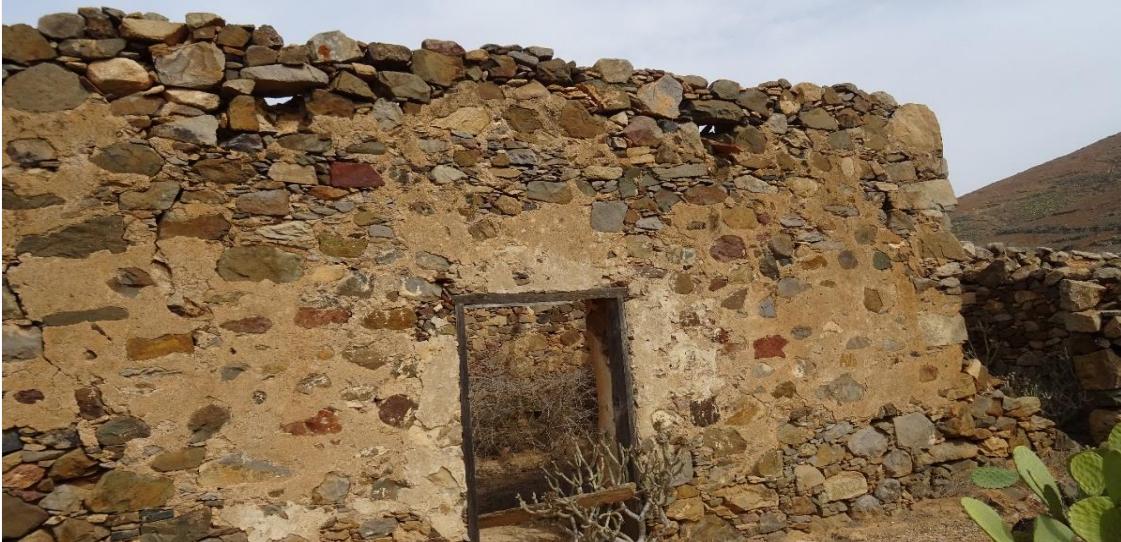
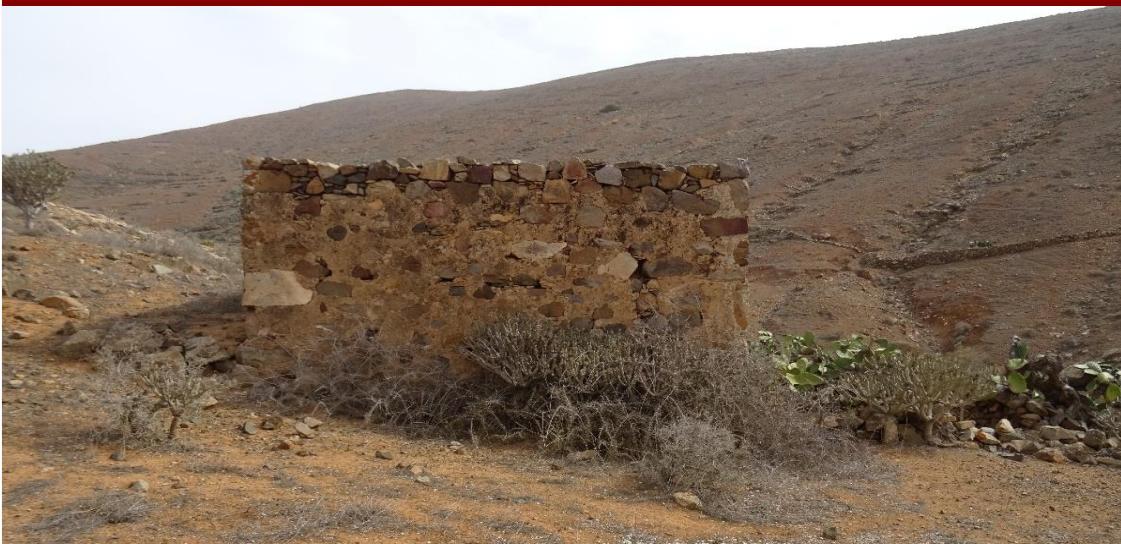
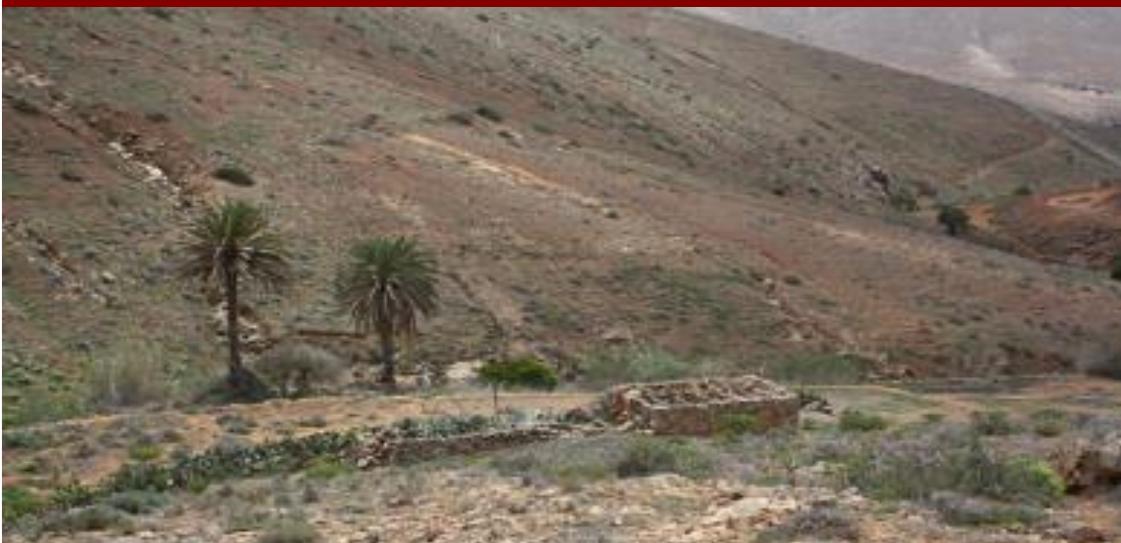
FOTOGRAFÍA FACHADA

Edificación representativa de la arquitectura rural tradicional canaria. Presenta fachadas con predominio del paramento ciego. El conjunto está formado por dos estancias y un alpende adosado a éstas por el Este. Las estancias dan a un patio delantero empedrado al cual se accede por unas escaleras por el oeste y está rodeado por un muro de piedra seca.

Las cubiertas son a un agua con escasa inclinación, realizadas con vigas rectangulares, caña y torta encima. Posee desagües de teja en forma de tubo que dan al patio delantero.

Los paramentos de las estancias son de mampostería de piedras, ripios y tierra en el interior, presenta encalado exterior de cal y arena y el interior a base de torta. El alpende no presenta restos de encalado.
