CATÁLOGO DE PROTECCIÓN DE BIENES DEL INVENTARIO DEL PATRIMONIO ARQUITECTÓNICO DE BETANCURIA

TOMO II
(AR052-AR103)

Ayuntamiento de
Betancuria

FECHA: OCTUBRE DE 2023

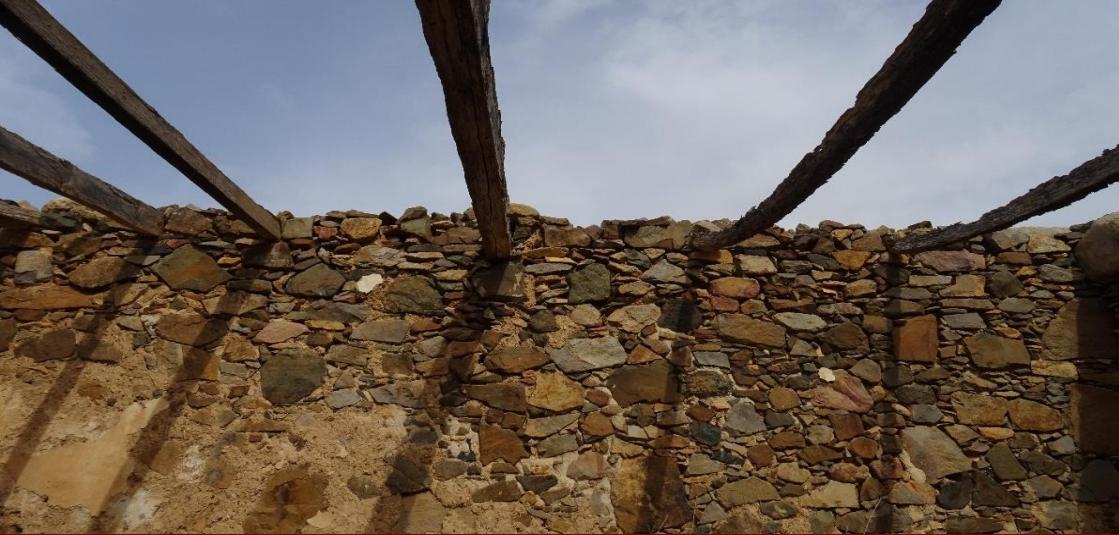
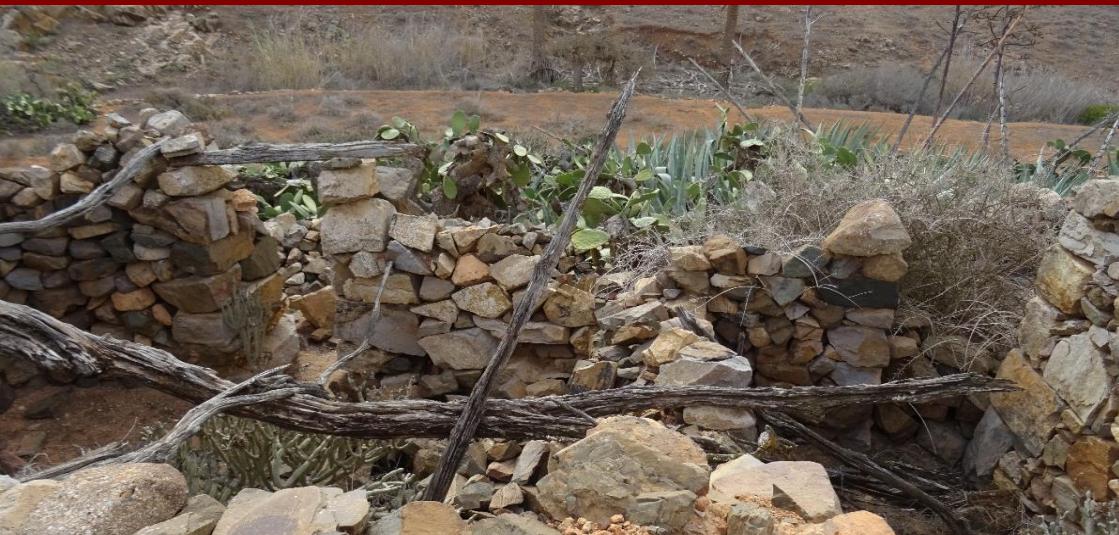
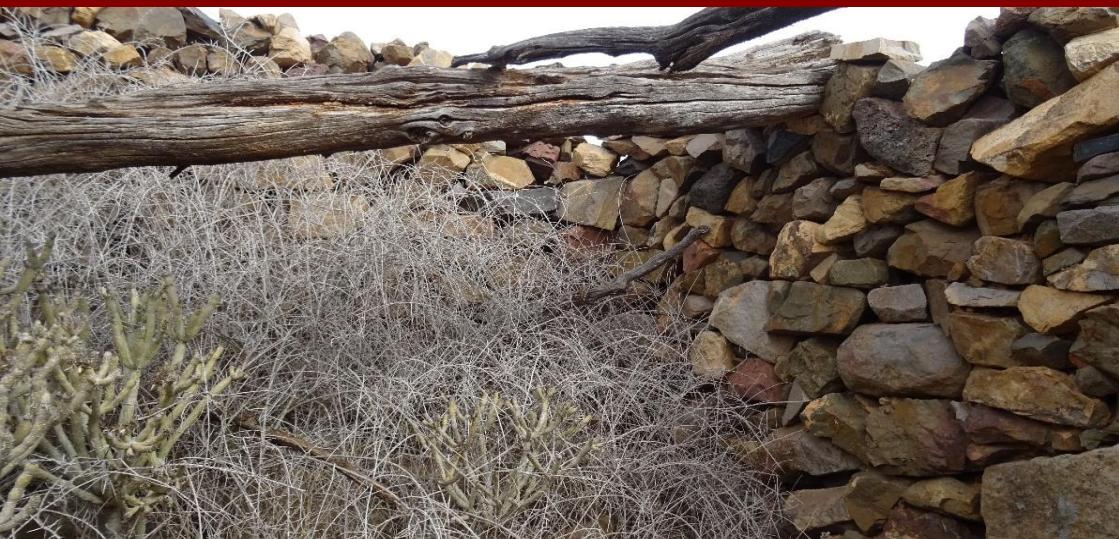
FOTOGRAFÍAS DE INTERIOR

Muy malo

Cubiertas y carpinterías.

Derivadas de la antigüedad de la edificación.

Riesgo de desprendimientos y/o derrumbes.

Se deberán utilizar materiales acordes a los existentes en la edificación original.

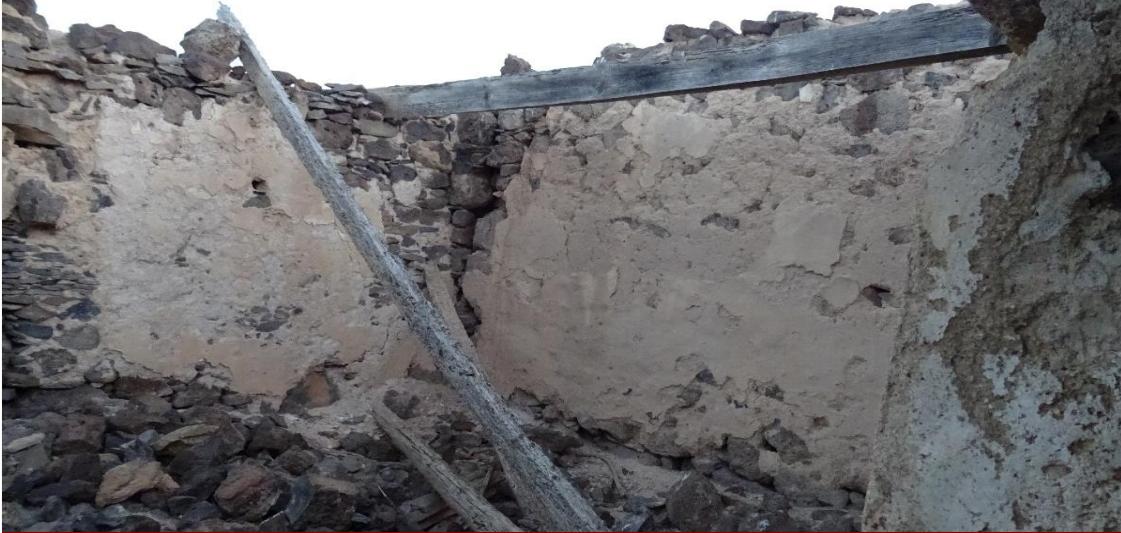
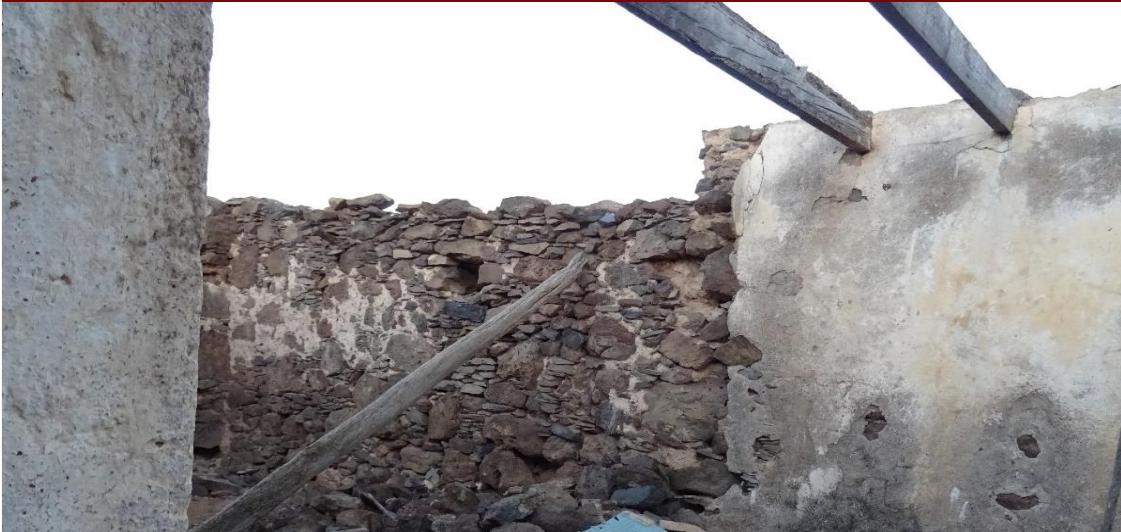
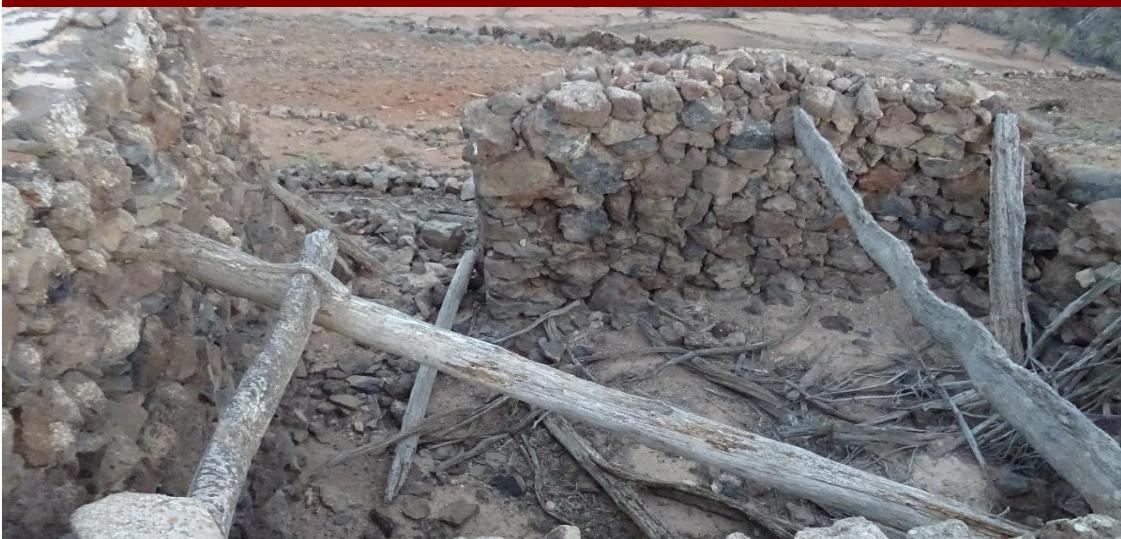
FOTOGRAFÍAS DE INTERIOR

Ruina parcial

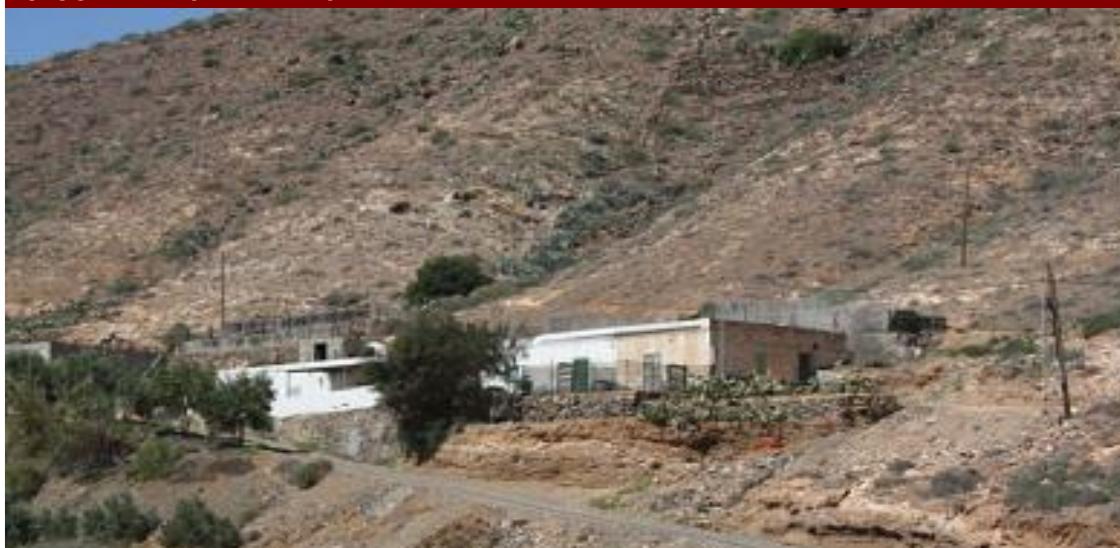
FOTOGRAFÍA FACHADA PRINCIPAL

La cubierta es a una agua, en las habitaciones hacia el Este y la de la gañanía hacia el Oeste. El techo era de vigas con tilla de cañas y torta encima. Luego se albeó y la parte deteriorada ha sido sustituida con planchas de fibrocemento.

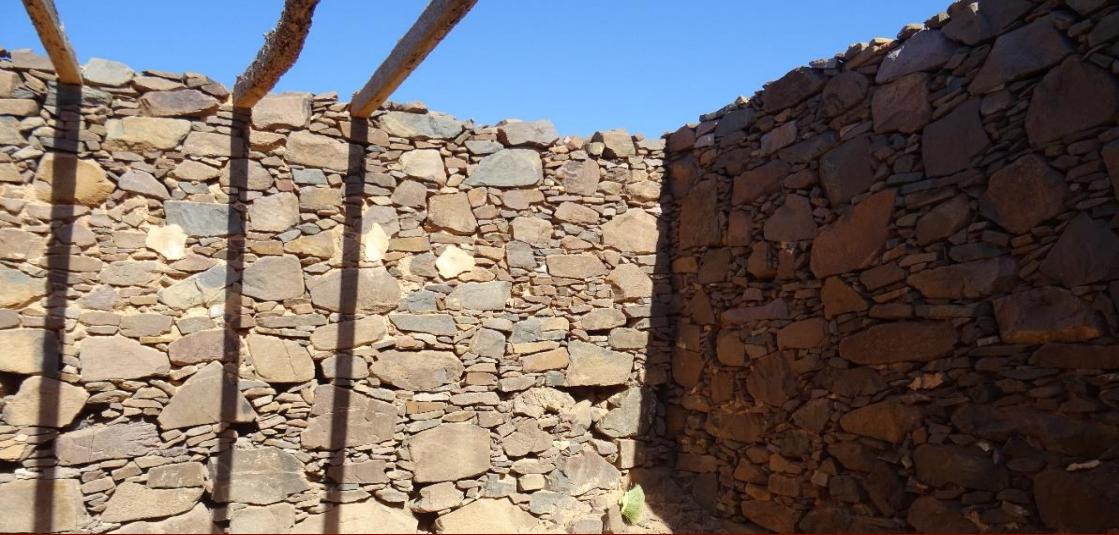
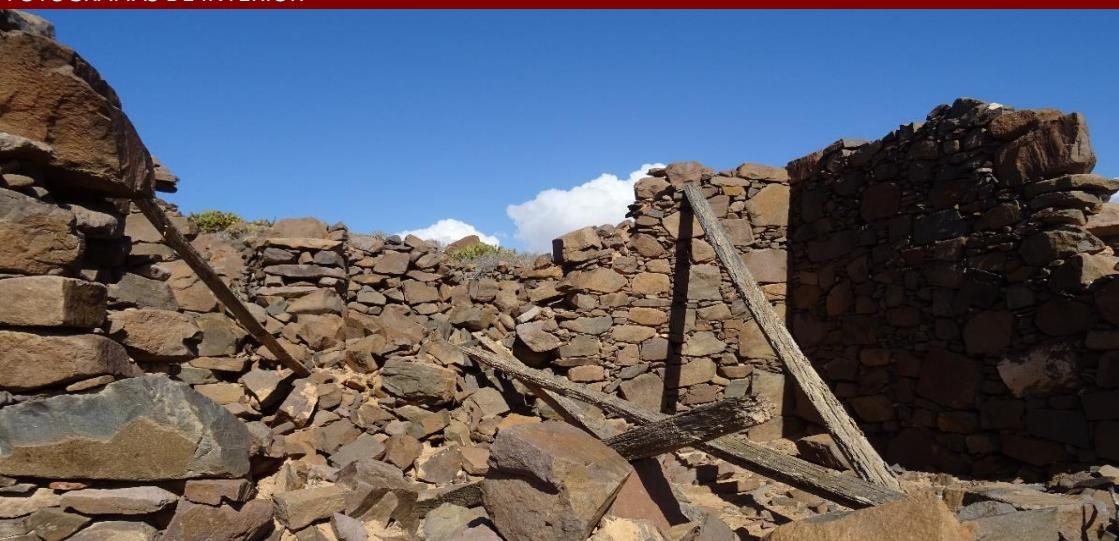
FOTOGRAFÍAS DE INTERIOR

Ruina parcial

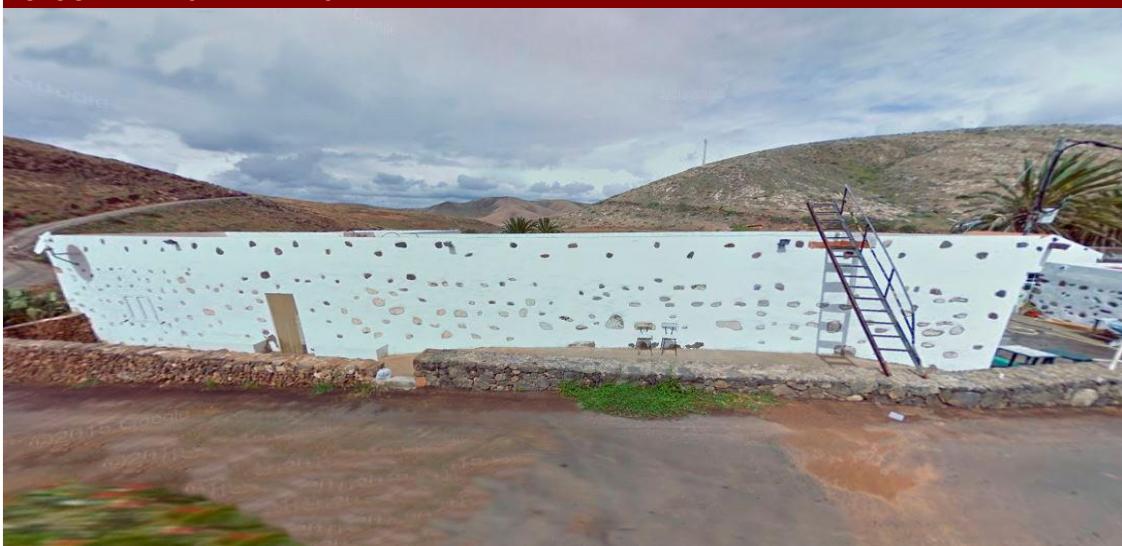
FOTOGRAFÍA FACHADA PRINCIPAL

Edificación representativa de la arquitectura rural tradicional canaria. Presenta fachadas con predominio del paramento ciego. En el lado Este de la casa y formando la "L" se encuentra unara estancia, hoy convertida en garaje, cerrada y con pared norte de bloques de cemento. Por sus grandes dimensiones podría ser una gañanía. Al Este de esta casa existen dos alpende, convertidos hoy en garajes. Al Norte de la casa y cerrando el patio existe uno pequeños establo para animales. Todas las estancias poseen planta rectangular. Al Sur de esta casa, y a un nivel superior, se encuentra la era de planta circular. Por el sur y a ambos lados de la puerta existen dos pequeños bancos de mampostería.

Los paramentos son de mampostería de piedra, ripios y tierra en el interior. Se encuentran encalados con cemento y pintados de blanco dejando piedras a relucir, menos el establo.

Bueno

Se deberán utilizar materiales acordes a los existentes en la edificación original.

Se prohíbe cualquier tipo de intervención o uso de material que distorsione la identidad de la construcción.

Se permite la apertura de huecos de ventana en el caso que sea necesario por necesidad de ventilación e iluminación, respetando la verticalidad de los huecos existentes en la edificación.

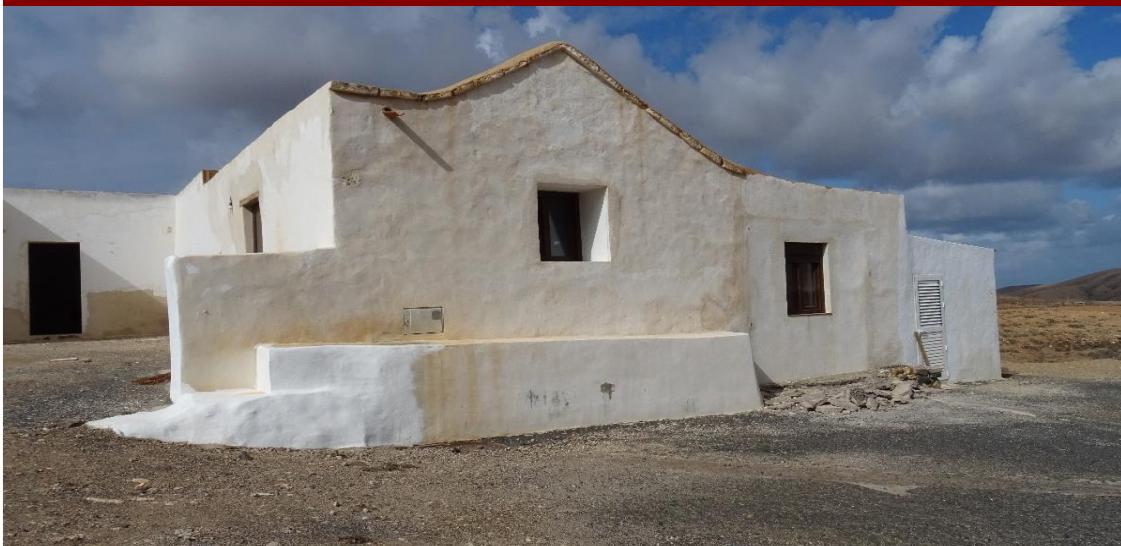
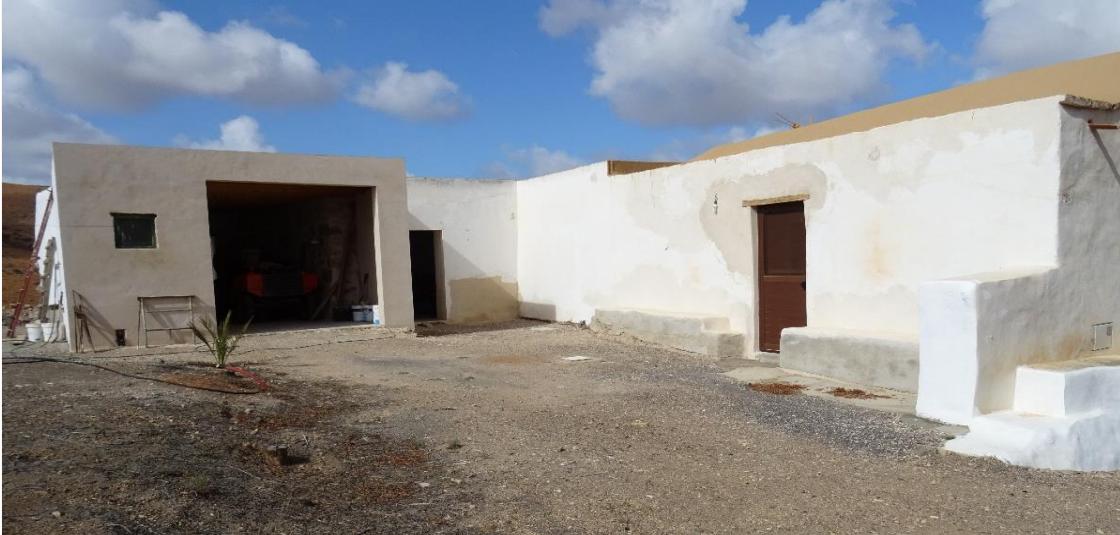
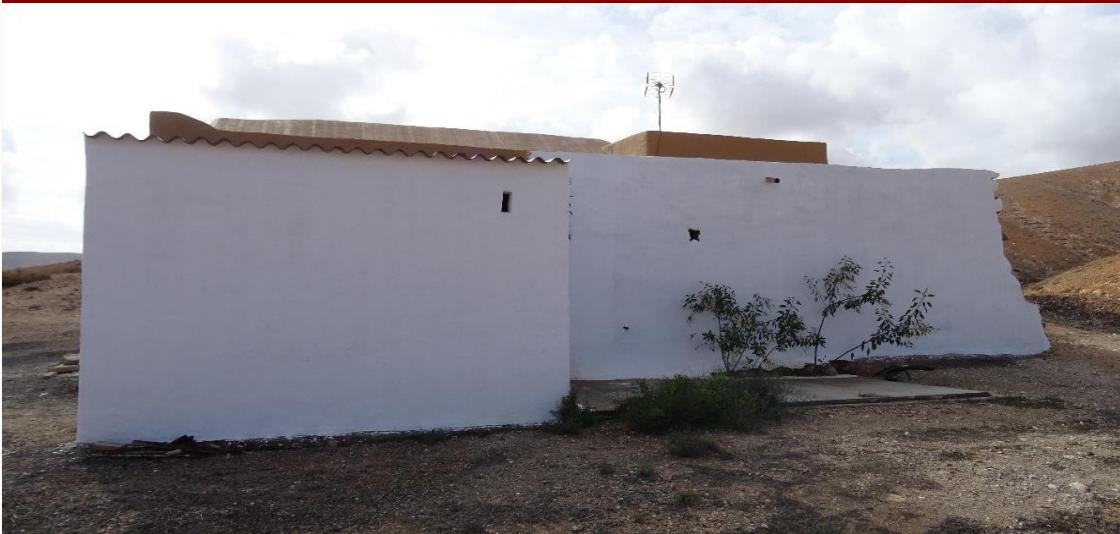
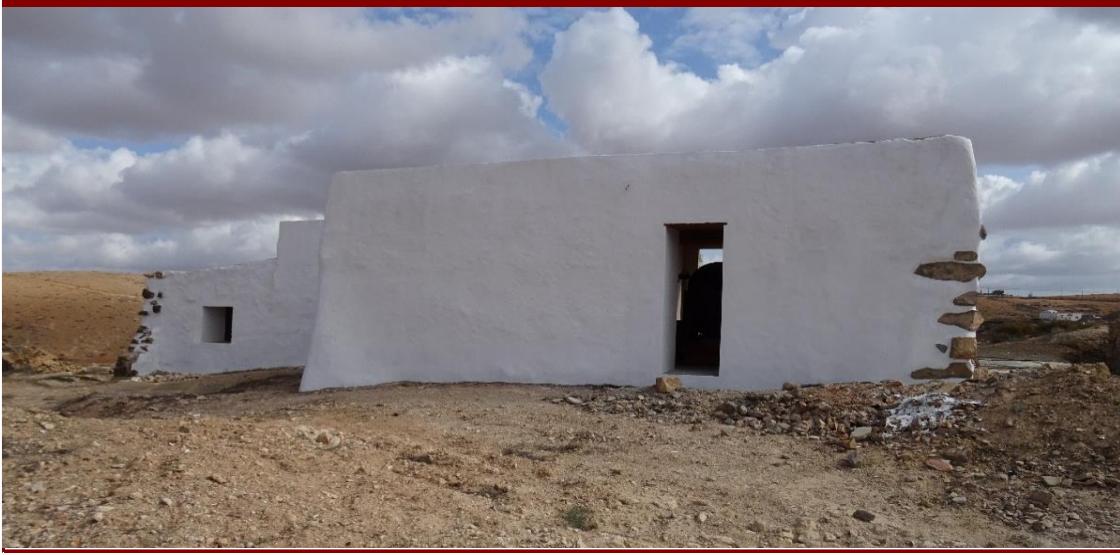
FOTOGRAFÍA FACHADA PRINCIPAL

Edificación representativa de la arquitectura rural tradicional canaria. Presenta fachadas con predominio del paramento ciego. En origen la edificación era lineal y luego se realizaron las estancias que forman la "L" por el oeste. En el lado Norte se encuentran las estancias y la cocina, con un horno adosado al paramento Norte de la cocina. El lado Sur lo forma otras dos estancias y un enorme contrafuerte. Por el norte hay un patio empedrado, cercado por un pequeño muro. Todas las estancias son de planta rectangular.

Los paramentos son de mampostería de piedra, ripios y tierra en el interior, encalados de torta en el interior y con cal y arena en el exterior dejando algunas piedras a relucir (este y sur) y luego albeado. El contrafuerte del lado este está formado por un muro de mampostería de un metro de ancho y con unas escarpías de mampostería en las esquinas. Se encuentra encalado con cal y arena y luego albeado. Los alpendes son de mampostería de piedra, ripios y tierra en el interior, con encalado de cal y arena. Además presentan cubierta realizada con vigas, palitroques de tarajal y torta encima. El corral es de piedra seca y ripios, y posee una parte techada.

Regular

Nuevas construcción adosada con bloques de hormigón vibrado.

Se deberán utilizar materiales acordes a los existentes en la edificación original.

Se prohíbe cualquier tipo de intervención o uso de material que distorsione la identidad de la construcción.

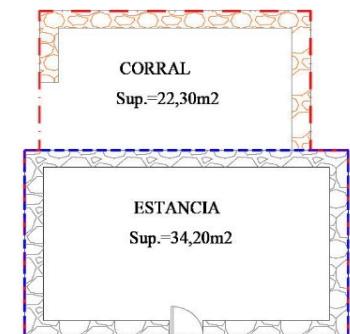
PLANO DE PLANTA

— SUPERFICIE CONSTRUIDA: 47,30 m²
— SUPERFICIE OCUPADA: 76,80 m²

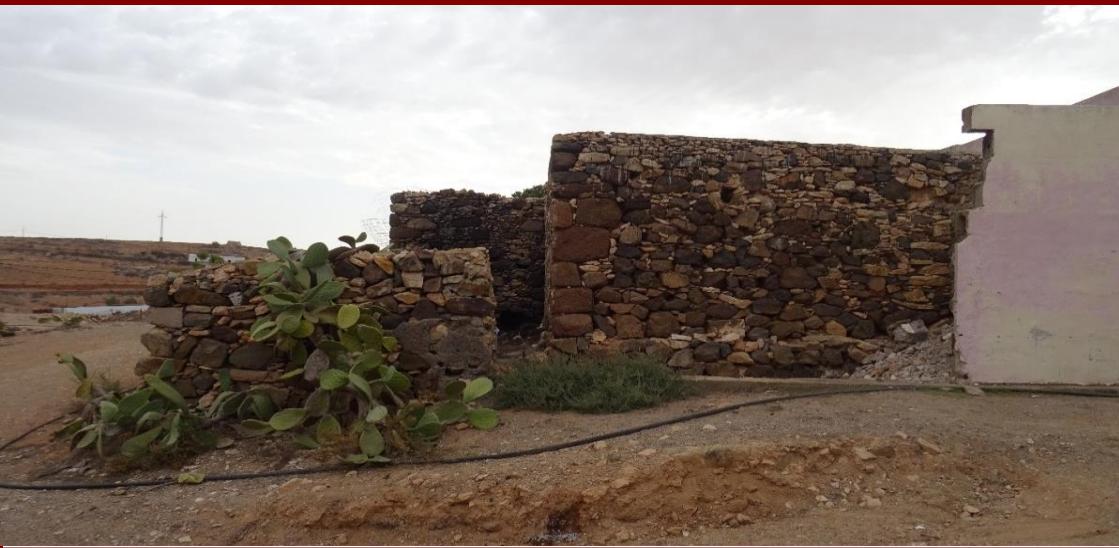
FOTOGRAFÍA FACHADA

Edificación representativa de la arquitectura rural tradicional canaria. Presenta fachadas con predominio del paramento ciego. De la construcción original se conserva una gañanía y dos estancias situadas por el oeste. Las estancias situadas por el sur, fueron sustituidas por otras de nueva construcción.

La cubierta de la gañanía es a un agua hacia el este, realizada con cumbreña, palitroques de tarajal y torta encima. La de las estancias que se conservan, son de vigas rectangulares y redondas, palos de tarajal y torta encima.

Los paramentos son de mampostería de piedras, ripios y tierra en su interior, y han sido encaladas con cemento y pintadas de blanco.

Se deberán utilizar materiales acordes a los existentes en la edificación original.

Se prohíbe cualquier tipo de intervención o uso de material que distorsione la identidad de la construcción.

Se permite la apertura de huecos de ventana en el caso que sea necesario por necesidad de ventilación e iluminación, respetando la verticalidad de los huecos existentes en la edificación.

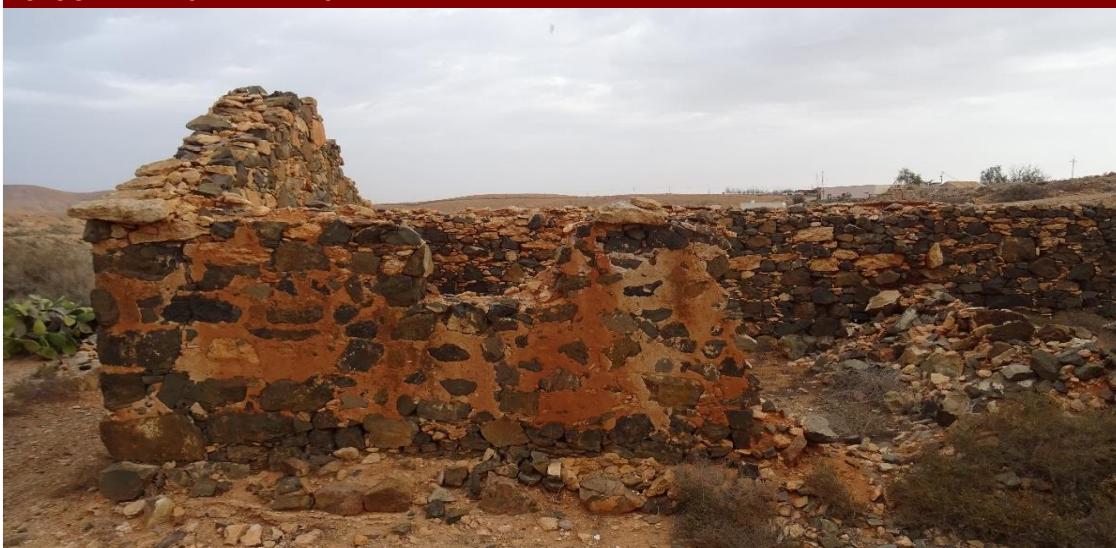
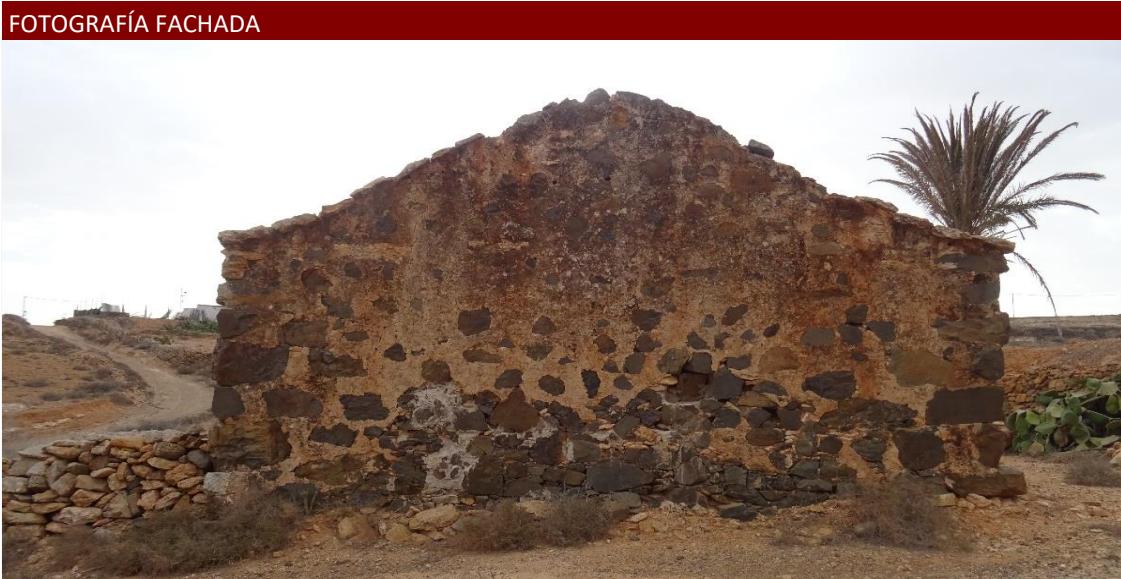
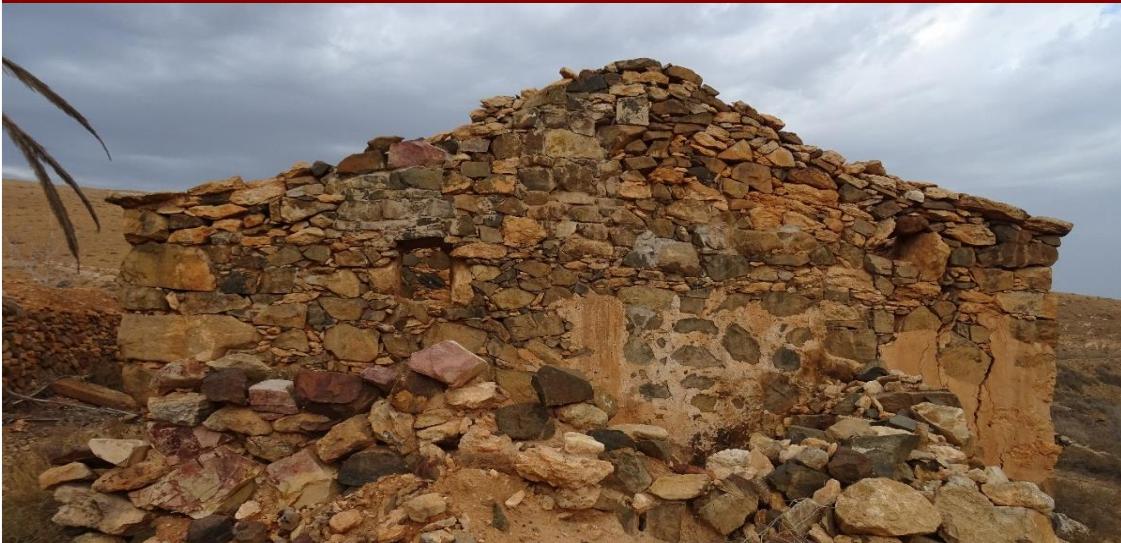
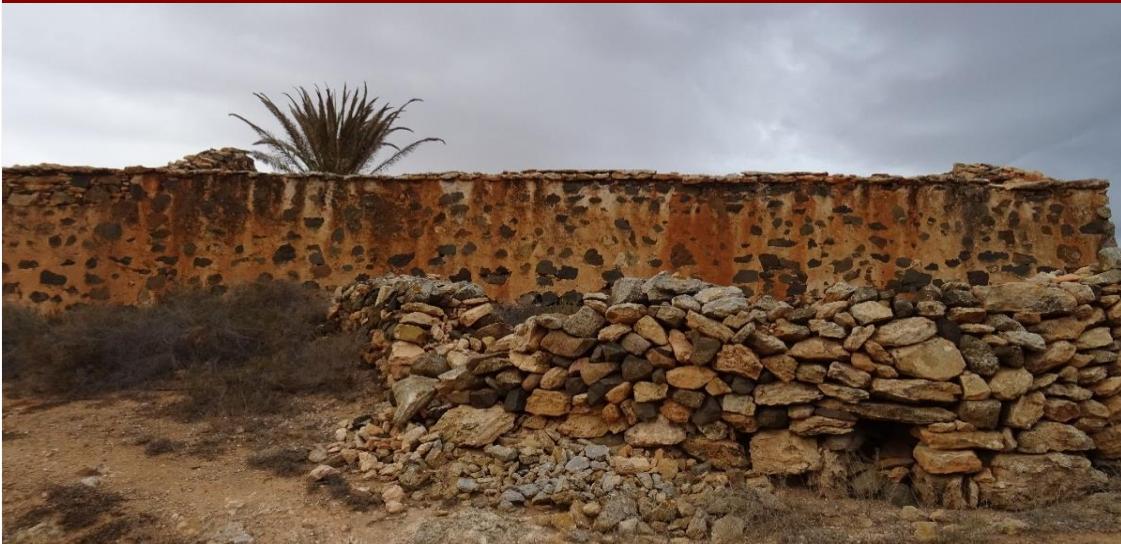
FOTOGRAFÍA FACHADA PRINCIPAL

Edificación representativa de la arquitectura rural tradicional canaria. Presenta fachadas con predominio del paramento ciego. El conjunto está formado por tres estancias comunicadas, una alcoba y una cocina. Todas las estancias son rectangulares. Adosado al paramento este de la cocina existe un horno de pan. Al sur de la casa hay un muro de piedra seca, formando el patio y que a la vez sirve de muro de la gavia. Al Norte y Noroeste existen corrales con muros de piedras secas y ripios, que por su poca altura podrían estar destinados a cabras u ovejas. Se aprecia restos de lo que pudo ser un banco adosado a la fachada.

Las cubiertas de todas las estancias y la alcoba eran de dos aguas, mientras que la de la cocina, era a un agua con desagüe hacia el este. Su actual dueño dice que eran de vigas de tea, palos de tarajal y torta encima. Pero ya no queda nada de ellas.

Los paramentos son de mampostería de piedras, ripios y tierra en su interior, encalados en el interior a base de torta y luego albeados y en el exterior con cal y arena y luego albeados, dejando visibles las partes nobles de algunas piedras.

Los muros de los corrales están realizados a base de piedras secas y ripios.

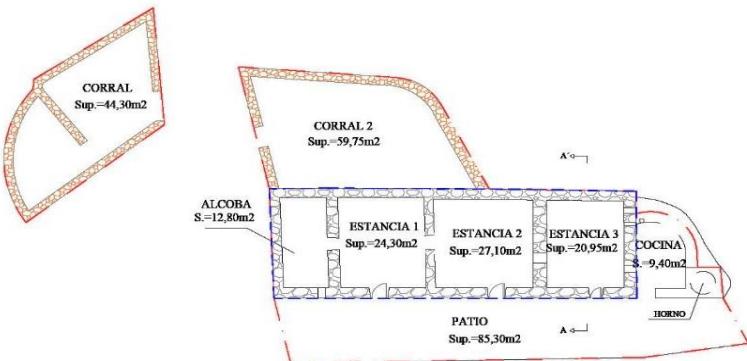
PLANO DE PLANTA

Edificio de planta lineal con fachada orientada hacia el sur.

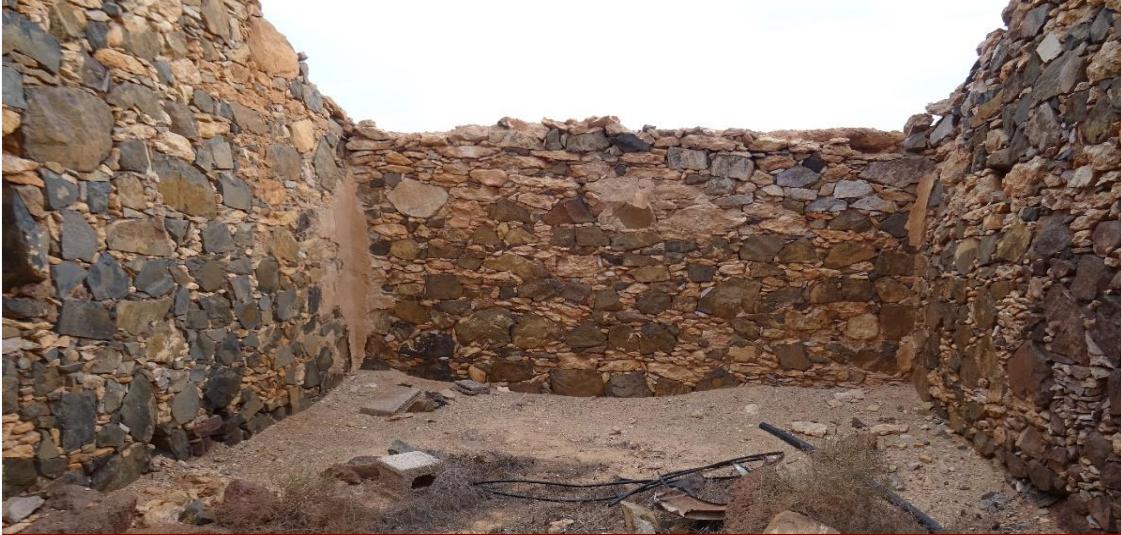
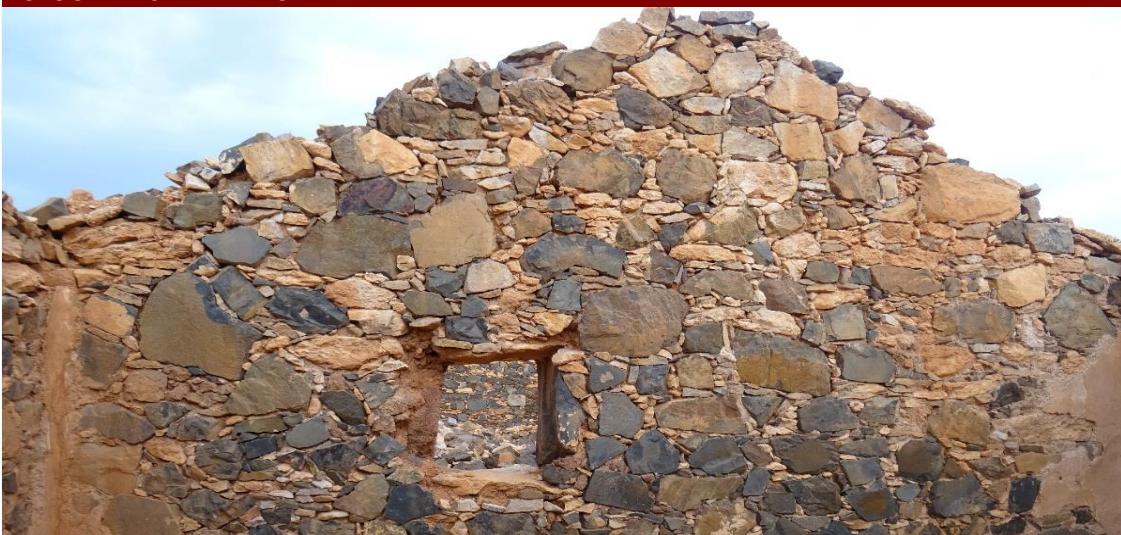
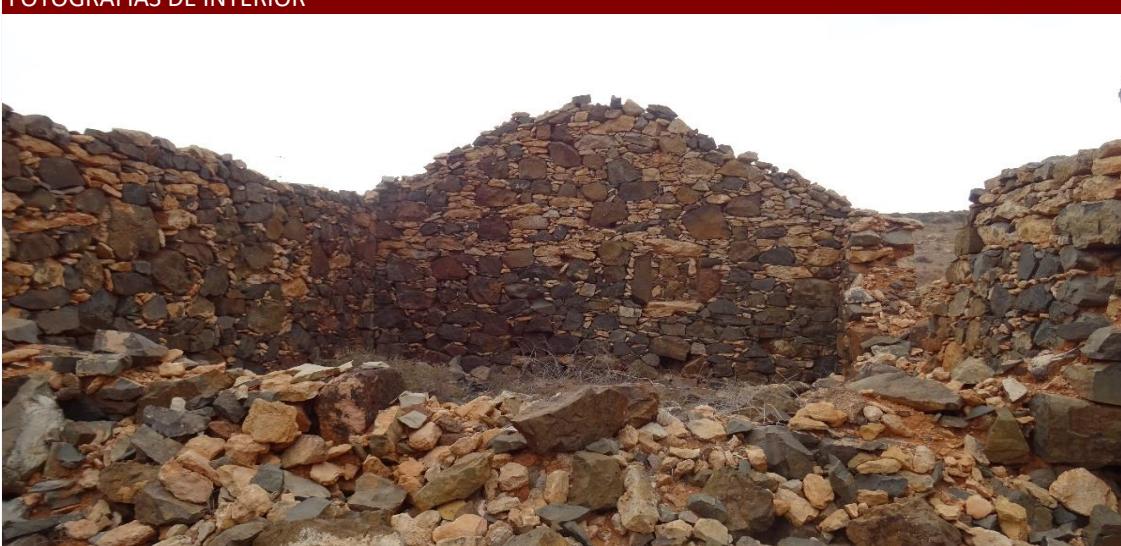
FOTOGRAFÍAS DE INTERIOR

Muy malo

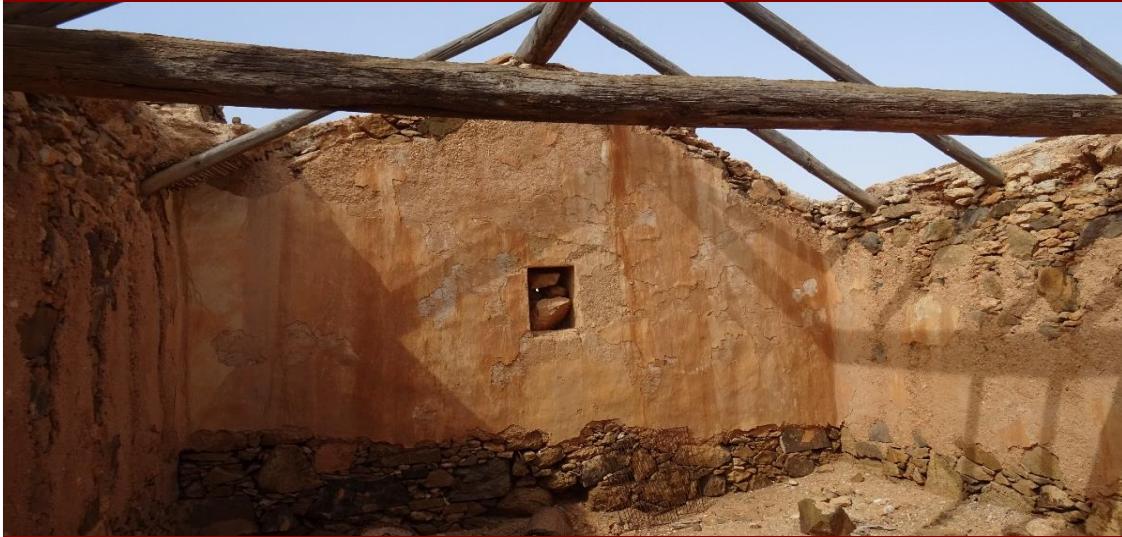
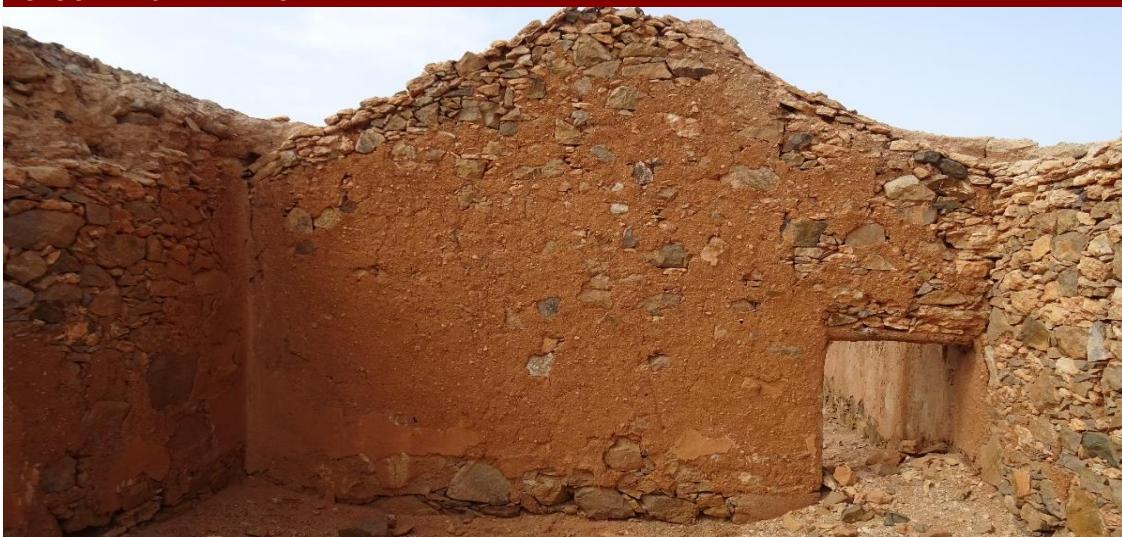
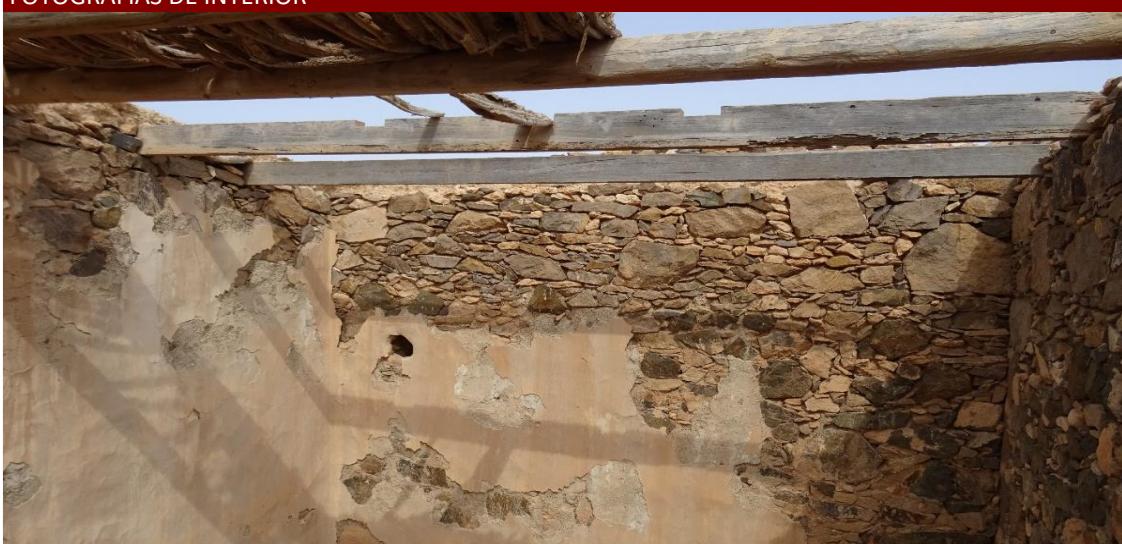
FOTOGRAFÍAS DE INTERIOR

Muy malo
